REGULAÇÃO - RELATÓRIO TÉCNICO DE FISCALIZAÇÃO N. 27/2021 – RTF

Fiscalização Técnica no Sistema de
Saneamento de Campo Bom/RS.

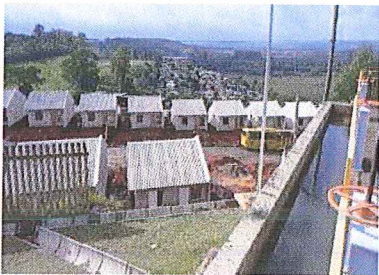
NC	CÓDIGO DA NC	UNIDADE	ETA
1	3.2	CONSTATAÇÃO	Cercamento está danificado.
GRUPO	PRAZO	NÃO CONFORMIDADE	Não isolar a área dando condição ao acesso de pessoas não-autorizadas e sem garantir t
2	dez/21	OBSERVAÇÃO	REINCIDENTE - Transferida da NC 3 do RTFA n. 37/2020

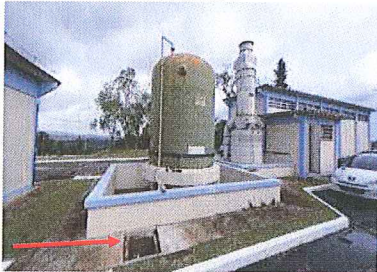
REGISTRO 1

NC	CÓDIGO DA NC	UNIDADE	ETA
2	3.19	CONSTATAÇÃO	Abertura no piso sem grade
GRUPO	PRAZO	NÃO CONFORMIDADE	Não proporcionar a segurança das edificações e dos operadores
2	dez/21	OBSERVAÇÃO	REINCIDENTE - Transferida da NC 4 do RTFA n. 37/2020

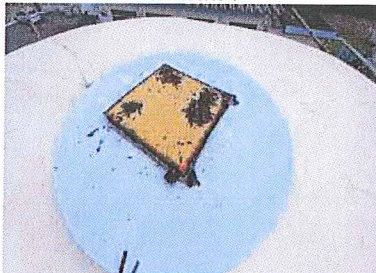
REGISTRO 1

NC	CÓDIGO DA NC	UNIDADE	ETA
3	6.4	CONSTATAÇÃO	Reservatório R1 Tampa da abertura de inspeção está deteriorada
GRUPO	PRAZO	NÃO CONFORMIDADE	Falta de conservação e manutenção preventiva de unidade.
2	dez/21	OBSERVAÇÃO	REINCIDENTE - Transferida da NC 18 do RTFA n. 37/2020

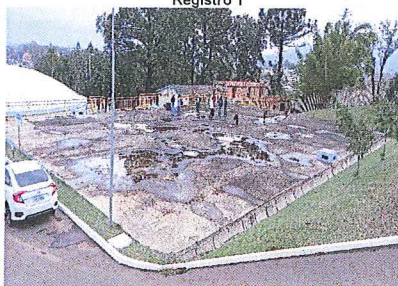
Registro 1

NC	CÓDIGO DA NC	UNIDADE	Reservatório R1B
8	6.17	CONSTATAÇÃO	Ausência de laudo de limpeza do reservatório nos últimos doze meses
GRUPO	PRAZO	NÃO CONFORMIDADE	Não prever a limpeza de reservatório de água no intervalo mínimo de um ano.
2	180 dias	OBSERVAÇÃO	-

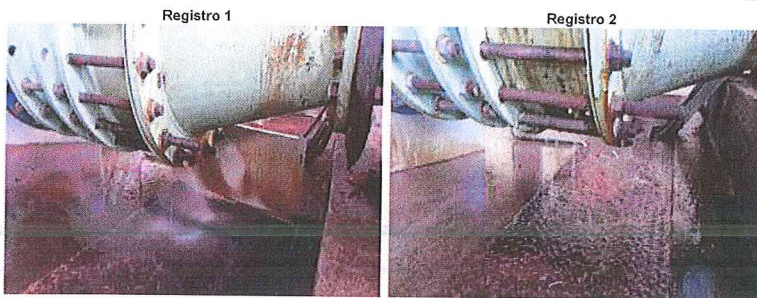
NC	CÓDIGO DA NC	UNIDADE	EBA-08
10	2.4	CONSTATAÇÃO	Vazamento aparente.
GRUPO	PRAZO	NÃO CONFORMIDADE	Perda de água e/ou não executar redução de perdas.
2	365 dias	OBSERVAÇÃO	-

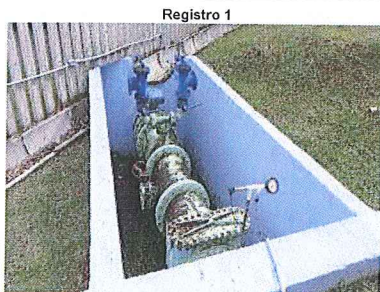
NC	CÓDIGO DA NC	UNIDADE	EBA-08
11	2.7	CONSTATAÇÃO	Caixa com válvulas sem grande de proteção
GRUPO	PRAZO	NÃO CONFORMIDADE	Não proporcionar a segurança das edificações e dos operadores
2	dez/21	OBSERVAÇÃO	REINCIDENTE - Transferida da NC 4 do RTFA n. 37/2020

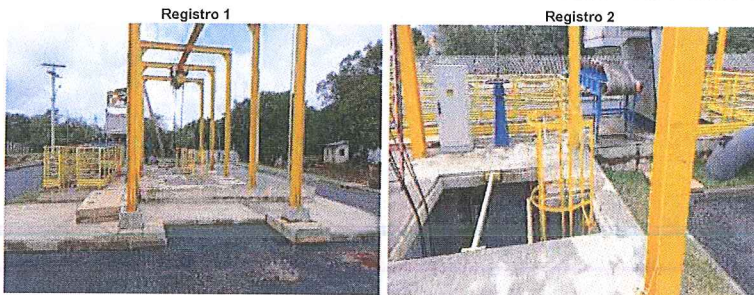
NC	CÓDIGO DA NC	UNIDADE	EBA-Captação
13	2.7	CONSTATAÇÃO	Abertura na estrutura sem guarda-corpo
GRUPO	PRAZO	NÃO CONFORMIDADE	Não proporcionar a segurança das edificações e dos operadores
2	365 dias	OBSERVAÇÃO	-

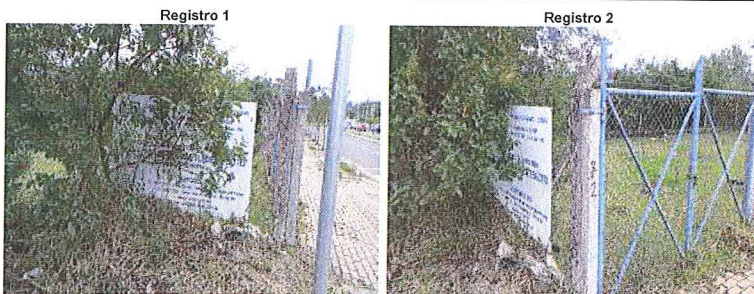
NC	CÓDIGO DA NC	UNIDADE	ETE
14	5.1	CONSTATAÇÃO	Placa de identificação está incoberta pela vegetação
GRUPO	PRAZO	NÃO CONFORMIDADE	Falta de conservação e manutenção preventiva de unidade
2	365 dias	OBSERVAÇÃO	-

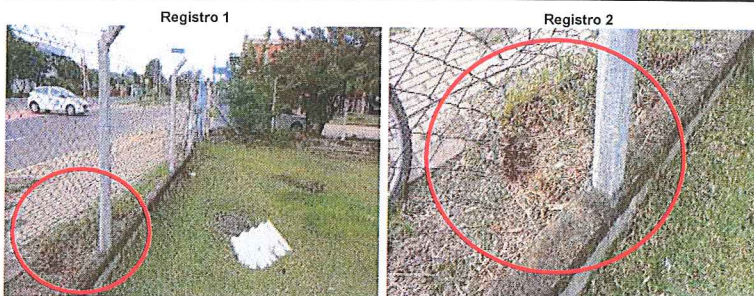
NC	CÓDIGO DA NC	UNIDADE	EBA-06
15	5.4	CONSTATAÇÃO	Cercamento danificado
GRUPO	PRAZO	NÃO CONFORMIDADE	Falta de conservação e manutenção preventiva de unidade
2	365 dias	OBSERVAÇÃO	REINCIDENTE - Transferida da NC 13 do RTFA n. 37/2020

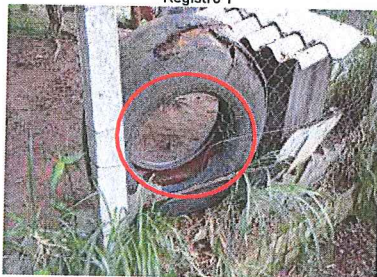
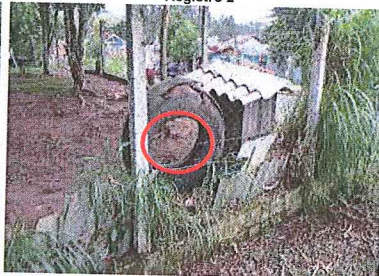
NC	CÓDIGO DA NC	UNIDADE	EBA-05
17	2.2	CONSTATAÇÃO	Cercamento danificado
GRUPO	PRAZO	NÃO CONFORMIDADE	Falta de conservação e manutenção preventiva de unidade
2	365 dias	OBSERVAÇÃO	-

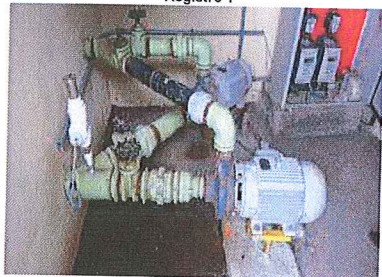
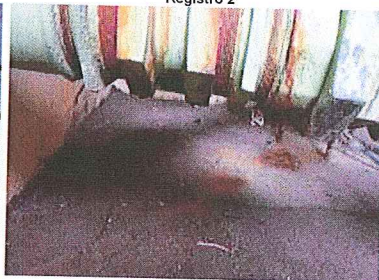
NC	CÓDIGO DA NC	UNIDADE	EBA-05
18	2.4	CONSTATAÇÃO	Vazamento aparente
GRUPO	PRAZO	NÃO CONFORMIDADE	Perda de água e/ou não executar redução de perdas.
2	365 dias	OBSERVAÇÃO	-

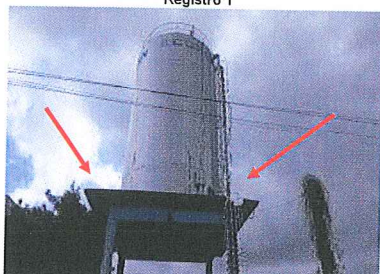
Registro 1

NC	CÓDIGO DA NC	UNIDADE	Reservatório R12
20	2.2	CONSTATAÇÃO	Falta de guarda-corpo no reservatório
GRUPO	PRAZO	NÃO CONFORMIDADE	Não proporcionar a segurança das edificações e dos operadores
2	365 dias	OBSERVAÇÃO	REINCIDENTE - Transferida da NC 16 do RTFA n. 37/2020

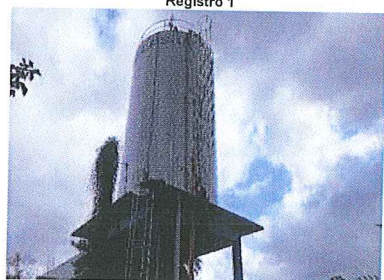
Registro 1

NC	CÓDIGO DA NC	UNIDADE	Reservatório R12
21	6.17	CONSTATAÇÃO	Ausência de laudo de limpeza do reservatório nos últimos doze meses
GRUPO	PRAZO	NÃO CONFORMIDADE	Não prever a limpeza de reservatório de água no intervalo mínimo de um ano.
2	180 dias	OBSERVAÇÃO	REINCIDENTE - Transferida da NC 16 do RTFA n. 37/2020

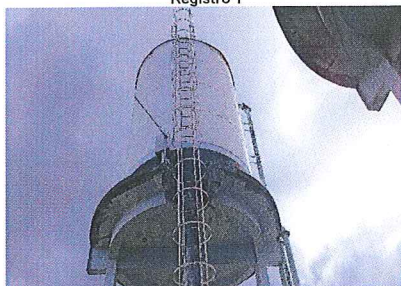
Registro 1

NC	CÓDIGO DA NC	UNIDADE	Reservatório R10
23	6.8	CONSTATAÇÃO	Ausência de para-raios
GRUPO	PRAZO	NÃO CONFORMIDADE	Não existe no topo do reservatório pára-raios e/ou luz de sinalização de obstáculo elevado.
2	365 dias	OBSERVAÇÃO	REINCIDENTE - Transferida da NC 29 do RTFA n. 37/2020

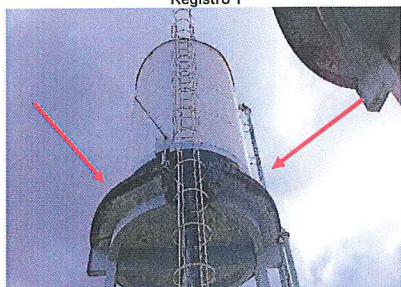
Registro 1

NC	CÓDIGO DA NC	UNIDADE	Reservatório R10
24	6.11	CONSTATAÇÃO	Falta de guarda-corpo no reservatório
GRUPO	PRAZO	NÃO CONFORMIDADE	Não proporcionar a segurança das edificações e dos operadores
2	365 dias	OBSERVAÇÃO	REINCIDENTE - Transferida da NC 16 do RTFA n. 37/2020

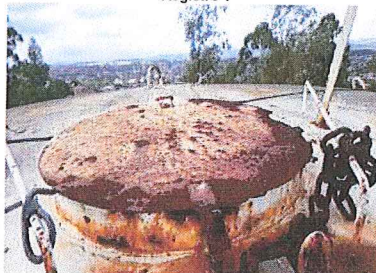
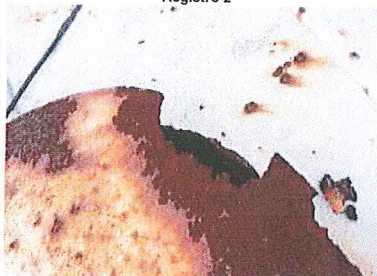
NC	CÓDIGO DA NC	UNIDADE	Reservatório R4
30	6.4	CONSTATAÇÃO	Tampa do reservatório está deteriorada
GRUPO	PRAZO	NÃO CONFORMIDADE	Falta de conservação e manutenção preventiva de unidade
2	dez/21	OBSERVAÇÃO	REINCIDENTE - Transferida da NC 18 do RTFA n. 37/2020

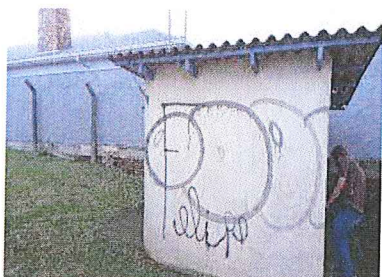
NC	CÓDIGO DA NC	UNIDADE	EBA - IPIRANGUINHA
35	2.8	CONSTATAÇÃO	EBA - IPIRANGUINHA não está presente em anexo II - ficha técnica SAA
GRUPO	PRAZO	NÃO CONFORMIDADE	Não passar informações a fiscalização
2	90 dias	OBSERVAÇÃO	-

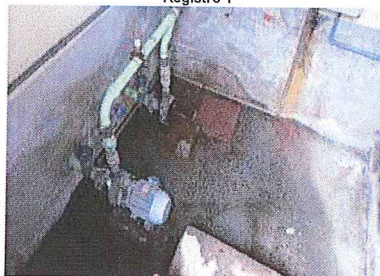
Registro 1

NC	CÓDIGO DA NC	UNIDADE	EBA - IPIRANGUINHA
36	2.6	CONSTATAÇÃO	Bomba reserva de bombeada não está instalada
GRUPO	PRAZO	NÃO CONFORMIDADE	Falta de conservação e manutenção preventiva de unidade
2	180 dias	OBSERVAÇÃO	-

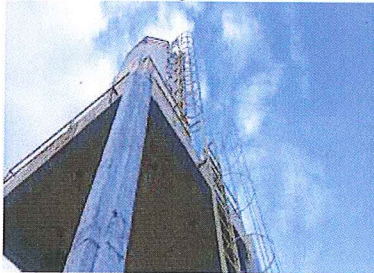
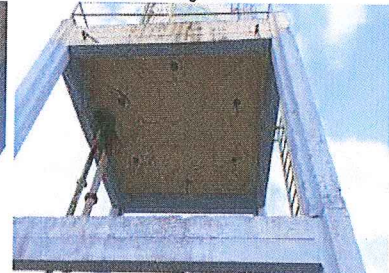
NC	CÓDIGO DA NC	UNIDADE	Reservatório R6
42	6.10	CONSTATAÇÃO	Infiltrações na laje de sustentação do reservatório
GRUPO	PRAZO	NÃO CONFORMIDADE	Falta de conservação e manutenção preventiva de unidade.
2	365 dias	OBSERVAÇÃO	-

6.10	Os equipamentos estão em condições de manutenção mecânica ou elétrica adequadas?		X		Laje da estrutura elevada apresenta infiltrações
	6.11	A área está com suas estruturas dentro de condições de segurança operacional adequadas?		X		Caixa de manobra sem grade

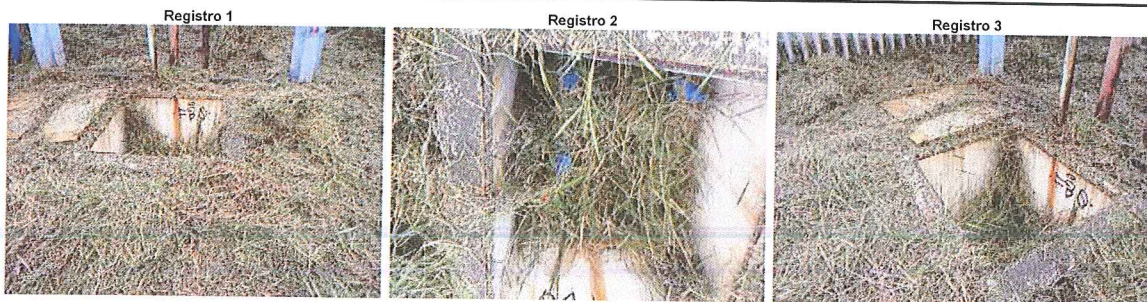
NC	CÓDIGO DA NC	UNIDADE	Reservatório R6
43	6.11	CONSTATAÇÃO	Caixa de manobra está sem grade de proteção
GRUPO	PRAZO	NÃO CONFORMIDADE	Não proporcionar a segurança das edificações e dos operadores.
2	365 dias	OBSERVAÇÃO	-

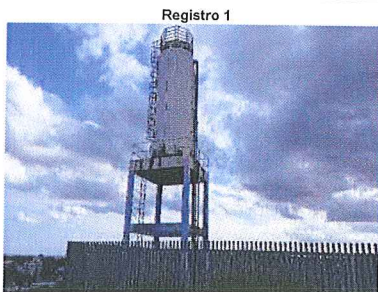
NC	CÓDIGO DA NC	UNIDADE	Reservatório R6
44	6.7	CONSTATAÇÃO	Ausência de laudo de limpeza do reservatório nos últimos doze meses
GRUPO	PRAZO	NÃO CONFORMIDADE	Não prever a limpeza de reservatório de água no intervalo mínimo de um ano.
2	180 dias	OBSERVAÇÃO	-

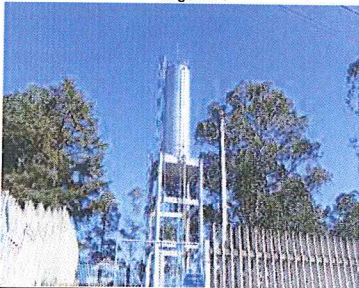
Registro 1

NC	CÓDIGO DA NC	UNIDADE	Reservatório R16
47	6.7	CONSTATAÇÃO	Ausência de laudo de limpeza do reservatório nos últimos doze meses
GRUPO	PRAZO	NÃO CONFORMIDADE	Não prever a limpeza de reservatório de água no intervalo mínimo de um ano.
2	180 dias	OBSERVAÇÃO	-

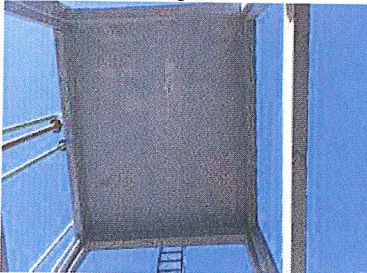
Registro 1

NC	CÓDIGO DA NC	UNIDADE	Reservatório R16
48	6.10	CONSTATAÇÃO	Infiltrações na laje de sustentação do reservatório
GRUPO	PRAZO	NÃO CONFORMIDADE	Falta de conservação e manutenção preventiva de unidade.
2	365 dias	OBSERVAÇÃO	-

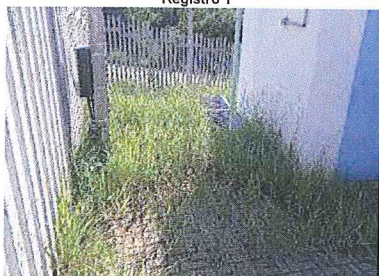
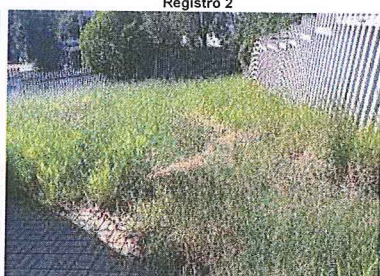
NC	CÓDIGO DA NC	UNIDADE	Reservatório EBA-17
50	2.8	CONSTATAÇÃO	Falta de roçada no local
GRUPO	PRAZO	NÃO CONFORMIDADE	Falta de conservação e manutenção preventiva de unidade.
2	180 dias	OBSERVAÇÃO	-

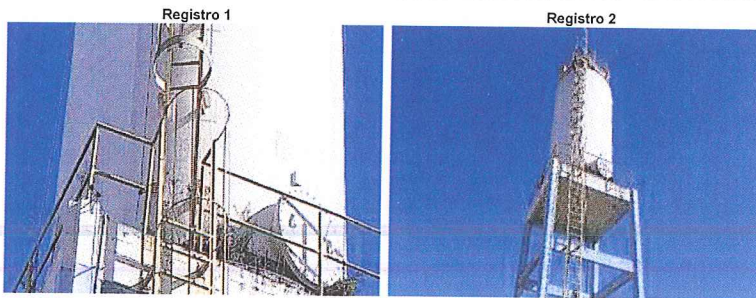
NC	CÓDIGO DA NC	UNIDADE	Reservatório R17
52	6.9	CONSTATAÇÃO	Escada do patamar elevada não permite acesso
GRUPO	PRAZO	NÃO CONFORMIDADE	Não proporcionar a segurança das edificações e dos operadores.
2	365 dias	OBSERVAÇÃO	-

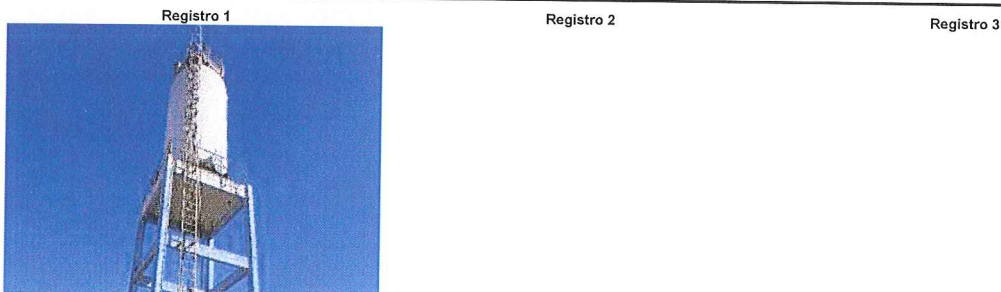
NC	CÓDIGO DA NC	UNIDADE	Reservatório R17
53	6.7	CONSTATAÇÃO	Ausência de laudo de limpeza do reservatório nos últimos doze meses
GRUPO	PRAZO	NÃO CONFORMIDADE	Não prever a limpeza de reservatório de água no intervalo mínimo de um ano.
2	180 dias	OBSERVAÇÃO	-

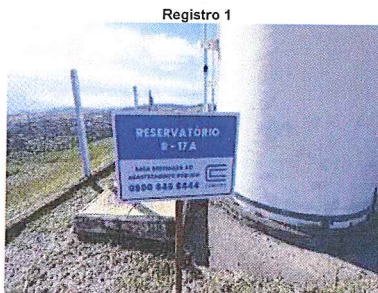
NC	CÓDIGO DA NC	UNIDADE	Reservatório R17A
54	6.7	CONSTATAÇÃO	Ausência de laudo de limpeza do reservatório nos últimos doze meses
GRUPO	PRAZO	NÃO CONFORMIDADE	Não prever a limpeza de reservatório de água no intervalo mínimo de um ano.
2	180 dias	OBSERVAÇÃO	-

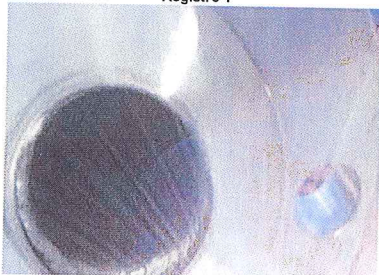
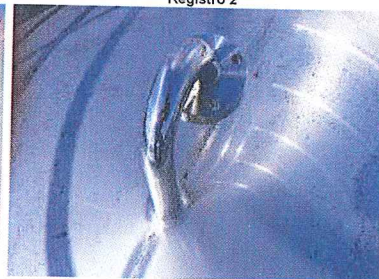
NC	CÓDIGO DA NC	UNIDADE	Reservatório R7A
57	6.5	CONSTATAÇÃO	Abertura do suspiro sem tela de proteção.
GRUPO	PRAZO	NÃO CONFORMIDADE	Ausência de tubulação de ventilação protegidas com tela e com cobertura que impeça a entrada de água de chuva e limite a entrada de poeira.
2	90 dias	OBSERVAÇÃO	-

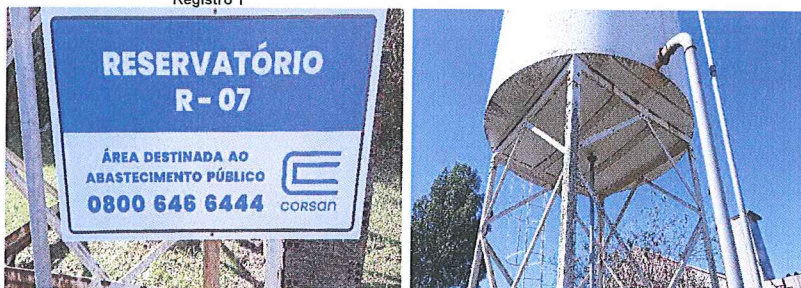
Registro 1

NC	CÓDIGO DA NC	UNIDADE	Reservatório R7
59	6.7	CONSTATAÇÃO	Ausência de laudo de limpeza do reservatório nos últimos doze meses
GRUPO	PRAZO	NÃO CONFORMIDADE	Não prever a limpeza de reservatório de água no intervalo mínimo de um ano.
2	180 dias	OBSERVAÇÃO	-

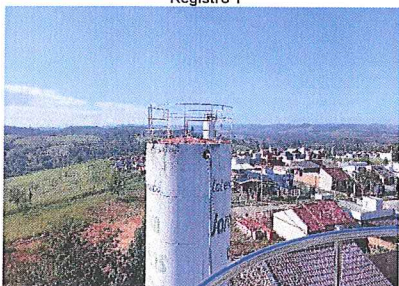
Registro 1

NC	CÓDIGO DA NC	UNIDADE	Reservatório R7
60	6.8	CONSTATAÇÃO	Ausência de para-raios no topo do reservatório
GRUPO	PRAZO	NÃO CONFORMIDADE	Não existe no topo do reservatório pára-raios e/ou luz de sinalização de obstáculo elevado.
2	365 dias	OBSERVAÇÃO	-

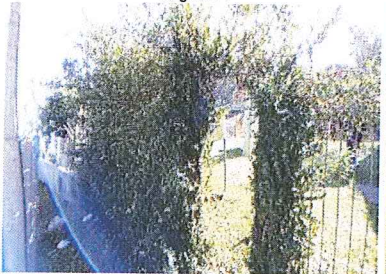
Registro 1

NC	CÓDIGO DA NC	UNIDADE	EBA-18
65	2.1	CONSTATAÇÃO	Placa de identificação não está visível
GRUPO	PRAZO	NÃO CONFORMIDADE	Inexistência de placa de identificação da área da EBA.
2	365 dias	OBSERVAÇÃO	-

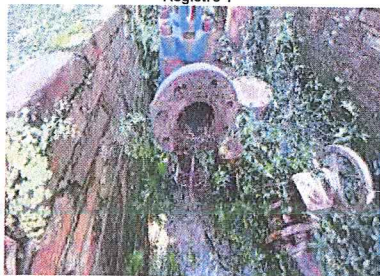
Registro 1

NC	CÓDIGO DA NC	UNIDADE	EBA-18
67	6.4	CONSTATAÇÃO	Vazamento aparente.
GRUPO	PRAZO	NÃO CONFORMIDADE	Perda de água e/ou não executar redução de perdas.
2	365 dias	OBSERVAÇÃO	-

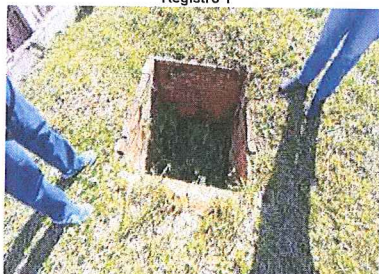
Registro 1

NC	CÓDIGO DA NC	UNIDADE	EBA-18
68	2.1	CONSTATAÇÃO	Caixa está sem proteção
GRUPO	PRAZO	NÃO CONFORMIDADE	Não proporcionar a segurança das edificações e dos operadores
2	365 dias	OBSERVAÇÃO	-

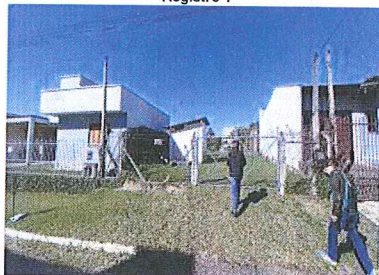
Registro 1

NC	CÓDIGO DA NC	UNIDADE	EBA-6
69	2.1	CONSTATAÇÃO	Sem identificação.
GRUPO	PRAZO	NÃO CONFORMIDADE	Inexistência de placa de identificação da área da EBA.
2	365 dias	OBSERVAÇÃO	-
