REGULAÇÃO RELATÓRIO TÉCNICO DE FISCALIZAÇÃO N. 029/2021 – RTF

Fiscalização no Sistema de Abastecimento
de Água e Sistema de Esgotamento
Sanitário de Sapiranga/RS.

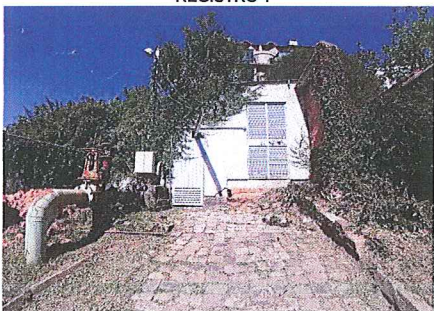
REGISTRO 1

NC	CÓDIGO DA NC	UNIDADE	EBA 12
2	2.7	CONSTATAÇÃO	Não tem guarda-corpo no interior da EBA.
GRUPO	PRAZO	NÃO CONFORMIDADE	Não proporcionar a segurança das edificações e dos operadores.
2	365 dias	OBSERVAÇÃO

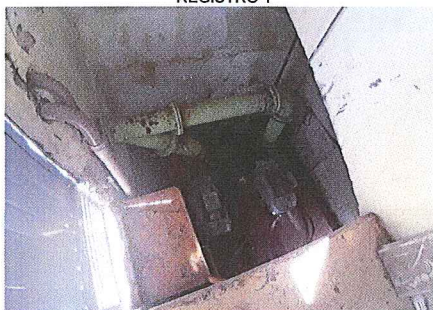
REGISTRO 1

NC	CÓDIGO DA NC	UNIDADE	EBA 12A
3	2.1	CONSTATAÇÃO	EBA sem placa de identificação.
GRUPO	PRAZO	NÃO CONFORMIDADE	Ausência de placa de identificação da área da EBA.
2	365 dias	OBSERVAÇÃO

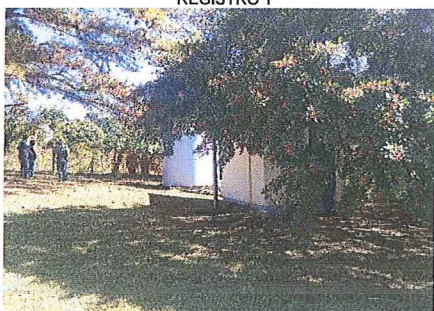
NC	CÓDIGO DA NC	UNIDADE	EBA Klein
5	2.4	CONSTATAÇÃO	Tubulação enferrujada.
GRUPO	PRAZO	NÃO CONFORMIDADE	Falta de conservação e manutenção preventiva de unidade.
2	365 dias	OBSERVAÇÃO

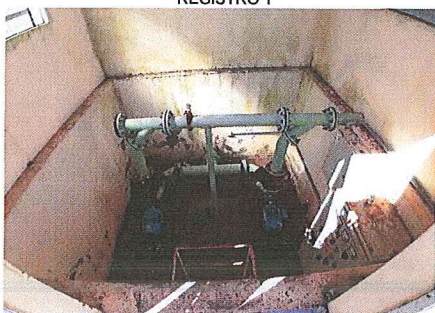
NC	CÓDIGO DA NC	UNIDADE	EBA Mundo Novo
8	2.8	CONSTATAÇÃO	A EBA não apresenta bom estado de conservação.
GRUPO	PRAZO	NÃO CONFORMIDADE	Falta de conservação e manutenção preventiva de unidade.
2	365 dias	OBSERVAÇÃO

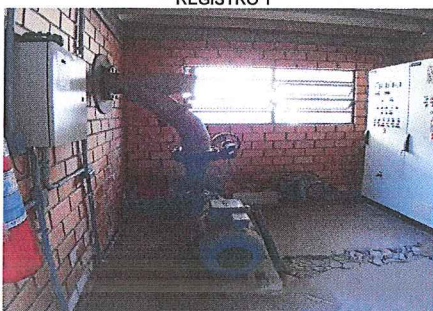
NC	CÓDIGO DA NC	UNIDADE	EBA Vila Irma
11	2.6	CONSTATAÇÃO	Fiação exposta da bomba reserva.
GRUPO	PRAZO	NÃO CONFORMIDADE	Não proporcionar a segurança das edificações e dos operadores.
2	365 dias	OBSERVAÇÃO

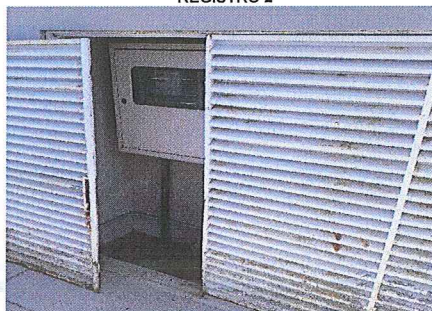
REGISTRO 2

NC	CÓDIGO DA NC	UNIDADE	EBE 02
14	4.5	CONSTATAÇÃO	Água acumulada nas caixas de manobra.
GRUPO	PRAZO	NÃO CONFORMIDADE	Drenagem da estrutura inadequada.
2	365 dias	OBSERVAÇÃO

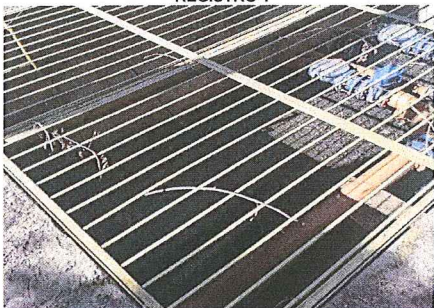
NC	CÓDIGO DA NC	UNIDADE	EBE 02
15	4.7	CONSTATAÇÃO	Apesar da informação de que a EBE 02 não está em operação, foi observado fluxo de água/esgoto durante a fiscalização.
GRUPO	PRAZO	NÃO CONFORMIDADE	Rede com infiltrações.
2	365 dias	OBSERVAÇÃO

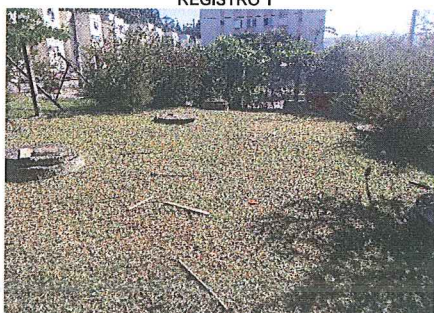
NC	CÓDIGO DA NC	UNIDADE	ETE Centenário
23	5.18	CONSTATAÇÃO	Tampas quebradas.
GRUPO	PRAZO	NÃO CONFORMIDADE	Falta de conservação e manutenção preventiva de unidade.
2	180 dias	OBSERVAÇÃO

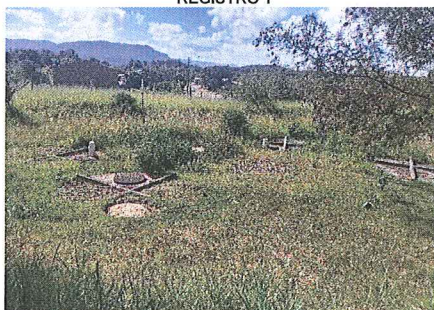
NC	CÓDIGO DA NC	UNIDADE	ETE Cooperrhabitar
30	5.19	CONSTATAÇÃO	Terreno necessita de limpeza.
GRUPO	PRAZO	NÃO CONFORMIDADE	Falta de conservação e manutenção preventiva de unidade
2	180 dias	OBSERVAÇÃO

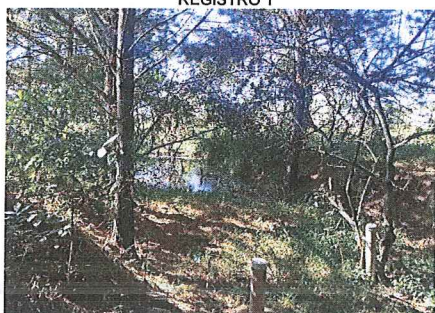
NC	CÓDIGO DA NC	UNIDADE	ETE Primavera
35	5.3	CONSTATAÇÃO	ETE não possui placa de identificação.
GRUPO	PRAZO	NÃO CONFORMIDADE	ETE não possui placa de identificação.
2	365 dias	OBSERVAÇÃO

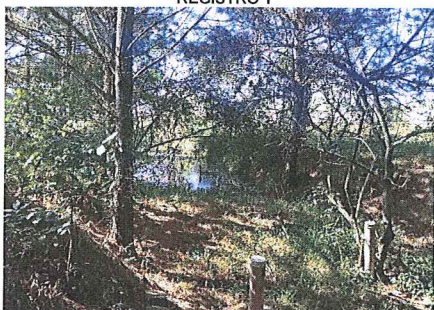
NC	CÓDIGO DA NC	UNIDADE	ETE Primavera
36	5.4	CONSTATAÇÃO	Área da ETE não está cercada.
GRUPO	PRAZO	NÃO CONFORMIDADE	Não isolar a área dando condição ao acesso de pessoas não-autorizadas e sem garantir bom estado de limpeza do local.
2	365 dias	OBSERVAÇÃO

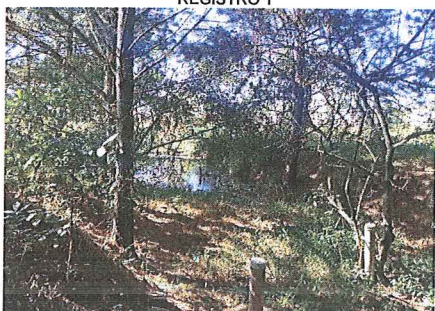
NC	CÓDIGO DA NC	UNIDADE	ETE Primavera
38	5.6	CONSTATAÇÃO	Odores perceptíveis próximo a ETE.
GRUPO	PRAZO	NÃO CONFORMIDADE	Odores perceptíveis próximo a ETE.
2	180 dias	OBSERVAÇÃO

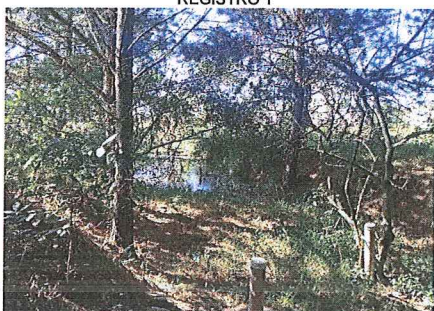
NC	CÓDIGO DA NC	UNIDADE	ETE Primavera
41	5.16	CONSTATAÇÃO	Extravasamento de esgoto.
GRUPO	PRAZO	NÃO CONFORMIDADE	Obstrução ou extravasamento das redes da ETE.
2	90 dias	OBSERVAÇÃO

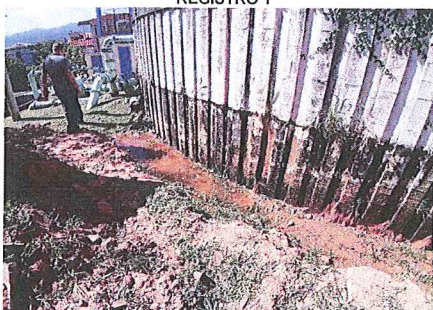
NC	CÓDIGO DA NC	UNIDADE	R-16A
51	6.3	CONSTATAÇÃO	Vazamento.
GRUPO	PRAZO	NÃO CONFORMIDADE	Perda de água e/ou não executar redução de perdas.
2	365 dias	OBSERVAÇÃO

6.2	A área do reservatório está cercada adequadamente?	X			
	6.3	Equipamentos e estruturas estão isentos de vazamentos aparentes de água?		X		Vazamentos formando poças na base do reservatório.

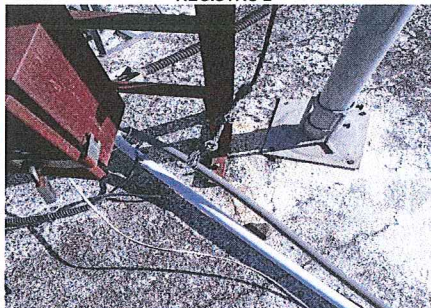
NC	CÓDIGO DA NC	UNIDADE	R-16A
54	6.11	CONSTATAÇÃO	Fiação exposta na poça do vazamento.
GRUPO	PRAZO	NÃO CONFORMIDADE	Não proporcionar a segurança das edificações e dos operadores
2	90 dias	OBSERVAÇÃO

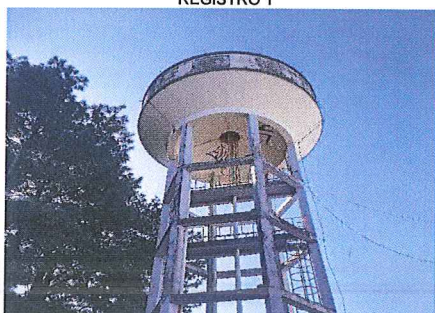
NC	CÓDIGO DA NC	UNIDADE	R-22
59	6.1	CONSTATAÇÃO	Ausência de placa de identificação.
GRUPO	PRAZO	NÃO CONFORMIDADE	Ausência de placa de identificação.
2	365 dias	OBSERVAÇÃO

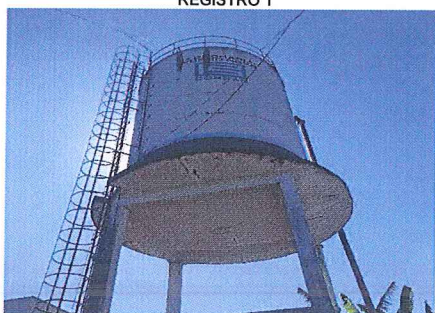
NC	CÓDIGO DA NC	UNIDADE	R-25
68	6.2	CONSTATAÇÃO	O vizinho utiliza o terreno para depósito e criação de animais.
GRUPO	PRAZO	NÃO CONFORMIDADE	Não isolar a área dando condição ao acesso de pessoas não-autorizadas e sem garantir bom
2	365 dias	OBSERVAÇÃO

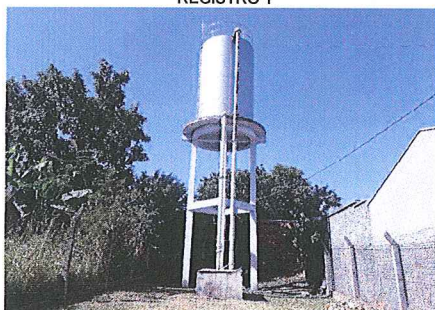
NC	CÓDIGO DA NC	UNIDADE	R-27
75	6.8	CONSTATAÇÃO	Não tem sinalização de obstáculo.
GRUPO	PRAZO	NÃO CONFORMIDADE	Não existe no topo do reservatório pára-raios e/ou luz de sinalização de obstáculo elevado.
2	365 dias	OBSERVAÇÃO

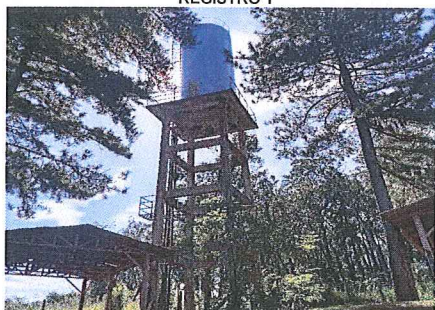
NC	CÓDIGO DA NC	UNIDADE	R-28
78	6.8	CONSTATAÇÃO	Não possui para-raio e sinalização de obstáculo.
GRUPO	PRAZO	NÃO CONFORMIDADE	Não existe no topo do reservatório pára-raios e/ou luz de sinalização de obstáculo elevado.
2	365 dias	OBSERVAÇÃO

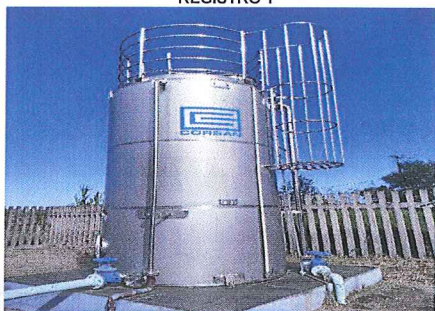
NC	CÓDIGO DA NC	UNIDADE	R-31
83	6.1	CONSTATAÇÃO	Ausência de placa de identificação.
GRUPO	PRAZO	NÃO CONFORMIDADE	Ausência de placa de identificação.
2	365 dias	OBSERVAÇÃO

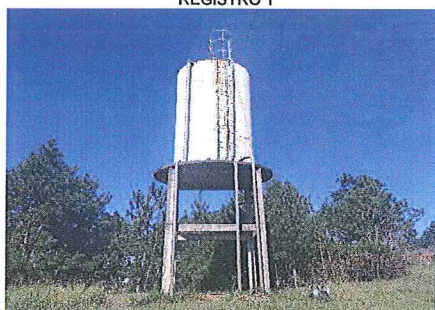
NC	CÓDIGO DA NC	UNIDADE	R-31
84	6.2	CONSTATAÇÃO	Não possui cercamento.
GRUPO	PRAZO	NÃO CONFORMIDADE	Não isolar a área dando condição ao acesso de pessoas não-autorizadas e sem garantir bom estado de limpeza do local.
2	365 dias	OBSERVAÇÃO

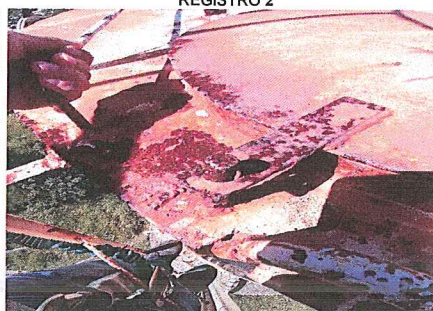
REGISTRO 2

NC	CÓDIGO DA NC	UNIDADE	R-31
86	6.6	CONSTATAÇÃO	Informado que o Reservatório R-31 estava desativado porém durante a fiscalização havia fluxo de água.
GRUPO	PRAZO	NÃO CONFORMIDADE	Ausência de instrumento permanente de medição e controle de vazão na entrada e saída do reservatório
2	90 dias	OBSERVAÇÃO

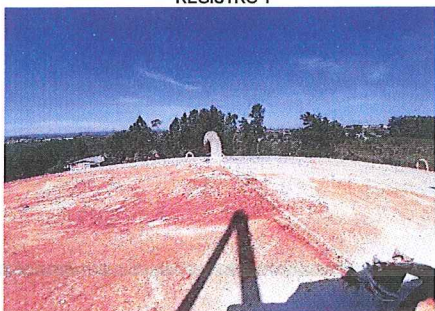
NC	CÓDIGO DA NC	UNIDADE	R-31
89	6.11	CONSTATAÇÃO	Patamar elevado do reservatório sem guarda-corpo.
GRUPO	PRAZO	NÃO CONFORMIDADE	Não proporcionar a segurança das edificações e dos operadores.
2	365 dias	OBSERVAÇÃO

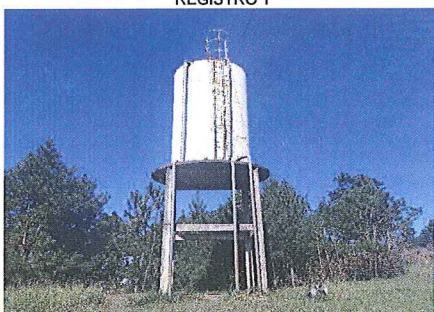
NC	CÓDIGO DA NC	UNIDADE	R-32
90	6.1	CONSTATAÇÃO	Ausência de placa de identificação.
GRUPO	PRAZO	NÃO CONFORMIDADE	Ausência de placa de identificação.
2	365 dias	OBSERVAÇÃO
