## REGULAÇÃO - RELATÓRIO TÉCNICO DE FISCALIZAÇÃO N. 30/2021 – RTF

Fiscalização Técnica no Sistema de  
Saneamento de Igrejinha/RS.

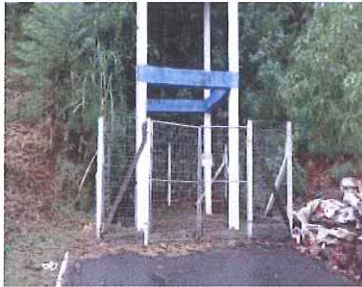
REGISTRO 1

NC	CÓDIGO DA NC	UNIDADE	Reservatório R20
5	6.12	CONSTATAÇÃO	Árvores estão em contato com o reservatório (necessidade de poda)
GRUPO	PRAZO	NÃO CONFORMIDADE	Falta de conservação e manutenção preventiva de unidade.
2	365 dias	OBSERVAÇÃO	-

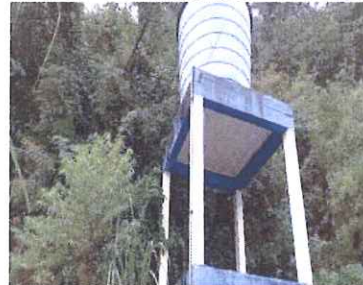
REGISTRO 3

NC	CÓDIGO DA NC	UNIDADE	Reservatório R20
6	6.7	CONSTATAÇÃO	Não apresentado laudo de limpeza do reservatório referente à 2020
GRUPO	PRAZO	NÃO CONFORMIDADE	Não prever a limpeza de reservatório de água no intervalo mínimo de um ano.
2	180 dias	OBSERVAÇÃO	-

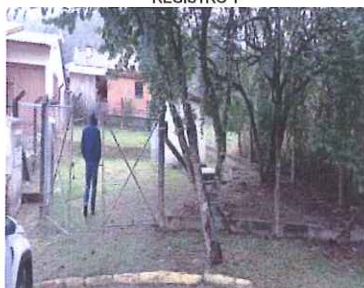
REGISTRO 1

NC	CÓDIGO DA NC	UNIDADE	EBA-09
8	2.2	CONSTATAÇÃO	Porta da casa de bombas não está fechando
<b>GRUPO</b>	<b>PRAZO</b>	<b>NÃO CONFORMIDADE</b>	Falta de conservação e manutenção preventiva de unidade.
2	365 dias	OBSERVAÇÃO	-

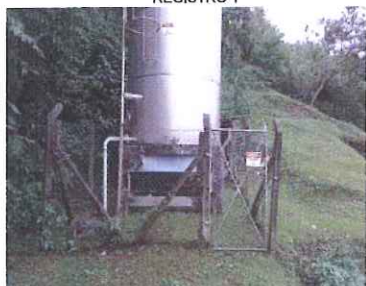
REGISTRO 1

NC	CÓDIGO DA NC	UNIDADE	Reservatório R18
11	6.2	CONSTATAÇÃO	Portão não está sendo cadeado
GRUPO	PRAZO	NÃO CONFORMIDADE	Não isolar a área dando condição ao acesso de pessoas não-autorizadas e sem garantir bom estado de limpeza do local
2	365 dias	OBSERVAÇÃO	-

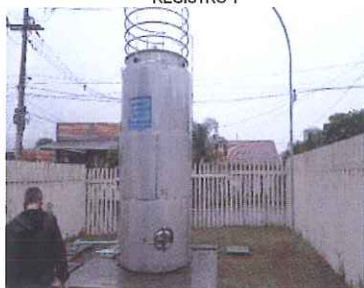
REGISTRO 1

NC	CÓDIGO DA NC	UNIDADE	Reservatório R21
14	6.1	CONSTATAÇÃO	Não encontrado placa de identificação do reservatório
<b>GRUPO</b>	<b>PRAZO</b>	<b>NÃO CONFORMIDADE</b>	Ausência de placa de identificação da área.
2	365 dias	OBSERVAÇÃO	-

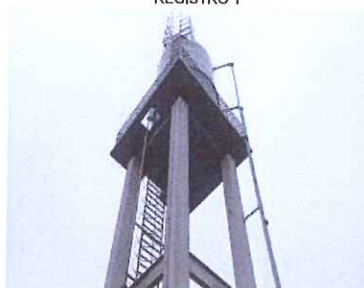
REGISTRO 1

NC	CÓDIGO DA NC	UNIDADE	Reservatório R500
20	6.7	CONSTATAÇÃO	Não apresentado laudo de limpeza do reservatório referente à 2020
<b>GRUPO</b>	<b>PRAZO</b>	<b>NÃO CONFORMIDADE</b>	Não prever a limpeza de reservatório de água no intervalo mínimo de um ano.
2	180 dias	OBSERVAÇÃO	-

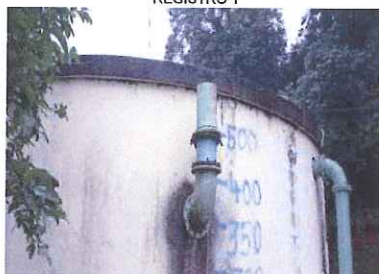
REGISTRO 1

NC	CÓDIGO DA NC	UNIDADE	Reservatório R9
21	6.7	CONSTATAÇÃO	Não apresentado laudo de limpeza do reservatório referente à 2020
<b>GRUPO</b>	<b>PRAZO</b>	<b>NÃO CONFORMIDADE</b>	Não prever a limpeza de reservatório de água no intervalo mínimo de um ano.
2	180 dias	OBSERVAÇÃO	-

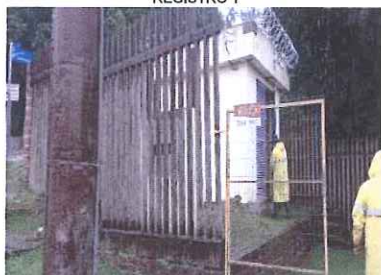
REGISTRO 1

NC	CÓDIGO DA NC	UNIDADE	EBA-09
23	2.6	CONSTATAÇÃO	Ausência de bomba reserva devidamente instalada para acionamento imediato
<b>GRUPO</b>	<b>PRAZO</b>	<b>NÃO CONFORMIDADE</b>	Ausência de bomba reserva devidamente instalada para acionamento imediato
2	365 dias	OBSERVAÇÃO	-

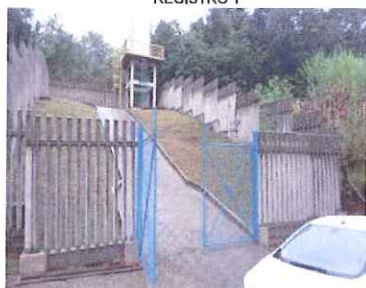
REGISTRO 1

NC	CÓDIGO DA NC	UNIDADE	Reservatório R-23
26	2.6	CONSTATAÇÃO	Proteção de subida da escada está quebrada
<b>GRUPO</b>	<b>PRAZO</b>	<b>NÃO CONFORMIDADE</b>	Falta de conservação e manutenção preventiva de unidade.
2	365 dias	OBSERVAÇÃO	-

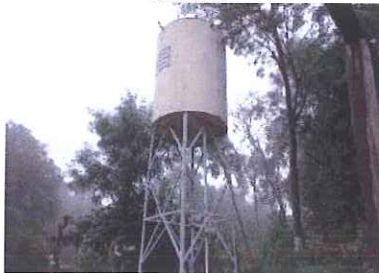
REGISTRO 1

NC	CÓDIGO DA NC	UNIDADE	EBA-15
32	2.1	CONSTATAÇÃO	Não encontrado placa de identificação da EBA
<b>GRUPO</b>	<b>PRAZO</b>	<b>NÃO CONFORMIDADE</b>	Ausência de placa de identificação da área.
2	365 dias	OBSERVAÇÃO	-

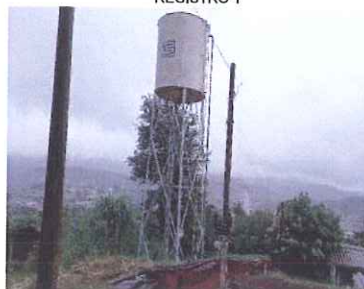
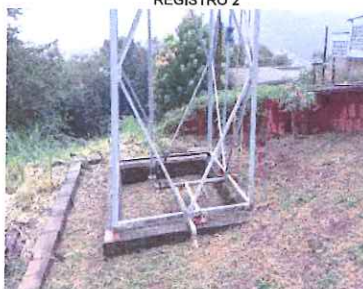
NC	CÓDIGO DA NC	UNIDADE	Reservatório R16
35	6.7	CONSTATAÇÃO	Não apresentado laudo de limpeza do reservatório referente à 2020
GRUPO	PRAZO	NÃO CONFORMIDADE	Não prever a limpeza de reservatório de água no intervalo mínimo de um ano.
2	180 dias	OBSERVAÇÃO	-

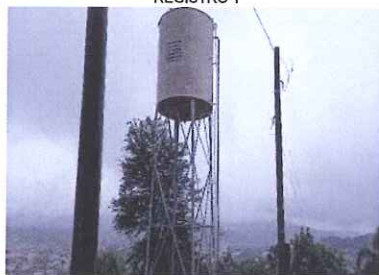
REGISTRO 1

NC	CÓDIGO DA NC	UNIDADE	Reservatório R10
36	6.1	CONSTATAÇÃO	Não encontrado placa de identificação do reservatório
GRUPO	PRAZO	NÃO CONFORMIDADE	Ausência de placa de identificação da área.
2	365 dias	OBSERVAÇÃO	-

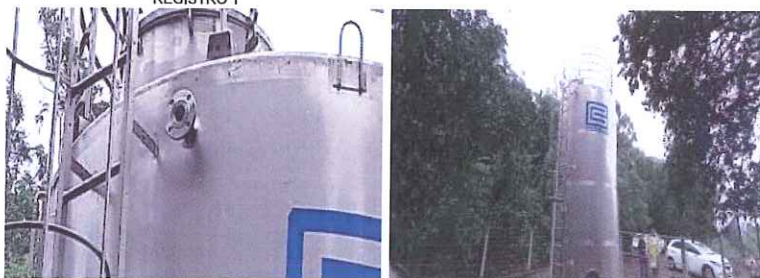
REGISTRO 1

NC	CÓDIGO DA NC	UNIDADE	Reservatório R10
38	6.7	CONSTATAÇÃO	Não apresentado laudo de limpeza do reservatório referente à 2020
GRUPO	PRAZO	NÃO CONFORMIDADE	Não prever a limpeza de reservatório de água no intervalo mínimo de um ano.
2	180 dias	OBSERVAÇÃO	-

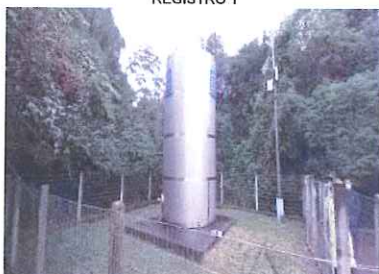
REGISTRO 1

NC	CÓDIGO DA NC	UNIDADE	Reservatório R10
39	6.7	CONSTATAÇÃO	Ausência de tela de proteção
GRUPO	PRAZO	NÃO CONFORMIDADE	Ausência de tubulação de ventilação protegidas com tela e com cobertura que impeça a entrada de água de chuva e limite a entrada de poeira.
2	90 dias	OBSERVAÇÃO	-

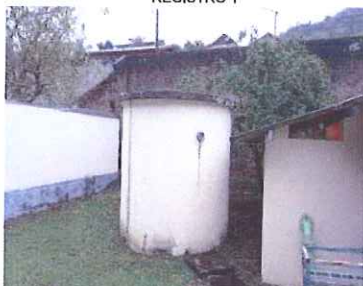
REGISTRO 1

NC	CÓDIGO DA NC	UNIDADE	Reservatório R7
41	6.1	CONSTATAÇÃO	Não encontrado placa de identificação do reservatório
<b>GRUPO</b>	<b>PRAZO</b>	<b>NÃO CONFORMIDADE</b>	Ausência de placa de identificação da área.
2	365 dias	OBSERVAÇÃO	-

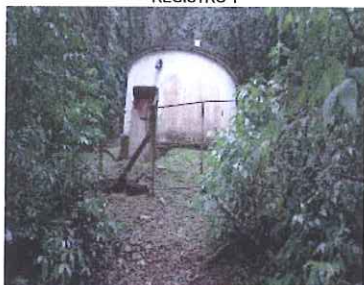
REGISTRO 1

NC	CÓDIGO DA NC	UNIDADE	Reservatório R7
42	6.2	CONSTATAÇÃO	Portão não está sendo cadeado
<b>GRUPO</b>	<b>PRAZO</b>	<b>NÃO CONFORMIDADE</b>	Não isolar a área dando condição ao acesso de pessoas não-autorizadas e sem garantir bom estado de limpeza do local
2	365 dias	OBSERVAÇÃO	-

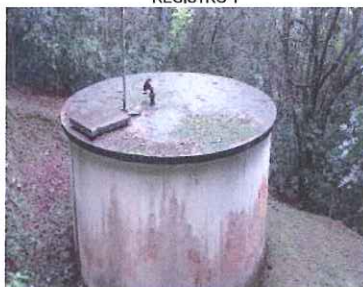
REGISTRO 1

NC	CÓDIGO DA NC	UNIDADE	Reservatório R10
44	6.10	CONSTATAÇÃO	Diâmetro da tubulação dos suspiro é menor do que o diâmetro da tubulação de entrada de água
GRUPO	PRAZO	NÃO CONFORMIDADE	Não proporcionar a segurança das edificações e dos operadores
2	365 dias	OBSERVAÇÃO	-

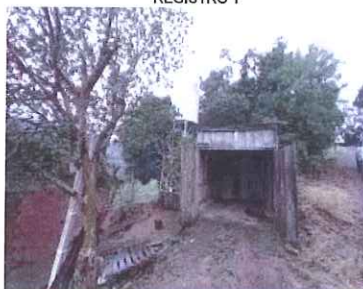
REGISTRO 1

NC	CÓDIGO DA NC	UNIDADE	Reservatório R12
47	6.2	CONSTATAÇÃO	Área não está cercada
GRUPO	PRAZO	NÃO CONFORMIDADE	Não isolar a área dando condição ao acesso de pessoas não-autorizadas e sem garantir
2	365 dias	OBSERVAÇÃO	-

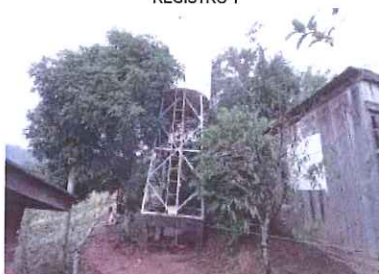
REGISTRO 1

NC	CÓDIGO DA NC	UNIDADE	Reservatório R12
48	6.12	CONSTATAÇÃO	Suspiro está sem tela de proteção
	PRAZO	NÃO CONFORMIDADE	Ausência de tubulação de ventilação protegidas com tela e com cobertura que impeça a entrada de água de chuva e limite a entrada de poeira
2	90 dias	OBSERVAÇÃO	-

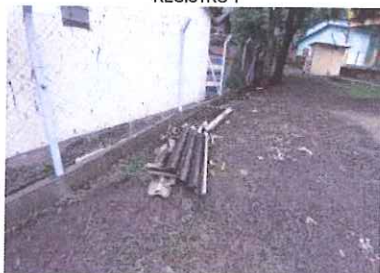
REGISTRO 1

NC	CÓDIGO DA NC	UNIDADE	POÇO IGR-13
50	1.11	CONSTATAÇÃO	Brita armazenada em cima da laje do poço
<b>GRUPO</b>	<b>PRAZO</b>	<b>NÃO CONFORMIDADE</b>	A tampa do poço não protege de contaminações superficiais
2	180 dias	OBSERVAÇÃO	-

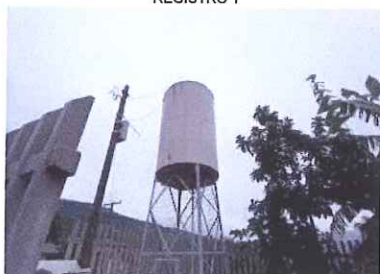
REGISTRO 1

NC	CÓDIGO DA NC	UNIDADE	Reservatório R13
54	6.9	CONSTATAÇÃO	Escada do reservatório junto ao muro, dificultando o acesso
GRUPO	PRAZO	NÃO CONFORMIDADE	Não proporcionar a segurança das edificações e dos operadores.
2	365 dias	OBSERVAÇÃO	-

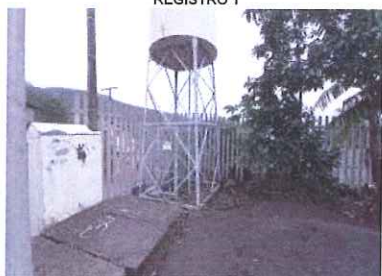
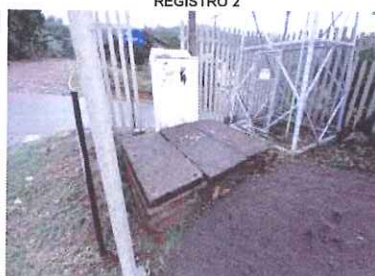
NC	CÓDIGO DA NC	UNIDADE	Reservatório R13
56	6.1	CONSTATAÇÃO	Não encontrado placa de identificação do reservatório
GRUPO	PRAZO	NÃO CONFORMIDADE	Ausência de placa de identificação da área.
2	365 dias	OBSERVAÇÃO	-

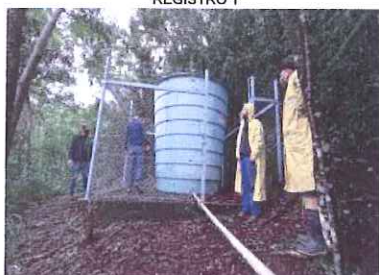
REGISTRO 1

NC	CÓDIGO DA NC	UNIDADE	Reservatório R14
57	6.12	CONSTATAÇÃO	Difícil acesso ao reservatório (piso irregular e escorregadio)
GRUPO	PRAZO	NÃO CONFORMIDADE	Não isolar a área dando condição ao acesso de pessoas não-autorizadas e sem garantir
2	365 dias	OBSERVAÇÃO	-

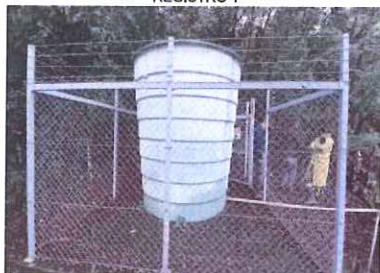
REGISTRO 1

NC	CÓDIGO DA NC	UNIDADE	Reservatório R12
59	6.7	CONSTATAÇÃO	Não apresentado laudo de limpeza do reservatório referente à 2020
<b>GRUPO</b>	<b>PRAZO</b>	<b>NÃO CONFORMIDADE</b>	Não prever a limpeza de reservatório de água no intervalo mínimo de um ano.
2	180 dias	OBSERVAÇÃO	-

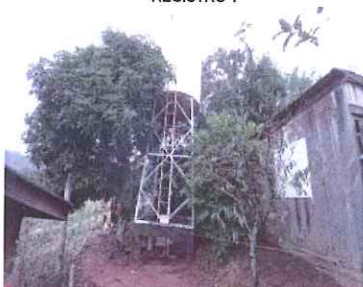
REGISTRO 1

NC	CÓDIGO DA NC	UNIDADE	POÇO IGR-01A
60	6.12	CONSTATAÇÃO	Caixa de manobra está com água
<b>GRUPO</b>	<b>PRAZO</b>	<b>NÃO CONFORMIDADE</b>	Falta de conservação e manutenção preventiva de unidade
2	365 dias	OBSERVAÇÃO	-

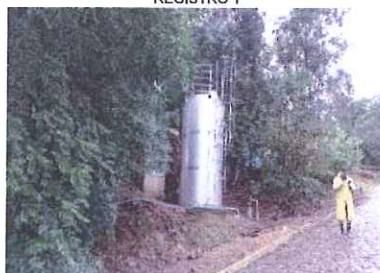
REGISTRO 1

NC	CÓDIGO DA NC	UNIDADE	Reservatório R2
62	6.2	CONSTATAÇÃO	Área não está cercada
GRUPO	PRAZO	NÃO CONFORMIDADE	Não isolar a área dando condição ao acesso de pessoas não-autorizadas e sem garantir bom estado de limpeza do local
2	365 dias	OBSERVAÇÃO	-

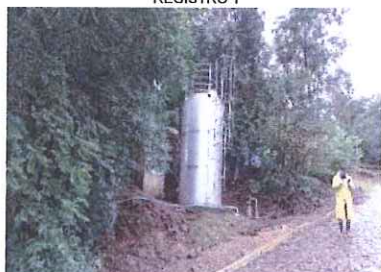
REGISTRO 1

NC	CÓDIGO DA NC	UNIDADE	Reservatório R2
63	6.3	CONSTATAÇÃO	Vazamento aparente de água
GRUPO	PRAZO	NÃO CONFORMIDADE	Perda de água e/ou não executar redução de perdas.
2	365 dias	OBSERVAÇÃO	-

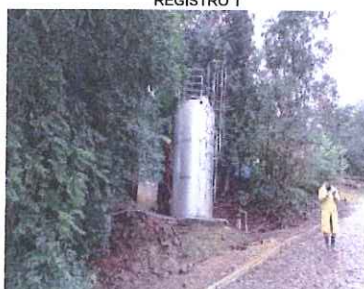
REGISTRO 1

NC	CÓDIGO DA NC	UNIDADE	Reservatório R3
65	6.1	CONSTATAÇÃO	Não encontrado placa de identificação do reservatório
<b>GRUPO</b>	<b>PRAZO</b>	<b>NÃO CONFORMIDADE</b>	Ausência de placa de identificação da área.
2	365 dias	OBSERVAÇÃO	-

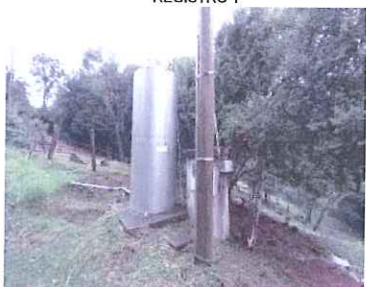
REGISTRO 1

NC	CÓDIGO DA NC	UNIDADE	Reservatório R3
66	6.2	CONSTATAÇÃO	Área não está cercada
<b>GRUPO</b>	<b>PRAZO</b>	<b>NÃO CONFORMIDADE</b>	Não isolar a área dando condição ao acesso de pessoas não-autorizadas e sem garantir
2	365 dias	OBSERVAÇÃO	-

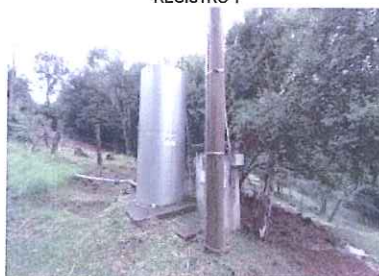
REGISTRO 1

NC	CÓDIGO DA NC	UNIDADE	Reservatório R3
67	6.3	CONSTATAÇÃO	Vazamento aparente de água
GRUPO	PRAZO	NÃO CONFORMIDADE	Perda de água e/ou não executar redução de perdas.
2	365 dias	OBSERVAÇÃO	-

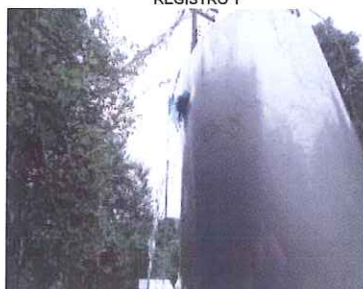
REGISTRO 1

NC	CÓDIGO DA NC	UNIDADE	Reservatório R3
68	6.7	CONSTATAÇÃO	Não apresentado laudo de limpeza do reservatório referente à 2020
GRUPO	PRAZO	NÃO CONFORMIDADE	Não prever a limpeza de reservatório de água no intervalo mínimo de um ano.
2	180 dias	OBSERVAÇÃO	-

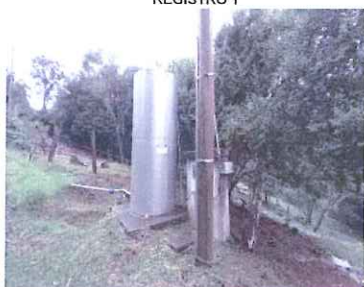
REGISTRO 1

NC	CÓDIGO DA NC	UNIDADE	Reservatório R3
69	6.12	CONSTATAÇÃO	Difícil acesso ao reservatório (piso irregular e escorregadio)
GRUPO	PRAZO	NÃO CONFORMIDADE	Não isolar a área dando condição ao acesso de pessoas não-autorizadas e sem garantir bom estado de limpeza do local
2	365 dias	OBSERVAÇÃO	-

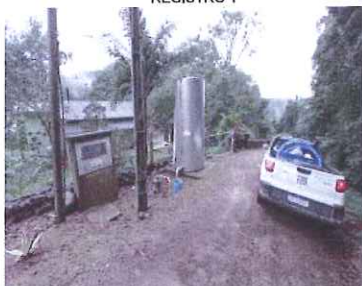
REGISTRO 1

NC	CÓDIGO DA NC	UNIDADE	Reservatório R4
71	6.2	CONSTATAÇÃO	Área não está cercada
GRUPO	PRAZO	NÃO CONFORMIDADE	Não isolar a área dando condição ao acesso de pessoas não-autorizadas e sem garantir
2	365 dias	OBSERVAÇÃO	-

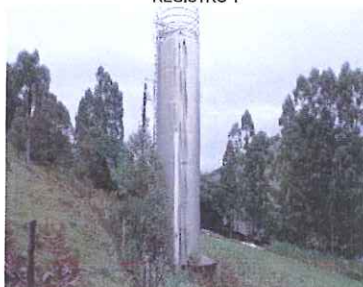
REGISTRO 1

NC	CÓDIGO DA NC	UNIDADE	Reservatório R5
74	6.2	CONSTATAÇÃO	Área não está cercada
GRUPO	PRAZO	NÃO CONFORMIDADE	Não isolar a área dando condição ao acesso de pessoas não-autorizadas e sem garantir t
2	365 dias	OBSERVAÇÃO	-

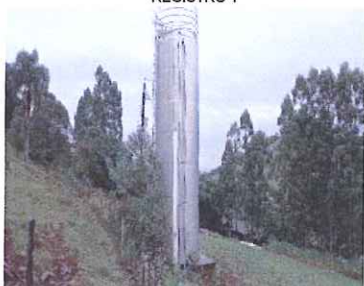
REGISTRO 1

NC	CÓDIGO DA NC	UNIDADE	Reservatório R5
75	6.7	CONSTATAÇÃO	Não apresentado laudo de limpeza do reservatório referente à 2020
GRUPO	PRAZO	NÃO CONFORMIDADE	Não prever a limpeza de reservatório de água no intervalo mínimo de um ano.
2	180 dias	OBSERVAÇÃO	-

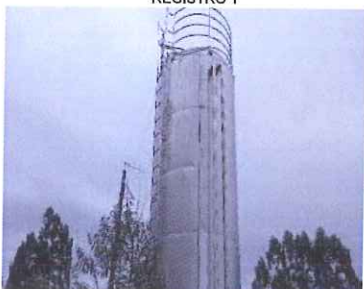
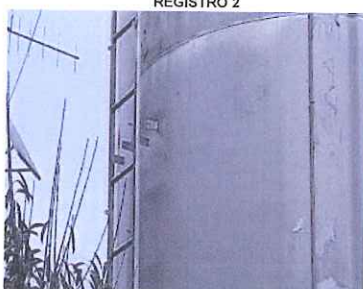
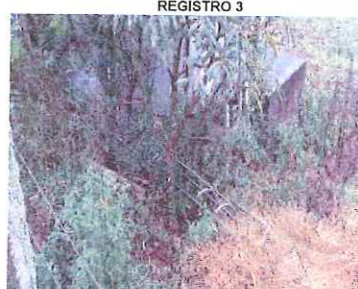
NC	CÓDIGO DA NC	UNIDADE	Reservatório R11
77	6.7	CONSTATAÇÃO	Escada sem gaiola de proteção
GRUPO	PRAZO	NÃO CONFORMIDADE	Não proporcionar a segurança das edificações e dos operadores
2	365 dias	OBSERVAÇÃO	REINCIDENTE - Transferida da NC 4 do RTFA n. 43/2020
