REGULAÇÃO - RELATÓRIO TÉCNICO DE FISCALIZAÇÃO N.32/2021 – RTF

Fiscalização Técnica no Sistema de Saneamento de Capela de Santana/RS.

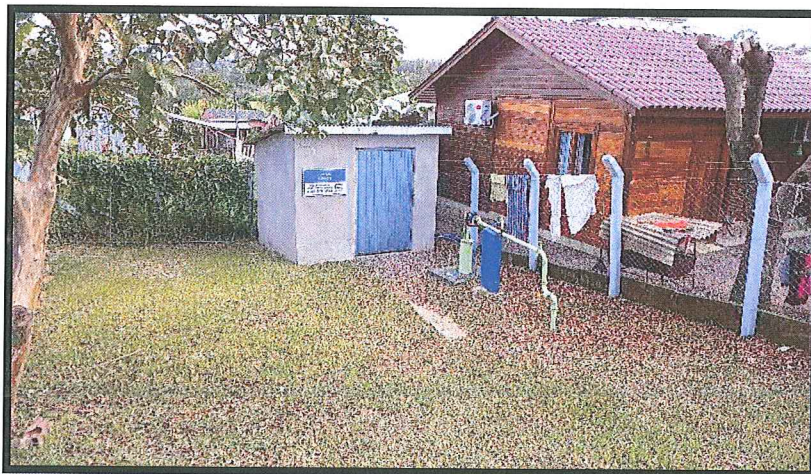
Figura 6: Poço na rua Padre Grecca.

Os poços de Capela de Santana foram passados como desativados. O Anexo II – Ficha Técnica não os contemplou em virtude disto. Contudo, durante a fiscalização foi verificado um poço que demonstrou estar em atividade, conforme figura 6.

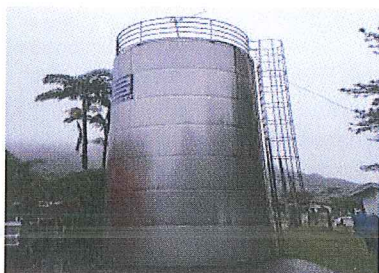
NC	CÓDIGO DA NC	UNIDADE	Reservatório R6
1	6.8	CONSTATAÇÃO	Ausência de para-raio e sinalizador noturno em condições adequadas
GRUPO	PRAZO	NÃO CONFORMIDADE	Não existe no topo do reservatório pára-raios e/ou luz de sinalização de obstáculo elevado.
2	abr/22	OBSERVAÇÃO	REINCIDENTE - Transferida da NC 6 do RTFA n. 44/2020

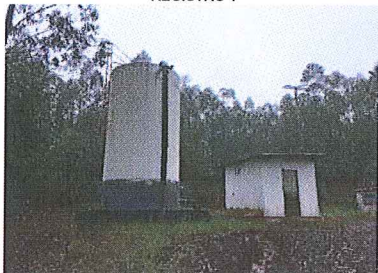
REGISTRO 1

NC	CÓDIGO DA NC	UNIDADE	Reservatório R7
3	6.8	CONSTATAÇÃO	Ausência de para-raio e sinalizador noturno em condições adequadas
GRUPO	PRAZO	NÃO CONFORMIDADE	Não existe no topo do reservatório pára-raios e/ou luz de sinalização de obstáculo elevado.
2	abr/22	OBSERVAÇÃO	REINCIDENTE - Transferida da NC 6 do RTFA n. 44/2020

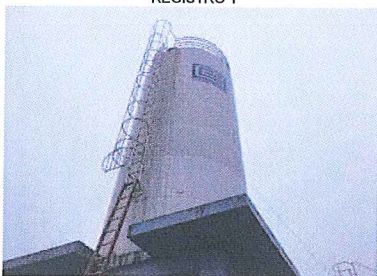
REGISTRO 1

NC	CÓDIGO DA NC	UNIDADE	Reservatório R9
5	6.8	CONSTATAÇÃO	Ausência de para-raio e sinalizador noturno em condições adequadas
GRUPO	PRAZO	NÃO CONFORMIDADE	Não existe no topo do reservatório pára-raios e/ou luz de sinalização de obstáculo elevado.
2	abr/22	OBSERVAÇÃO	REINCIDENTE - Transferida da NC 6 do RTFA n. 44/2020

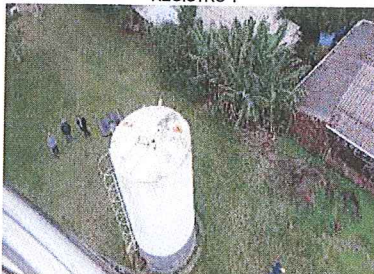
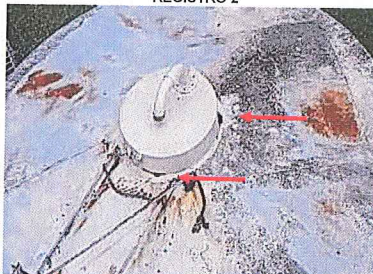
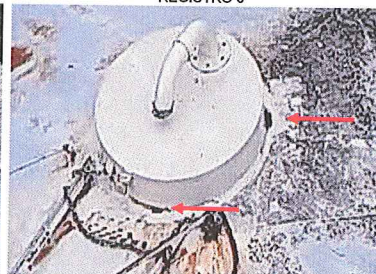
NC	CÓDIGO DA NC	UNIDADE	Reservatório R8
8	6.4	CONSTATAÇÃO	Chaparia do suspiro está com ponto danificados (aberturas)
GRUPO	PRAZO	NÃO CONFORMIDADE	Falta de conservação e manutenção preventiva de unidade.
2	365 dias	OBSERVAÇÃO	REINCIDENTE - Transferida da NC 6 do RTFA n. 44/2020

6.2	A área do reservatório está cercada adequadamente?	X			
	6.3	Equipamentos e estruturas estão isentos de vazamentos aparentes de água?	X			
	6.4	As aberturas de inspeção dos reservatórios estão fechadas e bem vedadas?		X		CHAPARIA DA ABERTURA DE INSPEÇÃO ESTÁ DANIFICADA

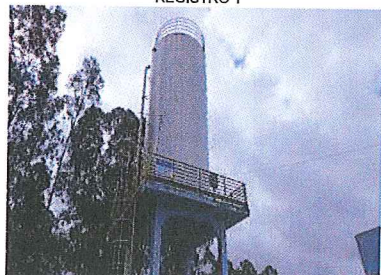
REGISTRO 1

NC	CÓDIGO DA NC	UNIDADE	Reservatório R1
9	6.8	CONSTATAÇÃO	Ausência de para-raio e sinalizador noturno em condições adequadas
GRUPO	PRAZO	NÃO CONFORMIDADE	Não existe no topo do reservatório pára-raios e/ou luz de sinalização de obstáculo elevado.
2	abr/22	OBSERVAÇÃO	REINCIDENTE - Transferida da NC 6 do RTFA n. 44/2020

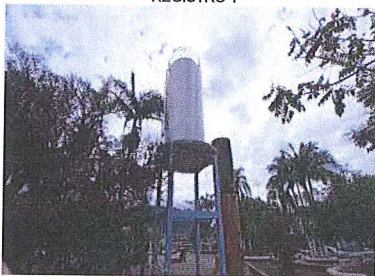
REGISTRO 1

NC	CÓDIGO DA NC	UNIDADE	Reservatório R3
11	6.8	CONSTATAÇÃO	Ausência de para-raio e sinalizador noturno em condições adequadas
GRUPO	PRAZO	NÃO CONFORMIDADE	Não existe no topo do reservatório pára-raios e/ou luz de sinalização de obstáculo elevado.
2	abr/22	OBSERVAÇÃO	REINCIDENTE - Transferida da NC 6 do RTFA n. 44/2020

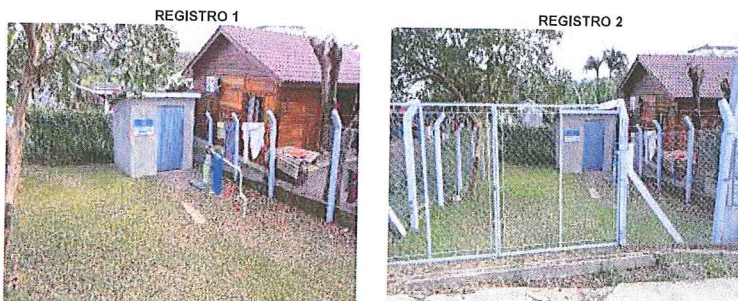
NC	CÓDIGO DA NC	UNIDADE	Poço CSA 05
14	1.8	CONSTATAÇÃO	Não foi informado que o poço está em operação (Anexo II - Ficha técnica SAA)
GRUPO	PRAZO	NÃO CONFORMIDADE	Não prestar informações quando solicitadas pelos usuários ou conforme determinado pela legislação aplicável, regulamento ou contrato de programa ou concessão
1	90 dias	OBSERVAÇÃO	-

1.7	Os equipamentos estão em condições de manutenção mecânica ou elétrica adequadas?	X			
	1.8	A área está com suas estruturas dentro de condições de segurança operacional adequadas?		X		Poço está em atividade e não foi passado no anexo II

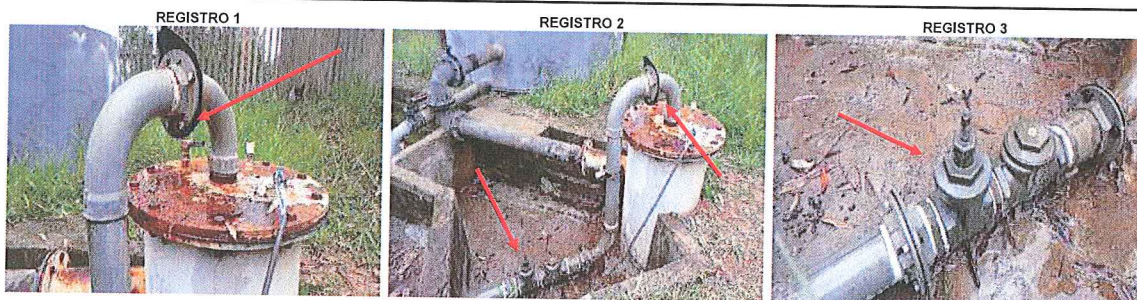
NC	CÓDIGO DA NC	UNIDADE	EBA 03
15	6.7	CONSTATAÇÃO	Vazamento aparente
GRUPO	PRAZO	NÃO CONFORMIDADE	Não prever a limpeza de reservatório de água no intervalo mínimo de um ano.
2	180 dias	OBSERVAÇÃO	-
