## RELATÓRIO TÉCNICO DE FISCALIZAÇÃO DE ACOMPANHAMENTO N. 069/2019 - RTFA

Fiscalização de acompanhamento à  
Estação de Tratamento de Água Rio  
Branco, do município de Canoas/RS.

Unidade fiscalizada: Estação de Tratamento de Água Rio Branco, do município de Canoas/RS  
Data da fiscalização: 18 a 21 de agosto de 2020.

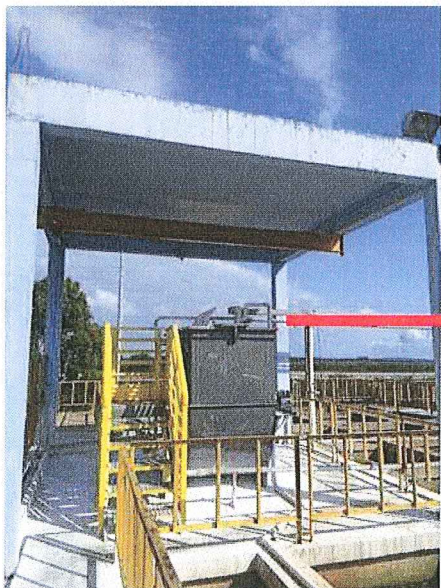
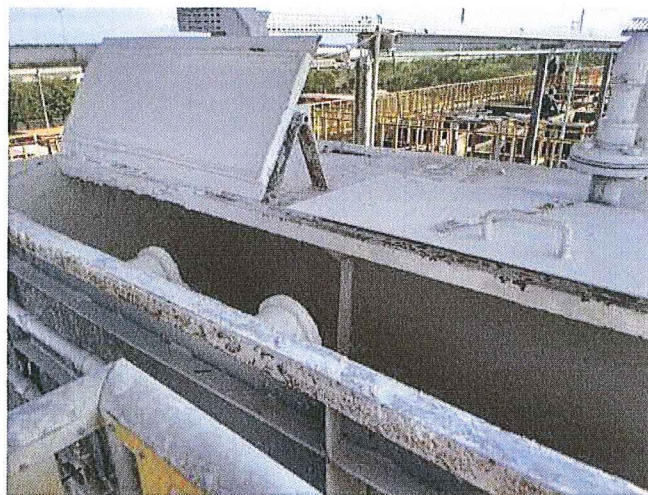
### PARECER DA FISCALIZAÇÃO REFERENTE À NC-1

<b>Local/Unidade:</b> ETA
<b>Constatação:</b> Tina de dosagem de cal com tampa rompida e sem encaixe nas dobradiças proporcionando a exposição do reagente a intempéries.
<b>NC:</b> Deixar de realizar a conservação e manutenção preventiva de unidade do sistema público de abastecimento de água.
<b>Manifestação da CORSAN:</b> Este equipamento faz a dosagem de cal na etapa de decantação, não havendo risco de contaminação da água tratada. A tampa é mantida aberta para que se verifique o nível do produto químico para realizar o recalque. A visualização de nível é feita a cada hora. A tina é coberta por um telhado.
<b>Prazo solicitado pela CORSAN para solucionar a NC:</b> -
<b>Status da NC durante fiscalização de acompanhamento:</b> (X) Solucionada    ( ) Não solucionada    ( ) Parcialmente solucionada
<b>Parecer:</b> Em concordância com a manifestação da CORSAN. Há cobertura por telhado no local. Não conformidade encerrada.

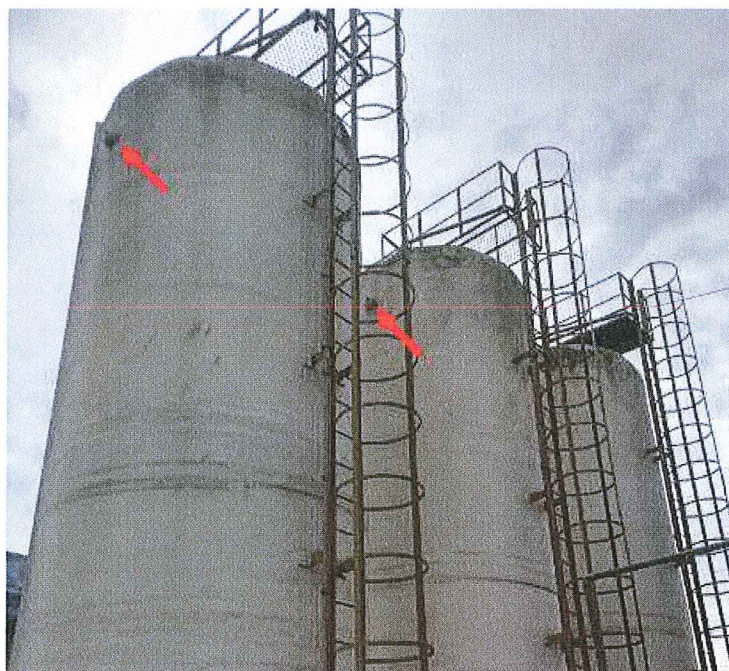
## PARECER DA FISCALIZAÇÃO REFERENTE À NC-2

<b>Local/Unidade:</b> ETA
<b>Constatação:</b> Respiro de tanques sem tela.
<b>NC:</b> Não instalar tela de proteção contra entrada de insetos e pequenos animais em tanques.
<b>Manifestação da CORSAN:</b> Inicialmente cabe destacar que o reservatório citado não é de água potável, mas de sulfato de alumínio, sendo assim a NBR 12.127:1994 não se aplica. A entrada de insetos neste reservatório não implica em prejuízo a qualidade de água tratada, pois o sulfato é aplicado na primeira etapa do tratamento (coagulação). Plano de ação: conforme manifestação acima, desnecessária implementação de plano de ação.
<b>Prazo solicitado pela CORSAN para solucionar a NC: -</b>
<b>Status da NC durante fiscalização de acompanhamento:</b> (X) Solucionada    ( ) Não solucionada    ( ) Parcialmente solucionada
<b>Parecer:</b> Em concordância com a manifestação da CORSAN. Não conformidade encerrada.

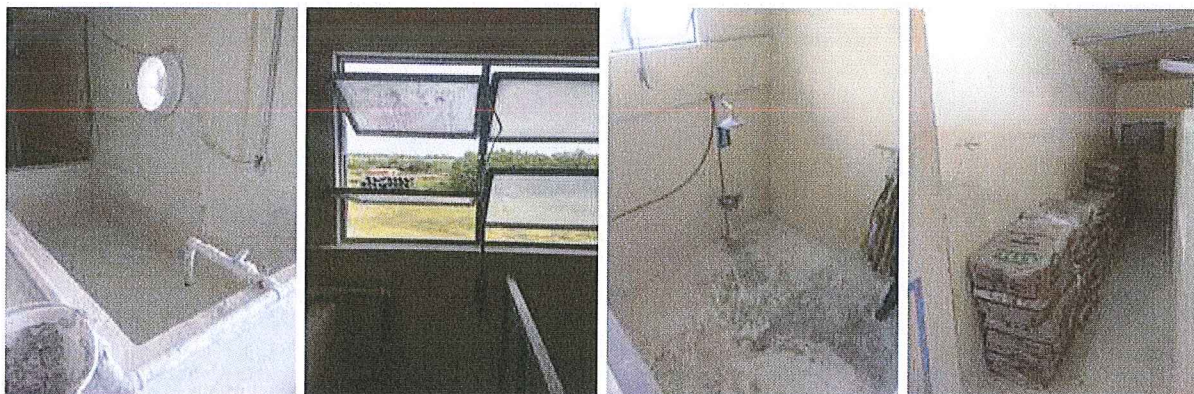
## PARECER DA FISCALIZAÇÃO REFERENTE À NC-3

<b>Local/Unidade:</b> ETA – Casa de Química
<b>Constatação:</b> Sala de preparação e dosagem de cal com significativo espalhamento de reagente e necessitando de instalação de ventilação forçada (exaustor).
<b>NC:</b> Deixar de estocar e manejar adequadamente produtos químicos. Condições de higiene e limpeza inadequadas. Não proporcionar a segurança das edificações e dos operadores. Perda de reagente e/ou não executar redução de perdas.
<b>Manifestação da CORSAN:</b> O manuseio de sacarias de cal ocasiona a dispersão de material por ser um produto em pó, sendo natural um pequeno acúmulo de produto nas proximidades da tina. De modo a evitar o excesso de pó, é feita uma limpeza de rotina. O produto está bem estocado, empilhado sobre paletes. A sala possui um exaustor localizado sobre a tina de preparo. Todos os funcionários possuem equipamento de proteção individual.
<b>Prazo solicitado pela CORSAN para solucionar a NC:</b> Desnecessária implementação de plano de ação.

<b>Status da NC durante fiscalização de acompanhamento:</b> (X) Solucionada    ( ) Não solucionada    ( ) Parcialmente solucionada
<b>Parecer:</b> Em concordância com a manifestação da CORSAN, é comum o espalhamento de cal durante manuseio, além disso há exaustor instalado e janelas no local. Não conformidade encerrada.

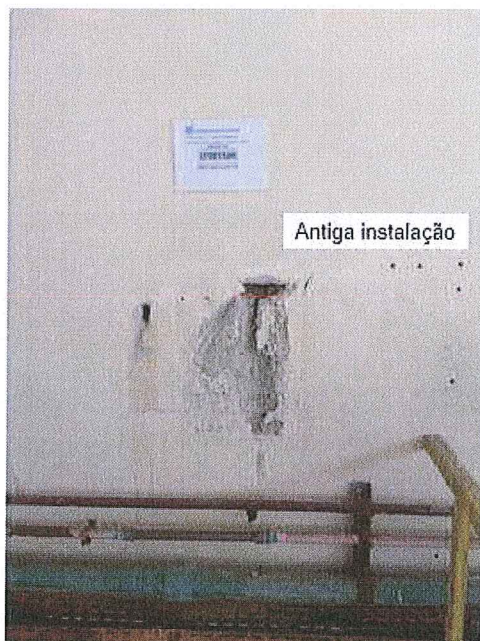
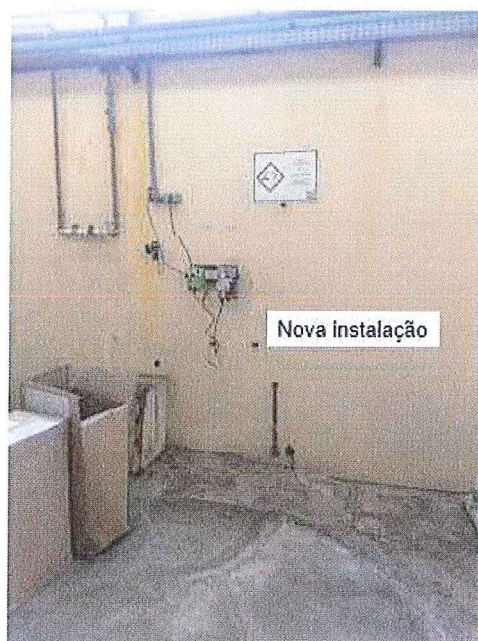
## PARECER DA FISCALIZAÇÃO REFERENTE À NC-4

<b>Local/Unidade:</b> ETA – Casa de Química
<b>Constatação:</b> Vazamento aparente.
<b>NC:</b> Deixar de realizar a conservação e manutenção preventiva de unidade do sistema público de abastecimento de água. Não proporcionar a segurança das edificações e dos operadores. Perda de reagente e/ou não executar redução de perdas.
<b>Manifestação da CORSAN:</b> Trata-se de vazamento de ácido fluossilícico, as bombas de dosagem e tubulações foram instaladas em outro local, não havendo mais vazamentos.
<b>Prazo solicitado pela CORSAN para solucionar a NC:</b> Executado.
<b>Status da NC durante fiscalização de acompanhamento:</b> (X) Solucionada    ( ) Não solucionada    ( ) Parcialmente solucionada
<b>Parecer:</b> Bombas de dosagem e tubulações instaladas em outro local, sem vazamentos. Não conformidade encerrada.

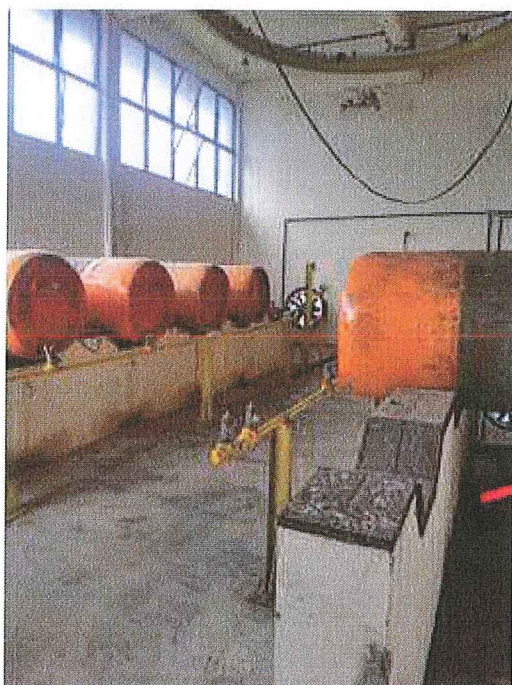
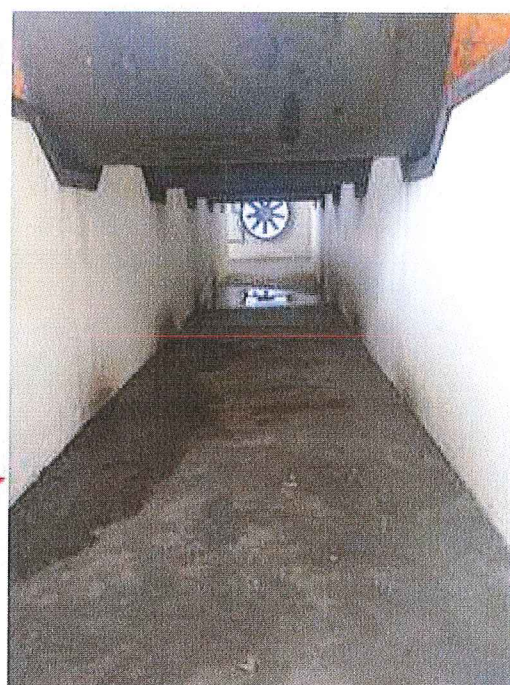
## PARECER DA FISCALIZAÇÃO REFERENTE À NC-5

<b>Local/Unidade:</b> ETA
<b>Constatação:</b> Vazamento aparente.
<b>NC:</b> Perda de água e/ou executar redução de perdas.
<b>Manifestação da CORSAN:</b> A área apresentada na foto é a sala de armazenamento de cilindros de cloro. Não há instalação hidráulica nesta sala, portanto não há vazamento. A água acumulada no piso é a água que condensa no exterior dos cilindros pela diferença de pressão.
<b>Prazo solicitado pela CORSAN para solucionar a NC:</b> Desnecessária implementação de plano de ação.
<b>Status da NC durante fiscalização de acompanhamento:</b> (X) Solucionada    ( ) Não solucionada    ( ) Parcialmente solucionada
<b>Parecer:</b> Em concordância com a manifestação da CORSAN. Não conformidade encerrada.

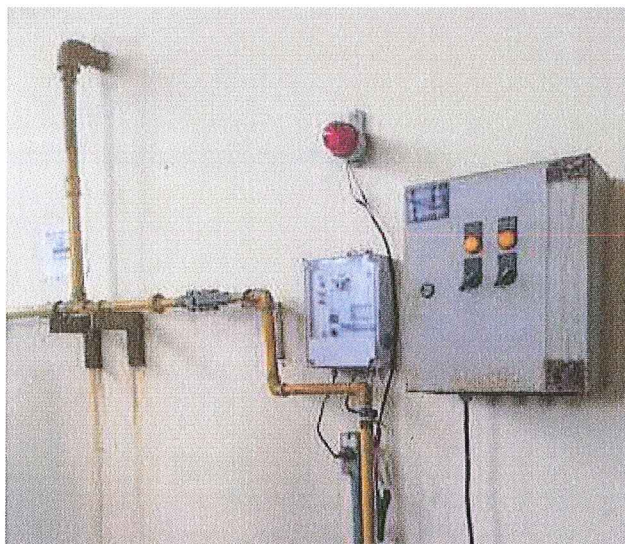
## PARECER DA FISCALIZAÇÃO REFERENTE À NC-6

<b>Local/Unidade:</b> ETA – Casa de cloro
<b>Constatação:</b> Alarme que indica a concentração de cloro inoperante (fora da tomada). Ao ser ligado, apresentou mal funcionamento.
<b>NC:</b> Não proporcionar a segurança das edificações e dos operadores. Deixar de realizar a conservação e manutenção preventiva de unidade do sistema público de abastecimento de água.
<b>Manifestação da CORSAN:</b> O alarme de cloro estava desajustado, emitindo sinal sonoro sem ocorrência de vazamento, por isso estava fora da tomada. Foi realizado o ajuste da sensibilidade do equipamento, e o mesmo foi colocado em operação. Além disso, foi instalado sinal sonoro e luminoso ao lado do laboratório operacional, para garantir que o operador tenha ciência do vazamento.
<b>Prazo solicitado pela CORSAN para solucionar a NC:</b> Executado.
<b>Status da NC durante fiscalização de acompanhamento:</b> (X) Solucionada    ( ) Não solucionada    ( ) Parcialmente solucionada

<b>Parecer:</b> Alarme em correto funcionamento durante fiscalização de acompanhamento. Não conformidade encerrada.

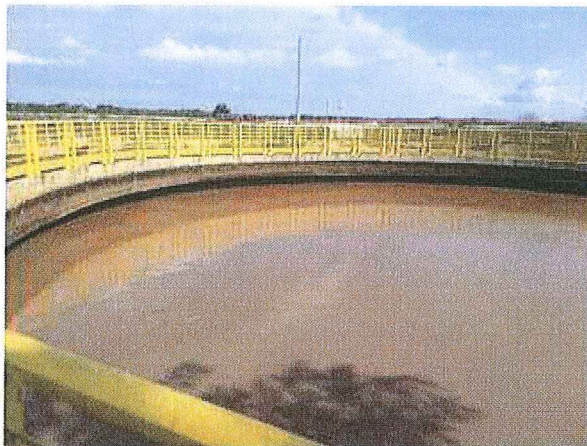
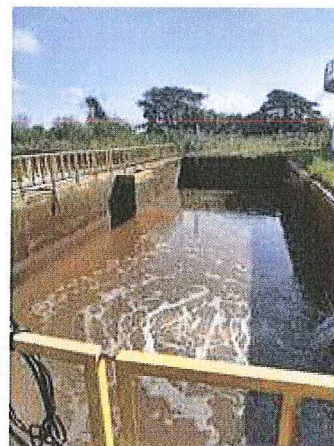
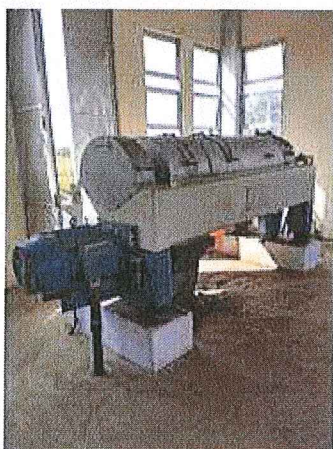
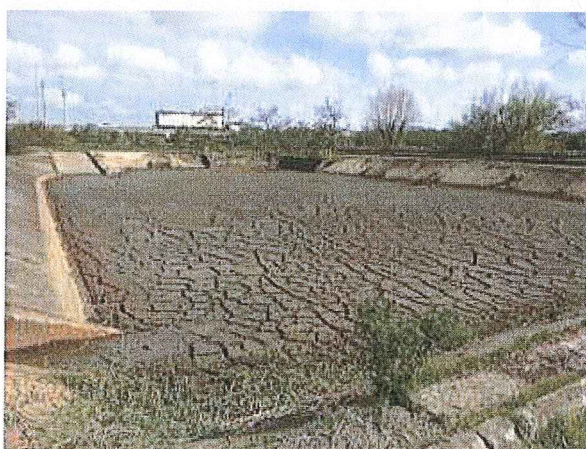
## PARECER DA FISCALIZAÇÃO REFERENTE À NC-8

<b>Local/Unidade:</b> ETA
<b>Constatação:</b> Tratamento do lodo implantado, mas não operacional.
<b>NC:</b> Processo de tratamento insatisfatório. Não dar destinação correta do lodo da ETA. Considerando a existência de TCA (processo administrativo FEPAM nº 16029-05.67/13-0), informar o cronograma de cumprimento.
<b>Manifestação da CORSAN:</b> O processo de tratamento de lodo está em operação e o lodo está sendo destinado corretamente. A ETA conta com quatro leitos de secagem em uso e sistema de desaguamento por centrifuga de lodo em funcionamento. Há Registro de Preço vigente (ATA RP 099/19), e o lodo da ETA está sendo destinado para a empresa de compostagem BioC, localizada em Montenegro-RS. Somente no ano de 2019 foram destinadas até o mês de agosto 2980,7 toneladas de lodo, conforme pode ser comprovado pelos Certificados de destinação final em anexo.
<b>Prazo solicitado pela CORSAN para solucionar a NC:</b> Desnecessária implementação de plano de ação.

<b>Status da NC durante fiscalização de acompanhamento:</b> (X) Solucionada    ( ) Não solucionada    ( ) Parcialmente solucionada
<b>Parecer:</b> Em concordância com a manifestação da CORSAN. Tratamento de lodo em operação, com correta destinação. Não conformidade encerrada.

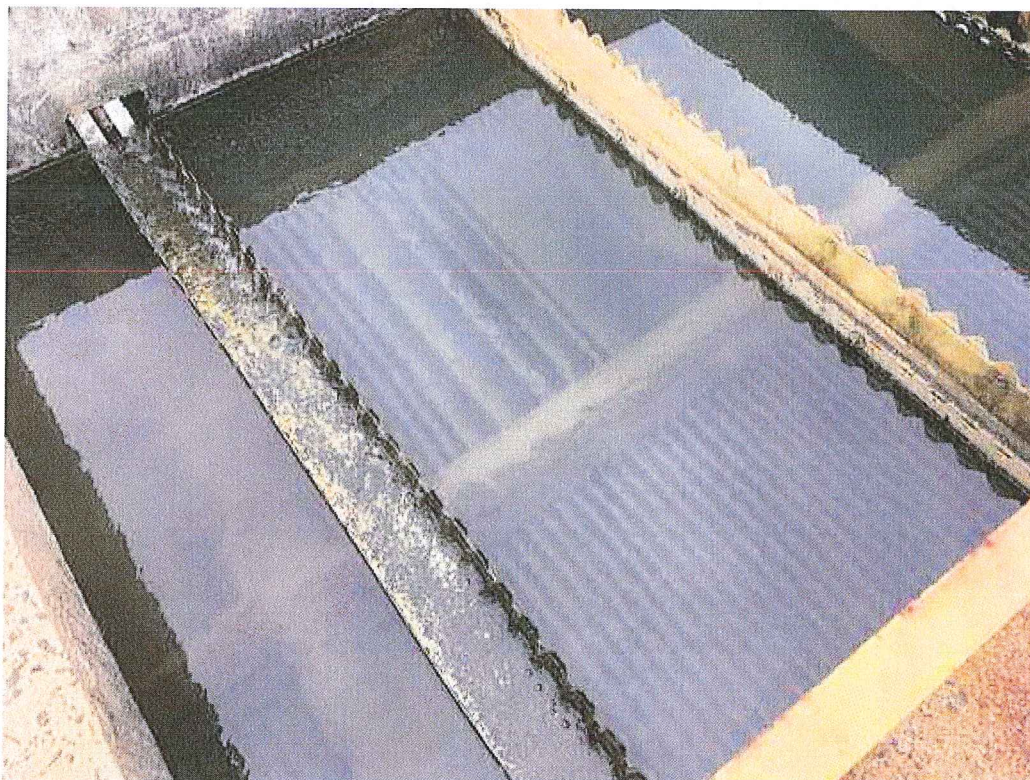
## PARECER DA FISCALIZAÇÃO REFERENTE À NC-9

<b>Local/Unidade:</b> ETA
<b>Constatação:</b> Ausência de suporte de placas de decantação, reduzindo o espaçamento entre as placas.
<b>NC:</b> Processo de tratamento insatisfatório.
<b>Manifestação da CORSAN:</b> Este problema já foi constatado pela CEOPE, entretanto, de acordo com os resultados das análises, a qualidade da água filtrada e tratada atende aos padrões de potabilidade. Plano de ação: Estudo e projeto de adequação, avaliação da viabilidade técnica e econômica pela diretoria, licitação do serviço de reforma dos decantadores e execução dos serviços.
<b>Prazo solicitado pela CORSAN para solucionar a NC:</b> 30/12/2020
<b>Status da NC durante fiscalização de acompanhamento:</b> ( ) Solucionada (X) Não solucionada ( ) Parcialmente solucionada
<b>Parecer:</b> Como não foi solucionada e ainda está dentro do prazo solicitado pela CORSAN, esta não conformidade migrará para o processo n. 45/2020-TNC (NC 38).

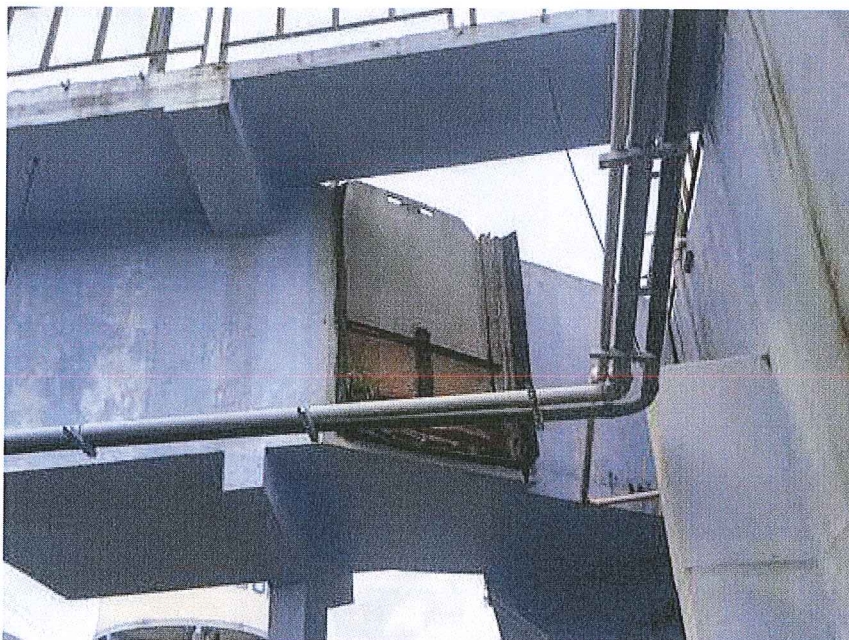
## PARECER DA FISCALIZAÇÃO REFERENTE À NC-10

<b>Local/Unidade:</b> ETA
<b>Constatação:</b> Vazamento aparente.
<b>NC:</b> Perda de água e/ou não executar redução de perdas.
<b>Manifestação da CORSAN:</b> O local apontado foi inspecionado e não há sinais de vazamento.
<b>Prazo solicitado pela CORSAN para solucionar a NC:</b> Desnecessária implementação de plano de ação.
<b>Status da NC durante fiscalização de acompanhamento:</b> (X) Solucionada    ( ) Não solucionada    ( ) Parcialmente solucionada
<b>Parecer:</b> Em concordância com a manifestação da CORSAN. Sem vazamento aparente durante fiscalização de acompanhamento. Não conformidade encerrada.

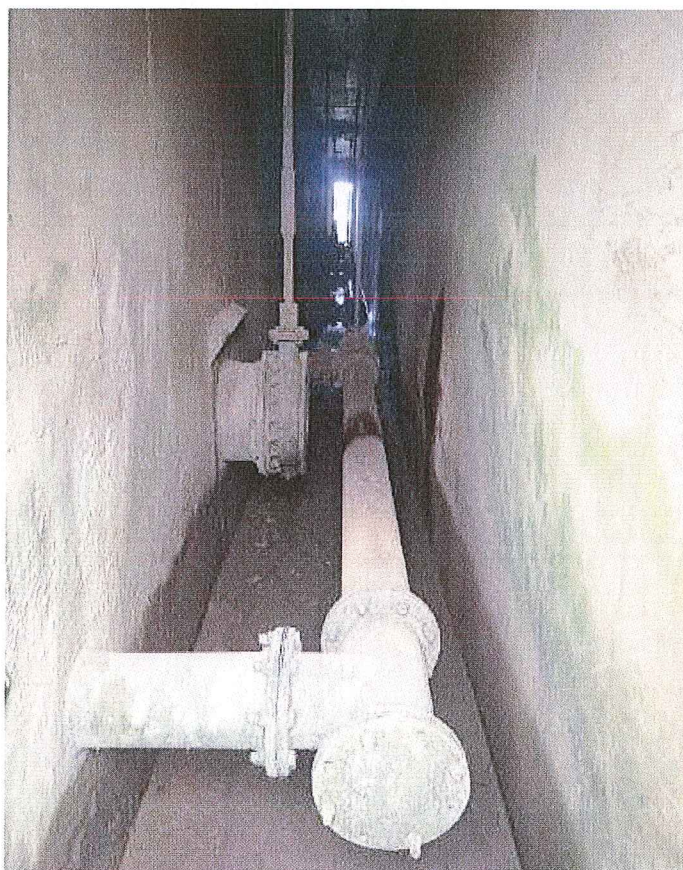
## PARECER DA FISCALIZAÇÃO REFERENTE À NC-11

<b>Local/Unidade:</b> ETA – bloco hidráulico
<b>Constatação:</b> Vazamento aparente
<b>NC:</b> Perda d'água e/ou não executar redução de perdas
<b>Manifestação da CORSAN:</b> A água que sai por estas válvulas retorna ao início do processo, através do sistema de recirculação, portanto não há perda de água.
<b>Prazo solicitado pela CORSAN para solucionar a NC:</b> Desnecessária implementação de plano de ação.
<b>Status da NC durante fiscalização de acompanhamento:</b> (X) Solucionada    ( ) Não solucionada    ( ) Parcialmente solucionada
<b>Parecer:</b> Em concordância com a manifestação da CORSAN. Não há perda de água, porém há perda de energia no processo, que será tratada em uma nova não conformidade. Não conformidade encerrada.

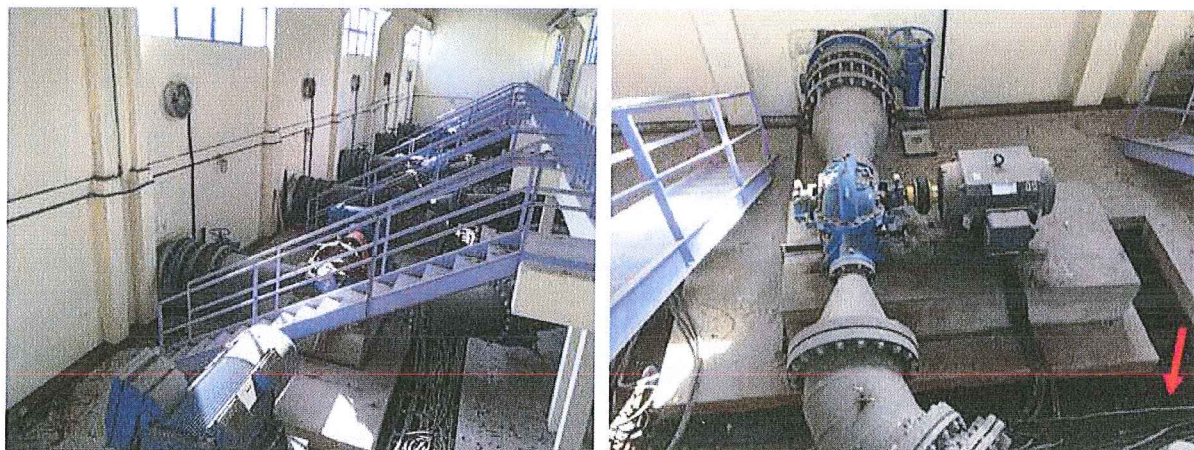
## PARECER DA FISCALIZAÇÃO REFERENTE À NC-12

<b>Local/Unidade:</b> Elevatória
<b>Constatação:</b> Vazamento aparente.
<b>NC:</b> Perda de água e/ou não executar redução de perdas.
<b>Manifestação da CORSAN:</b> Trata-se de vazamento de água bruta, através da gaxeta, de um dos grupos da EBAB Cachoeirinha. Plano de ação: ajuste da gaxeta.
<b>Prazo solicitado pela CORSAN para solucionar a NC:</b> 10/12/2019
<b>Status da NC durante fiscalização de acompanhamento:</b> (X) Solucionada    ( ) Não solucionada    ( ) Parcialmente solucionada
<b>Parecer:</b> Foi realizado o ajuste de gaxeta. Destaca-se que havia acúmulo de água nas canaletas, que será tratado em outra não conformidade. Não conformidade encerrada.

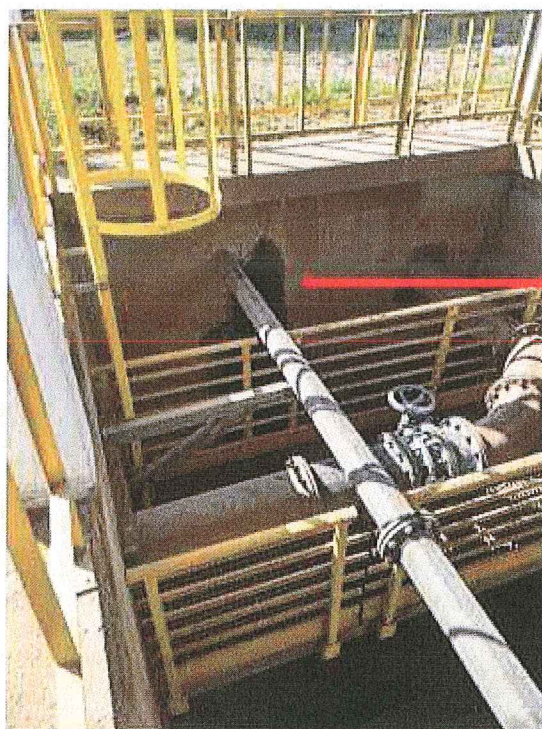
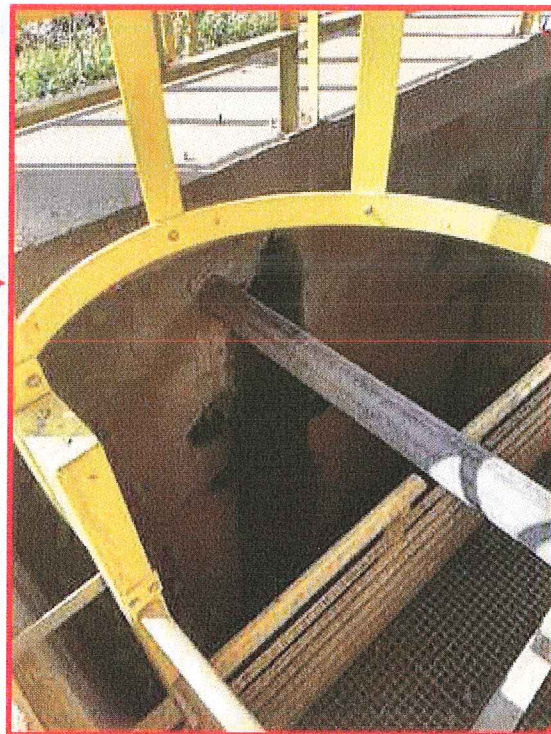
## PARECER DA FISCALIZAÇÃO REFERENTE À NC-13

<b>Local/Unidade:</b> Câmara de manobra do tanque de equalização
<b>Constatação:</b> Vazamento aparente
<b>NC:</b> Perda de água e/ou não executar redução de perdas.
<b>Manifestação da CORSAN:</b> Trata-se de vazamento de água de processo, que se acumula no fundo da câmara de manobras e então é recirculado para o tanque de equalização, portanto não constitui perda de água.
<b>Prazo solicitado pela CORSAN para solucionar a NC:</b> Desnecessária implementação de plano de ação.
<b>Status da NC durante fiscalização de acompanhamento:</b> (X) Solucionada    ( ) Não solucionada    ( ) Parcialmente solucionada
<b>Parecer:</b> Em concordância com a manifestação da CORSAN. Não conformidade encerrada.

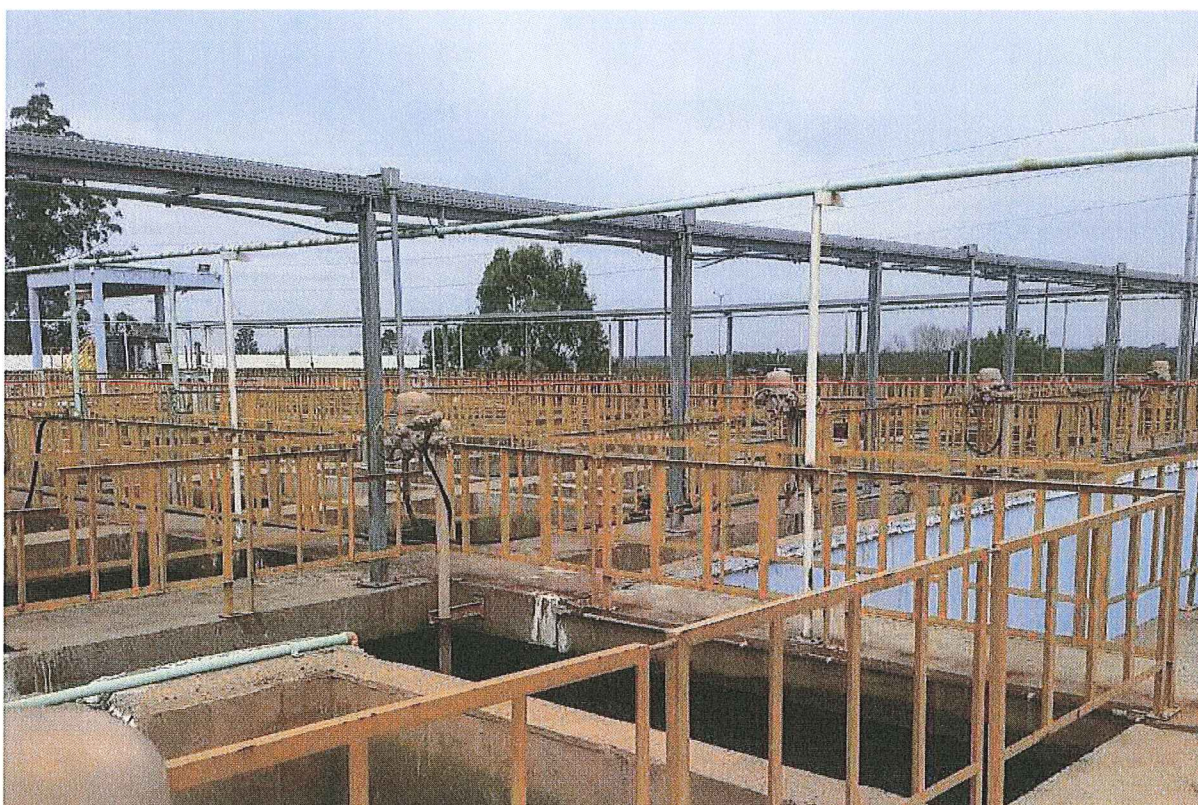
## PARECER DA FISCALIZAÇÃO REFERENTE À NC-14

<b>Local/Unidade:</b> ETA
<b>Constatação:</b> Presença de animais da Ordem Passeriformes sob o bloco hidráulico.
<b>NC:</b> Não manter condições sanitárias.
<b>Manifestação da CORSAN:</b> A presença ocasional de pássaros é comum na unidade, especialmente por se localizar próxima ao Rio Jacuí. Plano de ação: remoção dos animais pela Secretaria do Meio Ambiente.
<b>Prazo solicitado pela CORSAN para solucionar a NC:</b> 30/12/2019
<b>Status da NC durante fiscalização de acompanhamento:</b> (X) Solucionada    ( ) Não solucionada    ( ) Parcialmente solucionada
<b>Parecer:</b> Foi realizada a remoção do ninho de pássaros. Não conformidade encerrada.

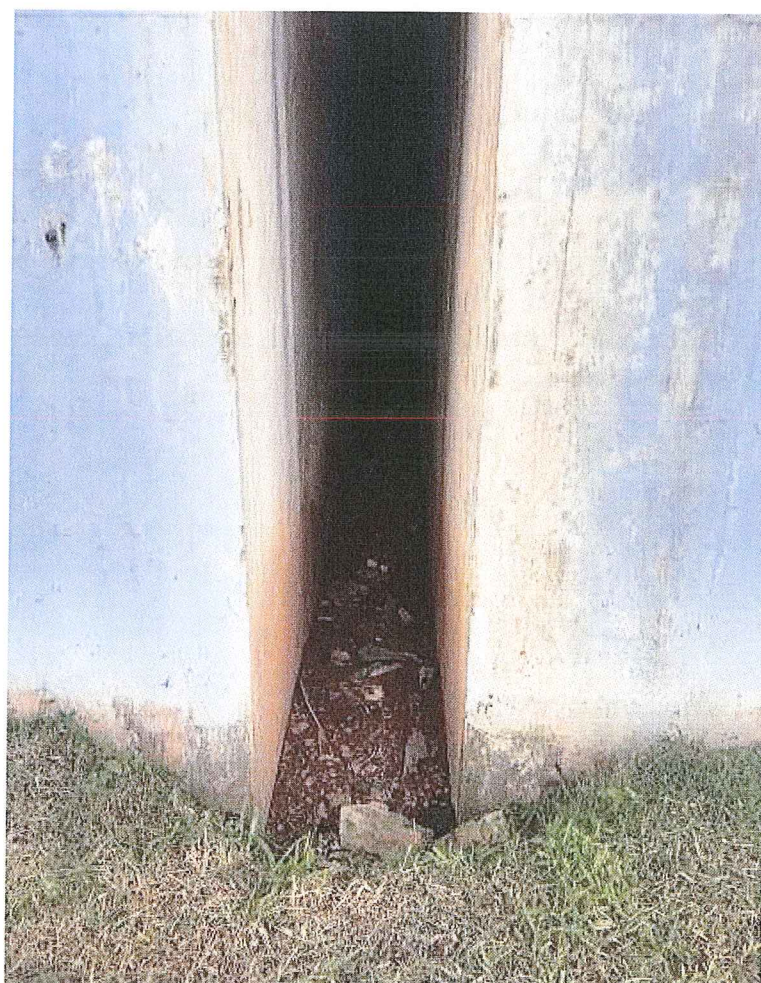
## PARECER DA FISCALIZAÇÃO REFERENTE À NC-15

<b>Local/Unidade:</b> ETA
<b>Constatação:</b> Acúmulo de resíduos sob o bloco hidráulico.
<b>NC:</b> Não manter condições sanitárias.
<b>Manifestação da CORSAN:</b> Trata-se de depósito irregular de resíduos. Plano de ação: orientação dos operadores da ETA e remoção dos resíduos sólidos.
<b>Prazo solicitado pela CORSAN para solucionar a NC:</b> 30/10/2019
<b>Status da NC durante fiscalização de acompanhamento:</b> (X) Solucionada    ( ) Não solucionada    ( ) Parcialmente solucionada
<b>Parecer:</b> Foi realizada a remoção dos resíduos. Não conformidade encerrada.

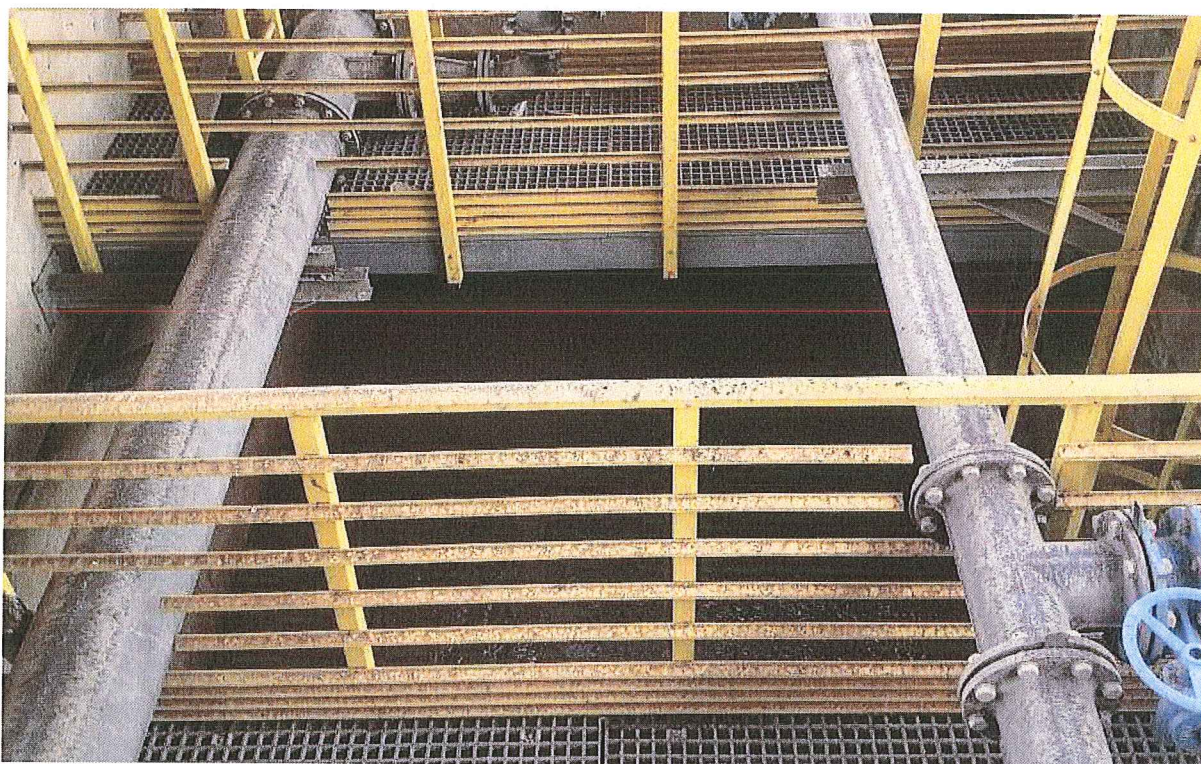
## PARECER DA FISCALIZAÇÃO REFERENTE À NC-16

<b>Local/Unidade:</b> Câmara de manobra no tanque de equalização
<b>Constatação:</b> Vazamento aparente
<b>NC:</b> Perda de água e/ou não executar redução de perdas.
<b>Manifestação da CORSAN:</b> O único vazamento na câmara de manobras é o apresentado na constatação C-13. A câmara possui bomba de drenagem. Pode ocorrer entrada de água da chuva neste local. A água eventualmente ali retida é recalcada para o início do processo, não configurando uma perda.
<b>Prazo solicitado pela CORSAN para solucionar a NC:</b> Desnecessária implementação de plano de ação.
<b>Status da NC durante fiscalização de acompanhamento:</b> (X) Solucionada    ( ) Não solucionada    ( ) Parcialmente solucionada
<b>Parecer:</b> Em concordância com a manifestação da CORSAN. Não conformidade encerrada.

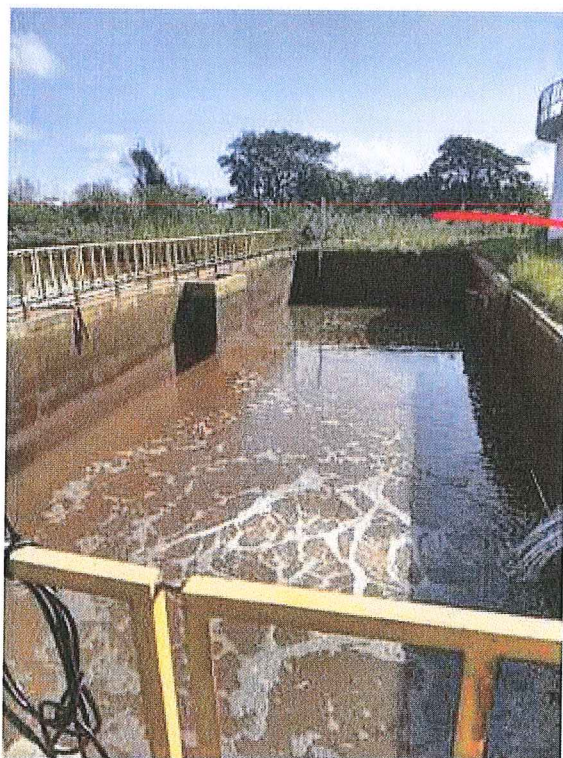
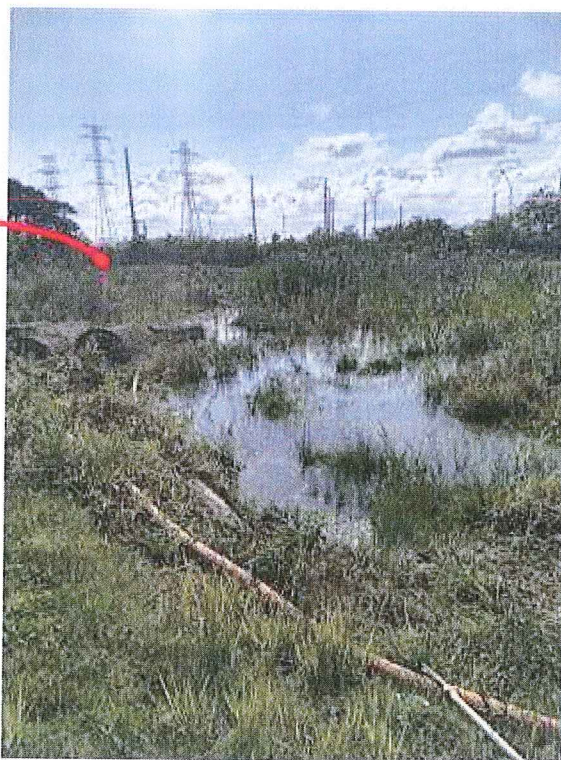
## PARECER DA FISCALIZAÇÃO REFERENTE À NC-17

<b>Local/Unidade:</b> Lagoa de equalização
<b>Constatação:</b> Tanque (lagoa) de equalização/recirculação não possui extravasor e, aparentemente, a barrela tem sido depositada na área ao lado do tanque.
<b>NC:</b> Processo de tratamento insatisfatório.
<b>Manifestação da CORSAN:</b> Existe um extravasor entre os tanques de equalização e recirculação cuja parede foi elevada, pois este extravasor estava causando problemas ao processo de tratamento. Ambos os tanques são esvaziados por bombas submersíveis. A barrela (água de processo) nunca foi lançada no solo. A foto retrata uma área naturalmente alagadiça, que forma um banhado com a ocorrência de chuvas.
<b>Prazo solicitado pela CORSAN para solucionar a NC:</b> Desnecessária implementação de plano de ação.
<b>Status da NC durante fiscalização de acompanhamento:</b> (X) Solucionada    ( ) Não solucionada    ( ) Parcialmente solucionada
<b>Parecer:</b> Em concordância com a manifestação da CORSAN. A área adjacente é alagadiça. Não conformidade encerrada.

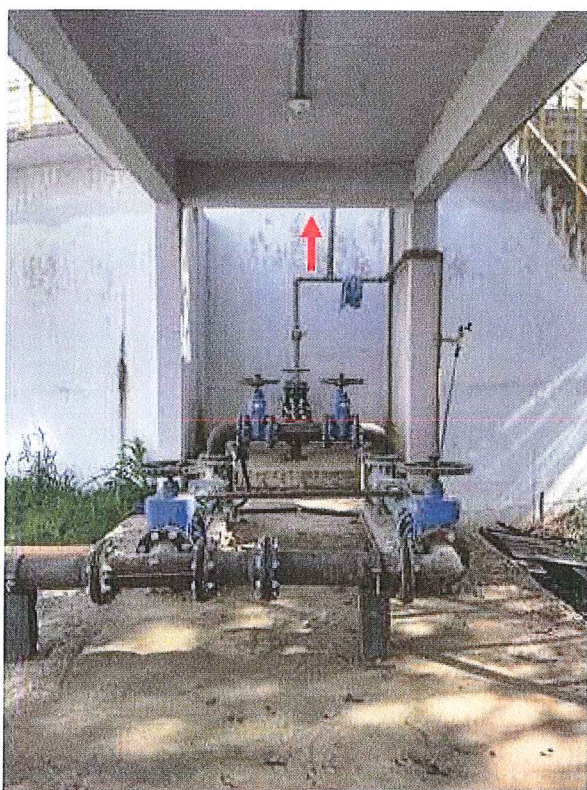
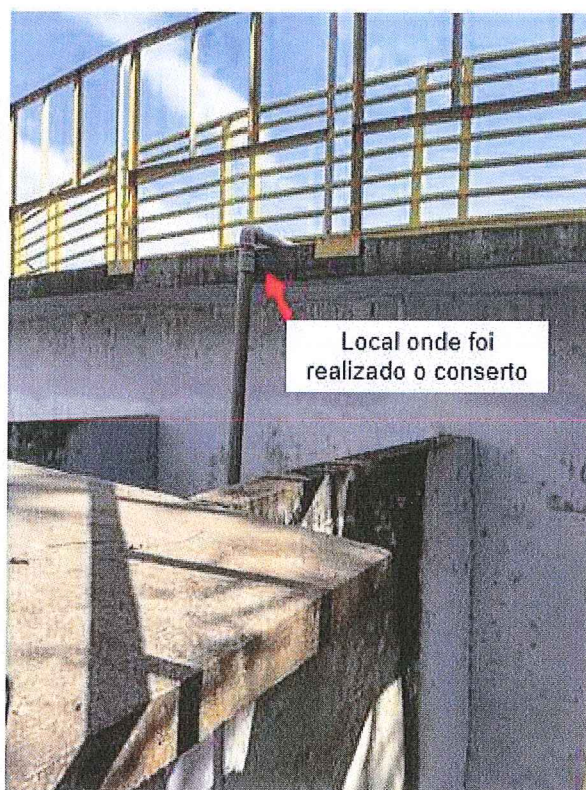
## PARECER DA FISCALIZAÇÃO REFERENTE À NC-18

<b>Local/Unidade:</b> Adensador
<b>Constatação:</b> Vazamento aparente
<b>NC:</b> Perda de água e/ou não executar redução de perdas.
<b>Manifestação da CORSAN:</b> Foi verificado a presença de um pequeno vazamento (gotejamento) na curva. Plano de ação: conserto do vazamento.
<b>Prazo solicitado pela CORSAN para solucionar a NC:</b> 30/10/2019
<b>Status da NC durante fiscalização de acompanhamento:</b> (X) Solucionada ( ) Não solucionada ( ) Parcialmente solucionada
<b>Parecer:</b> Foi realizado o conserto. Não conformidade encerrada.

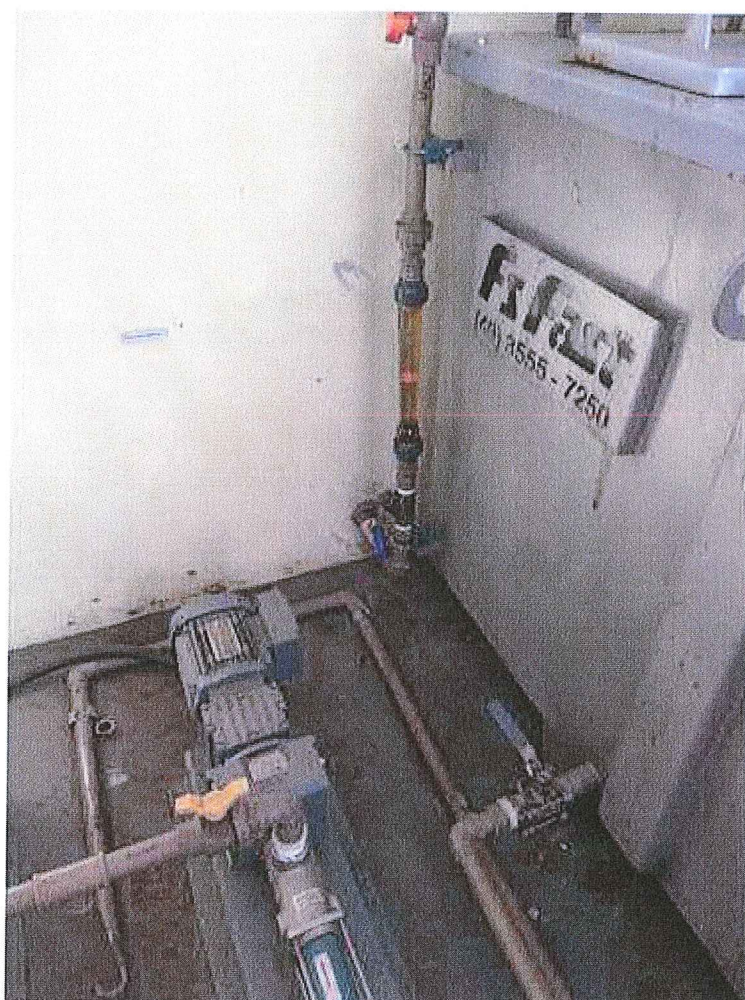
## PARECER DA FISCALIZAÇÃO REFERENTE À NC-19

<b>Local/Unidade:</b> Centrífuga
<b>Constatação:</b> Vazamento aparente
<b>NC:</b> Perda de reagente e/ou não executar redução de perdas.
<b>Manifestação da CORSAN:</b> Trata-se de vazamento na Unidade Automática de Preparo de Polímero. Plano de ação: conserto da tubulação.
<b>Prazo solicitado pela CORSAN para solucionar a NC:</b> 20/11/2019
<b>Status da NC durante fiscalização de acompanhamento:</b> (X) Solucionada    ( ) Não solucionada    ( ) Parcialmente solucionada
<b>Parecer:</b> Foi realizado o conserto. Não conformidade encerrada.

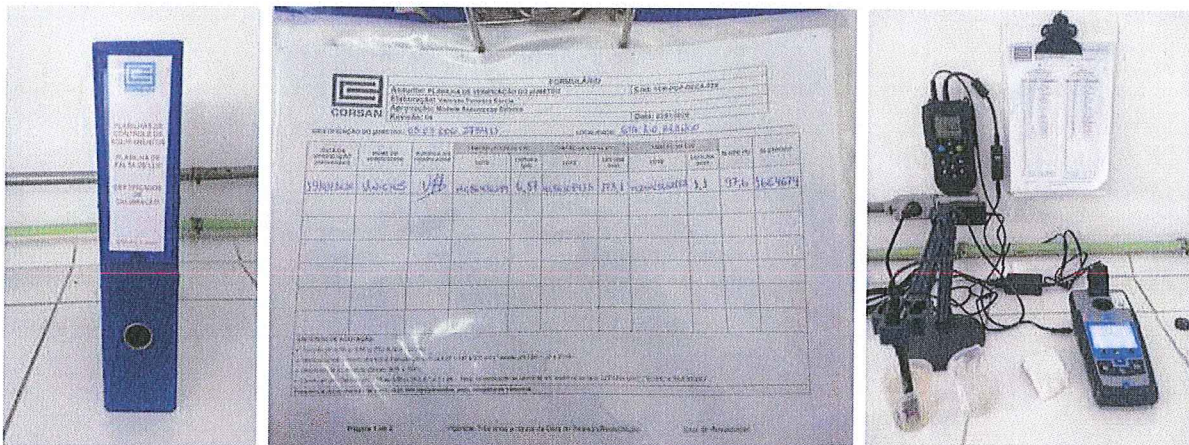
## PARECER DA FISCALIZAÇÃO REFERENTE À NC-20

<b>Local/Unidade:</b> ETA - Laboratório
<b>Constatação:</b> Ausência de registro de calibração e/ou manutenção dos equipamentos laboratoriais.
<b>NC:</b> Não apresentar histórico de manutenção e calibração dos equipamentos.
<b>Manifestação da CORSAN:</b> Todos os equipamentos analíticos da ETA possuem registro de calibração/aferação em formulários específicos. Os equipamentos são verificados pelos funcionários das ETAs e pelo DEAL (Departamento de Ensaio e Apoio Laboratorial) com frequências definidas. Estes documentos ficam armazenados na ETA e não foram solicitados no dia da fiscalização.
<b>Prazo solicitado pela CORSAN para solucionar a NC:</b> Desnecessária implementação de plano de ação.
<b>Status da NC durante fiscalização de acompanhamento:</b> (X) Solucionada    ( ) Não solucionada    ( ) Parcialmente solucionada
<b>Parecer:</b> A partir dos documentos apresentados durante fiscalização de acompanhamento, em concordância com a manifestação da CORSAN. Não conformidade encerrada.
