RELATÓRIO TÉCNICO DE FISCALIZAÇÃO DE ACOMPANHAMENTO N. 37/2020 – RTFA

Fiscalização de acompanhamento ao Sistema
de Saneamento de Campo Bom/RS.

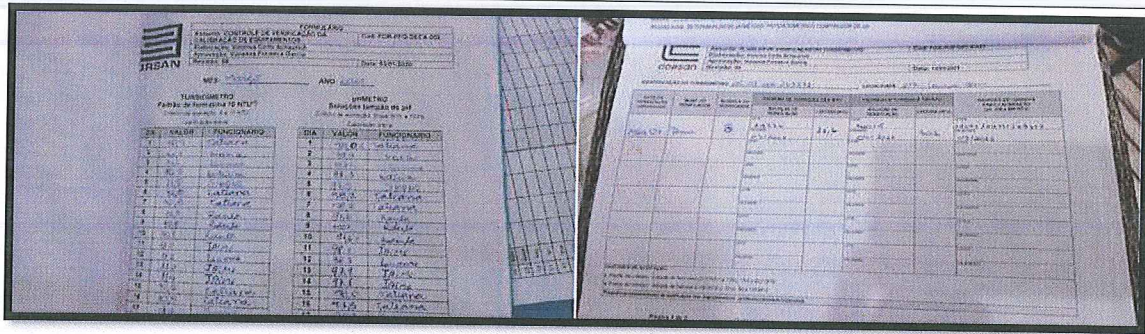
PARECER DA FISCALIZAÇÃO REFERENTE À NC-1

Local/Unidade: Laboratório – ETA
Constatação: Ausência de registro de calibração e/ou manutenção dos equipamentos laboratoriais. Conforme constatado na 65_2019-RTFA (NC-4).
NC: Não apresentar histórico de calibração e/ou manutenção dos equipamentos laboratoriais.
Manifestação da Corsan: Em conformidade, a Corsan realiza a verificação da calibração dos equipamento e são usados padrões MR. Para cada equipamento são escolhidos os critérios de aceitação das verificações com os padrões, o que comprava que a Corsan controla os equipamentos que geram os seus resultados analítico. O DEAL da Corsan possui Sistema de Gestão da Qualidade implantado e está acreditado ao CGC/Inmetro segunda Norma 17.025, e dá suporte para as ETAs através da verificação e manutenção dos equipamentos laboratoriais. O DEAL constrói as curvas de calibração dos equipamentos, realiza a checagem das curvas e fornece padrões MR para a verificação dos equipamentos das ETAs. A ETA de Parobé realiza verificações com padrões MR na frequência determinada em procedimentos internos. Em adição, informamos que foi iniciado procedimentos de verificação de equipamentos de laboratório (conforme o Procedimento ANX-PSG-DOP-109, com frequência quadrimestral, onde padrões certificados são levados ao laboratório e são efetuados testes nos aparelhos, visando a confiabilidade das medições.

Prazo solicitado pela Corsan para solucionar a NC: Concluído
Situação da NC: (X) Solucionada () Não solucionada () Parcialmente solucionada
Parecer: Não conformidade solucionada conforme plano de ação.

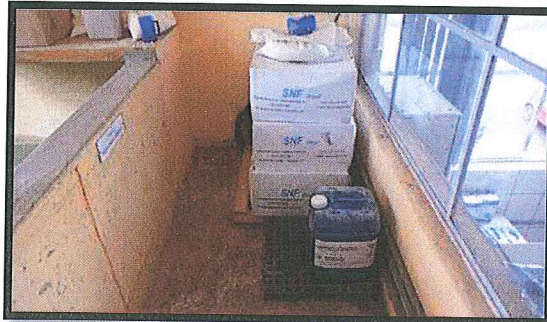
PARECER DA FISCALIZAÇÃO REFERENTE À NC-2

Local/Unidade: ETA
Constatação: Sulfato de alumínio armazenado ao lado preparação desativada.
NC: As instalações do depósito não propiciam as condições adequadas para armazenamento dos produtos químicos.
Manifestação da Corsan: Em conformidade. A sala teve suas condições de organização restabelecidas.
Prazo solicitado pela Corsan para solucionar a NC: Concluído
Situação da NC: (X) Solucionada () Não solucionada () Parcialmente solucionada
Parecer: Não conformidade solucionada conforme plano de ação.

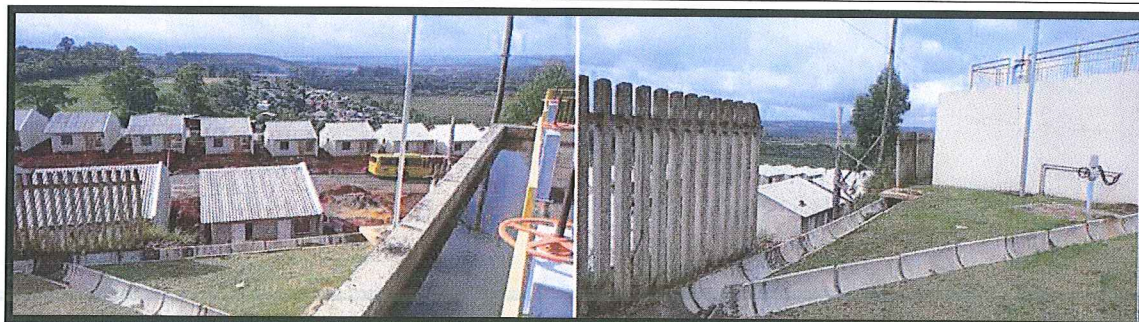
PARECER DA FISCALIZAÇÃO REFERENTE À NC-3

Local/Unidade: ETA
Constatação: Ausência de cercamento em parte do muro que divide o terreno do condomínio lateral e a ETA
NC: Deixar de isolar a área contra o acesso de pessoas não autorizadas.
Manifestação da Corsan: Em processamento. O loteamento lindeiro escavou o talude sem realizar obra de proteção. Após um período de chuvas intenso, o talude ficou desestabilizado ocasionando a queda e a abertura do gradil.
Prazo solicitado pela Corsan para solucionar a NC: Dezembro / 2021
Situação da NC: () Solucionada (X) Não solucionada () Parcialmente solucionada
Parecer: Não conformidade não solucionada. Prazo está vigente, será transferida para o NC 1 do TNC n. 27/2021.

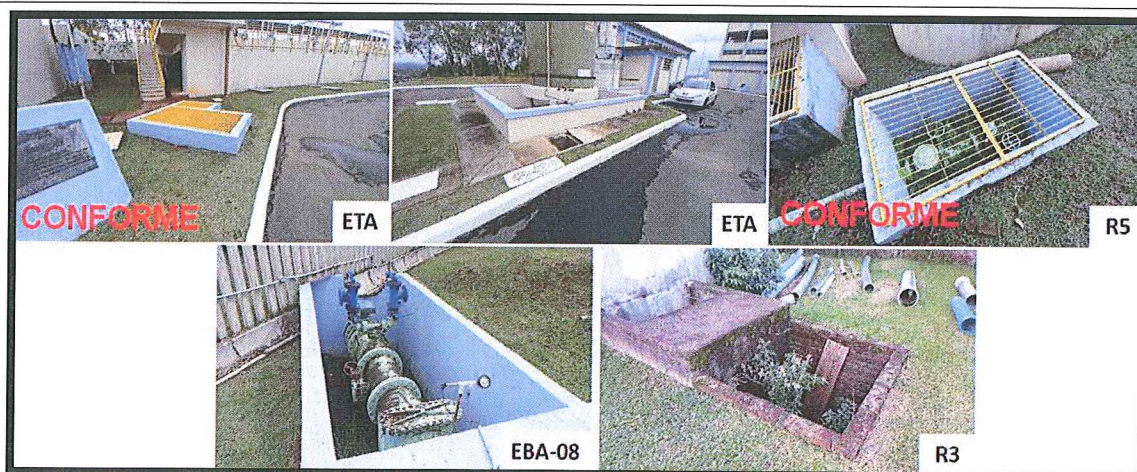
PARECER DA FISCALIZAÇÃO REFERENTE À NC-4

Local/Unidade: ETA; Reservatório R3, R5, R12 e EBA-08
Constatação: Caixas de Manobra sem grelha.
NC: Não proporcionar a segurança das edificações e dos operadores.
Manifestação da Corsan: Em processamento. Deverá ser providenciada a confecção e instalação de grelhas.
Prazo solicitado pela Corsan para solucionar a NC: Dezembro/2021
Situação da NC: () Solucionada () Não solucionada (X) Parcialmente solucionada
Parecer: Não conformidade solucionada parcialmente. Prazo está vigente, será transferida para as NC 2, NC11 e NC29 do TNC n. 27/2021.

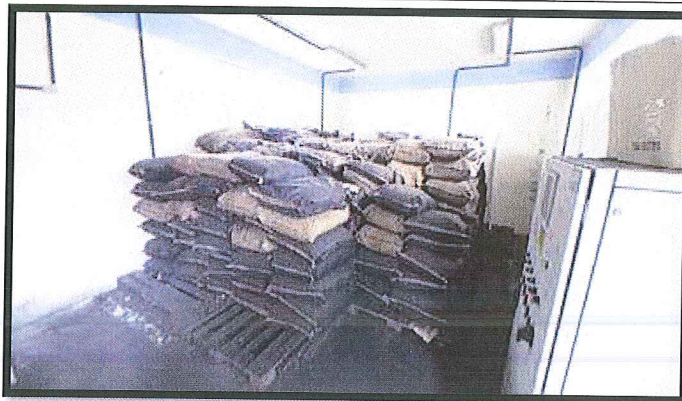
PARECER DA FISCALIZAÇÃO REFERENTE À NC-5

Local/Unidade: ETA
Constatação: Armazenamento manual de sacarias de carvão com altura acima de 1,80 m.
NC: As instalações do depósito não propiciam as condições adequadas para armazenamento dos produtos químicos.
Manifestação da Corsan: Em conformidade. O produto de carvão ativado sendo utilizado durante o período de estiagem, devido às condições da água do Rio dos Sinos. O quantitativo excedente foi destinado a outros locais da Corsan.
Prazo solicitado pela Corsan para solucionar a NC: Concluído
Situação da NC: (X) Solucionada () Não solucionada () Parcialmente solucionada
Parecer: Não conformidade solucionada conforme plano de ação.

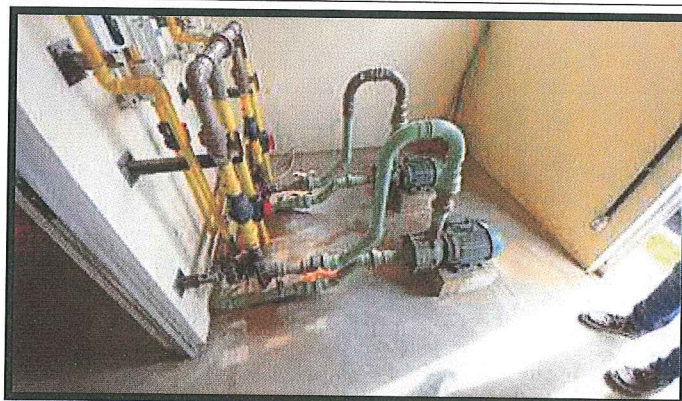
PARECER DA FISCALIZAÇÃO REFERENTE À NC-6

Local/Unidade: ETA
Constatação: Vazamento de água no flange da bomba.
NC: Perda de água e/ou não executar redução de perdas.
Manifestação da Corsan: Em processamento. Há um vazamento na conexão a ser sanado.
Prazo solicitado pela Corsan para solucionar a NC: Julho 2021
Situação da NC: (X) Solucionada () Não solucionada () Parcialmente solucionada
Parecer: Não conformidade solucionada conforme plano de ação.

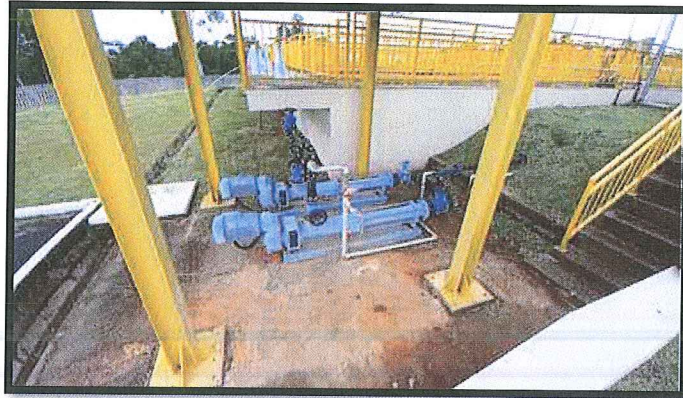
PARECER DA FISCALIZAÇÃO REFERENTE À NC-7

Local/Unidade: ETA
Constatação: Vazamento de água na tubulação da bomba.
NC: Perda de água e/ou não executar redução de perdas.
Manifestação da Corsan: Em processamento. Há um vazamento a ser sanado em uma peça roscada.
Prazo solicitado pela Corsan para solucionar a NC: Julho/2021
Situação da NC: (X) Solucionada () Não solucionada () Parcialmente solucionada
Parecer: Não conformidade solucionada conforme plano de ação.

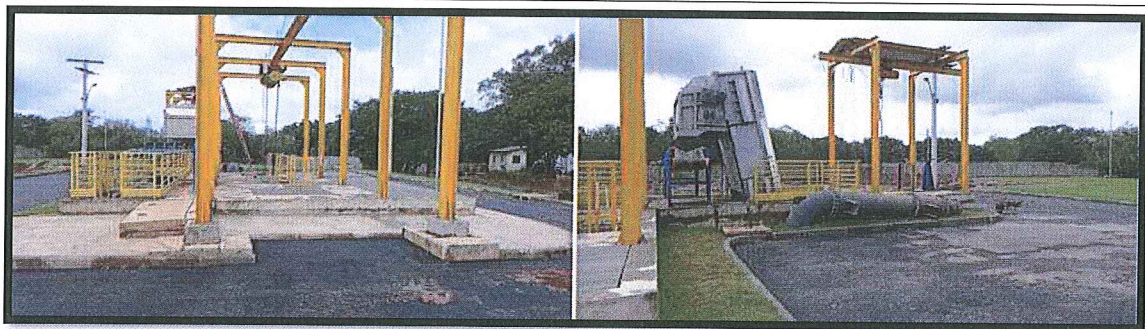
PARECER DA FISCALIZAÇÃO REFERENTE À NC-8

Local/Unidade: ETA - Captação
Constatação: Ausência de guarda corpo na abertura do poço úmido.
NC: Não proporcionar a segurança das edificações e dos operadores.
Manifestação da Corsan: Em processamento. Atualmente há um processo para demolição da estrutura, utilizar o contato de próprios para montar um guarda-corpo.
Prazo solicitado pela Corsan para solucionar a NC: Dezembro/2021
Situação da NC: (X) Solucionada () Não solucionada () Parcialmente solucionada
Parecer: Não conformidade solucionada, captação foi desativada (construção captação nova)

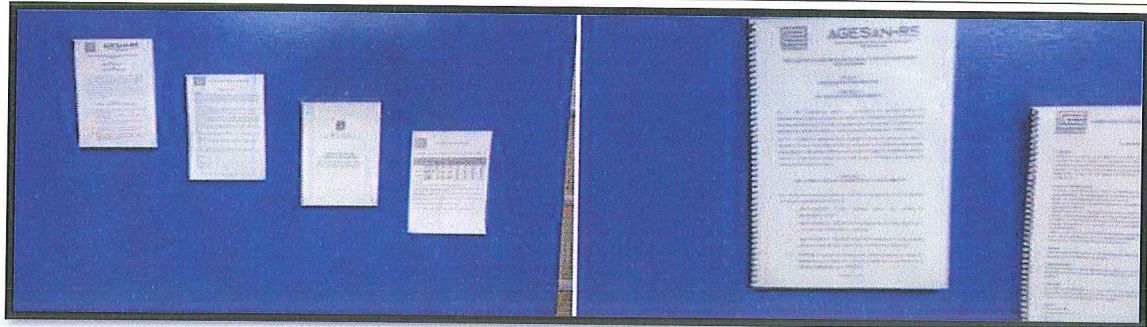
PARECER DA FISCALIZAÇÃO REFERENTE À NC-9

Local/Unidade: Comercial
Constatação: Regulamento dos serviços de água e esgoto não é o homologado pela AGESAN-RS.
NC: Não estar seguindo o regulamento de serviços de água e esgoto homologado pela AGESAN-RS.
Manifestação da Corsan: Em conformidade. Foram disponibilizados no mês de junho 2020 pelo DEGAR/SUPLAG/DC, exemplares do RSAE da AGESAN
Prazo solicitado pela Corsan para solucionar a NC: Concluída.
Situação da NC: <input checked="" type="checkbox"/> Solucionada <input type="checkbox"/> Não solucionada <input type="checkbox"/> Parcialmente solucionada
Parecer: Não conformidade solucionada conforme plano de ação.

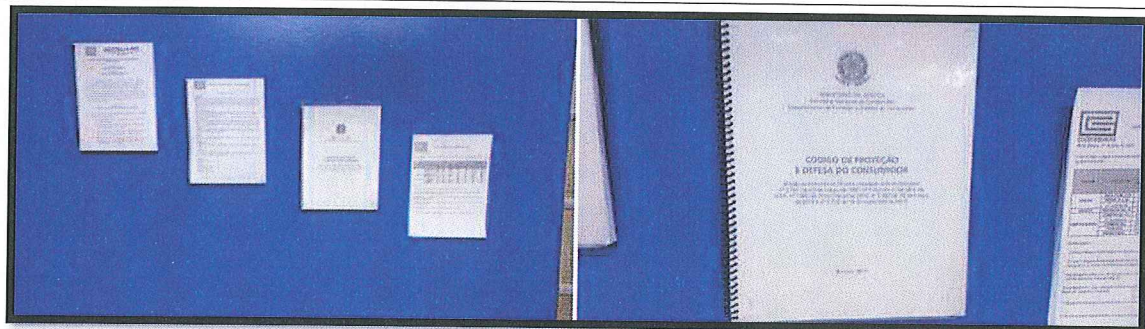
PARECER DA FISCALIZAÇÃO REFERENTE À NC-10

Local/Unidade: Comercial
Constatação: Ausência de cópia do Código de Defesa do Consumidor.
NC: Disponibilizar em local visível aos usuários uma cópia do Código de Defesa do Consumidor.
Manifestação da Corsan: Em conformidade. O código de defesa do consumidor já se encontra disponível na US para os usuários.
Prazo solicitado pela Corsan para solucionar a NC: Concluída.
Situação da NC: <input checked="" type="checkbox"/> Solucionada <input type="checkbox"/> Não solucionada <input type="checkbox"/> Parcialmente solucionada
Parecer: Não conformidade solucionada conforme plano de ação.

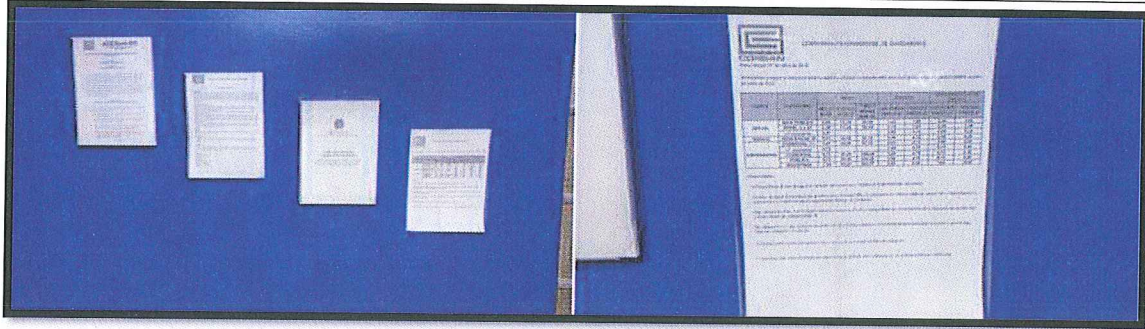
PARECER DA FISCALIZAÇÃO REFERENTE À NC-11

Local/Unidade: Comercial
Constatação: Ausência de tabela com as tarifas vigentes.
NC: Não expor em local visível aos usuários a tabela com as tarifas vigentes.
Manifestação da Corsan: Em conformidade. A tabela de tarifas vigentes, já se encontra disponível na US para os usuários.
Prazo solicitado pela Corsan para solucionar a NC: Concluída.
Situação da NC: (X) Solucionada () Não solucionada () Parcialmente solucionada
Parecer: Não conformidade solucionada conforme plano de ação.

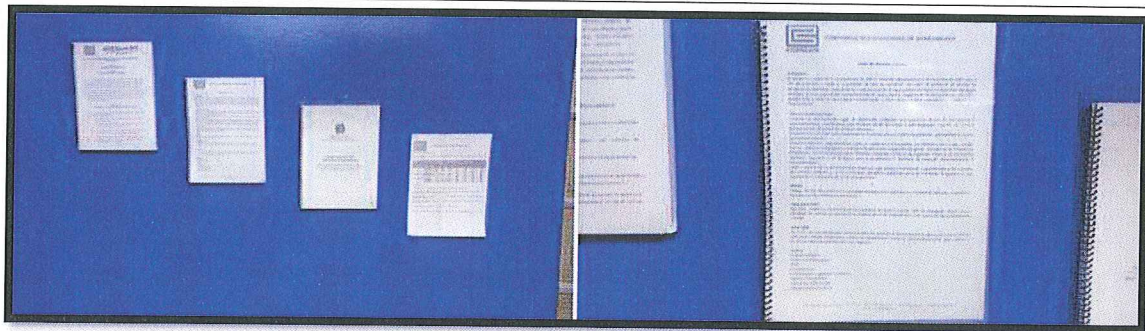
PARECER DA FISCALIZAÇÃO REFERENTE À NC-12

Local/Unidade: Comercial
Constatação: Ausência de cópia da Carta de Serviços da CORSAN.
NC: Não disponibilizar em local visível aos usuários uma cópia da Carta de Serviços da CORSAN.
Manifestação da Corsan: Em conformidade. A cópia da Carta de Serviço da Corsan, já se encontra disponível na US para os usuários.
Prazo solicitado pela Corsan para solucionar a NC: Concluída.
Situação da NC: (X) Solucionada () Não solucionada () Parcialmente solucionada
Parecer: Não conformidade solucionada conforme plano de ação.

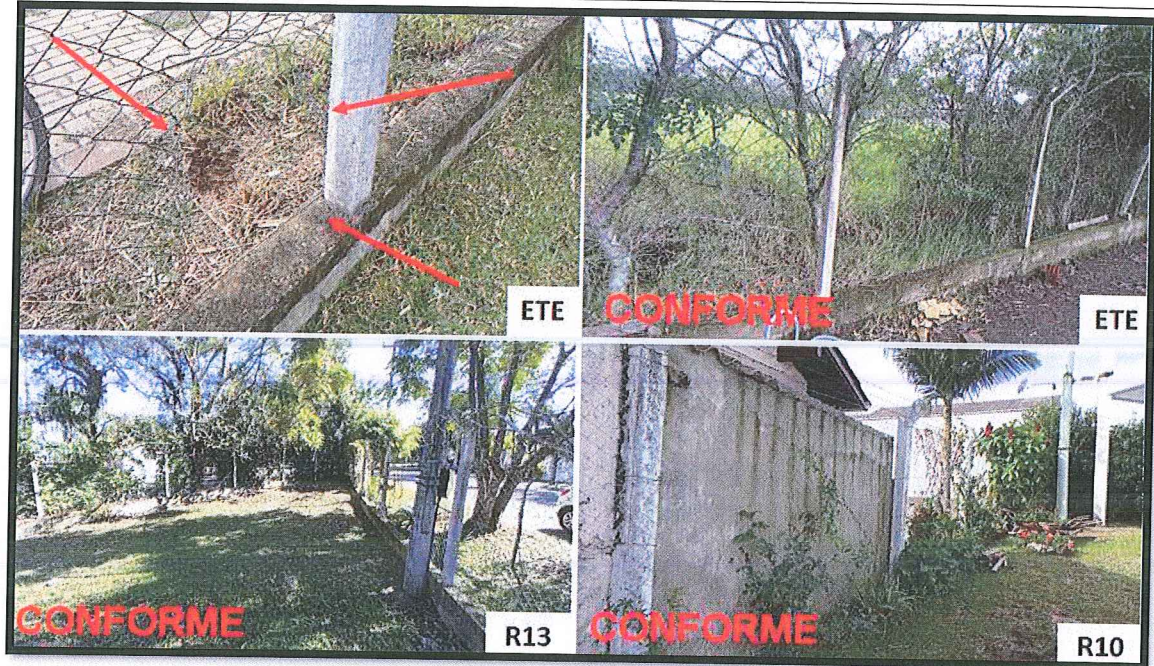
PARECER DA FISCALIZAÇÃO REFERENTE À NC-13

Local/Unidade: ETE, R13 e R10
Constatação: Grade de proteção está danificada em dois pontos diferentes.
NC: Deixar de realizar a conservação e manutenção preventiva.
Manifestação da Corsan: Em processamento. Será realizado o levantamento das dimensões das cercas/grades.
Prazo solicitado pela Corsan para solucionar a NC: Dezembro/2021
Situação da NC: () Solucionada () Não solucionada (X) Parcialmente solucionada
Parecer: Não conformidade solucionada parcialmente. Prazo está vigente, será transferida para a NC 15 do TNC n. 27/2021.

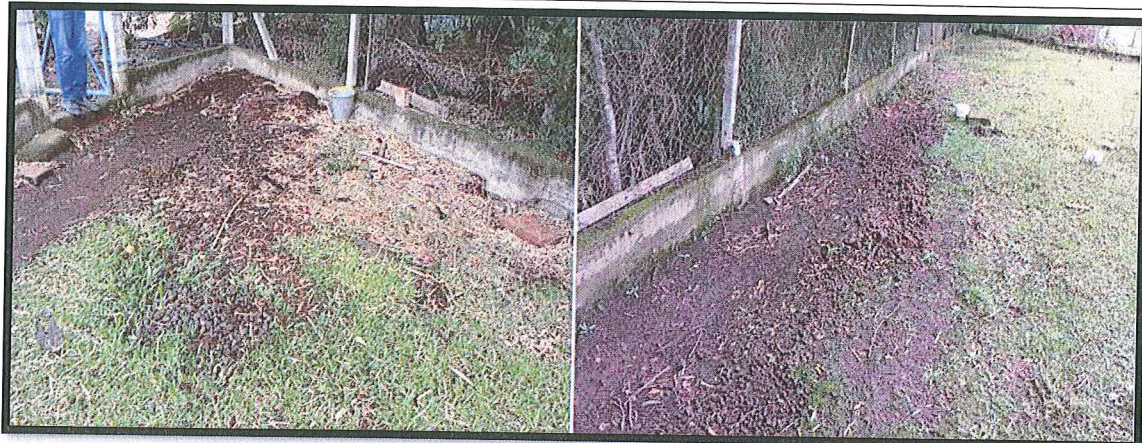
PARECER DA FISCALIZAÇÃO REFERENTE À NC-14

Local/Unidade: ETE
Constatação: Presença de fezes na área da ETE.
NC: Presença de animais na área da CORSAN.
Manifestação da Corsan: Em processamento. Será realizado contato com os órgãos Municipais competentes para destino dos animais presentes no limites da Corsan
Prazo solicitado pela Corsan para solucionar a NC: Dezembro/2020
Situação da NC: () Solucionada (X) Não solucionada () Parcialmente solucionada
Parecer: Não conformidade não solucionada. Prazo excedido. Será transferida para o TAS n. 37/2020.

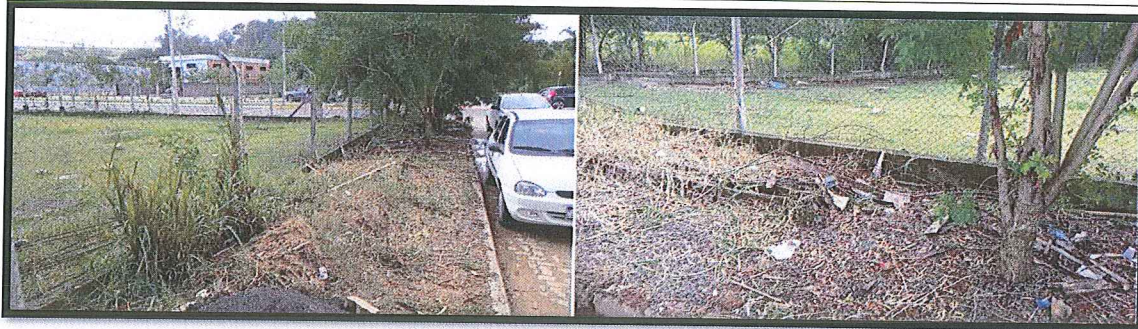
PARECER DA FISCALIZAÇÃO REFERENTE À NC-15

Local/Unidade: ETE
Constatação: Materiais armazenados na calçada da ETE.
NC: As condições de acesso não estão adequadas.
Manifestação da Corsan: Em processamento. Será providenciada a remoção dos materiais armazenados na calçada da ETE.
Prazo solicitado pela Corsan para solucionar a NC: Dezembro / 2020
Situação da NC: (X) Solucionada () Não solucionada () Parcialmente solucionada
Parecer: Não conformidade solucionada conforme plano de ação.

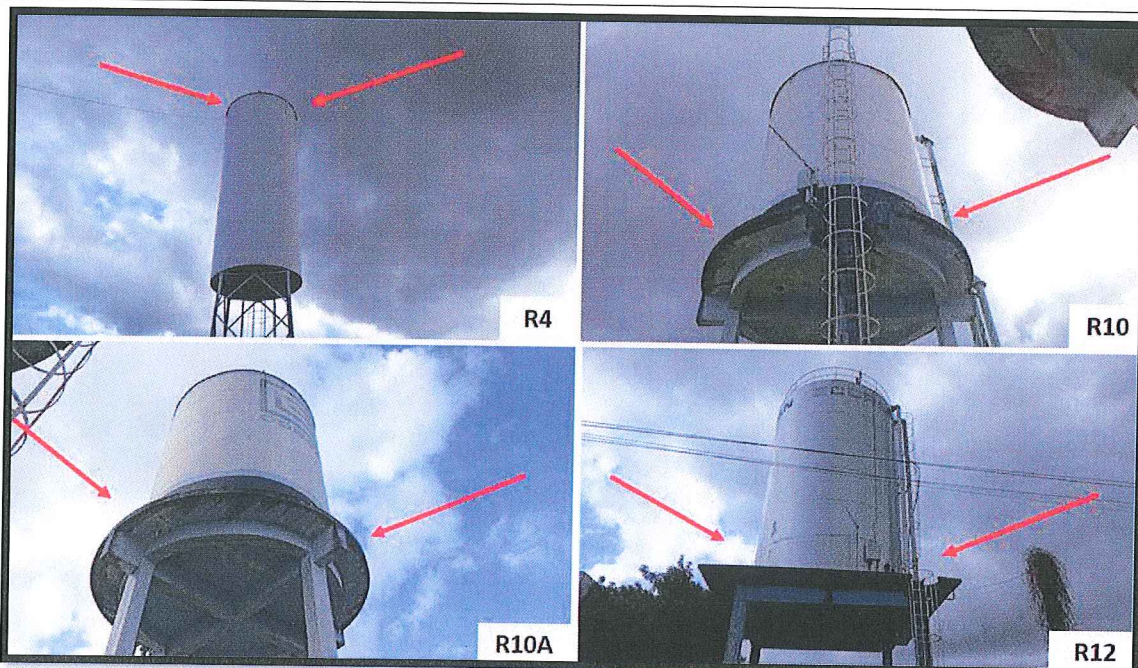
PARECER DA FISCALIZAÇÃO REFERENTE À NC-16

Local/Unidade: Reservatório R3, R10, R10A e R12.
Constatação: Acesso ao topo do reservatório está com locais transitáveis sem guarda-corpo ou pontos de ancoragem.
NC: Não proporcionar a segurança das edificações e dos operadores.
Manifestação da Corsan: Em processamento. O R3 deverá ser substituído por um de maior capacidade, é necessário que se faça ensaio de capacidade do solo, projeto de base e compra e instalação de reservatório de maior capacidade. Os R10 e R10A deverão ser substituídos por reservatórios em aço inox, após esta adequação os guarda-corpos serão instalados. O R12 deverá ser instalado o guarda-corpo com contrato de próprios.
Prazo solicitado pela Corsan para solucionar a NC: Dezembro/2021
Situação da NC: () Solucionada (X) Não solucionada () Parcialmente solucionada
Parecer: Não conformidade não solucionada. Prazo está vigente, será transferida para a NC 20, NC 21, NC 26 e NC 32 do TNC n. 27/2021.

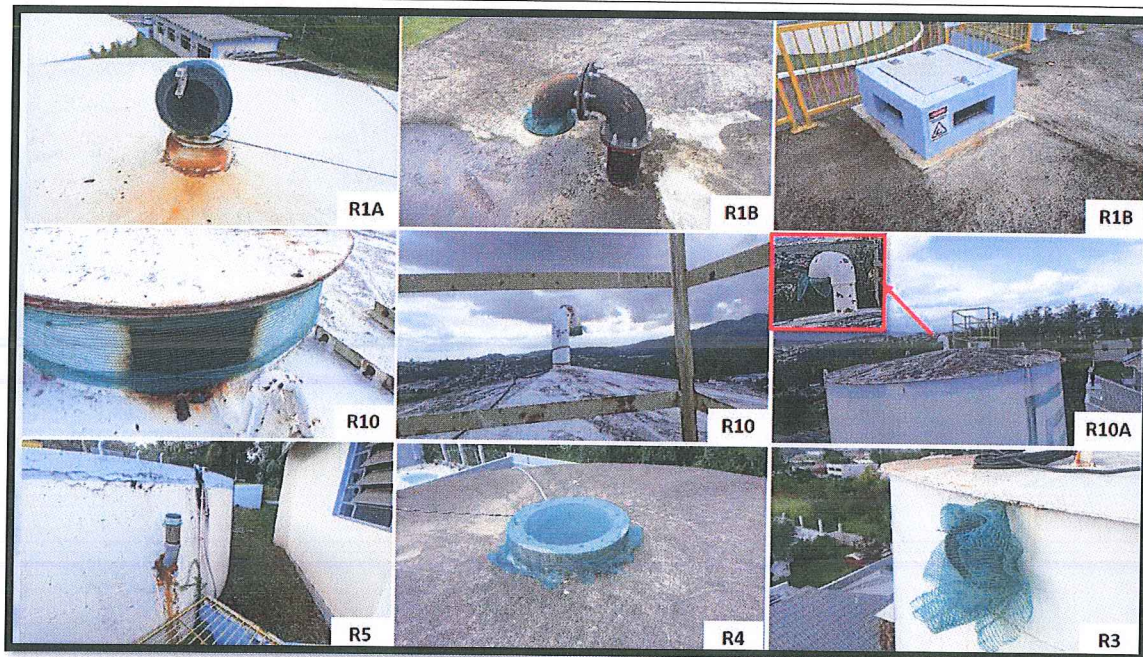
PARECER DA FISCALIZAÇÃO REFERENTE À NC-17

Local/Unidade: Reservatórios R1A, R1B, R3, R4, R5, R10 e R10A.
Constatação: Tela de proteção do suspiro do reservatório danificada.
NC: Não instalar tela de proteção contra entrada de insetos e pequenos animais em tanques.
Manifestação da Corsan: Em processamento. Contratar serviço junto à empresa cadastrada para execução do serviço.
Prazo solicitado pela Corsan para solucionar a NC: Dezembro 2020
Situação da NC: (X) Solucionada () Não solucionada () Parcialmente solucionada
Parecer: Não conformidade solucionada conforme plano de ação.

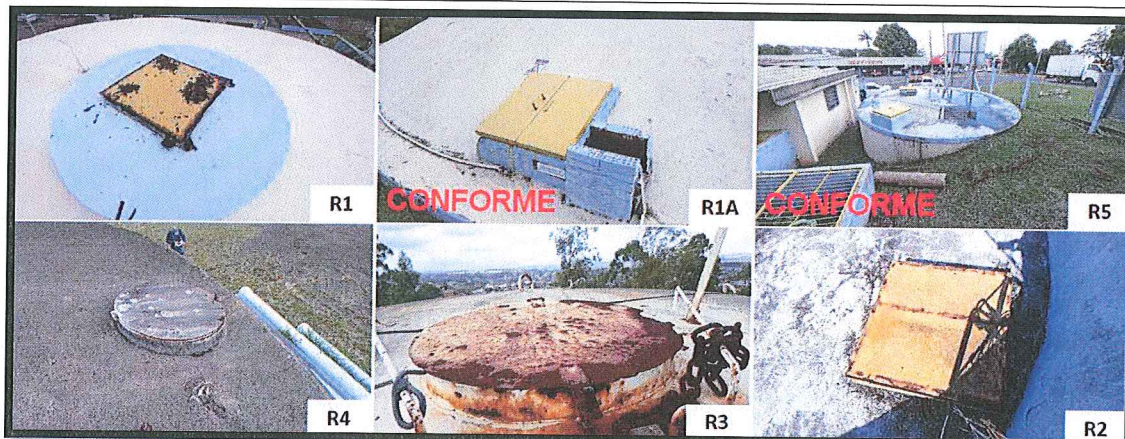
PARECER DA FISCALIZAÇÃO REFERENTE À NC-18

Local/Unidade: Reservatórios R1, R1A, R2, R3, R4 e R5
Constatação: Portas de inspeção estão deterioradas, permitindo a entrada de pequenos animais e insetos.
NC: Não realizar a conservação e manutenção preventiva de unidade do sistema público de abastecimento de água.
Manifestação da Corsan: Em processamento. Será realizado o levantamento das dimensões das tampas, para instalar as grelhas pelo contrato de caldeiraria e solda.
Prazo solicitado pela Corsan para solucionar a NC: Dezembro/2021
Situação da NC: () Solucionada (X) Não solucionada () Parcialmente solucionada
Parecer: Não conformidade não solucionada. Prazo está vigente, será transferida para as NC 3, NC 27, NC 30 e NC 61 do TNC n. 27/2021.

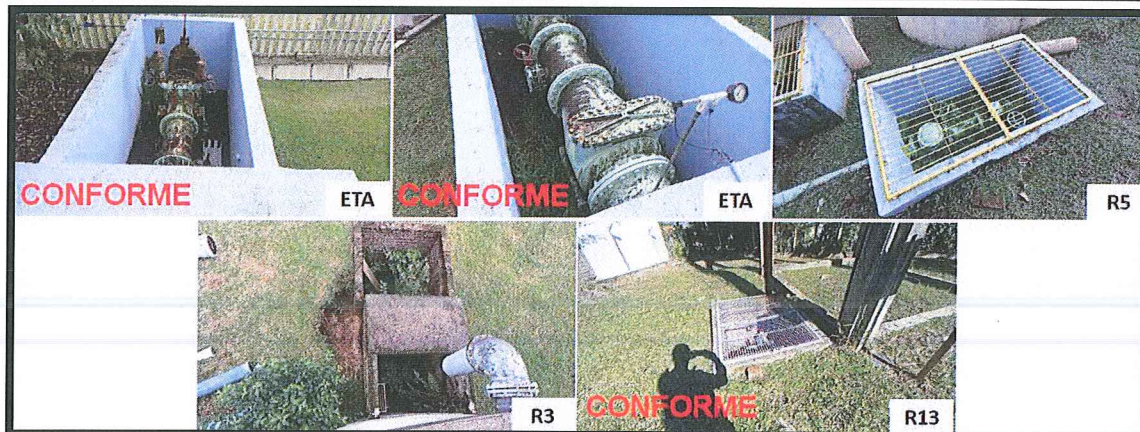
PARECER DA FISCALIZAÇÃO REFERENTE À NC-19

Local/Unidade: ETA e Captação; Reservatórios R3, R5 e R13.
Constatação: Excessiva vegetação nas caixas de manobra.
NC: Deixar de realizar a conservação e manutenção preventiva de unidade de captação.
Manifestação da Corsan: Em processamento. Definir os equipamentos e programar a ação, junto aos funcionários, com as datas para a execução do serviço, e com apoio da Sursin.
Prazo solicitado pela Corsan para solucionar a NC: Dezembro/2020
Situação da NC: () Solucionada () Não solucionada (X) Parcialmente solucionada
Parecer: Não conformidade solucionada parcialmente. Prazo excedeu, NC não solucionadas serão transferidas para o TAS n. 37/2020.

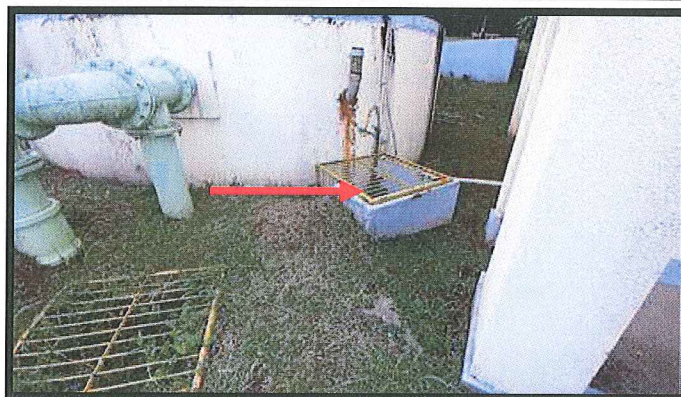
PARECER DA FISCALIZAÇÃO REFERENTE À NC-20

Local/Unidade: Reservatório R5
Constatação: Vazamento de água na válvula da caixa de manobra.
NC: Perda de água e/ou não executar redução de perdas.
Manifestação da Corsan: Em processamento. Há um vazamento na conexão a ser sanado.
Prazo solicitado pela Corsan para solucionar a NC: Outubro/2020
Situação da NC: (X) Solucionada () Não solucionada () Parcialmente solucionada
Parecer: Não conformidade solucionada conforme plano de ação.

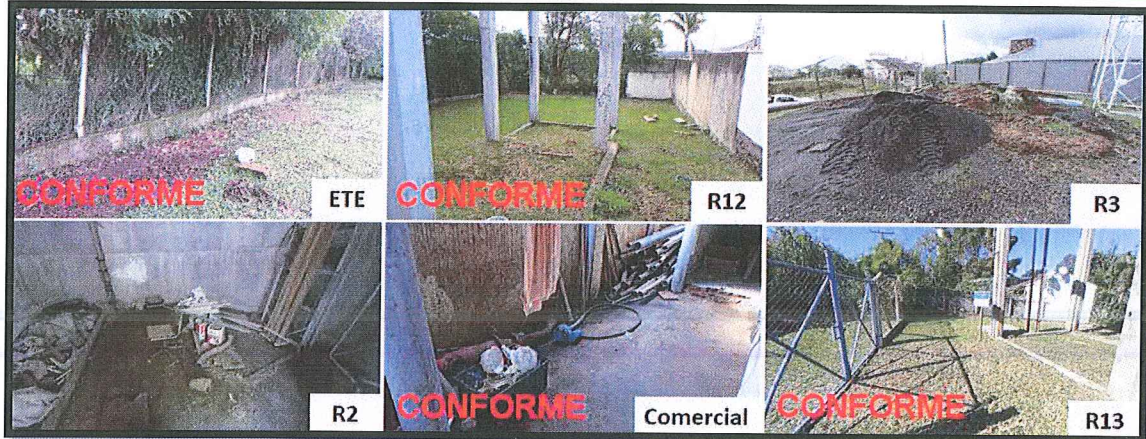
PARECER DA FISCALIZAÇÃO REFERENTE À NC-21

Local/Unidade: ETE Comercial Reservatórios R2, R3, R12 e R13
Constatação: Necessidade de limpeza e organização do terreno e áreas em geral.
NC: Deixar de realizar a conservação e manutenção preventiva de unidades do sistema público de abastecimento de água.
Manifestação da Corsan: Em processamento. Definir os equipamentos e programar a ação, junto aos funcionários, com as datas para a execução do serviço, e com a Sursin.
Prazo solicitado pela Corsan para solucionar a NC: Dezembro/2020
Situação da NC: () Solucionada () Não solucionada (X) Parcialmente solucionada
Parecer: Não conformidade solucionada parcialmente. Prazo excedeu, serão transferidas para o TAS n. 37/2020.

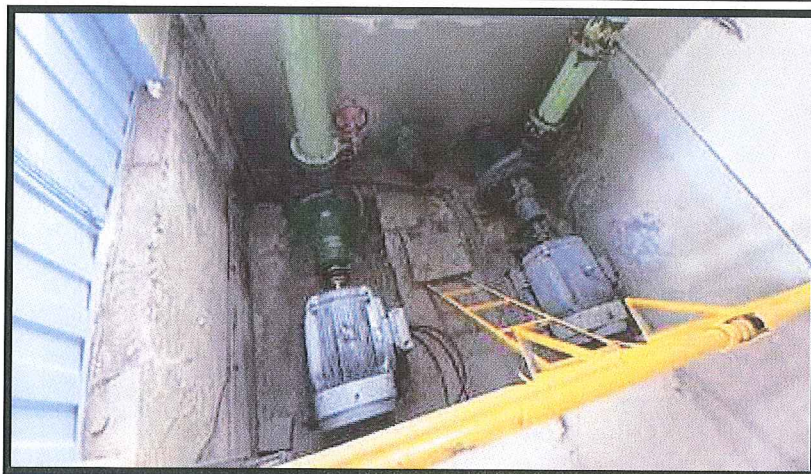
PARECER DA FISCALIZAÇÃO REFERENTE À NC-22 (REINCIDENTE)

Local/Unidade: EBA-09
Constatação: Vazamento de água na bomba. Conforme constatado na 65_2019-RTFA (NC-13).
NC: Perda de água do sistema de abastecimento.
Manifestação da Corsan: Em processamento. O conjunto moto-bomba foi retirado para conserto e aguarda retorno do Departamento de Manutenção Eletromecânica (DEMAT). Também está prevista a substituição da tubulação de recalque desta estação.
Prazo solicitado pela Corsan para solucionar a NC: Dezembro/2021
Situação da NC: (X) Solucionada () Não solucionada () Parcialmente solucionada
Parecer: Não conformidade solucionada conforme plano de ação.

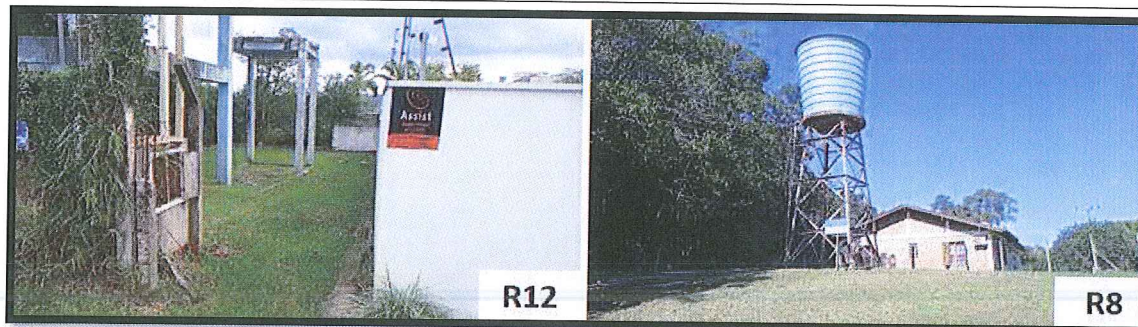
PARECER DA FISCALIZAÇÃO REFERENTE À NC-23 (REINCIDENTE)

Local/Unidade: Reservatórios R8 e R12.
Constatação: Área dos reservatórios não estão devidamente cercadas
NC: Não realizar a conservação e manutenção preventiva de unidade do sistema público de abastecimento de água.
Manifestação da Corsan: Em processamento. Será realizado o levantamento das dimensões das cercas/grades do reservatório R-12. O reservatório R9 está em processo de regularização da área, pois o reservatório se encontra em uma área particular com permissão de uso.
Prazo solicitado pela Corsan para solucionar a NC: Dezembro/2021
Situação da NC: () Solucionada (X) Não solucionada () Parcialmente solucionada
Parecer: Não conformidade não solucionada. Prazo está vigente, será transferida para a NC 19 e NC 74 do TNC n. 27/2021.

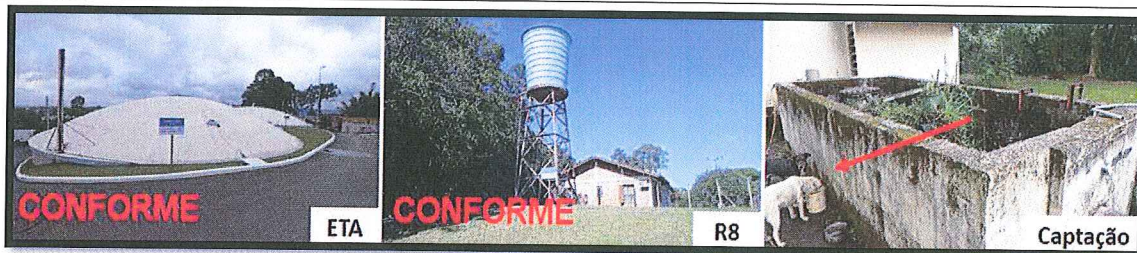
PARECER DA FISCALIZAÇÃO REFERENTE À NC-24 (REINCIDENTE)

Local/Unidade: ETA e Captação; Reservatórios R8.
Constatação: Animais presentes dentro dos limites da CORSAN. Conforme constatado na 65_2019-RTFA (NC-5).
NC: Presença de animais dentro dos limites da CORSAN.
Manifestação da Corsan: Em processamento. Será realizado contato com os órgãos Municipais componentes para destino dos animais presentes nos limites da Corsan. Cumpre informar que a presença de animais decorre de ação de terceiros, e não por ato ou convivência da Companhia. Nesse sentido, a Corsan realiza as providências de praxe, quando da ocorrência desse tipo de situação.
Prazo solicitado pela Corsan para solucionar a NC: Dezembro/2020
Situação da NC: () Solucionada () Não solucionada (X) Parcialmente solucionada
Parecer: Não conformidade não solucionada conforme plano de ação. Será transferida para o TAS n. 37/2020.

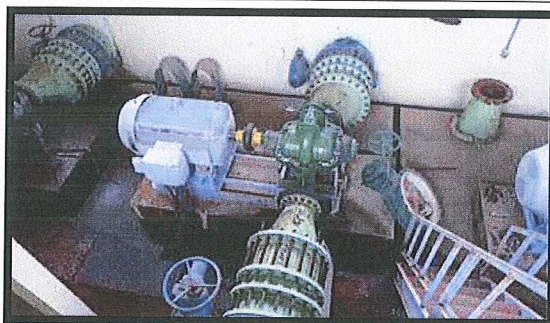
PARECER DA FISCALIZAÇÃO REFERENTE À NC-26 (REINCIDENTE)

Local/Unidade: EBA-08
Constatação: Bomba reserva da Estação de Bombeamento da ETA não está disponível para operação.
NC: Bomba reserva não está instalada para operação.
Manifestação da Corsan: Em processamento. O conjunto moto-bomba foi retirado para conserto e aguarda retorno do Departamento de Manutenção Eletromecânica (DEMAT).
Prazo solicitado pela Corsan para solucionar a NC: Concluído
Situação da NC: (X) Solucionada () Não solucionada () Parcialmente solucionada
Parecer: Não conformidade solucionada conforme plano de ação.

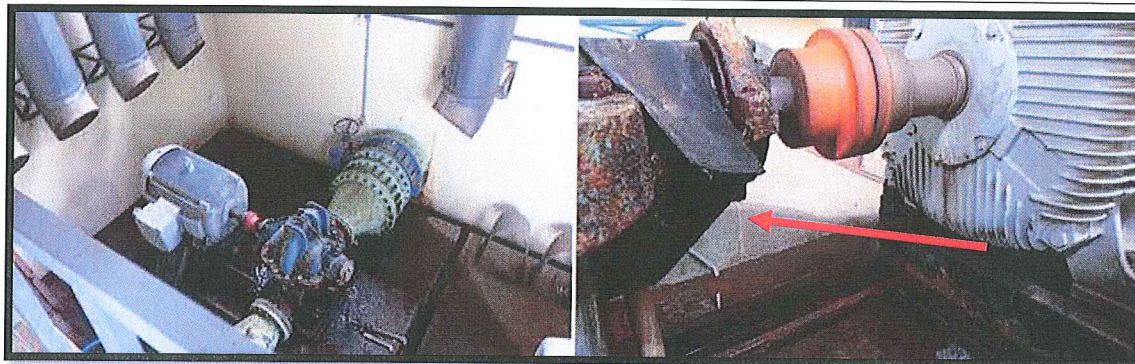
PARECER DA FISCALIZAÇÃO REFERENTE À NC-27

Local/Unidade: EBA-06
Constatação: Vazamento de água na bomba
NC: Perda de água do sistema de abastecimento.
Manifestação da Corsan: Em conformidade. As bombas que estão acopladas não estão vazando conforme foto em anexo.
Prazo solicitado pela Corsan para solucionar a NC: Concluído
Situação da NC: () Solucionada (X) Não solucionada () Parcialmente solucionada
Parecer: Não conformidade não solucionada. Prazo está vigente, será transferida para o TAS n. 37/2021.

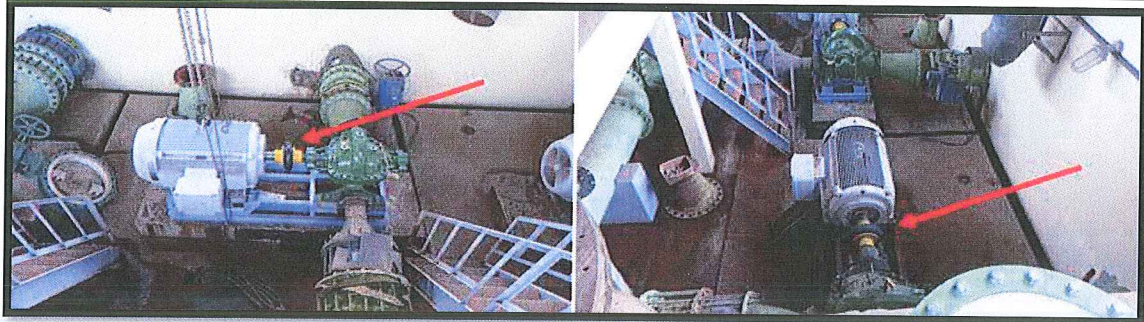
PARECER DA FISCALIZAÇÃO REFERENTE À NC-28

Local/Unidade: EBA-06
Constatação: Não existe proteção para rotação do acoplamento do motor com a bomba.
NC: Ausência de proteção do acoplamento conjunto motobomba.
Manifestação da Corsan: Em processamento. Onde há o acoplamento será reinstalado, os restantes deverão ser confeccionados com a caldeiraria.
Prazo solicitado pela Corsan para solucionar a NC: Dezembro/2021
Situação da NC: () Solucionada (X) Não solucionada () Parcialmente solucionada
Parecer: Não conformidade não solucionada. Prazo está vigente, será transferida para a NC 12 do TNC n. 27/2021.

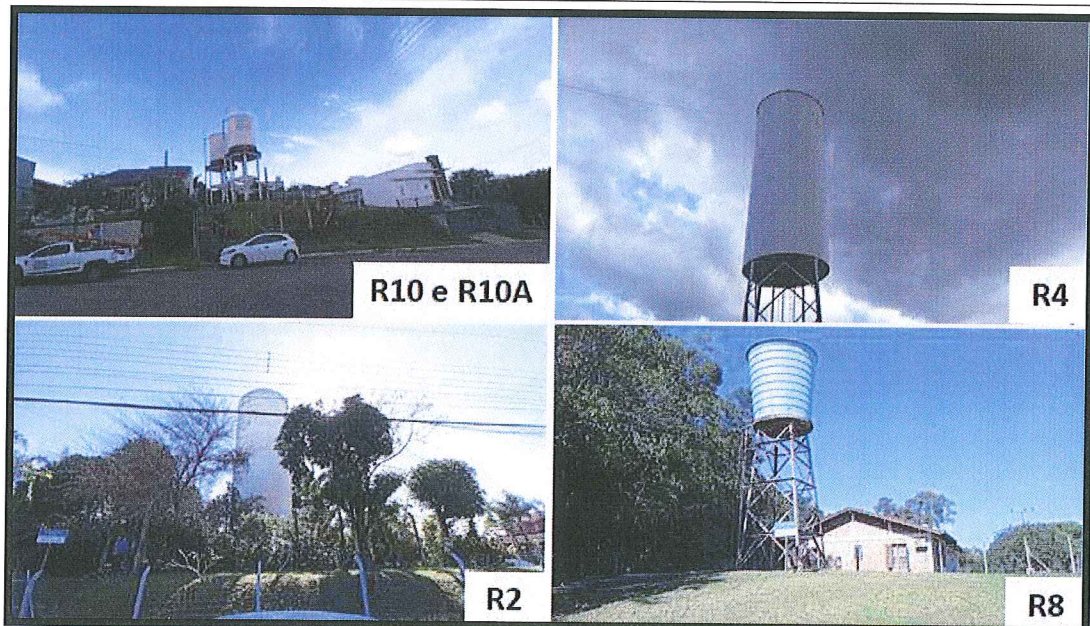
PARECER DA FISCALIZAÇÃO REFERENTE À NC-29

Local/Unidade: Reservatórios R10, R10A, R2, R4 e R8
Constatação: Ausência de para-raios.
NC: Inexistência de para-raios em reservatórios elevados.
Manifestação da Corsan: Em processamento. Atualmente estão sem para-raios.
Prazo solicitado pela Corsan para solucionar a NC: Dezembro/2021
Situação da NC: () Solucionada (X) Não solucionada () Parcialmente solucionada
Parecer: Não conformidade não solucionada. Prazo está vigente, será transferida para as NC 23, NC 63, NC 72 e NC 75 do TNC n. 27/2021.

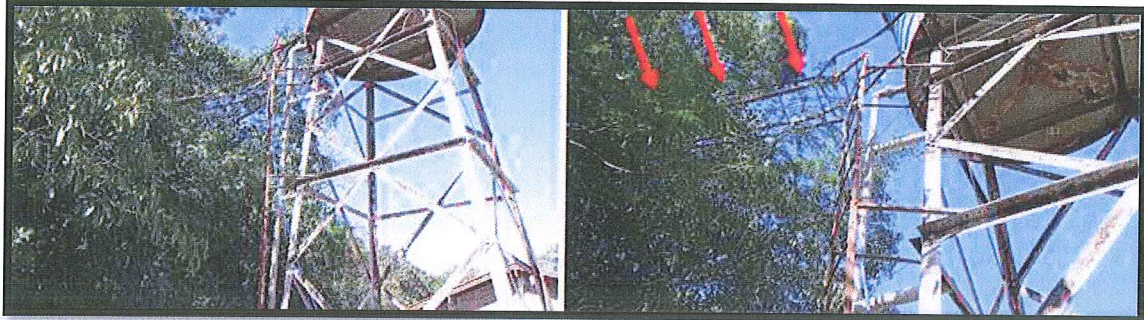
PARECER DA FISCALIZAÇÃO REFERENTE À NC-30

Local/Unidade: Reservatório R8
Constatação: Escada de acesso ao topo do reservatório está danificada, não possibilitando condições para realizar manutenções e inspeções na parte superior do reservatório.
NC: Escada em condições inadequadas.
Manifestação da Corsan: Em processamento. Acionar o contrato de próprios para atender a demanda.
Prazo solicitado pela Corsan para solucionar a NC: Dezembro/2021
Situação da NC: () Solucionada (X) Não solucionada () Parcialmente solucionada
Parecer: Não conformidade não solucionada. Prazo está vigente, será transferida para a NC 73 do TNC n. 27/2021.

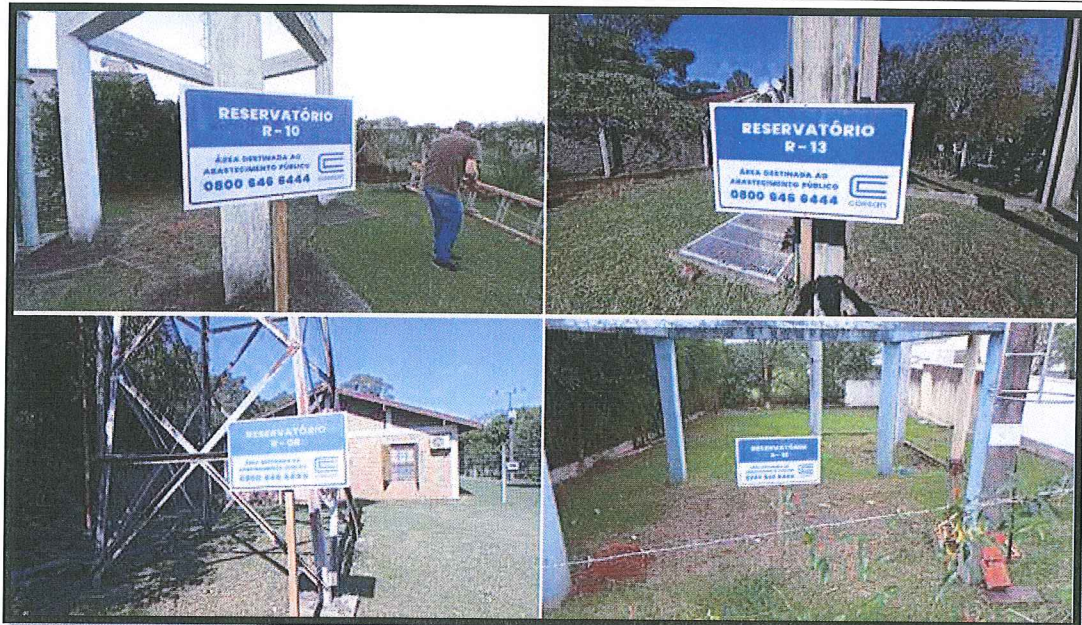
PARECER DA FISCALIZAÇÃO REFERENTE À NC-31

Local/Unidade: Reservatório R8, R10, R12 e R13.
Constatação: Reservatórios sem identificação.
NC: Inexistência de placa da concessionária com identificação do reservatório.
Manifestação da Corsan: Em processamento. Este item refere-se a placas de identificação "administrativa" (localização e nome) de unidades da Corsan no município; neste sentido, serão providenciadas pelas Ascom. Em 27/07/20 ocorrerá abertura de processo licitatório para "comunicação visual da Corsan", cuja contratação, viabilizará a confecção e instalação das placas.
Prazo solicitado pela Corsan para solucionar a NC: Março/2021
Situação da NC: (X) Solucionada () Não solucionada () Parcialmente solucionada
Parecer: Não conformidade solucionada conforme plano de ação.

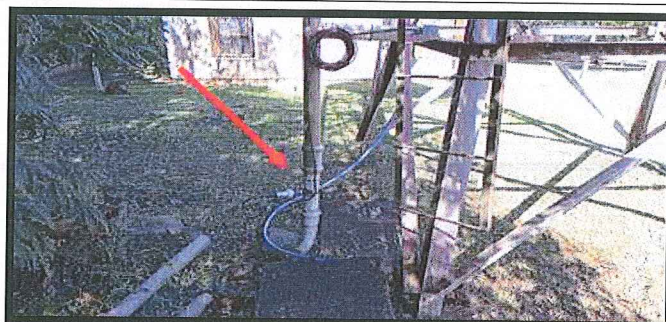
PARECER DA FISCALIZAÇÃO REFERENTE À NC-33

Local/Unidade: Reservatório R8
Constatação: O reservatório não apresenta antena para telemetria, sendo que no supervísório de controle, no COP, o nível estava em 100%.
NC: O controle do nível do reservatório não está compatível com o apresentado pelo supervísório.
Manifestação da Corsan: O reservatório está fora de operação há alguns anos. O controle de nível é apenas representação gráfica configurado quando no projeto. Não interfere na operação, uso exclusivo dos técnicos do CCO.
Prazo solicitado pela Corsan para solucionar a NC: Julho/2021
Situação da NC: (X) Solucionada () Não solucionada () Parcialmente solucionada
Parecer: Não conformidade solucionada conforme plano de ação.

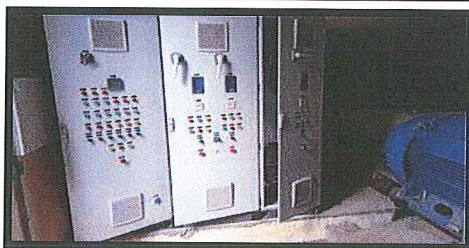
PARECER DA FISCALIZAÇÃO REFERENTE À NC-35

Local/Unidade: EBA - Captação
Constatação: Conforme constatado na 65_2019-RTFA (NC-1), o prazo da resolução está vigente, contudo, o acompanhamento da tratativa passará a ser realizado através da NC-35 desta TNC.
NC: A drenagem de água da casa de bombas é inadequada. Não proporcionar a segurança das edificações e dos operadores.
Manifestação da Corsan: Em processamento. Se trata de uma área naturalmente alagadiça que fica a margem do rio dos sinos. Estamos em um momento de testes com uma nova captação que fica nas proximidades da atual, após isso, a captação antiga ficará desativada, pois será substituída.
Prazo solicitado pela Corsan para solucionar a NC: Dezembro/2021
Situação da NC: (X) Solucionada () Não solucionada () Parcialmente solucionada
Parecer: Não conformidade solucionada.

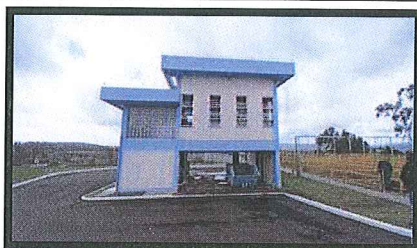
PARECER DA FISCALIZAÇÃO REFERENTE À NC-36 (REINCIDENTE)

Local/Unidade: ETA
Constatação: Conforme constatado na 65_2019-RTFA (NC-3), o prazo da resolução está vigente, contudo, o acompanhamento da tratativa passará a ser realizado através da NC-36 desta TNC.
NC: Não dar destinação correta do lodo da ETA. Considerando a existência de TCA (processo administrativo FEPAM nº 16029-05.67/13-0), informar o cronograma de cumprimento.
Manifestação da Corsan: Com relação à base/referência legal apresentada pela AGESAN – Processo Administrativo no 16029-05.67/13-0, informo que o mesmo se trata de Termo de Compromisso Ambiental (TCS/ASSEJUR/FEPAM no 01/2016) firmado entre CORSAN e FEPAM, com anuência do Ministério Público. Este TCA, diferentemente do anterior (firmado em 2006), não traz cronograma de obras (locais e prazos de conclusão) para cada sistema operado pela CORSAN, mas sim o compromisso de atingimento de metas de destinação adequada dos resíduos (lodos gerados nos processos de tratamento de água) em locais licenciados para tal operação. Tais metas, gradativas e crescentes, devem ser atingidas em cada região (alinhadas à estrutura organizacional da CORSAN) e comprovadas, anualmente, em relatório de prestação de contas (para ciência da FEPAM e do MP). Neste sentido, entendemos não haver compromisso específico para o sistema de Campo Bom neste TCA, nem tampouco pode ser considerado como fator de inadimplência ao acordo firmado. Inobstante ao exposto, a CORSAN, nas obras de ampliação do Sistema de Abastecimento de Água de Campo Bom (incluindo a captação junto ao Rio dos Sinos e da Estação de Tratamento de Água) implantou sistema de desidratação dos lodos gerados no processo de tratamento (tanto das unidades já existentes quanto das novas); tal implantação encontra-se na fase de testes de operação, já tendo sido identificada necessidade de adequação (instalação de misturadores junto ao tanque de desaguoamento, unidade situada previamente ao envio dos lodos à centrifuga); assim sendo, a CORSAN está promovendo ações para a colocação destes equipamentos nos 16 (dezesseis) tanques situados ao lado do prédio onde está instalada a centrifuga. O processo para aquisição dos equipamentos necessários foi encaminhado através do sistema PROA, e pode ser verificado pelo número: 20/0587-0000434-4.

Prazo solicitado pela Corsan para solucionar a NC: 2º Semestre de 2020
Situação da NC: () Solucionada (X) Não solucionada () Parcialmente solucionada
Parecer: Não conformidade não solucionada. Prazo excedeu, será transferida para o TAS n. 37/2020.

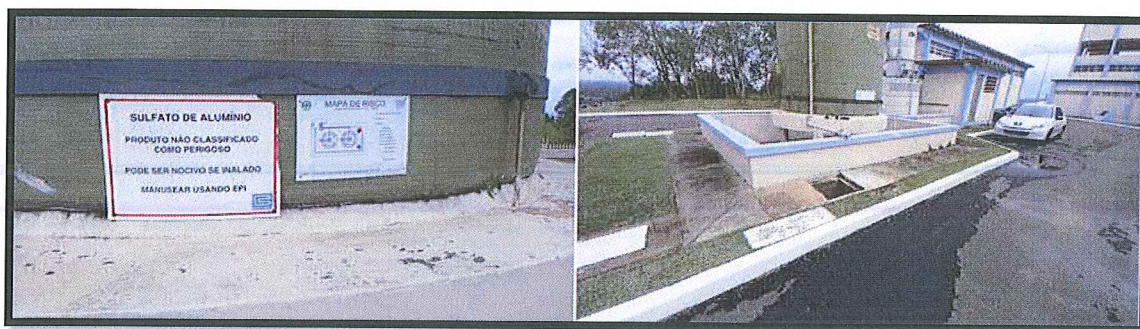
PARECER DA FISCALIZAÇÃO REFERENTE À NC-37 (REINCIDENTE)

Local/Unidade: ETA
Constatação: Conforme constatado na 65_2019-RTFA (NC-6), o prazo da resolução está vigente, contudo, o acompanhamento da tratativa passará a ser realizado através da NC-37 desta TNC.
NC: Ausência de placas indicativas com o nome de que se destina a edificação. Ausência de placa com código ONU nos tanques de armazenagem. Ausência de placa nas tinas de preparo das soluções e no local de armazenamento dos produtos químicos com nome químico do ingrediente ativo conforme indicado pela IUPAC (<i>International Union of Pure and Applied Chemistry</i>), nome comum, em português, do ingrediente ativo e o número CAS (<i>Chemical Abstract Service Registry</i>) do ingrediente ativo. Ausência de FISPQ no local de armazenagem de produtos químicos.
Manifestação da Corsan: Em processamento. As placas indicativas de produtos químicos atendem ao previsto pela ONU, haja vista estarem de acordo como Sistema harmonizado de Classificação e Rotulagem de Produto Químicos (GHS).

Prazo solicitado pela Corsan para solucionar a NC: 30/11/2020
Situação da NC: (X) Solucionada () Não solucionada () Parcialmente solucionada
Parecer: Não conformidade solucionada.

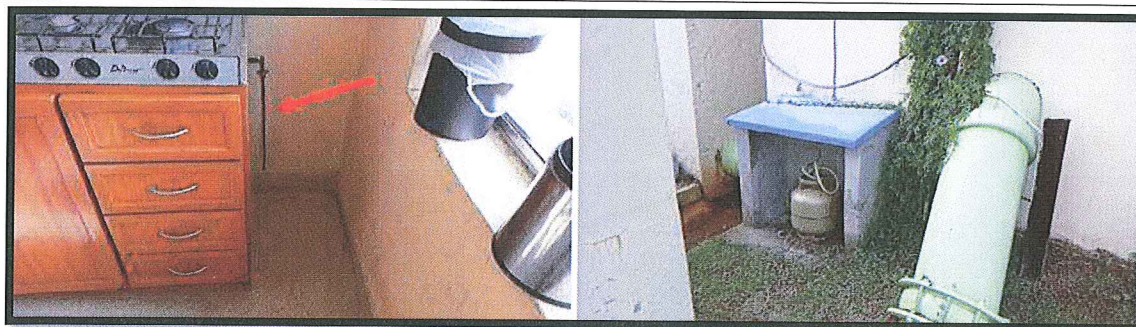
PARECER DA FISCALIZAÇÃO REFERENTE À NC-38 (REINCIDENTE)

Local/Unidade: ETA
Constatação: Conforme constatado na 65_2019-RTFA (NC-7), o prazo da resolução está vigente, contudo, o acompanhamento da tratativa passará a ser realizado através da NC-38 desta TNC.
NC: Não proporcionar a segurança das edificações e dos operadores.
Manifestação da Corsan: Em processamento. Em função da copa da ETA ficar no segundo piso, será realizada a adequação das estruturas para inserir o botijão de gás na parte externa do prédio.
Prazo solicitado pela Corsan para solucionar a NC: Julho/2021
Situação da NC: (X) Solucionada () Não solucionada () Parcialmente solucionada
Parecer: Não conformidade solucionada.

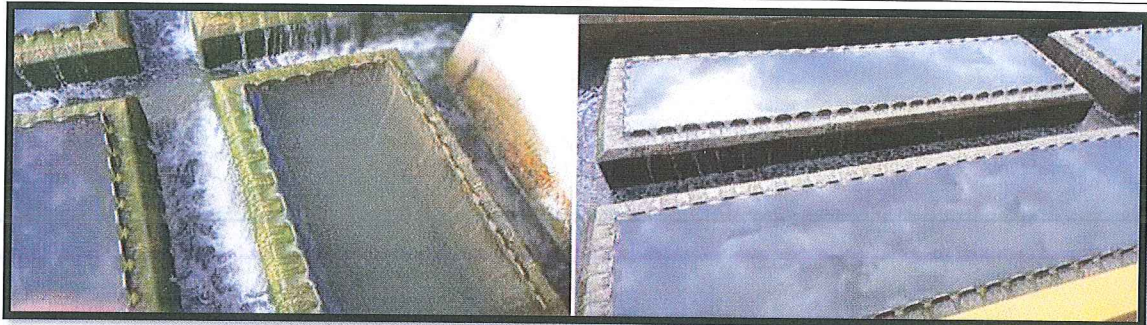
PARECER DA FISCALIZAÇÃO REFERENTE À NC-39 (REINCIDENTE)

Local/Unidade: ETA
Constatação: Conforme constatado na 65_2019-RTFA (NC-8), o prazo da resolução excedeu, contudo, o acompanhamento da tratativa passará a ser realizado através da NC-39 desta TNC.
NC: Processo de tratamento insatisfatório.
Manifestação da Corsan: Em conformidade. A constatação das condições do tratamento ocorreu de forma visual, apontando algum arraste de flocos do decantador para os filtros da ETA. Tendo em vista adequações para a entrada em operação de ambos os blocos hidráulicos, eventualmente podem ocorrer situações como a constatada visualmente. Informamos que as condições de qualidade da água filtrada atendem aos dispositivos legais de potabilidade. Em alguns casos, além de ajustes de vazão e operação das unidades, podem também ser utilizados produtos químicos adicionais, tais como polieletrólito.
Prazo solicitado pela Corsan para solucionar a NC: Concluído
Situação da NC: (X) Solucionada () Não solucionada () Parcialmente solucionada

Parecer: Não conformidade solucionada conforme plano de ação.

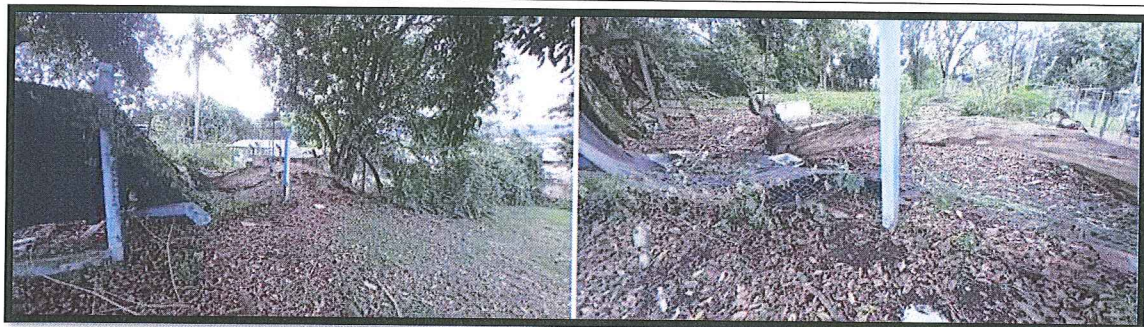
PARECER DA FISCALIZAÇÃO REFERENTE À NC-40 (REINCIDENTE)

Local/Unidade: EBA-09
Constatação: Conforme constatado na 65_2019-RTFA (NC-11), o prazo da resolução está vigente, contudo, o acompanhamento da tratativa passará a ser realizado através da NC-40 desta TNC.
NC: Não manter condições sanitárias.
Manifestação da Corsan: Em processamento. APRO 20-0735 solicita a instalação de gradil de concreto na área. Depende de contrato para execução.
Prazo solicitado pela Corsan para solucionar a NC: Dezembro/2021
Situação da NC: () Solucionada (X) Não solucionada () Parcialmente solucionada
Parecer: Não conformidade não solucionada. Prazo está vigente, será transferida para a NC 33 do TNC n. 27/2021.
