RELATÓRIO TÉCNICO DE FISCALIZAÇÃO DE ACOMPANHAMENTO N. 37/2020 – RTFA

Fiscalização de acompanhamento ao Sistema
de Saneamento de Campo Bom/RS.

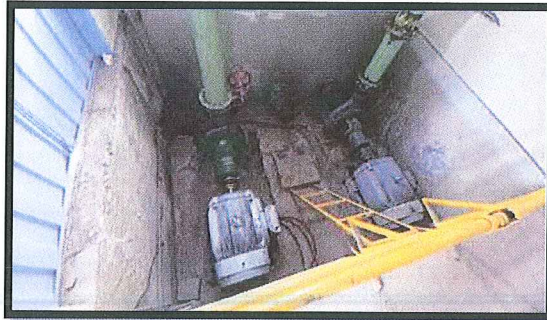
PARECER DA FISCALIZAÇÃO REFERENTE À NC-41 (REINCIDENTE)

Local/Unidade: EBA-09
Constatação: Conforme constatado na 65_2019-RTFA (NC-14), o prazo da resolução está vigente, contudo, o acompanhamento da tratativa passará a ser realizado através da NC-41 desta TNC.
NC: Inadequação da drenagem de água da casa de bombas.
Manifestação da Corsan: Em processamento. Está programada a instalação de uma bomba de esgotamento, que está em processo de compra.
Prazo solicitado pela Corsan para solucionar a NC: Janeiro/2021
Situação da NC: (X) Solucionada () Não solucionada () Parcialmente solucionada
Parecer: Não conformidade solucionada.

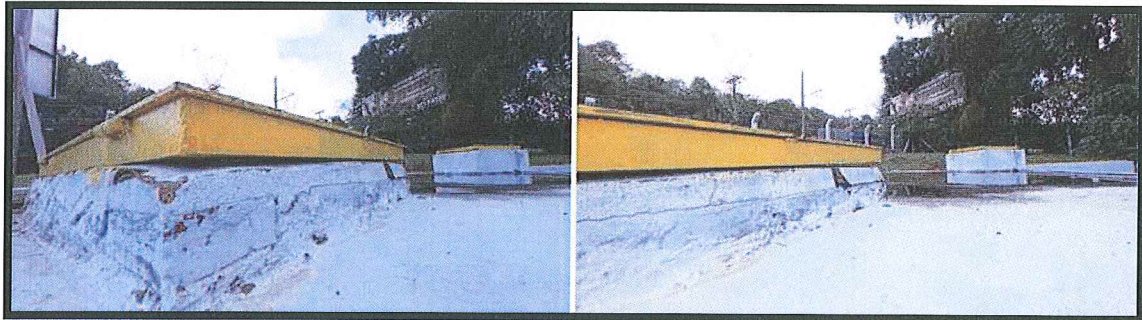
PARECER DA FISCALIZAÇÃO REFERENTE À NC-42 (REINCIDENTE)

Local/Unidade: Reservatório R5
Constatação: Conforme constatado na 65_2019-RTFA (NC-15), o prazo da resolução está vigente, contudo, o acompanhamento da tratativa passará a ser realizado através da NC-42 desta TNC.
NC: Vedação e travamento da tampa de inspeção são insatisfatórios.
Manifestação da Corsan: Em processamento. Será realizado o levantamento das dimensões das tampas.
Prazo solicitado pela Corsan para solucionar a NC: Dezembro
Situação da NC: () Solucionada (X) Não solucionada () Parcialmente solucionada
Parecer: Não conformidade não solucionada. Prazo está vigente, será transferida para a NC 76 do TNC n. 27/2021.
