RELATÓRIO TÉCNICO DE FISCALIZAÇÃO DE ACOMPANHAMENTO N. 042/2020 – RTFA

**Fiscalização de Acompanhamento ao Sistema
de Abastecimento de Água e Esgotamento
Sanitário de Sapiranga/RS.**

Unidade fiscalizada: Sistema de Abastecimento de Água e Esgotamento Sanitário de Sapiranga/RS.

Data da fiscalização de acompanhamento: 22 e 23 de abril de 2021.

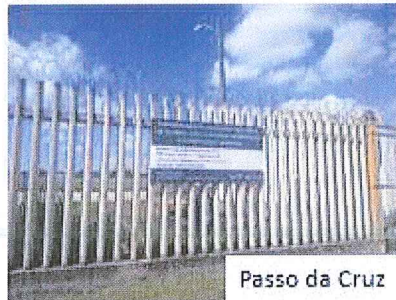
Local/Unidade: ETE – Passo da Cruz e Morada do Bosque
Constatação: Não encontrado placa padrão da L.O. na entrada da ETE.
NC: Ausência de placa padrão da L.O. na entrada da ETE.
Manifestação da Corsan: Em processamento. A CORSAN entende ter somente responsabilidade de instalação de Placas de Licença de Operação para aquelas unidades operacionais (ETE) cujo, licenciamento esteja em nome da empresa; assim sendo, estamos providenciando a confecção de placa padrão da L.O. da ETE Passo da Cruz.
Prazo solicitado pela Corsan para solucionar a NC: Dezembro/2020
Situação da NC: () Solucionada () Não solucionada (X) Parcialmente solucionada
Parecer: ETE Passo da Cruz possui placa da L.O. devidamente instalada, porém a ETE Morada do Bosque não possui. NC será transferida para o TAS n. 042/2020.

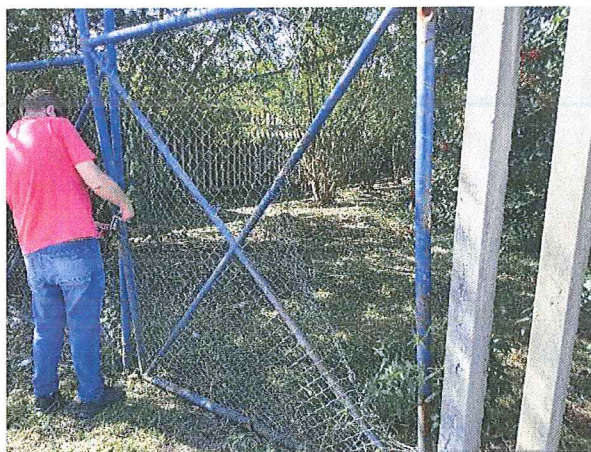
Local/Unidade: ETE – Recanto do Bosque, Floresta e Centenário.
Constatação: Condições dos portões danificados ou com falta de cadeados permitem acesso de pessoas não autorizadas.
NC: A área de captação não está cercada ou murada, condição que pode facilitar o acesso de pessoas não autorizadas.
Manifestação da Corsan: Em conformidade. ETE/Centenário – cadeado inserido no portão. Em processamento. ETE/Recanto do Bosque – está em processo de avaliação, esperando a transferência após a conclusão será realizada as adequações necessárias. Em conformidade. ETE/Floresta – informamos que a Corsan ainda não assumiu esta estação e, portanto, cabe ao empreendedor realizar as adequações. Plano de ação: Realizar o conserto do portão na ETE/Recanto do Bosque (após a conclusão do processo de avaliação e definida a transferência à Corsan).
Prazo solicitado pela Corsan para solucionar a NC: Dezembro/2020
Situação da NC: () Solucionada () Não solucionada (X) Parcialmente solucionada

Parecer: Cercamento do portão da ETE Recanto do Bosque está danificado, permitindo a entrada de pessoas não autorizadas. NC será transferida para o TAS n. 042/2020.

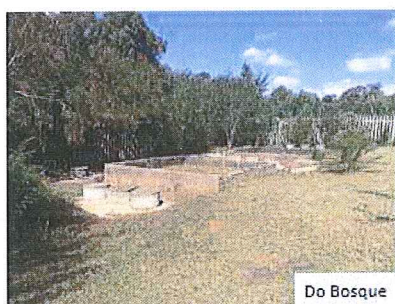
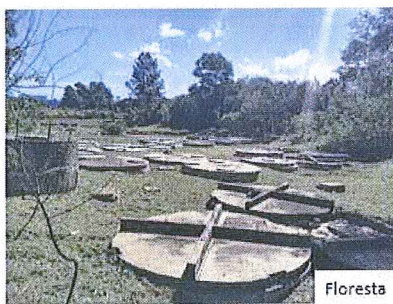
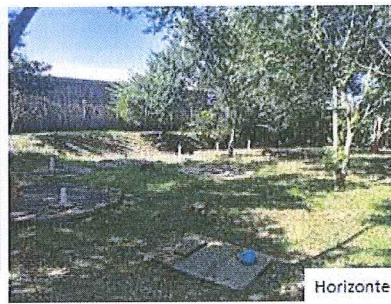
Local/Unidade: ETE – Recanto do Bosque, Floresta e Horizonte.
Constatação: Áreas das ETE com necessidade de roçada e remoção dos resíduos vegetais gerados.
NC: Não realizar a conservação e manutenção preventiva de unidade do sistema público de abastecimento de água.
Manifestação da Corsan: Em conformidade. Esta é uma demanda realizada pelo contrato de limpeza externa, porém, se encontra em processo de licitação. Sendo assim, providenciaremos uma equipe da unidade de saneamento, para atender a demanda. Em conformidade. ETE/Floresta – Informamos que a Corsan ainda não assumiu esta estação e, portanto, cabe ao empreendedor realizar as adequações. Plano de ação: programar equipe da unidade para atender as demandas na ETE/Recanto do Bosque e ETE/Horizonte. Ação: Realizar limpeza e corte de grama.
Prazo solicitado pela Corsan para solucionar a NC: Concluído.
Situação da NC: (X) Solucionada () Não solucionada () Parcialmente solucionada

Parecer: Durante a fiscalização de acompanhamento verificou-se que os terrenos das ETEs estavam limpos. Não conformidade encerrada.

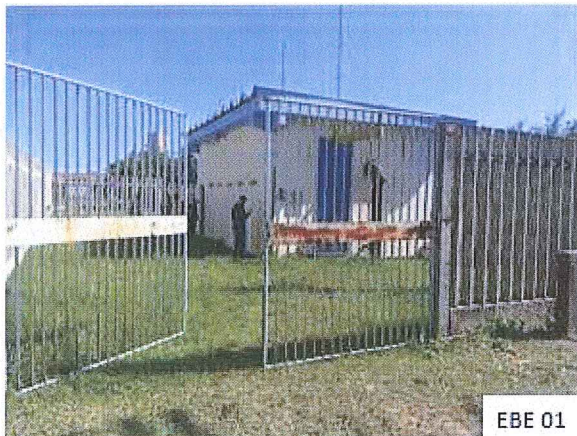
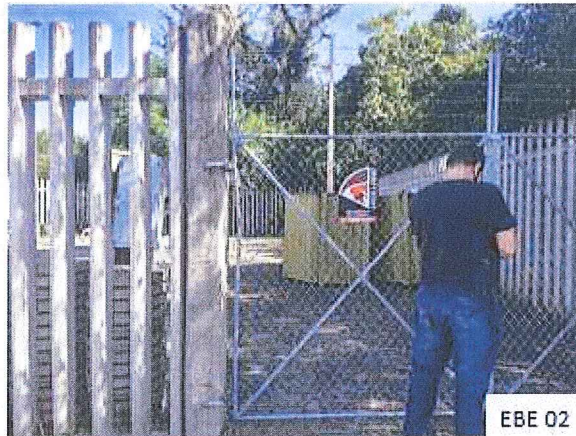
Local/Unidade: EBE – 1 e 2.
Constatação: Falta de identificação das estações de bombeamento.
NC: Ausência de placa de identificação da área da estação elevatória.
Manifestação da Corsan: Em processamento. Este item refere-se a placas de identificação “administrativa” (localização e nome) de unidades da CORSAN no município; neste sentido, serão providenciadas pela ASCOM. Foi aberto processo licitatório para “comunicação visual da CORSAN”, cuja contratação, viabilizará a confecção e instalação das placas. Plano de ação: Preencher a planilha, (modelo Igrejinha) com a descrição de todas as placas que estão faltando e enviar para a ASCOM realizar a confecção.
Prazo solicitado pela Corsan para solucionar a NC: Março/2021
Situação da NC: () Solucionada (X) Não solucionada () Parcialmente solucionada
Parecer: As EBEs não possuem identificação. NC será transferida para o TAS n. 042/2020.

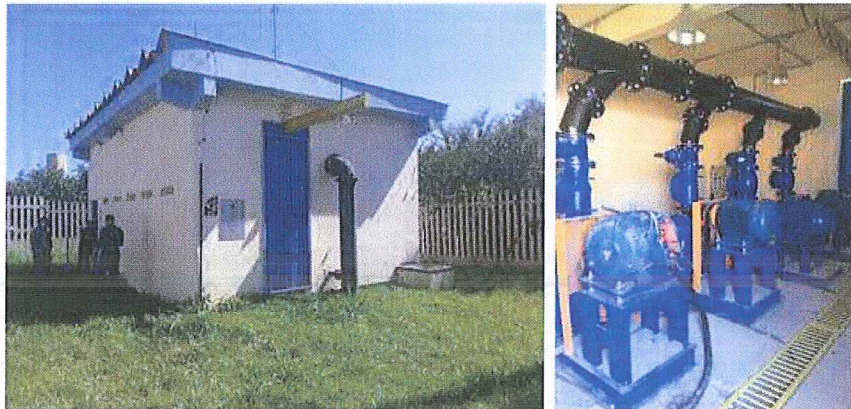
Local/Unidade: EBE – 1.
Constatação: Transformador e componentes do motor foram furtados.
NC: Falta de conservação e manutenção preventiva de unidade do sistema público de esgotamento sanitário.
Manifestação da Corsan: Em processamento. Será utilizado o contrato de manutenção de subestações, para repor os itens furtados.
Prazo solicitado pela Corsan para solucionar a NC: Setembro/2020.
Situação da NC: (X) Solucionada () Não solucionada () Parcialmente solucionada
Parecer: Não conformidade encerrada.

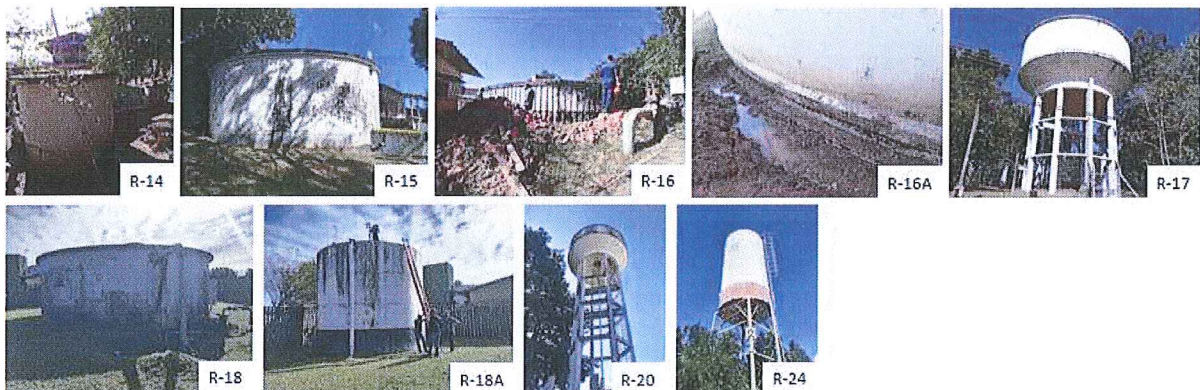
Local/Unidade: Reservatório R14, R15, R16, R16A, R17, R18, R18A, R20 E R24
Constatação: Área dos reservatórios não estão devidamente identificadas com placas.
NC: Ausência de placa de identificação da área do reservatório.
Manifestação da Corsan: Em processamento. Este item refere-se a placas de identificação "administrativa" (localização e nome) de unidades da CORSAN no município; neste sentido, serão providenciadas pela ASCOM. Foi aberto processo licitatório para "comunicação visual da CORSAN", cuja contratação, viabilizará a confecção e instalação das placas. Plano de ação: Preencher a planilha, (modelo Igreja) com a descrição de todas as placas que estão faltando e enviar para a ASCOM realizar a confecção.
Prazo solicitado pela Corsan para solucionar a NC: Março/2021.
Situação da NC: () Solucionada (X) Não solucionada () Parcialmente solucionada
Parecer: Reservatórios ainda permanecem sem identificação. NC será transferida para o TAS n. 042/2020.

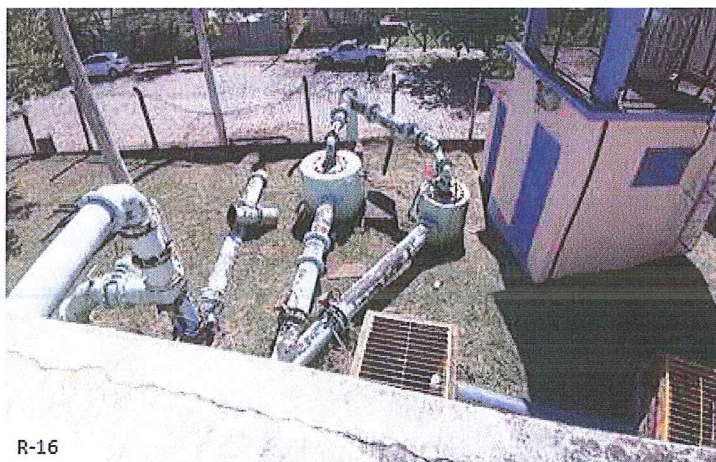
Local/Unidade: Reservatório R16 e R16A
Constatação: Caixa de manobra aberta e outra sem grelha de proteção.
NC: Não proporcionar a segurança das edificações e dos operadores.
Manifestação da Corsan: Em processamento. A demanda no R16 será atendida pela contratada. As grades do R16 A, estavam no local e foram movidas para acesso aos registros.
Prazo solicitado pela Corsan para solucionar a NC: 31/12/2021
Situação da NC: (X) Solucionada () Não solucionada () Parcialmente solucionada
Parecer: Grelhas do Reservatório R-16 instaladas. Não conformidade encerrada.

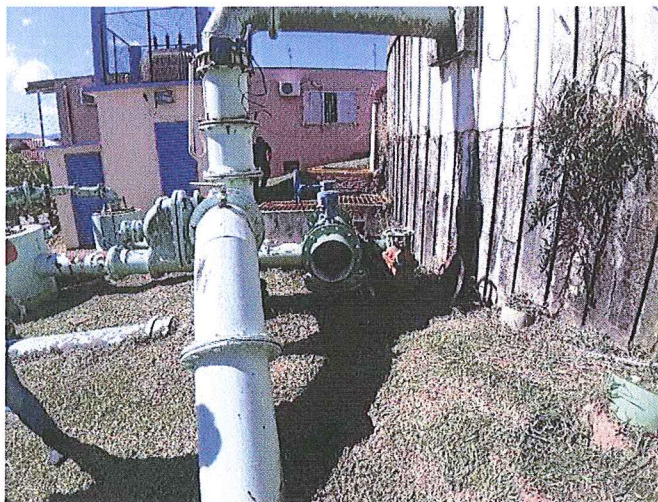
Local/Unidade: Reservatório R16.
Constatação: Válvula do reservatório está com vazamento de água no eixo.
NC: Presença de vazamento aparente nas instalações do reservatório.
Manifestação da Corsan: Em processamento. Na R16, a válvula está com vazamento a ser reparado. Ação: Realizar o conserto da peça mecânica.
Prazo solicitado pela Corsan para solucionar a NC: 21/08/2021.
Situação da NC: (X) Solucionada () Não solucionada () Parcialmente solucionada
Parecer: Durante fiscalização não foi verificado vazamento na válvula. Não conformidade encerrada.

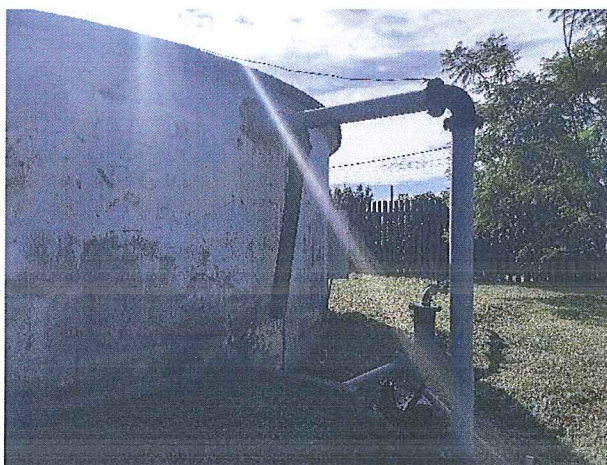
Local/Unidade: Reservatório R18.
Constatação: Válvula do reservatório está com vazamento de água no eixo.
NC: Presença de vazamento aparente nas instalações do reservatório.
Manifestação da Corsan: Em processamento. Na R18, a válvula está com vazamento a ser reparado. Ação: Realizar o conserto da peça mecânica.
Prazo solicitado pela Corsan para solucionar a NC: 21/08/2021
Situação da NC: (X) Solucionada () Não solucionada () Parcialmente solucionada
Parecer: Durante fiscalização não foi verificado vazamento na válvula. Não conformidade encerrada.

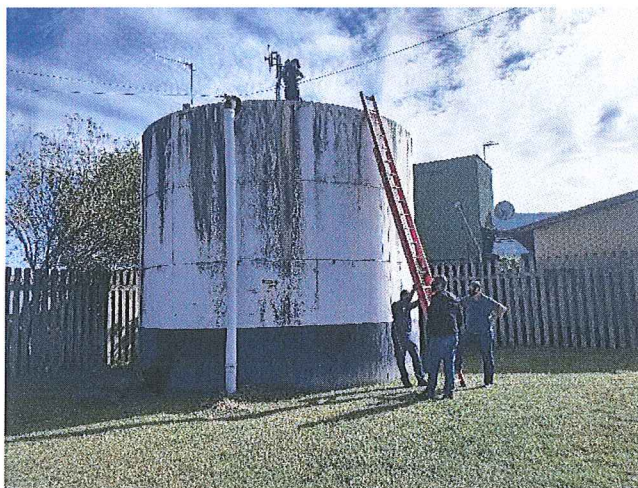
Local/Unidade: Reservatório R18A.
Constatação: Válvula do reservatório está com vazamento de água no eixo.
NC: Presença de vazamento aparente nas instalações do reservatório.
Manifestação da Corsan: Em processamento. Na R18A, a válvula está com vazamento a ser reparado. Ação: Realizar o conserto da peça mecânica.
Prazo solicitado pela Corsan para solucionar a NC: 21/08/2021.
Situação da NC: (X) Solucionada () Não solucionada () Parcialmente solucionada
Parecer: Durante fiscalização não foi verificado vazamento na válvula. Não conformidade encerrada.

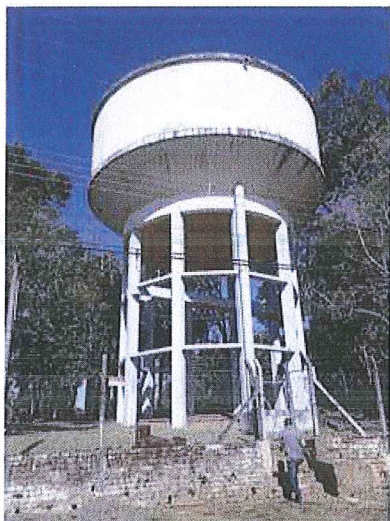
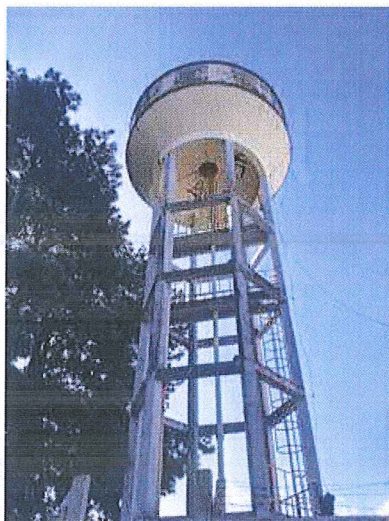
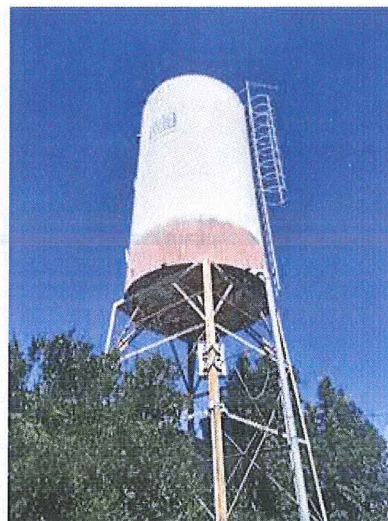
Local/Unidade: Reservatório R17, R20 e R24.
Constatação: Reservatórios não possuem para-raios nem luzes de sinalização de obstáculo.
NC: Ausência de para-raios e/ou luz de sinalização de obstáculo, em caso de reservatório elevado.
Manifestação da Corsan: Em processamento. Atualmente estão sem para-raios, porém, será atendida a demanda. Ação: Realizar a instalação de para-raios e luz de sinalização de obstáculo.
Prazo solicitado pela Corsan para solucionar a NC: Dezembro/2021.
Situação da NC: () Solucionada (X) Não solucionada () Parcialmente solucionada
Parecer: Considerando que o prazo solicitado pela Corsan através do RAAC não foi acolhido pela Agência Reguladora através do PMP e que até o momento da fiscalização de acompanhamento a NC não havia sido solucionada, esta NC será transferida para o TAS n. 042/2020.

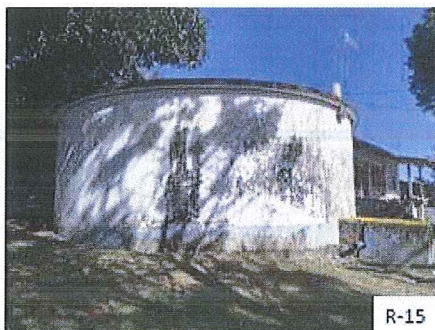
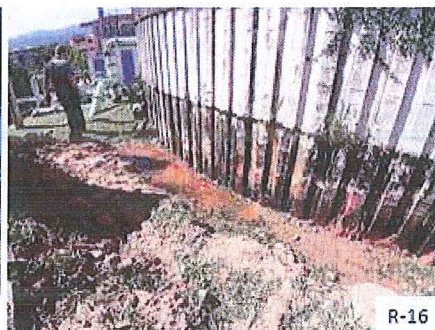
Local/Unidade: Reservatório R15, R16 e R24.
Constatação: Os reservatórios apresentam visíveis presenças de infiltração, rachaduras, vegetação no reservatório e condições estruturas carecendo de conservação.
NC: Reservatório não apresenta boas condições visíveis de conservação.
Manifestação da Corsan: Em processamento. R15 – Rua Visconde de Ouro Preto – Há alguns pontos de infiltração que merecem atenção. Em processamento. R16 – Rua Padre Réus – Reservatório deve ser isolado para enviar para orçamento de recuperação. Em processamento. R24 – Rua Tamburello – Foi solicitada urgência para ATA 048/2020 para execução de nova base para novo reservatório.
Prazo solicitado pela Corsan para solucionar a NC: Dezembro/2021
Situação da NC: () Solucionada (X) Não solucionada () Parcialmente solucionada
Parecer: Considerando que o prazo solicitado pela Corsan através do RAAC não foi acolhido pela Agência Reguladora através do PMP e que até o momento da fiscalização de acompanhamento a NC não havia sido solucionada, esta NC será transferida para o TAS n. 042/2020.

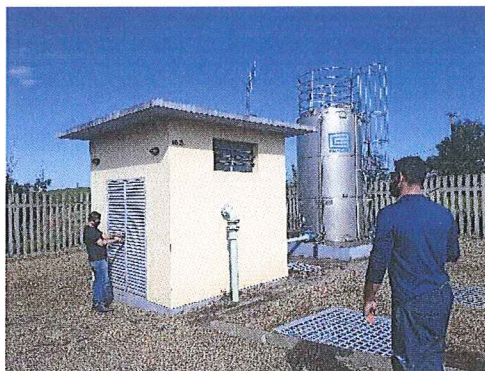
Local/Unidade: EBA Liberdade e Booster
Constatação: Não encontrado placa de identificação da elevatória.
NC: Ausência de placa de identificação da área da estação de bombeamento.
Manifestação da Corsan: Em processamento. Este item refere-se a placas de identificação "administrativa" (localização e nome) de unidades da CORSAN no município; neste sentido, serão providenciadas pela ASCOM. Foi aberto processo licitatório para "comunicação visual da CORSAN", cuja contratação, viabilizará a confecção e instalação das placas. Plano de ação: Preencher a planilha, (modelo Igrejinha) com a descrição de todas as placas que estão faltando e enviar para a ASCOM realizar a confecção.
Prazo solicitado pela Corsan para solucionar a NC: Março/2021.
Situação da NC: () Solucionada (X) Não solucionada () Parcialmente solucionada
Parecer: EBA sem placa de identificação. Não conformidade transferida para o TAS n. 042/2020.

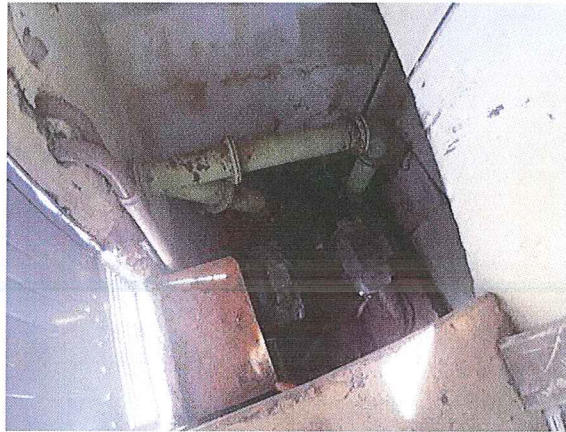
Local/Unidade: EBA 12.
Constatação: Vazamento de água na bomba do motor reserva que está em manutenção.
NC: Presença de vazamento aparente nas instalações do reservatório.
Manifestação da Corsan: Em conformidade. Foi instalado flange cego para impedir a percolação de água enquanto a bomba reserva está em conserto.
Prazo solicitado pela Corsan para solucionar a NC: Concluído.
Situação da NC: (X) Solucionada () Não solucionada () Parcialmente solucionada
Parecer: Durante fiscalização não foi observado vazamento. Não conformidade encerrada.

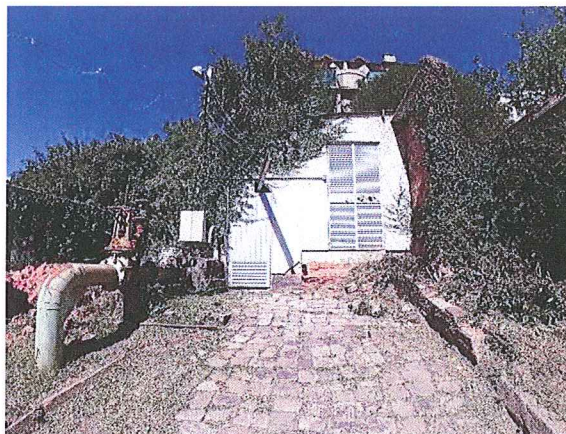
Local/Unidade: EBA 12.
Constatação: Vazamento constante de água pela válvula de retenção (fora da casa de bombeamento), na qual escorre a água pela tubulação para dentro da casa de bombeamento. Segundo a CORSAN esta válvula deveria apenas corrigir a pressão da rede no momento da partida das bombas, não permitindo o vazamento constante.
NC: Presença de vazamento aparente nas instalações do reservatório.
Manifestação da Corsan: Em processamento. Será realizado serviço com a equipe de eletromecânica, com objetivo de resolver o problema. Ação: Realizar o conserto da peça mecânica.
Prazo solicitado pela Corsan para solucionar a NC: 31/12/2020
Situação da NC: (X) Solucionada () Não solucionada () Parcialmente solucionada
Parecer: Durante fiscalização não foi observado vazamento. Não conformidade encerrada.

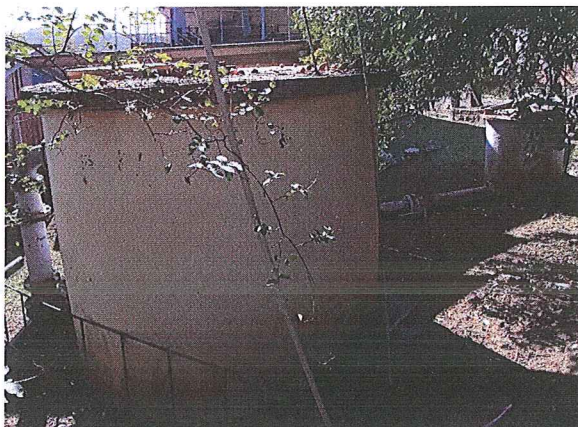
Local/Unidade: EBA – Vila Irma
Constatação: Válvula de drenagem está com vazamento de água.
NC: Presença de vazamento aparente nas instalações do reservatório.
Manifestação da Corsan: Em processamento. Será realizado serviço com a equipe de eletromecânica, com objetivo de resolver o problema. Ação: Realizar o conserto na vedação da tampa.
Prazo solicitado pela Corsan para solucionar a NC: 31/12/2020.
Situação da NC: (X) Solucionada () Não solucionada () Parcialmente solucionada
Parecer: Durante fiscalização não foi observado vazamento. Não conformidade encerrada.

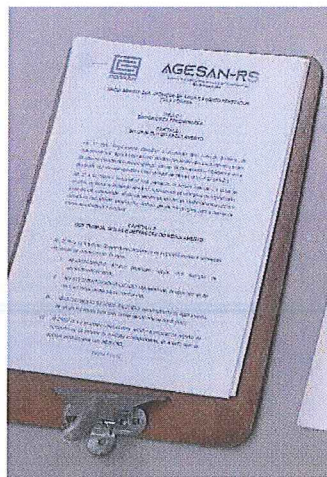
Local/Unidade: Comercial
Constatação: Evidência a utilização da RSAE homologada pela AGERGS.
NC: Não utilizar RSAE homologado pela AGESAN-RS para consultas.
Manifestação da Corsan: Em conformidade. Já foi disponibilizada para a US.
Prazo solicitado pela Corsan para solucionar a NC: Concluído.
Situação da NC: (X) Solucionada () Não solucionada () Parcialmente solucionada
Parecer: RSAE homologado pela Agesan-RS disponível ao público. Não conformidade encerrada.

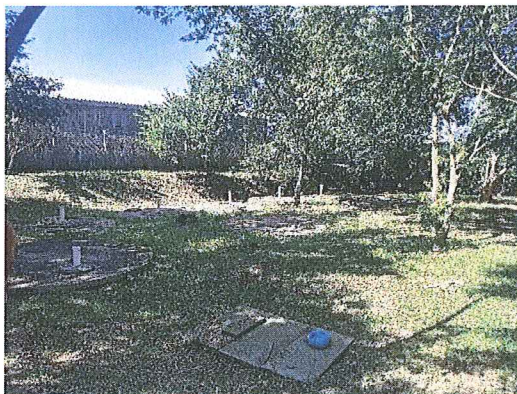
Local/Unidade: ETE – Horizonte.
Constatação: Cercamento está aberto permitindo acesso de pessoas não autorizadas. Conforme constatado na 74_2019-RTFA (NC-7).
NC: A área da ETE não está cercada ou murada, condição que pode facilitar o acesso de pessoas não autorizadas.
Manifestação da Corsan: Em processamento. Rua Martin Pescador, s/n – Já foi enviada a Ordem de Serviço para a contratada realizar o serviço de cercamento.
Prazo solicitado pela Corsan para solucionar a NC: 31/08/2020.
Situação da NC: (X) Solucionada () Não solucionada () Parcialmente solucionada
Parecer: Não conformidade encerrada.

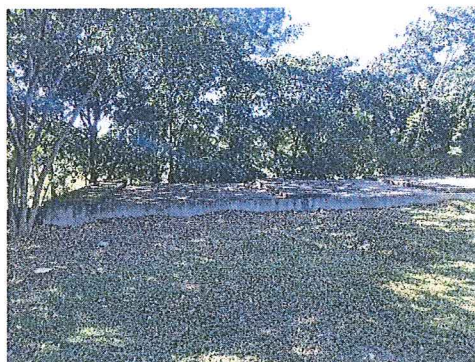
Local/Unidade: ETE – Munari.
Constatação: Conforme constatado na 122_2019-RTFA (NC-4), o prazo da resolução está vigente, contudo, o acompanhamento da tratativa passará a ser realizado através da NC-39 desta TNC.
NC: Não é observada a distância mínima horizontal de 3 m de árvores.
Manifestação da Corsan: Em processamento. Esta é uma demanda realizada pelo contrato de limpeza externa, porém, se encontra em processo de licitação. Sendo assim, providenciaremos uma equipe da unidade de saneamento, para atender a demanda. Ação: Realizar a adequação, observando a distância mínima horizontal de 3m de árvores.
Prazo solicitado pela Corsan para solucionar a NC: 30/09/2020.
Situação da NC: (X) Solucionada () Não solucionada () Parcialmente solucionada
Parecer: As árvores não foram retiradas, porém considerando a importância da vegetação no local, não conformidade encerrada. Caso a Corsan identifique que as árvores comprometem a estrutura da ETE, deverá realizar a retirada das mesmas.

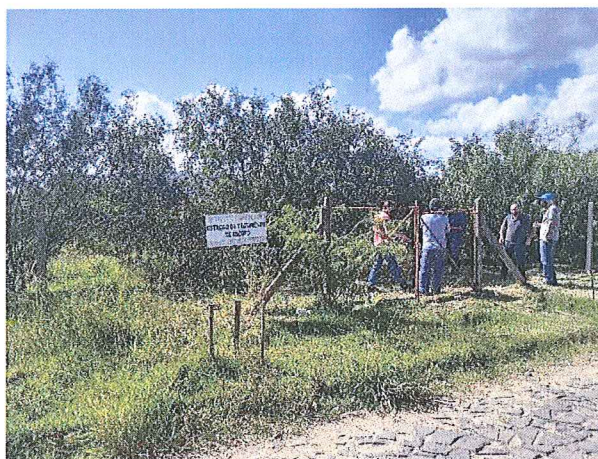
Local/Unidade: ETE – Cooperhabitar.
Constatação: Conforme constatado na 123_2019-RTFA (NC-4), o prazo da resolução está vigente, contudo, o acompanhamento da tratativa passará a ser realizado através da NC-42 desta TNC.
NC: Deixar de isolar a área contra o acesso de pessoas não autorizadas.
Manifestação da Corsan: Em processamento. Já foi enviada a Ordem de Serviço para a contratada realizar o serviço de cercamento.
Prazo solicitado pela Corsan para solucionar a NC: 31/08/2020.
Situação da NC: () Solucionada (X) Não solucionada () Parcialmente solucionada
Parecer: Sem tela no cercamento. NC transferida para o TAS n. 042/2020.
