## RELATÓRIO TÉCNICO DE FISCALIZAÇÃO DE ACOMPANHAMENTO N. 43/2020 – RTFA

Fiscalização de acompanhamento ao Sistema  
de Saneamento de Igrejinha/RS.

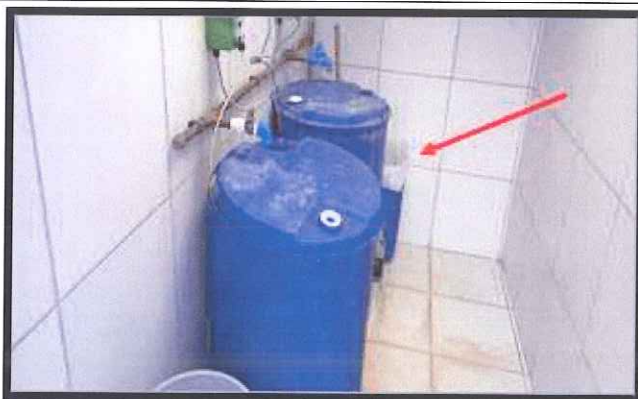
### PARECER DA FISCALIZAÇÃO REFERENTE À NC-1

Local/Unidade: IGR-15; IGR-9
Constatação: Produto químico vencido.
NC: Produto químico vencido nas casas de química.
Manifestação da Corsan: Em conformidade. O produto Fluossilicato de Sódio com prazo de validade do fabricante vencido foi revalidado pelo DECIN, tendo em vista apresentar características físicas e químicas condizentes e capazes de efetivar dosagens de flúor dentro dos padrões estabelecidos pela legislação de potabilidade vigente; Procedimento para evitar situações similares futuras foram implementadas.
Prazo solicitado pela Corsan para solucionar a NC: Concluído
Situação da NC: (X) Solucionada ( ) Não solucionada ( ) Parcialmente solucionada
Parecer: Não conformidade solucionada conforme plano de ação.

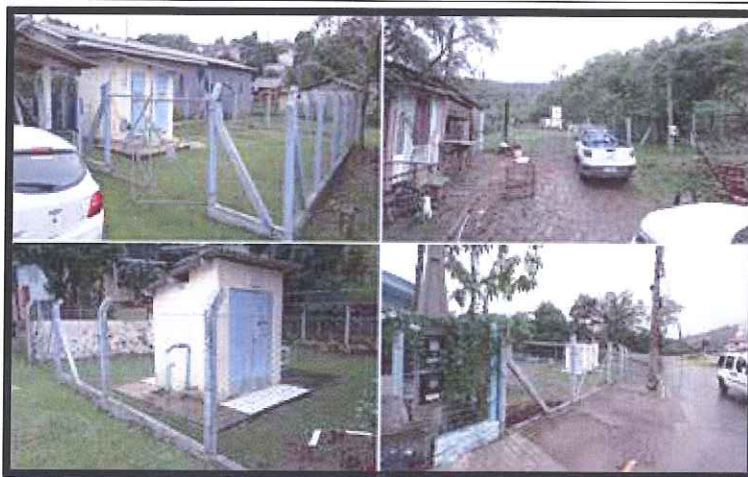
### PARECER DA FISCALIZAÇÃO REFERENTE À NC-2

Local/Unidade: Todos os poços fiscalizados
Constatação: Ausência de identificação da área.
NC: Ausência de identificação das instalações.
Manifestação da Corsan: Em processamento. Esta é uma demanda que envolve empresa contratada, e esse contrato, que será a nível corporativo está sendo homologado pelo presidente, nos próximos dias. Sendo assim, foi realizado o levantamento de todos os locais, com suas respectivas descrições para a confecção e instalação.
Prazo solicitado pela Corsan para solucionar a NC: Março / 2021
Situação da NC: ( ) Solucionada (X) Não solucionada ( ) Parcialmente solucionada
Parecer: Não conformidade não solucionada, sendo transferida para o TAS n. 43/2020.

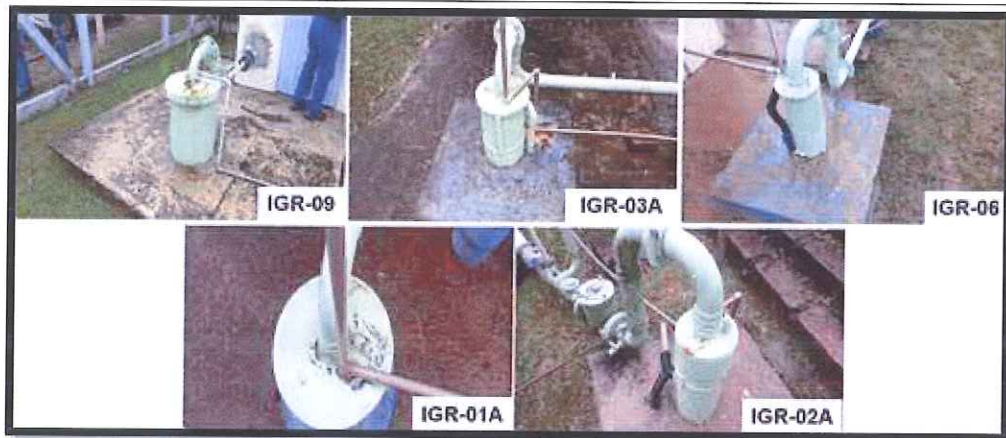
## PARECER DA FISCALIZAÇÃO REFERENTE À NC-3

<b>Local/Unidade:</b> Todos os poços fiscalizados
<b>Constatação:</b> Tampas de vedação e proteção dos poços necessitam de manutenção e pintura.
<b>NC:</b> Falta de conservação e manutenção preventiva da unidade.
<b>Manifestação da Corsan:</b> Em processamento. As tampas dos poços necessitam de manutenção, foi levantamento in loco com objetivo de atender esta demanda pelo contrato de caldeiraria e solda. Poço 1 – realizar a remoção da oxidação, soldar furos de pequeno diâmetro, realizar pintura; Poço 2 - realizar a remoção da oxidação, soldar furos de pequeno diâmetro, realizar pintura; Poço 3 - realizar a remoção da oxidação, soldar furos de pequeno diâmetro, realizar pintura; Poço 6 – realizar a remoção da oxidação, soldar furos de pequeno diâmetro, realizar pintura; Poço 9 – realizar a remoção da oxidação, soldar furos de pequeno diâmetro, realizar pintura; Poço 15 - realizar a remoção da oxidação, soldar furos de pequeno diâmetro, realizar pintura;

<b>Prazo solicitado pela Corsan para solucionar a NC:</b> Dezembro / 2022
<b>Situação da NC:</b> (X) Solucionada ( ) Não solucionada ( ) Parcialmente solucionada
<b>Parecer:</b> Todos os poços evidenciados na fiscalização de 2020 foram reparados.

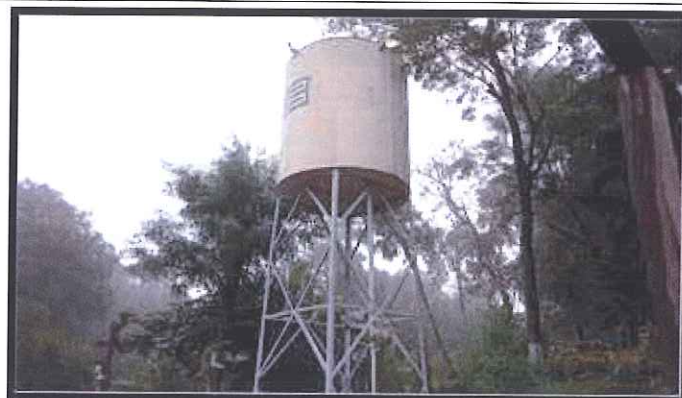
## PARECER DA FISCALIZAÇÃO REFERENTE À NC-4

<b>Local/Unidade:</b> R-11
<b>Constatação:</b> Reservatório elevado sem gaiola de proteção na escada e sem guarda corpo no topo do reservatório.
<b>NC:</b> Não proporcionar a segurança dos operadores.
<b>Manifestação da Corsan:</b> Em processamento. Iremos solicitar orçamento ao contrato de próprios para realizar o serviço da escada e do guarda-corpo padrão.
<b>Prazo solicitado pela Corsan para solucionar a NC:</b> Dezembro/2022
<b>Situação da NC:</b> ( ) Solucionada (X) Não solucionada ( ) Parcialmente solucionada
<b>Parecer:</b> Não conformidade não foi solucionada. Será transferida para a NC 77 do TNC n. 30/2021

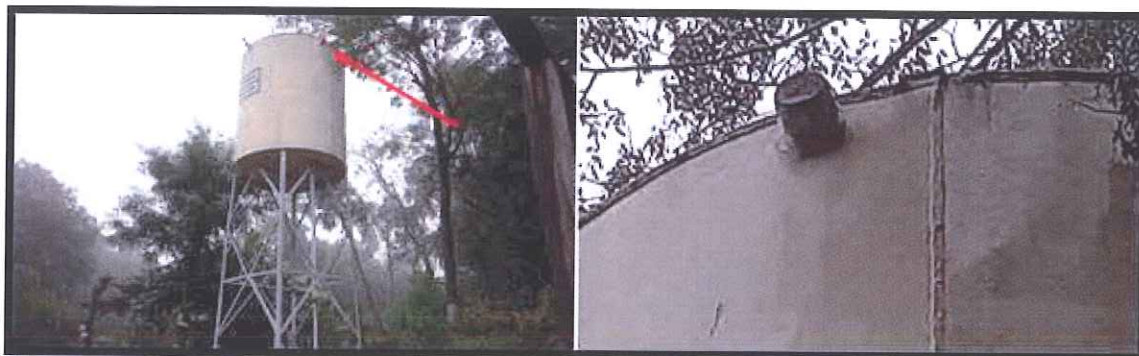
## PARECER DA FISCALIZAÇÃO REFERENTE À NC-5

Local/Unidade: R-11
Constatação: Tubulação de ventilação com pano obstruindo a passagem de ar.
NC: Ausência de tela na tubulação de ventilação.
Manifestação da Corsan: Em processamento. Será realizada a instalação de tela na tubulação de ventilação, conforme estabelecido no plano de ação da Unidade – item 87.
Prazo solicitado pela Corsan para solucionar a NC: 31/10/2020
Situação da NC: (X) Solucionada ( ) Não solucionada ( ) Parcialmente solucionada
Parecer: Não conformidade solucionada conforme plano de ação.

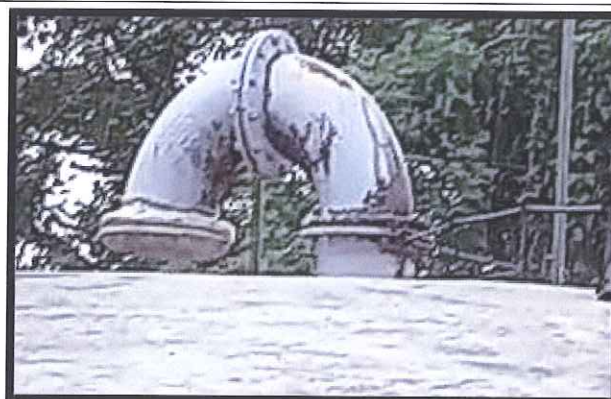
## PARECER DA FISCALIZAÇÃO REFERENTE À NC-6

Local/Unidade: R500
Constatação: Tubulação de ventilação sem tela de proteção.
NC: Ausência de tela na tubulação de ventilação.
Manifestação da Corsan: Em processamento. Será realizada a instalação de tela na tubulação de ventilação, conforme estabelecido no plano de ação da Unidade – item 88.
Prazo solicitado pela Corsan para solucionar a NC: Concluído
Situação da NC: (X) Solucionada ( ) Não solucionada ( ) Parcialmente solucionada
Parecer: Não conformidade solucionada conforme plano de ação.

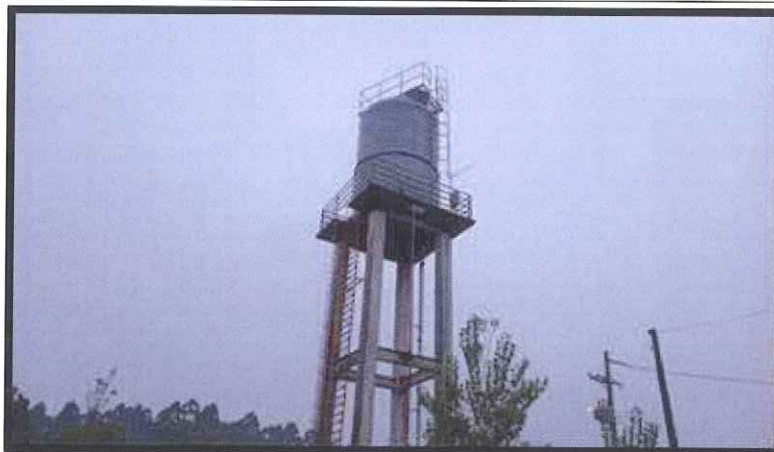
## PARECER DA FISCALIZAÇÃO REFERENTE À NC-7

<b>Local/Unidade:</b> R-22
<b>Constatação:</b> Reservatório elevado não possui para-raios e sinalizador noturno.
<b>NC:</b> Não existe no topo do reservatório para-raios e/ou sinalização de obstáculo.
<b>Manifestação da Corsan:</b> Em processamento. Atualmente estão sem para-raios e sinalização de obstáculo, porém, serão atendidas as demandas.
<b>Prazo solicitado pela Corsan para solucionar a NC:</b> Dezembro/2021
<b>Situação da NC:</b> ( ) Solucionada (X) Não solucionada ( ) Parcialmente solucionada
<b>Parecer:</b> Não conformidade não solucionada. Será transferida para a NC 19 do TNC n. 30/2021

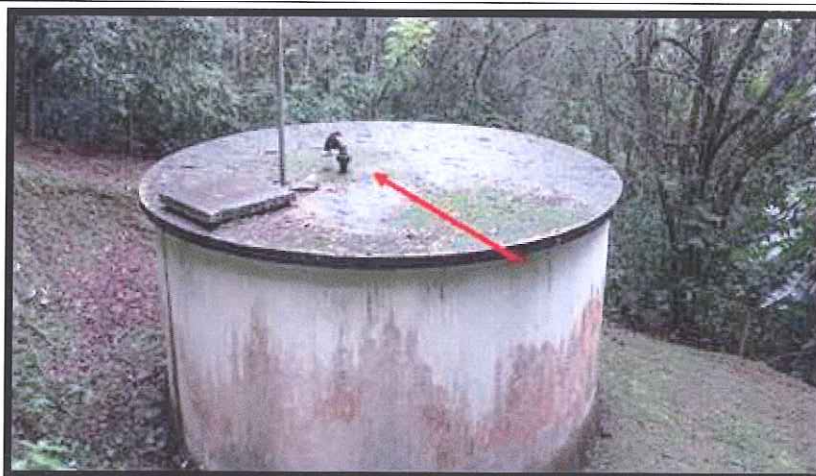
## PARECER DA FISCALIZAÇÃO REFERENTE À NC-8

<b>Local/Unidade:</b> R7
<b>Constatação:</b> Tela da tubulação de ventilação colmatada, necessita substituição.
<b>NC:</b> Tela da tubulação danificada.
<b>Manifestação da Corsan:</b> Em processamento. Foi realizada a instalação da tela na tubulação de ventilação, conforme estabelecido no plano de ação da Unidade – item 89.
<b>Prazo solicitado pela Corsan para solucionar a NC:</b> Concluído
<b>Situação da NC:</b> (X) Solucionada ( ) Não solucionada ( ) Parcialmente solucionada
<b>Parecer:</b> Não conformidade solucionada conforme plano de ação.

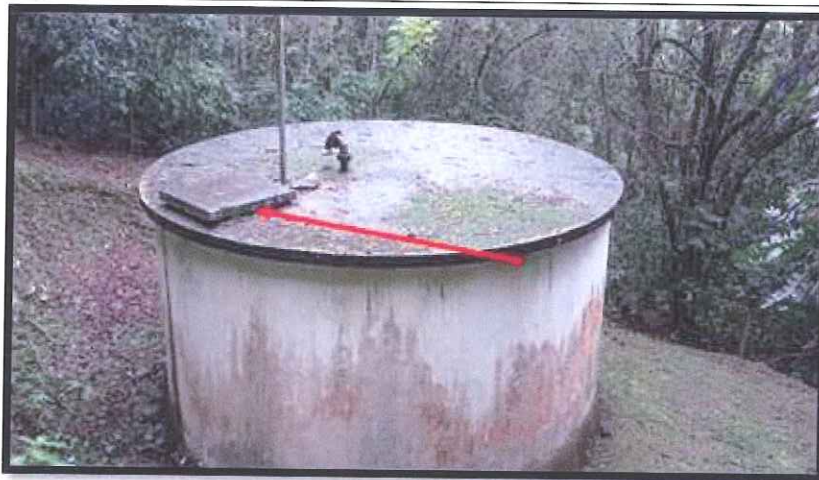
## PARECER DA FISCALIZAÇÃO REFERENTE À NC-9

Local/Unidade: R7
Constatação: Tampa da caixa de inspeção sem fechamento com trava.
NC: Tampa da caixa de inspeção sem fechamento com trava.
Manifestação da Corsan: Em conformidade. Foi realizado o conserto da tampa da caixa de inspeção.
Prazo solicitado pela Corsan para solucionar a NC: Concluída.
Situação da NC: (X) Solucionada ( ) Não solucionada ( ) Parcialmente solucionada
Parecer: Não conformidade solucionada conforme plano de ação.

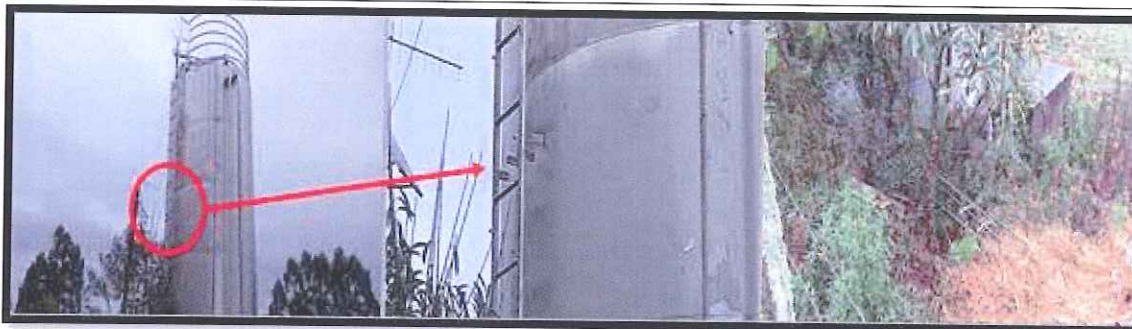
## PARECER DA FISCALIZAÇÃO REFERENTE À NC-10

Local/Unidade: R5
Constatação: Gaiola de proteção não instalada.
NC: Escada sem gaiola de proteção.
Manifestação da Corsan: Em processamento. Iremos solicitar orçamento ao contrato de próprios para realizar o serviço de escada e corrimão. Tendo em vista se tratar de uma demanda que envolve empresa contratada, e considerando o grande fluxo de demandas já em andamento junto a esta, a execução a longo prazo se mostra justificável.
Prazo solicitado pela Corsan para solucionar a NC: Dezembro/2022
Situação da NC: ( ) Solucionada (X) Não solucionada ( ) Parcialmente solucionada
Parecer: Não conformidade não solucionada. Será transferida para NC 76 do TNC n. 30/2021.

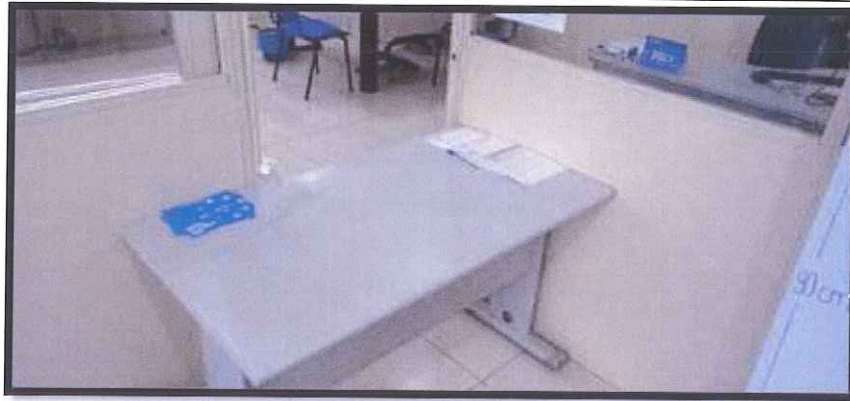
## PARECER DA FISCALIZAÇÃO REFERENTE À NC-11

Local/Unidade: Comercial
Constatação: Ausência de cópia da Carta de Serviços da CORSAN.
NC: Não disponibilizar em local visível aos usuários uma cópia da Carta de Serviços da CORSAN.
Manifestação da Corsan: Em conformidade. Já foi colocado à disposição em local visível.
Prazo solicitado pela Corsan para solucionar a NC: Concluído
Situação da NC: (X) Solucionada ( ) Não solucionada ( ) Parcialmente solucionada
Parecer: Não conformidade solucionada conforme plano de ação.

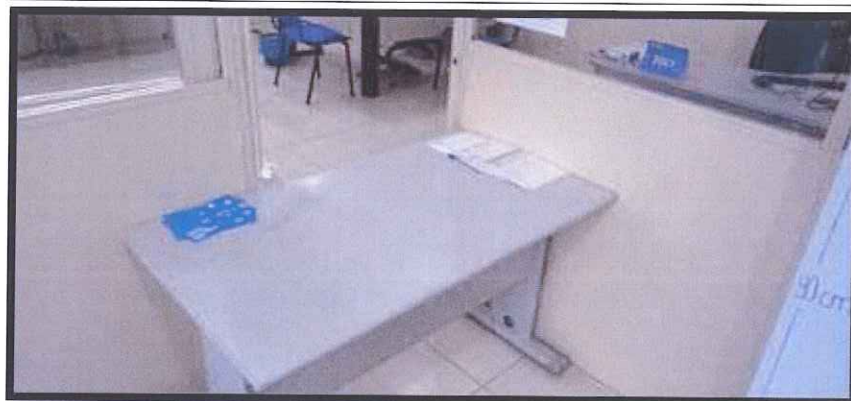
## PARECER DA FISCALIZAÇÃO REFERENTE À NC-12

Local/Unidade: Comercial
Constatação: Ausência de tabela visível aos usuários com as tarifas vigentes.
NC: Não disponibilizar em local visível aos usuários uma cópia da Carta de Serviços da CORSAN.
Manifestação da Corsan: Em conformidade. Já foi colocado à disposição em local visível.
Prazo solicitado pela Corsan para solucionar a NC: Concluído
Situação da NC: (X) Solucionada ( ) Não solucionada ( ) Parcialmente solucionada
Parecer: Não conformidade solucionada conforme plano de ação.

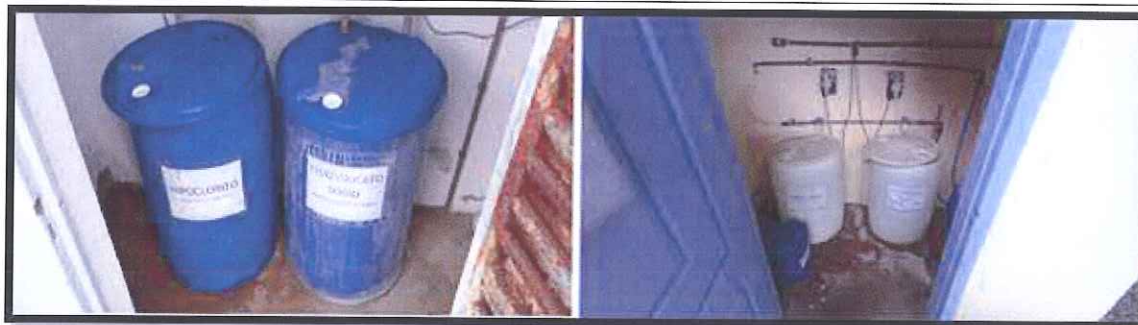
## PARECER DA FISCALIZAÇÃO REFERENTE À NC-13

<b>Local/Unidade:</b> Todos os poços
<b>Constatação:</b> Identificação insatisfatório.
<b>NC:</b> Ausência de placa com código ONU nas tinas de preparo das soluções e no local de armazenamento dos produtos químicos com nome químico do ingrediente ativo conforme indicado pela IUPAC (International Union of Pure and Applied Chemistry), nome comum, em português, do ingrediente ativo e o número CAS (Chemical Abstract Service Registry) do ingrediente ativo. Ausência de FISPQ no local de armazenagem de produtos químicos.
<b>Manifestação da Corsan:</b> Em conformidade. As placas indicativas de produtos químicos (com base no estabelecido na NR-26 – Sinalização de Segurança – itens 26.2.1 e 26.2.2) atendem ao previsto pela ONU, haja vista estarem de acordo como Sistema harmonizado de Classificação e Rotulagem de Produtos Químicos (GHS).
<b>Prazo solicitado pela Corsan para solucionar a NC:</b> 30/11/2020

<b>Situação da NC:</b> (X) Solucionada ( ) Não solucionada ( ) Parcialmente solucionada
<b>Parecer:</b> Não conformidade solucionada conforme plano de ação.

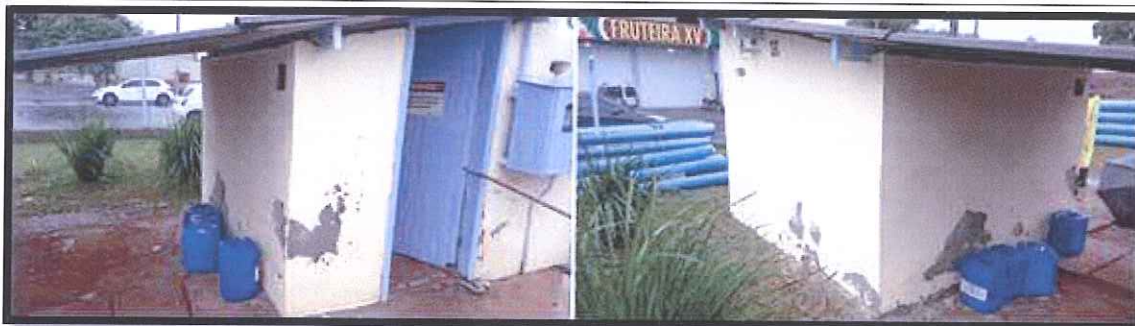
## PARECER DA FISCALIZAÇÃO REFERENTE À NC-14

<b>Local/Unidade:</b> IGR-01A
<b>Constatação:</b> A edificação apresenta patologias.
<b>NC:</b> Deixar de realizar a conservação e manutenção preventiva de unidade do sistema público de abastecimento de água.
<b>Manifestação da Corsan:</b> Em processamento. Informamos que o prazo inicialmente projetado para esta demanda se mostrou inadequado neste momento em relação ao planejamento geral das ações previstas para o sistema. Isso porque, tendo em vista se tratar de uma demanda que envolve empresa contratada, e considerando o grande fluxo de demandas já em andamento junto a esta, a execução a longo prazo se mostra justificável. Não obstante, foi feita nova revisão e reprogramação das ações a serem priorizadas, de modo a realocar esta demanda como uma das prioridades.
<b>Prazo solicitado pela Corsan para solucionar a NC:</b> Março/21
<b>Situação da NC:</b> (X) Solucionada ( ) Não solucionada ( ) Parcialmente solucionada

<b>Parecer:</b> Não conformidade solucionada conforme plano de ação.

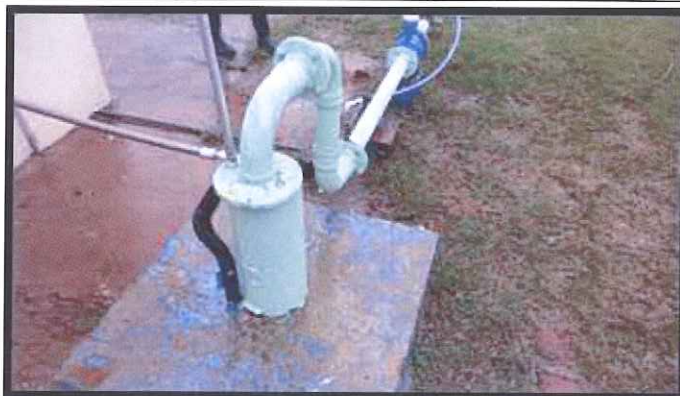
## PARECER DA FISCALIZAÇÃO REFERENTE À NC-15

<b>Local/Unidade:</b> IGR-01A
<b>Constatação:</b> Tampa cega em condições inadequadas de conservação.
<b>NC:</b> Deixar de executar manutenção preventiva e corretiva na estrutura do poço.
<b>Manifestação da Corsan:</b> Em processamento. Foi realizada uma nova revisão e reprogramação das ações a serem priorizadas, de modo a realocar esta demanda como uma das prioridades.
<b>Prazo solicitado pela Corsan para solucionar a NC:</b> 30/09/2020
<b>Situação da NC:</b> (X) Solucionada ( ) Não solucionada ( ) Parcialmente solucionada
<b>Parecer:</b> Não conformidade solucionada conforme plano de ação.

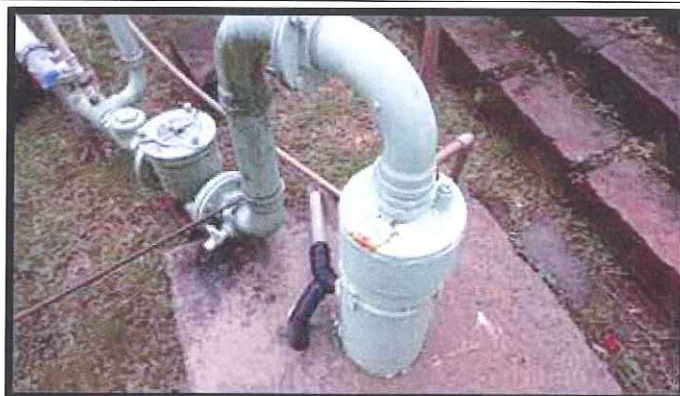
## PARECER DA FISCALIZAÇÃO REFERENTE À NC-16

<b>Local/Unidade:</b> IGR-02A
<b>Constatação:</b> Tampa cega em condições inadequadas de conservação. Fiação em más condições de isolamento.
<b>NC:</b> Deixar de executar manutenção preventiva e corretiva na estrutura do poço.
<b>Manifestação da Corsan:</b> Em processamento. Foi realizada uma nova revisão e reprogramação das ações a serem priorizadas, de modo a realocar esta demanda como uma das prioridades.
<b>Prazo solicitado pela Corsan para solucionar a NC:</b> 30/09/2020
<b>Situação da NC:</b> (X) Solucionada ( ) Não solucionada ( ) Parcialmente solucionada
<b>Parecer:</b> Não conformidade solucionada conforme plano de ação.

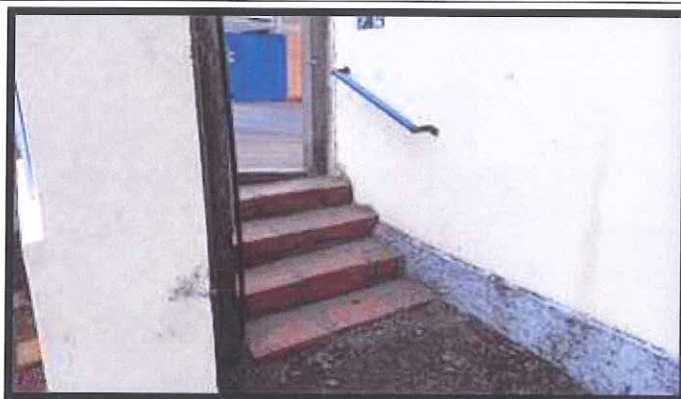
## PARECER DA FISCALIZAÇÃO REFERENTE À NC-17

Local/Unidade: IGR-02A
Constatação: Escada de acesso ao poço sem corrimão.
NC: Não proporcionar a segurança das edificações e dos operadores.
Manifestação da Corsan: Em processamento. Informamos que o prazo inicialmente projetado para esta demanda se mostrou inadequado neste momento em relação ao planejamento geral das ações previstas para o sistema. Isso porque, tendo em vista se tratar de uma demanda que envolve empresa contratada, e considerando o grande fluxo de demandas já em andamento junta a esta, a execução a longo prazo, naquele momento, se mostrou justificável. Não obstante, foi feita nova revisão e reprogramação das ações a serem priorizadas, de modo a realocar esta demanda como uma das prioridades.
Prazo solicitado pela Corsan para solucionar a NC: Dezembro 2020
Situação da NC: (X) Solucionada ( ) Não solucionada ( ) Parcialmente solucionada
Parecer: Não conformidade solucionada conforme plano de ação.

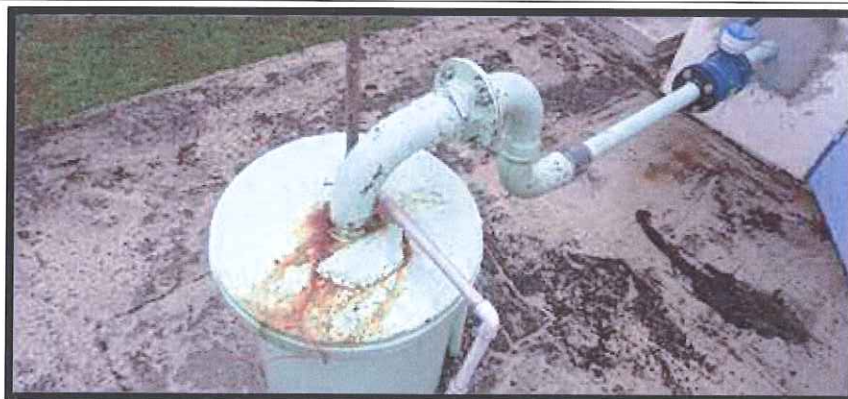
## PARECER DA FISCALIZAÇÃO REFERENTE À NC-18

Local/Unidade: IGR-09
Constatação: Tampa cega em condições inadequadas de conservação.
NC: Deixar de executar manutenção preventiva e corretiva na estrutura do poço.
Manifestação da Corsan: Em processamento. Foi realizada uma nova revisão e reprogramação das ações a serem priorizadas, de modo a realocar esta demanda como uma das prioridades.
Prazo solicitado pela Corsan para solucionar a NC: 30/09/2020
Situação da NC: (X) Solucionada ( ) Não solucionada ( ) Parcialmente solucionada
Parecer: Não conformidade solucionada conforme plano de ação.

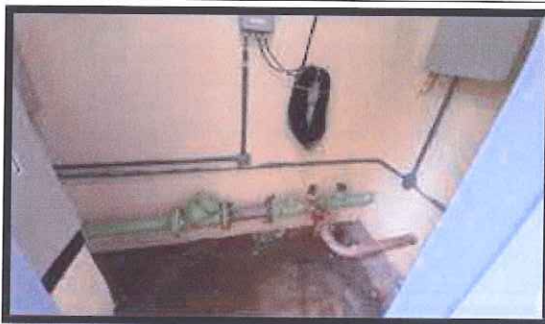
## PARECER DA FISCALIZAÇÃO REFERENTE À NC-19

<b>Local/Unidade:</b> IGR-13A
<b>Constatação:</b> A edificação apresenta patologias
<b>NC:</b> Deixar de executar manutenção preventiva e manutenção de unidade do sistema público de abastecimento de água.
<b>Manifestação da Corsan:</b> Em processamento. Informamos que o prazo inicialmente projetado para esta demanda não foi atendido por problemas com a empresa contratada, e considerando o grande fluxo de demandas que estavam já em andamento junto a Regional. Não obstante, foi feita uma nova revisão e reprogramação das ações a serem priorizadas, de modo a realocar esta demanda como uma das prioridades.
<b>Prazo solicitado pela Corsan para solucionar a NC:</b> Março/2021
<b>Situação da NC:</b> (X) Solucionada ( ) Não solucionada ( ) Parcialmente solucionada
<b>Parecer:</b> Não conformidade solucionada conforme plano de ação.

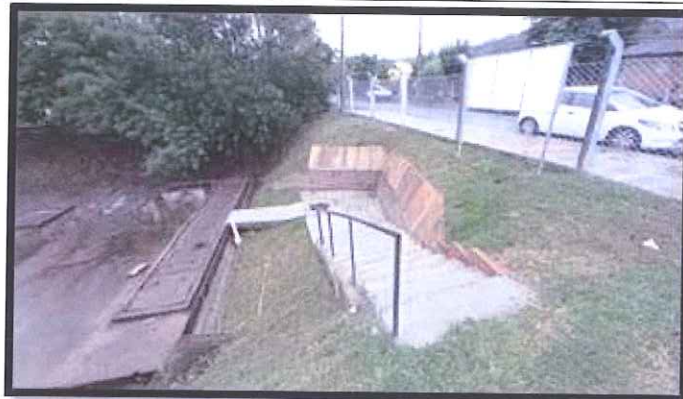
## PARECER DA FISCALIZAÇÃO REFERENTE À NC-21 (REINCIDENTE)

Local/Unidade: Pátio da ETE
Constatação: Cercamento precário.
NC: Deixar de isolar a área contra o acesso de pessoas não autorizadas.
Manifestação da Corsan: Em conformidade. Trata-se de uma área com seguidas invasões por vândalos, tendo em vista essas invasões recorrentes e visando não desperdiçar recurso público, foi realizado o conserto nos pontos danificados para suprir esta necessidade momentânea.
Prazo solicitado pela Corsan para solucionar a NC: -
Situação da NC: (X) Solucionada ( ) Não solucionada ( ) Parcialmente solucionada
Parecer: Não conformidade solucionada conforme plano de ação.

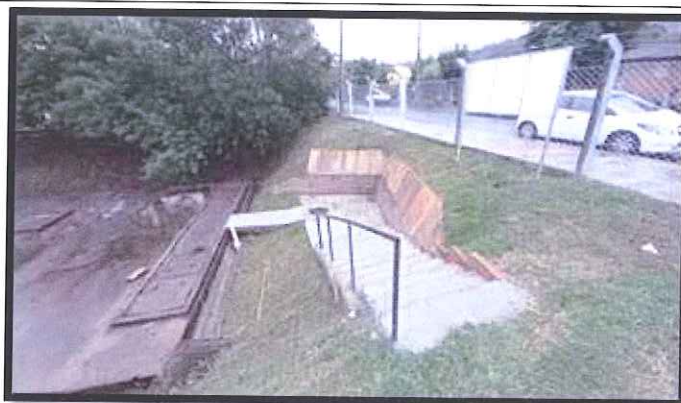
## PARECER DA FISCALIZAÇÃO REFERENTE À NC-22 (REINCIDENTE)

Local/Unidade: ETE
Constatação: Escada de acesso ao filtro.
NC: Não proporcionar a segurança das edificações e dos operadores.
Manifestação da Corsan: Em processamento. Foi realizada uma nova revisão e reprogramação das ações a serem priorizadas, de modo a realocar esta demanda como uma das prioridades.
Prazo solicitado pela Corsan para solucionar a NC: -
Situação da NC: (X) Solucionada ( ) Não solucionada ( ) Parcialmente solucionada
Parecer: Não conformidade solucionada conforme plano de ação.

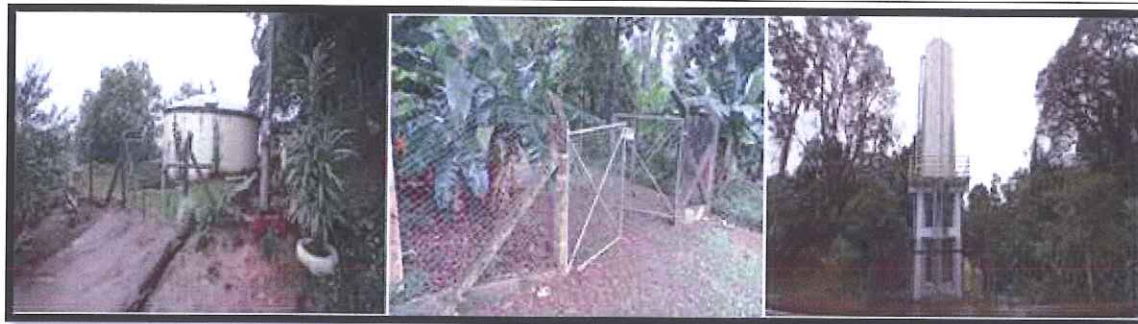
## PARECER DA FISCALIZAÇÃO REFERENTE À NC-23 (REINCIDENTE)

<b>Local/Unidade:</b> R-1000, R-500, R-9
<b>Constatação:</b> Reservatórios sem identificação. Para promover a transparência de suas ações, a colocação de placa explicita aos munícipes a importância daquela instalação/edificação.
<b>NC:</b> Inexistência de placa da concessionária com identificação do reservatório, informando que aquela é uma área destinada ao abastecimento público.
<b>Manifestação da Corsan:</b> Em processamento. Esta é uma demanda que envolve empresa contratada, e esse contrato, que será a nível corporativo está sendo homologado pelo presidente, nos próximos dias. Sendo assim, foi realizado o levantamento de todos os locais, com suas respectivas descrições para a confecção e instalação.
<b>Prazo solicitado pela Corsan para solucionar a NC:</b> Março/2021
<b>Situação da NC:</b> ( ) Solucionada (X) Não solucionada ( ) Parcialmente solucionada
<b>Parecer:</b> Não conformidade não solucionada conforme plano de ação. Será transferida para o TAS n. 43/2020.

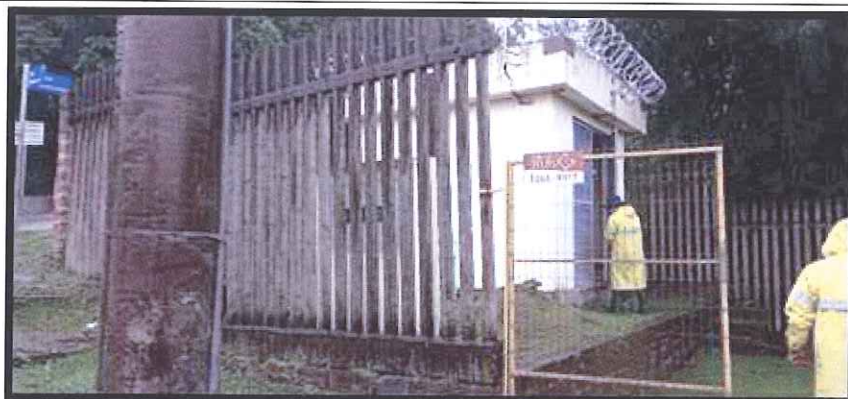
## PARECER DA FISCALIZAÇÃO REFERENTE À NC-24 (REINCIDENTE)

<b>Local/Unidade:</b> EBA-09
<b>Constatação:</b> Elevatória sem identificação. Para promover a transparência de suas ações, a colocação de placa explicita aos munícipes a importância daquela instalação/edificação.
<b>NC:</b> Inexistência de placa da concessionária com identificação da elevatória, informando que aquela é uma área destinada ao abastecimento público.
<b>Manifestação da Corsan:</b> Em processamento. Esta é uma demanda que envolve empresa contratada, e esse contrato, que será a nível corporativo está sendo homologado pelo presidente, nos próximos dias. Sendo assim, foi realizado o levantamento de todos os locais, com suas respectivas descrições para a confecção e instalação.
<b>Prazo solicitado pela Corsan para solucionar a NC:</b> Março/2021
<b>Situação da NC:</b> ( ) Solucionada (X) Não solucionada ( ) Parcialmente solucionada
<b>Parecer:</b> Não conformidade não solucionada conforme plano de ação. Será transferida para o TAS n. 43/2020.

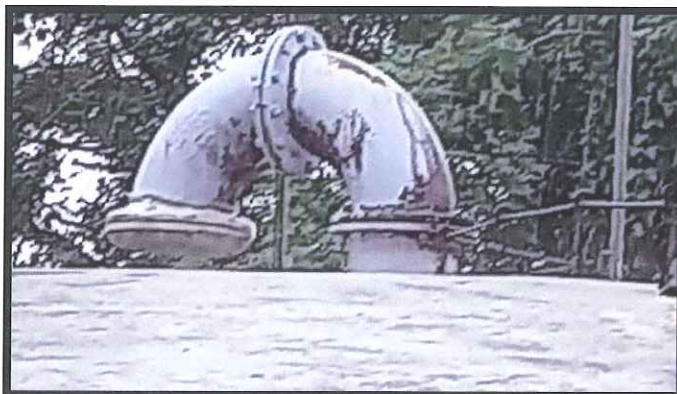
## PARECER DA FISCALIZAÇÃO REFERENTE À NC-25 (REINCIDENTE)

Local/Unidade: R-1000
Constatação: Tubulação de ventilação sem tela de proteção.
NC: Ventilação do reservatório sem tela de proteção.
Manifestação da Corsan: Em conformidade. Foi realizada a instalação da tela na tubulação de ventilação, conforme estabelecido no plano de ação da Unidade – item 12.
Prazo solicitado pela Corsan para solucionar a NC: Concluído
Situação da NC: ( X ) Solucionada ( ) Não solucionada ( ) Parcialmente solucionada
Parecer: Não conformidade solucionada conforme plano de ação.

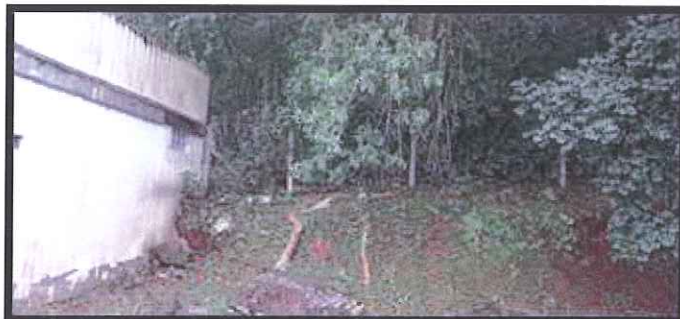
## PARECER DA FISCALIZAÇÃO REFERENTE À NC-26 (REINCIDENTE)

Local/Unidade: R-500
Constatação: Cercamento danificado e com estrutura de acesso para o terreno vizinho, permitindo o acesso de pessoas não autorizadas.
NC: Reservatórios em local não isolado, permitindo o acesso de pessoas não autorizadas, sem garantir as condições sanitárias do local.
Manifestação da Corsan: Em conformidade. Trata-se de uma área com seguidas invasões por vândalos, tendo em vista essas invasões recorrentes e visando não desperdiçar recurso público, foi realizado o conserto nos pontos danificados para suprir esta necessidade momentânea.
Prazo solicitado pela Corsan para solucionar a NC: Concluído
Situação da NC: ( X ) Solucionada ( ) Não solucionada ( ) Parcialmente solucionada
Parecer: Não conformidade solucionada conforme plano de ação.
