RELATÓRIO TÉCNICO DE FISCALIZAÇÃO DE ACOMPANHAMENTO N. 44/2020 – RTFA

Fiscalização de acompanhamento ao Sistema de Saneamento de Capela de Santana/RS.

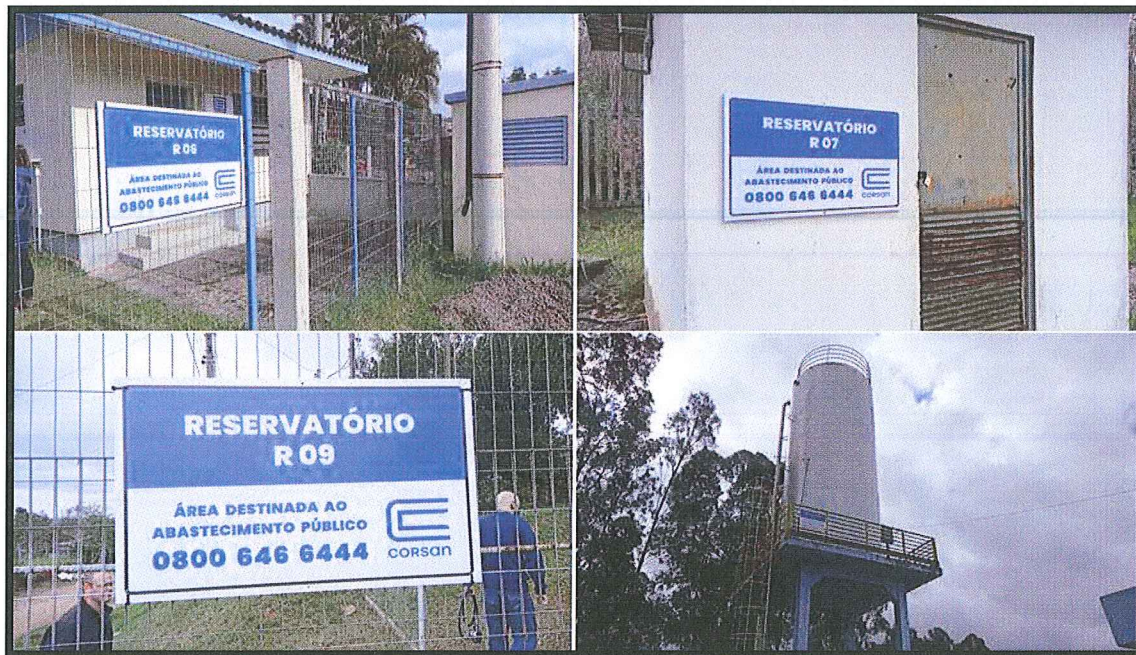
PARECER DA FISCALIZAÇÃO REFERENTE À NC-1

Local/Unidade: Reservatório R6, R7, R8, R9, R01 e R03.
Constatação: Não encontrado placa de identificação do reservatório.
NC: Ausência de placa de identificação da área.
Manifestação da Corsan: Em processamento. Está em fase final o processo licitatório 27/2020 referente à comunicação visual, através do qual será possível realizar aquisição das placas de identificação e providenciada a adequação da demanda conforme plano de ação a seguir.
Prazo solicitado pela Corsan para solucionar a NC: Março 2021
Situação da NC: (X) Solucionada () Não solucionada () Parcialmente solucionada
Parecer: Não conformidade solucionada conforme plano de ação.

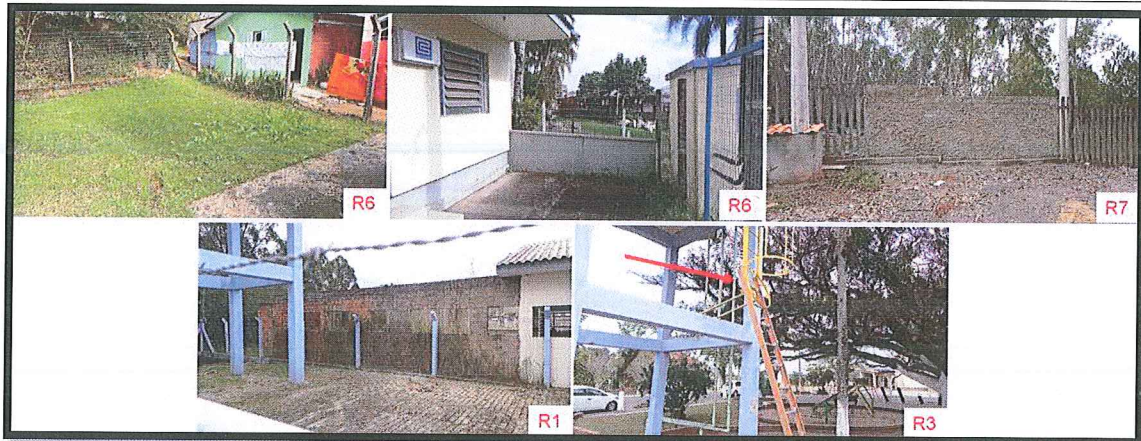
PARECER DA FISCALIZAÇÃO REFERENTE À NC-3

Local/Unidade: Reservatório R6, R7, R1 e R3.
Constatação: Área do reservatório não está totalmente fechada.
NC: Não isolar a área dando condição ao acesso de pessoas não-autorizadas.
Manifestação da Corsan: Em processamento. Os reservatórios R6, R7 e R11 possuem cercamento, no entanto, faz-se necessário aplicar pequenos consertos que serão providenciados conforme plano de ação que segue abaixo. Salientamos que os problemas de cercamento são ocasionais e recorrentes, sendo feitas manutenções corretivas sempre que verificados os problemas no cercamento. Cabe registrar que para cercamentos novos, as ações são desenvolvidas mediante o contrato de manutenção de próprios, a cargo do DEOM e executados mediante programação, visto estes contratos atenderem a todas as cidades das Superintendências Regionais. Por fim, esclarecemos que o reservatório localizado na praça central de Capela de Santana não poderá ser cercado por estar instalado em uma área pública, contudo são adotadas medidas para inibir o acesso de terceiros com sistema de fechamento e bloqueio do acesso, além de a área ser supervisionada por câmeras de segurança monitoradas pela brigada militar.

Prazo solicitado pela Corsan para solucionar a NC: Dezembro / 2020
Situação da NC: (X) Solucionada () Não solucionada () Parcialmente solucionada
Parecer: Não conformidade solucionada conforme plano de ação.

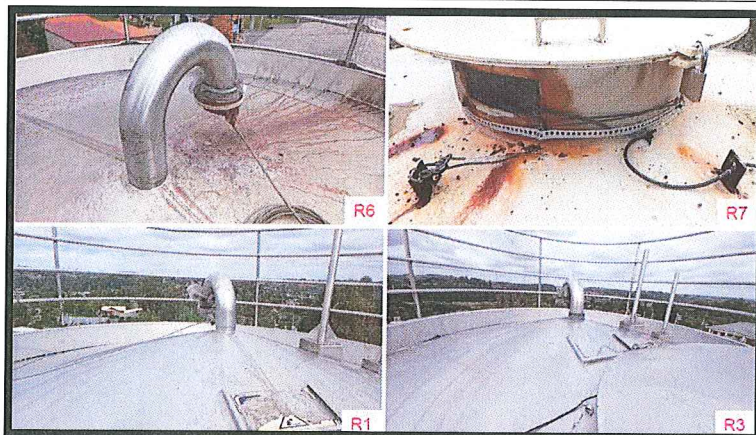
PARECER DA FISCALIZAÇÃO REFERENTE À NC-4

Local/Unidade: Reservatório R6, R7, R1 e R3.
Constatação: Tubulação de ventilação do tanque sem tela de proteção.
NC: Ausência de tubulação de ventilação protegidas com tela e com cobertura que impeça a entrada de água de chuva e limite a entrada de poeira.
Manifestação da Corsan: Em conformidade. Foram providenciadas e instaladas as telas de proteção na tubulação de ventilação dos reservatórios citados conforme evidenciado no relatório fotográfico em anexo.
Prazo solicitado pela Corsan para solucionar a NC: Concluído
Situação da NC: (X) Solucionada () Não solucionada () Parcialmente solucionada
Parecer: Não conformidade solucionada conforme plano de ação.

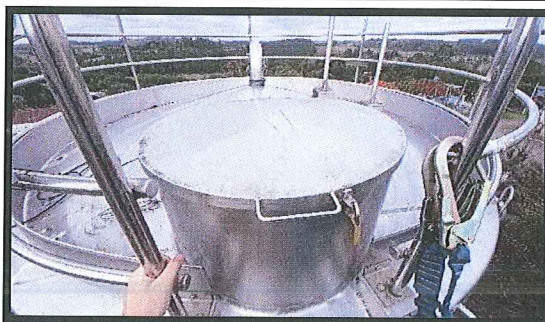
PARECER DA FISCALIZAÇÃO REFERENTE À NC-5

Local/Unidade: Reservatório R3.
Constatação: Tampa da abertura de inspeção está danificada.
NC: Ausência de uma abertura de inspeção fechada com tampa inteiriça dotada de dispositivo de tratamento.
Manifestação da Corsan: Em processamento. A tampa de abertura do reservatório citado foi inspecionada pelos técnicos da COP e verificado que se faz necessária manutenção corretiva na fixação da referida "tampa" com substituição da articulação e melhorias no sistema de fechamento e bloqueio do acesso. A manutenção será providenciada conforme plano de ação a seguir.
Prazo solicitado pela Corsan para solucionar a NC: Novembro 2020
Situação da NC: (X) Solucionada () Não solucionada () Parcialmente solucionada
Parecer: Não conformidade solucionada conforme plano de ação.

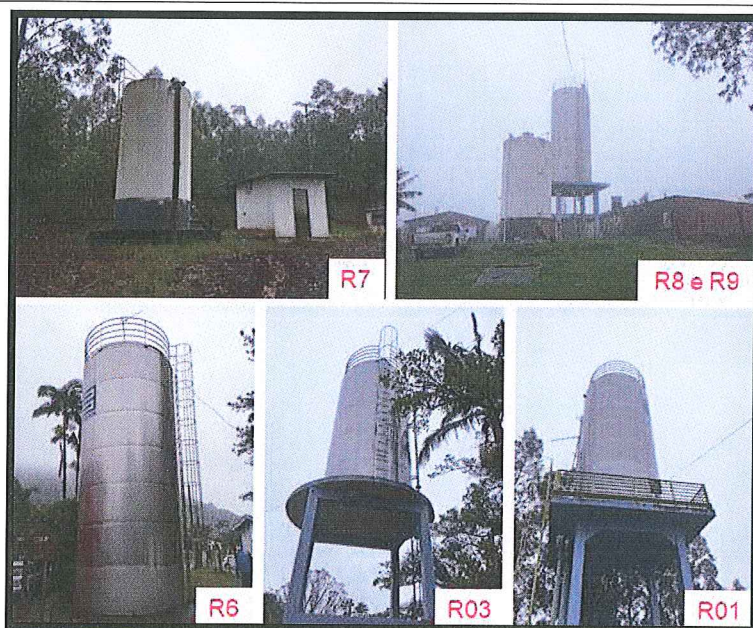
PARECER DA FISCALIZAÇÃO REFERENTE À NC-6

Local/Unidade: Reservatório R6, R7, R8, R9, R1 e R3.
Constatação: Reservatórios não possuem pararraios.
NC: Ausência de para-raios e/ou luz de sinalização de obstáculo, em caso de reservatório elevado.
Manifestação da Corsan: Em processamento. Os referidos reservatórios foram inspecionados pelos engenheiros elétricos do DEOM/SURNE e a análise do risco está em elaboração. A previsão de adequação da demanda consta no plano de ação a seguir.
Prazo solicitado pela Corsan para solucionar a NC: Abril 2022
Situação da NC: () Solucionada (X) Não solucionada () Parcialmente solucionada
Parecer: Não conformidade não solucionada. NC apresenta-se com o prazo vigente, desta forma será transferida para as NC 1, 3, 5, 9, e 11 TNC n. 32/2021

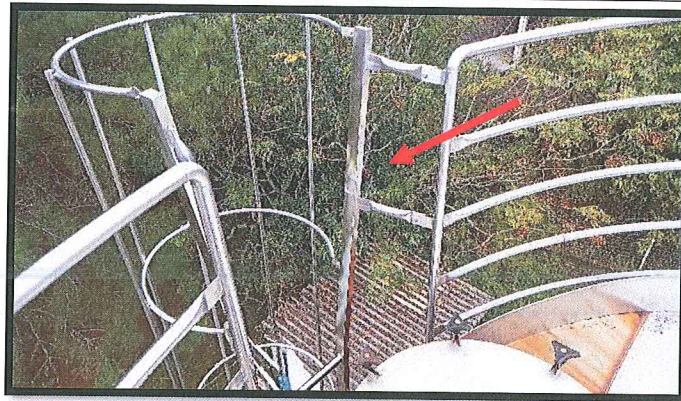
PARECER DA FISCALIZAÇÃO REFERENTE À NC-7

Local/Unidade: Reservatório R6 e R1
Constatação: Laterais do guarda-corpo sem proteção.
NC: Ausência de ponto de chegada da escada na cobertura até a abertura de inspeção contendo guarda-corpo que limite a área de trânsito permitido, sem a utilização de dispositivos especiais de segurança pessoal.
Manifestação da Corsan: Em processamento. Os reservatórios citados possuem escada de acesso com guarda-corpo, no entanto, faz-se necessário adequar o trecho entre o ponto de chegada da escada na cobertura do reservatório até a abertura de inspeção. A adequação está sendo providenciada conforme pode ser evidenciado no relatório fotográfico anexo e será concluída de acordo com a previsão apresentada no plano de ação a seguir.
Prazo solicitado pela Corsan para solucionar a NC: Dezembro 2020
Situação da NC: (X) Solucionada () Não solucionada () Parcialmente solucionada
Parecer: Não conformidade solucionada conforme plano de ação.

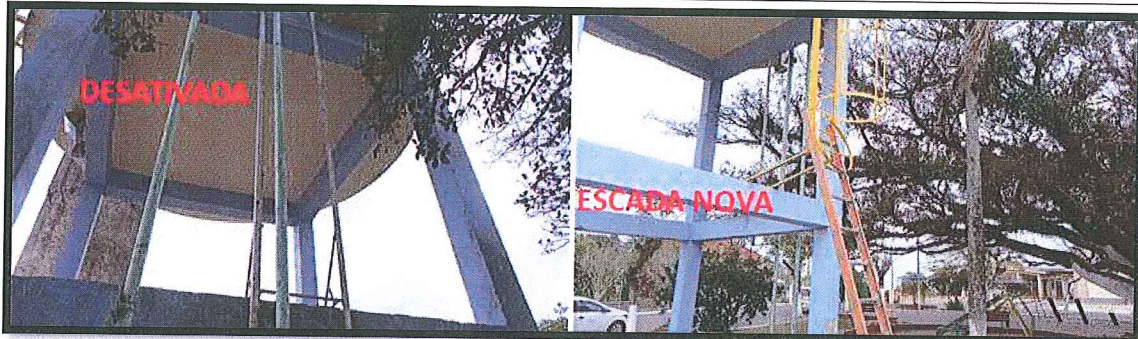
PARECER DA FISCALIZAÇÃO REFERENTE À NC-8

Local/Unidade: Reservatório R10.
Constatação: Escada está com a gaiola danificada.
NC: Falta de conservação e manutenção preventiva de unidade.
Manifestação da Corsan: Em processamento. A escada do reservatório citado foi inspecionada pelos técnicos da COP e verificado que se faz necessário providenciar outro acesso, instalando uma nova escada, a qual será construída seguindo as normas constantes na NBR 12.217/94 item 5.16 e subitens. A substituição será providenciada conforme plano de ação a seguir. Cabe ressaltar que o acesso atualmente não está impossibilitado, visto que temos disponível uma escada móvel para uso em qualquer eventualidade.
Prazo solicitado pela Corsan para solucionar a NC: Julho/2021
Situação da NC: (X) Solucionada () Não solucionada () Parcialmente solucionada
Parecer: Não conformidade solucionada conforme plano de ação.

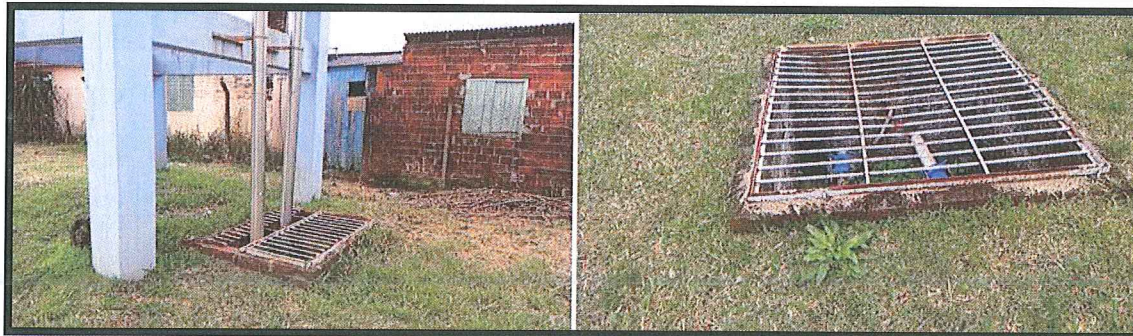
PARECER DA FISCALIZAÇÃO REFERENTE À NC-9

Local/Unidade: Reservatório R8 e R9
Constatação: Presença de vegetação junto às estruturas das caixas de manobra.
NC: Falta de conservação e manutenção preventiva de unidade.
Manifestação da Corsan: Em processamento. Está em fase final o processo licitatório do contrato de limpeza externa, PE 284/19 que permitirá manter o corte da vegetação rasteira com frequência adequada facilitando a manutenção da conservação da área. Salientamos que a presença de vegetação rasteira atualmente não prejudica o funcionamento do SAA.
Prazo solicitado pela Corsan para solucionar a NC: Dezembro 2020
Situação da NC: (X) Solucionada () Não solucionada () Parcialmente solucionada
Parecer: Não conformidade solucionada conforme plano de ação.

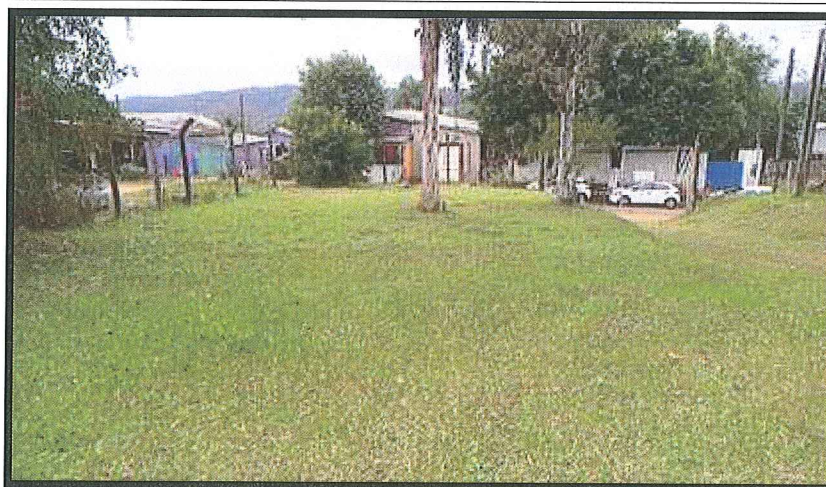
PARECER DA FISCALIZAÇÃO REFERENTE À NC-10

Local/Unidade: Reservatório R8 e R9.
Constatação: Conservação da área do reservatório está inadequada.
NC: Falta de conservação e manutenção preventiva de unidade.
Manifestação da Corsan: Em processamento. Está em fase final o processo licitatório do contrato de limpeza externa, PE 284/19 que permitirá manter o corte da vegetação rasteira com frequência adequada facilitando a manutenção da conservação da área. Salientamos que a presença de vegetação rasteira atualmente não prejudica o funcionamento do SAA.
Prazo solicitado pela Corsan para solucionar a NC: Dezembro 2020
Situação da NC: (X) Solucionada () Não solucionada () Parcialmente solucionada
Parecer: Não conformidade solucionada conforme plano de ação.

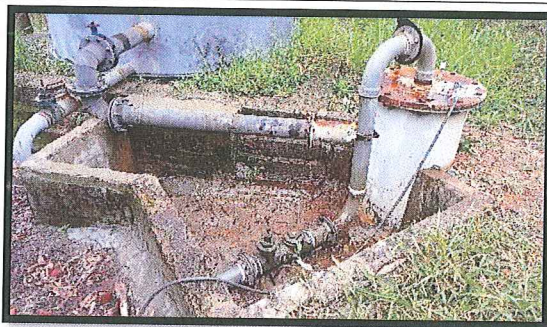
PARECER DA FISCALIZAÇÃO REFERENTE À NC-12

Local/Unidade: EBA 3
Constatação: Caixa de manobra está com água acumulada.
NC: Não prever drenagem adequada ao local.
Manifestação da Corsan: Em processamento. Está sendo providenciado o conserto da drenagem da referida caixa de manobra. A mão de obra necessária será executada pelo contrato de apoio operacional.
Prazo solicitado pela Corsan para solucionar a NC: Concluída.
Situação da NC: (X) Solucionada () Não solucionada () Parcialmente solucionada
Parecer: Não conformidade solucionada conforme plano de ação.

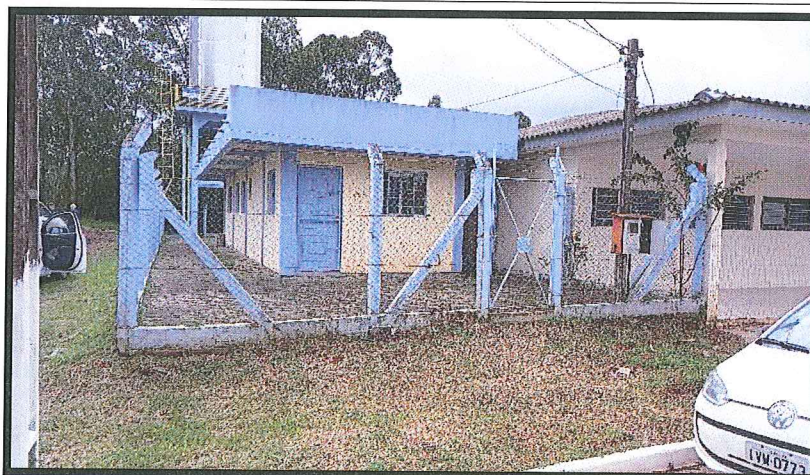
PARECER DA FISCALIZAÇÃO REFERENTE À NC-18

Local/Unidade: Comercial
Constatação: Não encontrado placa de identificação da área comercial.
NC: Ausência de placa de identificação da área.
Manifestação da Corsan: Em processamento. Está em fase final o processo licitatório 0027/2020 referente à comunicação visual, através do qual será possível realizar aquisição das placas de identificação conforme plano de ação a seguir.
Prazo solicitado pela Corsan para solucionar a NC: Dezembro/2020
Situação da NC: () Solucionada (X) Não solucionada () Parcialmente solucionada
Parecer: Não conformidade não solucionada. Prazo excedeu, será transferida para o TAS n. 44/2020

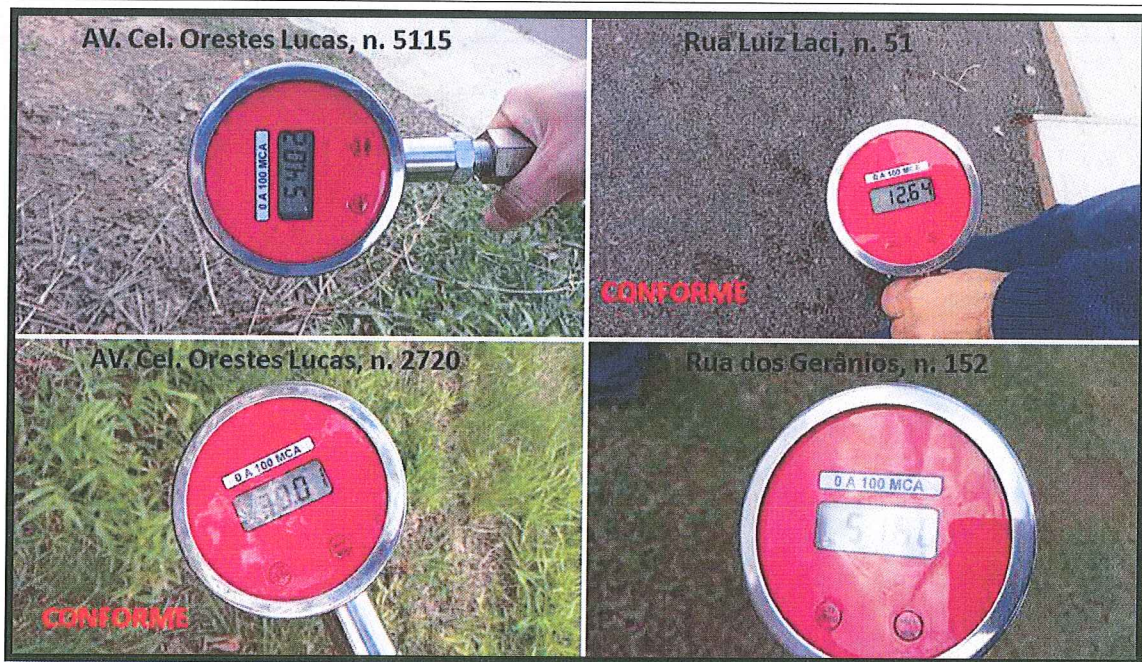
PARECER DA FISCALIZAÇÃO REFERENTE À NC-19

Local/Unidade: Comercial
Constatação: Pressões da rede de distribuição estão elevadas.
NC: Pressão da rede de distribuição excedeu os valores mínimos e máximos.
<p>Manifestação da Corsan: Em conformidade. A pressão de distribuição de água nas redes de abastecimento é regida pelo Artigo 35 e parágrafos do Regulamento dos Serviços de Água e Esgoto da CORSAN, homologado pela AGESAN-RS.</p> <p>Art. 35. A Corsan fornecerá o serviço de abastecimento de água com intervalo entre 10 (dez) m.c.a de pressão dinâmica mínima e 40 (quarenta) m.c.a de pressão estática máxima, medidas no quadro do hidrômetro, cabendo ao interessado a definição quanto ao tipo de abastecimento do imóvel.</p> <p>§ 1º Os valores de pressão estática superiores à máxima e da pressão dinâmica inferiores à mínima poderão ser admitidos, desde que justificados técnica e economicamente.</p> <p>§ 2º Para novas ligações, o usuário deverá ser prévia e expressamente informado pela Corsan das condições técnicas de prestação do serviço que não atendam ao <i>caput</i> deste artigo.</p> <p>Especificamente referindo-se ao §1º do Art. 35 ressaltamos como justificativa técnica, a topografia e a conformação das redes, que não permitem manter exatamente as pressões dentro da faixa citada, pois ao resolver uma pressão excessiva em um determinado ponto, incorreríamos em uma pressão deficiente em outros na sequência da mesma rede. Uma das soluções para estes casos seria a implementação de uma sequência de válvulas redutoras de pressão (VRP), reservatórios e estações elevatórias de pressão, as quais inviabilizariam economicamente o sistema de distribuição, além de serem pontos muito delicados e passíveis de interrupção de abastecimento.</p> <p>Salientamos, que de acordo com os valores estabelecidos na NBR 12218, Item 5.4.1, o regulamento da Corsan é mais restritivo (40 mca), e se considerarmos o previsto neste item da NBR, (500 Mpa, equivalentes a 50 mca) são muito poucos os pontos onde não atendemos numericamente estes valores, visto as condições técnicas e econômicas acima citadas.</p>

Prazo solicitado pela Corsan para solucionar a NC: -
Situação da NC: () Solucionada () Não solucionada (X) Parcialmente solucionada
Parecer: Não conformidade solucionada parcialmente. Prazo excedeu, NC não solucionadas serão transferidas para o TAS n. 37/2020.

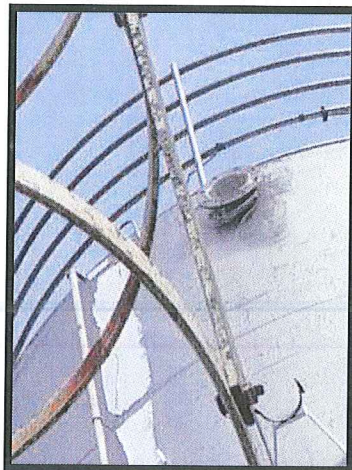
PARECER DA FISCALIZAÇÃO REFERENTE À NC-20

Local/Unidade: Reservatório R9
Constatação: Conforme constatado na 75_2019-RTFA (NC-1), o prazo da resolução excedeu, contudo, o acompanhamento da tratativa passará a ser realizado através da NC-20 desta TNC.
NC: Ausência de tubulação de ventilação protegidas com tela e com cobertura que impeça a entrada de água de chuva e limite a entrada de poeira.
Manifestação da Corsan: Em conformidade. Foram providenciadas e instaladas as telas de proteção na tubulação de ventilação dos reservatórios citados conforme evidenciado no relatório fotográfico em anexo.
Prazo solicitado pela Corsan para solucionar a NC: Outubro/2020
Situação da NC: (X) Solucionada () Não solucionada () Parcialmente solucionada
Parecer: Não conformidade solucionada conforme plano de ação.

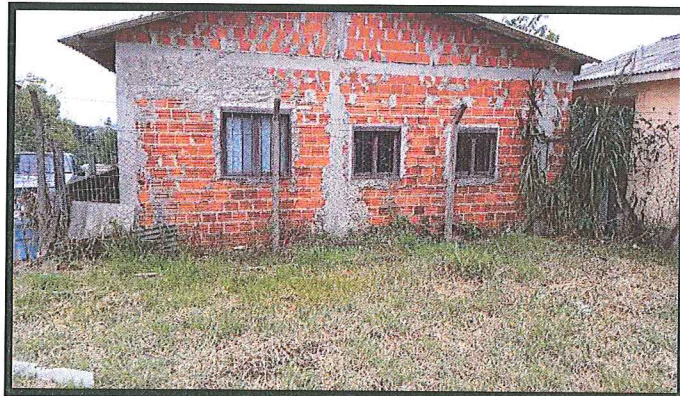
PARECER DA FISCALIZAÇÃO REFERENTE À NC-21

Local/Unidade: Reservatório R8 e R9
Constatação: Conforme constatado na 75_2019-RTFA (NC-2), o prazo da resolução excedeu, contudo, o acompanhamento da tratativa passará a ser realizado através da NC-21 desta TNC.
NC: Não isolar a área dando condição ao acesso de pessoas não-autorizadas.
Manifestação da Corsan: A ETA possui cercamento e o mesmo encontra-se íntegro. Na 75_2019-RTFA (NC-2) foi constatada a necessidade de um pequeno conserto no cercamento dos reservatórios R8 e R9. O conserto está programado para execução conforme plano de ação que segue abaixo:
Prazo solicitado pela Corsan para solucionar a NC: Dezembro/2020
Situação da NC: (X) Solucionada () Não solucionada () Parcialmente solucionada
Parecer: Não conformidade solucionada conforme plano de ação.

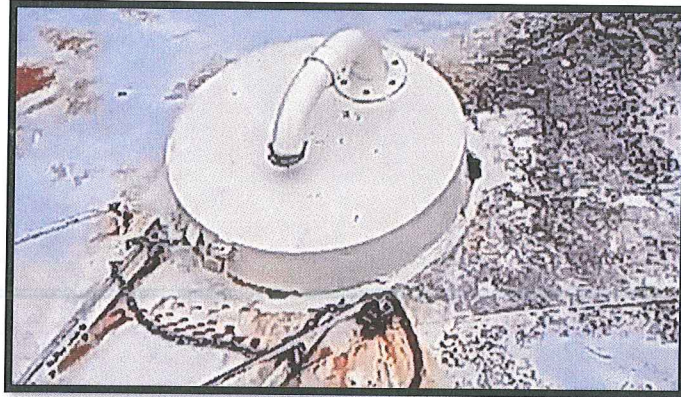
PARECER DA FISCALIZAÇÃO REFERENTE À NC-22 (REINCIDENTE)

Local/Unidade: Reservatório R8
Constatação: Conforme constatado na 75_2019-RTFA (NC-3), o prazo da resolução excedeu, se dará o acompanhamento da tratativa passará a ser realizado através da NC-22 desta TNC.
NC: Ausência de uma abertura de inspeção fechada com tampa inteiriça dotada de dispositivo de tratamento.
Manifestação da Corsan: Em processamento. A tampa de abertura do reservatório citado foi inspecionada pelos técnicos da COP e verificado que se faz necessário substituí-la por completo. A tampa está em fabricação como pode ser evidenciado no Relatório Fotográfico em anexo e a substituição será providenciada conforme plano de ação a seguir.
Prazo solicitado pela Corsan para solucionar a NC: Dezembro/2021
Situação da NC: (X) Solucionada () Não solucionada () Parcialmente solucionada
Parecer: Não conformidade solucionada conforme plano de ação.
