REGULAÇÃO RELATÓRIO DE FISCALIZAÇÃO N. 37/2020 – FT

Fiscalização na Estação de Tratamento de Água (ETA), Estação de Tratamento de Esgoto (ETE), Reservatórios de Água e Área Comercial de Campo Bom/RS.

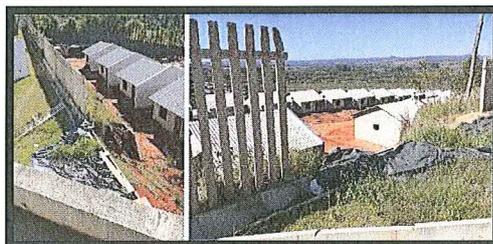
Unidade operacional ETA.	Constatação C-3: Ausência de cercamento em parte do muro que divide o terreno do condomínio lateral e a ETA.
NC-3: Deixar de isolar a área contra o acesso de pessoas não autorizadas.	
Referência Legal: NBR 12211:1992.

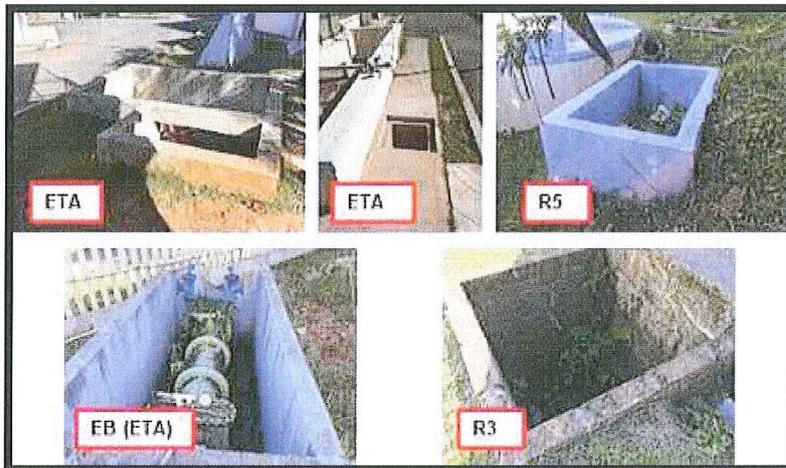
Unidade operacional ETA; Reservatório R3, R5, R12.	Constatação C-4: Caixas de Manobra sem grelha.
NC-4: Não proporcionar a segurança das edificações e dos operadores.	
Referência Legal: NBR 12214:1992; NBR 12216:1992.

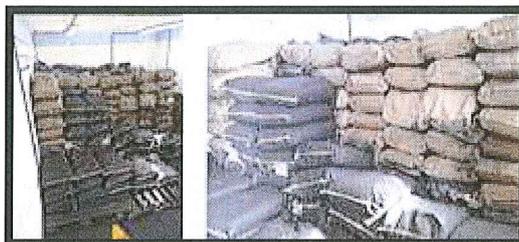
Unidade operacional ETA	Constatação C-5: Armazenamento manual de sacarias de carvão com altura acima de 1,80 m.
NC-5: As instalações do depósito não propiciam as condições adequadas para armazenamento dos produtos químicos.	
Referência Legal: NBR 12216:1992.

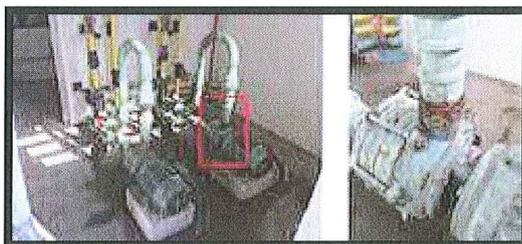
Unidade operacional ETA	Constatação C-6: Vazamento de água no flange da bomba.
NC-6: Perda de água e/ou não executar redução de perdas.	
Referência Legal: Lei Federal 11.445/2007.

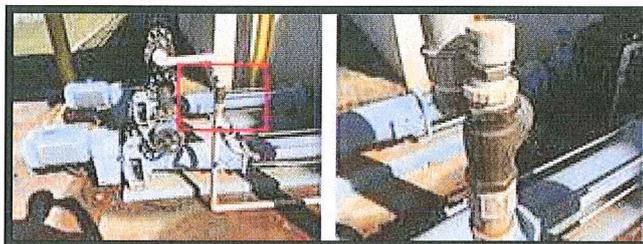
Unidade operacional ETA	Constatação C-7: Vazamento de água na tubulação da bomba. NC-7: Perda de água e/ou não executar redução de perdas.
Referência Legal: Lei Federal 11.445/2007.

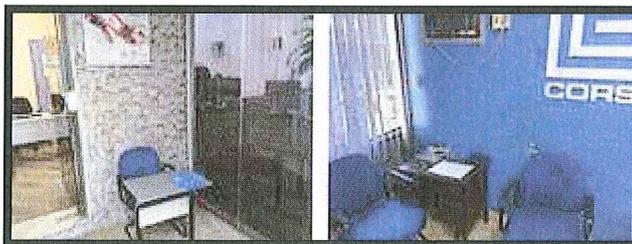
Unidade operacional Comercial	Constatação C-10: Ausência de cópia do Código de Defesa do Consumidor. NC-10: Disponibilizar em local visível aos usuários uma cópia do Código de Defesa do Consumidor.
Referência Legal: Lei Federal nº 12.291, de 20 de julho de 2010.

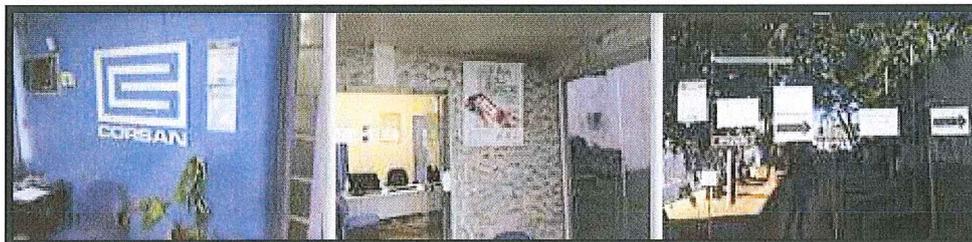
Unidade operacional Comercial.	Constatação C-11: Ausência de tabela com as tarifas vigentes.
NC-11: Não expor em local visível aos usuários a tabela com as tarifas vigentes.	
Referência Legal: Regulamento dos Serviços de Água e Esgoto da CORSAN, homologado pela AGESAN-RS.

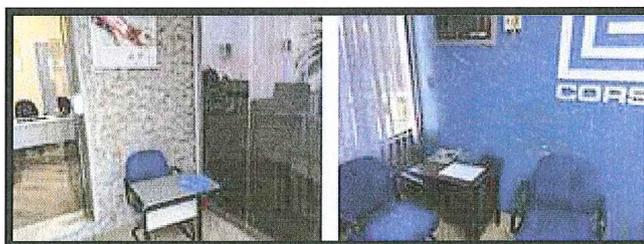
Unidade operacional Comercial	Constatação C-12: Ausência de cópia da Carta de Serviços da CORSAN.
NC-12: Não disponibilizar em local visível aos usuários uma cópia da Carta de Serviços da CORSAN.	
Referência Legal: Regulamento dos Serviços de Água e Esgoto da CORSAN, homologado pela AGESAN-RS.

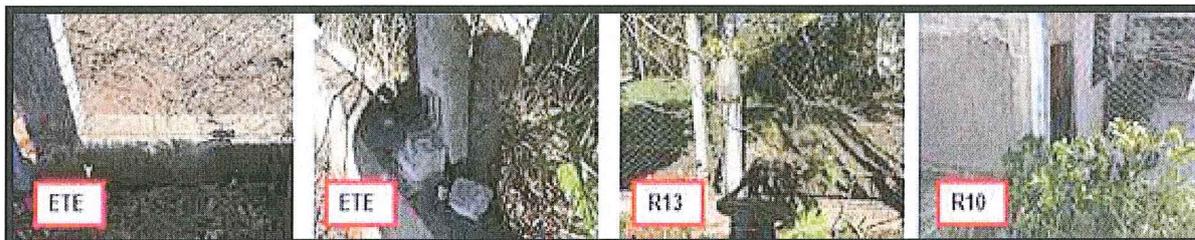
Unidade operacional ETE; Reservatório: R10 e R13.	Constatação C-13: Grade de proteção está danificada em dois pontos diferentes.
NC-13: Deixar de realizar a conservação e manutenção preventiva.	
Referência Legal: NBR 12211:1992.

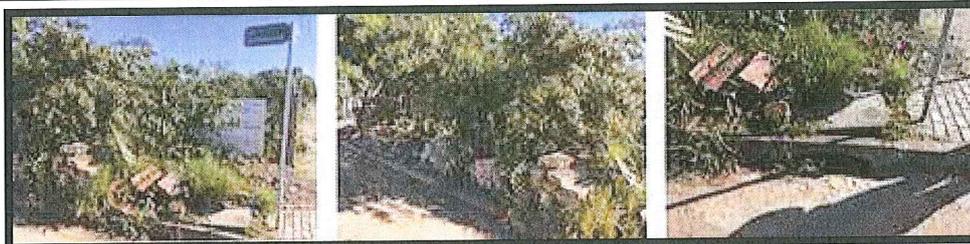
Unidade operacional ETE	Constatação C-15: Muitos materiais armazenados na calçada da ETE.
NC-15: As condições de acesso não estão adequadas.	
Referência Legal: NBR 12208:1992.

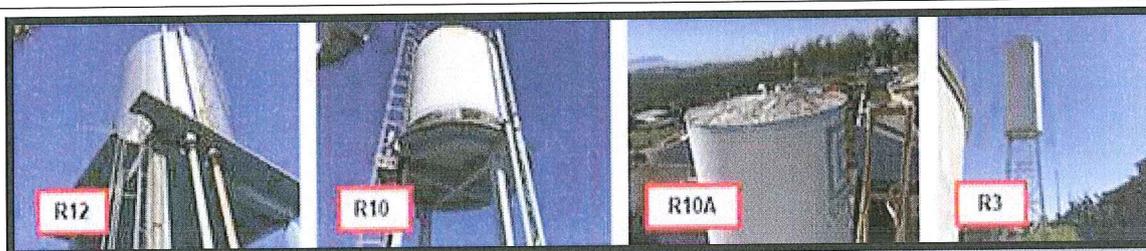
Unidade operacional Reservatório R3, R10, R10A e R12.	Constatação C-16: Acesso ao topo do reservatório está com locais transitáveis sem guarda-corpo ou pontos de ancoragem.
NC-16: Não proporcionar a segurança das edificações e dos operadores.	
Referência Legal: NBR 12216:1992; NBR 12217:1994; NR 35.

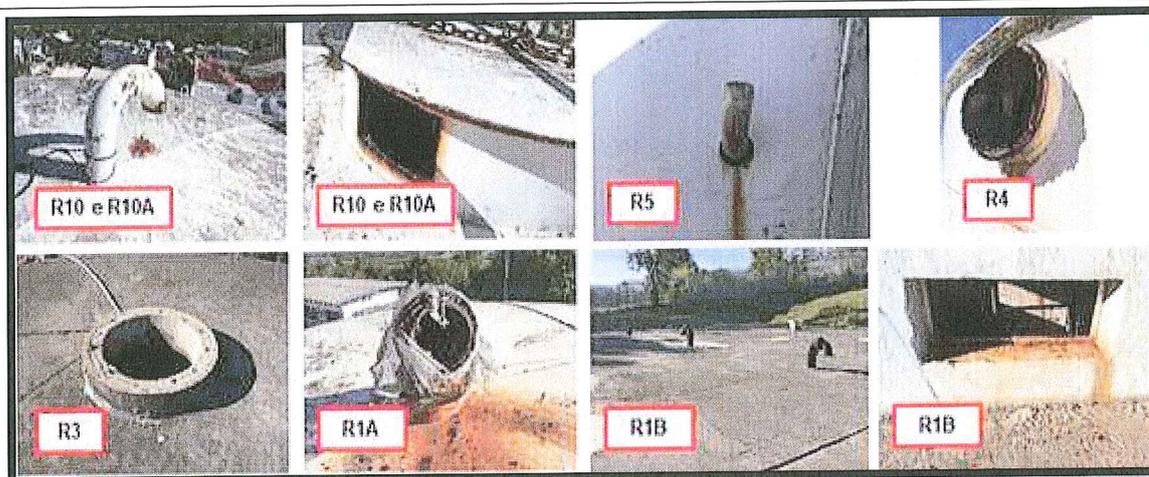
Unidade operacional Reservatórios R1A, R1B, R3, R4, R5, R10, R10A.	Constatação C-17: Tela de proteção do suspiro do reservatório danificada.
NC-17: Não instalar tela de proteção contra entrada de insetos e pequenos animais em tanques.	
Referência Legal: NBR12217:1994.

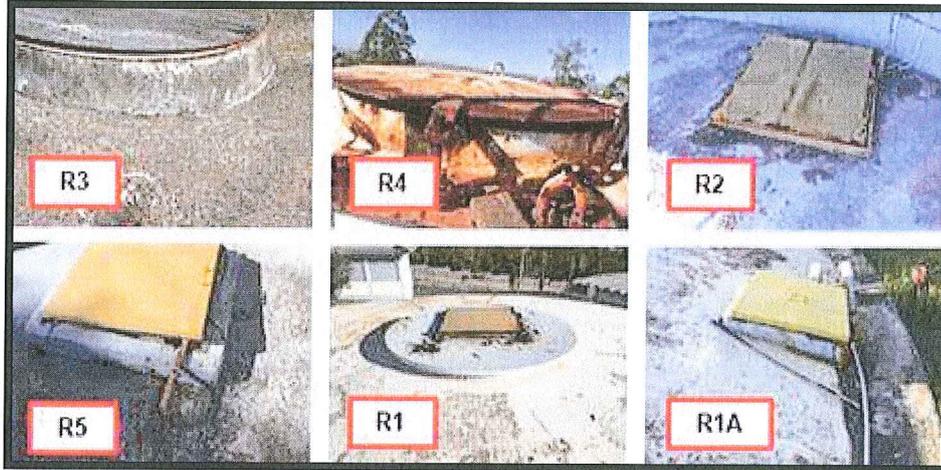
Unidade operacional Reservatórios R1, R1A, R2, R3, R4 e R5.	Constatação C-18: Portas de inspeção estão deterioradas, permitindo a entrada de pequenos animais e insetos.
NC-18: Não realizar a conservação e manutenção preventiva de unidade do sistema público de abastecimento de água.	
Referência Legal: NBR 12217:1994.

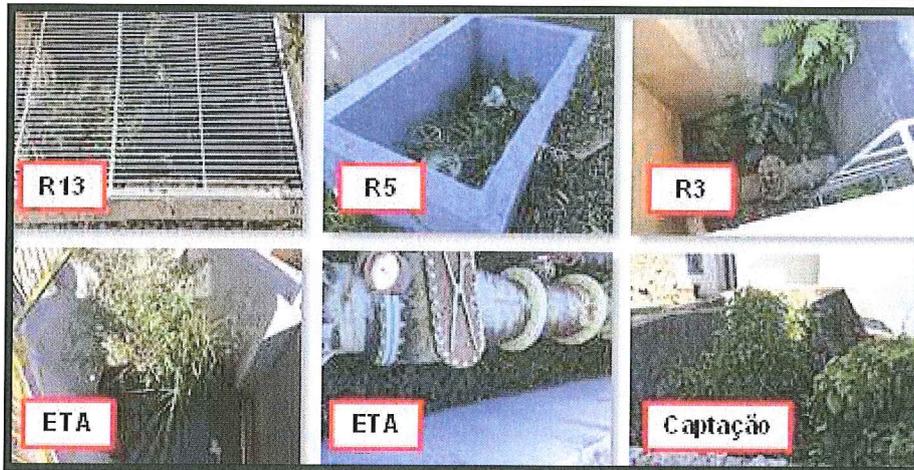
Unidade operacional ETA e Captação; Reservatórios R3, R5 e R13.	Constatação C-19: Excessiva vegetação nas caixas de manobra.
NC-19: Deixar de realizar a conservação e manutenção preventiva de unidade de captação.	
Referência Legal: NBR 12211:1992.

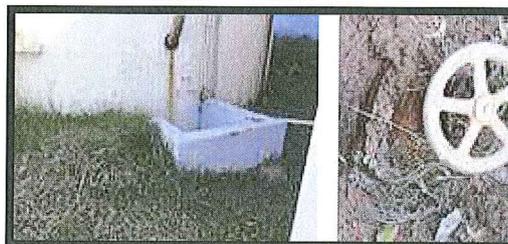
Unidade operacional Reservatório R5.	Constatação C-20: Vazamento de água na válvula da caixa de manobra.
NC-20: Perda de água e/ou não executar redução de perdas.	
Referência Legal: Lei Federal 11.445/2007.

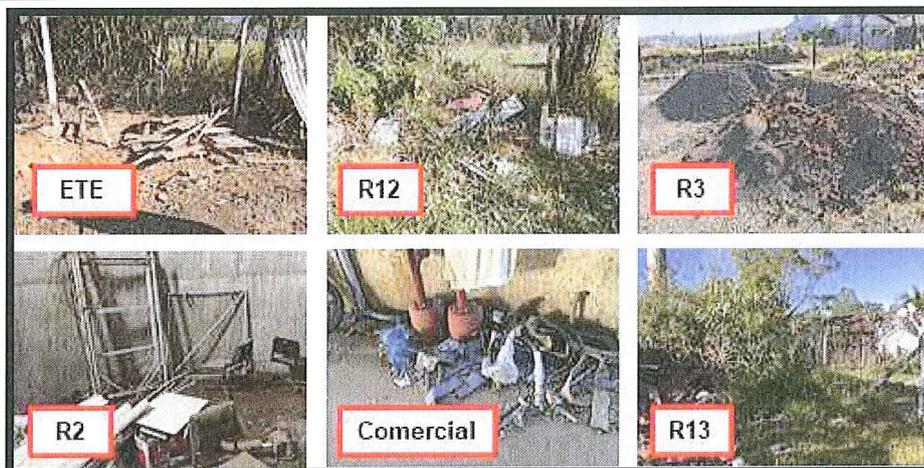
Unidade operacional ETE Comercial Reservatórios R2, R3, R12 e R13	Constatação C-21: Necessidade de limpeza e organização do terreno e áreas em geral.
NC-21: Deixar de realizar a conservação e manutenção preventiva de unidades do sistema público de abastecimento de água.	
Referência Legal: Lei Federal 11.445/2007; Decreto 23.430/1974.

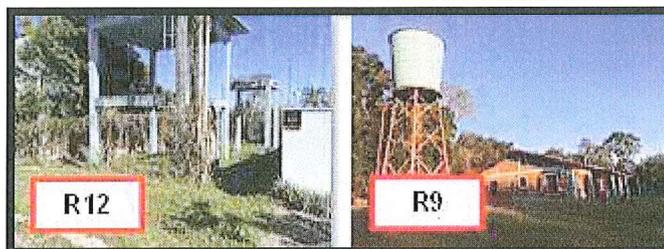
Unidade operacional Reservatórios R9 e R12.	Constatação C-23: Área dos reservatórios não estão devidamente cercadas
NC-23: Não realizar a conservação e manutenção preventiva de unidade do sistema público de abastecimento de água.	
Referência Legal: Lei Federal 11.445/2007.

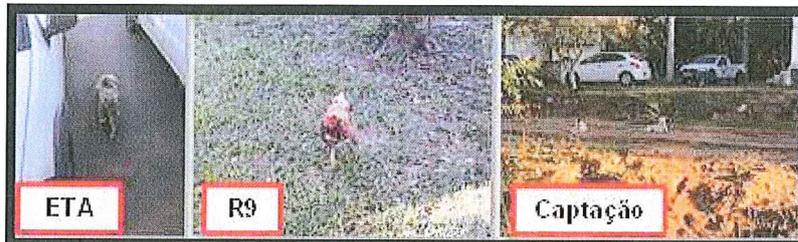
Unidade operacional ETA e Captação Reservatórios R9.	Constatação – (REINCIDENTE) C-24: Animais presentes dentro dos limites da CORSAN. Conforme constatado na 65_2019-RTFA (NC-5).
NC-24: Presença de animais dentro dos limites da CORSAN.	
Referência Legal: Resolução CONAMA nº 357, de 17 de março de 2005.

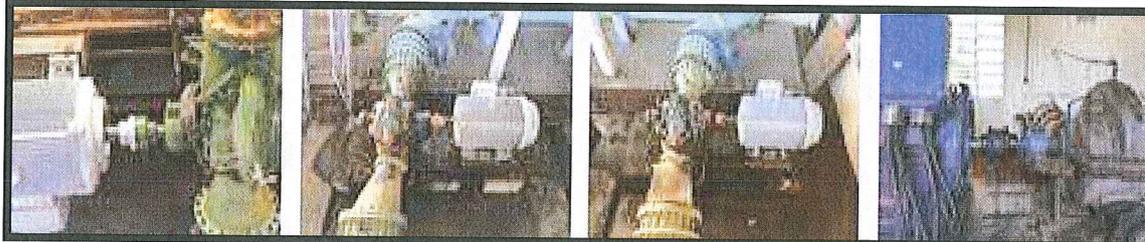
Unidade operacional ETA – Captação e Bombeamento.	Constatação C-28: Não existe proteção para rotação do acoplamento do motor com a bomba.
NC-28: Ausência de proteção do acoplamento conjunto motobomba.	
Referência Legal: NBR 12208:1992; NR-10.

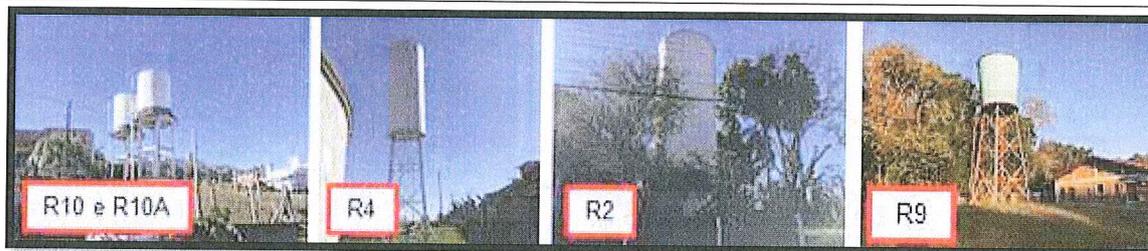
Unidade operacional Reservatórios R10, R10A, R2, R4 e R9	Constatação C-29: Ausência de para-raios.
NC-29: Inexistência de para-raios em reservatórios elevados.	
Referência Legal: NBR 12217/1994.

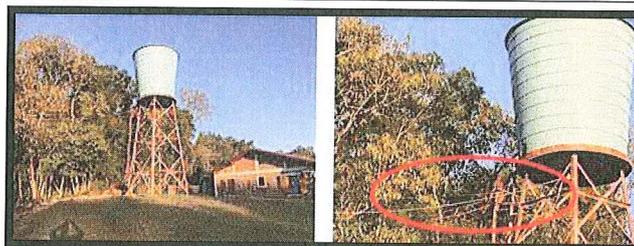
Unidade operacional Reservatório R9	Constatação C-30: Escada de acesso ao topo do reservatório está danificada, não possibilitando condições para realizar manutenções e inspeções na parte superior do reservatório.
NC-30: Escada em condições inadequadas.	
Referência Legal: NBR 12216/1992.

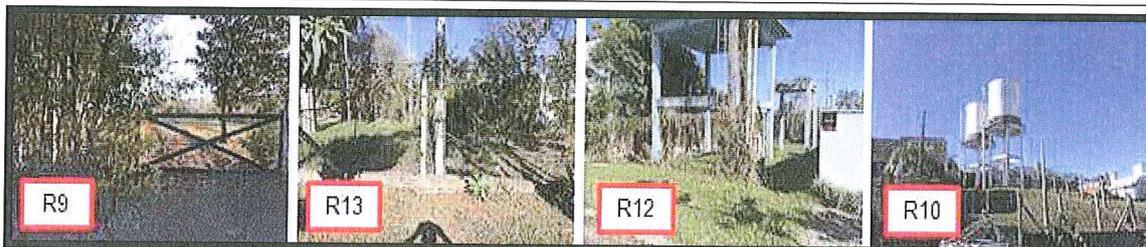
Unidade operacional Reservatório R9, R10, R12 e R13.	Constatação C-31: Reservatórios sem identificação.
NC-31: Inexistência de placa da concessionária com identificação do reservatório.	
Referência Legal: Lei Federal 11.445/2007.

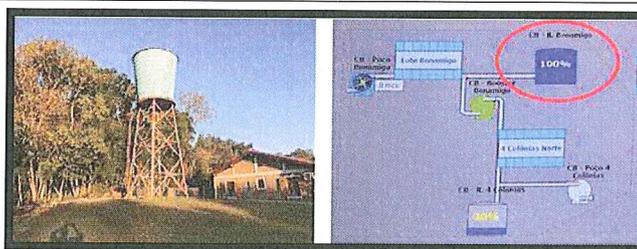
Unidade operacional Reservatório R9.	Constatação C-33: O reservatório não apresenta antena para telemetria, sendo que no supervísório de controle, no COP, o nível estava em 100%.
NC-33: O controle do nível do reservatório não está compatível com o apresentado pelo supervísório.	
Referência Legal: NBR 12217/1994.

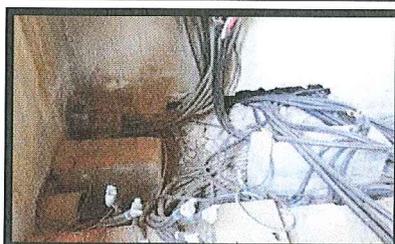
Unidade operacional ETA - Captação	Constatação – (TRANSFERÊNCIA) C-35: Conforme constatado na 65_2019-RTFA (NC-1), o prazo da resolução está vigente, contudo, o acompanhamento da tratativa passará a ser realizado através da NC-35 desta TNC.
NC-35: A drenagem de água da casa de bombas é inadequada. Não proporcionar a segurança das edificações e dos operadores.	
Referência Legal: NBR 12214:1992, NR-10.

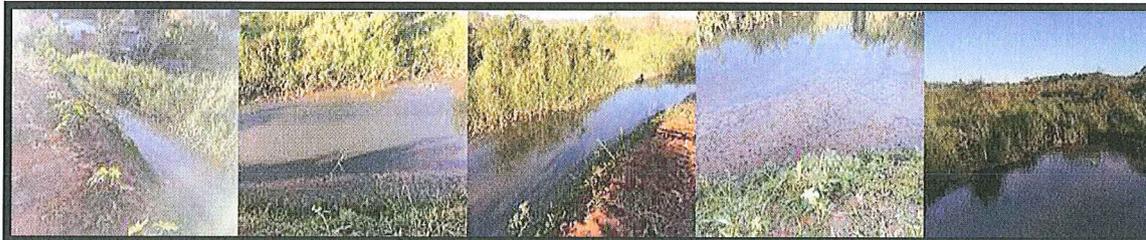
Unidade operacional ETA	Constatação – (TRANSFERÊNCIA) C-36: Conforme constatado na 65_2019-RTFA (NC-3), o prazo da resolução está vigente, contudo, o acompanhamento da tratativa passará a ser realizado através da NC-36 desta TNC.
NC-36: Não dar destinação correta do lodo da ETA. Considerando a existência de TCA (processo administrativo FEPAM nº 16029-05.67/13-0), informar o cronograma de cumprimento.	
Referência Legal: Portaria conjunta SEMA – FEPAM nº08, de 12 de abril de 2018; Resolução CONSEMA nº 355/2017; Lei Estadual nº 12.037/2003.

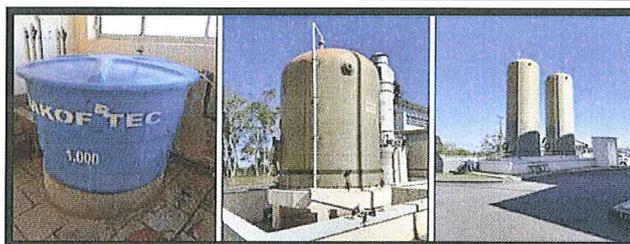
Unidade operacional ETA	Constatação – (TRANSFERÊNCIA) C-37: Conforme constatado na 65_2019-RTFA (NC-6), o prazo da resolução está vigente, contudo, o acompanhamento da tratativa passará a ser realizado através da NC-37 desta TNC.
NC-37: Ausência de placas indicativas com o nome de que se destina a edificação. Ausência de placa com código ONU nos tanques de armazenagem. Ausência de placa nas tinas de preparo das soluções e no local de armazenagem dos produtos químicos com nome químico do ingrediente ativo conforme indicado pela IUPAC (<i>International Union of Pure and Applied Chemistry</i>), nome comum, em português, do ingrediente ativo e o número CAS (<i>Chemical Abstract Service Registry</i>) do ingrediente ativo. Ausência de FISPQ no local de armazenagem de produtos químicos.	
Referência Legal: NBR 7500:2018; NBR 12216:1992; NBR 14725-4:2009.

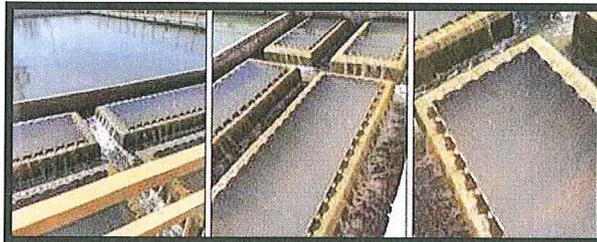
Unidade operacional ETA	Constatação – (TRANSFERÊNCIA) C-39: Conforme constatado na 65_2019-RTFA (NC-8), o prazo da resolução excedeu, contudo, o acompanhamento da tratativa passará a ser realizado através da NC-39 desta TNC.
NC-39: Processo de tratamento insatisfatório.	
Referência Legal: NBR 12216:1992.

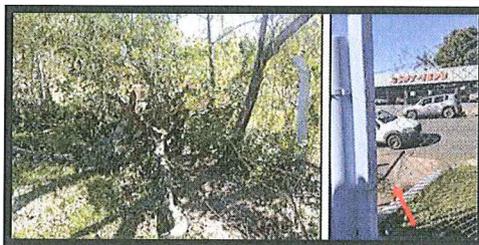
Unidade operacional EB9	Constatação – (TRANSFERÊNCIA) C-40: Conforme constatado na 65_2019-RTFA (NC-11), o prazo da resolução está vigente, contudo, o acompanhamento da tratativa passará a ser realizado através da NC-40 desta TNC.
NC-40: Não manter condições sanitárias.	
Referência Legal: NBR 12211:1992.

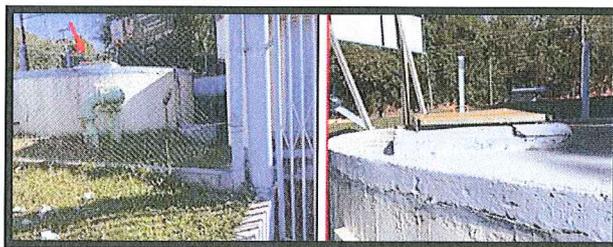
Unidade operacional EB9	Constatação – (TRANSFERÊNCIA) C-42: Conforme constatado na 65_2019-RTFA (NC-15), o prazo da resolução está vigente, contudo, o acompanhamento da tratativa passará a ser realizado através da NC-42 desta TNC.
NC-42: Vedação e travamento da tampa de inspeção são insatisfatórios.	
Referência Legal: NBR 12217:1994.
