REGULAÇÃO - RELATÓRIO TÉCNICO DE FISCALIZAÇÃO N. 41/2020 – RTF

Fiscalização Técnica no Sistema de Saneamento de Três Coroas/RS.

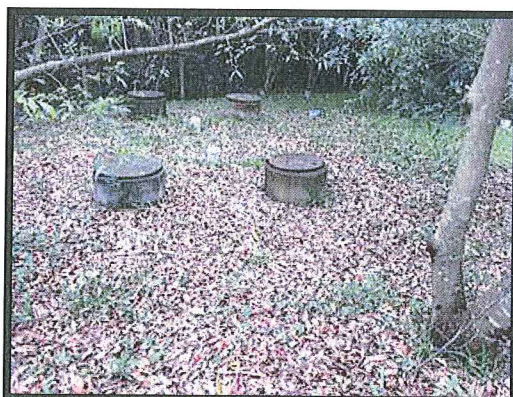
Figura 1 – ETE de Três Coroas

A ETE do tipo fossa-filtro, está localizada Rua David Breyer, n. 723 em Três Coroas, está considerada, atualmente, desativada pela Corsan. Por este motivo, a ETE não estava dentro do escopo de fiscalização, no entanto ao visitar as estruturas da EBA4, verificou-se sua existência. Portanto, foram vistoriadas suas estruturas, percebendo-se que existe fluxo de esgoto na entrada da ETE. A Corsan do município não soube explicar o motivo do fato. Na figura 1 apresenta a estrutura da ETE encontrada.

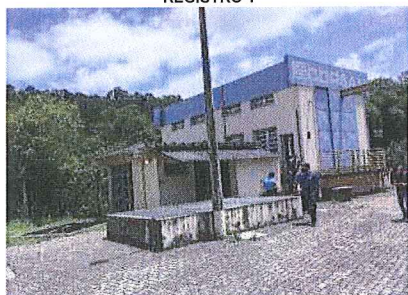
REGISTRO 1

NC	CÓDIGO DA NC	UNIDADE	Captação - 1
1	1.1	CONSTATAÇÃO	Não encontrado placa de identificação do reservatório
GRUPO	PRAZO	NÃO CONFORMIDADE	Ausência de placa de identificação da área.
2	365 dias	OBSERVAÇÃO	-

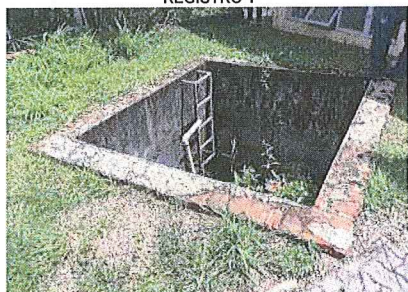
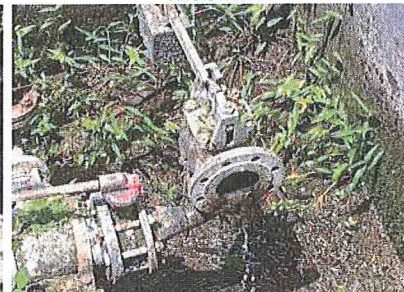
NC	CÓDIGO DA NC	UNIDADE	Captação
2	1.6	CONSTATAÇÃO	Vazamento aparente.
GRUPO	PRAZO	NÃO CONFORMIDADE	Perda de água e/ou não executar redução de perdas.
2	365 dias	OBSERVAÇÃO	-

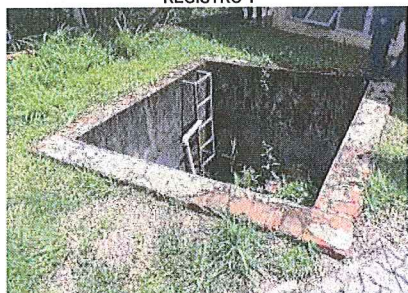
REGISTRO 1

NC	CÓDIGO DA NC	UNIDADE	Captação
3	1.9	CONSTATAÇÃO	Ausência de grelha sobre câmaras de registros de manobra.
GRUPO	PRAZO	NÃO CONFORMIDADE	Não proporcionar a segurança das edificações e dos operadores.
2	365 dias	OBSERVAÇÃO	-

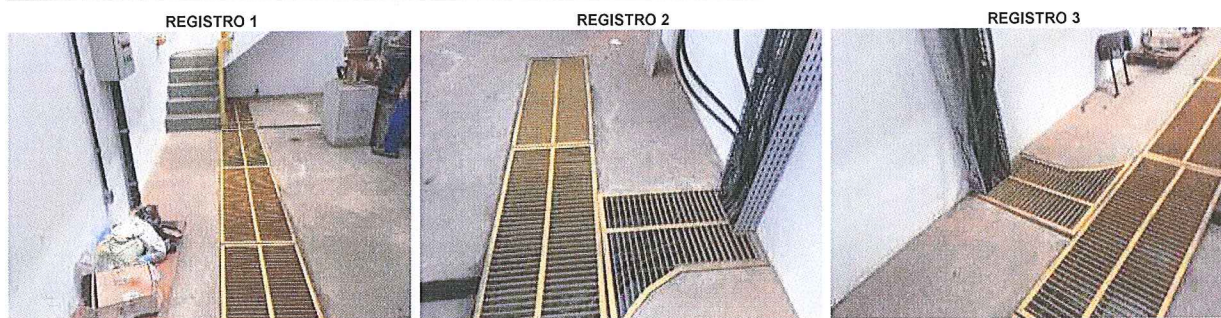
NC	CÓDIGO DA NC	UNIDADE	Captação 2
4	1.7	CONSTATAÇÃO	Eletrocalha com água.
GRUPO	PRAZO	NÃO CONFORMIDADE	Falta de conservação e manutenção preventiva de unidade
2	365	OBSERVAÇÃO	-

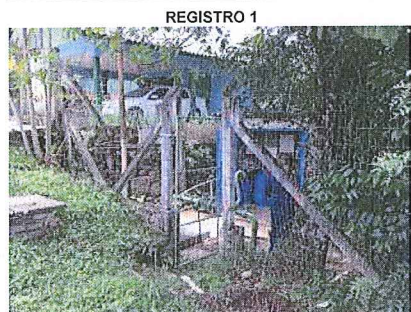
NC	CÓDIGO DA NC	UNIDADE	Poço 1
5	1.1	CONSTATAÇÃO	Não encontrado placa de identificação do reservatório
GRUPO	PRAZO	NÃO CONFORMIDADE	Ausência de placa de identificação da área.
2	365 dias	OBSERVAÇÃO	-

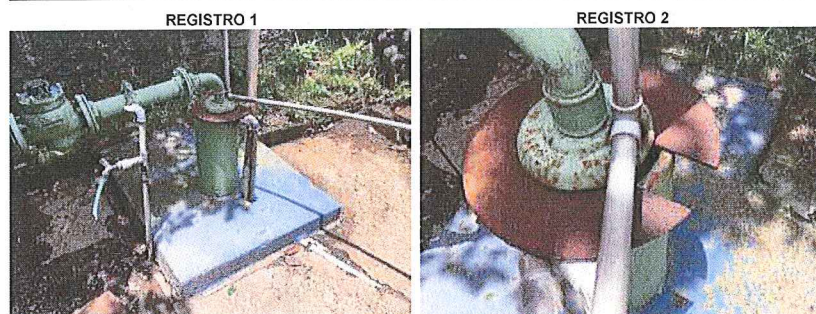
NC	CÓDIGO DA NC	UNIDADE	Poço 1
6	1.11	CONSTATAÇÃO	Tampa cega está com vedação inadequada.
GRUPO	PRAZO	NÃO CONFORMIDADE	Falta de conservação e manutenção preventiva de unidade
2	365 dias	OBSERVAÇÃO	-

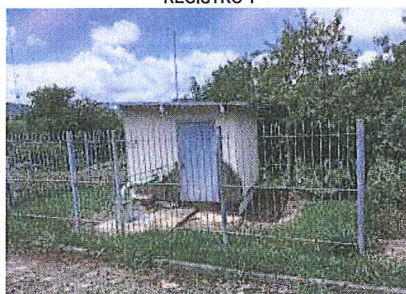
REGISTRO 1

NC	CÓDIGO DA NC	UNIDADE	Poço 2
7	1.1	CONSTATAÇÃO	Não encontrado placa de identificação da área.
GRUPO	PRAZO	NÃO CONFORMIDADE	Ausência de placa de identificação da área.
2	365 dias	OBSERVAÇÃO	-

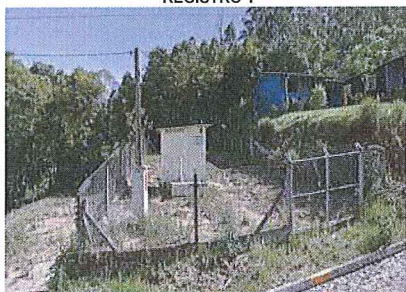
REGISTRO 1

NC	CÓDIGO DA NC	UNIDADE	EBA do R13
8	2.1	CONSTATAÇÃO	Não encontrado placa de identificação da área.
GRUPO	PRAZO	NÃO CONFORMIDADE	Ausência de placa de identificação da área.
2	365 dias	OBSERVAÇÃO	-

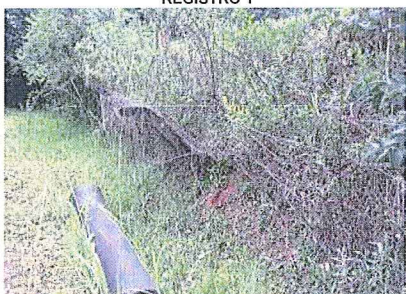
REGISTRO 1

NC	CÓDIGO DA NC	UNIDADE	EBA do R13
9	2.2	CONSTATAÇÃO	Cercamento danificado.
GRUPO	PRAZO	NÃO CONFORMIDADE	Falta de conservação e manutenção preventiva de unidade
2	365 dias	OBSERVAÇÃO	-

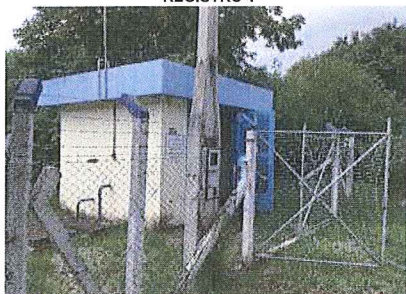
REGISTRO 1

NC	CÓDIGO DA NC	UNIDADE	EBA do R15
10	2.1	CONSTATAÇÃO	Não encontrado placa de identificação da área.
GRUPO	PRAZO	NÃO CONFORMIDADE	Ausência de placa de identificação da área.
2	365 dias	OBSERVAÇÃO	-

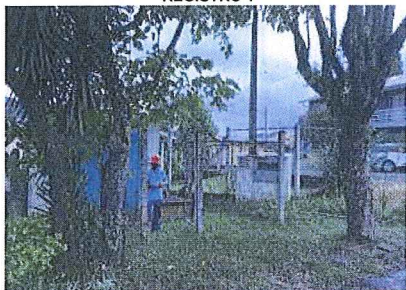
REGISTRO 1

NC	CÓDIGO DA NC	UNIDADE	EBA do R11
11	2.1	CONSTATAÇÃO	Não encontrado placa de identificação da área.
GRUPO	PRAZO	NÃO CONFORMIDADE	Ausência de placa de identificação da área.
2	365 dias	OBSERVAÇÃO	-

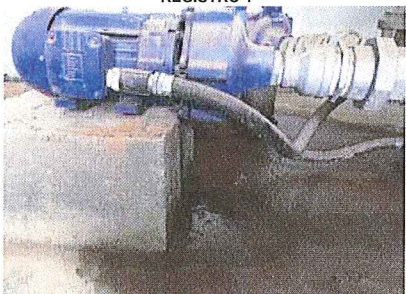
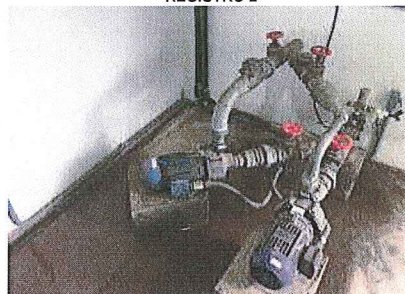
NC	CÓDIGO DA NC	UNIDADE	EBA do R11
12	2.4	CONSTATAÇÃO	Vazamento aparente.
GRUPO	PRAZO	NÃO CONFORMIDADE	Perda de água e/ou não executar redução de perdas.
2	365 dias	OBSERVAÇÃO	-

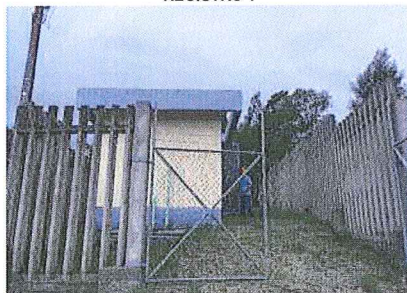
REGISTRO 1

NC	CÓDIGO DA NC	UNIDADE	EBA do R16
13	2.1	CONSTATAÇÃO	Não encontrado placa de identificação da área.
GRUPO	PRAZO	NÃO CONFORMIDADE	Ausência de placa de identificação da área.
2	365 dias	OBSERVAÇÃO	-

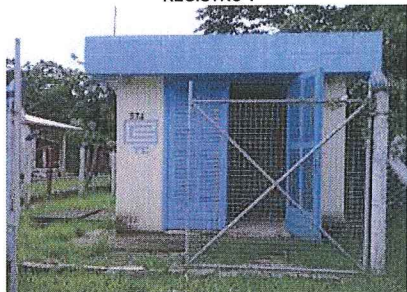
REGISTRO 1

NC	CÓDIGO DA NC	UNIDADE	EBA Vale Real 2
14	2.1	CONSTATAÇÃO	Não encontrado placa de identificação da área.
GRUPO	PRAZO	NÃO CONFORMIDADE	Ausência de placa de identificação da área.
2	365 dias	OBSERVAÇÃO	-

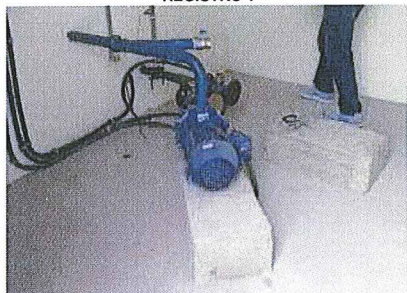
REGISTRO 1

NC	CÓDIGO DA NC	UNIDADE	EBA Vale Real 2
15	2.3	CONSTATAÇÃO	Ausência de bomba reserva instalada.
GRUPO	PRAZO	NÃO CONFORMIDADE	Falta de conservação e manutenção preventiva de unidade
2	365 dias	OBSERVAÇÃO	-

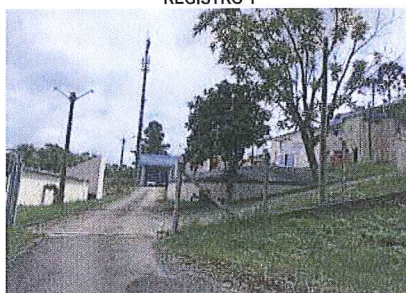
REGISTRO 1

NC	CÓDIGO DA NC	UNIDADE	ETA Convencional
16	3.2	CONSTATAÇÃO	Não encontrado placa de identificação da área.
GRUPO	PRAZO	NÃO CONFORMIDADE	Ausência de placa de identificação da área.
2	365 dias	OBSERVAÇÃO	-

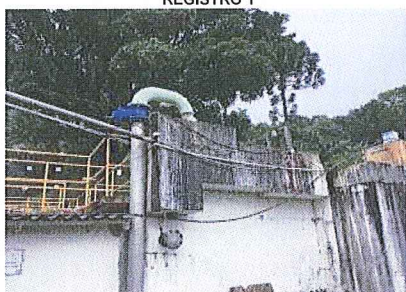
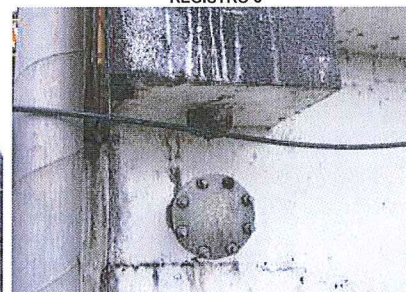
NC	CÓDIGO DA NC	UNIDADE	ETA Convencional
17	3.4	CONSTATAÇÃO	Perdas de água na entrada da ETA
GRUPO	PRAZO	NÃO CONFORMIDADE	Perda de água e/ou não executar redução de perdas.
2	365 dias	OBSERVAÇÃO	-

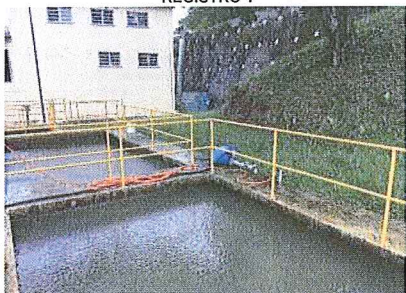
REGISTRO 1

NC	CÓDIGO DA NC	UNIDADE	ETA Convencional
18	3.19	CONSTATAÇÃO	Passagem de flocos geram lavagens frequentes nos filtros, aumentando as perdas de água autorizadas não faturadas (água da lavagem não é reaproveitada)
GRUPO	PRAZO	NÃO CONFORMIDADE	Perda de água e/ou não executar redução de perdas.
2	365 dias	OBSERVAÇÃO	-

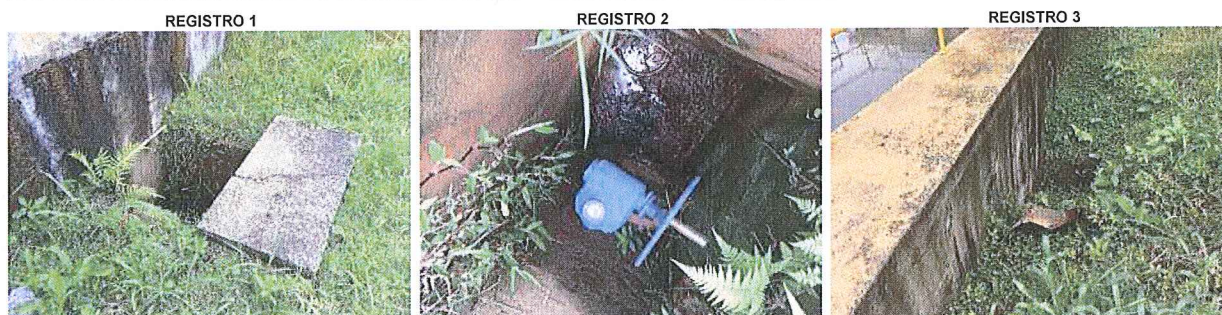
NC	CÓDIGO DA NC	UNIDADE	ETA Convencional
19	3.19	CONSTATAÇÃO	Ausência de grelha sobre câmaras de registros de manobra.
GRUPO	PRAZO	NÃO CONFORMIDADE	Não proporcionar a segurança das edificações e dos operadores.
2	365 dias	OBSERVAÇÃO	-

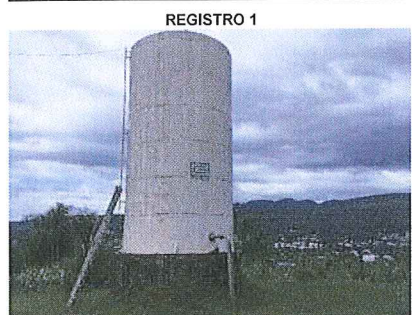
NC	CÓDIGO DA NC	UNIDADE	Reservatório R13
20	6.1	CONSTATAÇÃO	Não encontrado placa de identificação do reservatório
GRUPO	PRAZO	NÃO CONFORMIDADE	Ausência de placa de identificação da área.
2	365 dias	OBSERVAÇÃO	-

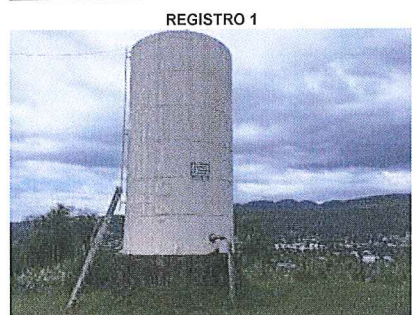
NC	CÓDIGO DA NC	UNIDADE	Reservatório R13
21	6.1	CONSTATAÇÃO	Não existe cercamento.
GRUPO	PRAZO	NÃO CONFORMIDADE	Falta de conservação e manutenção preventiva de unidade
2	30/11/2021	OBSERVAÇÃO	NC transferida do NC 12 do 72_2019-RTFA

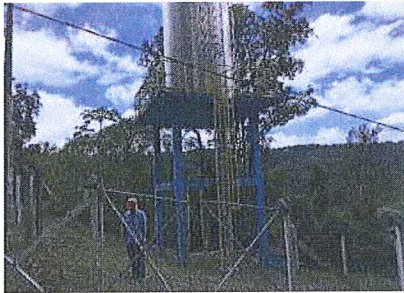
REGISTRO 1

NC	CÓDIGO DA NC	UNIDADE	Reservatório 15
22	6.1	CONSTATAÇÃO	Não encontrado placa de identificação do reservatório
GRUPO	PRAZO	NÃO CONFORMIDADE	Falta de conservação e manutenção preventiva de unidade.
2	365 dias	OBSERVAÇÃO	-

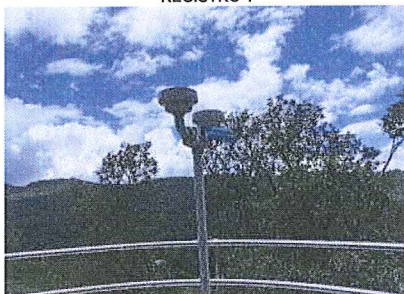
REGISTRO 1

NC	CÓDIGO DA NC	UNIDADE	Reservatório 15
23	6.8	CONSTATAÇÃO	Sinalizador de obstáculo sem lâmpada.
GRUPO	PRAZO	NÃO CONFORMIDADE	Não existe no topo do reservatório pára-raios e/ou luz de sinalização de obstáculo elevado.
2	365 dias	OBSERVAÇÃO	-

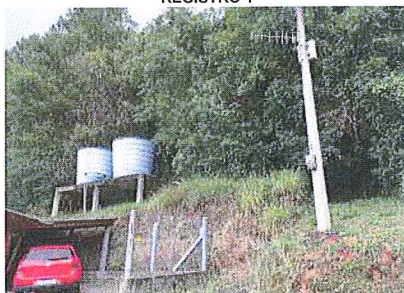
REGISTRO 1

NC	CÓDIGO DA NC	UNIDADE	Reservatório R12 e R12A
24	6.1	CONSTATAÇÃO	Não encontrado placa de identificação do reservatório
GRUPO	PRAZO	NÃO CONFORMIDADE	Falta de conservação e manutenção preventiva de unidade.
2	365	OBSERVAÇÃO	-

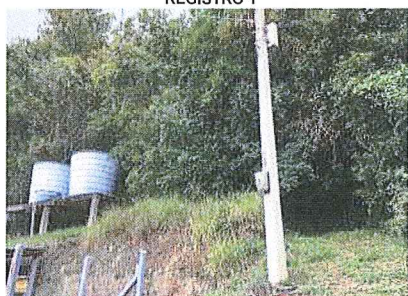
REGISTRO 1

NC	CÓDIGO DA NC	UNIDADE	Reservatório R12 e R12A
25	6.2	CONSTATAÇÃO	Não existe cercamento.
GRUPO	PRAZO	NÃO CONFORMIDADE	Falta de conservação e manutenção preventiva de unidade.
2	365 dias	OBSERVAÇÃO	-

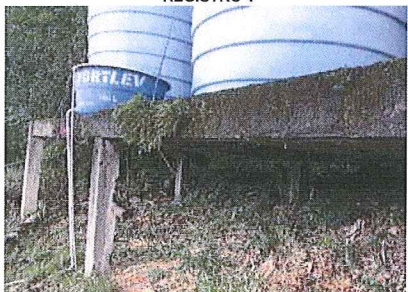
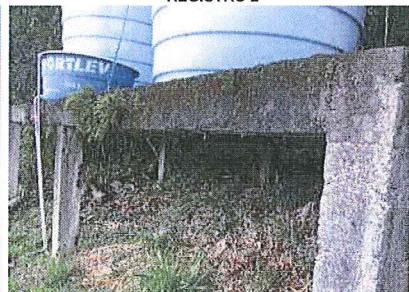
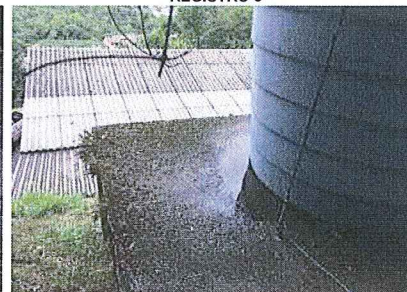
NC	CÓDIGO DA NC	UNIDADE	Reservatório R12 e R12A
26	6.11	CONSTATAÇÃO	Plataforma está sem guarda-corpo de segurança.
GRUPO	PRAZO	NÃO CONFORMIDADE	Não proporcionar a segurança das edificações e dos operadores.
2	365 dias	OBSERVAÇÃO	-

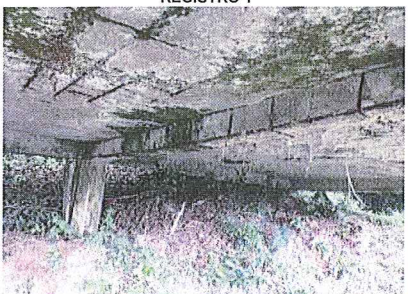
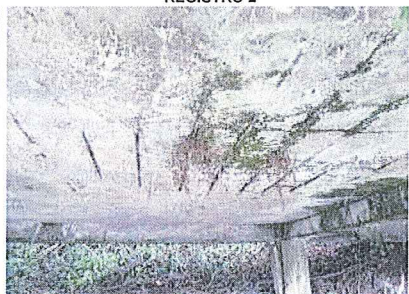
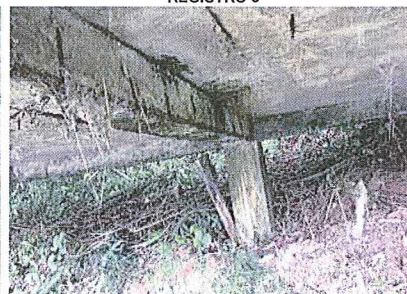
NC	CÓDIGO DA NC	UNIDADE	Reservatórios R12A e R12B
27	6.12	CONSTATAÇÃO	Estrutura apresenta sinal de deterioração.
GRUPO	PRAZO	NÃO CONFORMIDADE	Falta de conservação e manutenção preventiva de unidade
2	365 dias	OBSERVAÇÃO	-

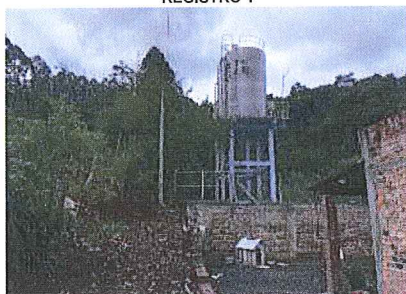
REGISTRO 1

NC	CÓDIGO DA NC	UNIDADE	Reservatórios R11 e R11A
28	6.1	CONSTATAÇÃO	Não encontrado placa de identificação do reservatório
GRUPO	PRAZO	NÃO CONFORMIDADE	Falta de conservação e manutenção preventiva de unidade.
2	365 dias	OBSERVAÇÃO	-

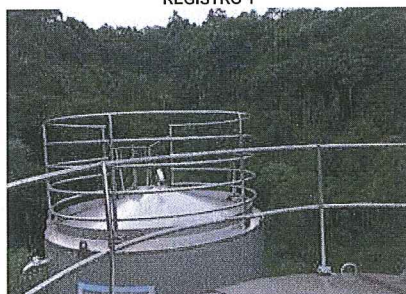
REGISTRO 1

NC	CÓDIGO DA NC	UNIDADE	Reservatórios R11 e R11A
29	6.8	CONSTATAÇÃO	Não existe para-raio instalado.
GRUPO	PRAZO	NÃO CONFORMIDADE	Não existe no topo do reservatório pára-raios e/ou luz de sinalização de obstáculo elevado.
2	365 dias	OBSERVAÇÃO	-

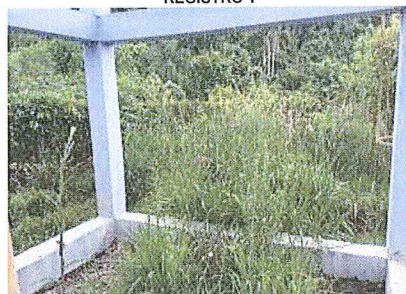
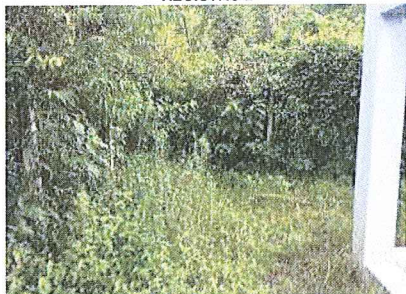
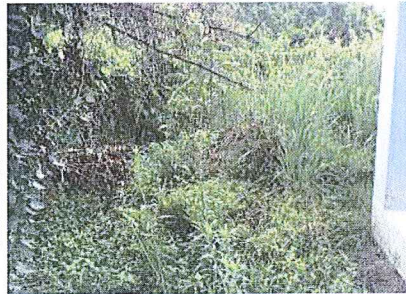
NC	CÓDIGO DA NC	UNIDADE	Reservatórios R11 e R11A
30	6.12	CONSTATAÇÃO	Necessidade de roçada
GRUPO	PRAZO	NÃO CONFORMIDADE	Falta de conservação e manutenção preventiva de unidade
2	90 dias	OBSERVAÇÃO	-

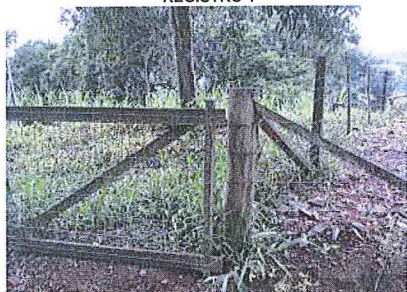
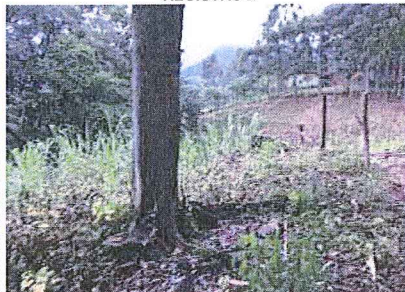
NC	CÓDIGO DA NC	UNIDADE	Reservatório R10
32	6.2	CONSTATAÇÃO	Não existe cercamento.
GRUPO	PRAZO	NÃO CONFORMIDADE	Falta de conservação e manutenção preventiva de unidade.
2	365 dias	OBSERVAÇÃO	-

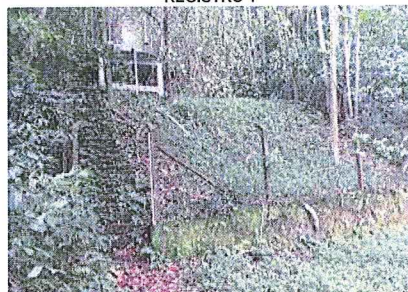
REGISTRO 1

NC	CÓDIGO DA NC	UNIDADE	Reservatório R9
35	6.2	CONSTATAÇÃO	Sem portão no cercamento.
GRUPO	PRAZO	NÃO CONFORMIDADE	Falta de conservação e manutenção preventiva de unidade.
2	365 dias	OBSERVAÇÃO	-

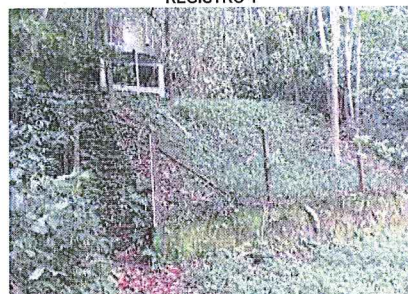
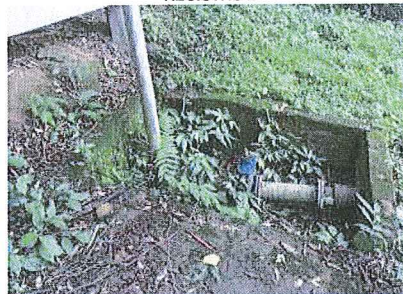
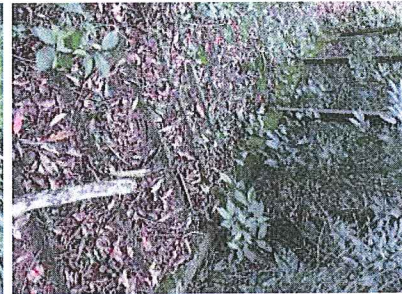
NC	CÓDIGO DA NC	UNIDADE	Reservatório R9
36	6.12	CONSTATAÇÃO	Escada sem corrimão e caixa de manobra sem grade.
GRUPO	PRAZO	NÃO CONFORMIDADE	Não proporcionar a segurança das edificações e dos operadores.
2	90 dias	OBSERVAÇÃO	-

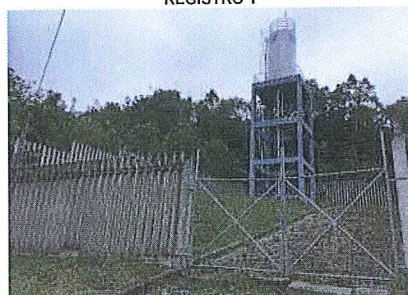
REGISTRO 1

NC	CÓDIGO DA NC	UNIDADE	Reservatório R16
42	6.1	CONSTATAÇÃO	Não encontrado placa de identificação do reservatório
GRUPO	PRAZO	NÃO CONFORMIDADE	Falta de conservação e manutenção preventiva de unidade.
2	365 dias	OBSERVAÇÃO	-

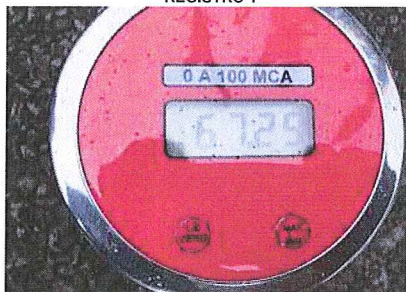
REGISTRO 1

NC	CÓDIGO DA NC	UNIDADE	Rede de distribuição
47	7.8	CONSTATAÇÃO	Pressão da rede de distribuição alta (67,29 mca), rua Oásis, n. 84.
GRUPO	PRAZO	NÃO CONFORMIDADE	Pressão da rede de distribuição excedeu valor máximo.
2	365 dias	OBSERVAÇÃO	-

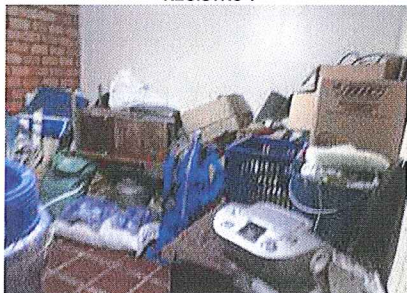
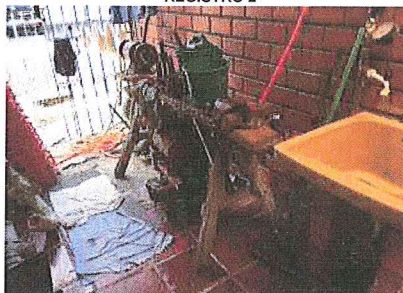
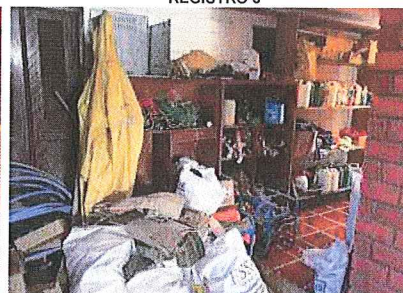
NC	CÓDIGO DA NC	UNIDADE	Área comercial
48	7.17	CONSTATAÇÃO	Estrutura da área comercial está pequena para comportar todos os equipamentos, peças e acessórios de trabalho.
GRUPO	PRAZO	NÃO CONFORMIDADE	Falta de conservação e manutenção preventiva de unidade.
2	365 dias	OBSERVAÇÃO	-
