REGULAÇÃO - RELATÓRIO TÉCNICO DE FISCALIZAÇÃO N. 44/2020 – RTF

Fiscalização Técnica no Sistema de Saneamento de Capela de Santana/RS.

REGULAÇÃO TERMO DE NÃO CONFORMIDADE (TNC)

N. 44/2020 – TNC

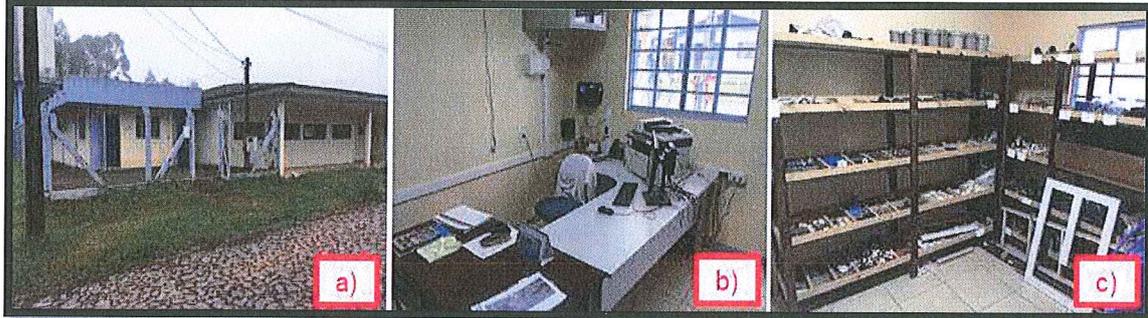
Figura 6: Área Comercial e Operacional: (a) Vista da Unidade Comercial; (b) Sala de atendimento; c) Estoque de peças

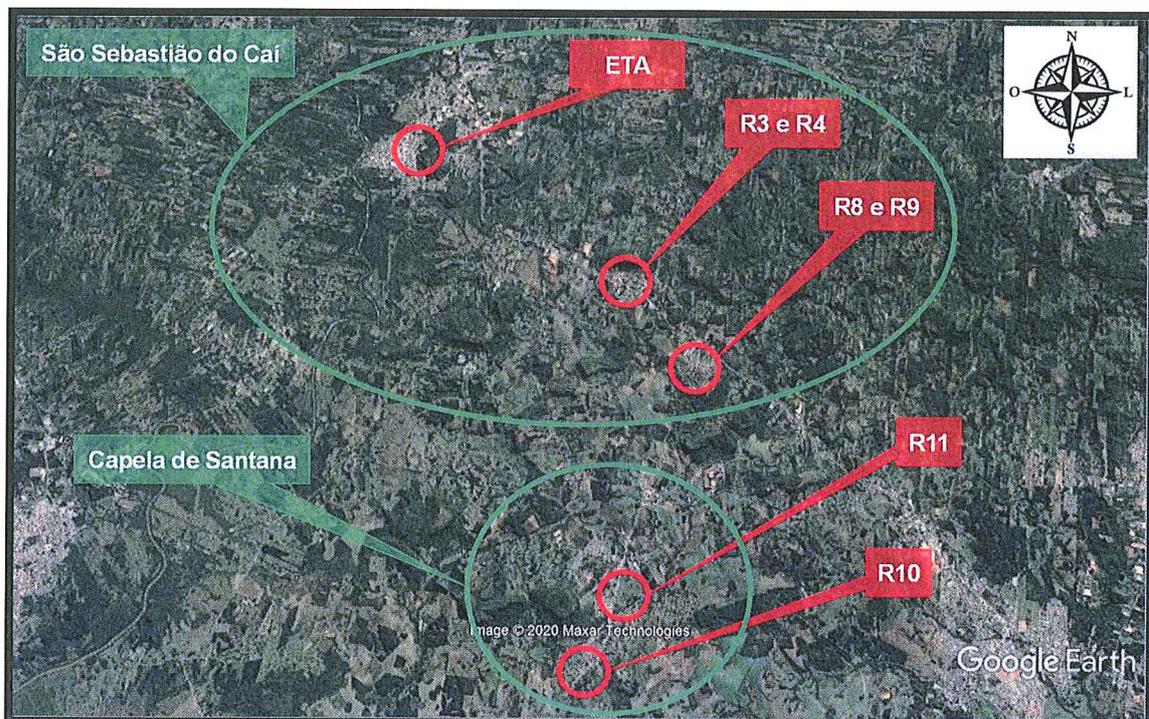
Figura 7: Localização dos pontos das redes de distribuição fiscalizados, conforme Tabela 6.

Pontos	Data	Horário	Endereço	Pressão (mca)	Temp. (°C)
1	12/08/20	14:13	Praca. localizado o R10	21	11
2	12/08/20	14:20	Av. Cel. Orestes Lucas, 5115	59	11
3	12/08/20	14:44	Rua Padre Grecca, 399	50	11
4	12/08/20	14:49	Rua Luiz Laci, 61	51	11
5	12/08/20	14:13	Rua Portal, 260	34	11
6	12/08/20	15:00	Rua dos Gerânios, 152	59	11
7	12/08/20	15:45	Escola, localizada na rua Santa	41,7	11
8	12/08/20	15:51	Av. Cel. Orestes Lucas, 2720	68	11
9	12/08/20	16:00	Rua Dom Pedro I, 20	36	11
10	12/08/20	16:05	Av. Cel. Orestes Lucas, 1200	47	11

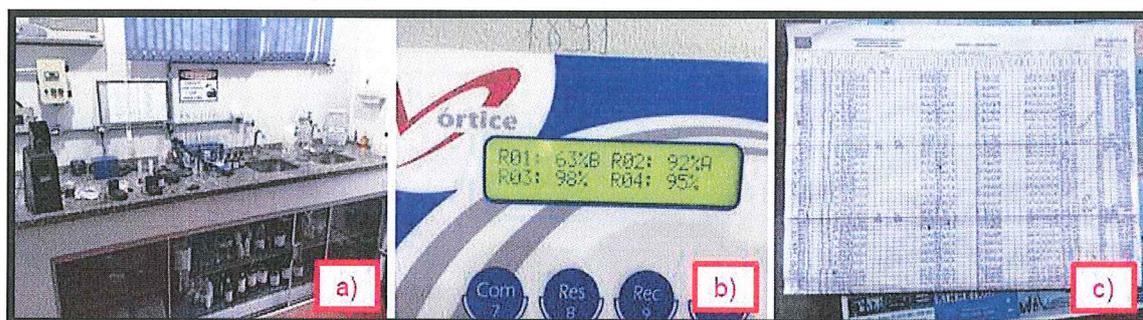
Figura 8: Área Comercial e Operacional: (a) Vista do Laboratório; (b) Vista do supervisor de níveis dos reservatórios c) Registro do Controle Laboratorial.

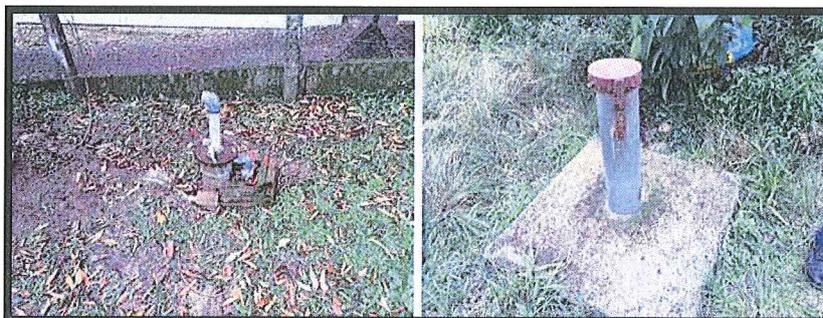
Figura 9: Vistas dos poços.

Os poços de Capela de Santana estão desativados, contudo, a CORSAN os enviou nos documentos de cadastro de redes, como pertencentes a sua estrutura. Portanto, não houve fiscalização nas suas dependências, sendo apenas visitado para conhecimento do local. A figura 9 apresenta os poços visitados.

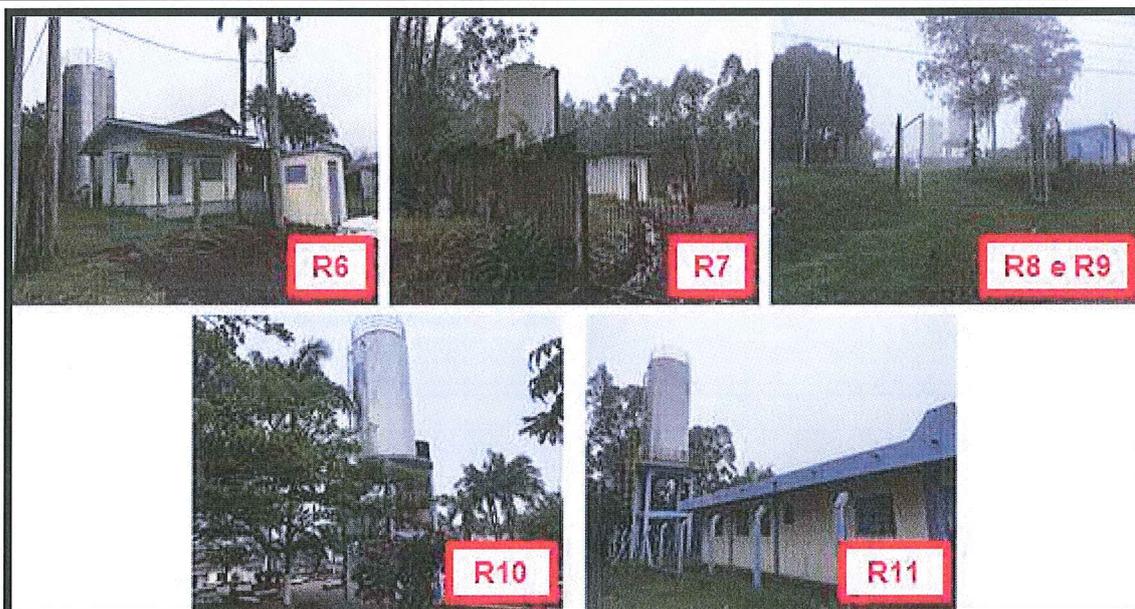
Unidade operacional Reservatório R6, R7, R8, R9, R10 e R11.	Constatação C-1: Não encontrado placa de identificação do reservatório.
NC-1: Ausência de placa de identificação da área.	
Referência Legal: Lei Federal nº 11.445/07 - Inciso XI do Art. 2º.

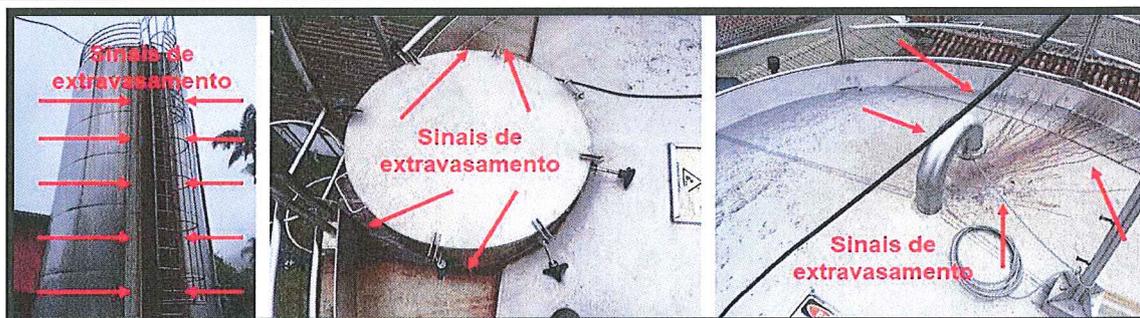
Unidade operacional Reservatório R6	Constatação C-2: Vazamento aparente.
NC-2: Perda de água e/ou não executar redução de perdas.	
Referência Legal: Lei Federal nº 11.445/07 - Inciso XI do Art. 2º.

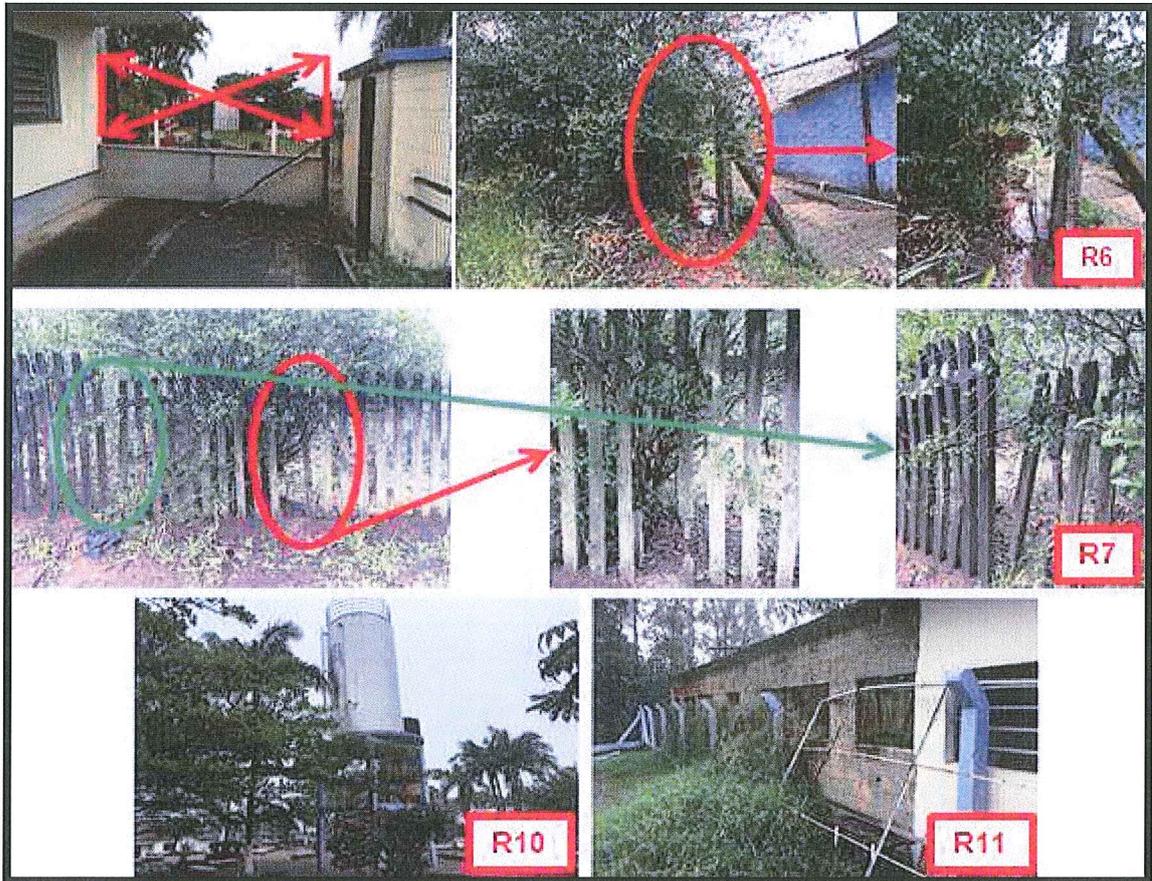
Unidade operacional Reservatório R6, R7, R10 e R11.	Constatação C-3: Área do reservatório não está totalmente fechada.
NC-3: Não isolar a área dando condição ao acesso de pessoas não-autorizadas.	
Referência Legal: NBR 12217:1992 – item 5.16.8

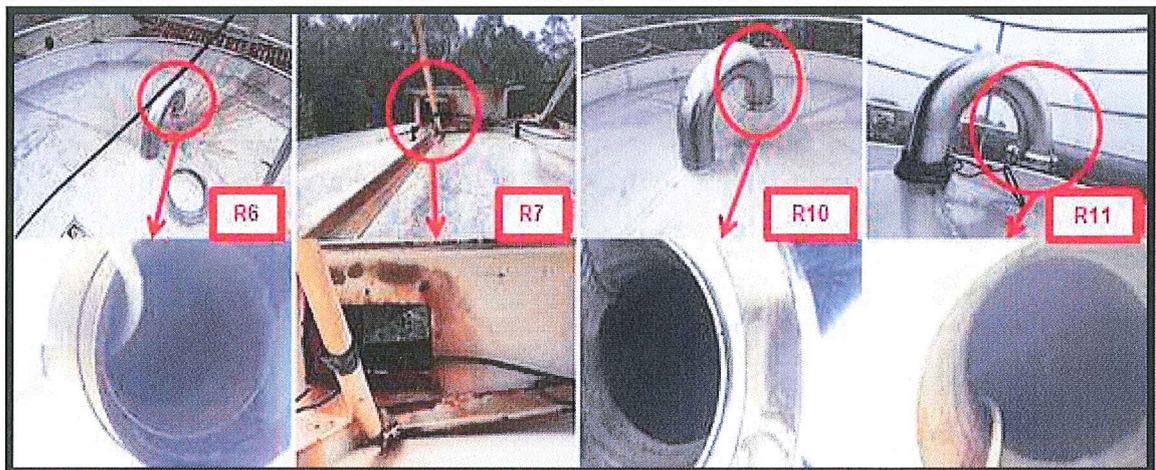
Unidade operacional Reservatório R6, R7, R10 e R11.	Constatação C-4: Tubulação de ventilação do tanque sem tela de proteção.
NC-4: Ausência de tubulação de ventilação protegidas com tela e com cobertura que impeça a entrada de água de chuva e limite a entrada de poeira.	
Referência Legal: NBR 12217:1994 – item 5.14.1.

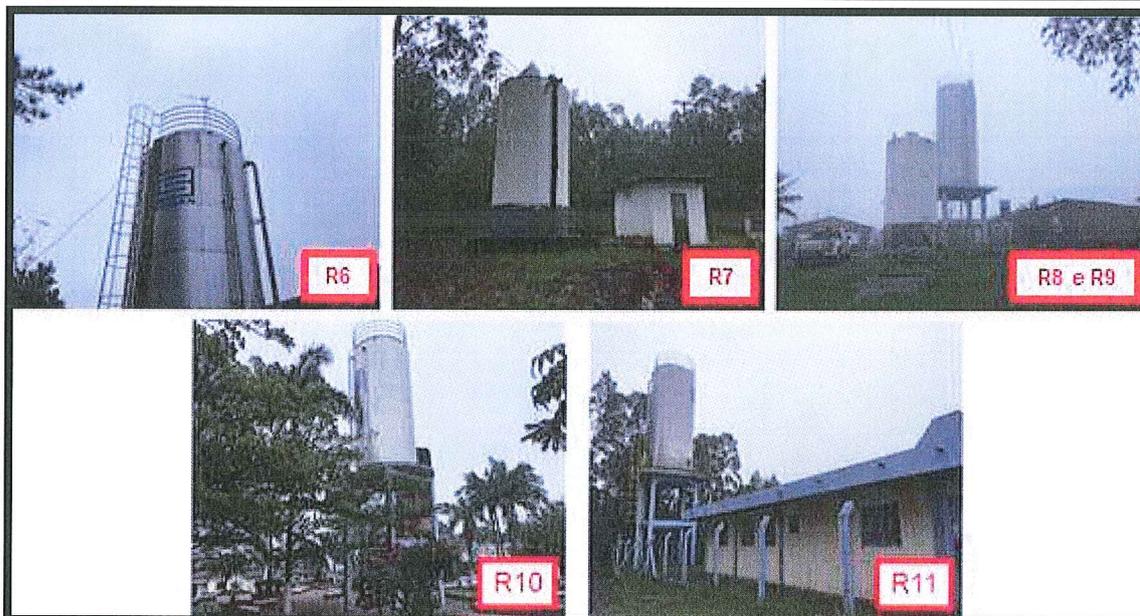
Unidade operacional Reservatório R6, R7, R8, R9, R10 e R11.	Constatação C-6: Reservatórios não possuem para-raios.
NC-6: Ausência de para-raios e/ou luz de sinalização de obstáculo, em caso de reservatório elevado.	
Referência Legal: NBR 12217/94 - item 5.16.7.

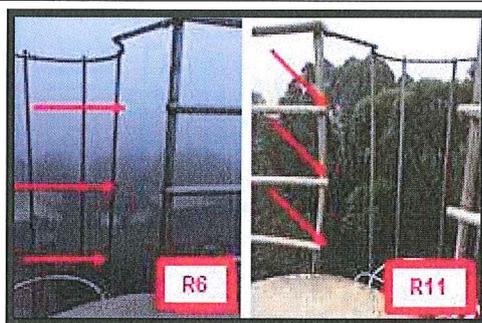
Unidade operacional Reservatório R6 e R11.	Constatação C-7: Laterais do guarda-corpo sem proteção.
NC-7: Ausência de ponto de chegada da escada na cobertura até a abertura de inspeção contendo guarda-corpo que limite a área de trânsito permitido, sem a utilização de dispositivos especiais de segurança pessoal.	
Referência Legal: NBR 12217/94 - item 5.16.6.1.

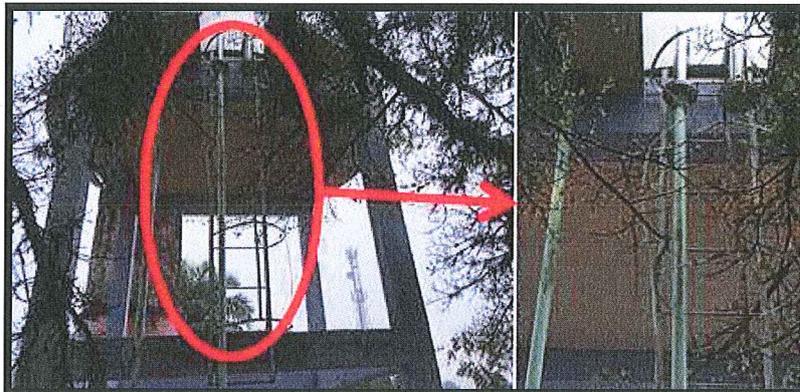
Unidade operacional Reservatório R10.	Constatação C-8: Escada está com a gaiola danificada.
NC-8: Falta de conservação e manutenção preventiva de unidade.	
Referência Legal: Lei Federal nº 11.445/07 - Inciso XI do Art. 2º.

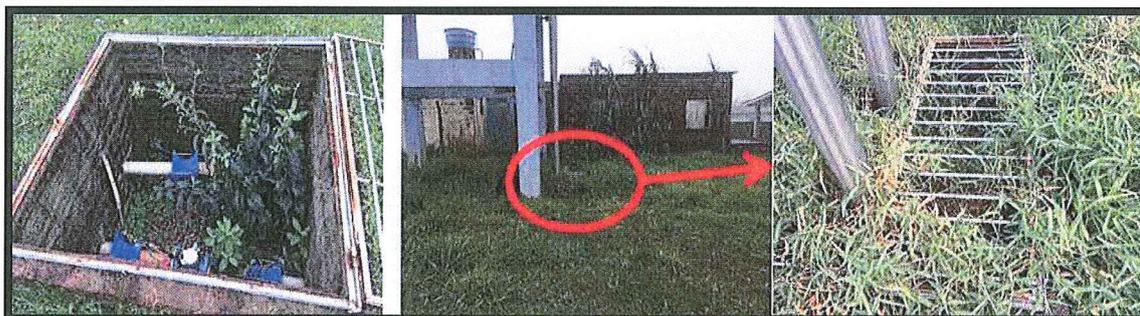
Unidade operacional Reservatório R8 e R9	Constatação C-9: Presença de vegetação junto às estruturas das caixas de manobra.
NC-9: Falta de conservação e manutenção preventiva de unidade.	
Referência Legal: Lei Federal nº 11.445/07 - Inciso XI do Art. 2º.

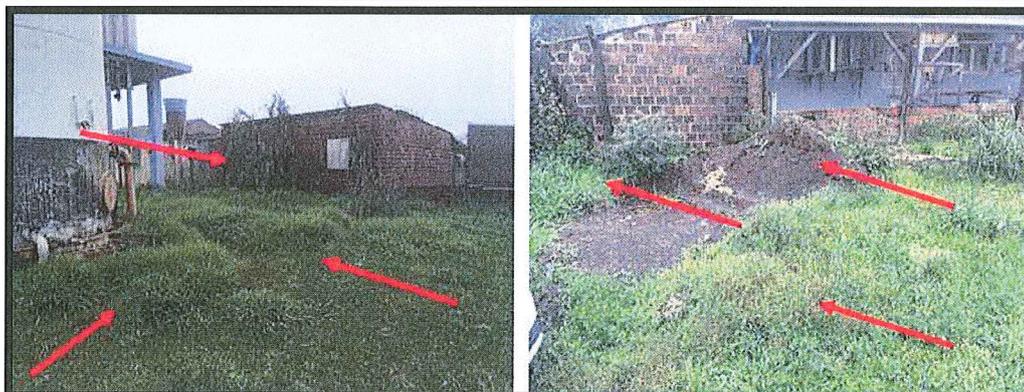
Unidade operacional Reservatório R8 e R9.	Constatação C-10: Conservação da área do reservatório está inadequada.
NC-10: Falta de conservação e manutenção preventiva de unidade.	
Referência Legal: Lei Federal nº 11.445/07 - Inciso XI do Art. 2º.

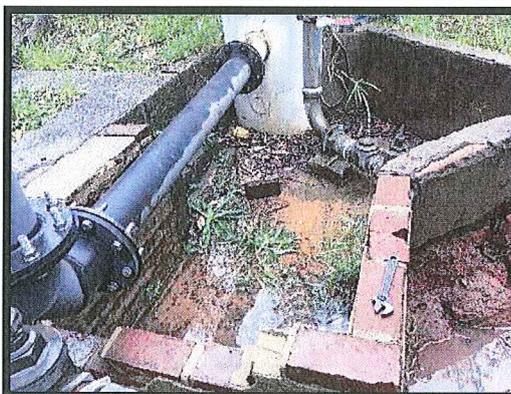
Unidade operacional EBA 3	Constatação C-12: Caixa de manobra está com água acumulada.
NC-12: Não prever drenagem adequada ao local.	
Referência Legal: NBR 12217/94 - item 5.12.4.

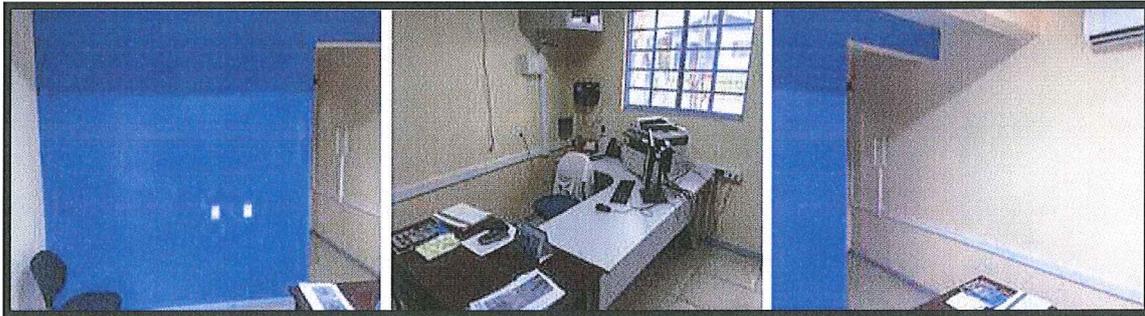
Unidade operacional Comercial	Constatação C-14: Ausência de cópia da Carta de Serviços da CORSAN.
NC-14: Não disponibilizar em local visível aos usuários uma cópia da Carta de Serviços da CORSAN.	
Referência Legal: Regulamento dos Serviços de Água e Esgoto da CORSAN, homologado pela AGESAN-RS – ART 137.

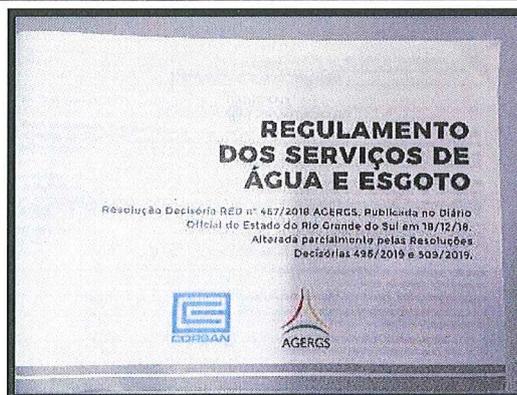
Unidade operacional Comercial	Constatação C-15: Evidência da utilização da RSAE homologada pela AGERGS.
NC-15: Não utilizar RSAE homologado pela AGESAN-RS para consultas.	
Referência Legal: Regulamento dos Serviços de Água e Esgoto da CORSAN, homologado pela AGESAN-RS – ART 143

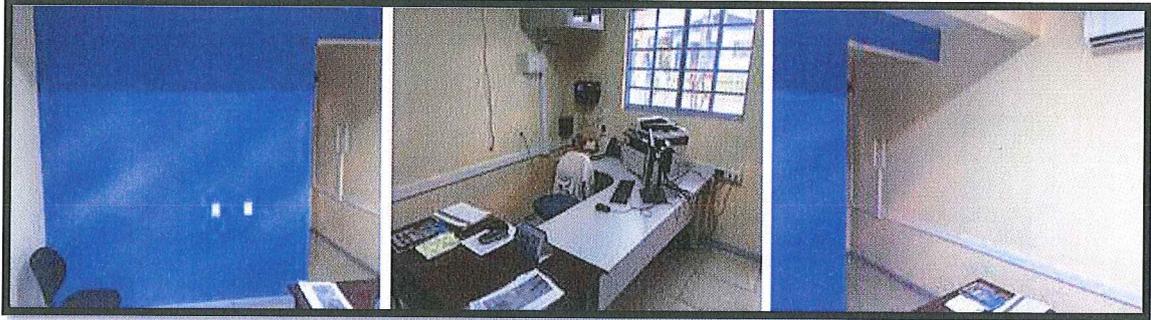
Unidade operacional Comercial	Constatação C-16: Ausência de tabela visível aos usuários com as tarifas vigentes. NC-16: Não expor em local visível aos usuários a tabela com as tarifas vigentes.
Referência Legal: Regulamento dos Serviços de Água e Esgoto da CORSAN, homologado pela AGESAN-RS – ART 144.

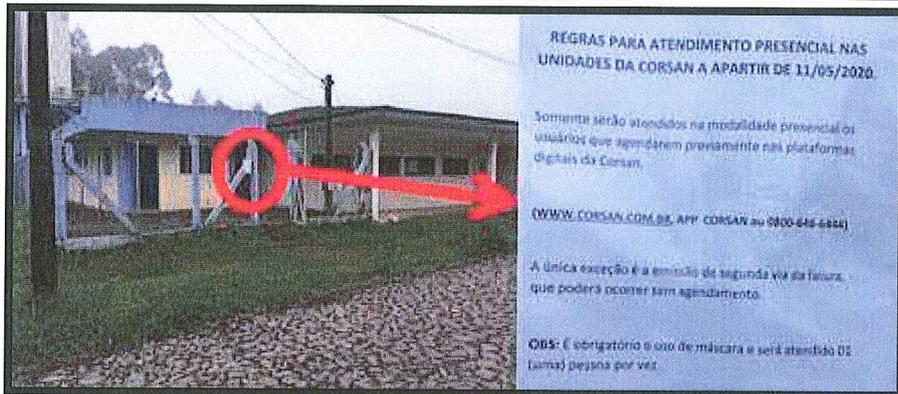
Unidade operacional Comercial	Constatação C-17: Foi restringido atendimento aos usuários de Capela de Santana para o município de Sebastião do Caí sem consulta à AGESAN-RS. NC-17: Suspender serviços sem solicitação da CORSAN justificada e a critério da AGESAN-RS por meio de resolução específica.
Referência Legal: Regulamento dos Serviços de Água e Esgoto da CORSAN, homologado pela AGESAN-RS – ART 142.

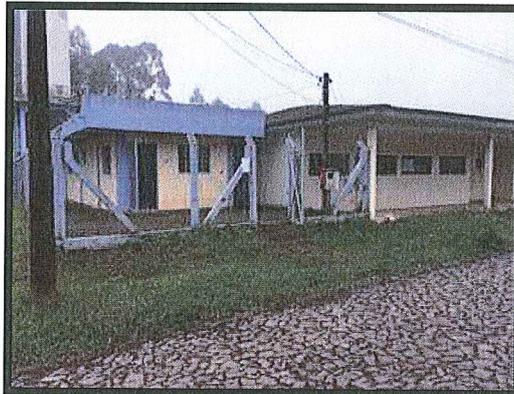
Unidade operacional Comercial	Constatação C-18: Não encontrado placa de identificação da área comercial. NC-18: Ausência de placa de identificação da área.
Referência Legal: Lei Federal nº 11.445/07 - Inciso XI do Art. 2º.

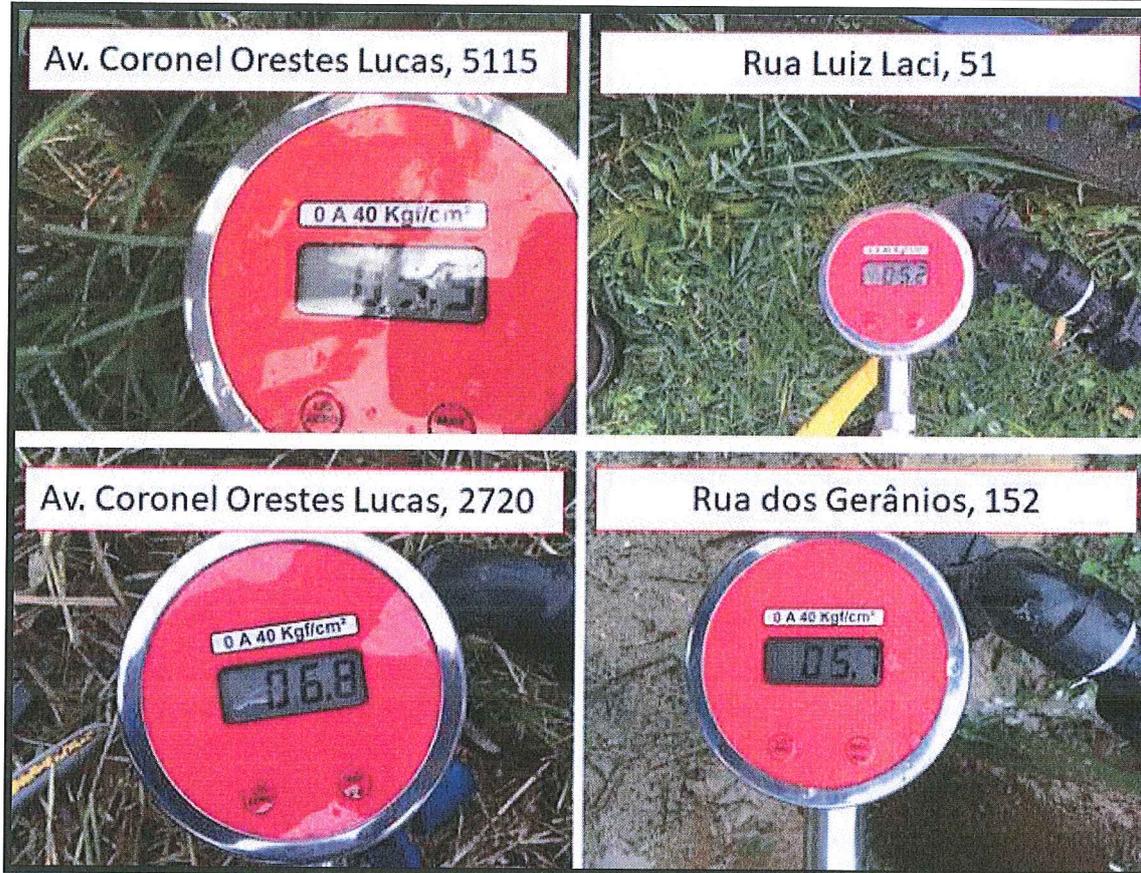
Unidade operacional Comercial	Constatação C-19: Pressões da rede de distribuição estão elevadas.
NC-19: Pressão da rede de distribuição excedeu os valores mínimos e máximos.	
Referência Legal: Regulamento dos Serviços de Água e Esgoto da CORSAN, homologado pela AGESAN-RS – ART 35.

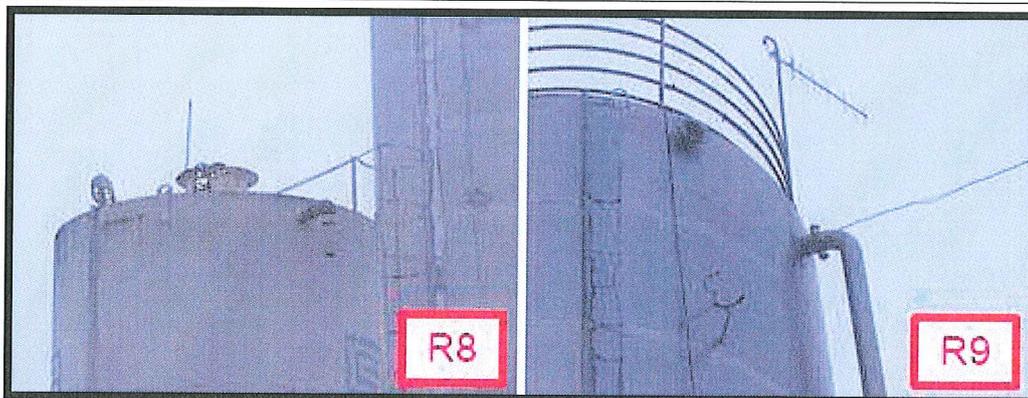
Unidade operacional Reservatório R8 e R9	Constatação - (REINCIDENTE) C-20: Conforme constatado na 75_2019-RTFA (NC-1), o prazo da resolução excedeu, contudo, o acompanhamento da tratativa passará a ser realizado através da NC-20 desta TNC.
NC-20: Ausência de tubulação de ventilação protegidas com tela e com cobertura que impeça a entrada de água de chuva e limite a entrada de poeira.	
Referência Legal: NBR 12217:1994 – item 5.14.1.

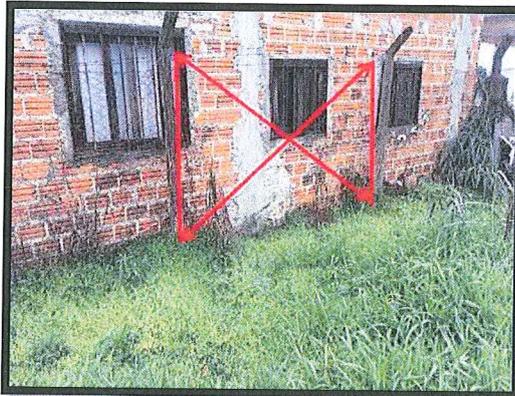
Unidade operacional ETA.	Constatação - (TRANSFERÊNCIA) C-21: Conforme constatado na 75_2019-RTFA (NC-2), o prazo da resolução excedeu, contudo, o acompanhamento da tratativa passará a ser realizado através da NC-21 desta TNC.
NC-21: Não isolar a área dando condição ao acesso de pessoas não-autorizadas.	
Referência Legal: NBR 12217:1992 – item 5.16.8

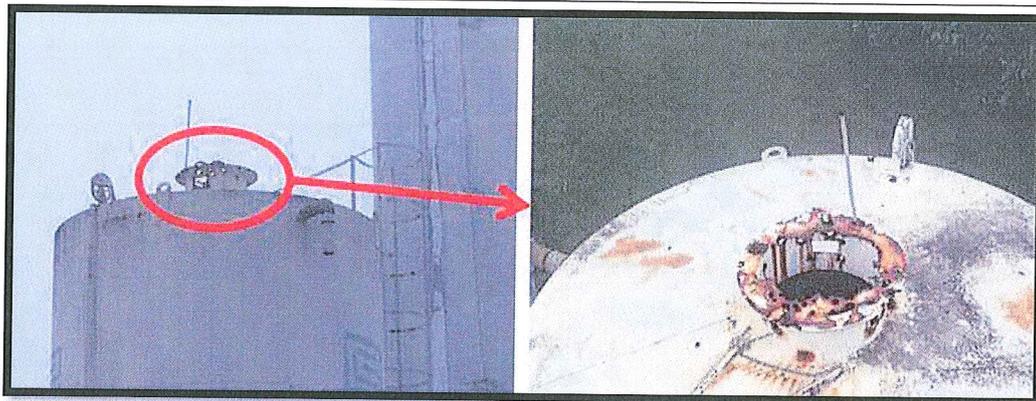
Unidade operacional Reservatório R8.	Constatação - (REINCIDENTE) C-22: Conforme constatado na 75_2019-RTFA (NC-3), o prazo da resolução excedeu, se dará o acompanhamento da tratativa passará a ser realizado através da NC-22 desta TNC.
NC-22: Ausência de uma abertura de inspeção fechada com tampa inteiriça dotada de dispositivo de tratamento.	
Referência Legal: NBR 12217/94 - item 5.13.1.
