## REGULAÇÃO RELATÓRIO TÉCNICO DE FISCALIZAÇÃO N. 48/2020 – RTF

Fiscalização no Sistema de  
Abastecimento de Água de Portão/RS.

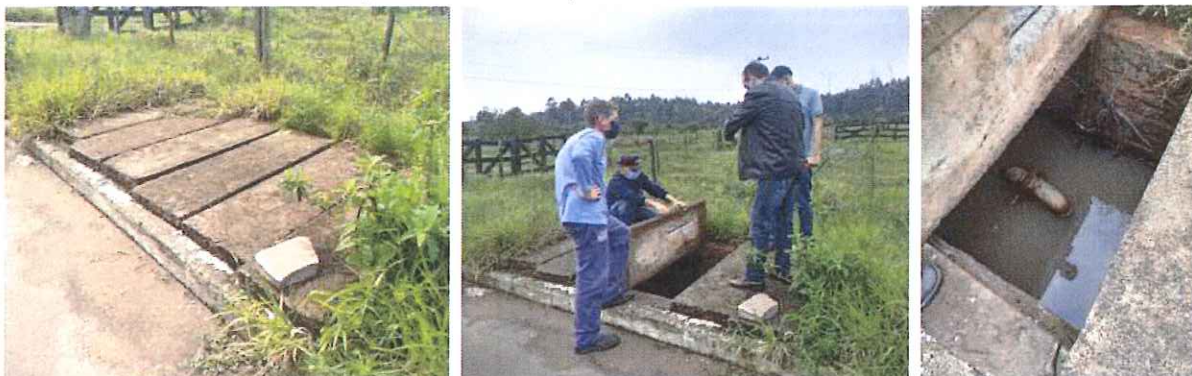
Figura 2: Vista da Estação de Bombeamento EBAT-3

A EBAT-03 trata-se de um booster e fica localizado na calçada da Rua Júlio de Castilhos. No momento da fiscalização o poço encontrava-se cheio de água da chuva e de acordo com os funcionários da CORSAN, trata-se de uma situação normal e esperada. Já a EBAT-02 fica localizada junto aos reservatórios R-02 e R-03, não havendo cercamento para evitar a entrada de pessoas não autorizadas na área. Além disso, a estação de bombeamento encontra-se com janelas quebradas, sem lâmpada, com sujeira no local, além de abrigar materiais de construção alheios ao bombeamento de água.

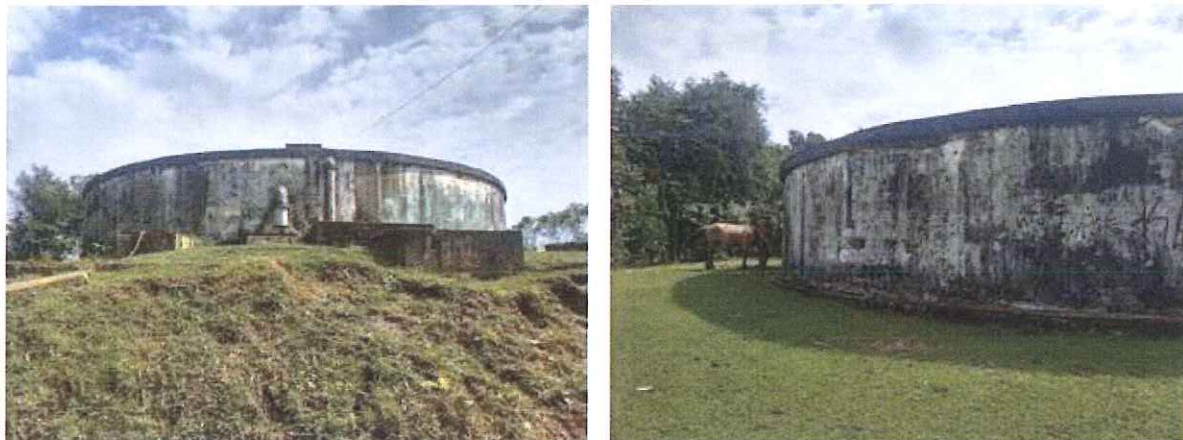
Figura 4: Vista do reservatório R-01

O reservatório R-01 está localizado em área aberta, sem cercamento e portão. Durante a fiscalização foi observado a presença de cavalo em torno do reservatório. O R-01 apresenta tela de proteção na tubulação de ventilação, porém a tampa da caixa de inspeção não é bem vedada. Uma das câmaras de manobra não possui grelha, oferecendo risco de queda no local.

Destaca-se que no R-01 há uma ligação irregular na tubulação de manobra, levando água para a residência em frente, além de possuir vários pontos de infiltração na parede do reservatório.

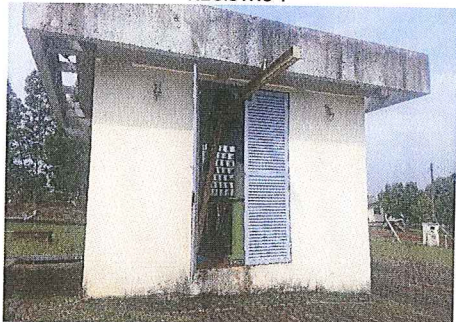
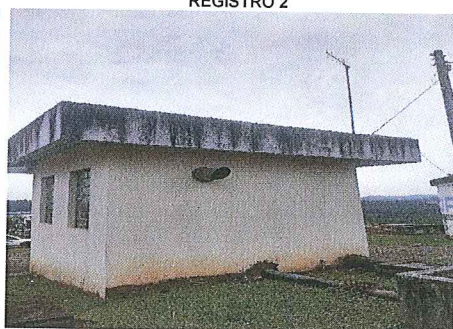
NC	CÓDIGO DA NC	UNIDADE	EBAT-02
NC 1	2.1	CONSTATAÇÃO	Ausência de placas de identificação.
GRUPO	PRAZO	NÃO CONFORMIDADE	Ausência de placa de identificação da unidade destinada ao abastecimento de água.
2	365 dias	OBSERVAÇÃO	Não.

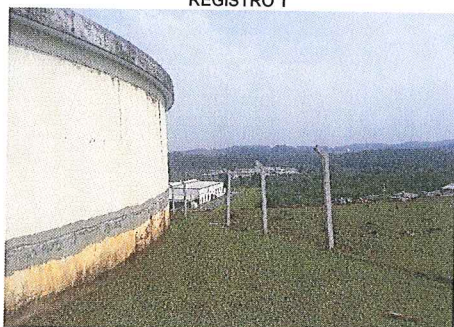
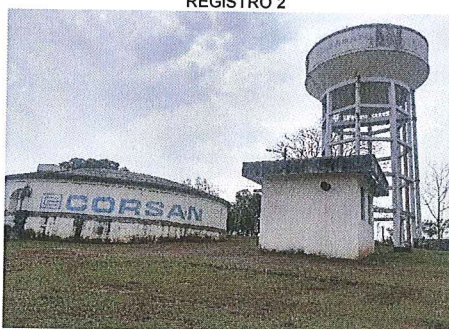
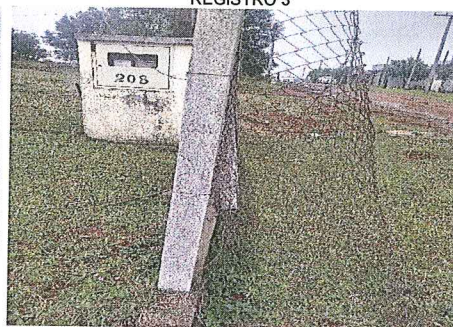
NC	CÓDIGO DA NC	UNIDADE	EBAT-02, Reservatórios R-02 e R-03.
NC 2	2.2	CONSTATAÇÃO	A área não é isolada por portão ou cercamento.
GRUPO	PRAZO	NÃO CONFORMIDADE	Deixar de isolar a área contra o acesso de pessoas não autorizadas.
2	30/11/2021	OBSERVAÇÃO	NC aberta no processo 119/2019 com prazo para resolução em 30/11/2021.

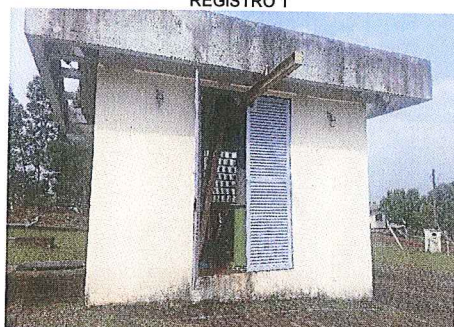
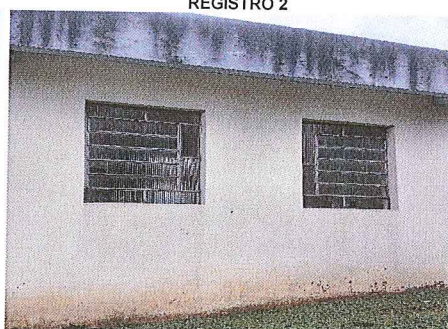
NC	CÓDIGO DA NC	UNIDADE	EBAT-02
NC 3	2.8	CONSTATAÇÃO	Materiais de obra armazenados na estação elevatória de água; sujeira no local; janela quebrada; ausência de lâmpada.
GRUPO	PRAZO	NÃO CONFORMIDADE	Não manter as instalações do sistema de abastecimento de água em bom estado de limpeza e organização.
2	180 dias	OBSERVAÇÃO	Não.

2.8	O local apresenta bom estado de limpeza, conservação e organização?	<input type="checkbox"/>	<input checked="" type="checkbox"/>	<input type="checkbox"/>	Materiais de obras armazenados dentro da estrutura; janela quebrada; sem lâmpada.

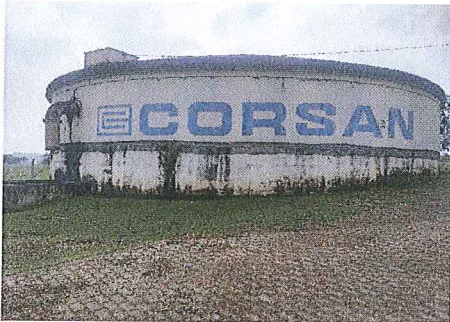
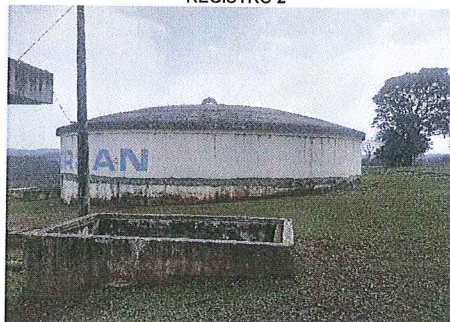
NC	CÓDIGO DA NC	UNIDADE	Reservatório R-02
NC 4	6.1	CONSTATAÇÃO	Ausência de placas de identificação.
GRUPO	PRAZO	NÃO CONFORMIDADE	Ausência de placa de identificação da unidade destinada ao abastecimento de água.
2	365 dias	OBSERVAÇÃO	Não.

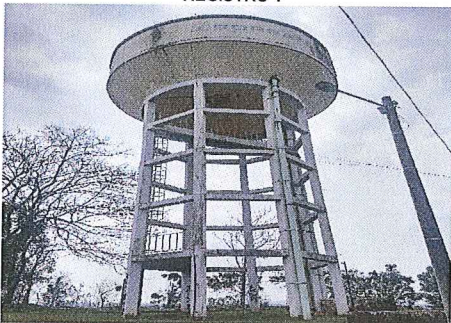
NC	CÓDIGO DA NC	UNIDADE	Reservatório R-03
NC 5	6.1	CONSTATAÇÃO	Ausência de placas de identificação.
GRUPO	PRAZO	NÃO CONFORMIDADE	Ausência de placa de identificação da unidade destinada ao abastecimento de água.
2	365 dias	OBSERVAÇÃO	Não.

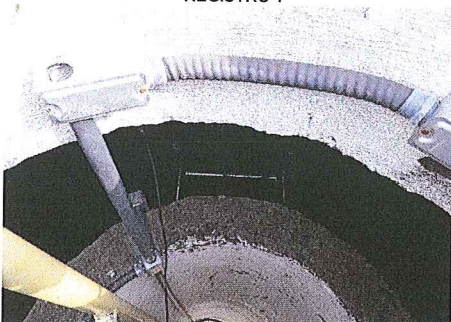
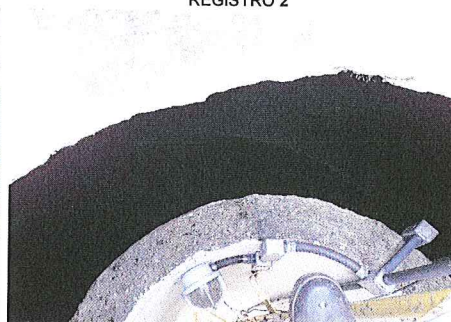
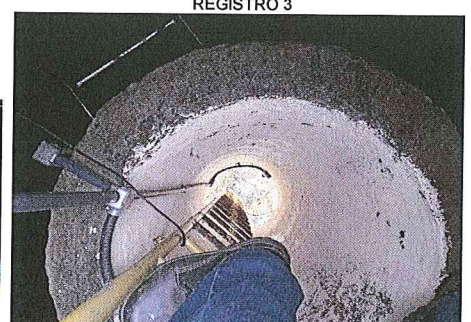
O reservatório R-02 possui tela de proteção na tubulação de ventilação e também no extravasor, impedindo a entrada de pequenos animais. Já o reservatório R-03 não possui tela de proteção, sendo necessário a colocação de tal dispositivo de proteção. Além disso, o reservatório elevado não possui lâmpada no sinalizador noturno.

NC	CÓDIGO DA NC	UNIDADE	Reservatório R-03
NC 6	6.4	CONSTATAÇÃO	Aberturas de inspeção sem tela de proteção.
GRUPO	PRAZO	NÃO CONFORMIDADE	Não possui tela de proteção para evitar a entrada de pequenos animais.
2	90 dias	OBSERVAÇÃO	Não.

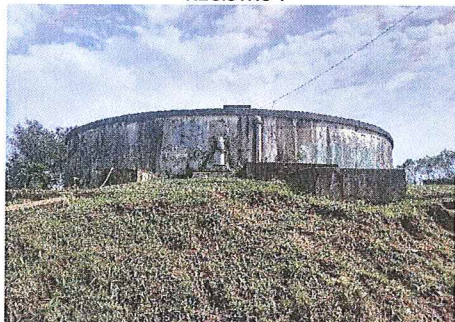
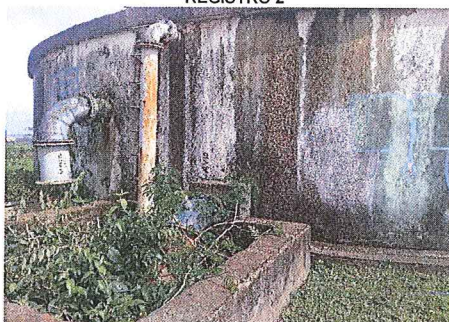
NC	CÓDIGO DA NC	UNIDADE	Reservatório R-01
NC 7	6.1	CONSTATAÇÃO	Ausência de placas de identificação.
GRUPO	PRAZO	NÃO CONFORMIDADE	Ausência de placa de identificação da unidade destinada ao abastecimento de água.
2	365 dias	OBSERVAÇÃO	Não.

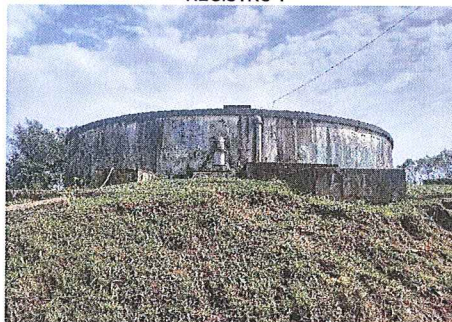
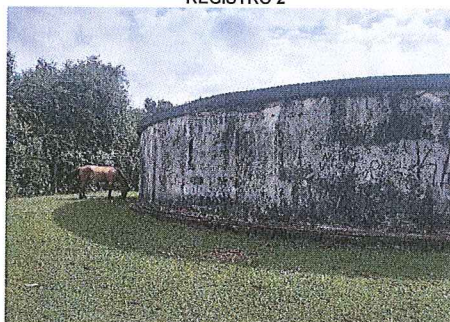
NC	CÓDIGO DA NC	UNIDADE	Reservatório R-01
NC 8	6.2	CONSTATAÇÃO	A área não é isolada por portão ou cercamento.
GRUPO	PRAZO	NÃO CONFORMIDADE	Deixar de isolar a área contra o acesso de pessoas não autorizadas.
2	365 dias	OBSERVAÇÃO	Não.

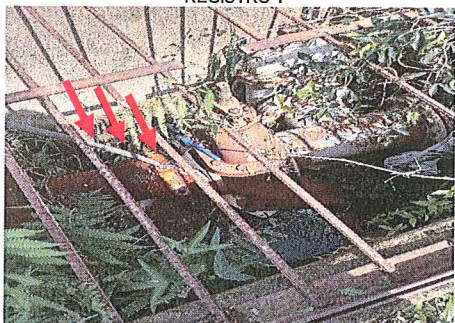
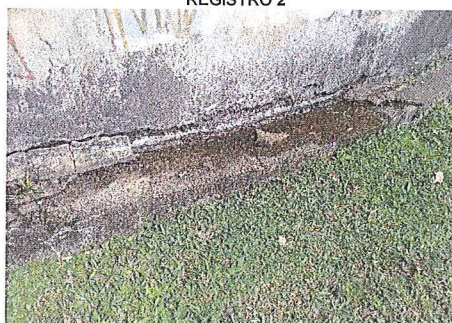
NC	CÓDIGO DA NC	UNIDADE	Reservatório R-01
NC 9	6.3	CONSTATAÇÃO	Presença de ligação irregular na tubulação de manobra e infiltrações nas paredes do reservatório.
GRUPO	PRAZO	NÃO CONFORMIDADE	Perda de água e/ou não executar redução de perdas.
2	365 dias	OBSERVAÇÃO	Não.

6.2	A área do reservatório está cercada adequadamente?		X		
	6.3	Equipamentos e estruturas estão isentos de vazamentos aparentes de água?		X		Presença de ligação irregular no registro de manobra e infiltrações na parede do reservatório.

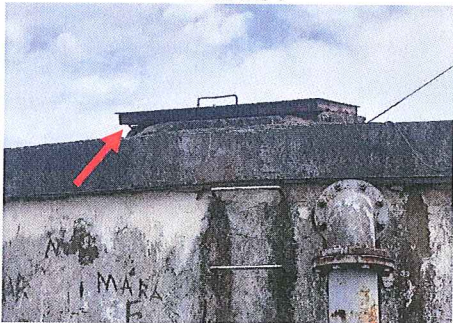
NC	CÓDIGO DA NC	UNIDADE	Reservatório R-01
NC 10	6.4	CONSTATAÇÃO	Abertura de inspeção não está bem vedada.
GRUPO	PRAZO	NÃO CONFORMIDADE	Ausência de abertura de inspeção fechada com tampa inteiriça dotada de dispositivo e travamento.
2	365 dias	OBSERVAÇÃO	Não.

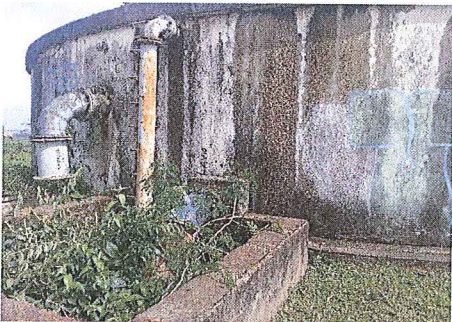
NC	CÓDIGO DA NC	UNIDADE	Reservatório R-01
NC 11	6.11	CONSTATAÇÃO	Sem grelha na câmara de manobra.
GRUPO	PRAZO	NÃO CONFORMIDADE	Não proporcionar a segurança aos operadores.
2	365 dias	OBSERVAÇÃO	Não.

6.11	A área está com suas estruturas dentro de condições de segurança operacional adequadas?		X		Sem grelha.
	6.12	O local apresenta bom estado de limpeza, conservação e organização?		X		Vegetação dentro da caixa de manobra, impossibilitando a conferência dos equipamentos; cavalo no terreno.

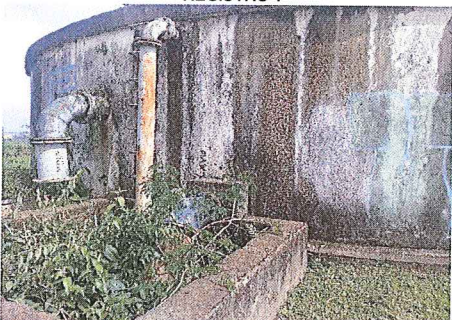
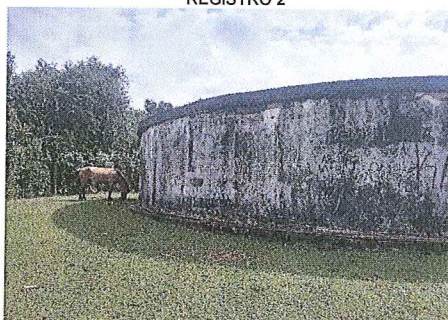
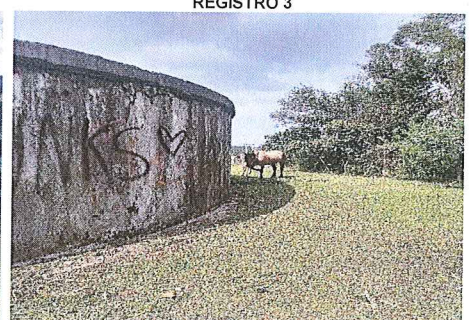
NC	CÓDIGO DA NC	UNIDADE	Reservatório R-01
NC 12	6.12	CONSTATAÇÃO	O reservatório não possui bom estado de limpeza e conservação, necessitando pintura nova; vegetação na câmara de manobra; presença de cavalos no local.
GRUPO	PRAZO	NÃO CONFORMIDADE	Falta de conservação da unidade.
2	90 dias	OBSERVAÇÃO	Não.

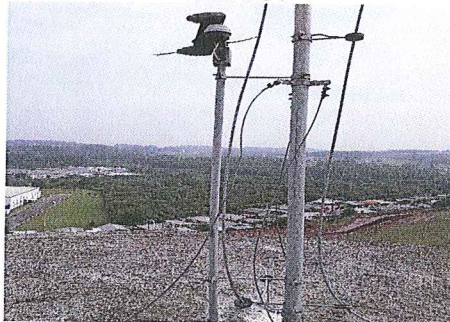
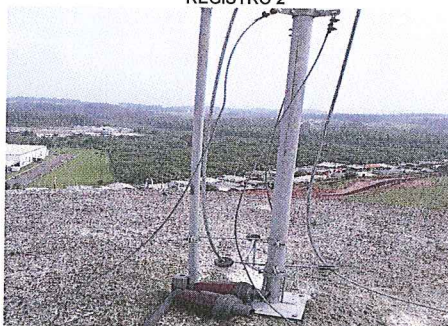
NC	CÓDIGO DA NC	UNIDADE	Rervatório R-03
NC 13	6.8	CONSTATAÇÃO	Sinalizador noturno sem lâmpada.
GRUPO	PRAZO	NÃO CONFORMIDADE	Sinalizador noturno sem lâmpada.
2	90 dias	OBSERVAÇÃO	Não.

6.7	São realizadas limpezas periódicas nos reservatórios?	X			
	6.8	Existem parâ-raios e/ou luz de sinalização de obstáculo, em caso de reservatório elevado?		X		Sinalizador noturno sem lâmpada.

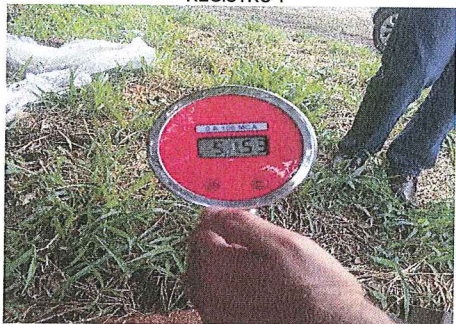
NC	CÓDIGO DA NC	UNIDADE	Área comercial e operacional
NC 14	7.2	CONSTATAÇÃO	Pressão de 51,53 mca na rua Dom Bosco, n.40.
GRUPO	PRAZO	NÃO CONFORMIDADE	Pressão acima do limite máximo recomendado (50 mca).
2	180 dias	OBSERVAÇÃO	Não.

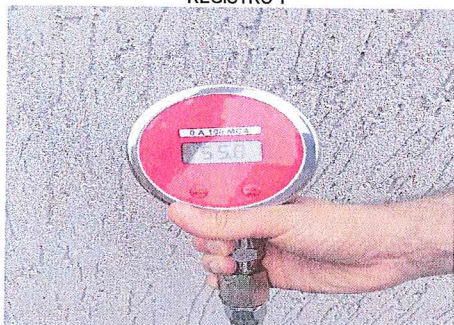
NC	CÓDIGO DA NC	UNIDADE	Área comercial e operacional
NC 15	7.3	CONSTATAÇÃO	Pressão de 55,8 mca na rua Belem, n. 312.
GRUPO	PRAZO	NÃO CONFORMIDADE	Pressão acima do limite máximo recomendado (50 mca).
2	180 dias	OBSERVAÇÃO	Não.

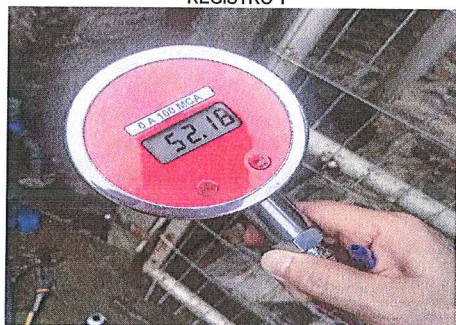
NC	CÓDIGO DA NC	UNIDADE	Área comercial e operacional
NC 16	7.6	CONSTATAÇÃO	Pressão de 52 mca na rua São Pedro, n. 2765.
GRUPO	PRAZO	NÃO CONFORMIDADE	Pressão acima do limite máximo recomendado (50 mca).
2	180 dias	OBSERVAÇÃO	Não.
