## REGULAÇÃO RELATÓRIO TÉCNICO DE FISCALIZAÇÃO N. 49/2020 – RTF

Fiscalização no Sistema de Abastecimento  
de Água e de Esgotamento Sanitário de  
Estância Velha/RS.

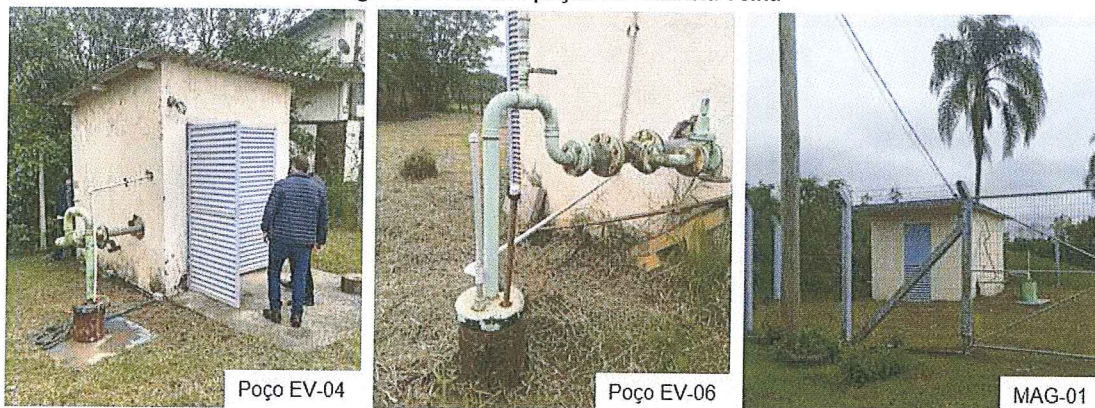
Figura 1: Vista dos poços de Estância Velha

Os três poços possuem cercamento adequado, terrenos limpos e organizados, porém não possuem placas identificando como áreas destinadas ao abastecimento público. Destaca-se que a CORSAN não apresentou as outorgas dos poços, apenas foi apresentado o Cadastro de Uso da Água. Tanto o poço EV-04 quanto o poço EV-06 possuem tampas com aberturas possibilitando a entrada de contaminantes, além de estruturas corroídas necessitando de reparos.

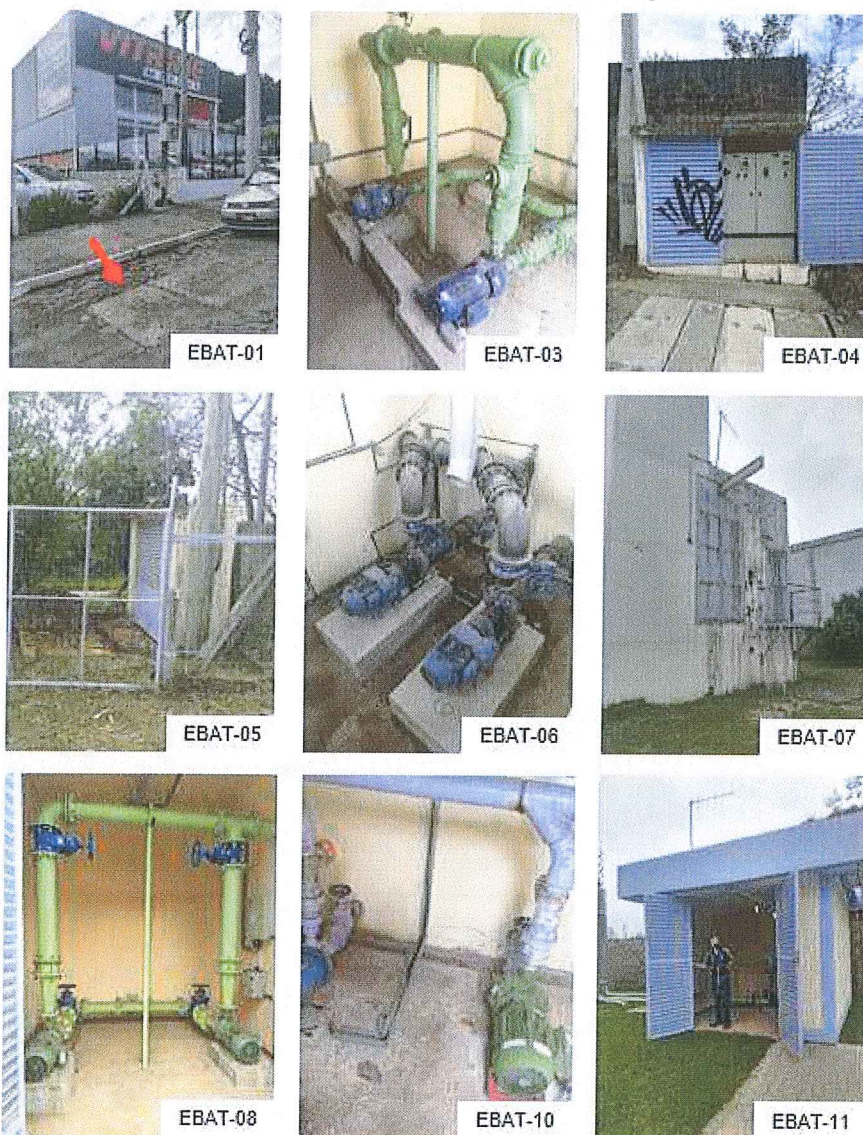
Figura 2: Vista das Estação de Bombeamento de Água Tratada

De forma geral, as estações de bombeamento de água estão localizadas em áreas cercadas, limpas e organizadas, em todas necessitando placas com identificação das áreas destinadas ao abastecimento público. Os conjuntos motor-bomba estão bem instalados, sem vazamentos e apresentando adequado funcionamento durante fiscalização.

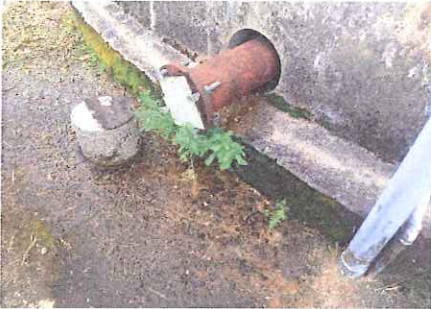
REGISTRO 1

NC	CÓDIGO DA NC	UNIDADE	Reservatório R-03
NC 26	6.5	CONSTATAÇÃO	Ausência de ventilação protegida com tela e com cobertura que impeça a entrada de água de chuva e limite a entrada de poeira e de pequenos animais.
GRUPO	PRAZO	NÃO CONFORMIDADE	Ausência de ventilação protegida com tela e com cobertura que impeça a entrada de água de chuva e limite a entrada de poeira e de pequenos animais.
2	90 dias	OBSERVAÇÃO	Não.

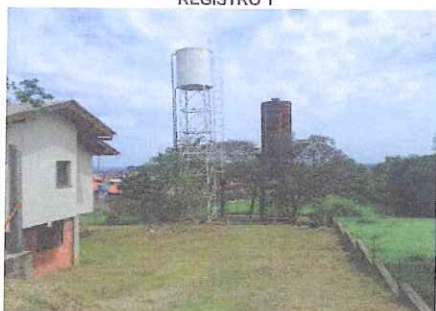
REGISTRO 1

NC	CÓDIGO DA NC	UNIDADE	Reservatório R-04
NC 29	6.2	CONSTATAÇÃO	Área do reservatório não está cercada adequadamente.
GRUPO	PRAZO	NÃO CONFORMIDADE	Não isolar a área dando condição ao acesso de pessoas não-autorizadas e sem garantir bom estado de limpeza do local.
2	365 dias	OBSERVAÇÃO	Não.

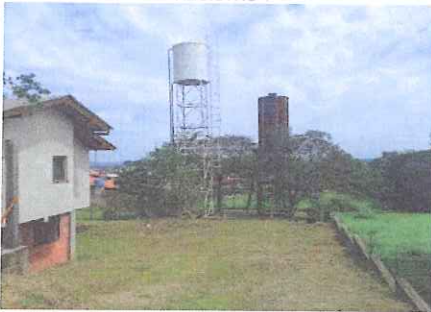
REGISTRO 1

NC	CÓDIGO DA NC	UNIDADE	Reservatório R-04
NC 32	6.9	CONSTATAÇÃO	Escada do reservatório não proporciona a segurança do operador.
GRUPO	PRAZO	NÃO CONFORMIDADE	Não proporcionar a segurança dos operadores.
2	365 dias	OBSERVAÇÃO	Não.

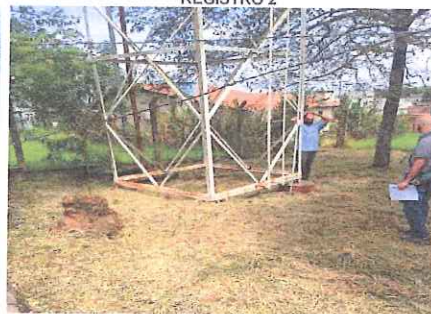
REGISTRO 2

NC	CÓDIGO DA NC	UNIDADE	Reservatório R-04
NC 33	6.11	CONSTATAÇÃO	Falta de conservação e manutenção preventiva de unidade; ausência de grelha na câmara de manobra.
GRUPO	PRAZO	NAO CONFORMIDADE	Falta de conservação e manutenção preventiva de unidade.
2	365 dias	OBSERVAÇÃO	Não.

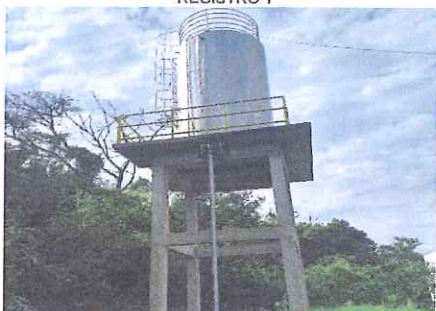
REGISTRO 1

NC	CÓDIGO DA NC	UNIDADE	Reservatório R-08
NC 38	6.2	CONSTATAÇÃO	Área do reservatório não está cercada adequadamente.
GRUPO	PRAZO	NÃO CONFORMIDADE	Não isolar a área dando condição ao acesso de pessoas não-autorizadas e sem garantir bom estado de limpeza do local.
2	365 dias	OBSERVAÇÃO	Não.

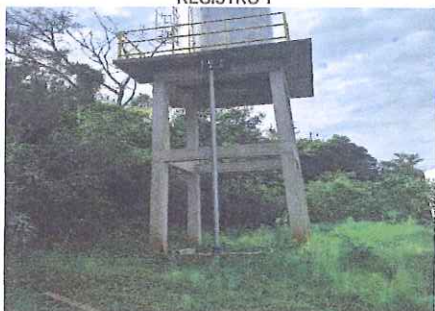
REGISTRO 1

NC	CÓDIGO DA NC	UNIDADE	Reservatório R-08
NC 39	6.8	CONSTATAÇÃO	Reservatório elevado não possui para-raios e sinalizador noturno.
GRUPO	PRAZO	NÃO CONFORMIDADE	Não existe no topo do reservatório pára-raios e/ou luz de sinalização de obstáculo elevado.
2	365 dias	OBSERVAÇÃO	Caso não haja obrigatoriedade do reservatório R-04 apresentar para-raios e sinalizador noturno, apresentar documento comprobatório.

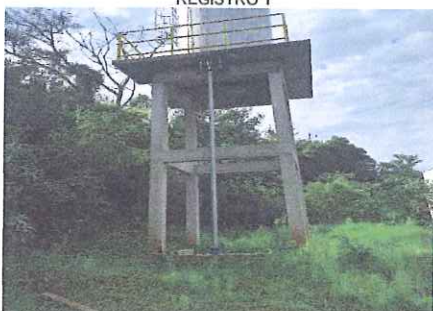
REGISTRO 1

NC	CÓDIGO DA NC	UNIDADE	Reservatório R-09
NC 42	6.1	CONSTATAÇÃO	Inexistência de placa de identificação do reservatório.
GRUPO	PRAZO	NÃO CONFORMIDADE	Inexistência de placa de identificação do reservatório.
2	365 dias	OBSERVAÇÃO	Não.

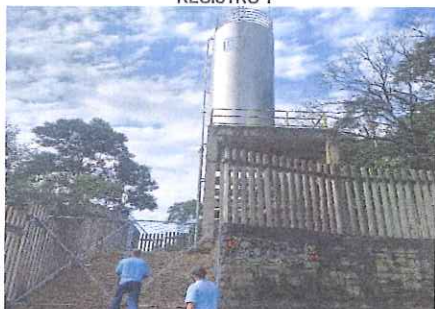
REGISTRO 1

NC	CÓDIGO DA NC	UNIDADE	Reservatório R-10
NC 45	6.6	CONSTATAÇÃO	Água extravasando do reservatório, com grande perda de água tratada.
GRUPO	PRAZO	NÃO CONFORMIDADE	Ausência de instrumento permanente de medição e controle de vazão na entrada e saída do reservatório.
2	90 dias	OBSERVAÇÃO	Não.

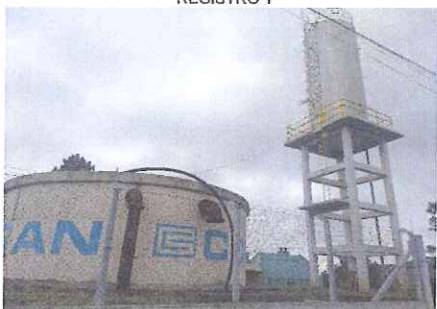
REGISTRO 1

NC	CÓDIGO DA NC	UNIDADE	Reservatório R-12
NC 47	6.4	CONSTATAÇÃO	Estrutura de inspeção aberta.
GRUPO	PRAZO	NÃO CONFORMIDADE	Ausência de abertura de inspeção fechada com tampa inteira dotada de dispositivo e travamento.
2	180 dias	OBSERVAÇÃO	Não.

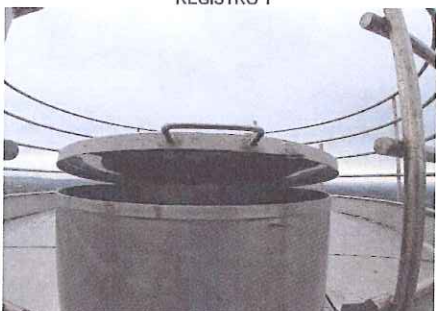
REGISTRO 1

NC	CÓDIGO DA NC	UNIDADE	Reservatório R-12
NC 48	6.7	CONSTATAÇÃO	Sem limpeza nos últimos doze meses.
GRUPO	PRAZO	NÃO CONFORMIDADE	Não prever a limpeza de reservatório de água no intervalo mínimo de um ano.
2	180 dias	OBSERVAÇÃO	Não.

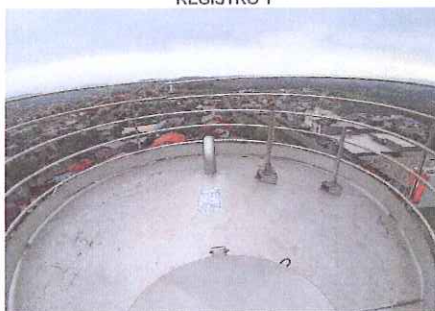
REGISTRO 1

NC	CÓDIGO DA NC	UNIDADE	Reservatório R-12
NC 50	6.9	CONSTATAÇÃO	Escada do reservatório não proporciona a segurança do operador.
GRUPO	PRAZO	NÃO CONFORMIDADE	Não proporcionar a segurança dos operadores.
2	365 dias	OBSERVAÇÃO	Não.

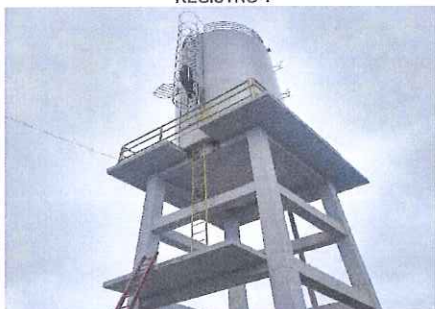
REGISTRO 1

NC	CÓDIGO DA NC	UNIDADE	Reservatório R-13
NC 51	6.1	CONSTATAÇÃO	Inexistência de placa de identificação do reservatório.
GRUPO	PRAZO	NÃO CONFORMIDADE	Inexistência de placa de identificação do reservatório.
2	365 dias	OBSERVAÇÃO	Não.

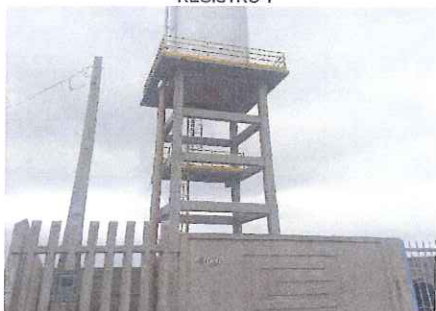
REGISTRO 1

NC	CÓDIGO DA NC	UNIDADE	Reservatório junto EBAT-11
NC 56	6.1	CONSTATAÇÃO	Inexistência de placa de identificação do reservatório.
GRUPO	PRAZO	NÃO CONFORMIDADE	Inexistência de placa de identificação do reservatório.
2	365 dias	OBSERVAÇÃO	Não.
