REGULAÇÃO RELATÓRIO TÉCNICO DE FISCALIZAÇÃO N. 050/2020 – RTF

Fiscalização no Sistema de Abastecimento
de Água e de Esgotamento Sanitário de
Canela/RS.

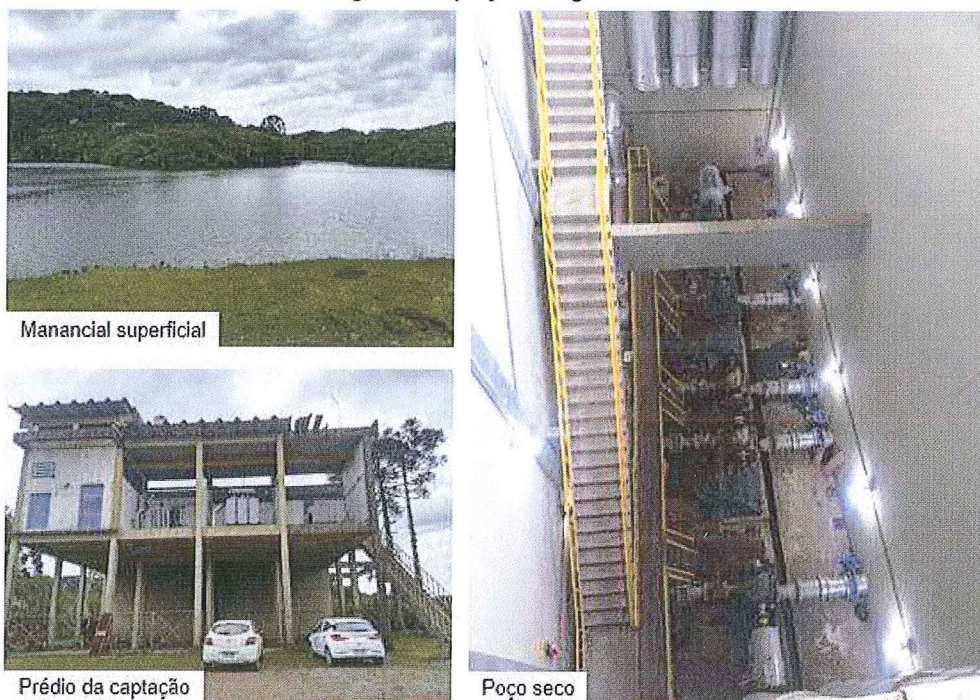
Figura 1: Captação de água Bruta

A área da captação é de fácil acesso, está isolada por portão e cercamento evitando o acesso de pessoas não autorizadas, porém, não possui vigilância.

A captação é realizada em poço seco, possui conjunto motobomba reserva, sistema de ventilação, drenagem e medidor de vazão. O manancial não apresenta indícios de eutrofização e, também, não foram identificadas fontes aparentes de poluição no local.

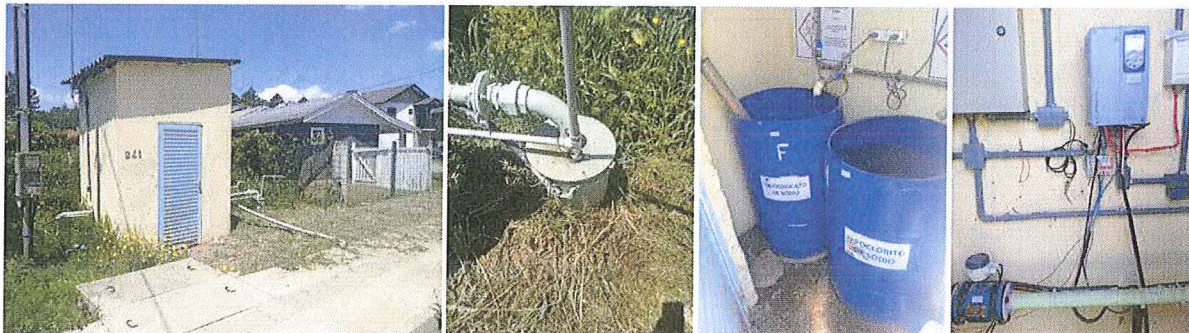
Figura 4: Poço Jardim das Fontes

Para o poço a Corsan não apresentou outorga e Cadastro de Uso da Água. A área do poço não possui cercamento, além de não possuir placa identificando como área destinada ao abastecimento público. A área também necessita de conservação e manutenção da limpeza. O poço possui estrutura lateral com abertura, além do próprio respiro, possibilitando a entrada de poluentes e contaminantes. Os recipientes de fluossilicato de sódio e hipoclorito de sódio não possuem tampas. Durante a fiscalização, o medidor de vazão apontava vazão de 8.720 l.s^{-1} e o quadro de comando apontava a informação de "fio partido" (figura 5).

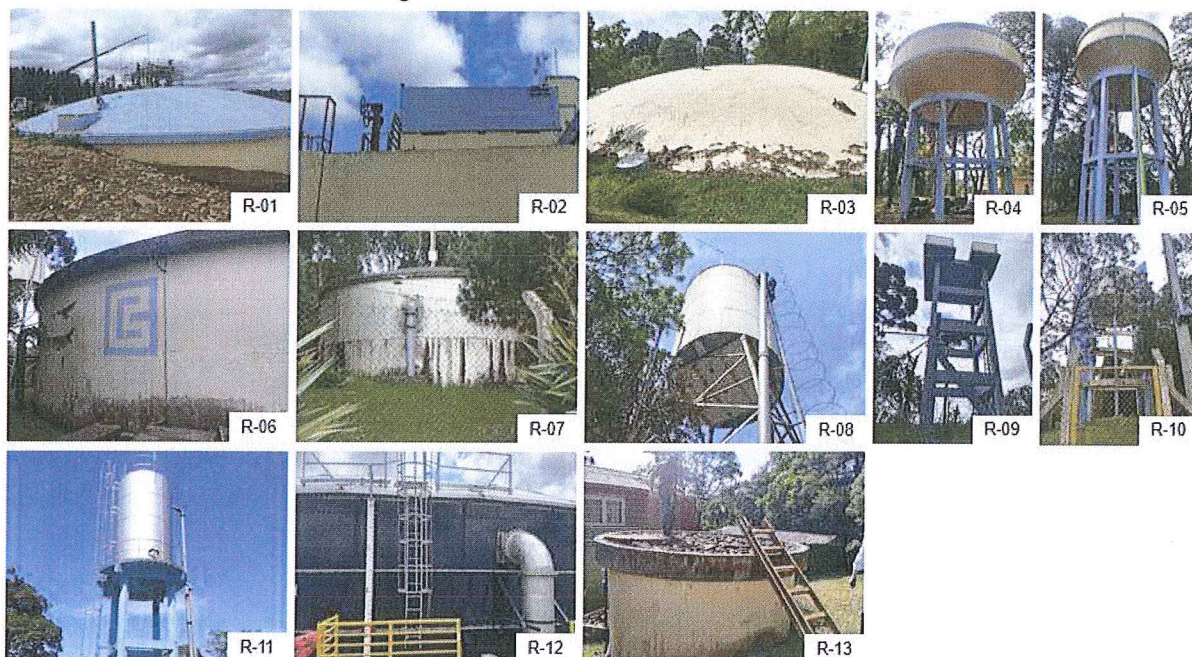
Figura 7: Vista dos reservatórios fiscalizados

De todos os reservatórios, apenas o R-07 apresentava infiltrações, em toda a circunferência, sendo necessário que se tome as medidas corretivas. Informações de cada reservatório, anotadas durante a fiscalização, podem ser verificadas nos checklists individuais em anexo.

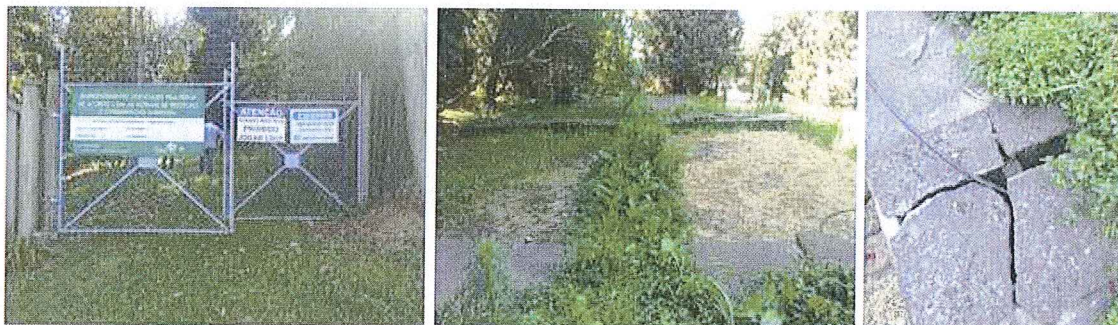
Figura 9: ETE Araci Correa

A ETE possui portão e cercamento com alguns pontos necessitando de reparos. Já as tampas das caixas de inspeção estão danificadas e necessitam substituição.

De acordo com os resultados das análises apresentadas, a ETE não apresenta a eficiência de remoção esperada para matéria orgânica e sólidos suspensos. Destaca-se que os valores máximos permitidos mostrados no relatório operacional e analítico estão divergentes dos padrões estabelecidos na Licença de Operação. Também não foi apresentado o último MTR ou Ordem de Serviço do recolhimento do lodo.

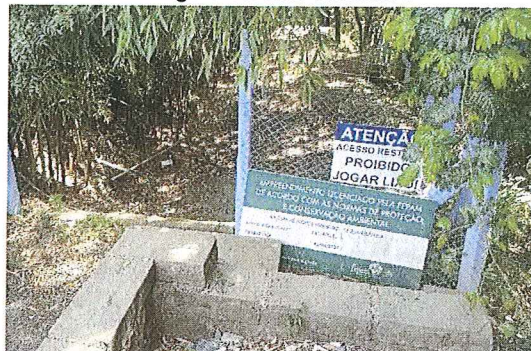
Figura 11: ETE Chacrão 1

A ETE não possui portão e o cercamento apresenta pontos necessitando de reparos. As tubulações de entrada e saída apresentam obstrução por sólidos. Destaca-se que não foi apresentado o último MTR ou Ordem de Serviço do recolhimento do lodo.

De acordo com os resultados das análises apresentadas, a ETE não apresenta a eficiência de remoção esperada para sólidos sedimentáveis e sólidos suspensos.

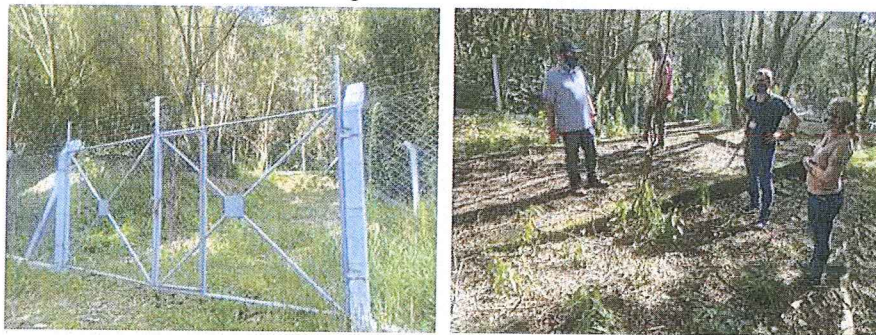
Figura 12: ETE Chacrão 2

A ETE possui portão e o cercamento necessita de reparo aos fundos do terreno. As tubulações de entrada e saída apresentam obstrução por sólidos. Destaca-se que não foi apresentado o último MTR ou Ordem de Serviço do recolhimento do lodo, bem como o relatório das análises de qualidade do efluente.

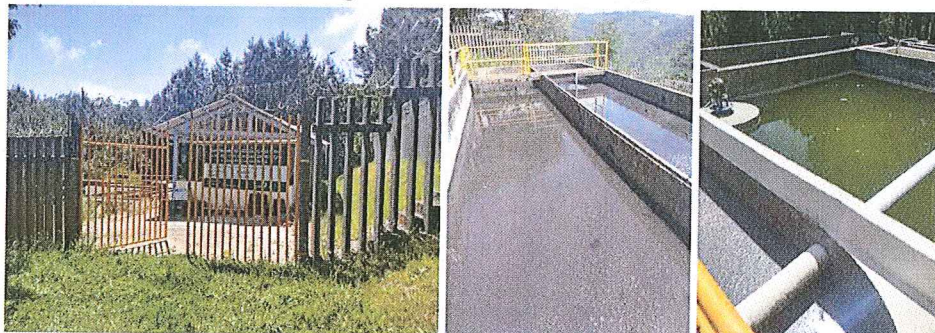
Figura 13: ETE Reserva da Serra

A ETE possui área cercada e portão, com placa visível da Licença de Operação. O efluente possui aspecto inadequado ao longo do tratamento, demonstrando que há deficiências no processo (figura 14). Destaca-se que não foi apresentado o último MTR bem como o relatório das análises de qualidade do efluente do ano de 2020.

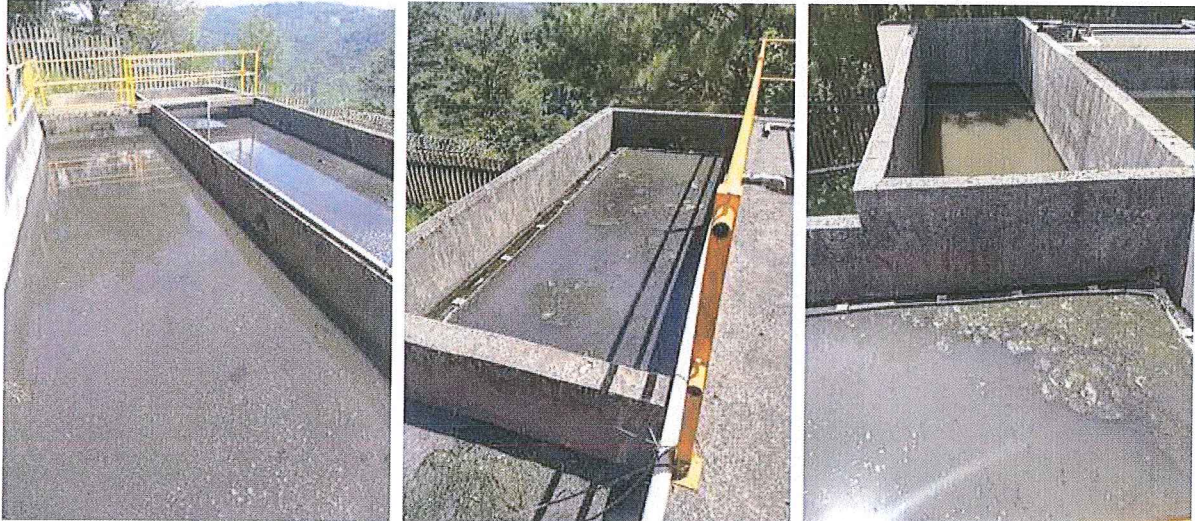
Figura 14: Aspecto do efluente ao longo do tratamento na ETE Reserva da Serra

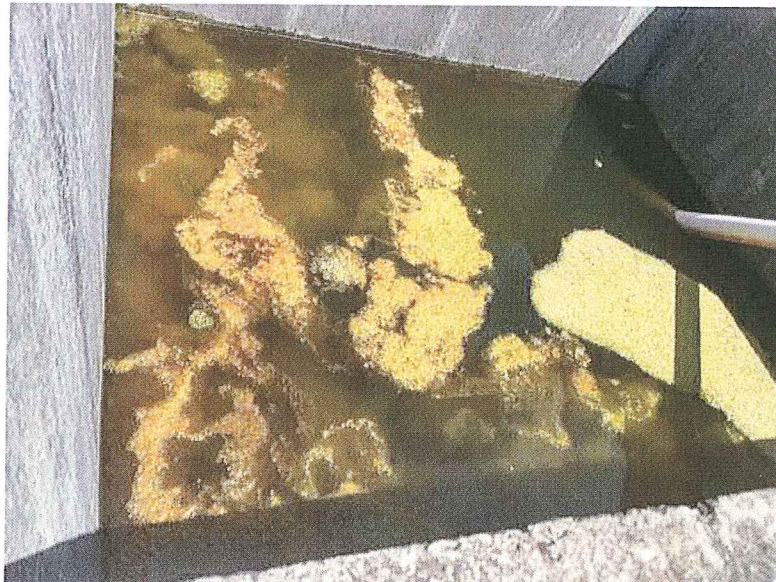
A ETE possui tanque de acúmulo de lodo que apresenta evidências de que não vem sendo utilizado, com acúmulo de água parada, possibilitando a propagação de vetores (figura 15).

Figura 15: Tanque de acúmulo de lodo na ETE Reserva da Serra

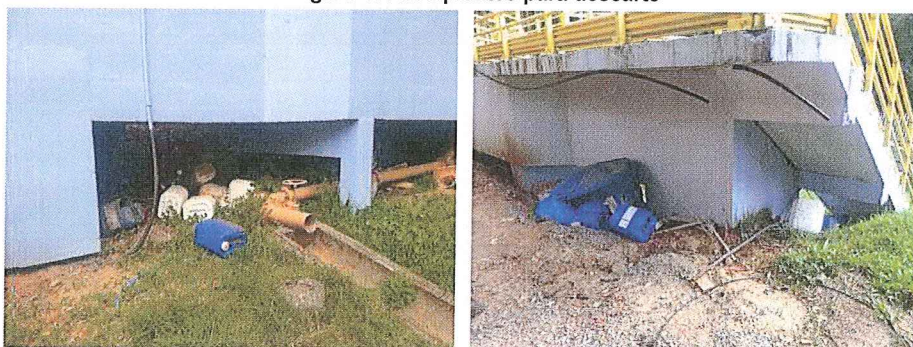
A ETE Santa Terezinha é de fácil acesso, possui cercamento e apresenta a placa da Licença de Operação em frente à entrada. Além disso, a ETE possui laboratório de análises da qualidade do efluentes. Destaca-se que há grande quantidade de recipientes não utilizados, próximo ao desarenador, que deve ser providenciada a destinação correta (figura 17).

Figura 17: Recipientes para descarte

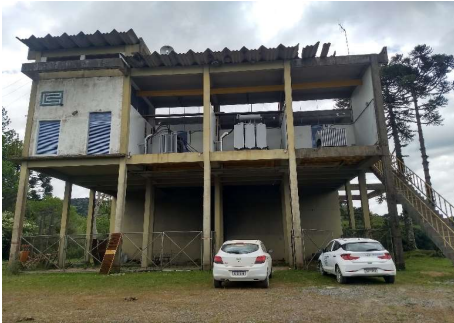
REGISTRO 1

| NC | CÓDIGO DA NC | UNIDADE | Captação |
|---|---|---|---|
| 2 | 1.8 | CONSTATAÇÃO | Presença significativa de animais da ordem Hymenoptera. |

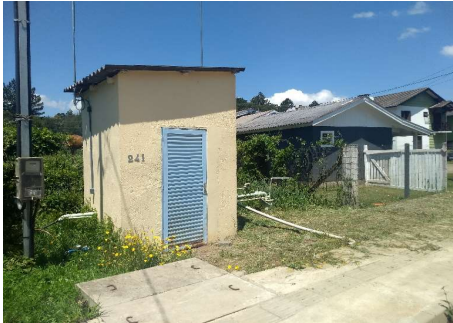
REGISTRO 1

| NC | CÓDIGO DA NC | UNIDADE | Poço |
|---|---|---|---|
| 5 | 1.3 | CONSTATAÇÃO | Não apresentou cadastro de uso da água e/ou outorga. |

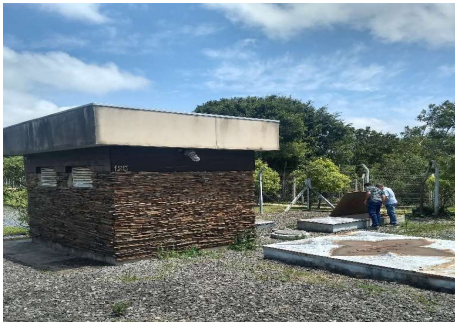
REGISTRO 1

| NC | CÓDIGO DA NC | UNIDADE | ETE São Luis |
|---|---|---|---|
| 21 | 5.8 | CONSTATAÇÃO | Não foi apresentado Ordem de Serviço ou MTR da limpeza regular de lodo. |

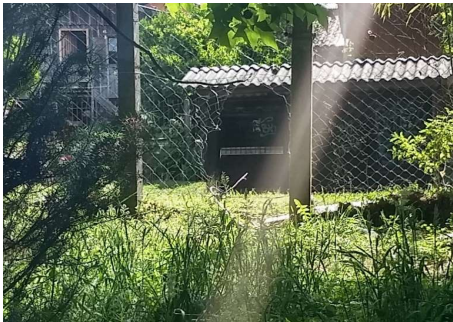
REGISTRO 1

| NC | CÓDIGO DA NC | UNIDADE | ETE Araci Correa |
|---|---|---|---|
| 24 | 5.8 | CONSTATAÇÃO | Não foi apresentado Ordem de Serviço ou MTR da limpeza regular de lodo. |

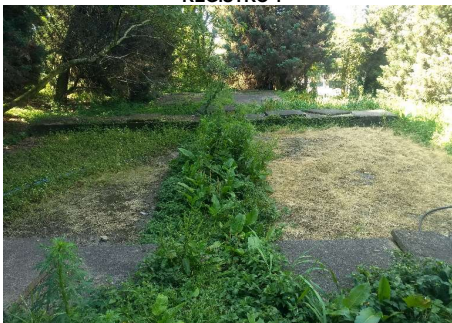
REGISTRO 1

| 27 | 5.19 | CONSTATAÇÃO | Necessidade de limpeza no terreno. |

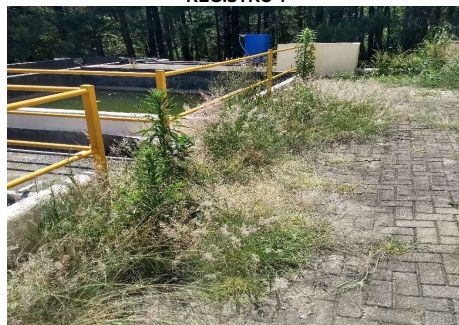
REGISTRO 1

| 30 | 5.4 | CONSTATAÇÃO | Cercamento e acesso precários. Escada de acesso. |

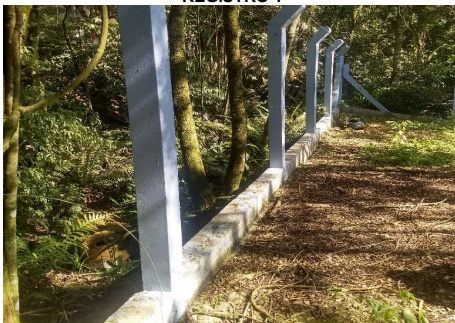
REGISTRO 1

| NC | CÓDIGO DA NC | UNIDADE | ETE Chacrão II |
|---|---|---|---|
| 36 | 5.4 | CONSTATAÇÃO | A área da ETE não está cercada adequadamente. |

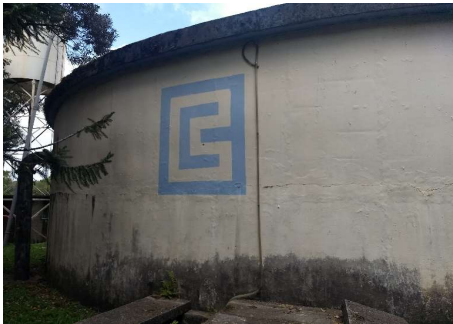
REGISTRO 1

| NC | CÓDIGO DA NC | UNIDADE | R-06 apoiado |
|---|---|---|---|
| 48 | 6.5 | CONSTATAÇÃO | Ausência de abertura de ventilação protegida com tela. |

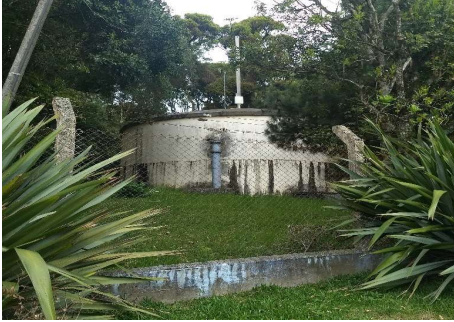
REGISTRO 1

| NC | CÓDIGO DA NC | UNIDADE | R-07 apoiado |
|---|---|---|---|
| 50 | 6.3 | CONSTATAÇÃO | Infiltrações em toda a circunferência do reservatório. |
