## REGULAÇÃO - RELATÓRIO TÉCNICO DE FISCALIZAÇÃO N. 52/2020 – RTF

Fiscalização Técnica no Sistema de  
Saneamento de Nova Santa Rita/RS.

TNC N.: 52/2020

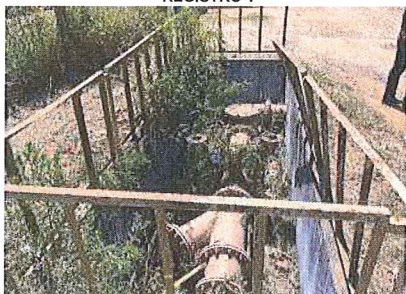
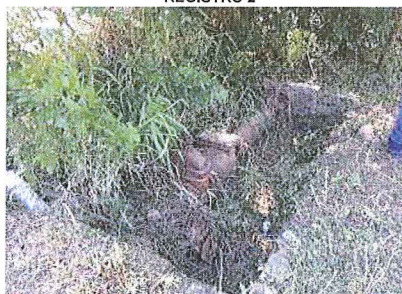
NC	CÓDIGO DA NC	UNIDADE	Captação
3	1.9	CONSTATAÇÃO	Caixa de monabras com vegetação em suas estruturas.
GRUPO	PRAZO	NÃO CONFORMIDADE	Falta de conservação e manutenção preventiva de unidade
2	180	OBSERVAÇÃO	-

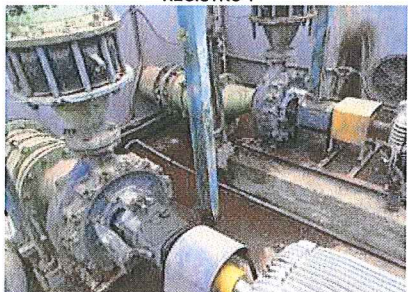
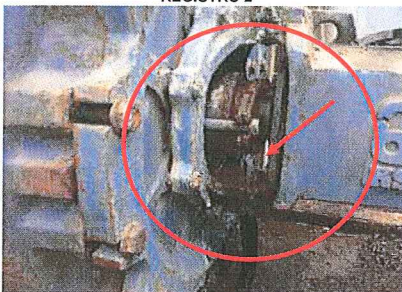
NC	CÓDIGO DA NC	UNIDADE	EBA da ETA
2	2.4	CONSTATAÇÃO	Vazamento aparente.
GRUPO	PRAZO	NÃO CONFORMIDADE	Falta de conservação e manutenção preventiva de unidade
2	180	OBSERVAÇÃO	-

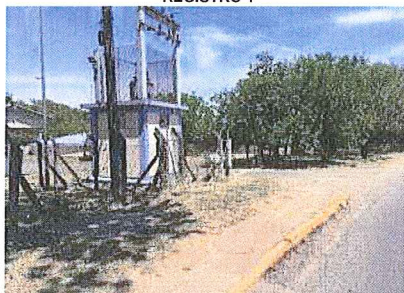
NC	CÓDIGO DA NC	UNIDADE	ETA
3	3.2	CONSTATAÇÃO	Não encontrado placa de identificação do reservatório
GRUPO	PRAZO	NÃO CONFORMIDADE	Ausência de placa de identificação da área.
2	365	OBSERVAÇÃO	-

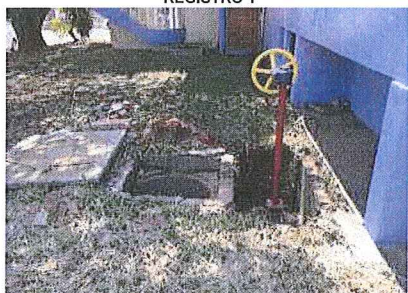
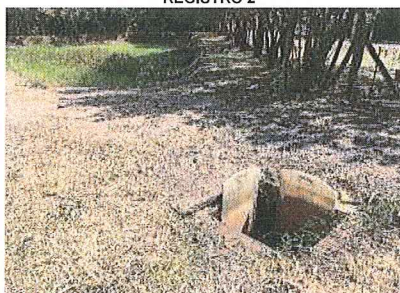
NC	CÓDIGO DA NC	UNIDADE	ETA
7	3.19	CONSTATAÇÃO	Ausência de grelha sobre câmaras de registros de manobra.
<b>GRUPO</b>	<b>PRAZO</b>	<b>NÃO CONFORMIDADE</b>	Não proporcionar a segurança das edificações e dos operadores.
2	365	OBSERVAÇÃO	-

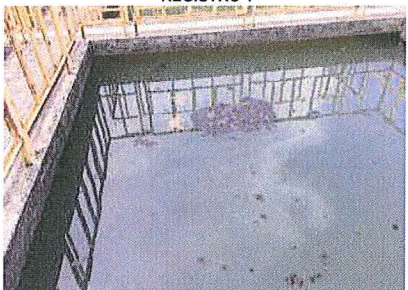
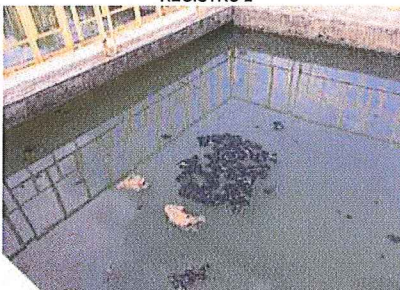
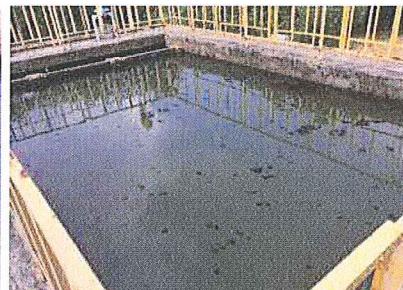
NC	CÓDIGO DA NC	UNIDADE	ETA
8	3.20	CONSTATAÇÃO	Necessidade de limpeza do bloco hidráulico.
<b>GRUPO</b>	<b>PRAZO</b>	<b>NÃO CONFORMIDADE</b>	Falta de conservação e manutenção preventiva de unidade
2	180	OBSERVAÇÃO	-

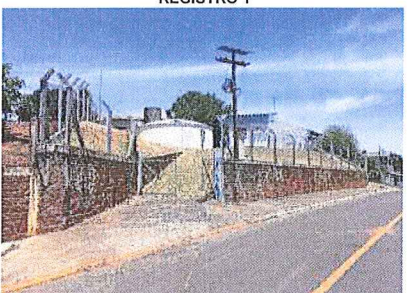
NC	CÓDIGO DA NC	UNIDADE	Reservatório R3
9	6.1	CONSTATAÇÃO	Não encontrado placa de identificação do reservatório
<b>GRUPO</b>	<b>PRAZO</b>	<b>NÃO CONFORMIDADE</b>	Ausência de placa de identificação da área.
2	365	OBSERVAÇÃO	-

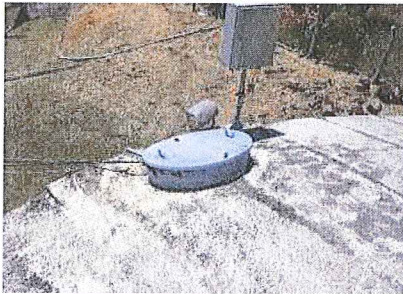
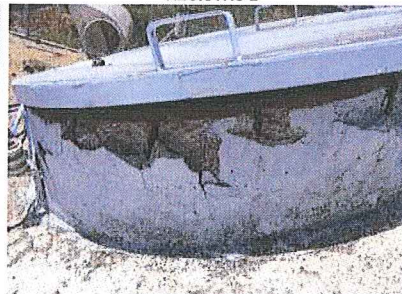
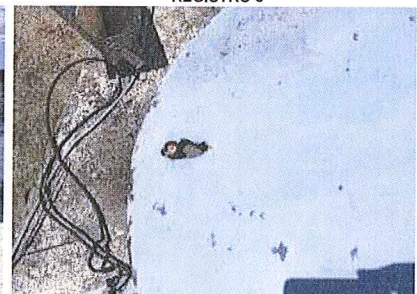
NC	CÓDIGO DA NC	UNIDADE	Reservatório R3
10	6.4	CONSTATAÇÃO	Tampa da abertura está danificada
GRUPO	PRAZO	NÃO CONFORMIDADE	Ausência de abertura de inspeção fechada com tampa inteira dotada de dispositivo e travamento.
2	365	OBSERVAÇÃO	-

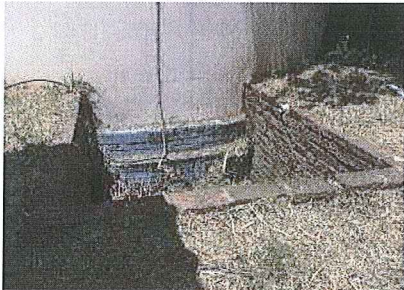
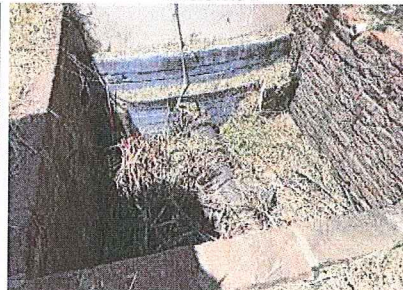
NC	CÓDIGO DA NC	UNIDADE	Reservatório R3
11	6.20	CONSTATAÇÃO	Ausência de grelha sobre câmaras de registros de manobra.
GRUPO	PRAZO	NÃO CONFORMIDADE	Não proporcionar a segurança das edificações e dos operadores.
2	365	OBSERVAÇÃO	-

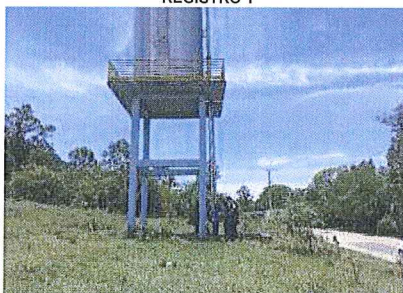
NC	CÓDIGO DA NC	UNIDADE	Reservatório R5
12	6.1	CONSTATAÇÃO	Não encontrado placa de identificação do reservatório
GRUPO	PRAZO	NÃO CONFORMIDADE	Ausência de placa de identificação da área.
2	365	OBSERVAÇÃO	-

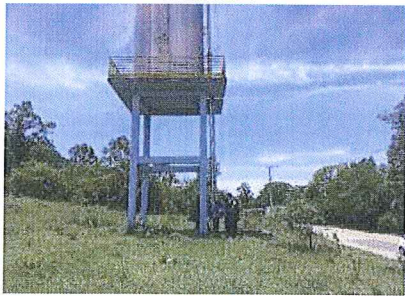
NC	CÓDIGO DA NC	UNIDADE	Reservatório R5
13	6.2	CONSTATAÇÃO	Área não está cercada
GRUPO	PRAZO	NÃO CONFORMIDADE	Falta de conservação e manutenção preventiva de unidade.
2	365	OBSERVAÇÃO	-

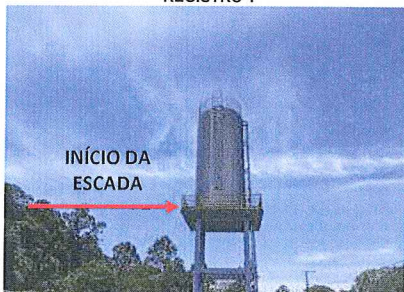
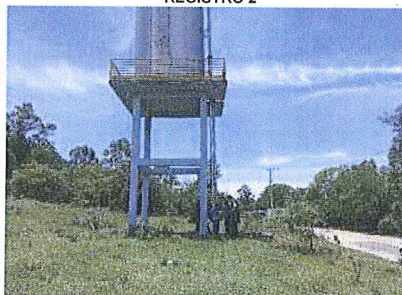
NC	CÓDIGO DA NC	UNIDADE	Reservatório R5
14	6.9	CONSTATAÇÃO	Escada em patamar muito elevado.
GRUPO	PRAZO	NÃO CONFORMIDADE	Não proporcionar a segurança das edificações e dos operadores.
2	365	OBSERVAÇÃO	-

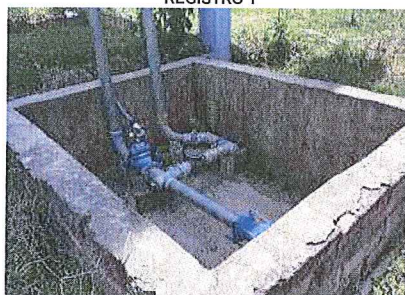
NC	CÓDIGO DA NC	UNIDADE	Reservatório R5
15	6.11	CONSTATAÇÃO	Ausência de grelha sobre câmaras de registros de manobra.
GRUPO	PRAZO	NÃO CONFORMIDADE	Não proporcionar a segurança das edificações e dos operadores.
2	365	OBSERVAÇÃO	-

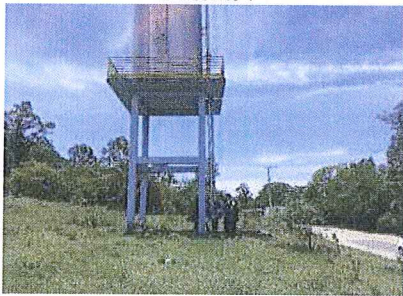
NC	CÓDIGO DA NC	UNIDADE	Reservatório R6
16	6.1	CONSTATAÇÃO	Não encontrado placa de identificação do reservatório
GRUPO	PRAZO	NÃO CONFORMIDADE	Ausência de placa de identificação da área.
2	365	OBSERVAÇÃO	-

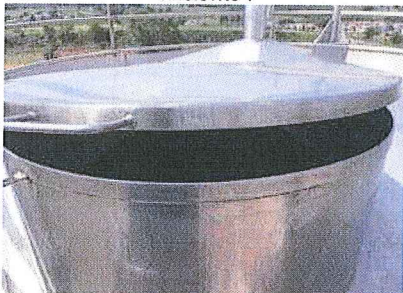
NC	CÓDIGO DA NC	UNIDADE	Reservatório R5
17	6.4	CONSTATAÇÃO	Tampa da abertura de inspeção está aberta.
GRUPO	PRAZO	NÃO CONFORMIDADE	Falta de conservação e manutenção preventiva de unidade.
2	365	OBSERVAÇÃO	-

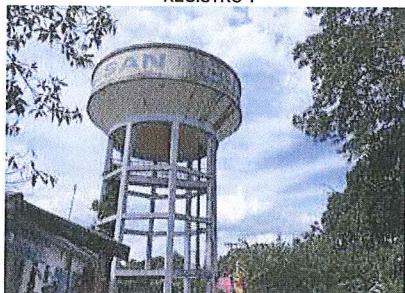
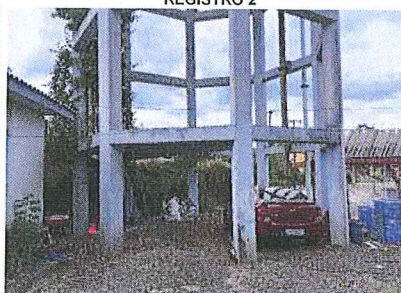
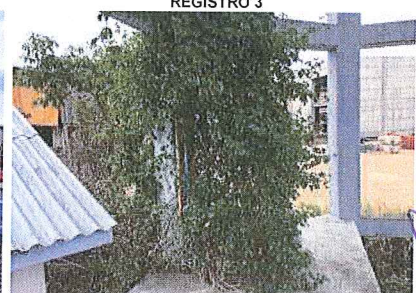
NC	CÓDIGO DA NC	UNIDADE	Reservatório R4
18	6.9	CONSTATAÇÃO	Vegetação nas escada impede acesso a parte superior
GRUPO	PRAZO	NÃO CONFORMIDADE	Falta de conservação e manutenção preventiva de unidade.
2	180	OBSERVAÇÃO	-

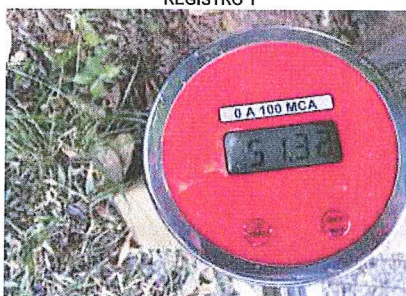
NC	CÓDIGO DA NC	UNIDADE	Área Comercial
19	7.1	CONSTATAÇÃO	Rua Maria Januária, n. 101 - 51,3 mca
GRUPO	PRAZO	NÃO CONFORMIDADE	Pressão está acima do limite especificado
2	365	OBSERVAÇÃO	-

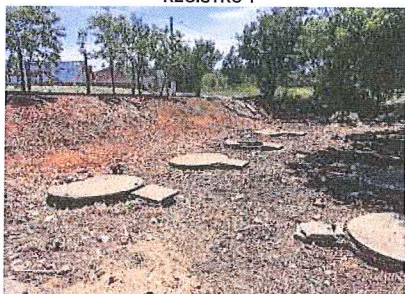
NC	CÓDIGO DA NC	UNIDADE	ETE
20	5.1	CONSTATAÇÃO	Não apresentado licença de operação
GRUPO	PRAZO	NÃO CONFORMIDADE	Não cumprimento de exigências do órgão ambiental
2	365	OBSERVAÇÃO	-

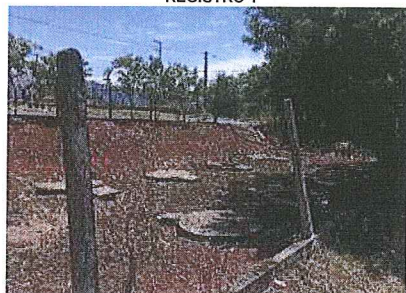
NC	CÓDIGO DA NC	UNIDADE	ETE
21	5.2	CONSTATAÇÃO	Não encontrado placa de identificação do reservatório
GRUPO	PRAZO	NÃO CONFORMIDADE	Ausência de placa de identificação da área.
2	365	OBSERVAÇÃO	-

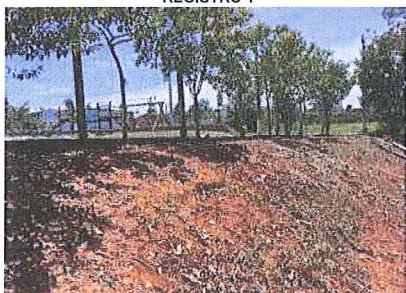
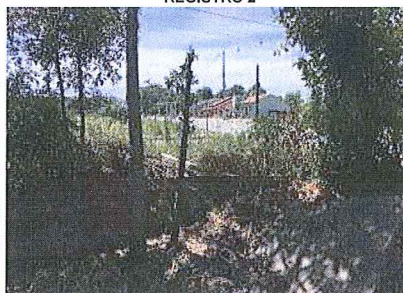
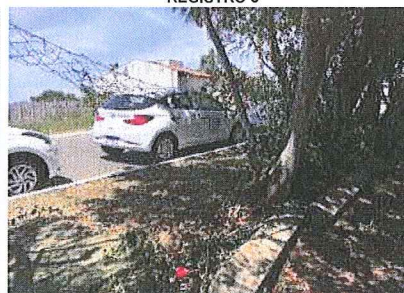
NC	CÓDIGO DA NC	UNIDADE	ETE
22	5.4	CONSTATAÇÃO	Cercamento danificado
<b>GRUPO</b>	<b>PRAZO</b>	<b>NÃO CONFORMIDADE</b>	Falta de conservação e manutenção preventiva de unidade.
2	365	OBSERVAÇÃO	-

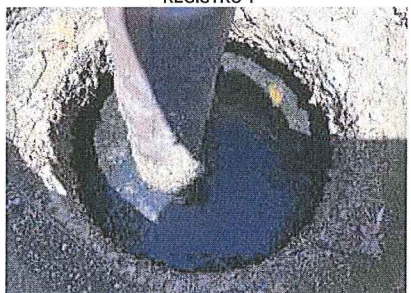
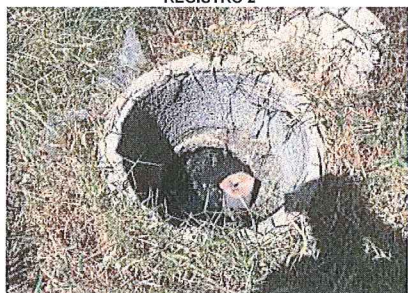
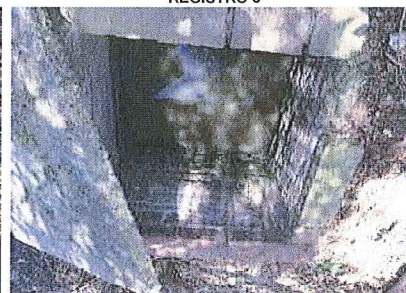
NC	CÓDIGO DA NC	UNIDADE	ETE
21	5.16	CONSTATAÇÃO	Necessidade de limpeza no sistema
<b>GRUPO</b>	<b>PRAZO</b>	<b>NÃO CONFORMIDADE</b>	Falta de conservação e manutenção preventiva de unidade
2	365	OBSERVAÇÃO	-

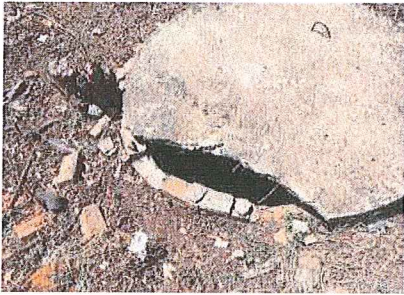
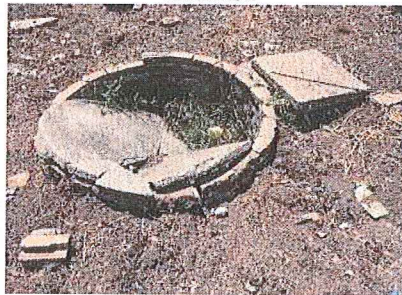
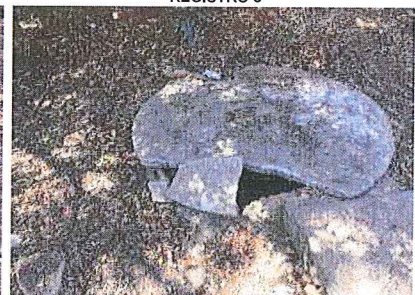
NC	CÓDIGO DA NC	UNIDADE	ETE
25	5.17	CONSTATAÇÃO	Estrutura das fossa-filtros danificadas
<b>GRUPO</b>	<b>PRAZO</b>	<b>NÃO CONFORMIDADE</b>	Falta de conservação e manutenção preventiva de unidade.
2	365	OBSERVAÇÃO	-

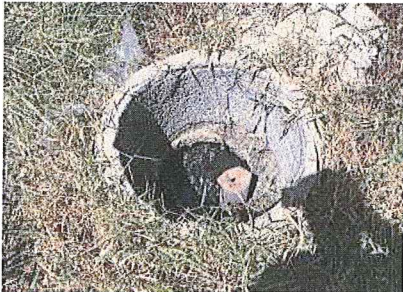
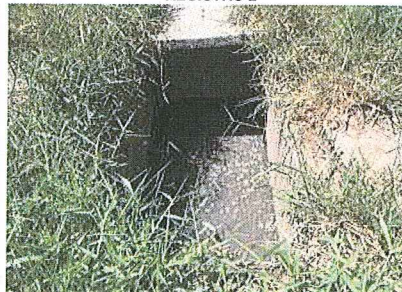
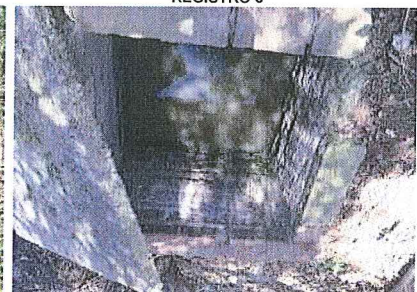
NC	CÓDIGO DA NC	UNIDADE	ETE
26	5.18	CONSTATAÇÃO	Tampas abertas sem proteção
<b>GRUPO</b>	<b>PRAZO</b>	<b>NÃO CONFORMIDADE</b>	Não proporcionar a segurança das edificações e dos operadores.
2	365	OBSERVAÇÃO	-

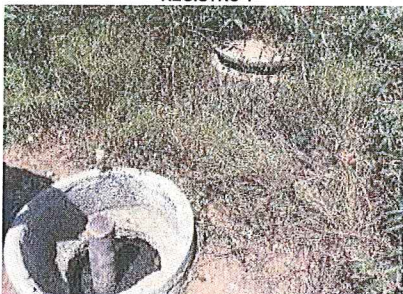
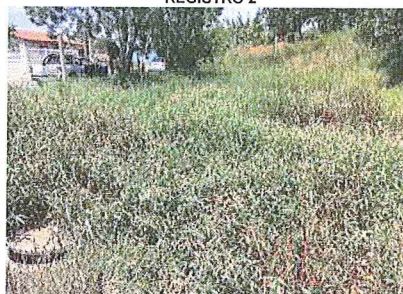
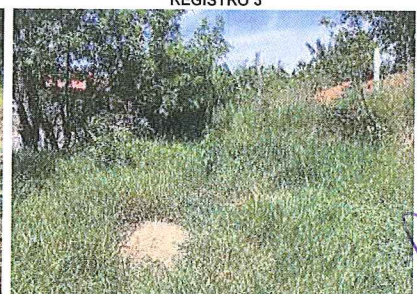
NC	CÓDIGO DA NC	UNIDADE	ETE
27	5.19	CONSTATAÇÃO	Necessidade de roçada
<b>GRUPO</b>	<b>PRAZO</b>	<b>NÃO CONFORMIDADE</b>	Falta de conservação e manutenção preventiva de unidade
2	180	OBSERVAÇÃO	-

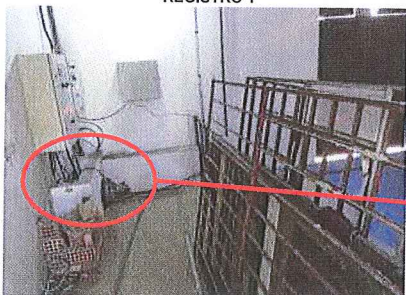
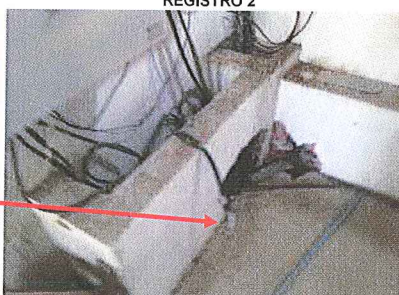
NC	CÓDIGO DA NC	UNIDADE	Captação
28	-	CONSTATAÇÃO	Fiações expostas devido ao furto do quadro-comando elétrico.
GRUPO	PRAZO	NÃO CONFORMIDADE	Falta de conservação e manutenção preventiva de unidade.
2	365	OBSERVAÇÃO	NC migrada no processo 127_2019-TNC (NC03), com caráter de reincidência

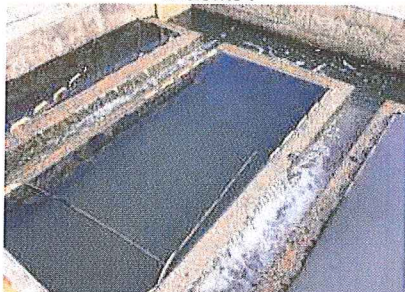
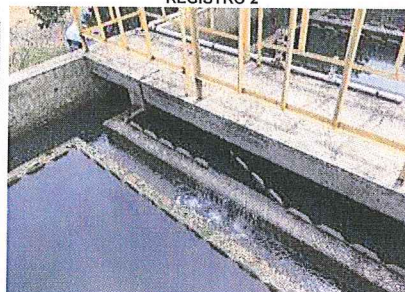
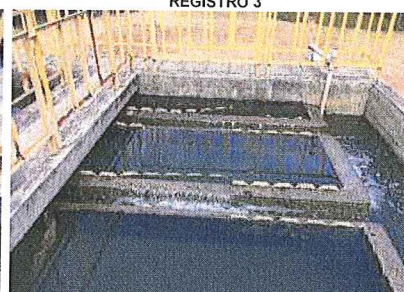
NC	CÓDIGO DA NC	UNIDADE	ETA
29	-	CONSTATAÇÃO	Canaletas da decantação estão danificadas.
GRUPO	PRAZO	NÃO CONFORMIDADE	Falta de conservação e manutenção preventiva de unidade.
2	365	OBSERVAÇÃO	NC migrada no processo 127_2019-TNC (NC07), com caráter de reincidência

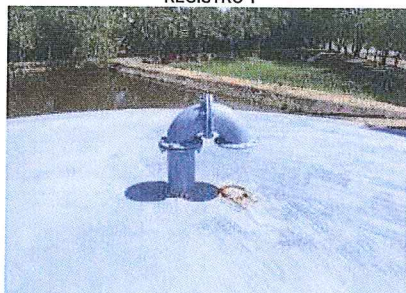
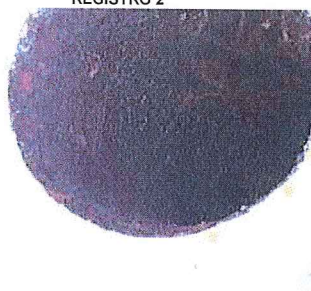
NC	CÓDIGO DA NC	UNIDADE	Reservatório R1
30	-	CONSTATAÇÃO	Necessidade de roçada
GRUPO	PRAZO	NÃO CONFORMIDADE	Falta de conservação e manutenção preventiva de unidade
2	180	OBSERVAÇÃO	NC migrada no processo 127_2019-TNC (NC12), com caráter de reincidência
