## REGULAÇÃO RELATÓRIO DE FISCALIZAÇÃO N. 065/2019 - FT

Fiscalização de Engenharia à Estação de Tratamento de Água do Sistema Integrado Campo Bom, Sapiranga, Estância Velha e Portão, situada em Campo Bom/RS.

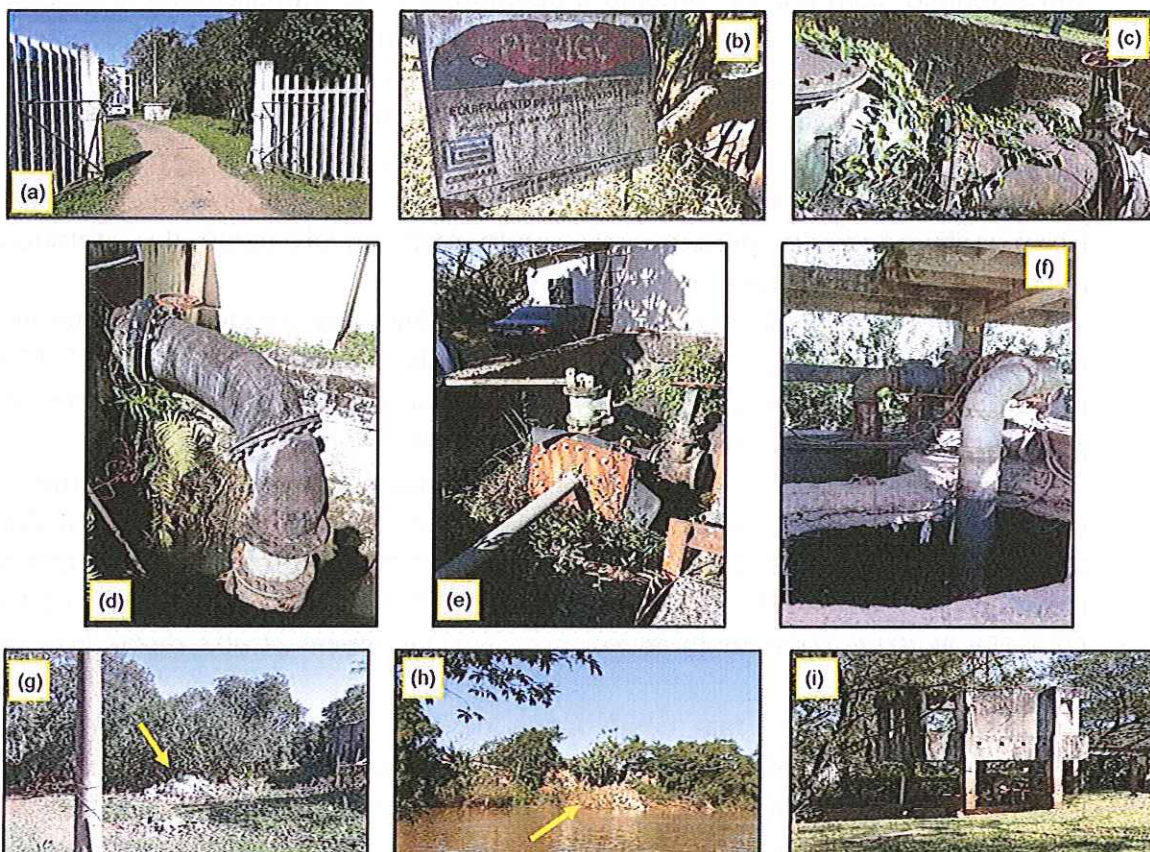
As instalações da captação (tubo de revestimento, cavalete e/ou acessórios) estão em condições que necessitam melhoria de conservação e/ou operação, estando em desacordo com a ABNT NBR 12211:1992, 12213:1992, 12214:1992 e NR-12 (figura 2c-e). A captação possui conjunto motobomba reserva e medidor de vazão.

- b) Necessidade de grelha sobre câmaras de registros de manobra e/ou de outros equipamentos;
- c) Necessidade de pintura ou pintura em condições inadequadas de conservação (Figura 2i);
- d) Área próxima com acúmulo de lixo (Figura 2g);
- e) Margens do rio degradadas, com descarte de resíduos (Figura 2h).

Figura 2: Registro fotográfico do local da captação, onde: (a) necessidade de placa de identificação na entrada da captação; (b) placa ilegível próximo do manancial; (c-e) tubulações e conexões oxidadas e recobertas por vegetação; (f) laje de acesso das bombas à captação com ausência de guarda-corpo; (g) acúmulo de resíduos na área ao lado da captação; (h) margens do rio degradadas apresentando descarte de resíduos, e; (i) estrutura civil da captação necessitando revitalização.

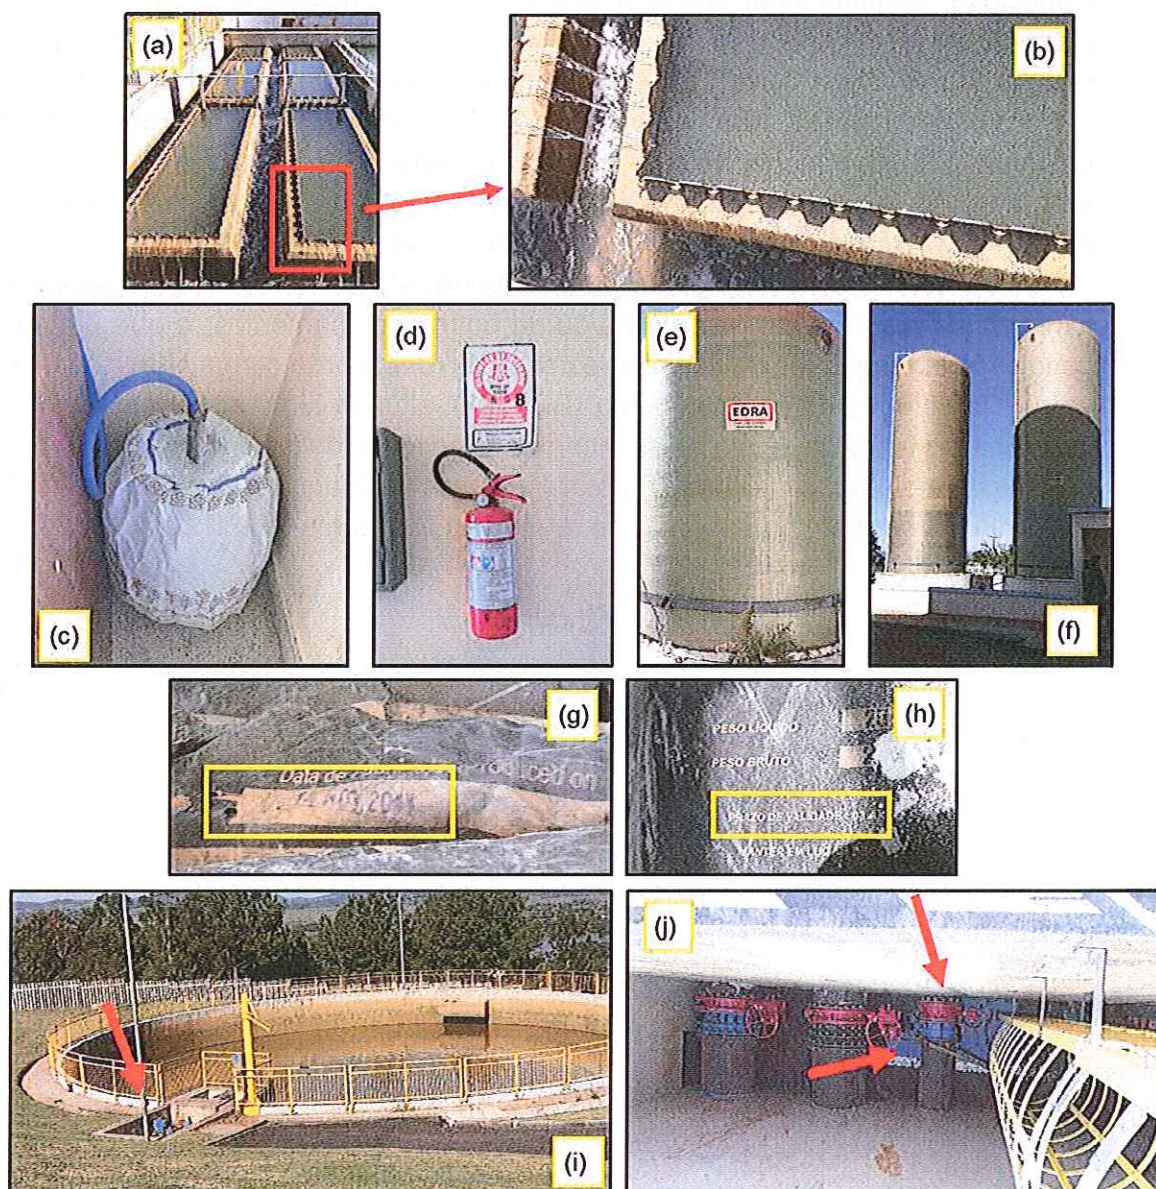
A copa fica localizada próxima ao laboratório. Por questões de segurança de toda a edificação, sugere-se a substituição da mangueira (NBR 8613:1999) e regulador de pressão de gás (NBR 8473:2005) do botijão localizado na copa. Não foi possível identificar o prazo de validade dos referidos itens (Figura 3c).

Nas instalações da ETA, sugere-se a instalação de iluminação de emergência conforme ABNT NBR 10898:2013, a sinalização de segurança contra incêndio e pânico de acordo com NBR 13434:2004, e ainda, símbolos gráficos de proteção contra incêndio e disposição de extintores conforme NBR 14100:1998, NBR 12693:2013, NBR 15808:2017, observando-se o disposto no Decreto n.º 51.803, de 10 de setembro de 2014 (Figura 3d).

Os produtos químicos são preparados em tinas separadas e sua dosagem é feita por equipamentos individuais. O empilhamento dos produtos químicos é executado de forma manual e não ultrapassa a altura máxima de 1,80 m (NBR 12216:1992), estando de acordo com a norma. Foram identificados produtos químicos produzidos em 14 de novembro de 2011, com validade de três anos, ou seja, vencidos na data da fiscalização (Figura 3g-h).

O adensador de lodos, a dosagem de polímeros e o decanter centrífugo encontram-se inoperantes. O lodo é retornado ao corpo receptor. Sugere-se a

Figura 3: Registro fotográfico executado na ETA, onde: (a-b) existência de flocos nos filtros; (c) botijão de gás localizado na copa; (d) hidrante com identificação feita em folha de papel; (e-f) tanques para o armazenamento de produtos químicos sem identificação; (g-h) produto químico vencido; (i) inexistência de grelha sobre câmara de registros de manobra, e; (j) vazamento aparente próximo à reservação da ETA.

instalação de grelha sobre câmaras de registros de manobra e/ou de outros equipamentos (Figura3i).

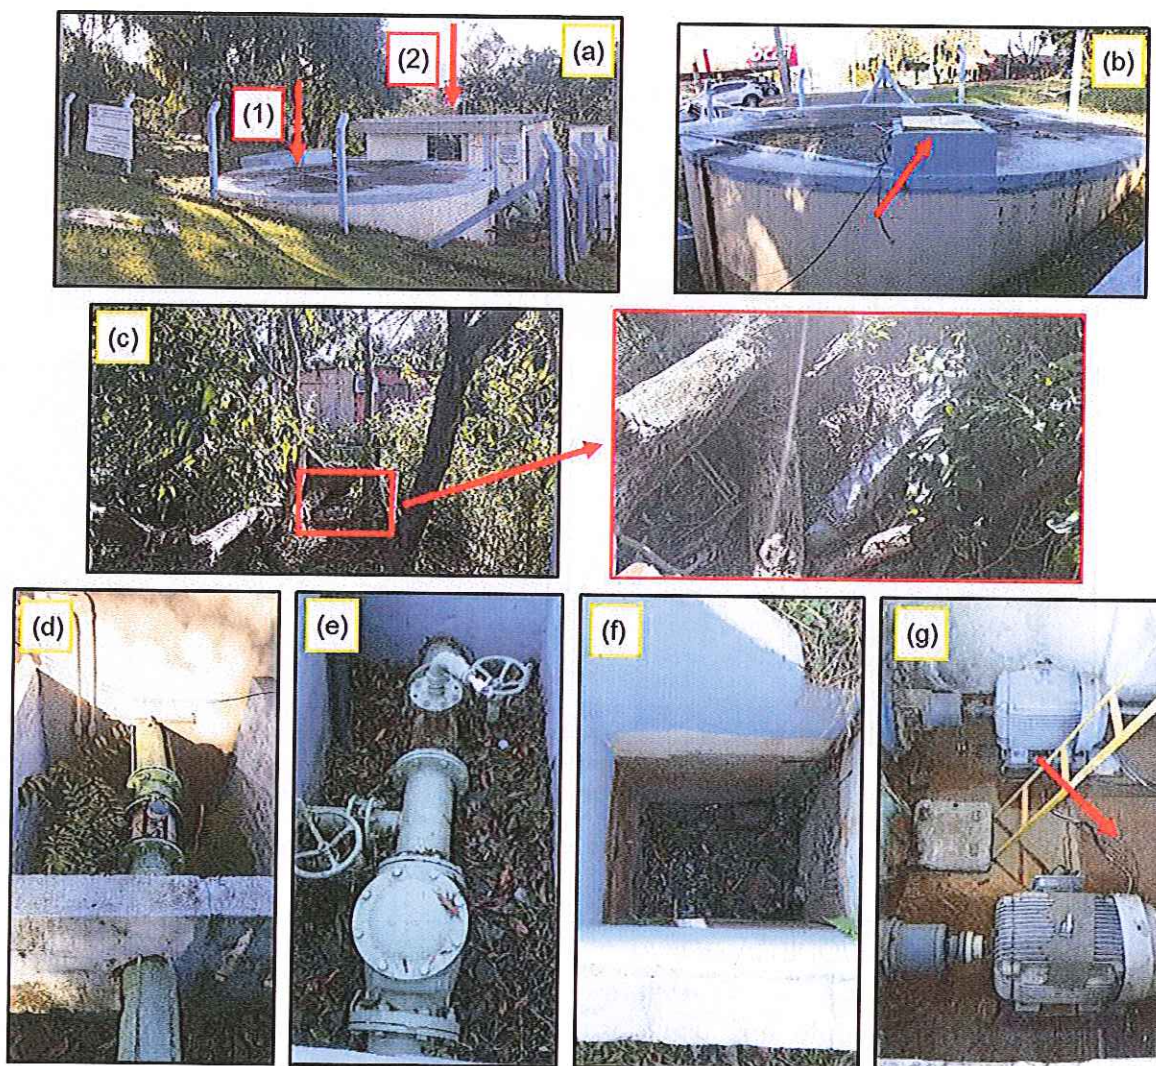
Foi identificado que a tampa da abertura de inspeção não propicia a estanqueidade adequada, para preservar a qualidade da água, além de não possuir sistema de travamento, conforme NBR 12217:1994 (Figura 4b). Além disso, de acordo com a Figura 4c, verificou-se que a área não está devidamente cercada.

De acordo com as Figuras 4c-f, foi verificada a inexistência de grelha sobre câmaras de registros de manobra e/ou de outros equipamentos, o que proporciona condições inadequadas de limpeza, estando em desacordo com a NBR 12216:1992.

Na estação de bombeamento (EBA - 9), situada junto ao reservatório, foram identificadas fezes de animais de grande porte ao longo do terreno. A casa de bombas encontrava-se alagada (Figura 4g), oferecendo risco de choque elétrico aos operadores, indicando vazamento ou ausência de drenagem, conforme NBR 12214:1992.

Figura 4: Registro fotográfico na EBA-9, onde: (a) vista geral, onde: (1) reservatório e (2) elevatória; (b) tampa da abertura de inspeção; (c) Ausência de cercamento com moirões depositados sob o solo; (d-f) câmaras do reservatório Ipiranga com a inexistência de grelha e acúmulo de vegetação, e; (g) acúmulo de água na casa de bombas.

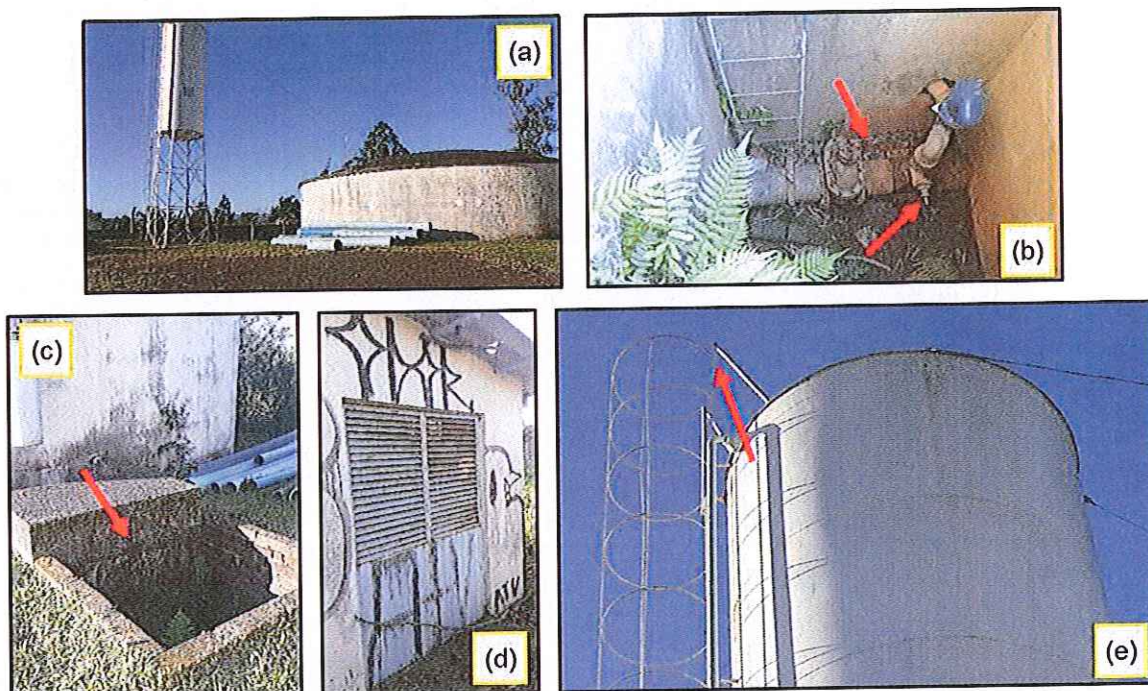
Em fiscalização executada na Rua Parobé, 216, foram identificados dois reservatórios: um semi-enterrado de concreto (Ipiranga, R3, 1000 m<sup>3</sup>) e um reservatório elevado (Ipiranguinha, R4, 30 m<sup>3</sup>), onde se verificou a inexistência de pintura e/ou condições inadequadas de conservação, como também, a inexistência de identificação da área pertencente a companhia (placa) (Figura 5a e Figura 5d).

De acordo com a Figura 5b, foi identificada a má conservação de tubulações e a presença de vazamentos aparentes. Além disso, conforme Figura 5c, identificou-se a inexistência de grelha sobre câmaras de registros de manobra e/ou de outros equipamentos (NBR 12216:1992).

No topo do reservatório elevado, R4, a Figura 5e comprova que a gaiola no topo da escada do reservatório se encontra solta, necessitando de nova soldagem.

Figura 5: Registro fotográfico dos reservatórios R3 e R4, onde: (a,d) edificações do local que necessitam de pintura, especialmente com o reforço da logomarca da empresa; (b) tubulação oxidada e com vazamento aparente; (c) inexistência de grelha sobre câmara de registro de manobra e/ou outros equipamentos, e; (e) topo do reservatório com galola solta.

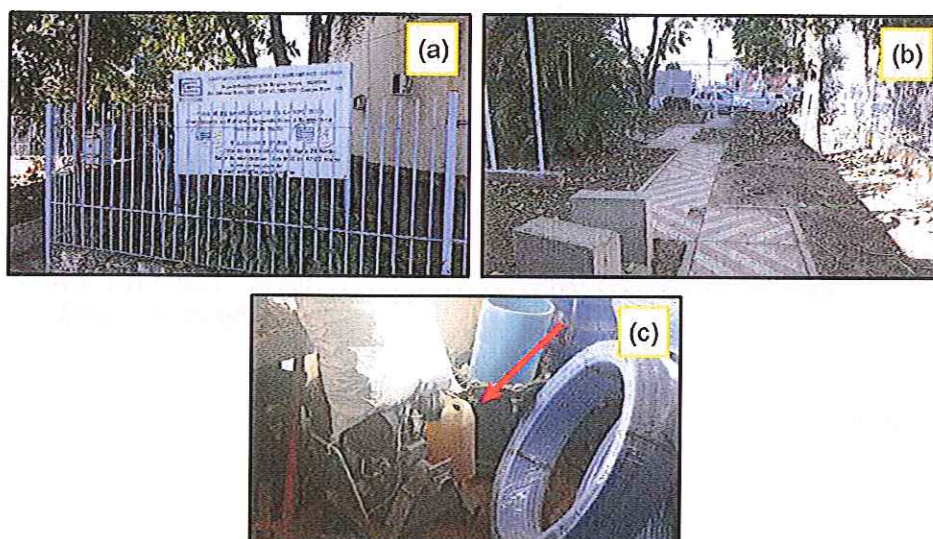
- placa da área comercial com horário incorreto;
- ausência de rampa de acesso e passeio público irregular;
- não há distribuição de senhas para atendimento; e
- não fornece número de protocolo para todos os atendimentos.

No almoxarifado do setor operacional, foi identificado um galão, possivelmente de gasolina, indicando o armazenamento de produto inflamável, em condições inseguras. Cabe ressaltar que, um produto inflamável é todo produto que possua ponto de fulgor inferior a 70 °C, entrando em combustão com acentuada facilidade (NBR 15594-1:2015; Resolução nº 1644/2006, da ANTT).

Figura 6: Registro fotográfico dos setores Comercial e Operacional, onde: (a) placa de identificação da unidade com o horário incorreto de atendimento; (b) passagem irregular com existência de degraus, e; (c) galão sem identificação.

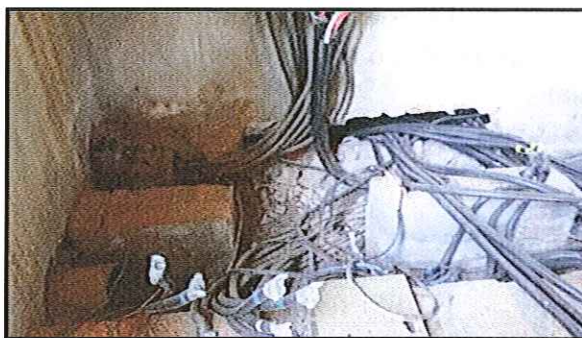
<b>Unidade operacional</b> Captação	<b>Constatação</b> C-1: Drenagem insatisfatória e com fiação exposta.
NC-1: A drenagem de água da casa de bombas é inadequada. Não proporcionar a segurança das edificações e dos operadores.	
<b>Referência Legal</b> NBR 12214:1992, NR-10

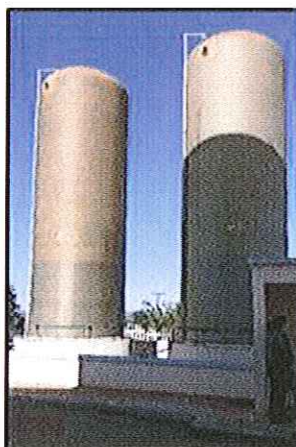
<b>Unidade operacional</b> ETA	<b>Constatação</b> C-2: Respiro de tanques sem tela.
NC-2: Não instalar tela de proteção contra entrada de insetos e pequenos animais em tanques.	
<b>Referência Legal</b> NBR 12217:1994

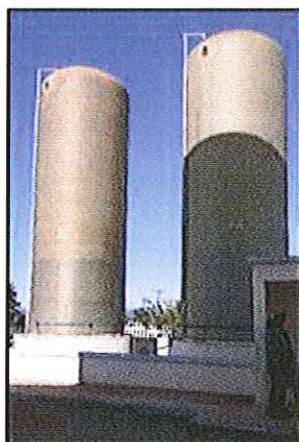
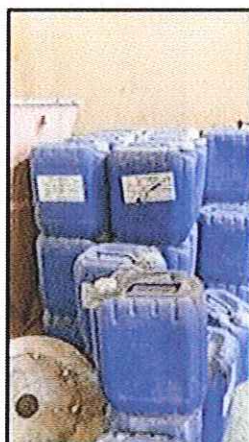
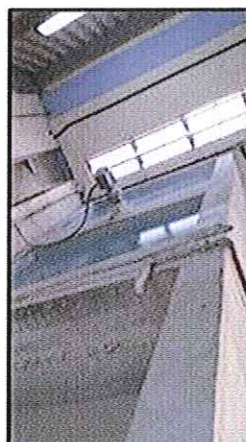
<b>Unidade operacional</b> ETA	<b>Constatação</b> C-6: Inexistência de identificação.
<b>NC-6:</b> Ausência de placas indicativas com o nome de que se destina a edificação. Ausência de placa com código ONU nos tanques de armazenagem. Ausência de placa nas tinas de preparo das soluções e no local de armazenamento dos produtos químicos com nome químico do ingrediente ativo conforme indicado pela IUPAC ( <i>International Union of Pure and Applied Chemistry</i> ), nome comum, em português, do ingrediente ativo e o número CAS ( <i>Chemical Abstract Service Registry</i> ) do ingrediente ativo. Ausência de FISPQ no local de armazenagem de produtos químicos.	
<b>Referência Legal</b> NBR 7500:2018 NBR 12216:1992 NBR 14725-4:2009

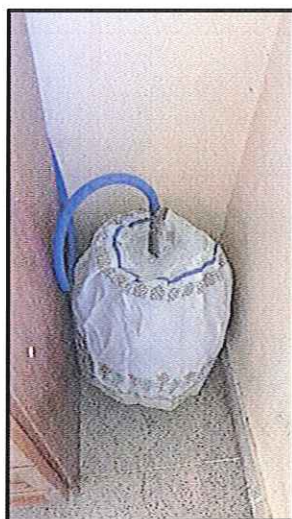
<b>Unidade operacional</b> ETA	<b>Constatação</b> C-7: Mangueira e regulador de pressão localizados na copa (próximo ao laboratório) sem identificação de prazo de validade.
Copa	
<b>NC-7:</b> Não proporcionar a segurança das edificações e dos operadores.	
<b>Referência Legal</b> NBR 8613:1999 NBR 8473:2005

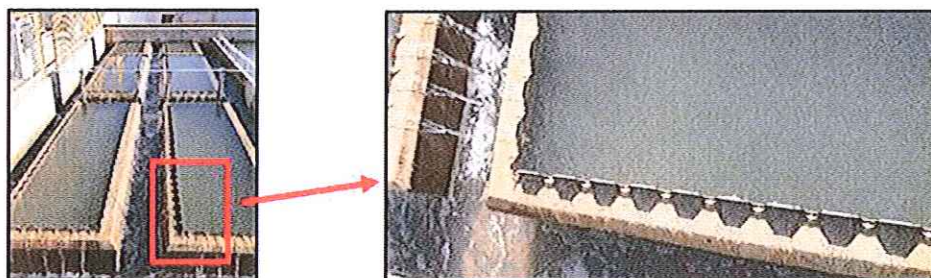
<b>Unidade operacional</b> ETA	<b>Constatação</b> C-8: Significativa presença de flocos nos filtros.
<b>NC-8:</b> Processo de tratamento insatisfatório.	
<b>Referência Legal</b> NBR 12216:1992

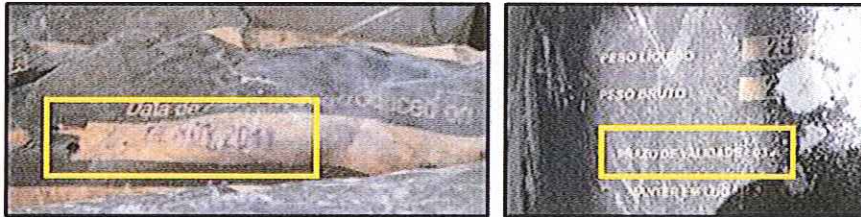
<b>Unidade operacional</b> ETA	<b>Constatação</b> C-9: Produto químico vencido.
Casa de Química	
<b>NC-9:</b> Possuir em suas dependências produto fora do prazo de validade.	
<b>Referência Legal</b> NBR 10004:2004

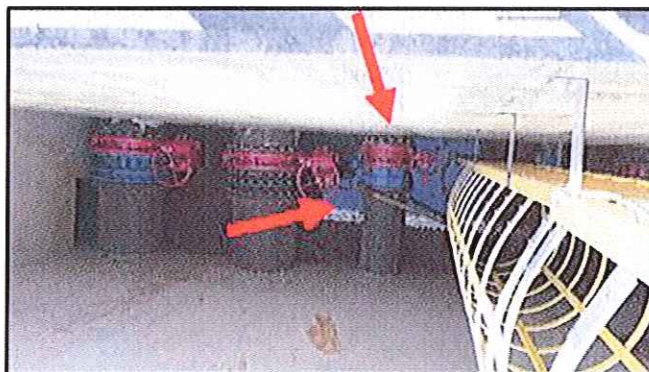
<b>Unidade operacional</b> ETA	<b>Constatação</b> C-10: Vazamento aparente.
<b>NC-10:</b> Perda de água e/ou não executar redução de perdas.	
<b>Referência Legal</b> Lei Federal 11.445/2007

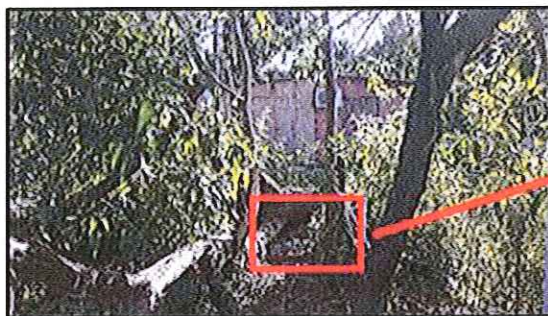
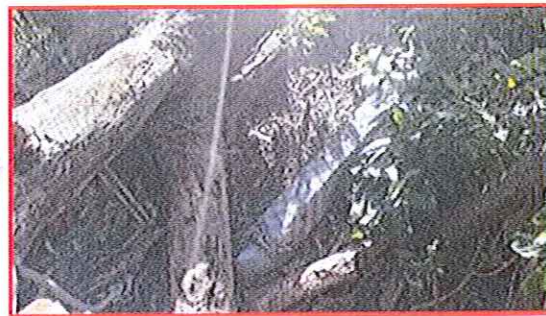
<b>Unidade operacional</b> elevatória EBA 9	<b>Constatação</b> C-11: Isolamento da área comprometido.
NC-11: Não manter condições sanitárias.	
<b>Referência Legal</b> NBR 12211:1992

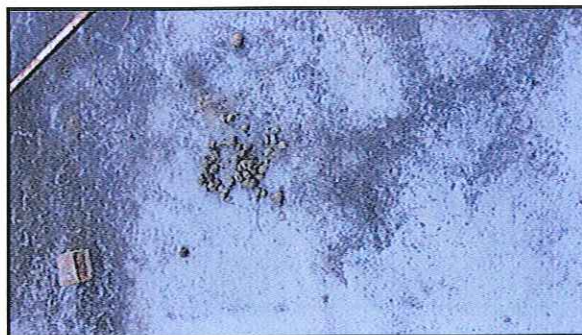
<b>Unidade operacional</b> elevatória EBA 9	<b>Constatação</b> C-12: Presença de fezes de animais.
NC-12: Não manter condições sanitárias.	
<b>Referência Legal</b> Resolução CONAMA Nº 357, de 17 de março de 2005.

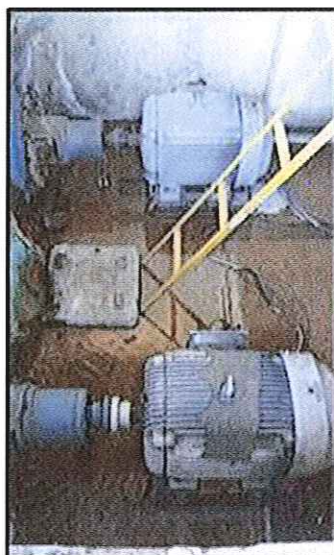
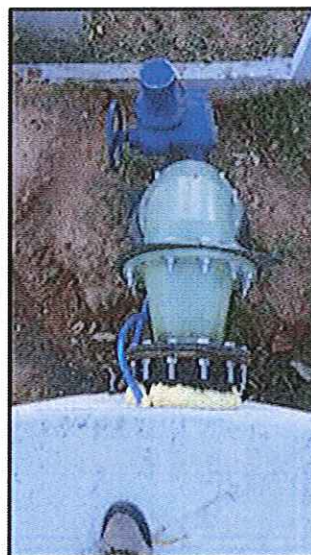
<b>Unidade operacional</b> elevatória EBA 9	<b>Constatação</b> C-13: Vazamento aparente.
<b>NC-13:</b> Perda de água e/ou não executar redução de perdas.	
<b>Referência Legal</b> Lei Federal 11.445/2007

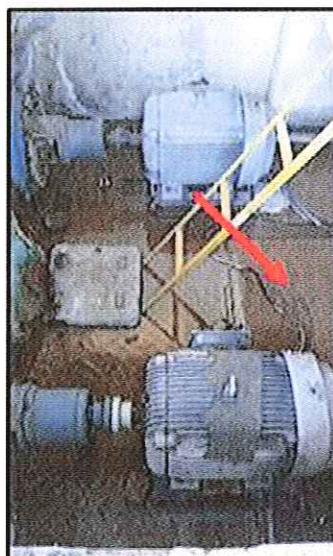
<b>Unidade operacional</b> elevatória EBA 9	<b>Constatação</b> C-14: Casa de bombas alagada.
<b>NC-14:</b> Inadequação da drenagem de água da casa de bombas.	
<b>Referência Legal</b> NBR 12214:1992

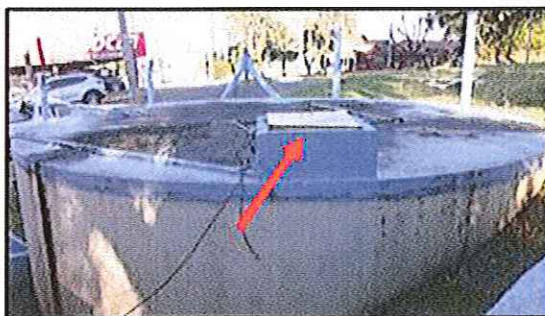
<b>Unidade operacional</b> Reservatório EBA 9	<b>Constatação</b> C-15: Tampa sem vedação e travamento.
<b>NC-15:</b> Vedação e travamento da tampa de inspeção são insatisfatórios.	
<b>Referência Legal</b> NBR 12217:1994

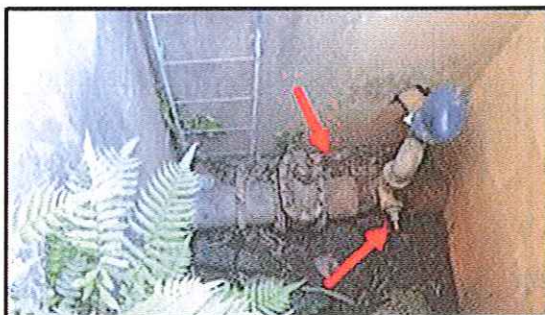
<b>Unidade operacional</b> Ipiranga, R3	<b>Constatação</b> C-16: Vazamento aparente.
<b>NC-16:</b> Perda de água e/ou não executar redução de perdas.	
<b>Referência Legal</b> Lei Federal 11.445/2007

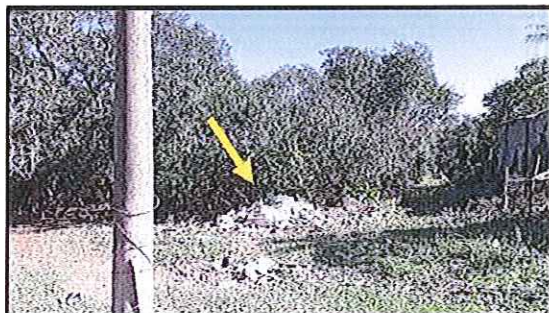
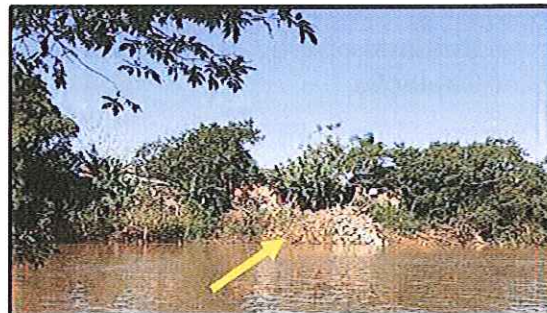
<b>Unidade operacional</b> Manancial	<b>Constatação</b> C-1: Acúmulo de resíduos próximo a área de captação.
RC-1: Promover a conscientização ambiental incentivando a preservação do meio ambiente.	
<b>Referência Legal</b> NBR 11174:1990 NBR 15113:2004 Lei Federal 11.445/2007

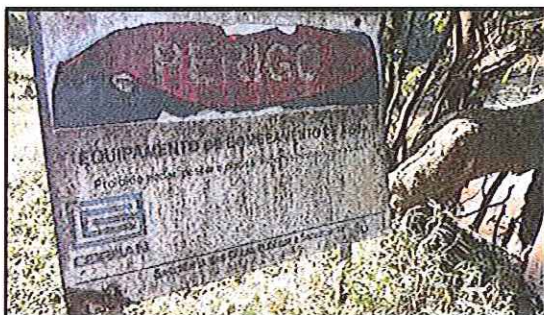
<b>Unidade operacional</b> Captação	<b>Constatação</b> C-3: Placa de perigo ilegível.
<b>RC-3:</b> Instalar placa próximo à captação e ao manancial indicando o perigo do local.	
<b>Referência Legal</b> Lei Federal 11.445/2007

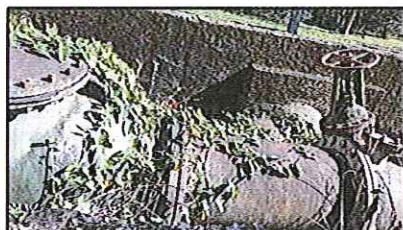
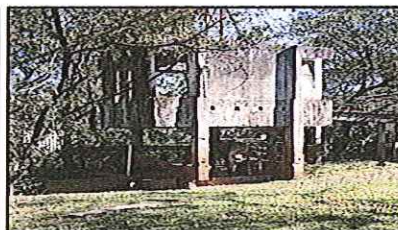
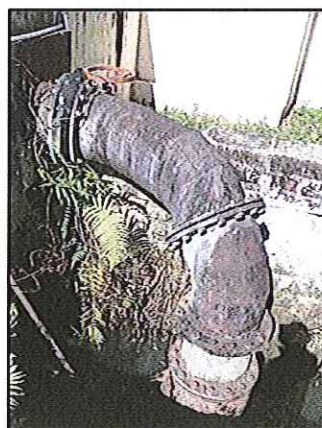
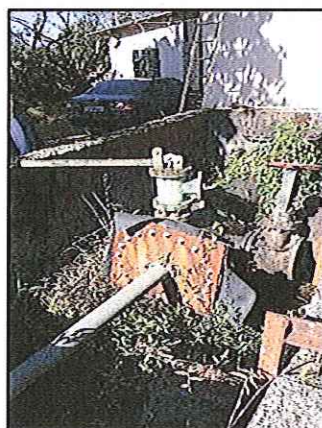
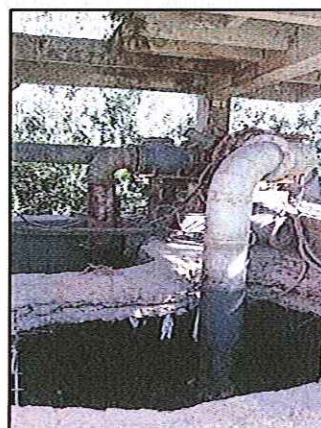
<b>Unidade operacional</b> Captação	<b>Constatação</b> C-4: Tubulações oxidadas. Tubulações que se encontram recobertas por vegetação. Estrutura civil da captação deteriorada.
<b>RC-4:</b> Realizar a conservação e manutenção preventiva de unidade do sistema público de abastecimento de água.	
<b>Referência Legal</b> NBR 12211:1992 Lei Federal 11.445/2007

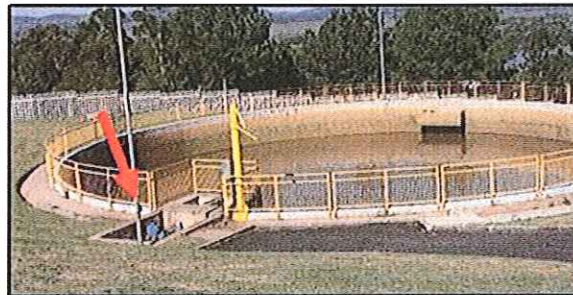
<b>Unidade operacional</b> ETA	<b>Constatação</b> <b>C-8:</b> Ausência de grelha sobre câmaras de registros de manobra.
<b>RC-8:</b> Instalar grelha sobre câmara de manobra.	
<b>Referência Legal</b> NBR 12214:1992 NBR 12216:1992

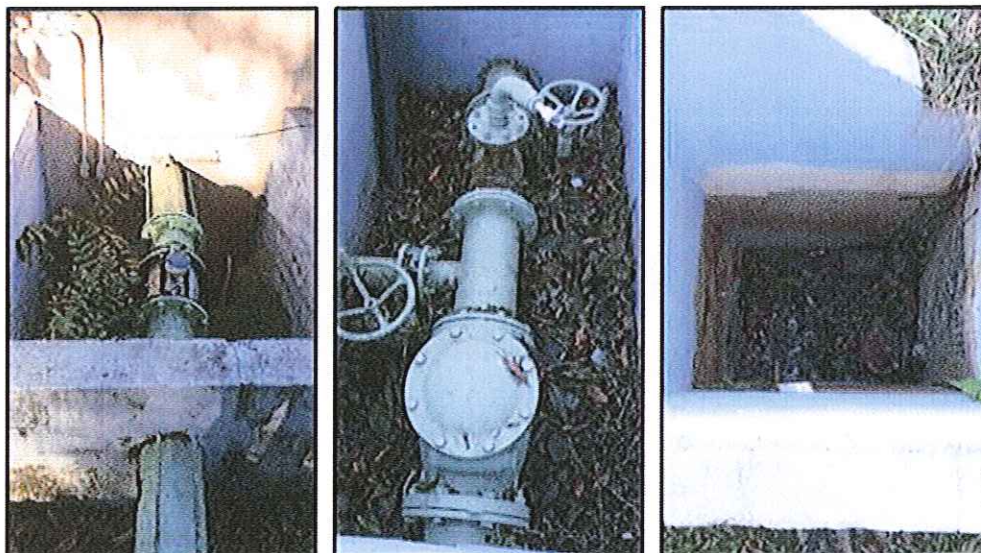
<b>Unidade operacional</b> elevatória EBA 9	<b>Constatação</b> <b>C-9:</b> Inexistência de grelha sobre câmaras de registros de manobra
<b>RC-9:</b> Instalar grelha sobre câmara de manobra.	
<b>Referência Legal</b> NBR 12214:1992 NBR 12216:1992

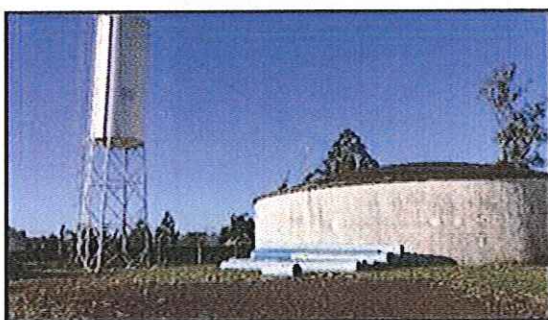
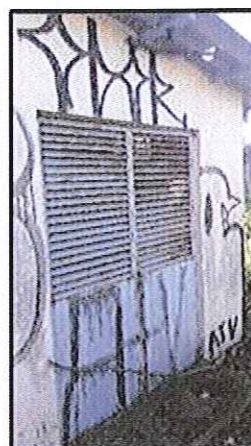
<b>Unidade operacional</b> Ipiranga, R3	<b>Constatação</b> <b>C-10:</b> Pintura em más condições de conservação e sem o logotipo da empresa.
<b>RC-10:</b> Realizar a conservação e manutenção preventiva de unidade do sistema público de abastecimento de água.	
<b>Referência Legal</b> NBR 12211:1992 Lei Federal 11.445/2007

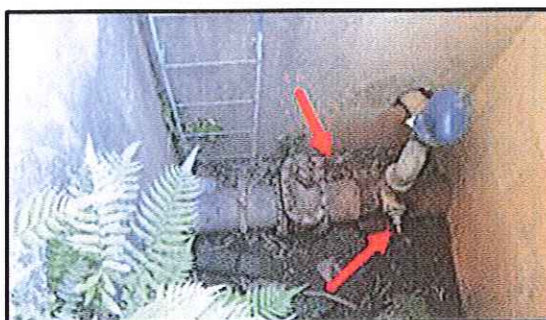
<b>Unidade operacional</b> Ipiranga, R3	<b>Constatação</b> <b>C-11:</b> Tubulação oxidada.
<b>RC-11:</b> Realizar a conservação e manutenção preventiva de unidade do sistema público de abastecimento de água.	
<b>Referência Legal</b> NBR 12211:1992 Lei Federal 11.445/2007

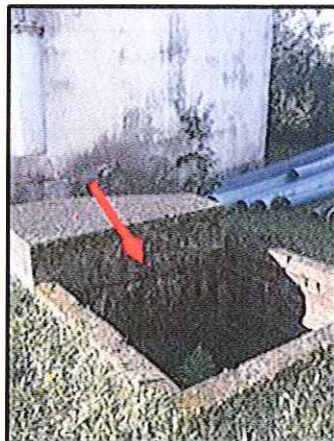
<b>Unidade operacional</b> Ipiranga, R3	<b>Constatação</b> C-12: Ausência de grelha sobre câmara de manobra.
RC-12: Instalar grelha sobre câmara de manobra.	
<b>Referência Legal</b> NBR 12214:1992 NBR 12216:1992

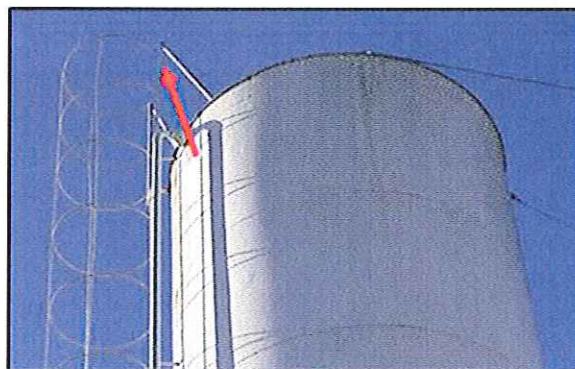
<b>Unidade operacional</b> Ipiranguinha, R4	<b>Constatação</b> C-13: Topo do reservatório com gaiola solta.
RC-13: Instalar escada de acesso com guarda corpo e/ou guarda corpo em más condições de conservação.	
<b>Referência Legal</b> NBR 12217:1994 NBR 14718:2008
