## REGULAÇÃO RELATÓRIO DE FISCALIZAÇÃO N. 066/2019 - FT

Fiscalização de Engenharia à Estação de  
Tratamento de Água de Rolante/RS.

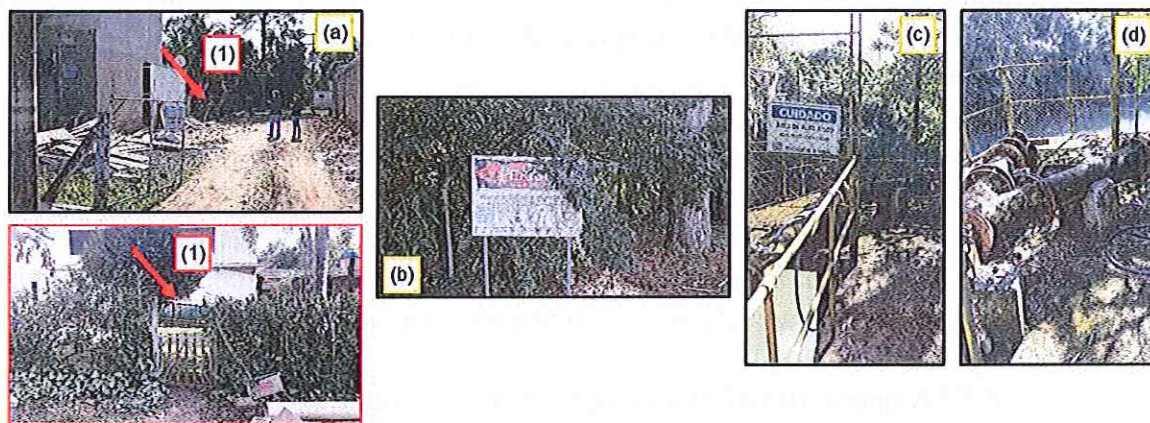
A área é de fácil acesso, mas possui iluminação insuficiente, pois conforme Figura 2a não foi possível visualizar ponto de iluminação no acesso à captação. A área não é totalmente isolada por portão e cercamento (Figura 2a), pois o terreno situado à esquerda da captação apresenta portão de acesso a área de captação (destaque da Figura 2a), como também, o cercamento entre os dois terrenos encontra-se danificado na parte frontal da divisa, devido à deposição de resíduos de construção civil. Além disso, verificou-se que não é realizado o controle (registro histórico) dos níveis de água no manancial (NBR 12213:1992).

O manancial é de captação superficial, apresenta placa ilegível (Figura 2b), onde ocorre barragem de nível (Figura 2c-d) e, ainda que não visualizadas, o primeiro recalque é realizado pela presença de bombas submersas, não sendo identificadas bombas de eixo horizontal em instalações em seco, ou mesmo bombas submersíveis em instalações em poço úmido.

Figura 2: Registro fotográfico do local da captação, onde: (a) Entrada da captação com acúmulo de resíduos e em destaque, portão de acesso lateral; (b) placa ilegível próximo do manancial, e; (c-d) estruturas da captação.

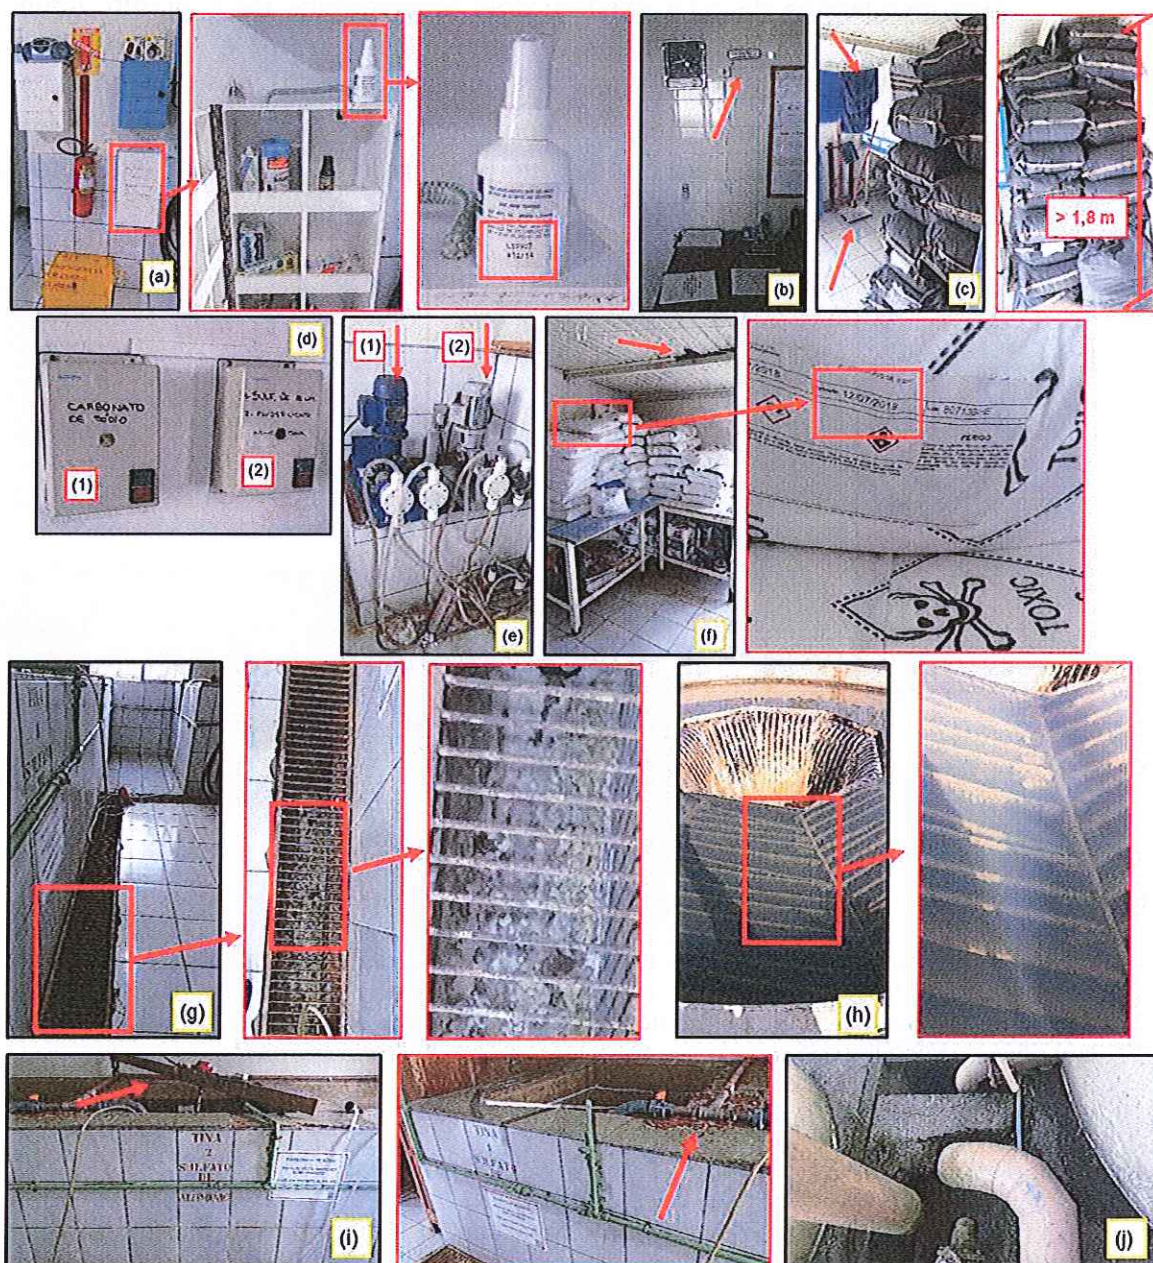
A área da ETA apresenta iluminação deficiente para operação no horário noturno, possui cercamento em toda a sua extensão, com portão cadeado. Não foi identificada placa padrão FEPAM exigida na L.O.. Ainda, foi identificada a colmatação da furação de transborda da água decantada para dentro do cone coletor. E, por último, a ausência de suporte de placas de decantação, reduzindo o espaçamento entre as placas e, portanto, diminuindo a eficiência dos floco-decantadores.

O empilhamento dos produtos químicos é executado de forma manual e ultrapassa a altura máxima de 1,80 m (NBR 12216:1992), estando em desacordo com a norma. Foram identificados produtos químicos próximos da data de vencimento e sugere-se o seu consumo com a maior brevidade possível.

Figura 3: Registro fotográfico das instalações da ETA, onde: (a) extintor com restrição de acesso. Destaque para armário de primeiros socorros com itens vencidos; (b) única iluminação de emergência disponível; (c) casa de química com acúmulo de itens diversos. Destaque para empilhamento manual superior a 1,8 m de altura; (d) controles das bombas dosadoras, onde (1) Carbonato de sódio e (2) Sulfato de alumínio e Fluossilicato de sódio; (e) bombas dosadoras sem identificação das mangueiras; (f) casa de química: forro danificado,

materiais diversos armazenados. Destaque para produto próximo da validade; (g) grelha próxima às tinas de preparação de produtos químicos. Destaque para acúmulo de resíduos; (h) floco-decantador. Destaque para placas sem suporte; (i) a instalação do misturador da tina pode ter projeto melhorado. Destaque para vazamentos aparentes; (j) ponto de descarga da ETA, com laje passível de reforço estrutural.

Nas instalações da ETA sugere-se a instalação de iluminação de emergência conforme ABNT NBR 10898:2013, a sinalização de segurança contra incêndio e pânico de acordo com NBR 13434:2004 e, ainda, símbolos gráficos de proteção contra incêndio e disposição de extintores conforme NBR 14100:1998, NBR 12693:2013, NBR 15808:2017, observando-se o disposto no Decreto Estadual do Rio Grande do Sul n.º 51.803, de 10 de setembro de 2014.

Com relação às tinas de preparo das soluções e ao local de armazenamento dos produtos químicos, sugere-se a colocação de placa com código ONU conforme NBR 7500:2018 e 12216:1992. E, ainda, especificamente ao local de armazenagem deve, também, possuir a FISPQ do produto. No local de armazenagem de produtos químicos, foram identificados materiais alheios à atividade a qual a área se destina, tais como jornais, toalhas e material de pintura. Na Casa de Química foi verificado que os produtos químicos são preparados em tinas separadas e sua dosagem é feita por equipamentos individuais. Entretanto, o misturador da tina de sulfato de alumínio encontra-se sob condições inadequadas de instalação, sendo o motor sustentado por trave de madeira mediante grampo tipo C e abraçadeira de polímero.

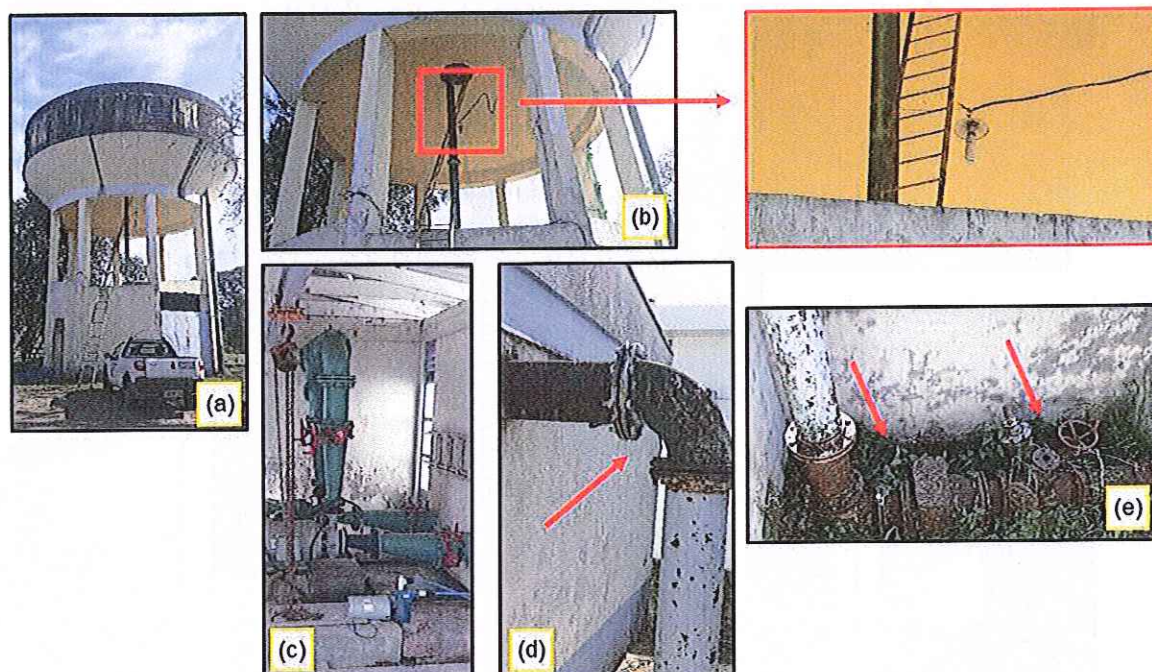
Figura 4: Registro fotográfico das instalações da ETA, onde: (a) visão geral do reservatório elevado junto à ETA; (b) escada de acesso. Destaque para cabo de aço que sustenta a lâmpada; (c) casa de bombas precisa da instalação de extintor; (d-e) tubulações que podem ser alvo de revitalização.

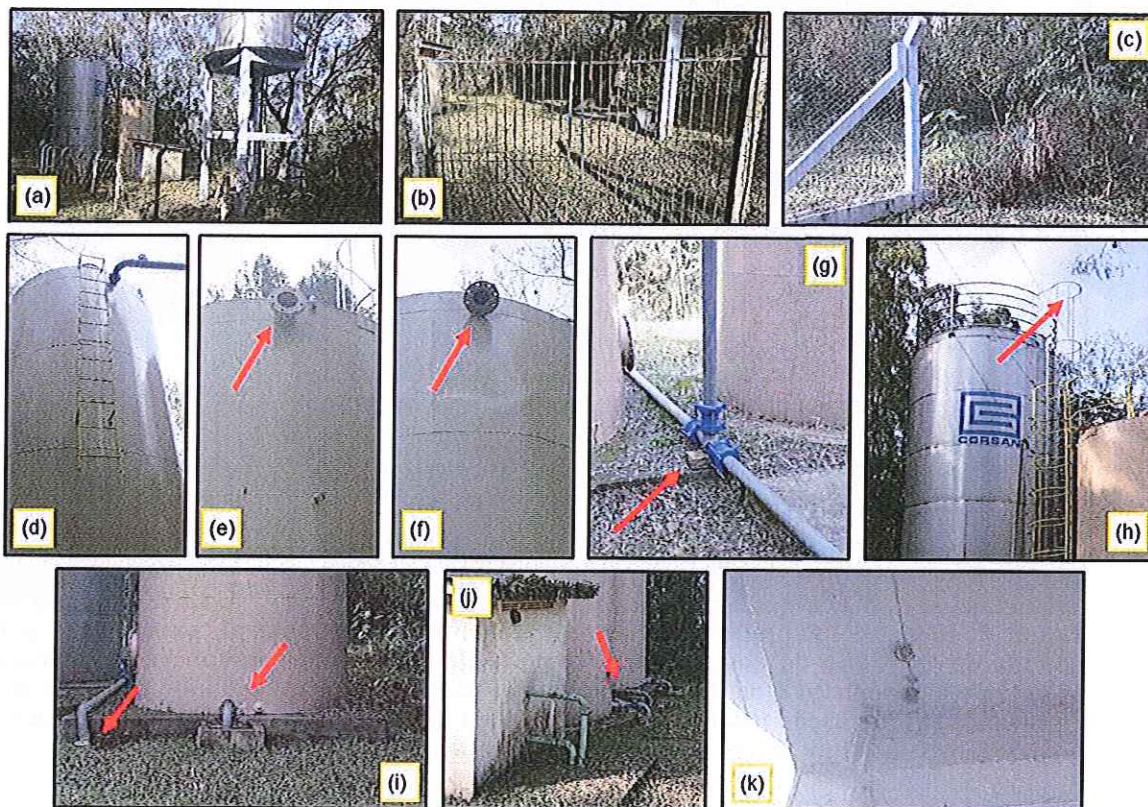
Em fiscalização executada na reservação (Reservatório Rio Branco) situada na Rua João Paulo I, s/n., verificou-se que a área não está devidamente cercada e, ainda, ocorre a necessidade de instalação de grelha sobre câmaras de registros de manobra e/ou de outros equipamentos, ou a proteção de válvula com volante, de forma a dificultar o seu acionamento por pessoas não-autorizadas.

Figura 5: Registro fotográfico da reservação, onde: (a) visão geral dos reservatórios; (b) portão sem fechamento e necessitando de revitalização; (c) necessidade de cercamento da área; (d) necessidade de instalação de gaiola de proteção; (e-f) impedir o acesso de pequenos animais e insetos por meio de instalação de tela de proteção; (g) proporcionar a melhoria da ancoragem e/ou apoio adequado; (h) topo da gaiola encontra-se solto; (i-j) necessidade de grelha e/ou proteção do registro; (k) presença de animais da ordem Hymenoptera.

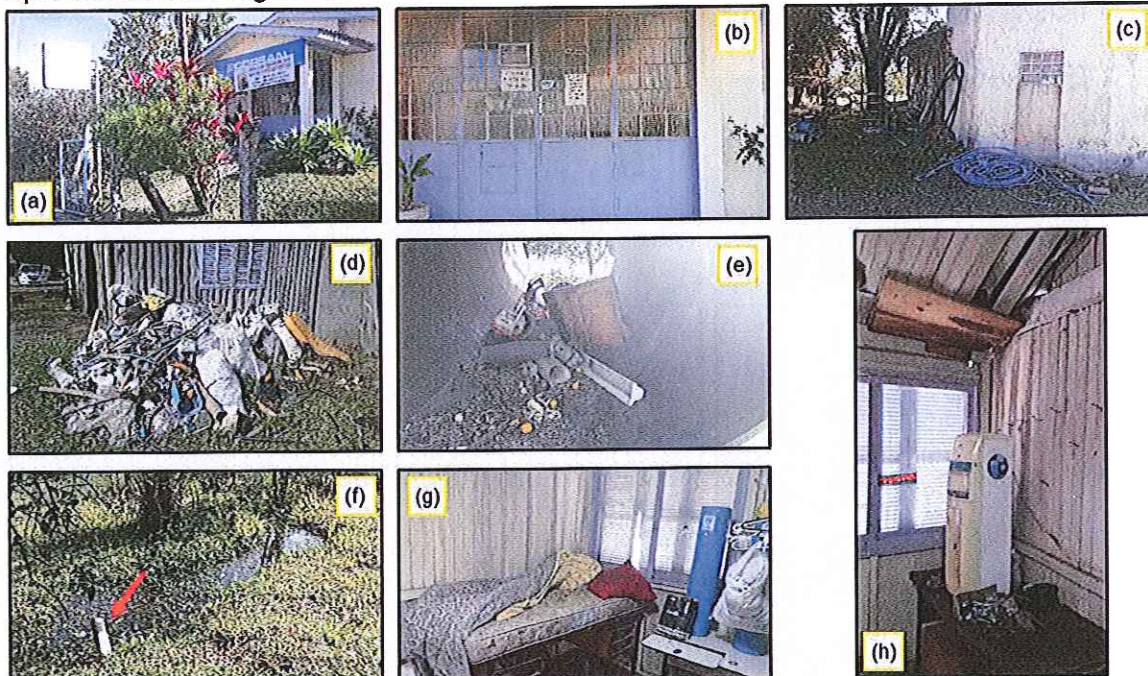
O atendimento aos usuários é realizado na Avenida Coronel João Linck, 1050, Bairro Centro, Rolante/RS, e fica situado no mesmo endereço o setor operacional. Ao longo do ato fiscalizatório foi possível identificar que o pátio externo apresenta acúmulo de resíduos.

Figura 6: Registro fotográfico dos setores comercial e operacional, onde: visão geral da entrada do escritório de atendimento; (b) porta de entrada do escritório com indicação do horário de atendimento é de difícil visualização; (c-e) acúmulo de resíduos ao longo do pátio da unidade; (f) tubulação localizada nos fundos da unidade com despejo indeterminado; (g-h) área destinada aos funcionários necessitando revitalização.

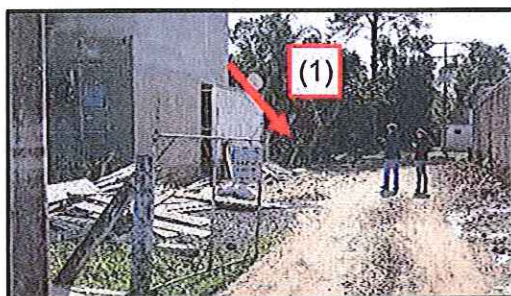
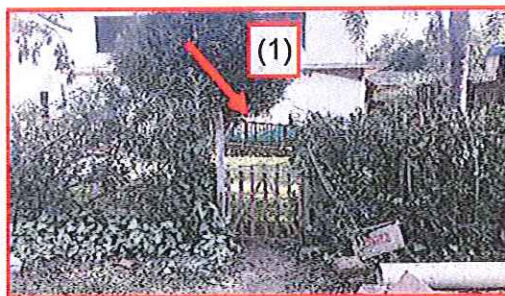
<b>Unidade operacional</b> Captação	<b>Constatação</b> C-1: A área não é isolada por portão e cercamento. NC-1: Deixar de isolar a área contra o acesso de pessoas não autorizadas.
<b>Referência Legal</b> NBR 12211:1992

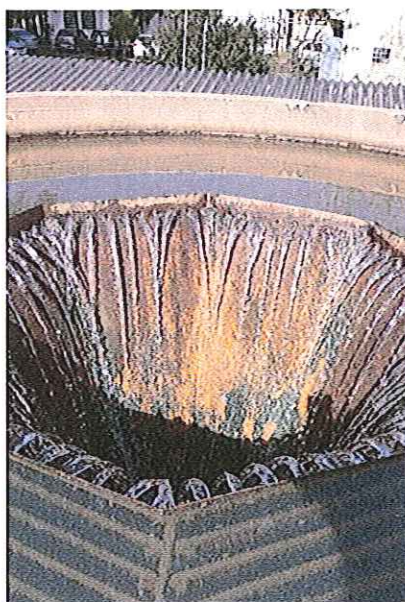
<b>Unidade operacional</b> ETA	<b>Constatação</b> C-2: Colmatação da furação de transborda da água decantada para dentro do cone coletor. NC-2: Processo de tratamento insatisfatório.
<b>Referência Legal</b> NBR 12216:1992

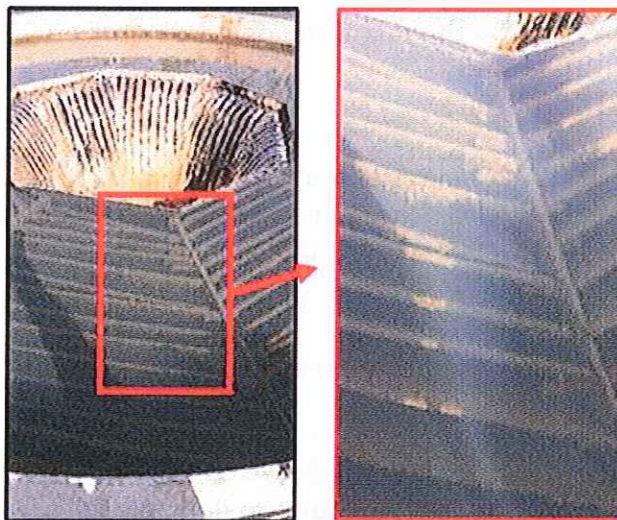
<b>Unidade operacional</b> ETA	<b>Constatação</b> C-3: Ausência de suporte de placas de decantação, reduzindo o espaçamento entre as placas.
<b>NC-3:</b> Processo de tratamento insatisfatório.	
<b>Referência Legal</b> NBR 12216:1992

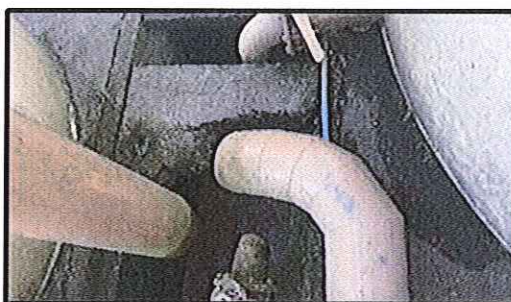
<b>Unidade operacional</b> ETA	<b>Constatação</b> C-4: Ponto de descarga, com laje onde pode ocorrer o colapso da estrutura.
<b>NC-4:</b> Deixar de realizar a conservação e manutenção preventiva de unidade do sistema público de abastecimento de água.	
<b>Referência Legal</b> NBR 12211:1992

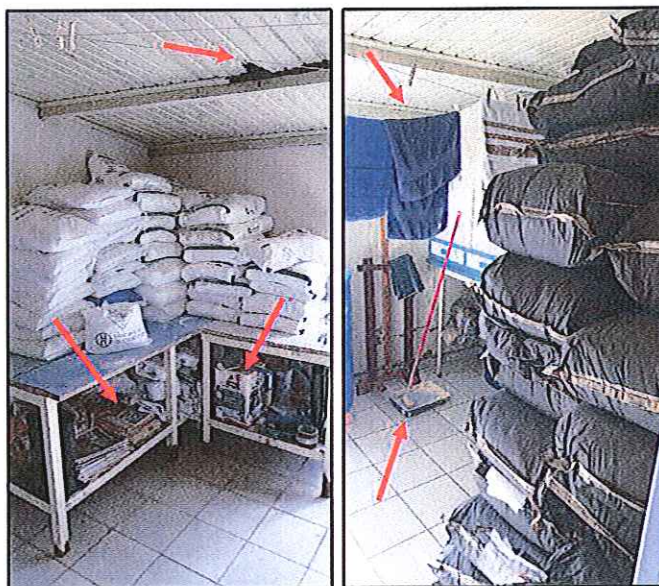
<b>Unidade operacional</b> ETA	<b>Constatação</b> <b>C-7:</b> Acúmulo de itens diversos.
Casa de Química	
<b>NC-7:</b> Condições de higiene e limpeza inadequadas. Necessidade de arrumação do ambiente de trabalho.	
<b>Referência Legal</b> NBR 12216:1992 NBR 13035:1993

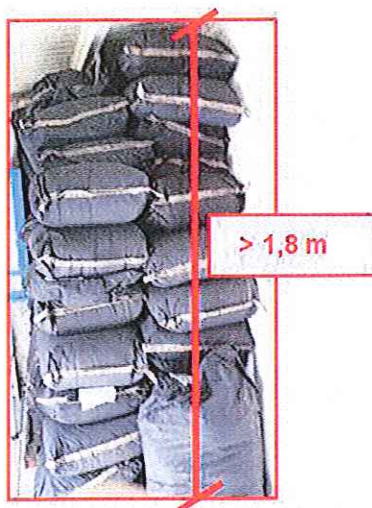
<b>Unidade operacional</b> ETA	<b>Constatação</b> C-8: Empilhamento manual superior a 1,8 m de altura.
Casa de Química	
<b>NC-8: Descumprir norma técnica.</b>	
<b>Referência Legal</b> NBR 12216:1992

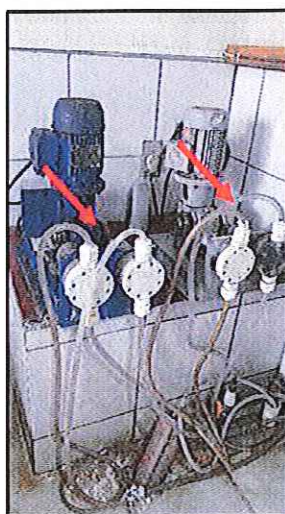
<b>Unidade operacional</b> ETA	<b>Constatação</b> C-9: Bombas dosadoras sem identificação das mangueiras.
Casa de Química	
<b>NC-9: Não proporcionar a segurança das edificações e dos operadores.</b>	
<b>Referência Legal</b> NBR 12216:1992

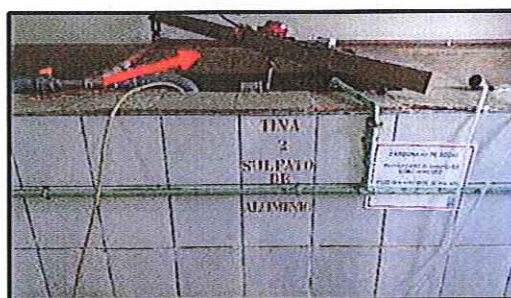
<b>Unidade operacional</b> ETA	<b>Constatação</b> <b>C-10:</b> Misturador da tina de sulfato de alumínio encontra-se sob condições inadequadas de instalação
Casa de Química	
<b>NC-10:</b> Deixar de realizar a conservação e manutenção preventiva de unidade do sistema público de abastecimento de água.	
<b>Referência Legal</b> NBR 12216:1992

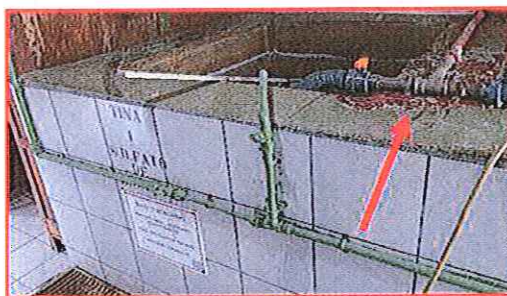
<b>Unidade operacional</b> ETA	<b>Constatação</b> <b>C-11:</b> Vazamentos aparentes na tina 1.
Casa de Química	
<b>NC-11:</b> Perda de reagente e/ou não executar redução de perdas.	
<b>Referência Legal</b> NBR 12216:1992

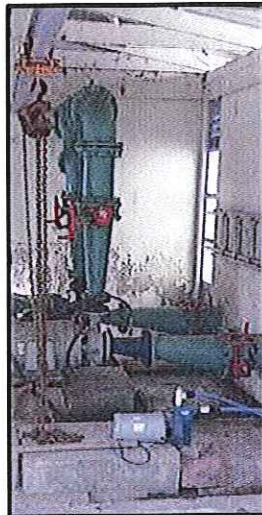
<b>Unidade operacional</b> Elevatória da ETA	<b>Constatação</b> <b>C-13:</b> Canaletas da casa de bombas não possuem tubulação de saída.
<b>NC-13:</b> Inadequação da drenagem de água da casa de bombas.	
<b>Referência Legal</b> NBR 12214:1992

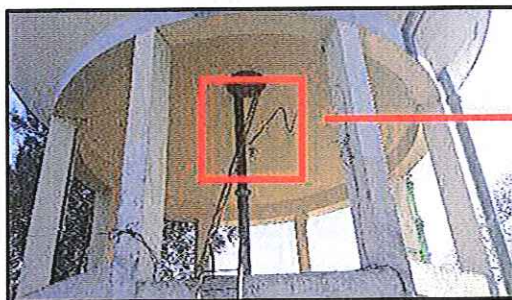
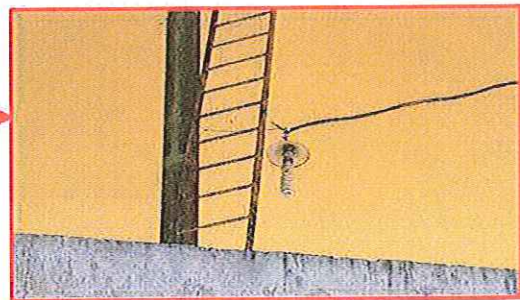
<b>Unidade operacional</b> Reservatório elevado da ETA	<b>Constatação</b> <b>C-14:</b> Cabo de aço que sustenta a iluminação está em contato com a escada metálica.
<b>NC-14:</b> Não proporcionar a segurança das edificações e dos operadores.	
<b>Referência Legal</b> NBR 12217:1994

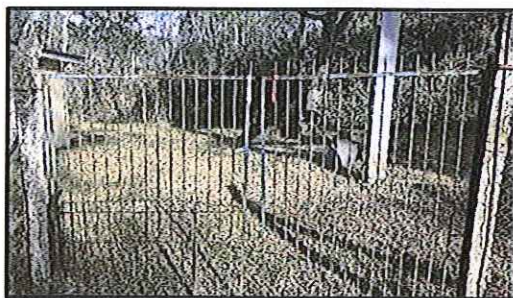
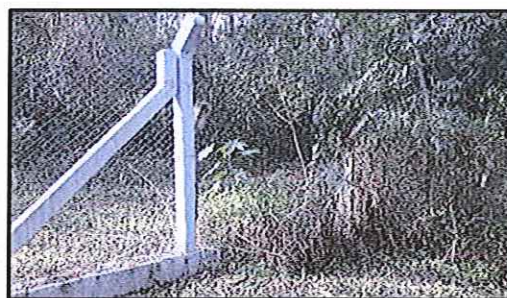
<b>Unidade operacional</b> R7, R8, R9 e R10	<b>Constatação</b> <b>C-15:</b> A área não é isolada por cercamento contínuo e o portão não possui cadeado ou corrente.
<b>NC-15:</b> Deixar de isolar a área contra o acesso de pessoas não autorizadas.	
<b>Referência Legal</b> NBR 12211:1992

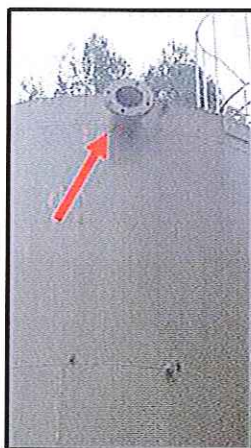
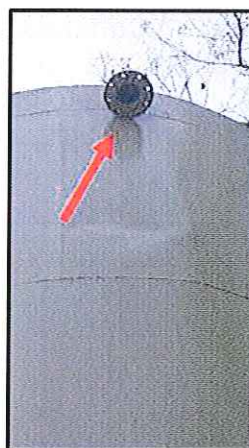
<b>Unidade operacional</b> R7, R8, R9 e R10	<b>Constatação</b> <b>C-16:</b> Respiro de tanques sem tela.
<b>NC-16:</b> Não instalar tela de proteção contra entrada de insetos e pequenos animais em tanques.	
<b>Referência Legal</b> NBR 12217:1994

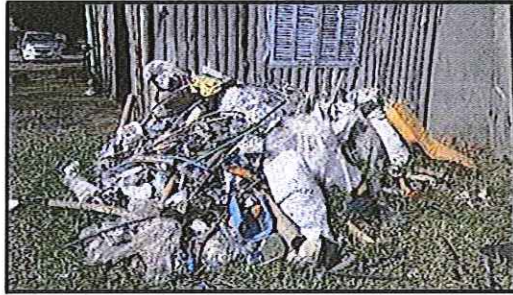
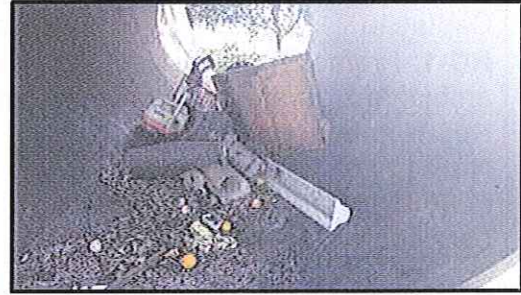
<b>Unidade operacional</b> Operacional	<b>Constatação</b> C-17: Acúmulo de resíduos ao longo do pátio da unidade.
NC-17: Executar a limpeza da área.	
<b>Referência Legal</b> NBR 12216:1992 Lei Federal 11.445/2007

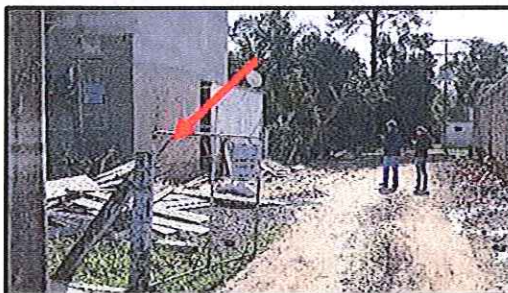
<b>Unidade operacional</b> Captação	<b>Constatação</b> C-1: Acúmulo de resíduos na entrada da captação.
<b>RC-1:</b> Promover a conscientização ambiental incentivando a preservação do meio ambiente e garantindo a saúde da população.	
<b>Referência Legal</b> NBR 11174:1990 NBR 15113:2004 Lei Federal 11.445/2007

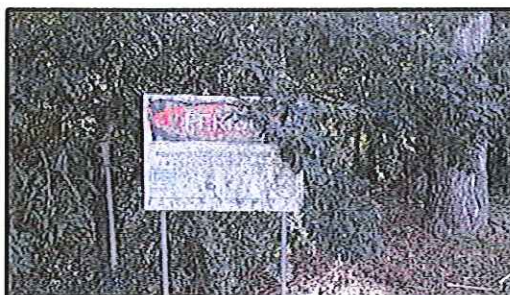
<b>Unidade operacional</b> Captação	<b>Constatação</b> C-3: Placa de perigo ilegível.
<b>RC-3:</b> Instalar placa próximo à captação e ao manancial indicando o perigo do local.	
<b>Referência Legal</b> Lei Federal 11.445/2007

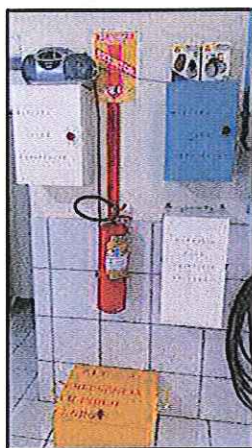
<b>Unidade operacional</b> ETA	<b>Constatação</b> <b>C-7:</b> Extintor de incêndio com restrição de acesso.
<b>RC-7:</b> Instalar extintor, trocar extintor vencido, melhorar posicionamento inadequado e/ou identificação insatisfatória.	
<b>Referência Legal</b> NR-10 e NR-23 NBR 14100:1998 NBR 12693:2013 NBR 15808:2017

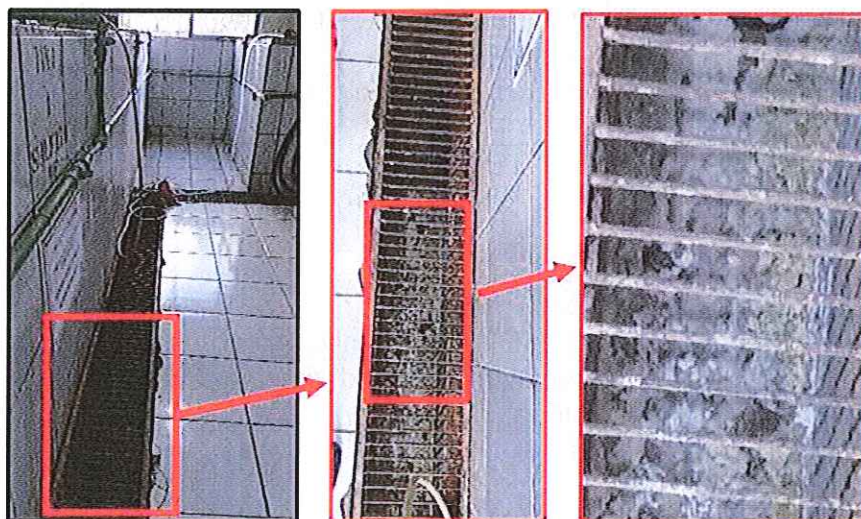
<b>Unidade operacional</b> ETA	<b>Constatação</b> C-9: Grelha com acúmulo de resíduos.
Casa de Química	
<b>RC-9:</b> Executar limpeza e/ou manutenção preventiva.	
<b>Referência Legal</b> NBR 12216:1992

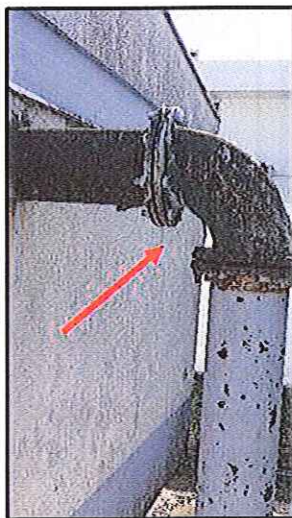
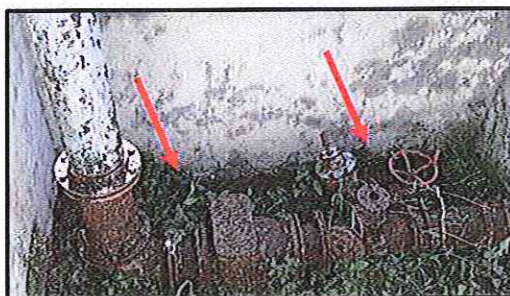
<b>Unidade operacional</b> Elevatória da ETA	<b>Constatação</b> C-11: Tubulações oxidadas.
<b>RC-11:</b> Realizar a conservação e manutenção preventiva de unidade do sistema público de abastecimento de água.	
<b>Referência Legal</b> NBR 12211:1992 Lei Federal 11.445/2007

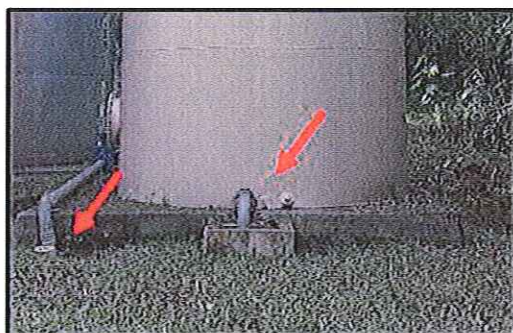
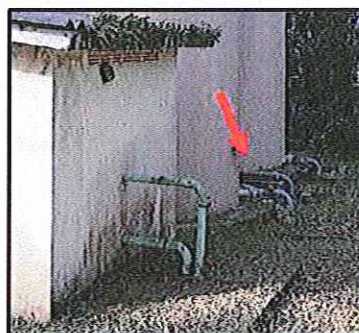
<b>Unidade operacional</b> R7, R8, R9 e R10	<b>Constatação</b> C-13: Ausência de grelha sobre câmaras de registros de manobra
<b>RC-13:</b> Instalar grelha sobre câmara de manobra.	
<b>Referência Legal</b> NBR 12214:1992 NBR 12216:1992

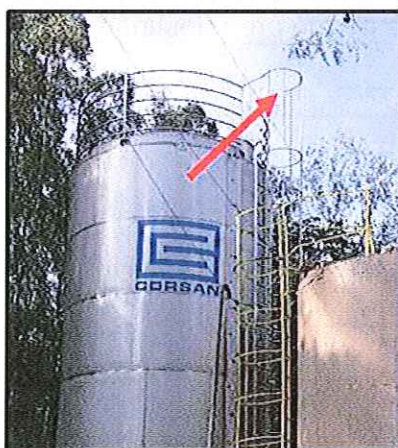
<b>Unidade operacional</b> Reservatório R9	<b>Constatação</b> C-14: Topo do reservatório com gaiola solta.
<b>RC-14:</b> Instalar escada de acesso com guarda corpo e/ou guarda corpo em más condições de conservação.	
<b>Referência Legal</b> NBR 12216:1992 NBR 12217:1994

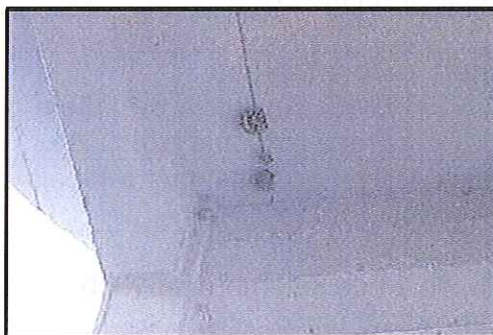
<b>Unidade operacional</b> Reservatório R9	<b>Constatação</b> <b>C-15:</b> Presença de animais da ordem Hymenoptera.
<b>RC-15:</b> Não proporcionar a segurança das edificações e dos operadores.	
<b>Referência Legal</b> Resolução CONAMA nº 357, de 17 de março de 2005.

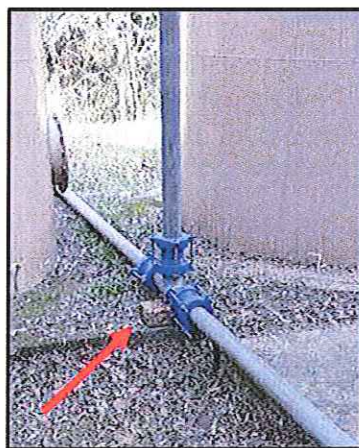
<b>Unidade operacional</b> R7, R8, R9 e R10	<b>Constatação</b> <b>C-16:</b> Adequar tubulação ancorada de forma improvisada.
<b>RC-16:</b> Realizar a conservação e manutenção preventiva de unidade do sistema público de abastecimento de água.	
<b>Referência Legal</b> NBR 12215: 2017

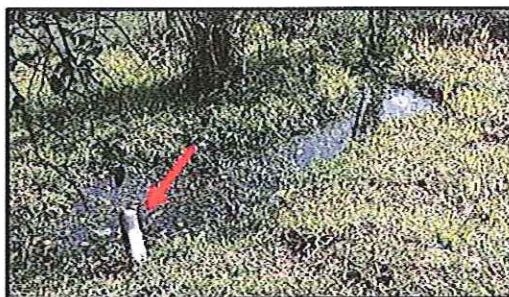
<b>Unidade operacional</b> Escritório	<b>Constatação</b> <b>C-21:</b> Tubulação nos fundos da unidade com despejo indeterminado.
<b>RC-21:</b> Verificar ao que se destina a tubulação existente, de forma a evitar o alagamento do pátio da unidade.	
<b>Referência Legal</b> Lei Federal 11.445/2007

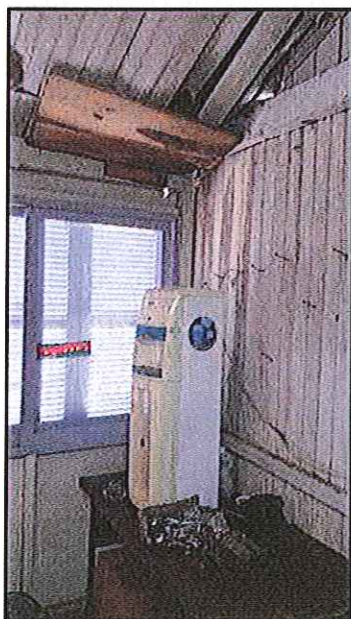
<b>Unidade operacional</b> Escritório	<b>Constatação</b> C-22: Área destinada aos funcionários em condições inadequadas de conservação.
<b>RC-22:</b> Realizar a conservação e manutenção preventiva de unidade do sistema público de abastecimento de água.	
<b>Referência Legal</b> NR-24
