## REGULAÇÃO RELATÓRIO DE FISCALIZAÇÃO N. 067/2019 - FT

Fiscalização de Engenharia à Estação de  
Tratamento de Esgoto Doméstico Moradas,  
situada em Esteio/RS.

## REGULAÇÃO TERMO DE NÃO CONFORMIDADE (TNC)

## ANEXO II TERMO DE RECOMENDAÇÕES (TRC)

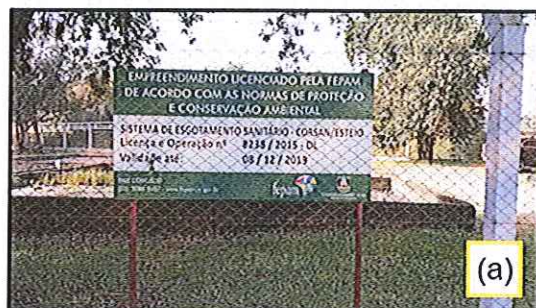
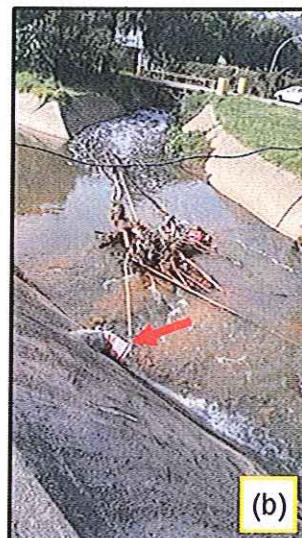
A ETE Moradas possui placa padrão Fepam, conforme Figura 2a. O esgoto bruto é conduzido ao tratamento preliminar, que consiste em gradeamento e desarenador, através de uma linha de recalque F<sup>o</sup>F<sup>o</sup> DN200 mm, precedida de uma elevatória dotada de duas bombas submersíveis, uma operacional e outra reserva que realizam o transporte do esgoto bruto para o tratamento secundário, inicialmente para os tanques Imhoff com tratamento anaeróbio e posteriormente para os dois filtros biológicos percoladores. O lodo em excesso, gerado no processo de digestão da matéria orgânica nos tanques Imhoff, é expurgado para os leitos de secagem, com o intuito de promover a desidratação e, conseqüentemente, a elevação da concentração de sólidos suspensos na massa. O mesmo pode ser conduzido para aterro sanitário, ou utilizado como um condicionador de solo. O efluente gerado da ETE é descartado no Arroio Sapucaia que possui vazão de referência de 425,9 L/s (Figura 2b).

Figura 2: Registro fotográfico executado na fiscalização à ETE Moradas, onde: (a) placa padrão Fepam, e; (b) efluente descartado no Arroio Sapucaia.

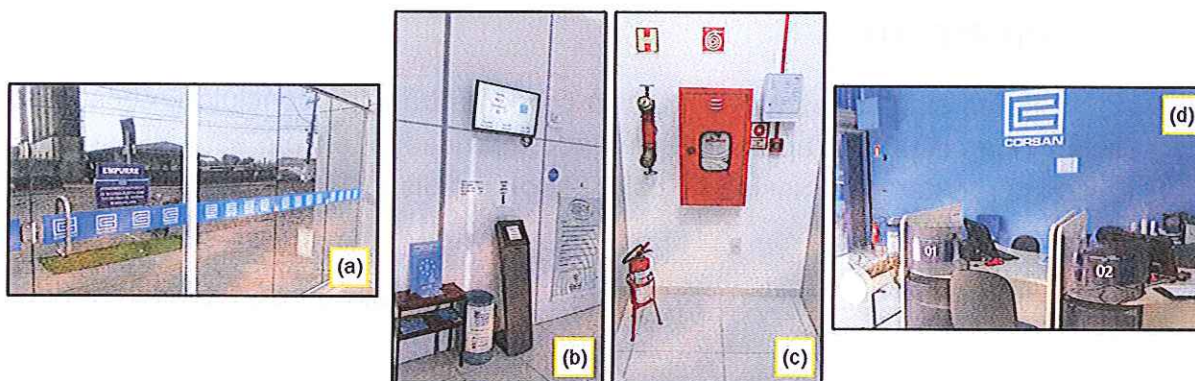
No decorrer da fiscalização foi identificado que a gestão não mantém, à disposição dos usuários em locais acessíveis e visíveis, no escritório de atendimento:

- a) as normas e padrões do prestador de serviços (RSAE);
- b) a tabela com as tarifas vigentes;
- c) a tabela com os serviços cobráveis e prazo para sua execução, e;
- d) cópia do Código de Defesa do Consumidor.

Figura 3: Registro fotográfico do setor Comercial, onde: (a) fachada do escritório de atendimento; (b) sala de espera para o atendimento com totem para retirada de senhas e visor; (c) itens de segurança e combate à incêndio, e; (d) guichês de atendimento.

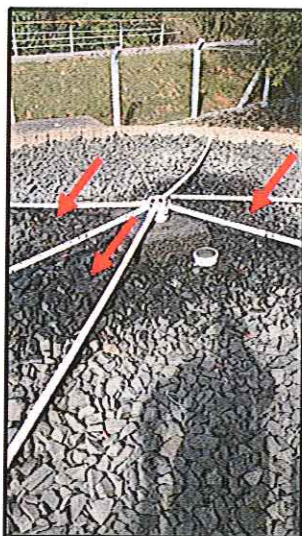
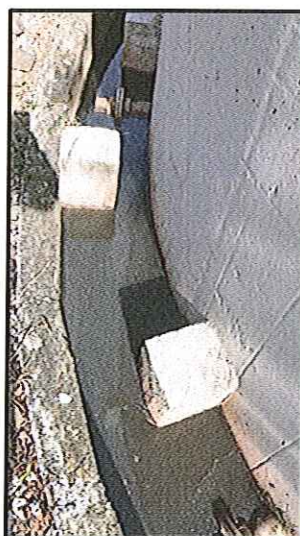
<b>Unidade operacional</b> Filtro Biológico Percolador	<b>Constatação</b> <b>C-2:</b> O escoamento nos filtros apresenta caminho preferencial, e o aspecto do filtrado apresenta significativa turbidez.
<b>NC-2:</b> Dispor de unidades operacionais que comprometam a operação ou a qualidade da prestação dos serviços.	
<b>Referência Legal</b> NBR 12.209:2011

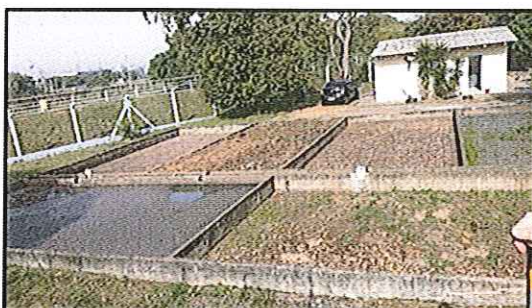
<b>Unidade operacional</b> Leitos de secagem	<b>Constatação</b> <b>C-1:</b> Inexistência de acesso seguro ao operador, por meio de passagem, para a manobra dos leitos.
<b>RC-1:</b> Instalar itens de segurança.	
<b>Referência Legal</b> NR-8 NBR 9050:2015

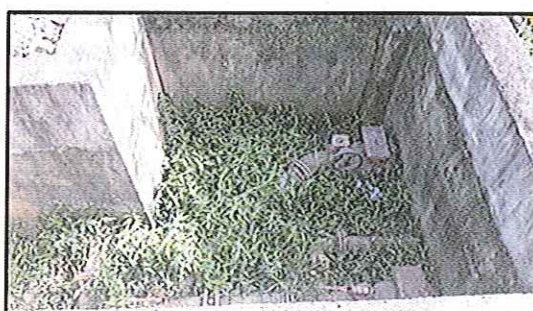
<b>Unidade operacional</b> ETE	<b>Constatação</b> <b>C-2:</b> Ausência de grelha na câmara de manobra.
<b>RC-2:</b> Instalar grelha sobre câmaras de registros de manobra.	
<b>Referência Legal</b> NBR 12209:2011

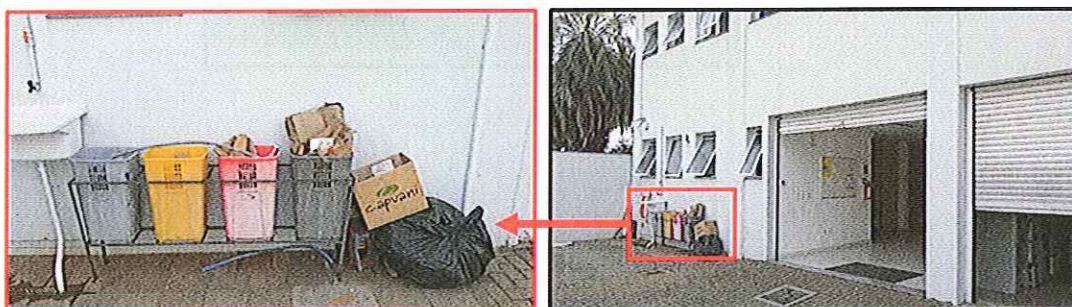
<b>Unidade operacional</b> Comercial	<b>Constatação</b> <b>C-6:</b> Lixeiras e resíduos expostos às intempéries.
<b>RC-6:</b> Promover a classificação, separação, armazenagem e destinação adequada dos resíduos gerados na unidade.	
<b>Referência Legal</b> Resolução CONAMA nº 275, de 25 de abril de 2001 NBR 10.004:2004

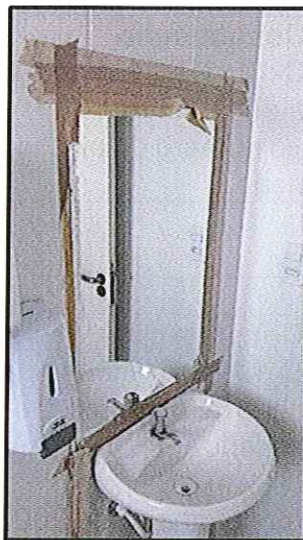
<b>Unidade operacional</b> Escritório	<b>Constatação</b> C-7: Espelho do banheiro feminino fixado de forma inadequada.
<b>RC-7:</b> Melhorar a instalação do espelho de forma a promover a segurança dos usuários dentro da instalação sanitária.	
<b>Referência Legal</b> NR-24

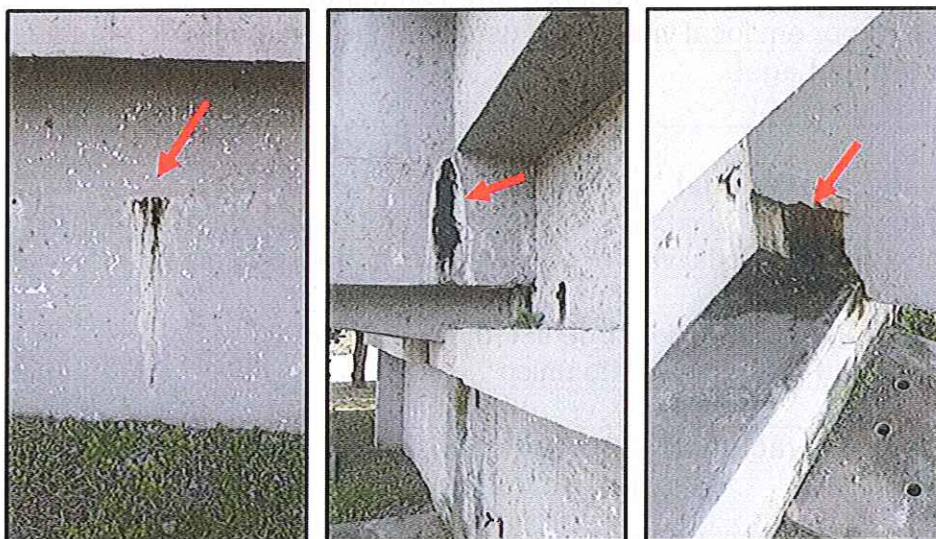
<b>Unidade operacional</b> ETE	<b>Constatação</b> <b>C-13:</b> Infiltrações aparentes.
<b>RC-13:</b> Falta de conservação e manutenção preventiva de unidade do sistema público de esgotamento sanitário.	
<b>Referência Legal</b> Lei Federal nº 11.445, de 05 de janeiro de 2007 Lei Federal nº 8.987, de 13 de fevereiro de 1995 NR-15 NBR 12209:2011
