REGULAÇÃO RELATÓRIO DE FISCALIZAÇÃO N. 068/2019 - FT

Fiscalização de Engenharia à Estação de Tratamento de Esgoto Doméstico do Sistema Integrado Esteio/Sapucaia, situada em Esteio/RS.

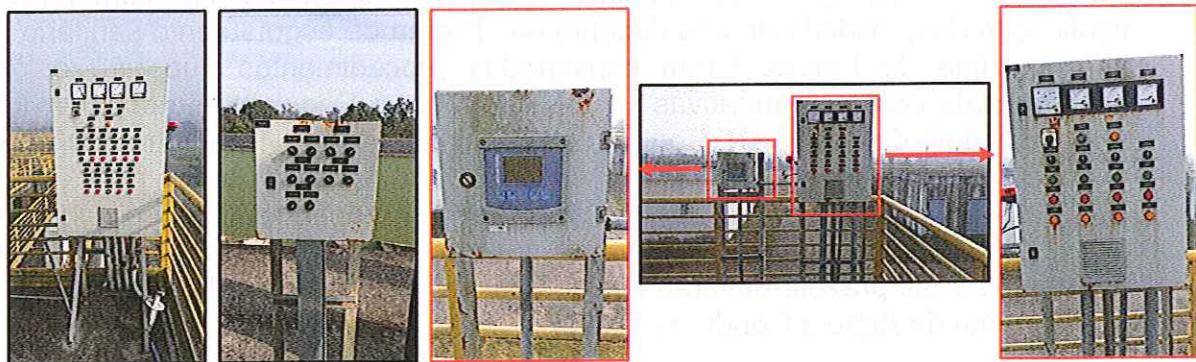
Unidade operacional ETE	Constatação C-1: Quadros-comando elétricos expostos às intempéries já apresentando sinais de deterioração.
	NC-1: Falta de conservação e manutenção preventiva de unidade do sistema público de esgotamento sanitário.
Referência Legal NR-10 Lei Federal nº 8987, de 13 de fevereiro de 1995

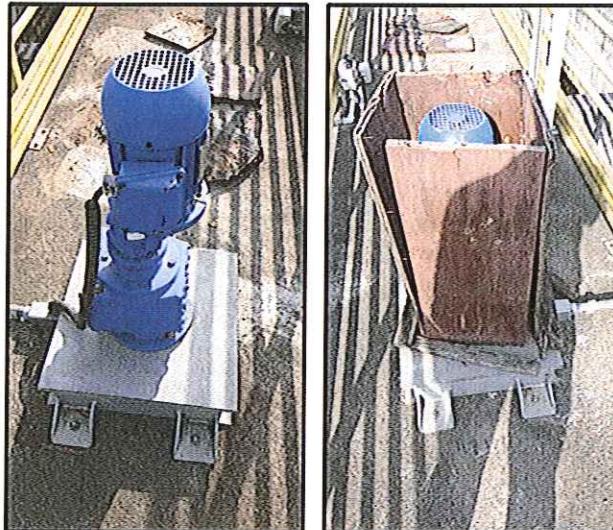
Unidade operacional ETE	Constatação C-2: Motores expostos às intempéries já apresentando sinais de necessidade de manutenção.
NC-2:	
Referência Legal NR-10 Lei Federal nº 8987, de 13 de fevereiro de 1995

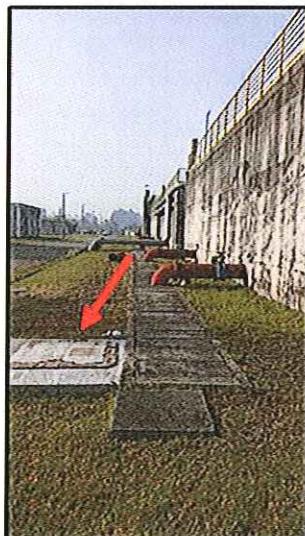
Unidade operacional ETE	Constatação C-1: Caixa de passagem coberta com chapa de madeira (compensado).
RC-1: Instalar grelha sobre câmaras de registros de manobra.	
Referência Legal NBR 12209:2011

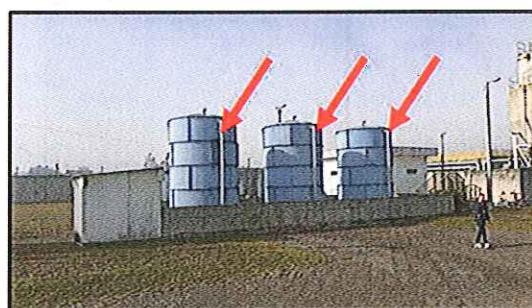
Unidade operacional ETE - tanques	Constatação C-2: Ausência de placa com código ONU nos tanques de armazenagem de produtos químicos, com nome químico do ingrediente ativo conforme indicado pela IUPAC (<i>International Union of Pure and Applied Chemistry</i>), nome comum, em português, do ingrediente ativo e o número CAS (<i>Chemical Abstract Service Registry</i>) do ingrediente ativo.
RC-2: Instalação da identificação do produto químico.	
Referência Legal NR-26 NBR 7500:2018

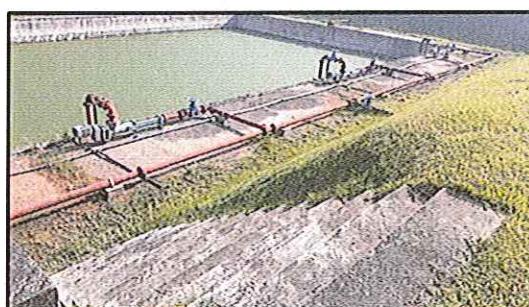
Unidade operacional ETE – Lagoa de lodos	Constatação C-3: Ausência de corrimão na escada que dá acesso a lagoa.
RC-3: Instalar itens de segurança.	
Referência Legal NR-8 NBR 9050:2015

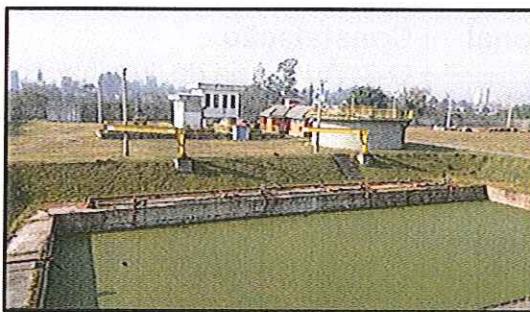
Unidade operacional ETE – Lagoa de lodos	Constatação C-4: Devido à presença de bombas e tubulações (que são passíveis de manutenção) às margens da lagoa, sugere-se a instalação de guarda-corpo.
RC-4: Instalar itens de segurança.	
Referência Legal NR-8 NBR 9050:2015

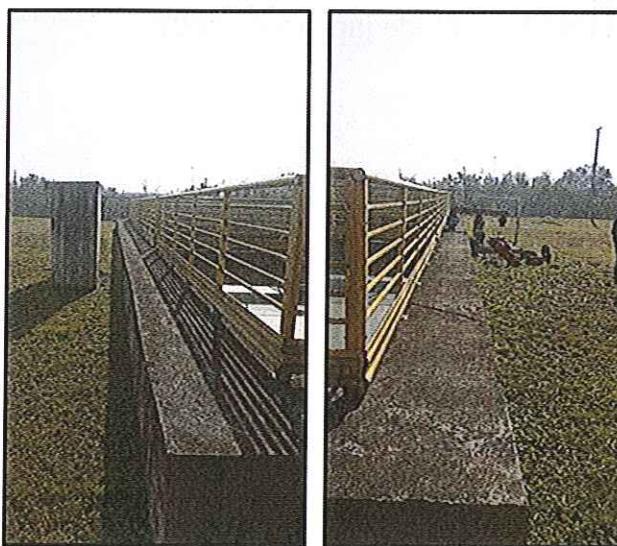
Unidade operacional ETE – Tanque de lodos adensados	Constatação C-5: O tanque de lodos adensados, não apresenta ao longo de sua extensão, degrau que facilite o acesso do operador.
RC-5: Sugere-se o dimensionamento de degrau isolado.	
Referência Legal NR-8 NBR 9050:2015

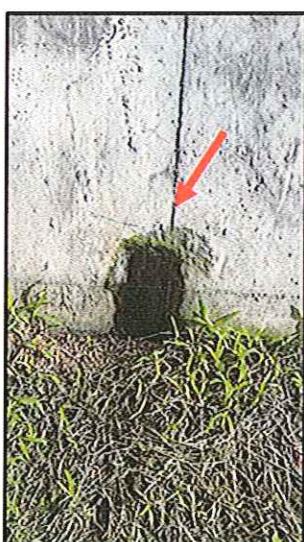
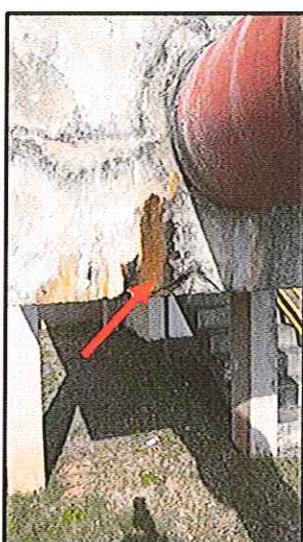
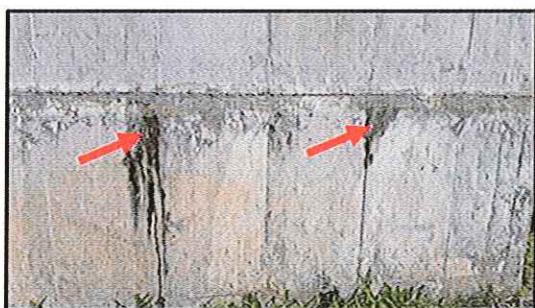
Unidade operacional ETE	Constatação C-9: Infiltrações aparentes.
NC-9: Falta de conservação e manutenção preventiva de unidade do sistema público de esgotamento sanitário.	
Referência Legal	
Lei Federal nº 11.445, de 05 de janeiro de 2007	
Lei Federal nº 8.987, de 13 de fevereiro de 1995	
NR-15	
NBR 12209:2011

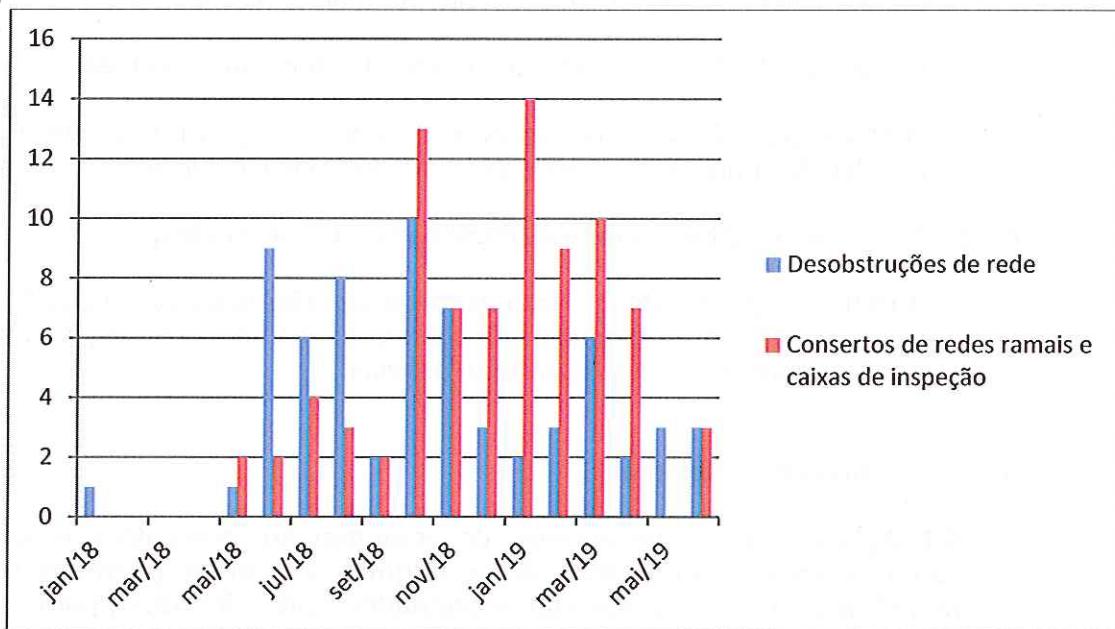
Fig.1: Ocorrências na rede coletora: desobstruções e consertos de rede, ramal e caixas de inspeção

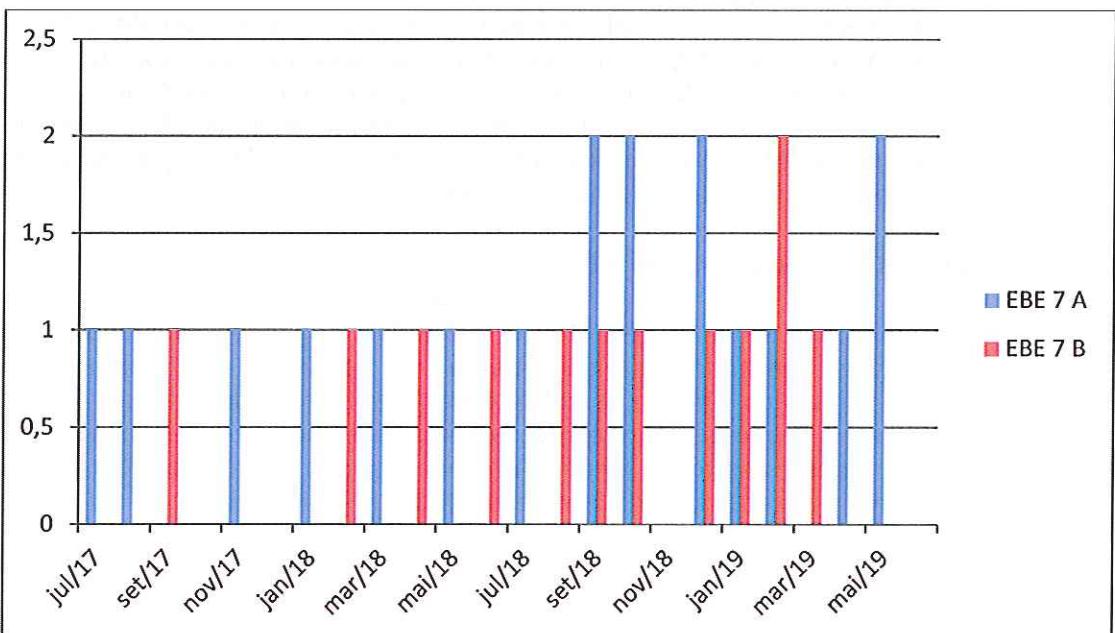
Fig.2: Falhas eletromecânicas nas EBEs 7 A e 7 B.
