REGULAÇÃO RELATÓRIO DE FISCALIZAÇÃO N. 069/2019 - FT

Fiscalização de Engenharia à Estação de
Tratamento de Água Rio Branco, do município
de Canoas/RS.

REGULAÇÃO TERMO DE NÃO CONFORMIDADE (TNC)

ANEXO II TERMO DE RECOMENDAÇÕES (TRC)

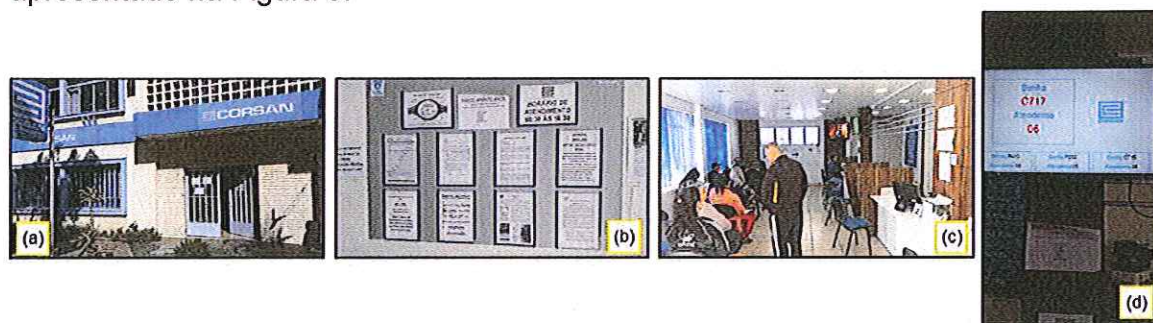
Figura 3: Registro fotográfico dos setores Comercial e Operacional, onde: (a) placa de identificação da unidade; (b) mural de informações aos usuários; (c) sala de espera/atendimento, e; (d) painel eletrônico do sistema de atendimento.

O escritório de atendimento executa, em média, 300 atendimentos por dia e necessita de ampliação da sala de espera. Sugere-se que, no município de Canoas, a prestadora do serviço disponibilize mais de um escritório de atendimento, com um incremento significativo no número de funcionários, tanto no setor comercial, quanto no setor operacional.

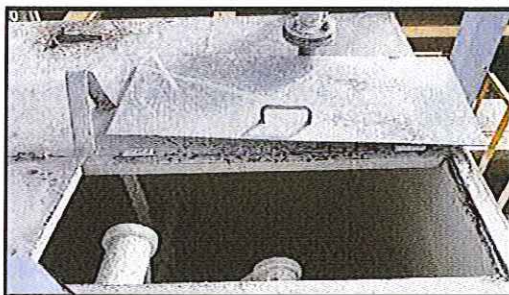
Unidade operacional ETA	Constatação C-1: Tina de dosagem de cal com tampa rompida e sem encaixe nas dobradiças proporcionando a exposição do reagente a intempéries.
NC-1: Deixar de realizar a conservação e manutenção preventiva de unidade do sistema público de abastecimento de água.	
Referência Legal NBR 12216:1992

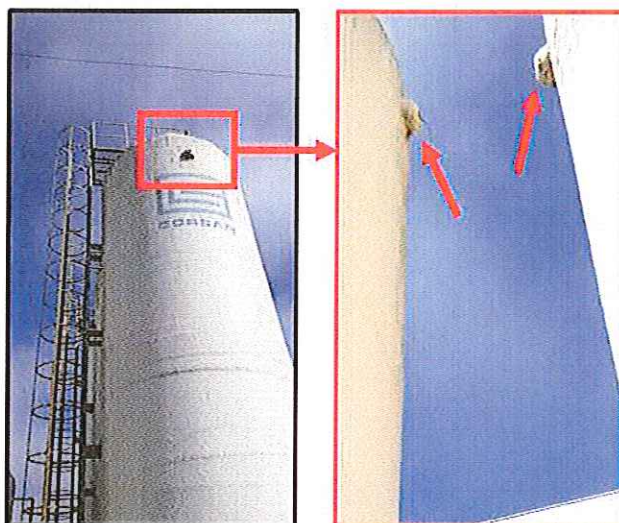
Unidade operacional ETA	Constatação C-2: Respiro de tanques sem tela.
NC-2: Não instalar tela de proteção contra entrada de insetos e pequenos animais em tanques.	
Referência Legal NBR 12217:1994

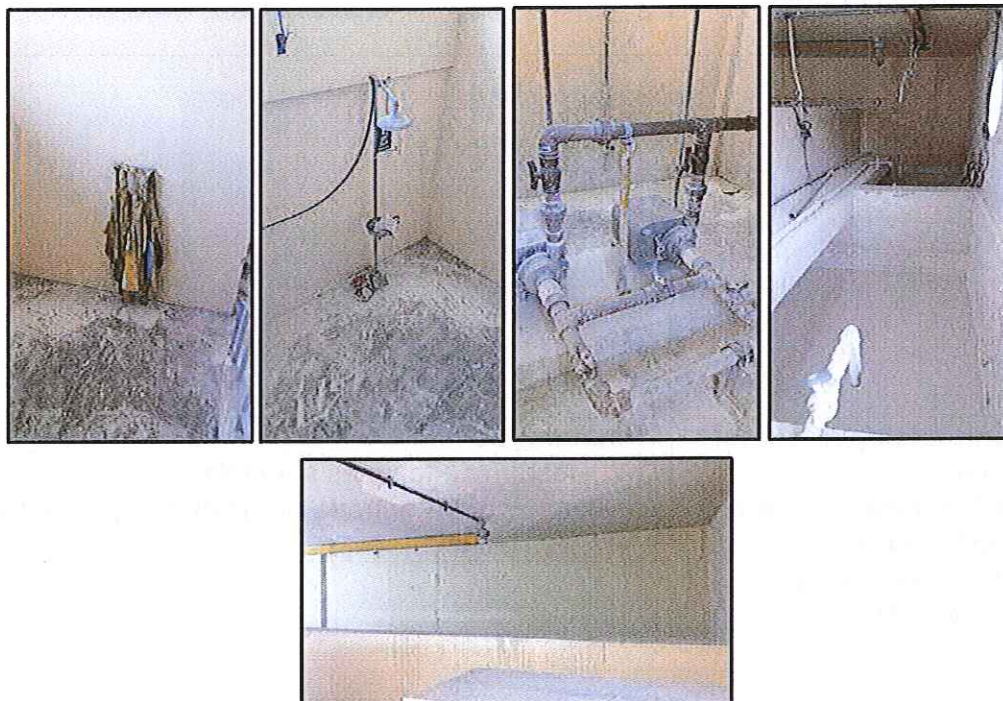
Unidade operacional ETA – Casa de Química	Constatação C-3: Sala de preparação e dosagem de cal com significativo espalhamento de reagente e necessitando de instalação de ventilação forçada (exaustor).
NC-3: Deixar de estocar e manejar adequadamente produtos químicos. Condições de higiene e limpeza inadequadas. Não proporcionar a segurança das edificações e dos operadores. Perda de reagente e/ou não executar redução de perdas.	
Referência Legal NBR 12216:1992 NBR 13035:1993

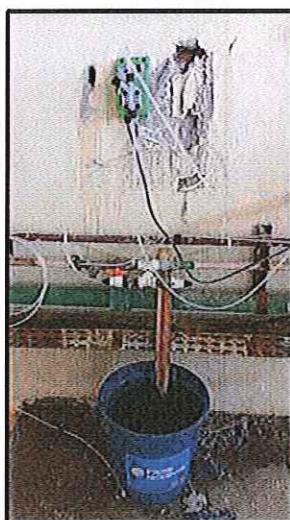
Unidade operacional ETA	Constatação C-4: Vazamento aparente.
Casa de Química	
NC-4: Deixar de realizar a conservação e manutenção preventiva de unidade do sistema público de abastecimento de água. Não proporcionar a segurança das edificações e dos operadores. Perda de reagente e/ou não executar redução de perdas.	
Referência Legal NBR 12216:1992

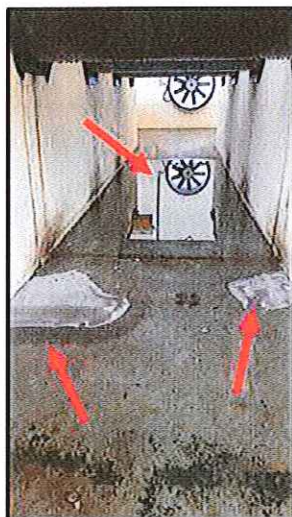
Unidade operacional ETA	Constatação C-5: Vazamento aparente.
NC-5: Perda de água e/ou não executar redução de perdas.	
Referência Legal NBR 12216:1992

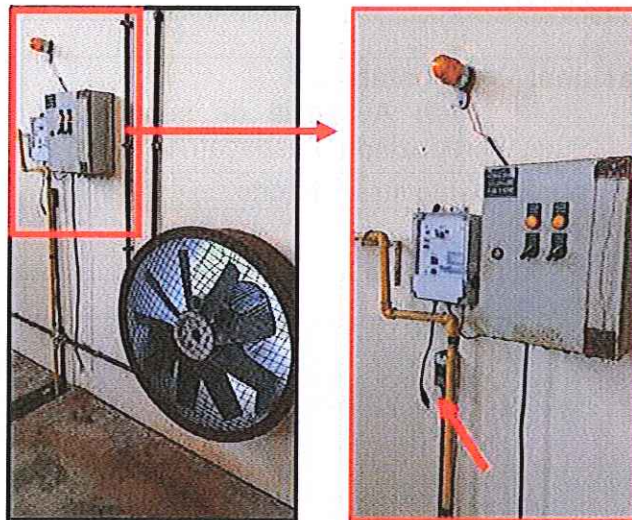
Unidade operacional ETA	Constatação C-6: Alarme que indica a concentração de cloro inoperante (fora da tomada). Ao ser ligado, apresentou mal funcionamento.
Casa de Cloro	
NC-6: Não proporcionar a segurança das edificações e dos operadores. Deixar de realizar a conservação e manutenção preventiva de unidade do sistema público de abastecimento de água.	
Referência Legal NBR 12216:1992

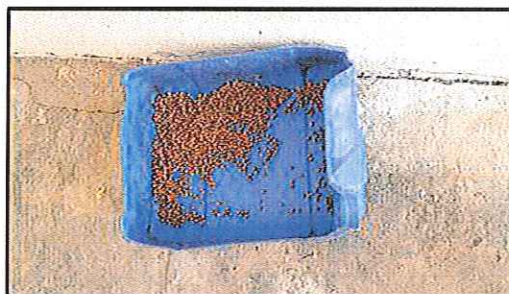
A área da ETA apresenta iluminação deficiente para operação em horário noturno, possui cercamento em toda a sua extensão, com portão cadeado. Não foi identificada placa padrão FEPAM exigida na L.O.. A ETA opera 24 h/d, portanto, há déficit de reservação, logo se recomenda a implantação de reservatórios, de modo que ao fim de plano o tempo de operação da ETA seja no máximo de 16 h/d. O pátio externo apresenta boas condições de limpeza, entretanto, existem animais habitando a área (cachorros).

Unidade operacional ETA	Constatação C-7: Presença de ração animal na Casa de Cloro e presença de animais da Família <i>Canidae</i> nas dependências da ETA.
Casa de Cloro	
NC-7: Existência de animais dentro dos limites da ETA. Não manter condições sanitárias.	
Referência Legal Resolução CONAMA nº 357, de 17 de março de 2005

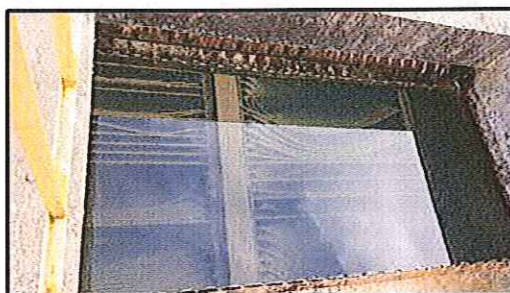
Unidade operacional ETA	Constatação C-9: Ausência de suporte de placas de decantação, reduzindo o espaçamento entre as placas.
NC-9: Processo de tratamento insatisfatório.	
Referência Legal NBR 12216:1992

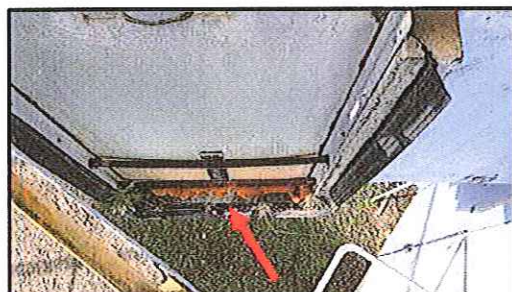
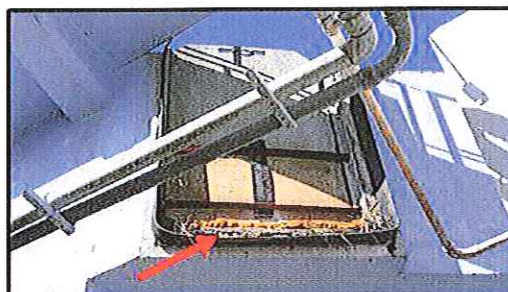
Unidade operacional ETA	Constatação C-10: Vazamento aparente.
NC-10: Perda de água e/ou não executar redução de perdas.	
Referência Legal Lei Federal 11.445/2007

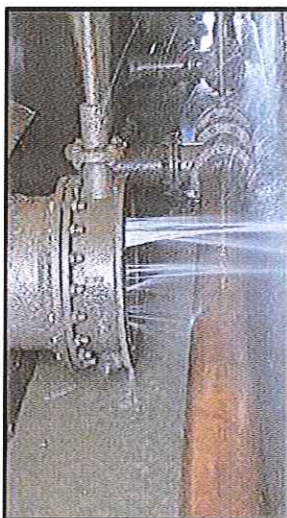
Unidade operacional ETA – Bloco hidráulico	Constatação C-11: Vazamento aparente.
NC-11: Perda de água e/ou não executar redução de perdas.	
Referência Legal Lei Federal 11.445/2007

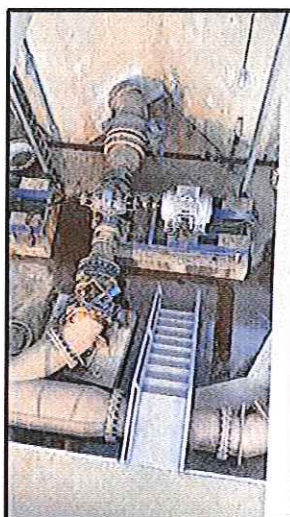
Unidade operacional Elevatória	Constatação C-12: Vazamento aparente.
NC-12: Perda de água e/ou não executar redução de perdas.	
Referência Legal Lei Federal 11.445/2007

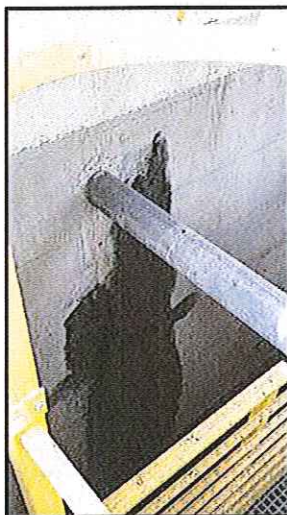
Unidade operacional Câmara de manobra do tanque de equalização	Constatação C-13: Vazamento aparente.
NC-13: Perda de água e/ou não executar redução de perdas.	
Referência Legal Lei Federal 11.445/2007

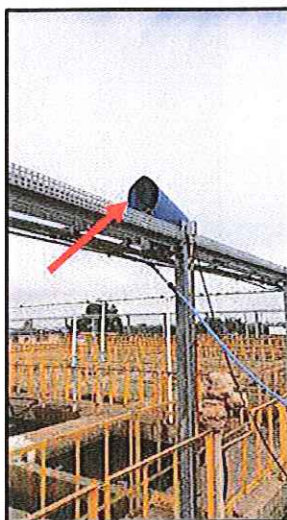
Unidade operacional ETA	Constatação C-14: Presença de animais da Ordem Passeriformes sob o bloco hidráulico.
NC-14: Não manter condições sanitárias.	
Referência Legal Resolução CONAMA nº 357, de 17 de março de 2005

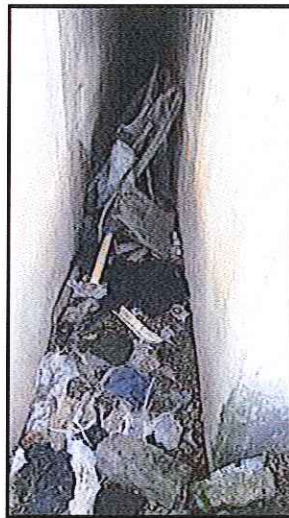
Unidade operacional ETA	Constatação C-15: Acúmulo de resíduos sob o bloco hidráulico.
NC-15: Não manter condições sanitárias.	
Referência Legal NBR 12216:1992 Lei Federal 11.445/2007 NBR 11174:1990 NBR 15113:2004

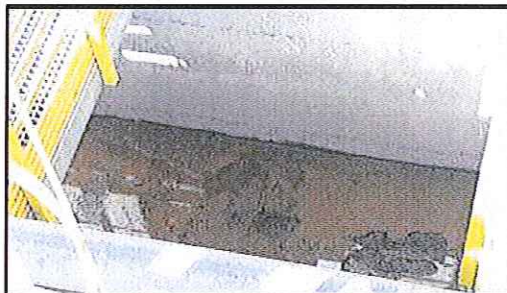
Unidade operacional Câmara de manobra do tanque de equalização	Constatação C-16: Vazamento aparente.
NC-16: Perda de água e/ou não executar redução de perdas.	
Referência Legal Lei Federal 11.445/2007

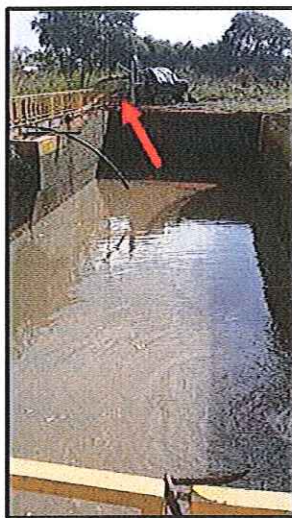
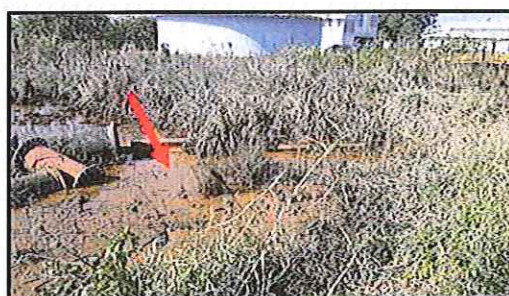
O lodo é lançado para o adensador e posteriormente encaminhado para a centrífuga. O efluente que é produzido do lodo é destinado para o tanque de equalização e posteriormente retorna para o início do processo. Entretanto, não foi identificado extravasador no tanque de equalização, e aparentemente, o tratamento do lodo encontra-se inoperante.

Unidade operacional Lagoa de equalização	Constatação C-17: Tanque (lagoa) de equalização/recirculação não possui extravasor e, aparentemente, a barreira tem sido depositada na área ao lado do tanque.
NC-17: Processo de tratamento insatisfatório.	
Referência Legal NBR 12216:1992

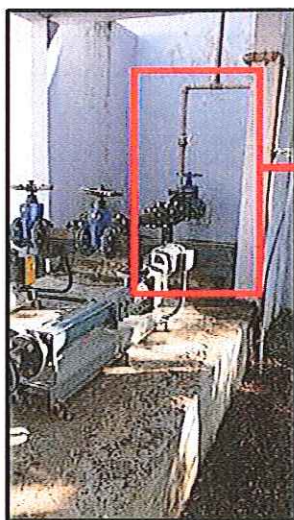
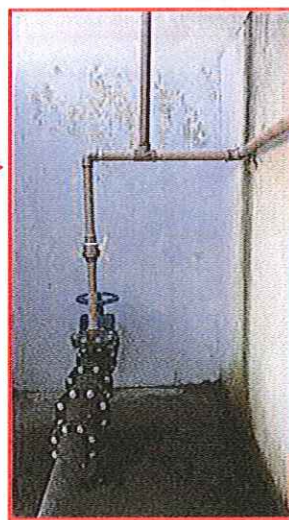
Unidade operacional Adensador	Constatação C-18: Vazamento aparente.
NC-18: Perda de água e/ou não executar redução de perdas.	
Referência Legal Lei Federal 11.445/2007

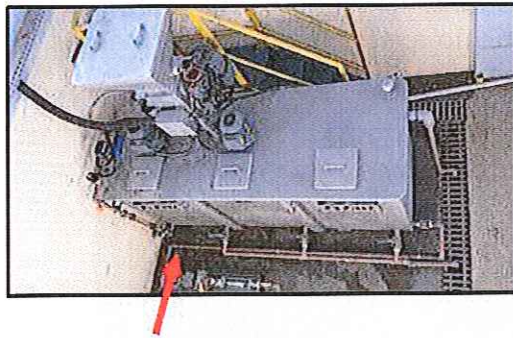
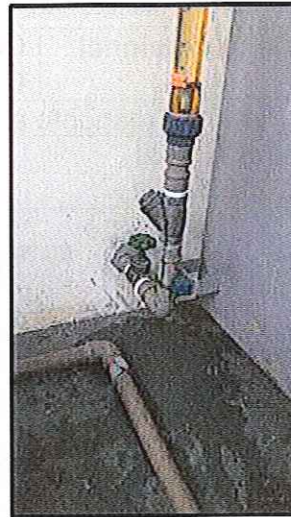
Unidade operacional Centrífuga	Constatação C-19: Vazamento aparente.
NC-19: Perda de reagente e/ou não executar redução de perdas.	
Referência Legal NBR 12216:1992

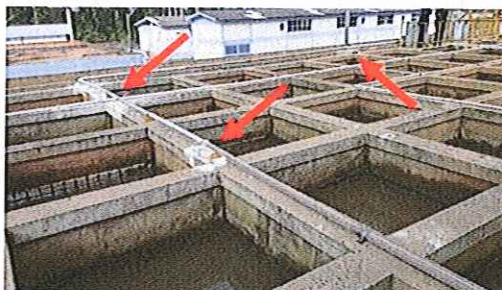
Unidade operacional ETA	Constatação C-1: Vazamento aparente.
RC-1: Perda de reagente e/ou não executar redução de perdas.	
Referência Legal NBR 12216:1992

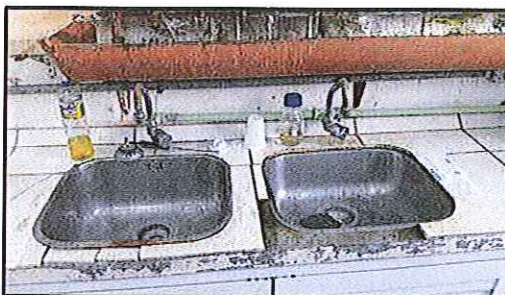
Unidade operacional ETA - Laboratório	Constatação C-2: Pia e cubas do laboratório em condições inadequadas de conservação.
RC-2: Realizar a conservação e manutenção preventiva de unidade do sistema público de abastecimento de água.	
Referência Legal NBR 12216:1992 NBR 13035:1993

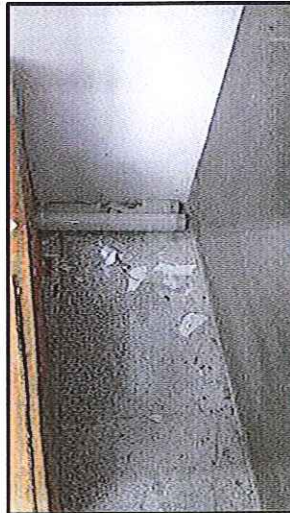
Unidade operacional ETA - Laboratório	Constatação C-3: Lâmpada fluorescente tubular quebrada e armazenada de forma inadequada.
RC-3: Dar a correta destinação aos resíduos.	
Referência Legal NBR 11174:1990 NBR 15113:2004

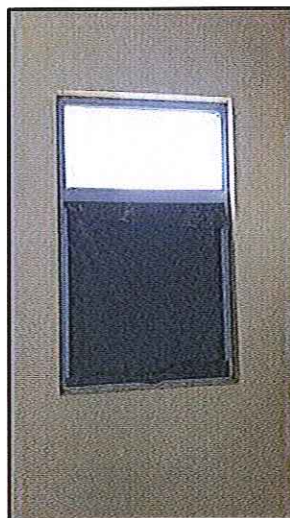
Unidade operacional Sala de macromedidores	Constatação C-4: Janela da sala de macromedidores com vidro quebrado e recoberto com plástico.
RC-4: Realizar a conservação e manutenção preventiva de unidade do sistema público de abastecimento de água.	
Referência Legal NBR 12216:1992

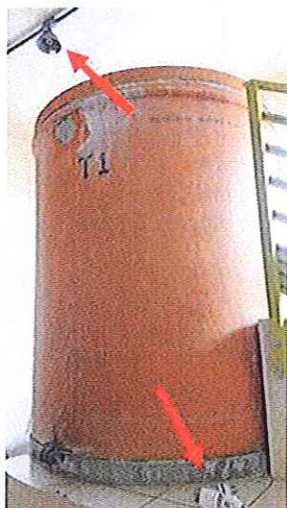
Unidade operacional Casa de Química	Constatação C-5: Inexistência de iluminação na sala de preparação de sulfato de alumínio.
RC-5: Realizar a conservação e manutenção preventiva de unidade do sistema público de abastecimento de água.	
Referência Legal NBR 12216:1992

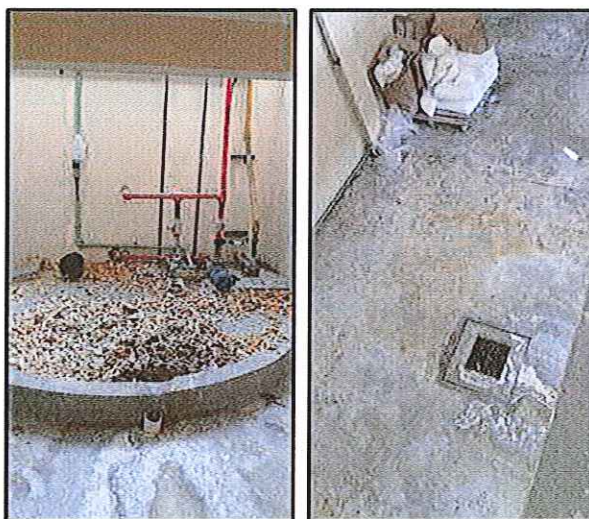
Unidade operacional Casa de Química	Constatação C-6: Sala de preparação e dosagem de polieletrólito com acúmulo de resíduos.
RC-6: Realizar a conservação e manutenção preventiva de unidade do sistema público de abastecimento de água.	
Referência Legal NBR 12216:1992

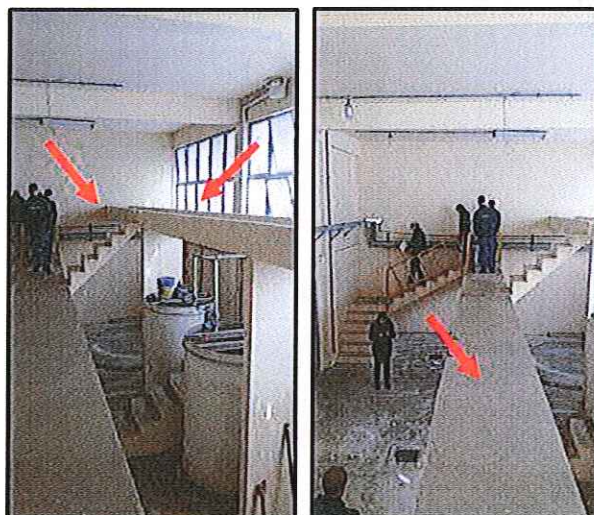
Unidade operacional Casa de Química	Constatação C-7: Ausência de corrimão e guarda-corpo.
RC-7: Instalar itens de segurança.	
Referência Legal NBR 12216:1992

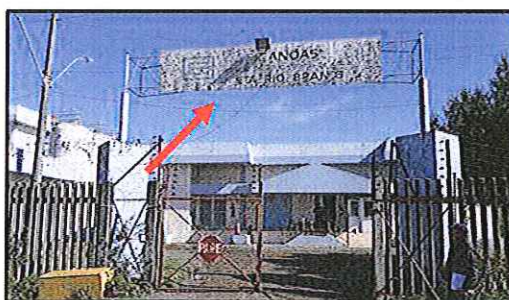
Unidade operacional ETA	Constatação C-8: Inexistência de placa e/ou placa ilegível.
RC-8: Instalar placa da concessionária, com número de telefone, na entrada da unidade informando que aquela é uma área destinada ao abastecimento público.	
Referência Legal Lei Federal 11.445/2007

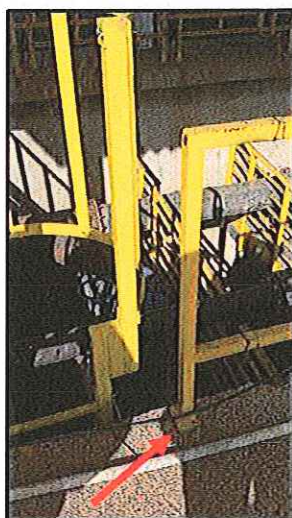
Unidade operacional ETA	Constatação C-9: Guarda corpo sem fixação.
RC-9: Realizar a conservação e manutenção preventiva de unidade do sistema público de abastecimento de água.	
Referência Legal NBR 12216:1992 NBR 9050:2015

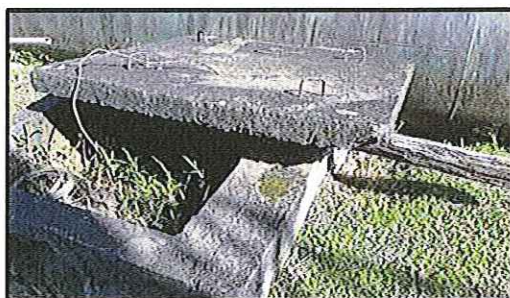
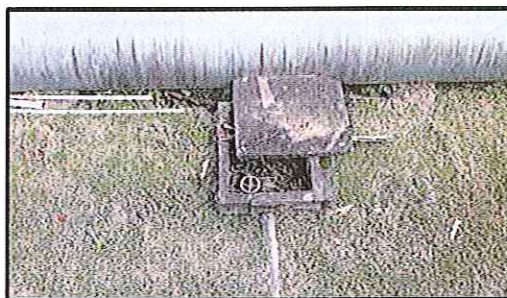
Unidade operacional ETA	Constatação C-10: Caixas dos registros estão danificadas e/ou descobertas.
RC-10: Realizar a conservação e manutenção preventiva de unidade do sistema público de abastecimento de água.	
Referência Legal NBR 12214:1992 NBR 12216:1992

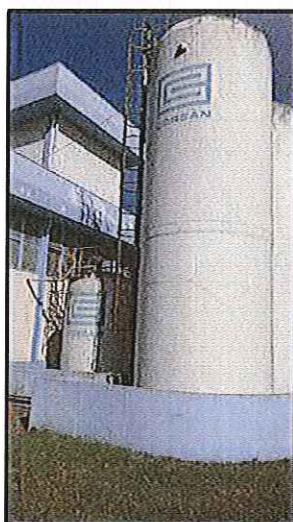
Unidade operacional ETA - Tanques	Constatação C-14: Ausência de placa com código ONU nos tanques de armazenagem.
RC-14: Instalar identificação.	
Referência Legal NBR 7500:2018 NBR 12216:1992

Com relação aos tanques que armazenam produtos químicos, sugere-se a colocação de placa com código ONU conforme NBR 7500 e 12216.
