REGULAÇÃO RELATÓRIO DE FISCALIZAÇÃO N. 070/2019 - FT

Fiscalização de Engenharia ao Sistema de
Abastecimento de Água de Riozinho/RS.

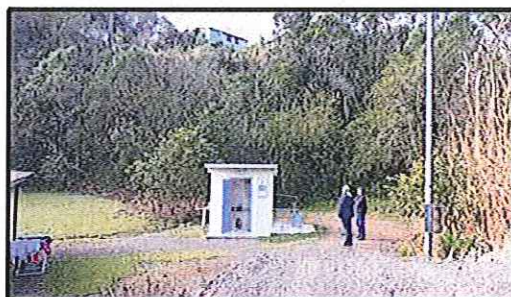
Figura 2: Registro fotográfico do Poço 08 necessitando de identificação e cercamento.

O acesso à estação de abastecimento encontra-se em boas condições, inclusive em caso de necessidades de intervenções noturnas. Entretanto, a área não se encontra isolada por cercamento, nem identificada (Figura 2). É necessária a identificação do local e o isolamento, de forma a inibir o acesso de pessoas não autorizadas e animais.

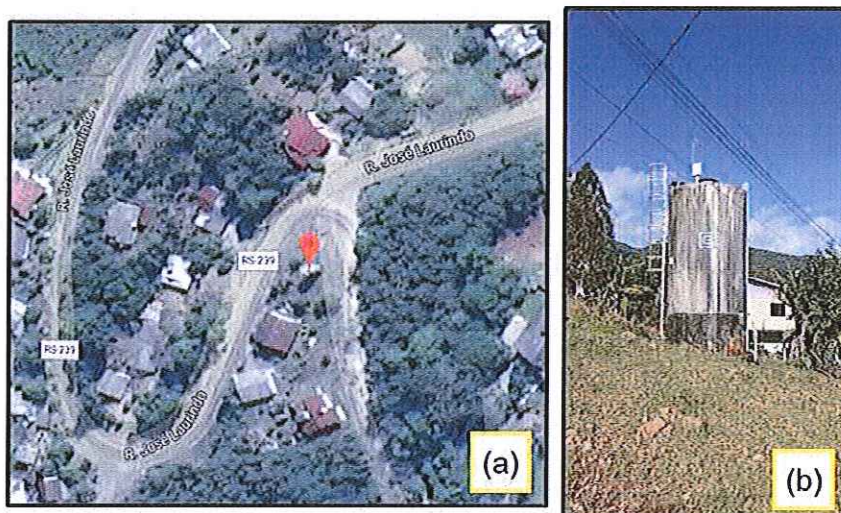
Figura 3: (a) Localização do reservatório R8. Fonte: disponível no Google Maps, acesso em 26 de agosto de 2019, e; (b) registro fotográfico do reservatório.

O reservatório apoiado está localizado na Rua Prof. José Laurindo de Jesus (RS-239, km 42), nas coordenadas -29.644750; -50.448756, conforme Figura 3.

A área não se encontra isolada por cercamento, nem identificada. É necessário a identificação do local e o isolamento, de forma a inibir o acesso de pessoas não autorizadas e animais. Além disso, o reservatório necessita de revitalização em sua pintura com reforço da logomarca da empresa.

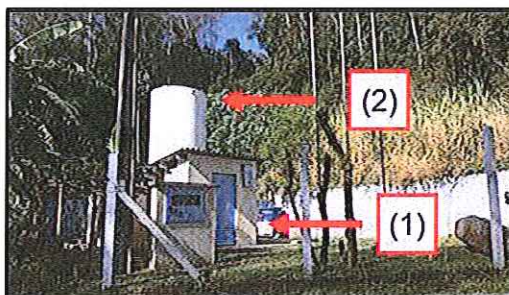
Figura 4: Registro fotográfico, onde: (1) Poço 02 e, (2) reservatório R2.

Junto às instalações do poço encontram-se o reservatório R2 (apoiado) com capacidade nominal de 50 m³, que apresentou significativo vazamento aparente em sua base. Foi informado à equipe de fiscalização que este reservatório será substituído em até 60 dias e que o novo reservatório de aço inox já estava no Município. Os funcionários da CORSAN conduziram a equipe de fiscalização até o local onde está armazenado o novo reservatório, passível apenas de substituição.

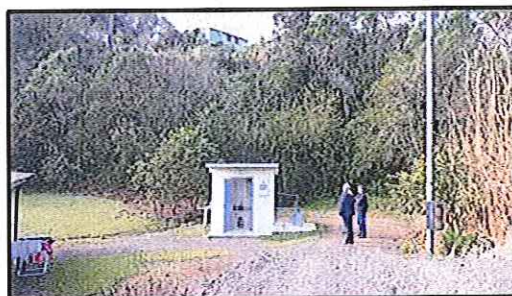
Unidade operacional Poço 8	Constatação C-1: A área não é isolada por portão e cercamento.
NC-1: Deixar de isolar a área contra o acesso de pessoas não autorizadas e/ou animais.	
Referência Legal NBR 12211:1992

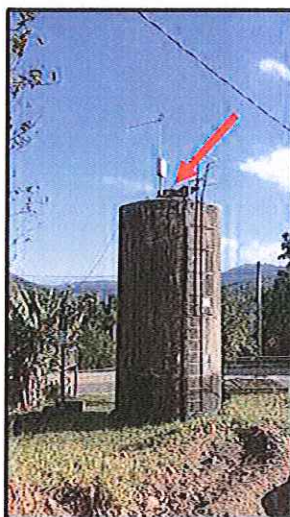
Unidade operacional R8	Constatação C-2: A área não é isolada por portão e cercamento. Respiro de reservatório sem tela. Passadiço com degraus de madeira entreabertos e sem pontos de apoio.
NC-2: Deixar de isolar a área contra o acesso de pessoas não autorizadas e/ou animais. Não instalar tela de proteção contra entrada de insetos e pequenos animais em tanques. Não proporcionar a segurança das edificações e dos operadores.	
Referência Legal NBR 12211:1992 NBR 12217:1994 NR-35

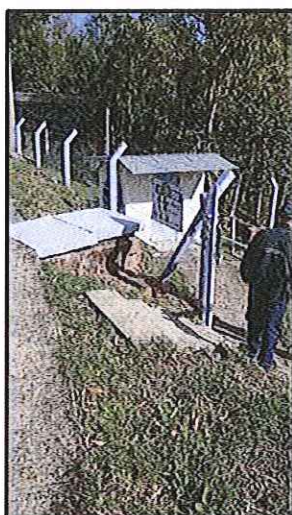
Unidade operacional Poço 1	Constatação C-3: Ponto de captação abaixo do nível da rua e obstruído por laje de difícil remoção. Ponto de captação no passeio público.
NC-3: Não proporcionar a segurança sanitária do sistema. Deixar de isolar a área contra o acesso de pessoas não autorizadas e/ou animais. Não favorecer o acesso para manutenção.	
Referência Legal NBR 12211:1992 NBR 12212:2017 NBR 12214:1992

Pelo fato de o ponto de captação estar abaixo do nível da rua e ficar obstruído por laje de difícil remoção sugere-se efetuar revisão no projeto para facilitar o acesso ao ponto de captação. Durante a fiscalização foi constatada evidência de que periodicamente é realizada análise da qualidade da água deste poço.

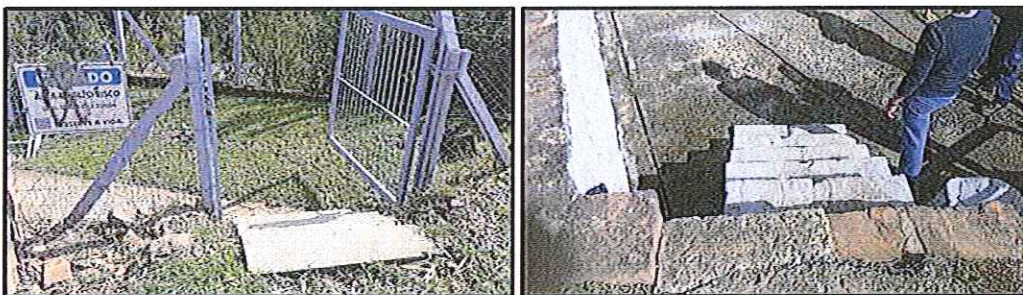
Unidade operacional Poço 1	Constatação C-4: Escada de acesso ao poço sem corrimão.
NC-4: Não proporcionar a segurança das edificações e dos operadores.	
Referência Legal NBR 12216:1992

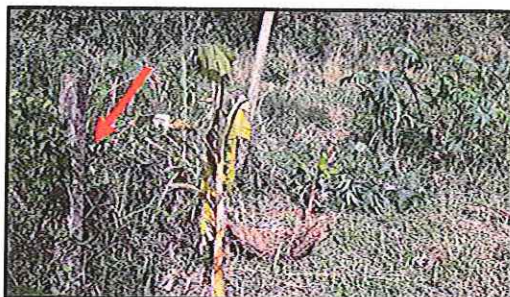
Unidade operacional Poço 2	Constatação C-5: A área não é isolada por cercamento em toda a sua extensão.
NC-5: Deixar de isolar a área contra o acesso de pessoas não autorizadas e/ou animais.	
Referência Legal NBR 12212:2017

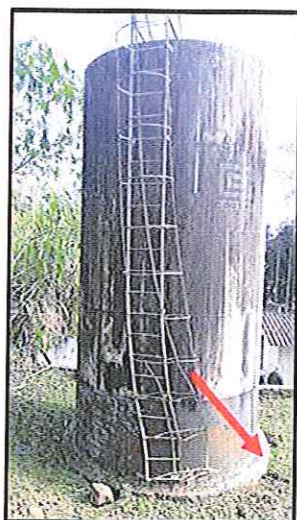
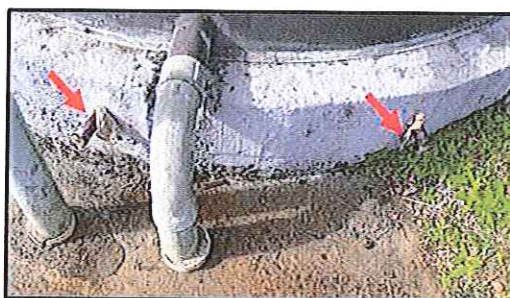
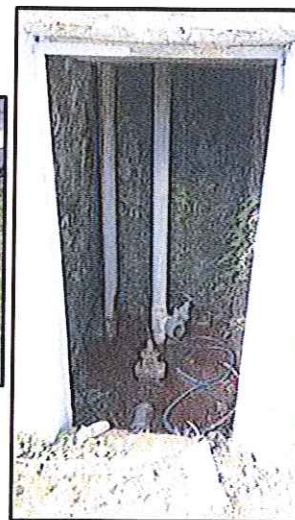
Unidade operacional R2	Constatação C-6: Vazamento aparente.
NC-6: Perda de água e/ou não executar redução de perdas.	
Referência Legal Lei Federal 11.445/2007

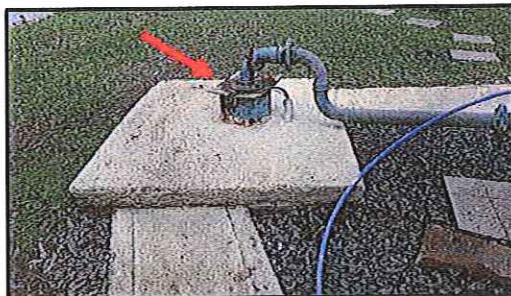
Unidade operacional Poço 2	Constatação C-7: Tampa cega em condições inadequadas de conservação.
NC-7: Deixar de executar manutenção preventiva e corretiva na estrutura do poço.	
Referência Legal NBR 12212:2017

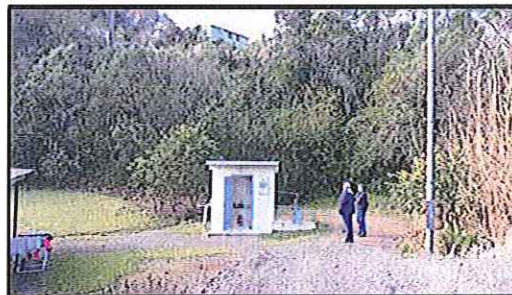
Unidade operacional Poço 8	Constatação C-1: Inexistência de placa e/ou placa ilegível.
RC-1: Instalar placa da concessionária, com número de telefone, na entrada da unidade informando que aquela é uma área destinada ao abastecimento público.	
Referência Legal Lei Federal 11.445/2007

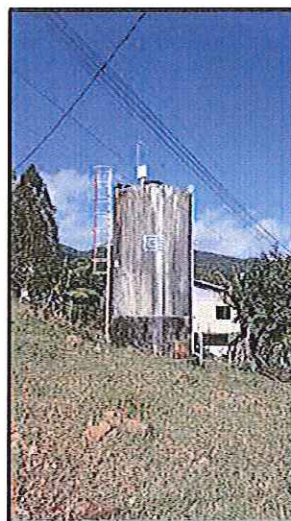
Unidade operacional R8	Constatação C-2: Inexistência de placa e/ou placa ilegível.
RC-2: Instalar placa da concessionária, com número de telefone, na entrada da unidade informando que aquela é uma área destinada ao abastecimento público.	
Referência Legal Lei Federal 11.445/2007

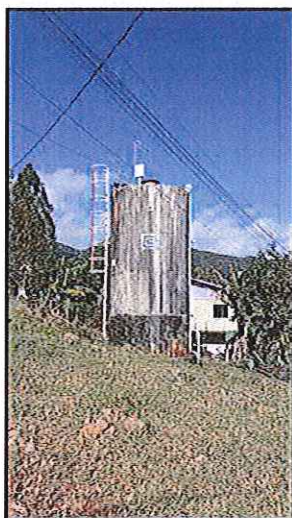
Unidade operacional R8	Constatação C-3: Pintura em más condições de conservação e/ou sem o logotipo da empresa.
RC-3: Realizar a conservação e manutenção preventiva de unidade do sistema público de abastecimento de água.	
Referência Legal NBR 12211:1992 Lei Federal 11.445/2007

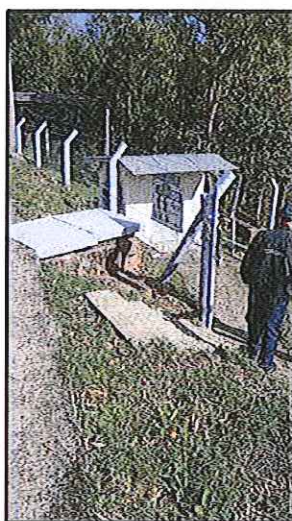
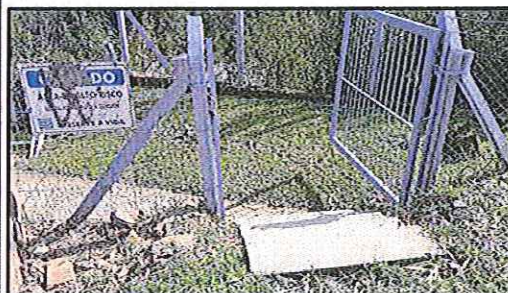
Unidade operacional Poço 1	Constatação C-4: Inexistência de placa e/ou placa ilegível.
RC-4: Instalar placa da concessionária, com número de telefone, na entrada da unidade informando que aquela é uma área destinada ao abastecimento público.	
Referência Legal Lei Federal 11.445/2007

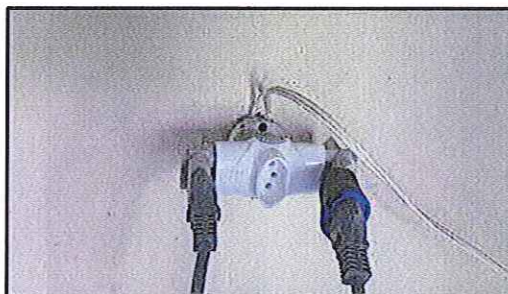
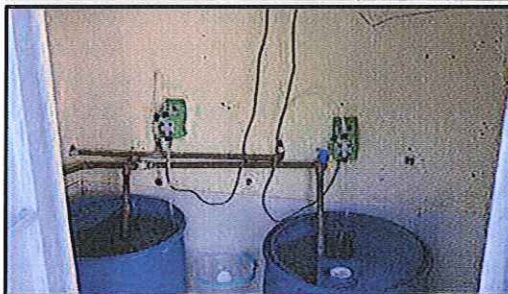
Unidade operacional Poço 1	Constatação C-5: Bombas dosadoras conectadas por múltiplos adaptadores.
RC-5: Melhorar instalações elétricas em desconformidade.	
Referência Legal NR-10

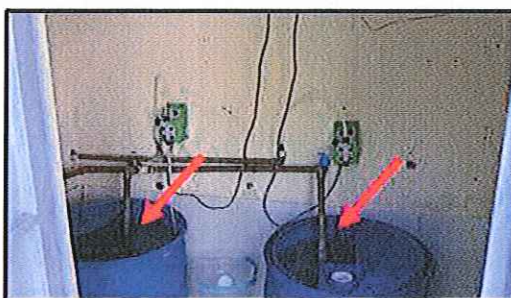
Unidade operacional Poço 1	Constatação C-6: Ausência de tampa ou cobertura completa.
RC-6: Promover a cobertura das soluções aplicadas ao tratamento de água.	
Referência Legal NBR 12216:1992

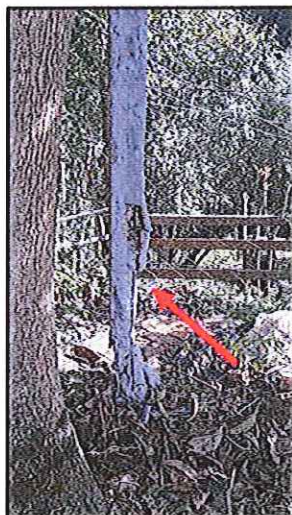
Unidade operacional Poço 1	Constatação C-7: Cercamento danificado.
RC-7: Realizar a conservação e manutenção preventiva de unidade do sistema público de abastecimento de água.	
Referência Legal NBR 12211:1992

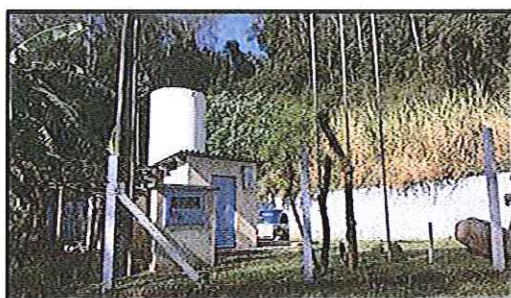
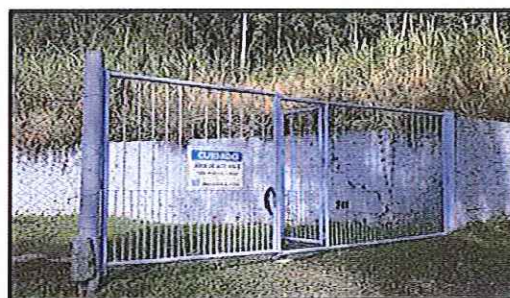
Unidade operacional Poço 2	Constatação C-8: Inexistência de placa e/ou placa ilegível.
RC-8: Instalar placa da concessionária, com número de telefone, na entrada da unidade informando que aquela é uma área destinada ao abastecimento público.	
Referência Legal Lei Federal 11.445/2007

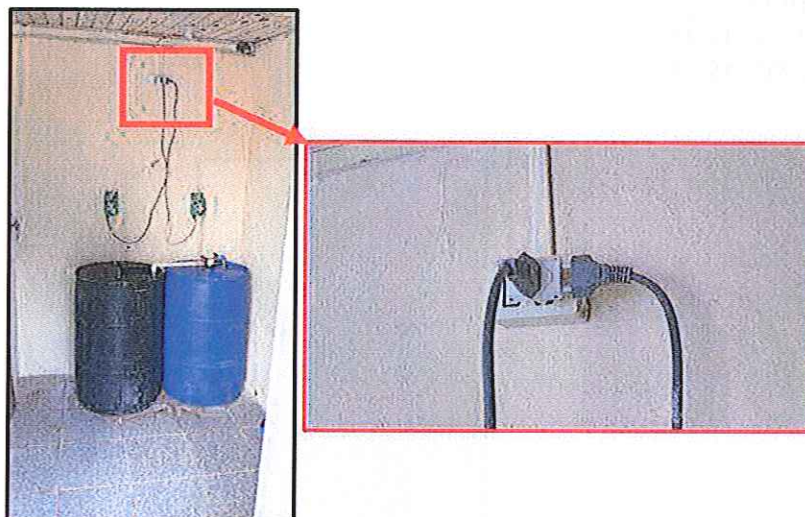
Unidade operacional Poço 2	Constatação C-9: Bombas dosadoras conectadas por múltiplos adaptadores.
RC-9: Melhorar instalações elétricas em desconformidade.	
Referência Legal NR-10

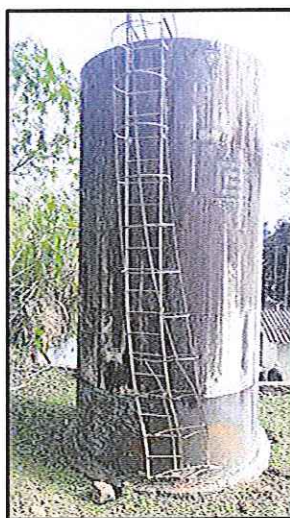
Unidade operacional R2	Constatação C-10: Guarda corpo e escada danificados. Passadiço com degraus de madeira entreabertos e sem pontos de apoio. Pintura em más condições de conservação.
RC-10: Realizar a conservação e manutenção preventiva de unidade do sistema público de abastecimento de água.	
Referência Legal NBR 12216:1992 NBR 12217:1994 NR-35
