REGULAÇÃO RELATÓRIO DE FISCALIZAÇÃO N. 072/2019 - FT

Fiscalização de Engenharia à Estação de
Tratamento de Água de Três Coroas/RS.

N. 072/2019 - TNC

N. 072/2019 - TRC

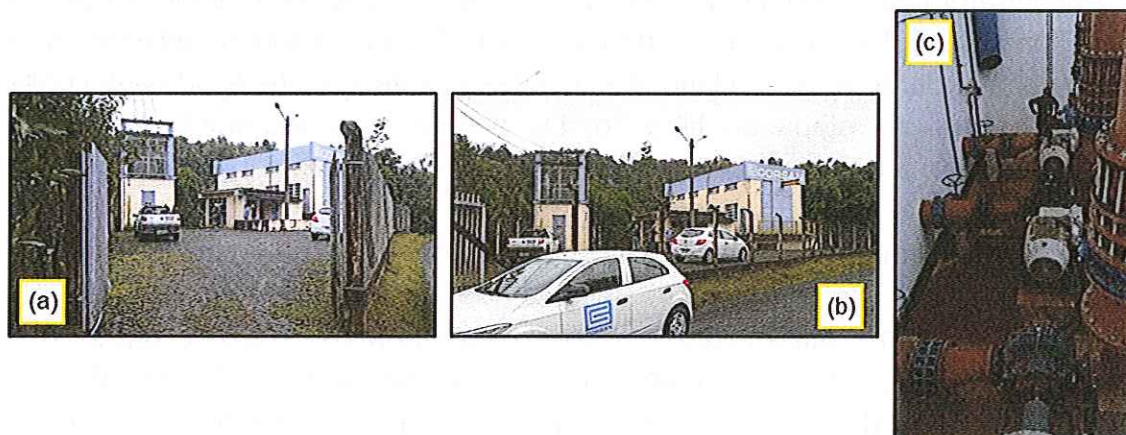
A área da captação é de fácil acesso. A área é isolada por portão e cercamento, evitando o acesso de pessoas não autorizadas. Não foram identificados marcadores para o controle do nível de água do manancial e, também, não é realizado o registro histórico do nível de água. Existe a necessidade de identificação da área.

Figura 2: Registro fotográfico do local da captação, onde: (a) necessidade de placa de identificação na entrada da captação; (b) extensão do terreno da captação, e; (c) casa de bombas.

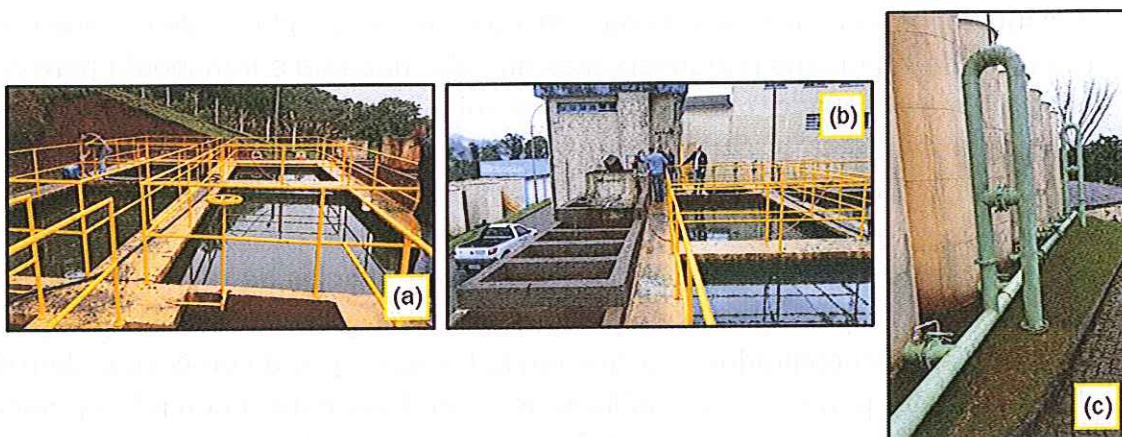
Figura 3: Registro fotográfico executado nas instalações do sistema de tratamento, onde: (a-b) ETA convencional, e; (c) ETA compacta.

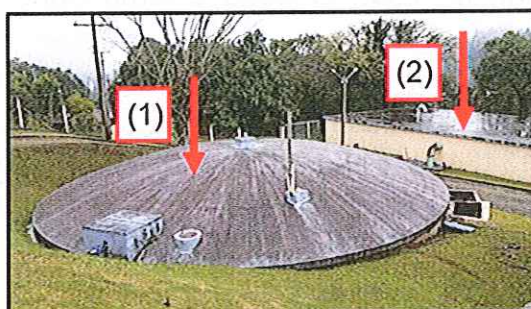
Nas instalações da ETA existem dois reservatórios semienterrados de concreto, de 500 e 1000 m³, apresentados na Figura 4, e mais um reservatório enterrado de 200 m³ que totalizam uma reservação de 1700 m³.

Figura 4: Reservatórios localizados junto à ETA, onde (1) Reservatório 01 de 500 m³, e; (2) reservatório 01A de 1000 m³.

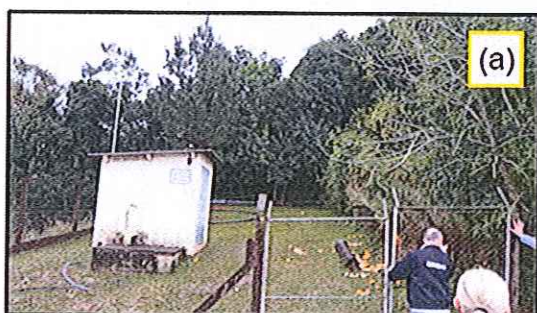
Em fiscalização executada na Rua Abrão Berti, 68 - Linha Café Baixa, Três Coroas/RS, foi identificada a elevatória (*booster*) EB-11 Vale Real I. A referida elevatória não possui placa de identificação e apresentava-se com cercamento danificado.

Figura 5: Registro fotográfico da fiscalização, onde: (a) elevatória EB-11, e; (b) reservatório apoiado R5.

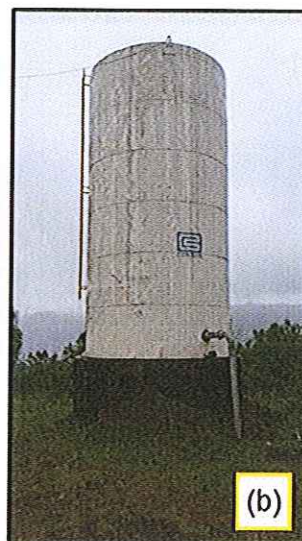
Em fiscalização executada na Rua Carlito Lorenz, 79 - Linha Café Baixa, Três Coroas/RS, foi identificado o reservatório R5, apoiado, metálico, de 50 m³. O referido reservatório não possui placa de identificação, não dispõe de cercamento e necessita da instalação de tela de proteção contra a entrada de insetos e pequenos animais.

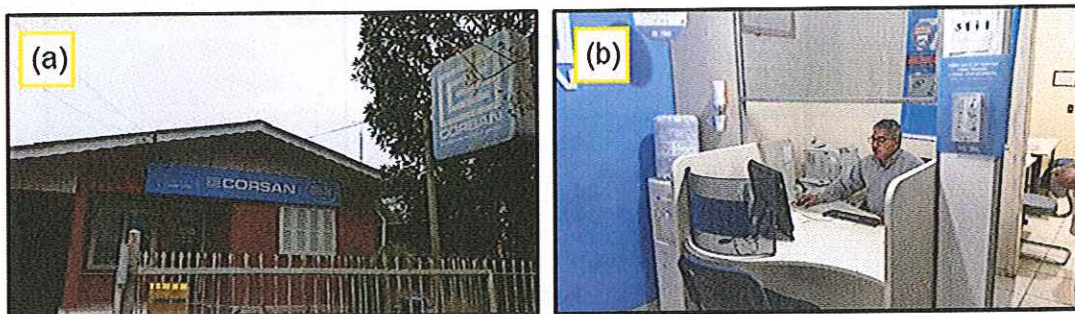
Foi identificado que a gestão não mantém, à disposição dos usuários em locais acessíveis e visíveis, no escritório de atendimento:

- a) as normas e padrões do prestador de serviços (RSAE);
- b) a tabela com as tarifas vigentes;
- c) a tabela com os serviços cobráveis e prazo para sua execução;
- d) cópia do Código de Defesa do Consumidor, e;
- e) não fornece número de protocolo para todos os atendimentos.

Figura 6: Registro fotográfico dos setores Comercial e Operacional, onde: (a) fachada do escritório de atendimento, e; (b) guichê de atendimento aos usuários.

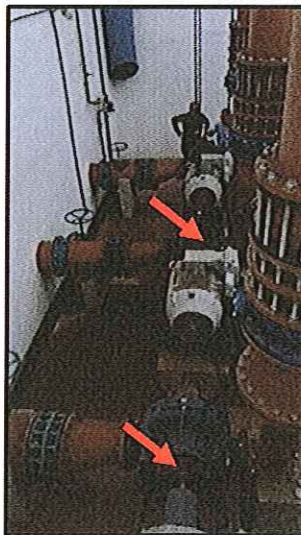
Unidade operacional Captação	Constatação C-2: Inexistência de proteção no acoplamento (mancal) do conjunto motor-bomba.
NC-2: Não proporcionar a segurança das edificações e dos operadores.	
Referência Legal NR-12 NBR 12214:1992

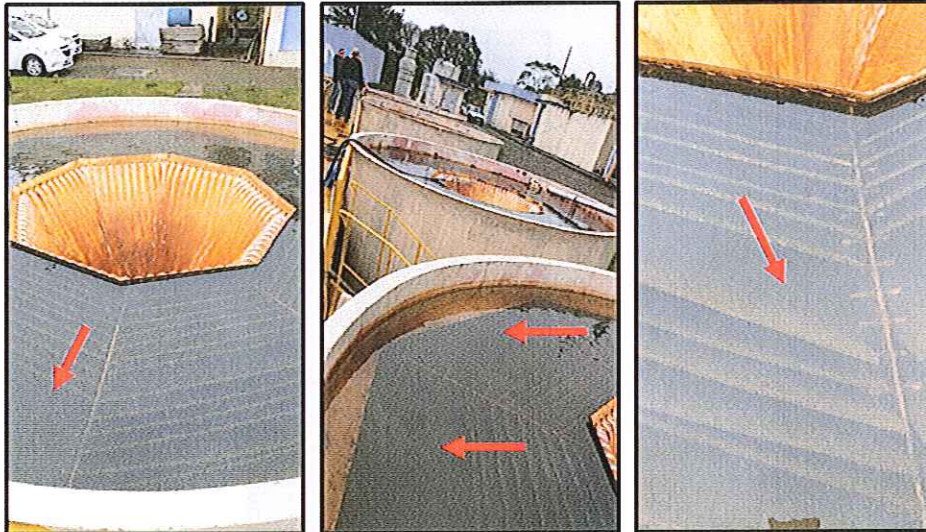
Unidade operacional ETA Compacta	Constatação C-4: Ausência de placas de decantação, reduzindo a retenção de sólidos.
NC-4: Processo de tratamento insatisfatório.	
Referência Legal NBR 12216:1992

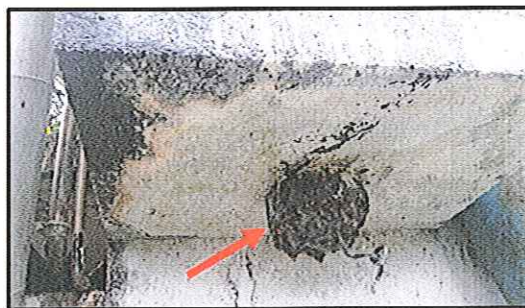
Unidade operacional ETA – Bloco hidráulico	Constatação C-5: Vazamento aparente.
NC-5: Perda de água e/ou não executar redução de perdas.	
Referência Legal NBR 12216:1992

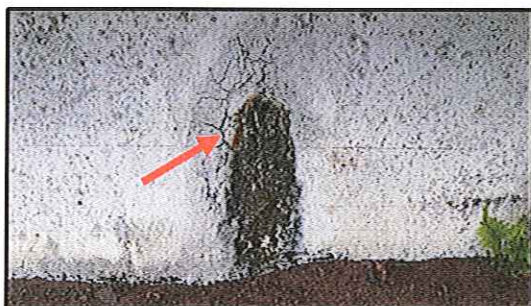
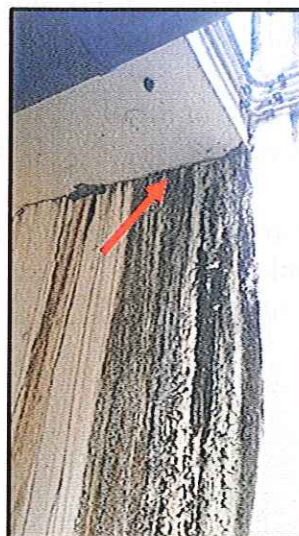
Unidade operacional ETA– Bloco hidráulico	Constatação C-6: O bloco hidráulico apresenta patologias, com infiltrações e vazamento aparente.
NC-6: Deixar de realizar a conservação e manutenção preventiva de unidade do sistema público de abastecimento de água.	
Referência Legal NBR 12216:1992

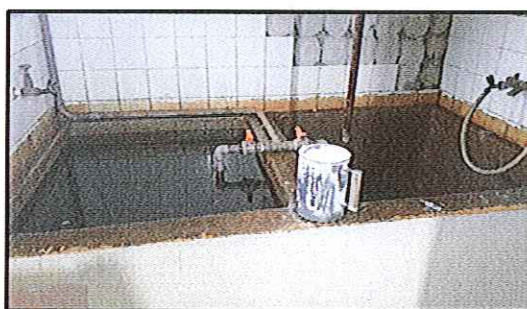
Unidade operacional ETA	Constatação C-7: Inexistência de identificação.
NC-7: Ausência de placa com código ONU nos tanques de armazenagem de produtos químicos. Ausência de placa nas tinas de preparo das soluções e no local de armazenamento dos produtos químicos com nome químico do ingrediente ativo conforme indicado pela IUPAC (<i>International Union of Pure and Applied Chemistry</i>), nome comum, em português, do ingrediente ativo e o número CAS (<i>Chemical Abstract Service Registry</i>) do ingrediente ativo. Ausência de FISPQ no local de armazenagem de produtos químicos.	
Referência Legal NBR 7500:2018 NBR 12216:1992 NBR 14725-4:2009

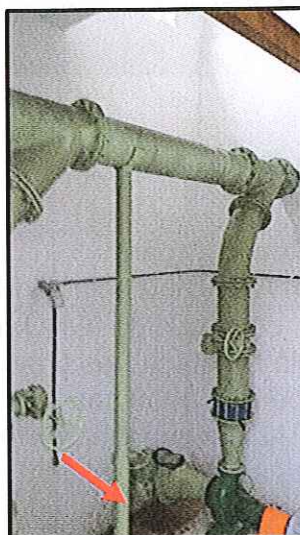
Unidade operacional ETA - elevatória	Constatação C-9: Vazamento aparente.
NC-9: Perda de água e/ou não executar redução de perdas.	
Referência Legal Lei Federal 11.445/2007

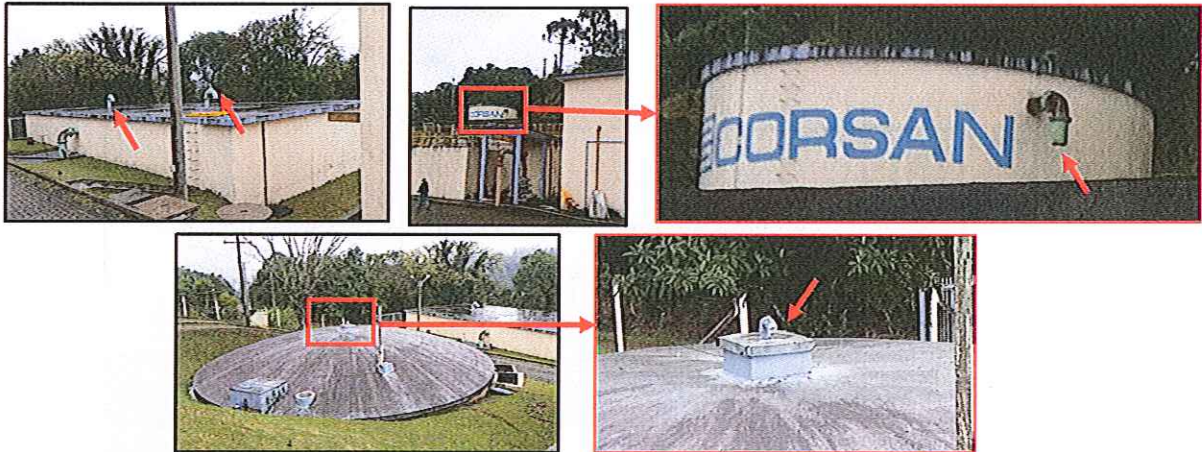
Unidade operacional ETA - Reservação	Constatação C-10: Respiro de tanques sem tela.
NC-10: Não instalar tela de proteção contra entrada de insetos e pequenos animais em tanques.	
Referência Legal NBR 12217:1994

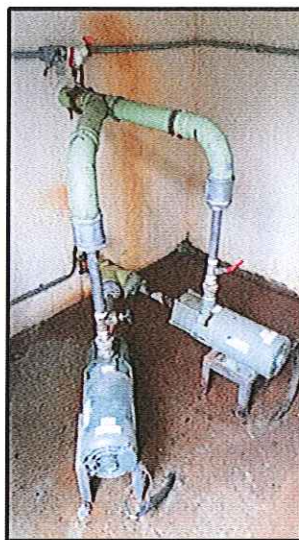
Unidade operacional Elevatória 11	Constatação C-11: Inexistência de canaleta e/ou duto de escoamento de água em caso de vazamento.
NC-11: Inadequação da drenagem de água da casa de bombas.	
Referência Legal NBR 12214:1992 NR-10

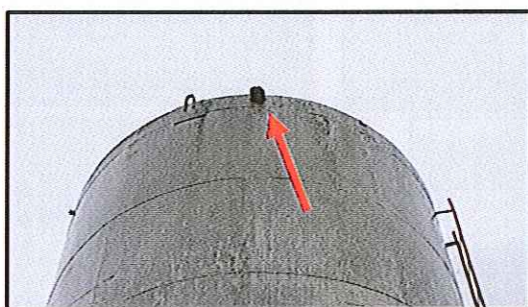
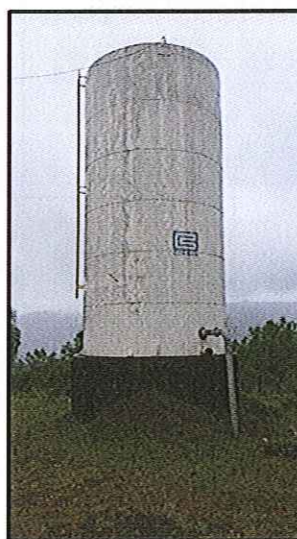
Unidade operacional Reservatório R5	Constatação C-12: Respiro de tanque sem tela. A área não é isolada por portão e cercamento.
NC-12: Não instalar tela de proteção contra entrada de insetos e pequenos animais em tanques. Deixar de isolar a área contra o acesso de pessoas não autorizadas.	
Referência Legal NBR 12214:1992 NBR 12211:1992

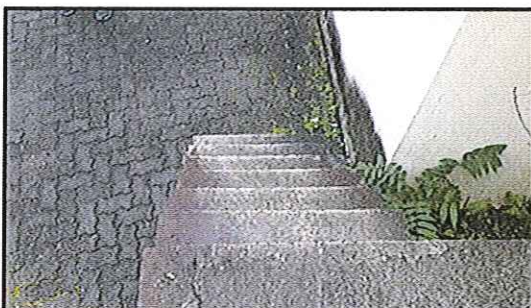
Unidade operacional Captação	Constatação C-4: Ausência de corrimão e guarda-corpo.
RC-4: Instalar itens de segurança.	
Referência Legal NBR 12216:1992

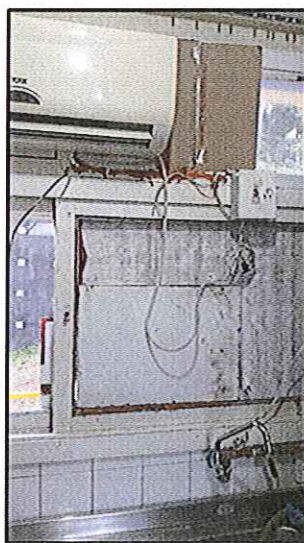
Unidade operacional ETA - Laboratório	Constatação C-9: Aparelho de ar condicionado em más condições de instalação.
RC-9: Realizar a conservação e manutenção preventiva de unidade do sistema público de abastecimento de água.	
Referência Legal NBR 12216:1992 NBR 13035:1993

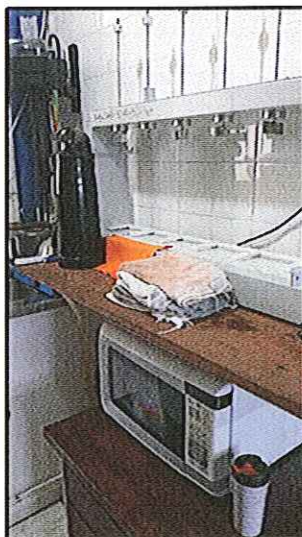
Unidade operacional ETA - Laboratório	Constatação C-11: Itens de copa/cozinha próximos ao Jar-Test.
NC-11: Acondicionamento inadequado de materiais.	
Referência Legal NBR 13035:1993 NBR 12216:1992

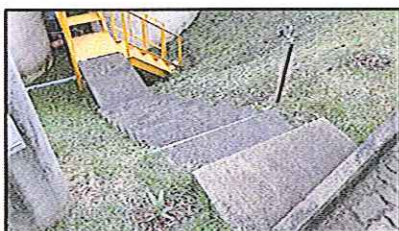
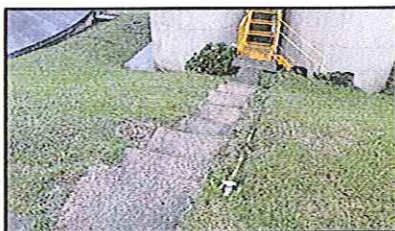
Unidade operacional ETA	Constatação C-12: Ausência de corrimão e guarda-corpo.
RC-12: Instalar itens de segurança.	
Referência Legal NBR 12216:1992

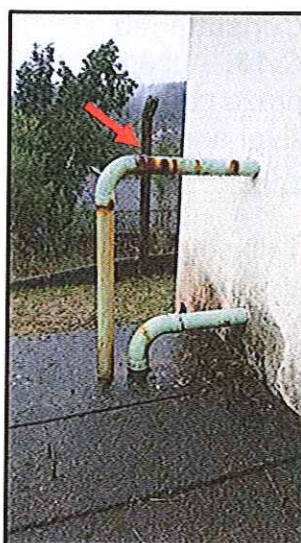
Unidade operacional Elevatória 11	Constatação C-13: Tubulação oxidada.
RC-13: Realizar a conservação e manutenção preventiva de unidade do sistema público de abastecimento de água.	
Referência Legal NBR 12211:1992 Lei Federal 11.445/2007

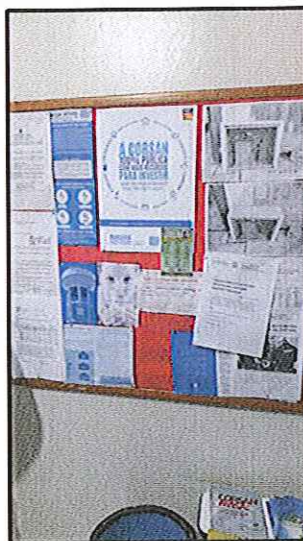
Unidade operacional Escritório	Constatação C-18: Ausência de tabela com os serviços cobráveis e prazo para sua execução.
RC-18: Expor em local visível aos usuários a tabela com os serviços cobráveis e prazo para sua execução.	
Referência Legal Lei Federal nº 8.078, de 11 de setembro de 1990 Art. 144 do RSAE, parágrafo único

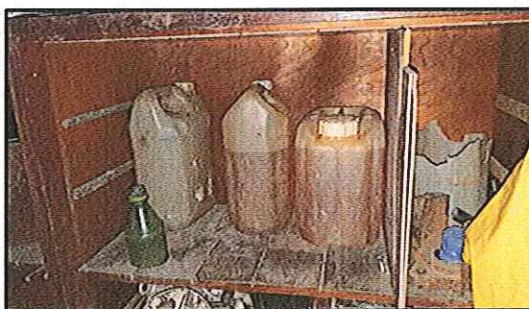
Unidade operacional Operacional	Constatação C-21: Galão sem identificação de conteúdo.
RC-21: Identificar, por meio de rótulo e com código ONU, o conteúdo armazenado.	
Referência Legal NBR 15594-1:2015 Resolução nº 1644/2006, da ANTT.
