REGULAÇÃO RELATÓRIO DE FISCALIZAÇÃO N. 073/2019 - FT

Fiscalização de Engenharia ao Sistema de
Tratamento de Esgoto do Residencial Centenário,
do Município de Sapiranga/RS.

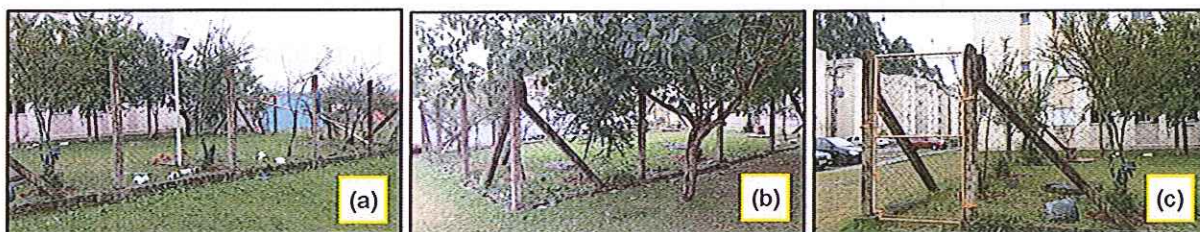
A área das ETEs é de fácil acesso, bem iluminadas, possuem cercamento em toda a sua extensão e portão cadeado para evitar o acesso de pessoas não autorizadas. Entretanto, identificou-se a ausência de placa padrão exigida na L.O.. O pátio externo apresenta materiais alheios à operação das ETEs.

Figura 4: Registro fotográfico da fiscalização à ETE 2, onde: (a) vista frontal; (b) vista de fundos, e; (c) portão de acesso.

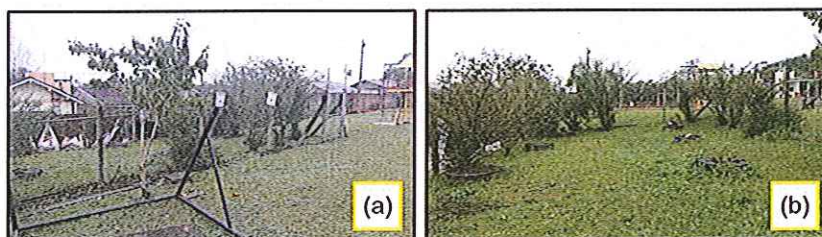
Figura 5: Registro fotográfico da fiscalização à ETE 1, onde: (a) vista frontal, e; (b) pátio interno.

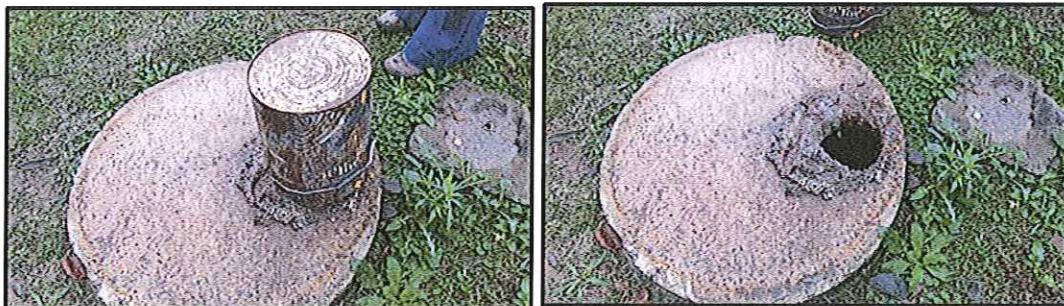
Unidade operacional ETE 1	Constatação C-4: A cobertura do filtro anaeróbio não impede o ingresso de águas superficiais.
NC-4: Ausência de tampa de proteção do filtro anaeróbio.	
Referência Legal NBR 13969:1997

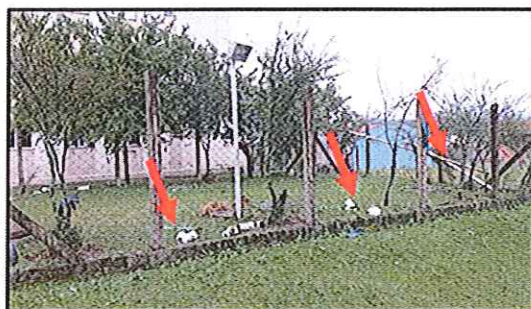
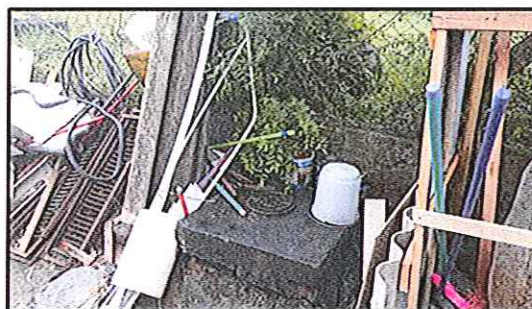
Unidade operacional ETEs 1 e 2	Constatação C-3: Acúmulo de resíduos alheios à operação das ETES.
RC-3: Promover a manutenção e revitalização da área.	
Referência Legal Lei Federal 11.445/2007
