## REGULAÇÃO RELATÓRIO DE FISCALIZAÇÃO N. 074/2019 - FT

Fiscalização de Engenharia ao Sistema de  
Tratamento de Esgoto do Loteamento Horizonte,  
do Município de Sapiranga/RS.

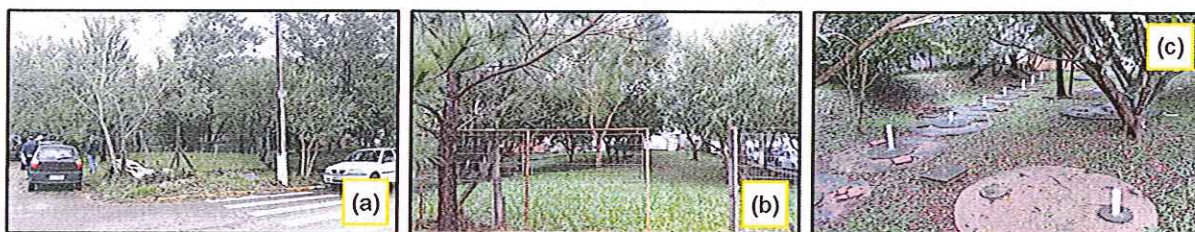
A área da ETE é de fácil acesso, contudo, é mal iluminada e não possui cercamento em toda a sua extensão, tendo até uma parte do terreno invadida, sendo utilizada para fins comerciais de uma lavagem automotiva (descarte de resíduos e caixa da água no terreno da ETE). Além disso, identificou-se a ausência de placa padrão exigida na L.O., e o pátio externo apresenta materiais alheios à operação da ETE.

Figura 3: Registro fotográfico da fiscalização à ETE Loteamento Horizonte, onde: (a) vista frontal; (b) acesso lateral por meio de portão, e; (c) pátio interno com os conjuntos fossa-filtro.

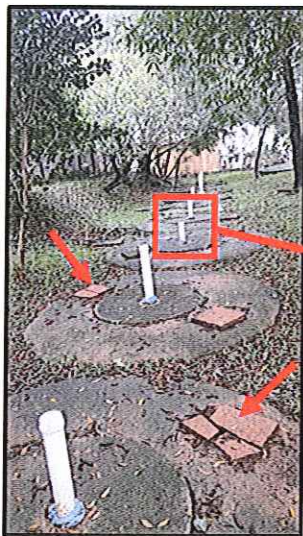
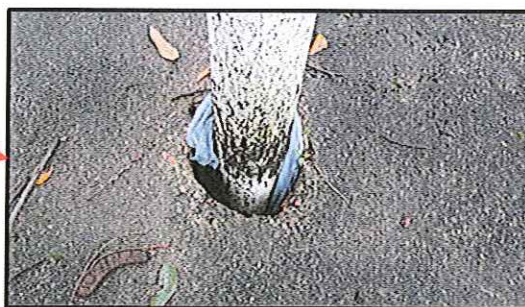
<b>Unidade operacional</b> Filtro	<b>Constatação</b> C-4: A cobertura do filtro anaeróbio não impede o ingresso de águas superficiais. Lajes utilizadas como tampa de inspeção encontram-se quebradas.
NC-4: Ausência de tampa de proteção do filtro anaeróbio.	
<b>Referência Legal</b> NBR 13969:1997

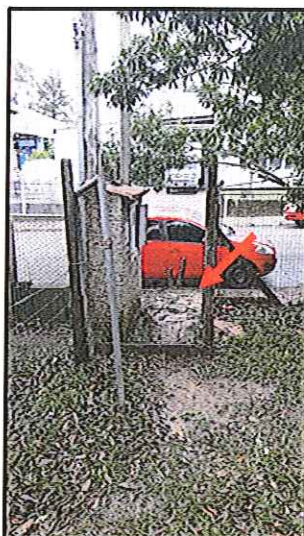
<b>Unidade operacional</b> Pátio da ETE	<b>Constatação</b> C-5: Inexistência de cercamento.
NC-5: Deixar de isolar a área contra o acesso de pessoas não autorizadas.	
<b>Referência Legal</b> NBR 7229:1993

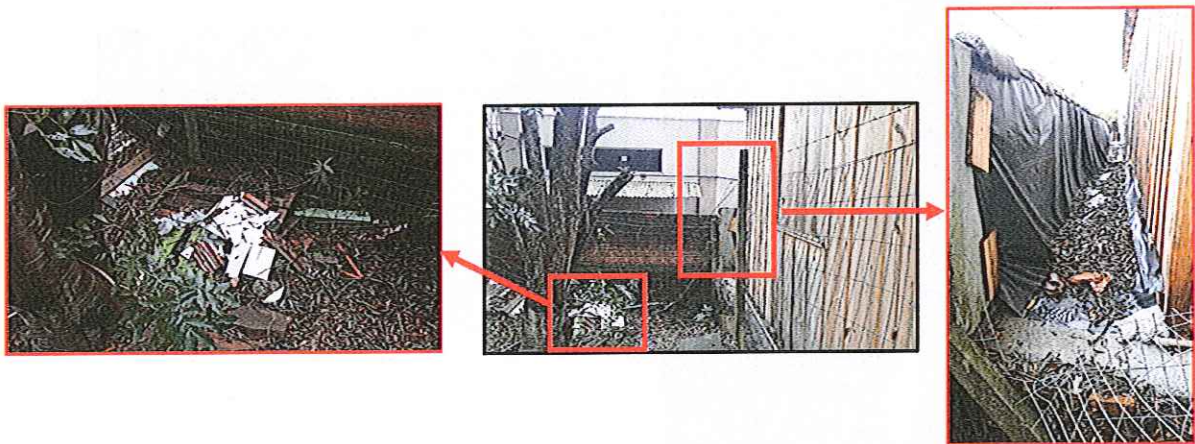
<b>Unidade operacional</b> Pátio da ETE	<b>Constatação</b> C-6: Inexistência de cercamento. Acúmulo de resíduos da construção civil.
<b>NC-6:</b> Deixar de isolar a área contra o acesso de pessoas não autorizadas.	
<b>Referência Legal</b> NBR 7229:1993 Lei Federal 11445/2007 NBR 11174:1990 NBR 15113:2004

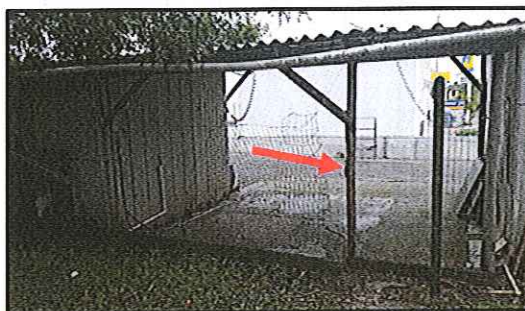
<b>Unidade operacional</b> Pátio da ETE, na divisa com a lavagem automotiva.	<b>Constatação</b> C-7: Inexistência de cercamento.
<b>NC-7:</b> Deixar de isolar a área contra o acesso de pessoas não autorizadas.	
<b>Referência Legal</b> NBR 7229:1993

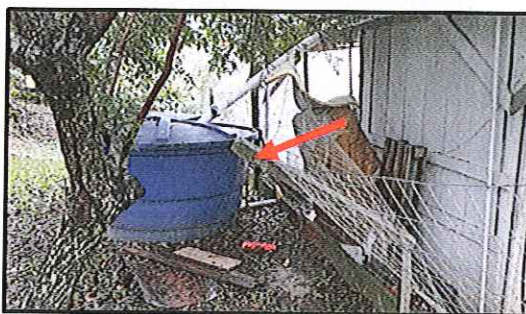
<b>Unidade operacional</b> Pátio da ETE, na divisa com a lavagem automotiva.	<b>Constatação</b> <b>C-8:</b> Pátio da ETE ocupado para fins comerciais, que apresenta caixa de água e tubulações da lavagem automotiva localizada ao lado da ETE.
<b>NC-8:</b> Falta de conservação e manutenção preventiva de unidade do sistema público de esgotamento sanitário.	
<b>Referência Legal</b> NBR 7229:1993 Lei Federal 11445/2007

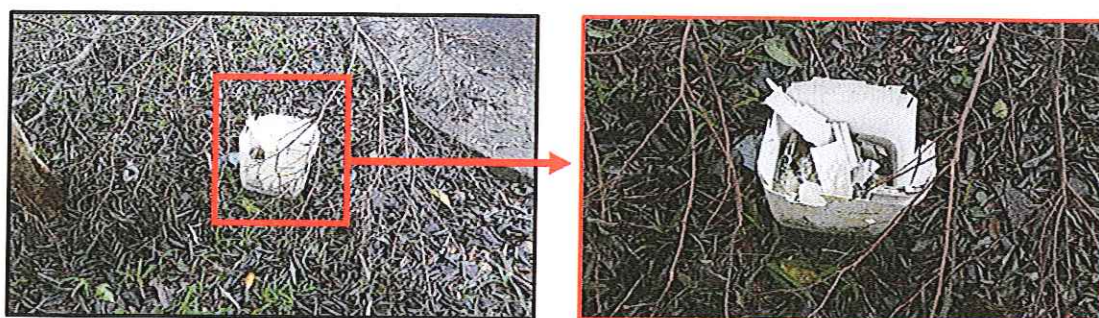
<b>Unidade operacional</b> Pátio da ETE	<b>Constatação</b> <b>C-9:</b> Acúmulo de resíduos, com água parada, favorecendo a propagação de vetores.
<b>NC-9:</b> Falta de conservação e manutenção preventiva de unidade do sistema público de esgotamento sanitário.	
<b>Referência Legal</b> Lei Federal 11445/2007 NBR 11174:1990 Lei Municipal 6035/2017

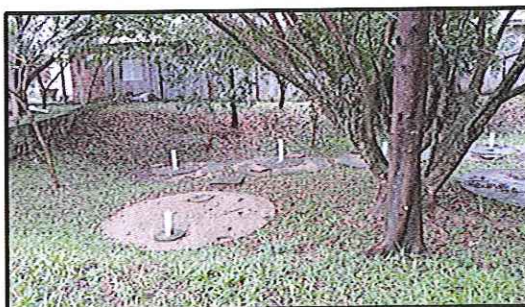
<b>Unidade operacional</b> ETE	<b>Constatação</b> C-10: Vegetação próxima da unidade de esgoto.
<b>NC-10:</b> Não é observada a distância mínima horizontal de 3 m de árvores.	
<b>Referência Legal</b> NBR 7229:1993

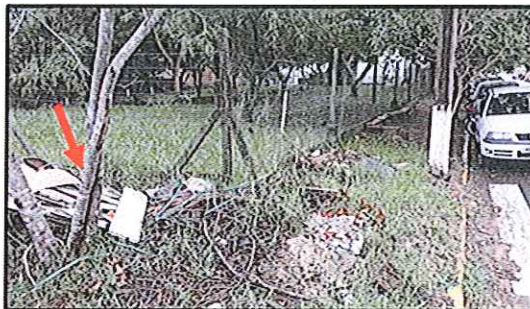
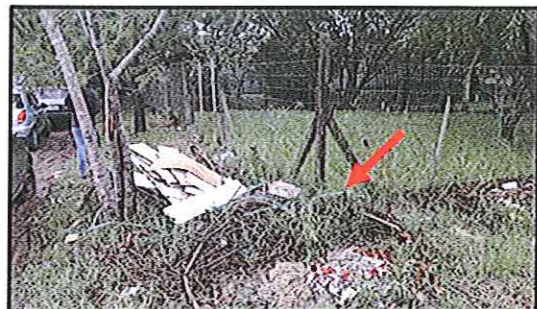
<b>Unidade operacional</b> Calçada da ETE	<b>Constatação</b> <b>C-3:</b> Acúmulo indevido de resíduos e materiais diversos.
<b>RC-3:</b> Promover a conservação e manutenção preventiva de unidade do sistema público de esgotamento sanitário.	
<b>Referência Legal</b> Lei Federal 11445/2007 NBR 11174:1990 NBR 15113:2004
