REGULAÇÃO RELATÓRIO DE FISCALIZAÇÃO N. 120/2019 - FT

Fiscalização de Engenharia ao Sistema de
Abastecimento de Água de Três Coroas/RS.

Para tanto, no dia 14 de agosto de 2019, realizou-se fiscalização nos Poços de captação subterrânea de água do município de Três Coroas/RS.

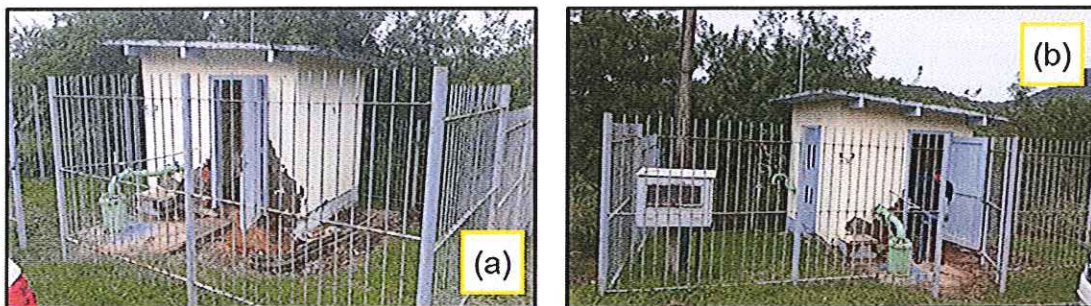
O acesso à estação de abastecimento encontra-se em boas condições, inclusive em caso de necessidades de intervenções noturnas. Contudo, a área não se encontra identificada (Figura 2). É necessária a identificação do local de forma a promover a transparência das ações da concessionária, pois a colocação de placa explícita aos munícipes a importância daquela instalação/edificação. Além disso, foram identificadas patologias na edificação e acúmulo de resíduos à direta do abrigo do poço.

A infraestrutura encontra-se adequada, com laje de proteção de concreto ao redor do poço, com tampa cega de vedação e tampa de controle. No abrigo do poço, as instalações elétricas encontram-se enclausuradas em quadro de comando e, durante a fiscalização, foi constatada evidência de que periodicamente é realizada análise da qualidade da água do poço. Todavia, não foi observado se há extintor de incêndio disponível próximo às instalações elétricas.

Figura 2: Registro fotográfico do Poço TCO-01, necessitando de identificação a que se destina a área.

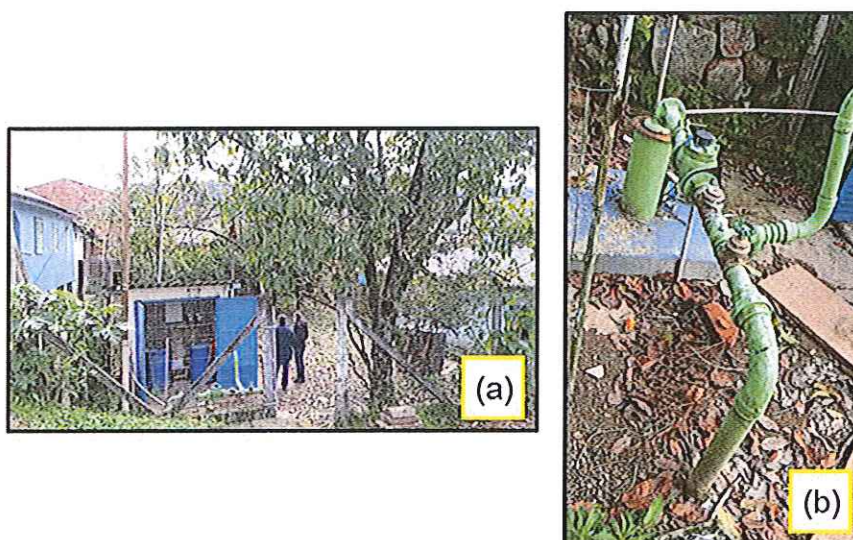
O acesso à estação de abastecimento apresentou acúmulo de resíduos na calçada. Além disso, no interior do pátio, encontrava-se um container polimérico de 1.000 L que necessita de destinação específica. A área não estava devidamente cercada, pois, o terreno à esquerda do poço possui portão de acesso na divisa entre os lotes.

A infraestrutura do poço encontra-se adequada, com laje de proteção de concreto ao redor do poço e tampa de controle. Contudo, a tampa cega necessita de manutenção e pintura, de forma a proteger de contaminações superficiais, do acesso de animais, líquidos e outras substâncias que possam alterar as qualidades originais da água. Durante a fiscalização foi constatada evidência de que periodicamente é realizada análise da qualidade da água deste poço.

Figura 3: Registro fotográfico do Poço TCO-02, onde: (a) vista frontal, e; (b) captação subterrânea.

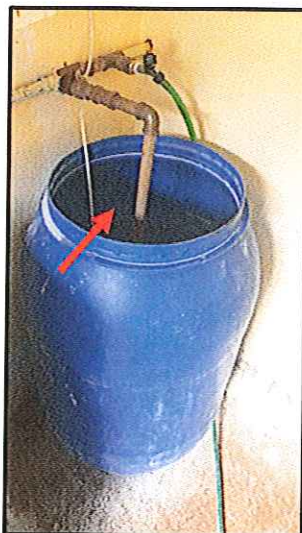
Unidade operacional Poço TCO-01	Constatação C-1: Ausência de tampa ou cobertura completa.
NC-1: Promover a cobertura das soluções aplicadas ao tratamento de água.	
Referência Legal NBR 12216:1992

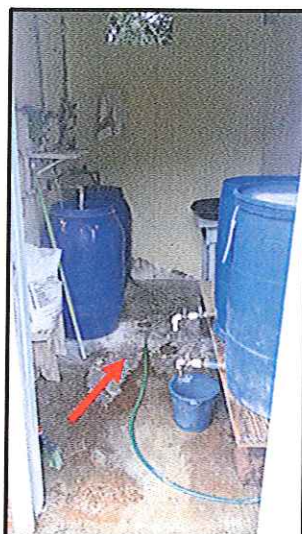
Os produtos químicos estavam devidamente acondicionados na Casa de Química, com controle de dosagem e sistema mecanizado controlado por horímetro. Entretanto, no momento da fiscalização, uma das tinas de reagentes encontrava-se sem tampa e havia evidências de espalhamento de reagente, ou possível vazamento, devido às manchas observadas no pavimento.

Unidade operacional Poço TCO-01	Constatação C-2: Sala de preparação e dosagem de produtos químicos com significativo espalhamento de reagente.
NC-2: Deixar de estocar e manejar adequadamente produtos químicos. Condições de higiene e limpeza inadequadas.	
Referência Legal NBR 12216:1992 NBR 13035:1993

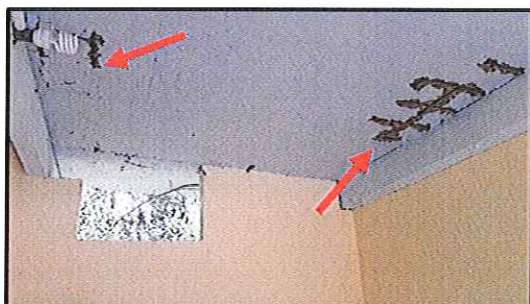
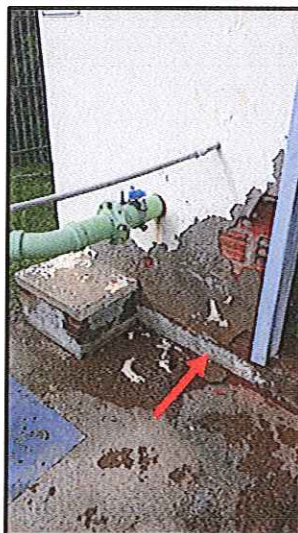
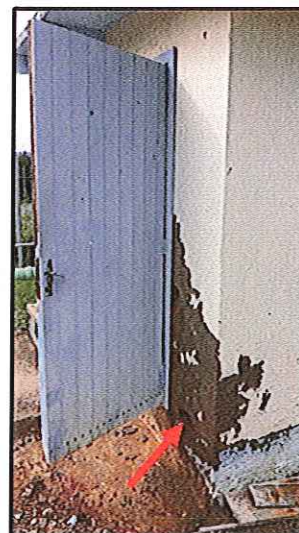
Unidade operacional Poço TCO-01	Constatação C-3: A edificação apresenta patologias.
NC-3: Deixar de realizar a conservação e manutenção preventiva de unidade do sistema público de abastecimento de água.	
Referência Legal Lei Federal 11.445/2007

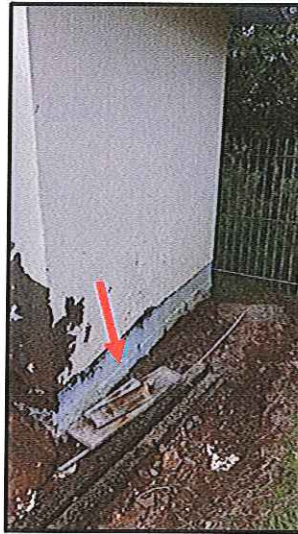
Unidade operacional Poço TCO-01	Constatação C-4: Acúmulo de resíduos próximo a área de captação.
NC-4: Promover a conscientização ambiental incentivando a preservação do meio ambiente.	
Referência Legal NBR 11174:1990 NBR 15113:2004 Lei Federal 11.445/2007

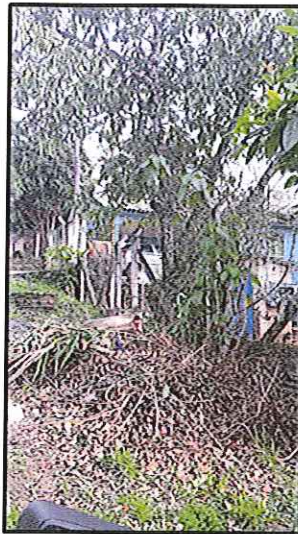
Unidade operacional Poço TCO-02	Constatação C-5: Acúmulo de resíduos próximo a área de captação.
NC-5: Promover a conscientização ambiental incentivando a preservação do meio ambiente.	
Referência Legal NBR 11174:1990 NBR 15113:2004 Lei Federal 11.445/2007

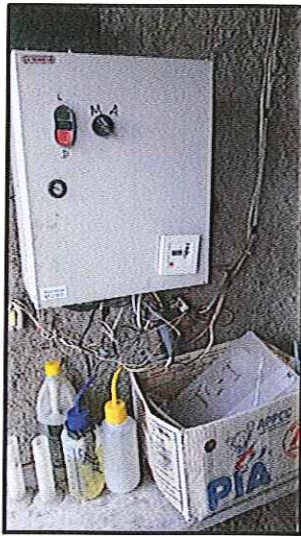
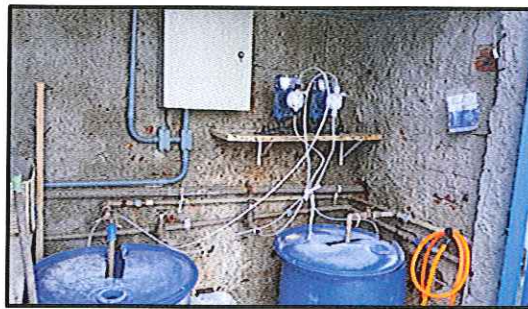
Unidade operacional Poço TCO-02	Constatação C-6: Quadros-comando elétricos acondicionados na Casa de Química e com fiação não enclausurada. Necessidade de acabamento na estrutura civil e ventilação.
NC-6: Deixar de realizar a conservação e manutenção preventiva de unidade do sistema público de abastecimento de água.	
Referência Legal Lei Federal 11.445/2007

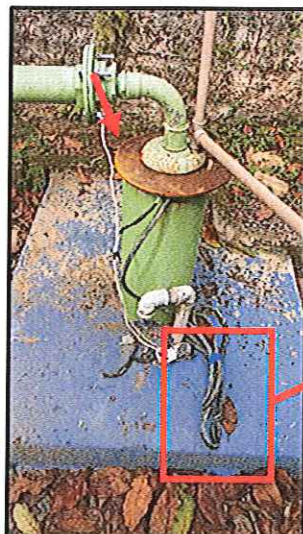
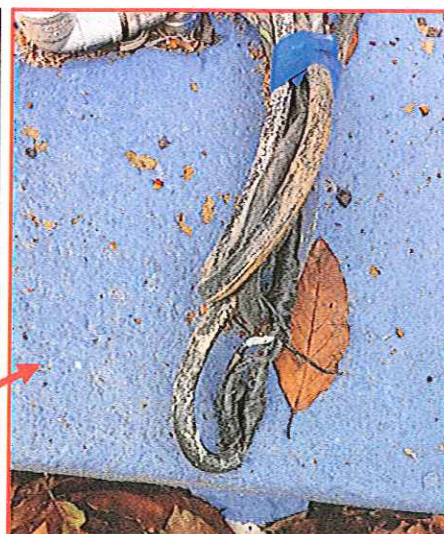
Unidade operacional Poço TCO-02	Constatação C-7: Tampa cega em condições inadequadas de conservação.
NC-7: Deixar de executar manutenção preventiva e corretiva na estrutura do poço.	
Referência Legal NBR 12212:2017

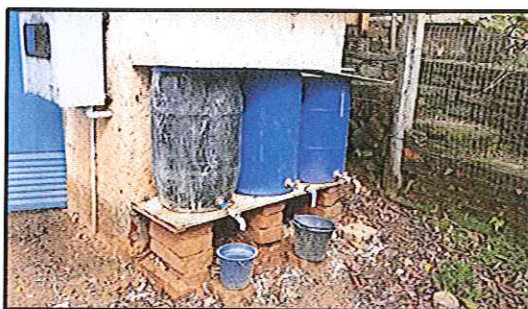
Unidade operacional Poço TCO-02	Constatação C-8: Acondicionamento inadequado de materiais.
NC-8: Estocar adequadamente produtos químicos.	
Referência Legal NBR 12216:1992

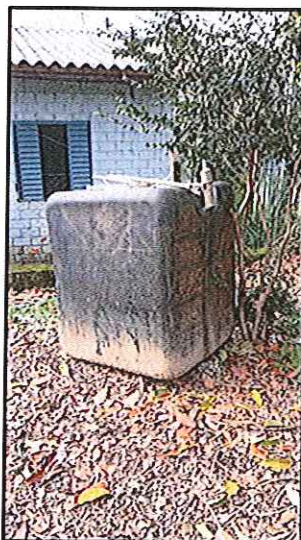
Unidade operacional TCO-02	Constatação C-2: Acúmulo de resíduos próximo a área de captação.
RC-2: Promover a conscientização ambiental incentivando a preservação do meio ambiente.	
Referência Legal NBR 11174:1990 NBR 15113:2004 Lei Federal 11.445/2007

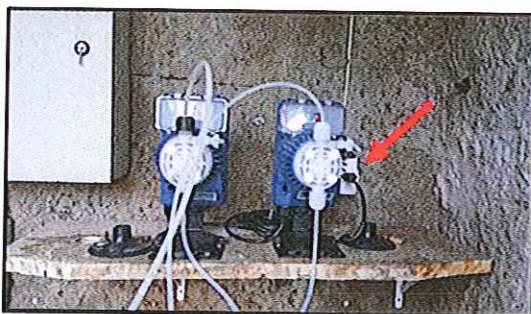
Unidade operacional Poço TCO-02	Constatação C-3: Bombas dosadoras conectadas por múltiplos adaptadores.
RC-3: Melhorar instalações elétricas em desconformidade.	
Referência Legal NR-10

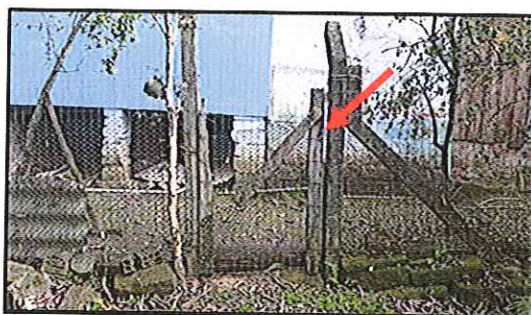
Unidade operacional Poço TCO-02	Constatação C-4: O terreno à esquerda do poço possui portão de acesso na divisa entre os lotes.
RC-4: Deixar de isolar a área contra o acesso de pessoas não autorizadas e/ou animais.	
Referência Legal NBR 12211:1992 NBR 12212:2017
