REGULAÇÃO
RELATÓRIO DE FISCALIZAÇÃO N. 121/2019 - FTFiscalização de Engenharia ao Sistema de
Abastecimento de Água de Igrejinha/RS.**1. CONSIDERAÇÕES PRELIMINARES**

Para tanto, no dia 15 de agosto de 2019, realizou-se fiscalização nos Poços de captação subterrânea de água do município de Igrejinha/RS.

REGULAÇÃO TERMO DE NÃO CONFORMIDADE (TNC)

N. 121/2019 - TNC

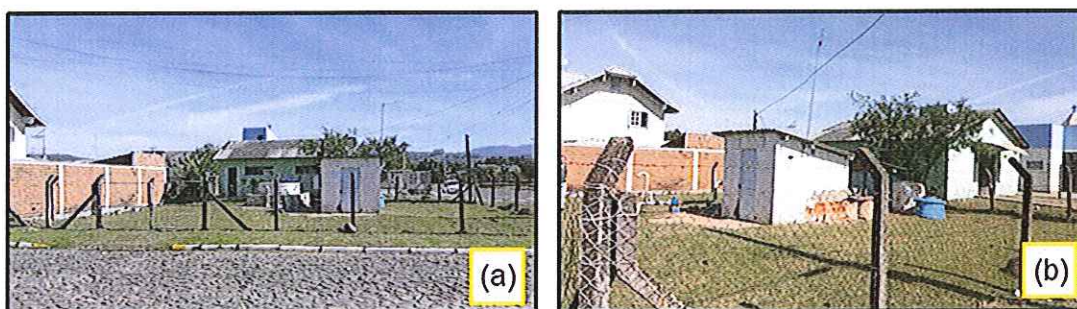
se encontra identificada (Figura 2). É necessária a identificação do local de forma a promover a transparência das ações da concessionária, pois a colocação de placa explícita aos munícipes a importância daquela instalação/edificação. Além disso, foram identificadas patologias na edificação e acúmulo de materiais alheios à operação, nos fundos do abrigo do poço.

A infraestrutura encontra-se adequada, com laje de proteção de concreto ao redor da tubulação que vai para a cavidade do poço. Entretanto, a tampa de vedação e proteção do elemento necessita de manutenção e pintura, de forma a proteger de contaminações superficiais, do acesso de animais, líquidos e outras substâncias que possam alterar as qualidades originais da água.

Figura 2: Registro fotográfico do Poço TCO-01, onde: (a) vista frontal das instalações, e; (b) vista da esquina entre as ruas Ernesto Renck e Jacob Linden.

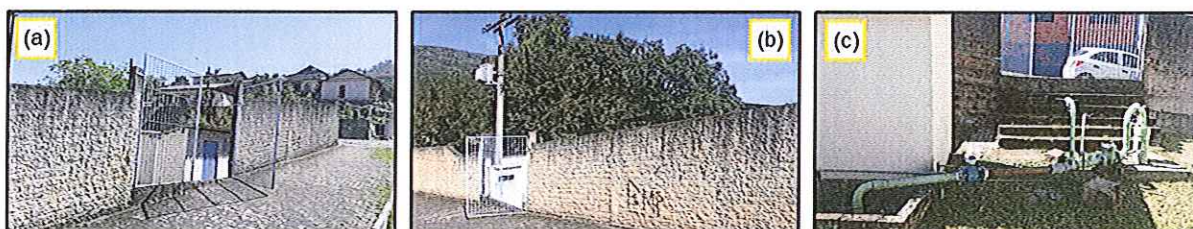
Além do exposto, no momento da fiscalização, uma das tinas de reagentes encontrava-se sem tampa.

O acesso à estação de abastecimento encontra-se em boas condições, inclusive em caso de necessidades de intervenções noturnas, porém o acesso a manutenção da bomba do poço pode ser prejudicado devido ao fechamento da área por muro e o desnível do terreno em relação a rua. É necessária uma adaptação para que se facilite o acesso ao poço, em caso de necessidade de manutenção do mesmo. Por estar devidamente cercado e murado a área não apresenta risco de poluição próximo ao ponto de captação. Entretanto, a área não se encontra identificada (Figura 3). É necessária a identificação do local de forma a promover a transparência das ações da concessionária, pois a colocação de placa explicita aos munícipes a importância daquela instalação/edificação.

A infraestrutura encontra-se adequada, com laje de proteção de concreto ao redor da tubulação que vai para a cavidade do poço. Entretanto, a tampa de vedação e proteção do elemento necessita de manutenção e pintura, de forma a proteger de contaminações superficiais, do acesso de animais, líquidos e outras substâncias que possam alterar as qualidades originais da água.

Figura 3: Registro fotográfico do Poço IGR-02A, onde: (a-b) vista externa do portão de acesso, e; (c) estrutura da captação subterrânea abaixo do nível da rua.

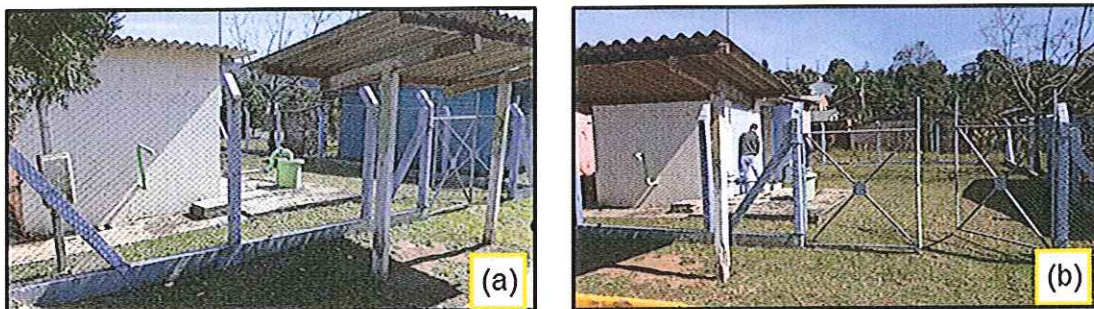
O acesso à estação de abastecimento encontra-se em boas condições, inclusive em caso de necessidades de intervenções noturnas. Entretanto, a área não se encontra identificada (Figura 4). É necessária a identificação do local de forma a promover a transparência das ações da concessionária, pois a colocação de placa explícita aos munícipes a importância daquela instalação/edificação.

A infraestrutura encontra-se adequada, com laje de proteção de concreto ao redor da tubulação que vai para a cavidade do poço. Entretanto, a tampa de vedação e proteção do elemento necessita de manutenção e pintura, de forma a proteger de contaminações superficiais, do acesso de animais, líquidos e outras substâncias que possam alterar as qualidades originais da água.

Figura 4: Registro fotográfico do Poço IGR-09, onde: (a-b) vista externa do portão de acesso.

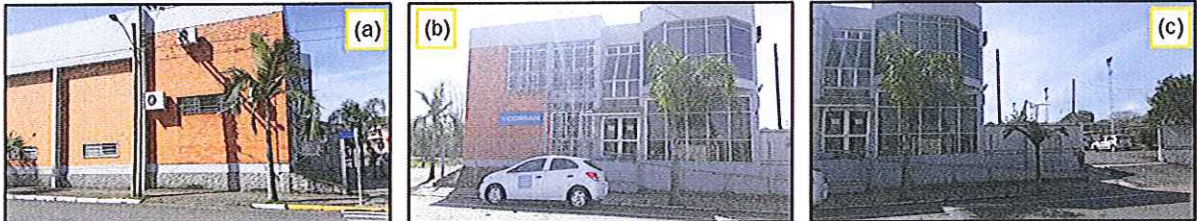
Foi identificado que a gestão não mantém, à disposição dos usuários em locais acessíveis e visíveis, no escritório de atendimento ao usuário:

- as normas e padrões do prestador de serviços (RSAE);
- a tabela com as tarifas vigentes;

- c) a tabela com os serviços cobráveis e prazo para sua execução;
- d) cópia do Código de Defesa do Consumidor;
- e) não há distribuição de senhas para atendimento; e
- f) não fornece número de protocolo para todos os atendimentos.

Figura 6: Registro fotográfico do escritório de atendimento, onde (a) vista da Rua Bartolomeu de Gusmão; (b) Vista da Rua Theodoro Bischoff, e; (c) portão de acesso à unidade operacional.

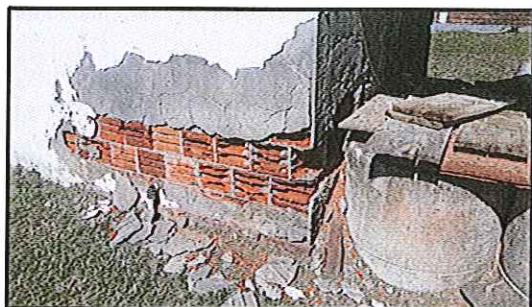
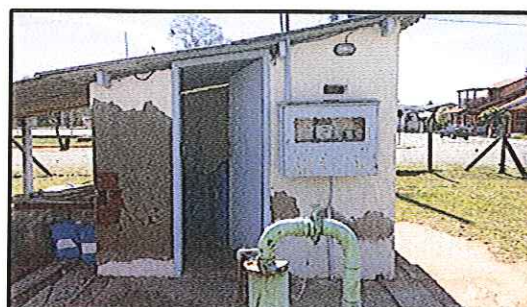
Unidade operacional Poço IGR-01A	Constatação C-2: A edificação apresenta patologias.
NC-2: Deixar de realizar a conservação e manutenção preventiva de unidade do sistema público de abastecimento de água.	
Referência Legal Lei Federal 11.445/2007

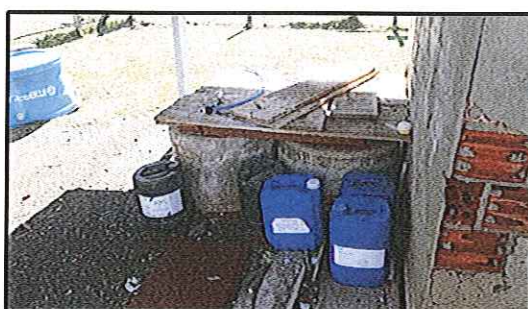
Unidade operacional Poço IGR-01A	Constatação C-3: Acúmulo de itens diversos próximo a área de captação.
NC-3: Promover a conscientização ambiental incentivando a preservação do meio ambiente.	
Referência Legal NBR 11174:1990 NBR 15113:2004 Lei Federal 11.445/2007

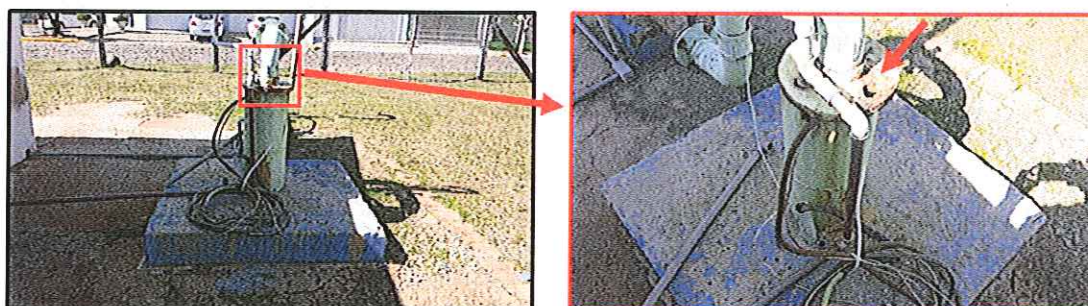
Unidade operacional Poço IGR-01A	Constatação C-4: Tampa cega em condições inadequadas de conservação.
NC-4: Deixar de executar manutenção preventiva e corretiva na estrutura do poço.	
Referência Legal NBR 12212:2017

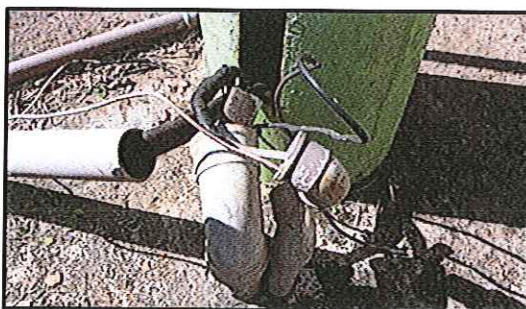
Unidade operacional Poço IGR-02A	Constatação C-6: Tampa cega em condições inadequadas de conservação. Fiação em más condições de isolamento.
NC-6: Deixar de executar manutenção preventiva e corretiva na estrutura do poço.	
Referência Legal NBR 12212:2017 NR-10

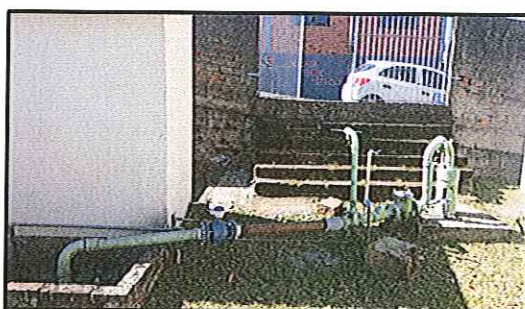
Unidade operacional Poço IGR-02A	Constatação C-7: Ponto de captação abaixo do nível da rua.
NC-7: Não proporcionar a segurança sanitária do sistema. Não favorecer o acesso para manutenção.	
Referência Legal NBR 12212:2017 NBR 12214:1992

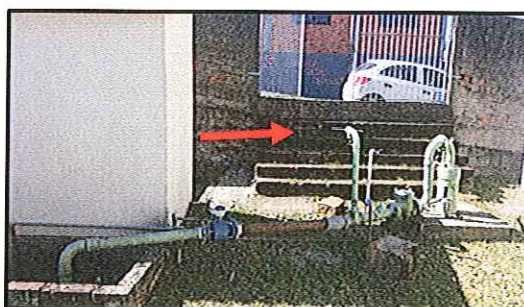
Unidade operacional Poço IGR-02A	Constatação C-9: Escada de acesso ao poço sem corrimão.
NC-9: Não proporcionar a segurança das edificações e dos operadores.	
Referência Legal NBR 12216:1992

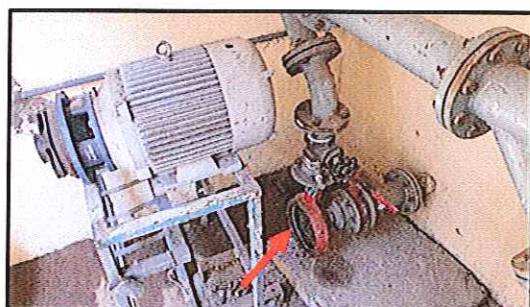
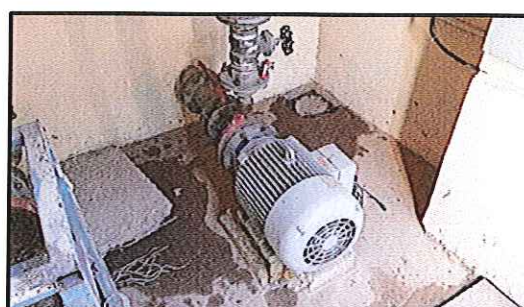
Unidade operacional elevatória junto ao poço IGR-02A	Constatação C-10: Ausência de canaletas e/ou sistema de drenagem. Bomba reserva inoperante.
NC-10: Inadequação da drenagem de água da casa de bombas. Ausência de bomba reserva.	
Referência Legal NBR 12214:1992

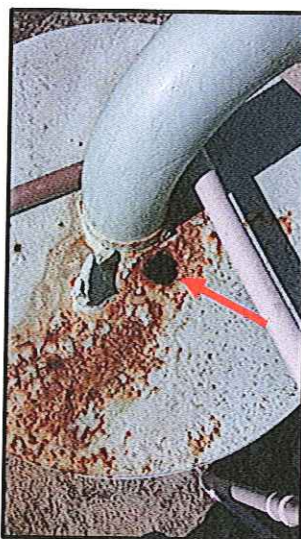
Unidade operacional Poço IGR-09	Constatação C-11: Tampa cega em condições inadequadas de conservação.
NC-11: Deixar de executar manutenção preventiva e corretiva na estrutura do poço.	
Referência Legal NBR 12212:2017

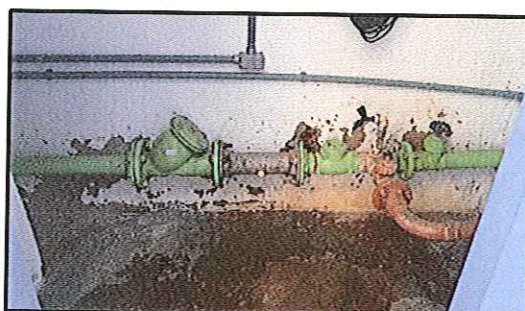
Unidade operacional Poço IGR-13A	Constatação C-12: A edificação apresenta patologias.
NC-12: Deixar de realizar a conservação e manutenção preventiva de unidade do sistema público de abastecimento de água.	
Referência Legal Lei Federal 11.445/2007

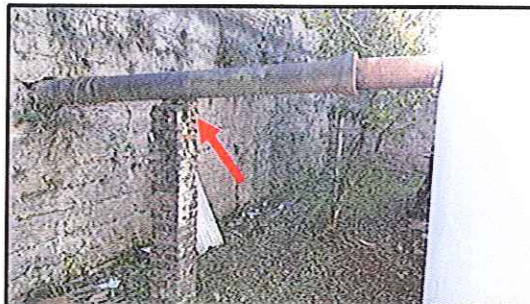
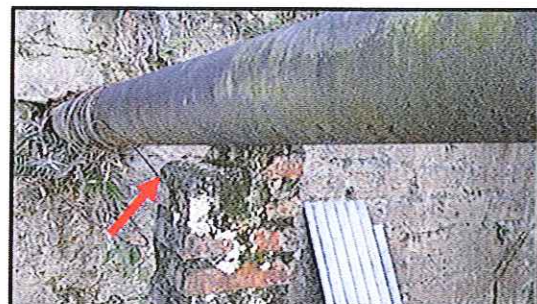
Unidade operacional Reservatório junto ao Poço IGR-02A	Constatação C-2: Tubulação ancorada de forma improvisada.
RC-2: Realizar a conservação e manutenção preventiva de unidade do sistema público de abastecimento de água.	
Referência Legal NBR 12215: 2017

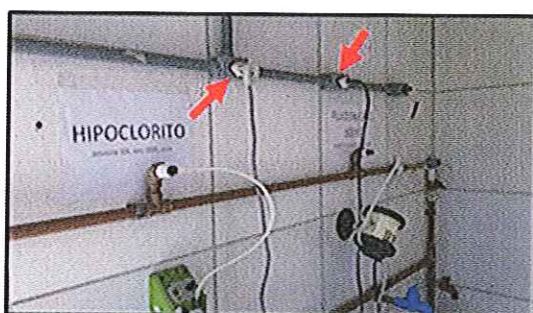
Unidade operacional Poço IGR-09	Constatação C-3: Bombas dosadoras conectadas por múltiplos adaptadores.
RC-3: Melhorar instalações elétricas em desconformidade.	
Referência Legal NR-10

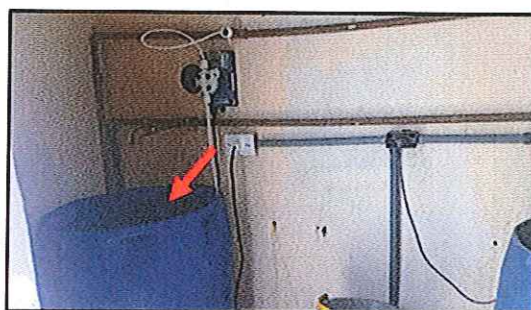
Unidade operacional Poço IGR-02A	Constatação C-4: Ausência de tampa ou cobertura completa.
RC-4: Promover a cobertura das soluções aplicadas ao tratamento de água.	
Referência Legal NBR 12216:1992

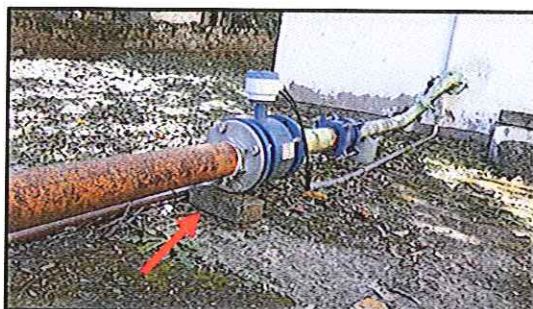
Unidade operacional Poço IGR-13A	Constatação C-5: Tubulação ancorada de forma improvisada.
RC-5: Realizar a conservação e manutenção preventiva de unidade do sistema público de abastecimento de água.	
Referência Legal NBR 12215: 2017

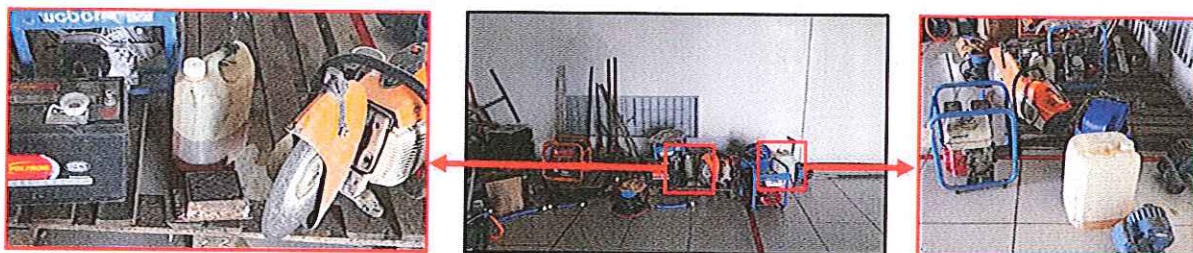
Unidade operacional Operacional	Constatação C-10: Galão sem identificação de conteúdo.
RC-10: Identificar, por meio de rótulo e com código ONU, o conteúdo armazenado.	
Referência Legal NBR 15594-1:2015 Resolução nº 1644/2006, da ANTT.
