## REGULAÇÃO RELATÓRIO DE FISCALIZAÇÃO N. 122/2019 - FT

Fiscalização de Engenharia ao Sistema de  
Tratamento de Esgoto do Loteamento Munari, do  
Município de Sapiranga/RS.

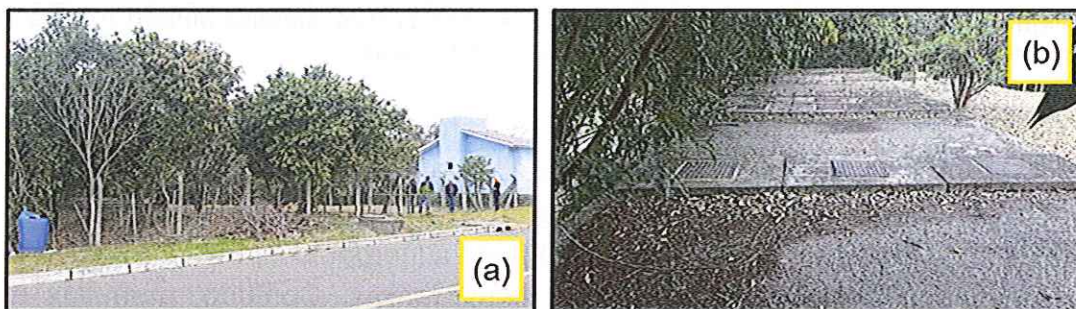
Figura 3: Registro fotográfico da fiscalização à ETE Loteamento Munari, onde: (a) vista externa, e; (b) vista interna.

A área da ETE é de fácil acesso e possui cercamento em toda a sua extensão evitando o acesso de pessoas não autorizadas. Contudo, é mal iluminada e identificou-se a ausência de placa padrão exigida na L.O.. Ademais, o pátio externo apresenta boas condições de limpeza e cortinamento vegetal.
