## REGULAÇÃO RELATÓRIO DE FISCALIZAÇÃO N. 123/2019 - FT

Fiscalização de Engenharia ao Sistema de  
Tratamento de Esgoto do Loteamento  
Cooperhabitar, do Município de Sapiranga/RS.

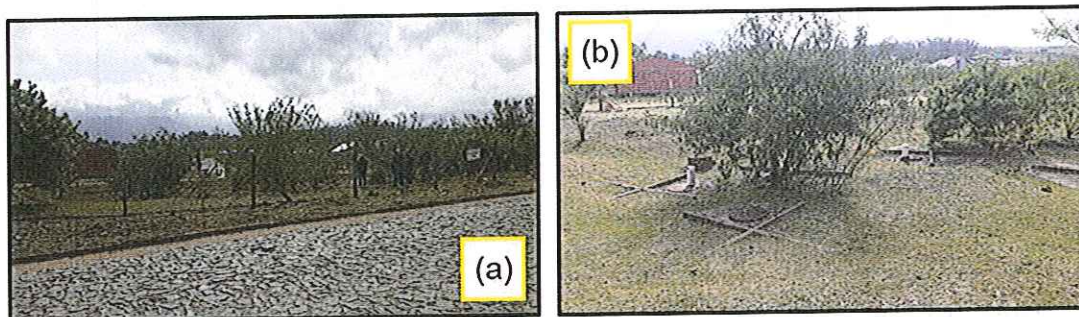
Figura 3: Registro fotográfico da fiscalização à ETE Loteamento Cooperhabitar, onde: (a) vista externa, e; (b) vista interna.

A área da ETE é de fácil acesso e o pátio externo apresenta boas condições de limpeza. Contudo, é mal iluminada e possui cercamento precário. Além disso, identificou-se a ausência de placa padrão exigida na L.O. e foram observadas evidências da presença de animais de grande porte na área da ETE. Ademais, o cortinamento vegetal é precário, havendo necessidade de reconstrução.

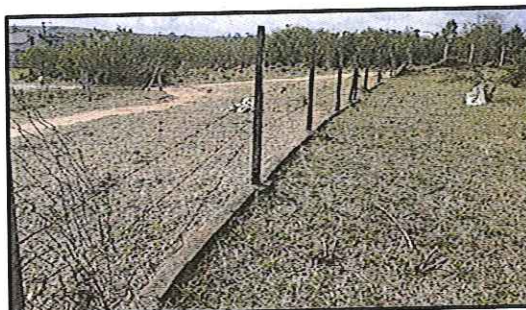
| <b>Unidade operacional</b><br>Pátio da ETE | <b>Constatação</b><br><b>C-4:</b> Cercamento precário. |
| <b>NC-4:</b> Deixar de isolar a área contra o acesso de pessoas não autorizadas. | |

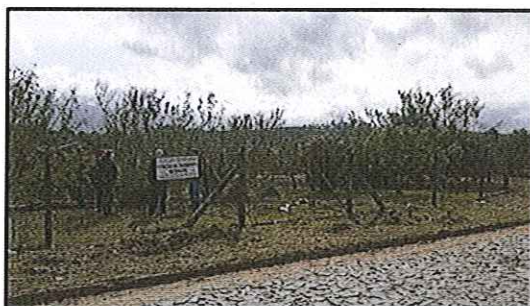
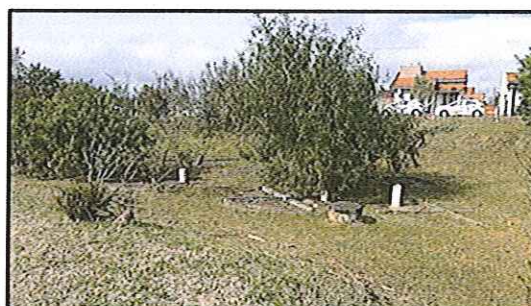
| <b>Unidade operacional</b><br>ETE | <b>Constatação</b><br><b>C-1:</b> Inexistência de placa. Para promover a transparência de suas ações, a colocação de placa explícita aos munícipes a importância daquela instalação/edificação. |

| <b>Unidade operacional</b><br>ETE | <b>Constatação</b><br><b>C-2:</b> Cortinamento vegetal precário. |

| <b>RC-1:</b> Instalar placa da concessionária, com número de telefone, na entrada da captação informando que aquela é uma área destinada ao abastecimento público. | |

| <b>RC-2:</b> Promover a manutenção e revitalização da área. | |
