## REGULAÇÃO RELATÓRIO DE FISCALIZAÇÃO N. 127/2019 - FT

Fiscalização de Engenharia à Estação de Tratamento de Água (ETA) de Nova Santa Rita/RS.

## REGULAÇÃO TERMO DE NÃO CONFORMIDADE (TNC)

## ANEXO II TERMO DE RECOMENDAÇÕES (TRC)

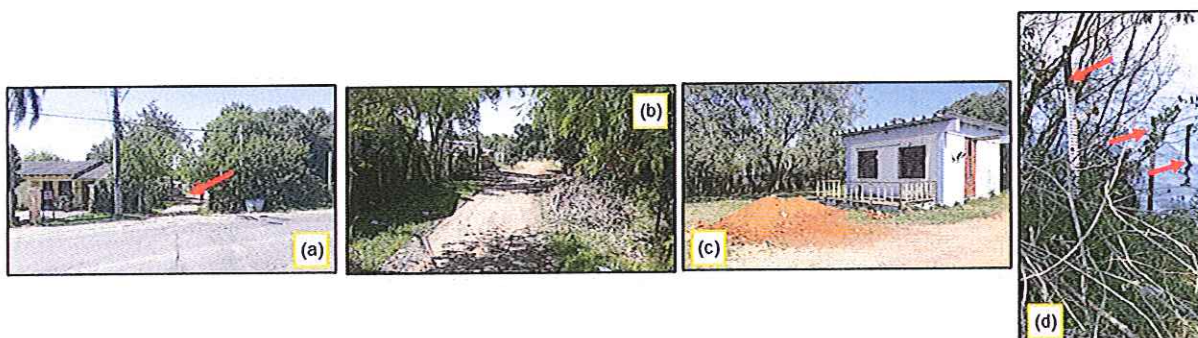
As instalações da captação (tubo de revestimento, cavalete e/ou acessórios) estão em condições razoáveis de conservação e/ou operação, estando em acordo com a ABNT NBR 12211:1992, 12213:1992, 12214:1992. A captação é realizada em poço seco com medidor de vazão. O conjunto motobomba reserva estava inoperante, encontrando-se em manutenção. O sistema de drenagem apresentou-se insuficiente devido ao significativo vazamento do conjunto motobomba operante. Observou-se expressivo acúmulo de água nas canaletas que acabaram por transbordar o fluído ao piso da edificação. Ademais, a área apresenta a ocupação desordenada de residências. A estrutura civil da edificação não proporciona condições de segurança aos operadores, em especial, ao que tange à escada de acesso ao poço seco. A estrutura necessita de significativa revitalização. As instalações elétricas não estão em bom estado de conservação, e de acordo com informações do Operador, o quadro-comando foi substituído às pressas devido ao furto do quadro anterior.

O manancial apresenta indícios de eutrofização (espumas, plantas aquáticas, turbidez elevada da água e odor fétido) e, também, foram identificadas fontes aparentes de poluição no local, como a deposição irregular de resíduos sólidos junto às margens. Não foram identificados indícios de que o registro histórico dos níveis de água seja controlado. Além disso, existem marcadores para o controle dos níveis de água no manancial.

Figura 2: Registro fotográfico do local da captação, onde: (a) vista frontal da estrada de acesso; (b) acesso à elevatória e ao ponto de captação, (c) edificação da elevatória de água bruta (EBAB-01), e; (d) marcadores de nível do manancial.

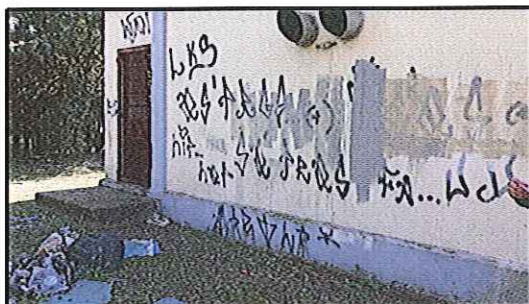
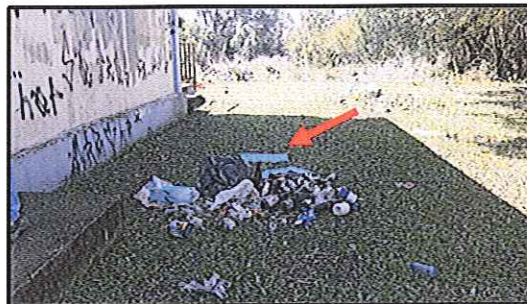
<b>Unidade operacional</b> Captação	<b>Constatação</b> C-1: Não possui cercamento e iluminação. Estrutura civil deteriorada.
<b>NC-1</b> Deixar de realizar a conservação e manutenção preventiva de unidade do sistema público de abastecimento de água. Não proporcionar a segurança das edificações e dos operadores.	
<b>Referência Legal</b> NBR 12211:1992 NBR 12213:1992 NBR 11174:1990 NBR 15113:2004 Lei Federal 11.445/2007

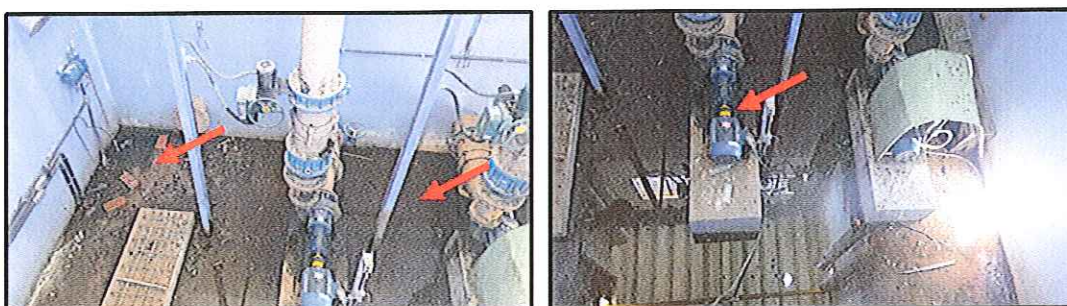
<b>Unidade operacional</b> Captação	<b>Constatação</b> C-2: Significativo vazamento aparente. Conjunto motobomba reserva estava inoperante.
<b>NC-2:</b> Deixar de realizar a conservação e manutenção preventiva de unidade do sistema público de abastecimento de água. Não proporcionar a segurança das edificações e dos operadores. Perda de água e/ou não executar redução de perdas.	
<b>Referência Legal</b> NBR 12214:1992 Lei Federal 11.445/2007

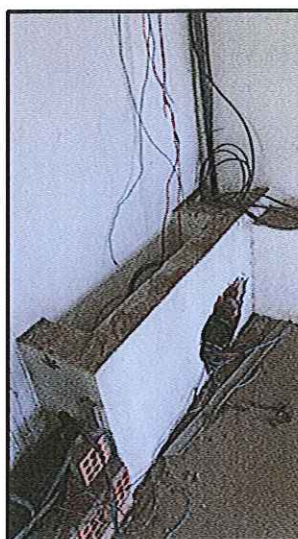
<b>Unidade operacional</b> Captação	<b>Constatação</b> C-3: Fiações expostas devido ao furto do quadro-comando elétrico.
<b>NC-3:</b> Deixar de realizar a conservação e manutenção preventiva de unidade do sistema público de abastecimento de água.	
<b>Referência Legal</b> NR-10 NBR 12214:1992 Lei Federal 11.445/2007

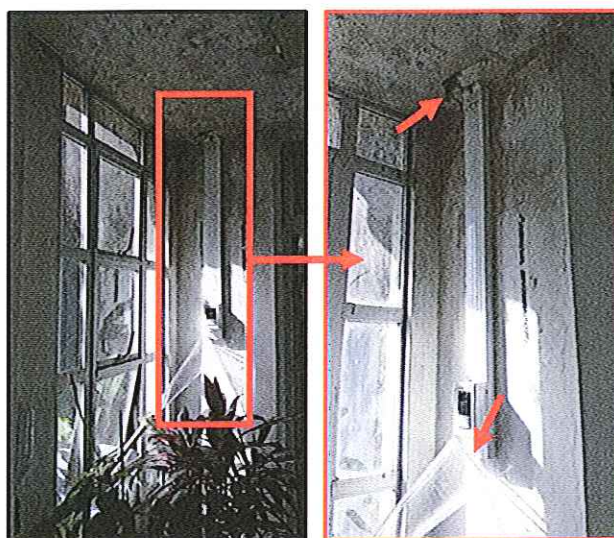
<b>Unidade operacional</b> ETA – Entrada do laboratório	<b>Constatação</b> <b>C-5:</b> Vazamento aparente. A infiltração na laje escoa pela canaleta da tomada elétrica, sendo a água direcionada, de forma improvisada, para o exterior da edificação.
<b>NC-5:</b> Deixar de realizar a conservação e manutenção preventiva de unidade do sistema público de abastecimento de água.	
<b>Referência Legal</b> NR-10 Lei Federal 11.445/2007

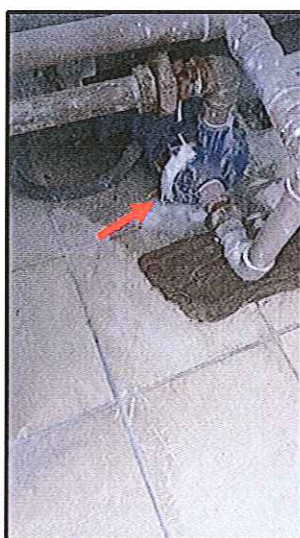
<b>Unidade operacional</b> ETA - Casa de Química	<b>Constatação</b> <b>C-6:</b> Vazamento aparente na tubulação de cal e com significativa incrustação.
<b>NC-6:</b> Deixar de realizar a conservação e manutenção preventiva de unidade do sistema público de abastecimento de água. Perda de reagente e/ou não executar redução de perdas.	
<b>Referência Legal</b> NBR 12216:1992 NBR 13035:1993

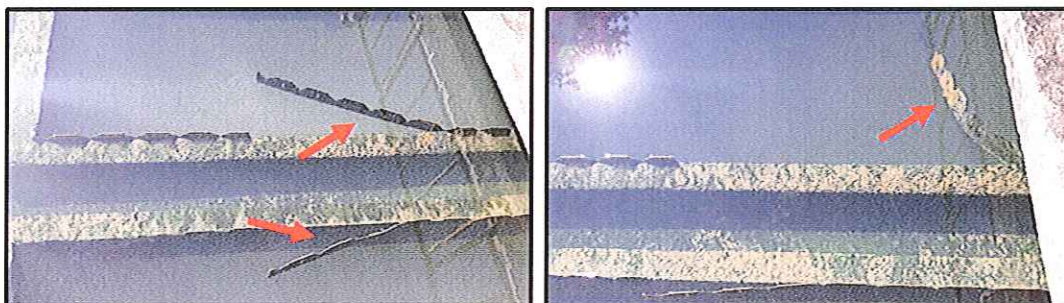
<b>Unidade operacional</b> ETA - Bloco hidráulico	<b>Constatação</b> <b>C-7:</b> Ausência e/ou deslocamento das canaletas de água decantada, reduzindo a retenção de sólidos e possivelmente sobrecarregando os filtros que, por conseguinte, tendem a necessitar de retrolavagem mais frequente. Portanto, maior envolvimento dos operadores e maior geração de lodo ao ano.
<b>NC-7:</b> Deixar de realizar a conservação e manutenção preventiva de unidade do sistema público de abastecimento de água. Processo de tratamento insatisfatório.	
<b>Referência Legal</b> NBR 12216:1992

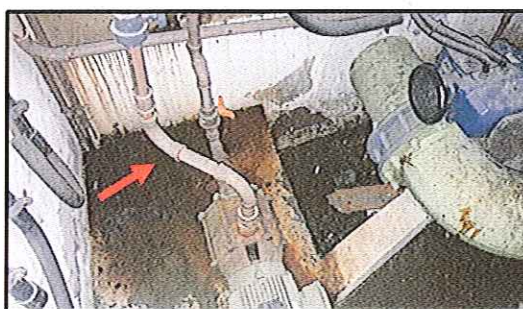
<b>Unidade operacional</b> ETA – Manobra dos filtros	<b>Constatação</b> <b>C-8:</b> Vazamento aparente.
<b>NC-8:</b> Perda de água e/ou não executar redução de perdas.	
<b>Referência Legal</b> NBR 12216:1992

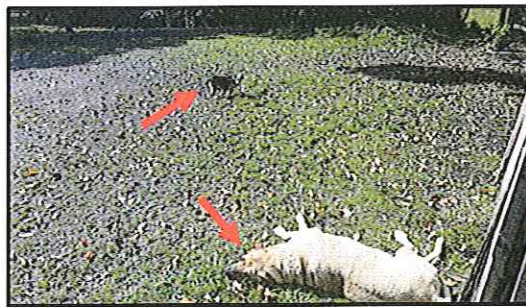
<b>Unidade operacional</b> ETA	<b>Constatação</b> <b>C-10:</b> Presença de animais da Família <i>Canidae</i> nas dependências da ETA.
<b>NC-10:</b> Existência de animais dentro dos limites da ETA.	
<b>Referência Legal</b> Resolução CONAMA nº 357, de 17 de março de 2005.

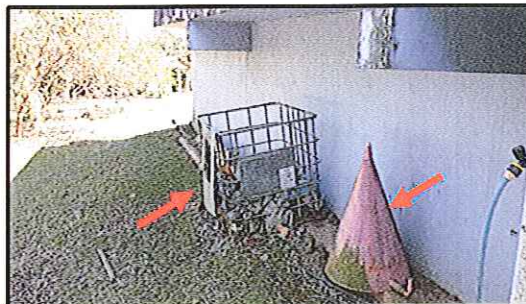
<b>Unidade operacional</b> ETA	<b>Constatação</b> <b>C-11:</b> Acúmulo de resíduos sob o bloco hidráulico.
<b>NC-11:</b> Não manter condições sanitárias.	
<b>Referência Legal</b> NBR 12216:1992 Lei Federal 11.445/2007 NBR 11174:1990 NBR 15113:2004

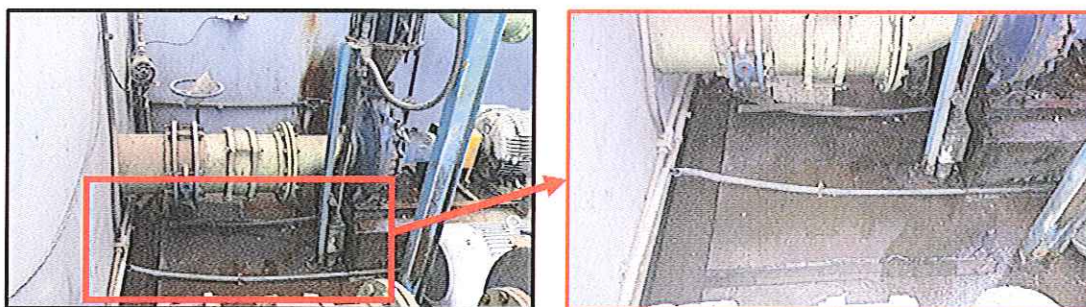
<b>Unidade operacional</b> Elevatória EBAT-02	<b>Constatação</b> <b>C-13:</b> Significativo vazamento aparente.
<b>NC-13:</b> Perda de água e/ou não executar redução de perdas. Inadequação da drenagem de água da casa de bombas.	
<b>Referência Legal</b> Lei Federal 11.445/2007 NBR 12214:1992

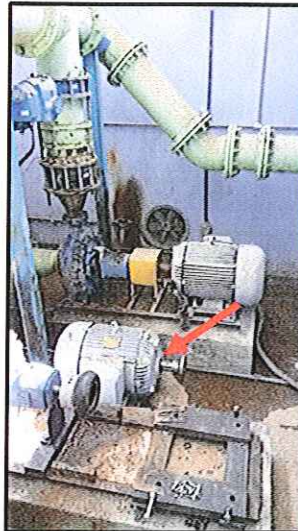
<b>Unidade operacional</b> elevatória EBAT-02	<b>Constatação</b> <b>C-14:</b> Bomba reserva inoperante.
<b>NC-14:</b> Instalar bomba reserva.	
<b>Referência Legal</b> NBR 12214:1992

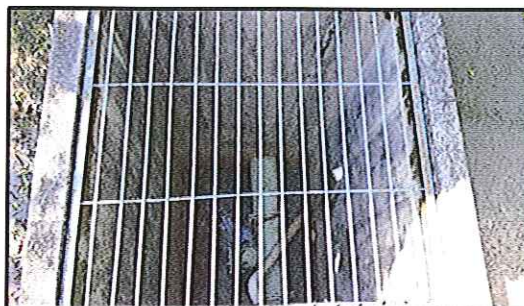
<b>Unidade operacional</b> Manobra EBAT-02	<b>Constatação</b> <b>C-15:</b> Vazamento aparente.
<b>NC-15:</b> Perda de água e/ou não executar redução de perdas.	
<b>Referência Legal</b> NBR 12214:1992 Lei Federal 11.445/2007

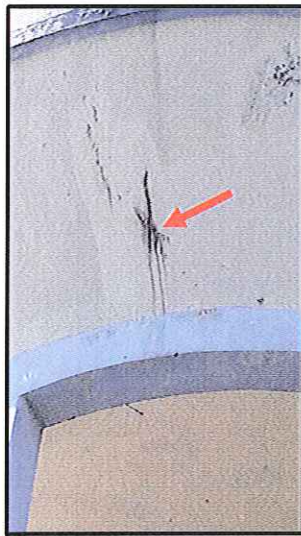
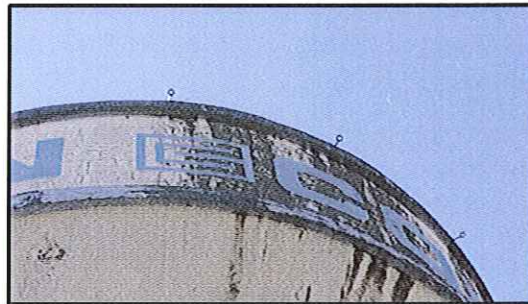
<b>Unidade operacional</b> Reservatório R-04	<b>Constatação</b> <b>C-16:</b> Vazamento aparente. Edificação necessita de manutenção e pintura com logotipo da empresa.
<b>NC-16:</b> Deixar de realizar a conservação e manutenção preventiva de unidade do sistema público de abastecimento de água. Perda de água e/ou não executar redução de perdas.	
<b>Referência Legal</b> NBR 12217:1994 Lei Federal 11.445/2007

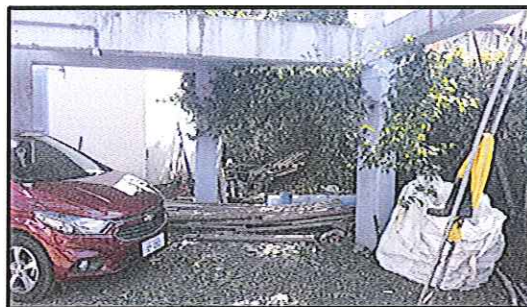
<b>Unidade operacional</b> Reservatório R-04	<b>Constatação</b> <b>C-17:</b> Acúmulo de materiais alheios à operação do reservatório.
<b>NC-17:</b> Executar a limpeza da área.	
<b>Referência Legal</b> NBR 12217:1994 NBR 12211:1992

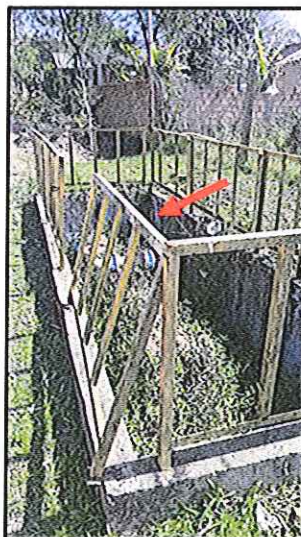
<b>Unidade operacional</b> Captação	<b>Constatação</b> C-1: Caixa de manobra com acúmulo de vegetação. Não foi possível visualizar as condições de conservação dos flanges e/ou se ocorrem vazamentos. Guarda-corpo em condições inadequadas de conservação.
RC-1: Adequação de guarda-corpo. Instalar itens de segurança. Executar a limpeza da área.	
<b>Referência Legal</b> NBR 12216:1992

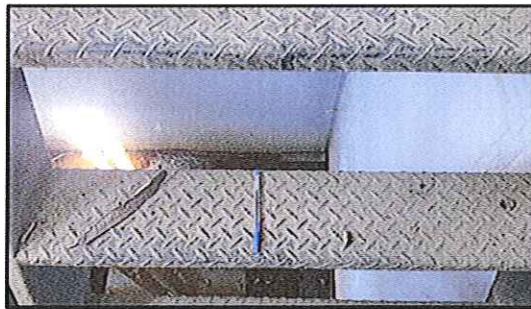
<b>Unidade operacional</b> Captação	<b>Constatação</b> <b>C-2:</b> Padrão construtivo da escada não proporciona condições de proteção, conforto e segurança aos operadores.
<b>RC-2:</b> Proporcionar condições de proteção, conforto e segurança aos operadores.	
<b>Referência Legal</b> NBR 9050:2015

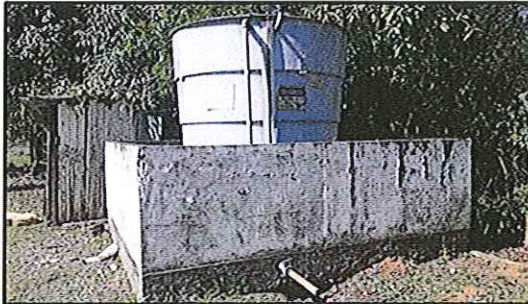
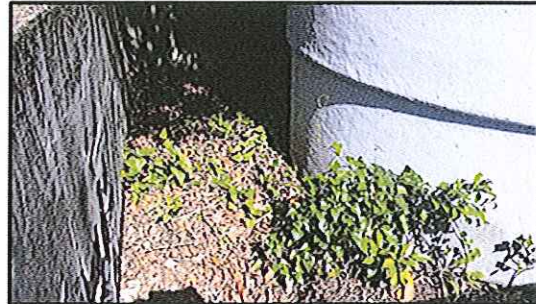
<b>Unidade operacional</b> ETA	<b>Constatação</b> <b>C-3:</b> Acúmulo de vegetação no interior da bacia de contenção do tanque de sulfato de alumínio.
<b>RC-3:</b> Executar limpeza da área.	
<b>Referência Legal</b> NBR 12216:1992

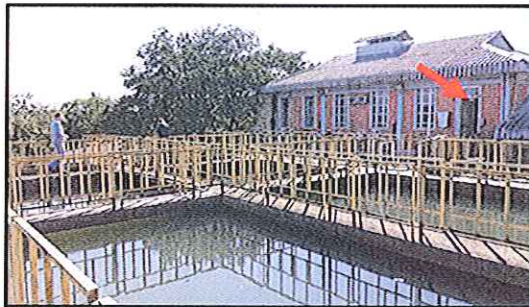
<b>Unidade operacional</b> ETA	<b>Constatação</b> <b>C-4:</b> Chuveiro de emergência com lavador de olhos exposto às intempéries.
<b>RC-4:</b> Realizar a melhoria das instalações.	
<b>Referência Legal</b> NBR 13035:1993 NBR 16291:2014

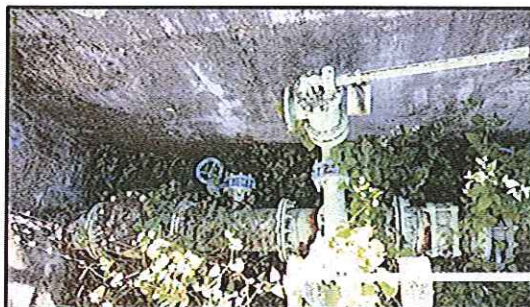
<b>Unidade operacional</b> EBAT-02	<b>Constatação</b> <b>C-5:</b> Caixa de manobra com acúmulo de vegetação. Não foi possível visualizar as condições de conservação dos flanges e/ou se ocorrem vazamentos.
<b>RC-5:</b> Realizar a conservação e manutenção preventiva de unidade do sistema público de abastecimento de água.	
<b>Referência Legal</b> NBR 12211:1992 NBR 12216:1992

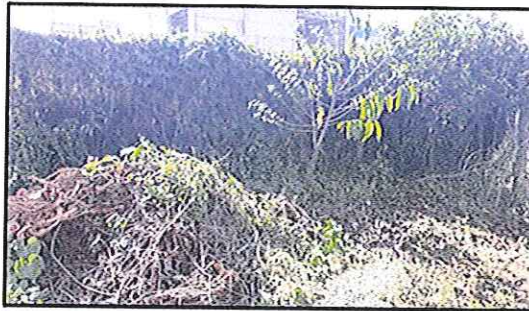
<b>Unidade operacional</b> Operacional	<b>Constatação</b> <b>C-10:</b> Acúmulo de vegetação sob o cercamento da unidade e ao longo do pátio.
<b>RC-10:</b> Executar a limpeza da área. Realizar a conservação e manutenção preventiva de unidade do sistema público de abastecimento de água.	
<b>Referência Legal</b> NBR 12211:1992

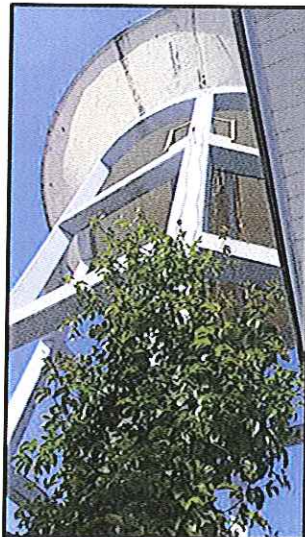
<b>Unidade operacional</b> ETA - Laboratório	<b>Constatação</b> <b>C-11:</b> Vegetação que apresenta seu crescimento ao longo do aterramento do para-raios.
<b>RC-11:</b> Executar a supressão da vegetação e adequação do aterramento.	
<b>Referência Legal</b> NR-10 NBR 12217:1994
