REGULAÇÃO RELATÓRIO DE FISCALIZAÇÃO N. 149/2019 - FT

Fiscalização de Engenharia à Estação
de Tratamento de Esgoto Reserva da Serra,
situada em Canela/RS.

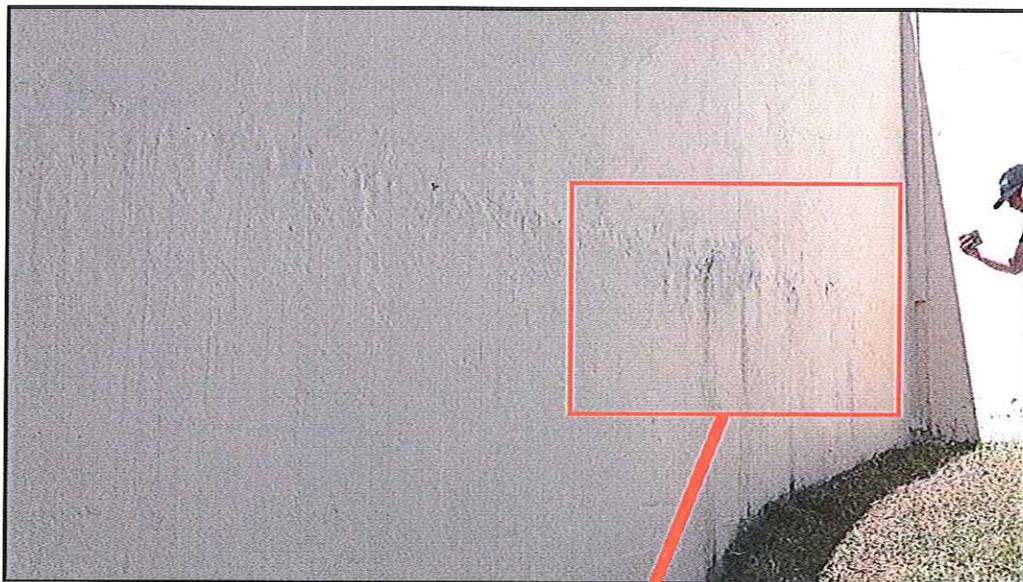
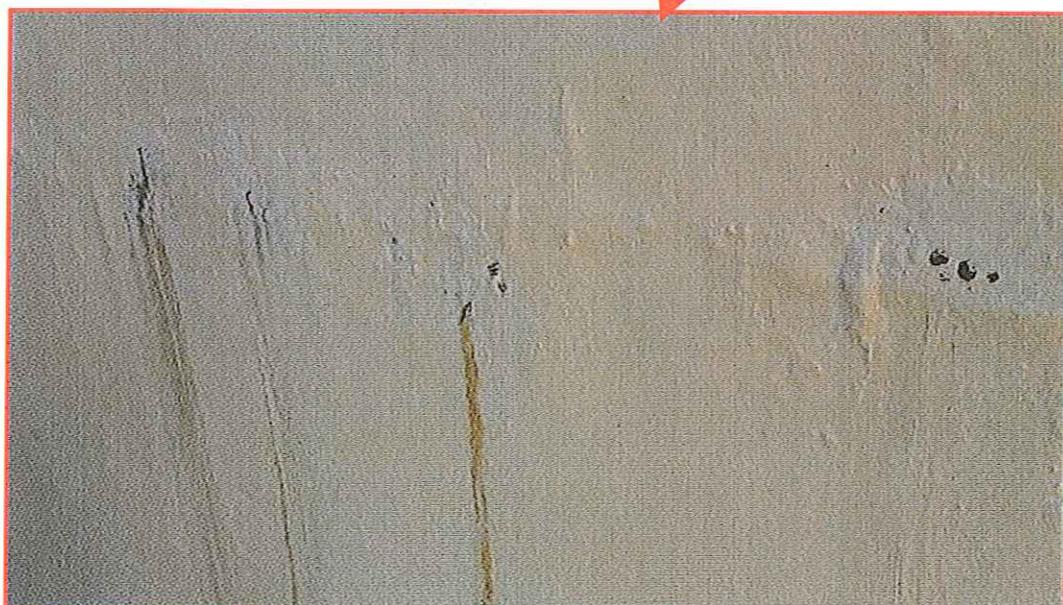
Isto posto, no decorrer da fiscalização foi observado que a área da ETE estava devidamente cercada, com o terreno limpo e as edificações que constituem o sistema de tratamento com pintura nova. Porém, mesmo com a recente pintura foi possível observar indícios de infiltração no bloco hidráulico.

Unidade operacional ETE Reserva da Serra	Constatação C-1: Indícios de infiltração no bloco hidráulico.
NC-1: Deixar de realizar a conservação e manutenção preventiva de unidade do sistema público de saneamento.	
Referência Legal Lei Federal 11.445/2007

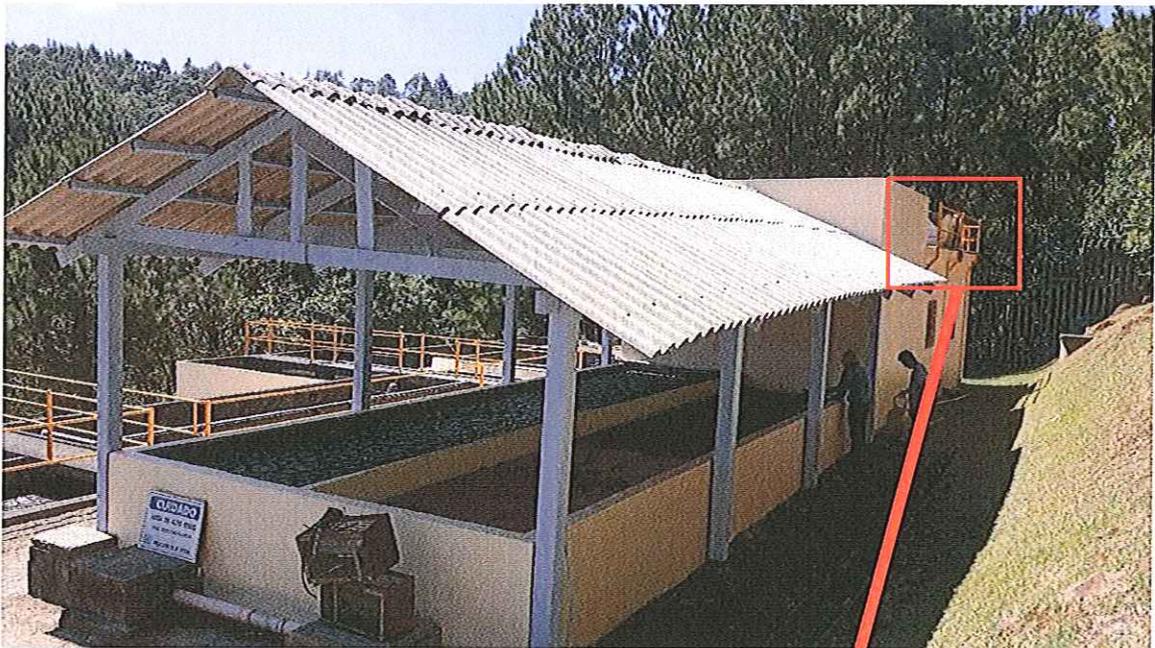
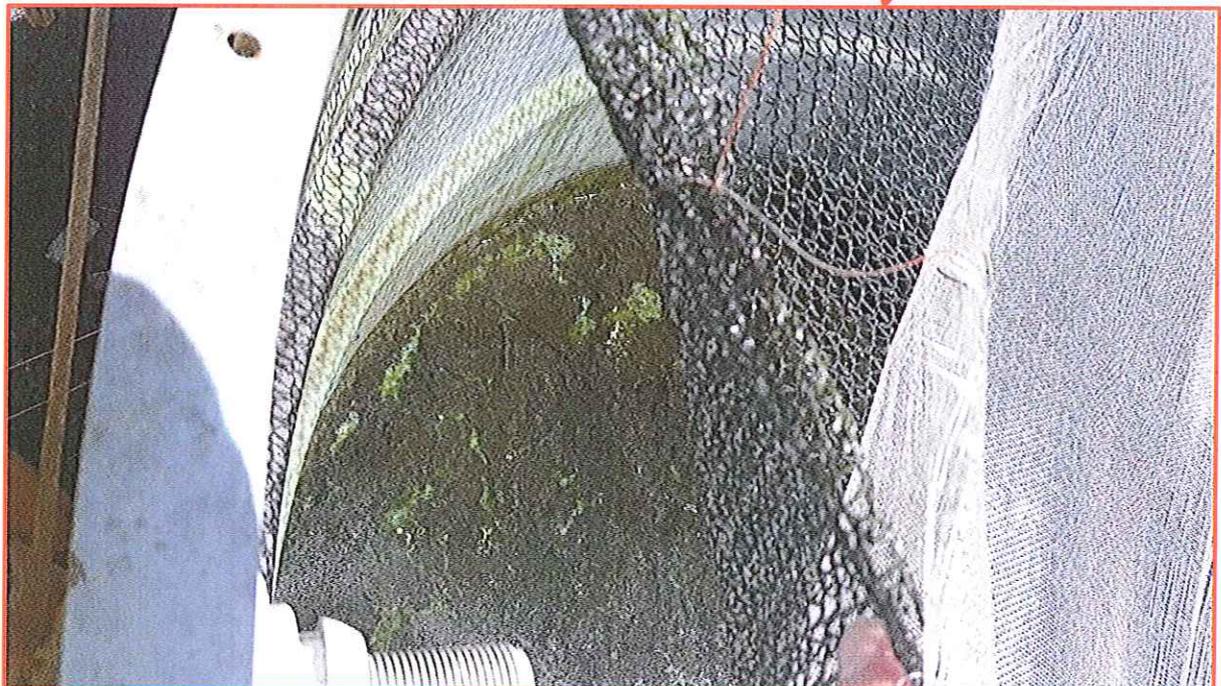
Por fim, foi observado a presença de uma caixa aberta com água parada, oferecendo ambiente propício para a proliferação de vetores.

C-2: Caixa com água parada, criando ambiente propício para a proliferação de vetores.

NC-2: Não manter condições sanitárias.

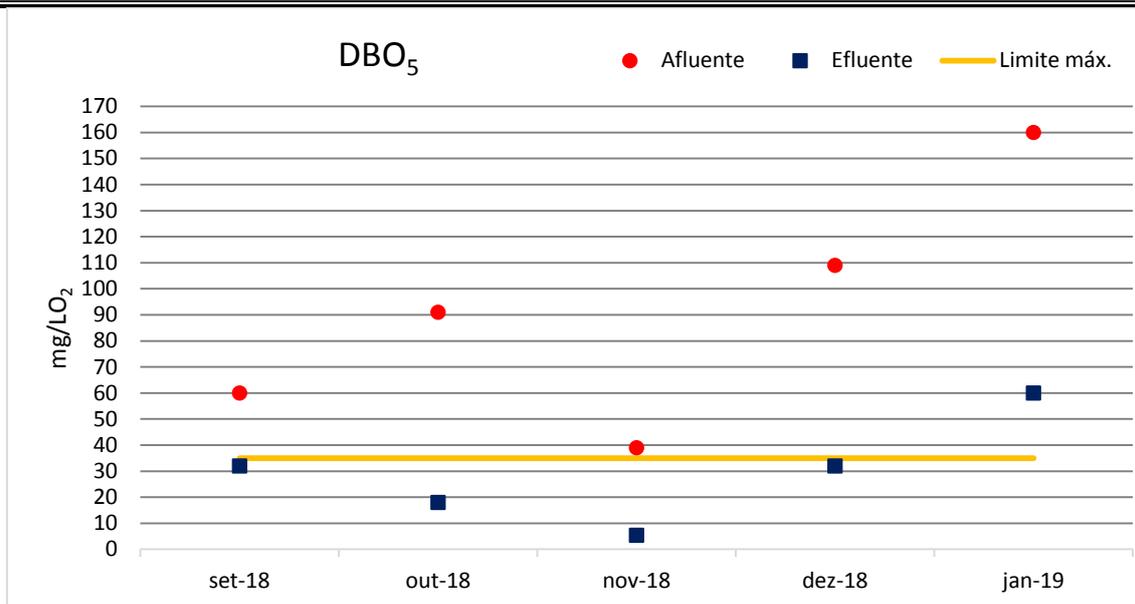
Figura 1. Gráfico mostrando a DBO do afluente e do efluente

- **DBO₅^{20°C}**: A Figura 1 apresenta os resultados mensais de DBO para o afluente e efluente. Observa-se o atendimento do parâmetro no período avaliado, exceto no mês de janeiro devido aos dias em que o lodo ficou sem aeração. No início de dezembro a ETE sofreu o roubo do quadro de energia e toda a fiação elétrica desde o poste até a vila mais próxima. Foi registrado o boletim de ocorrência 6081/2018/150416. O quadro de energia demorou a ser instalado. Sem a agitação em dezembro o lodo perdeu qualidade, provocando o não atendimento da DBO em janeiro. A ETE ficou sem ligação de energia elétrica de 03/12/18 a 14/01/19, mas os agitadores foram alimentados por gerador de energia nas primeiras semanas.

Eficiência de remoção da DBO ₅ (mg/LO ₂)				
set/2018	out/2018	nov/2018	dez/2018	jan/2019
47%	80%	86%	71%	63%

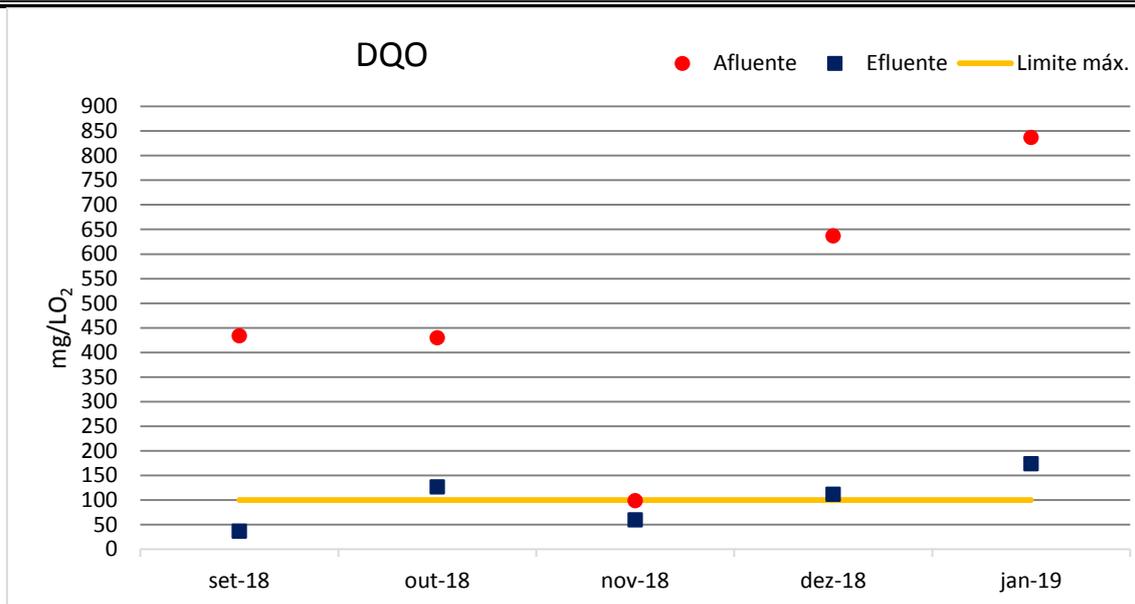
Figura 2. Gráfico mostrando DQO do afluente e efluente

- **DQO:** A Figura 2 apresenta os resultados de DQO para o afluente e efluente. Verifica-se que houve o atendimento parcial ao parâmetro. Mesmo com a falta de agitação (devido a falta de energia mencionada acima) nos meses de dezembro e janeiro observou-se a boa eficiência de remoção da DQO conforme mostrado na tabela abaixo.

Eficiência de remoção da DQO (mg/LO ₂)				
set/2018	out/2018	nov/2018	dez/2018	jan/2019
91%	70%	39%	82%	79%

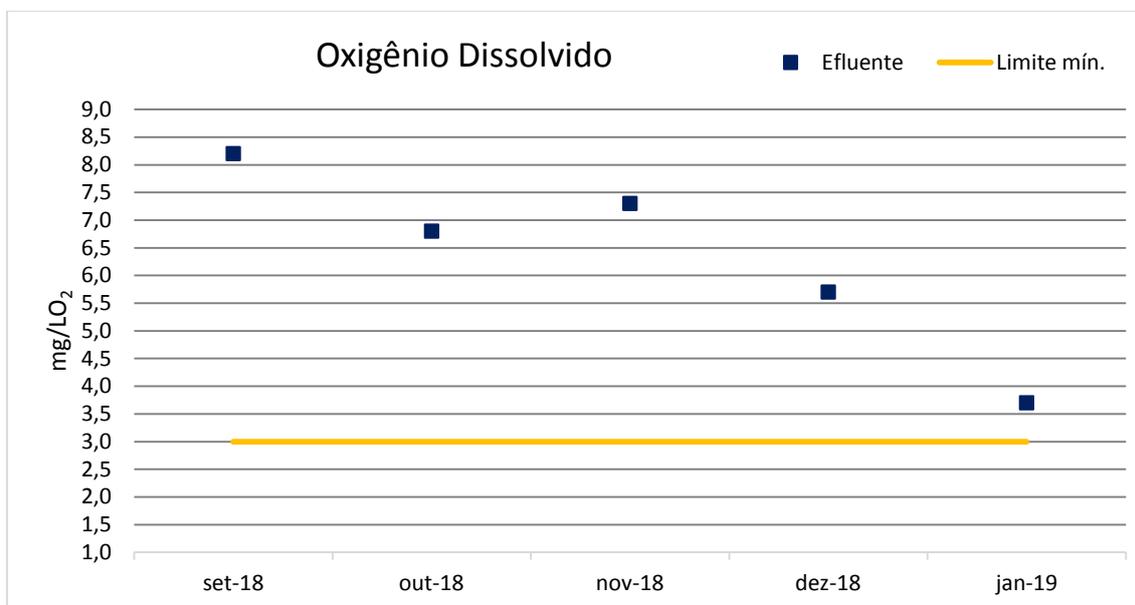
Figura 4. Gráfico mostrando oxigênio dissolvido do efluente

- **Oxigênio dissolvido:** A Figura 4 ilustra os resultados de oxigênio dissolvido no efluente. Verifica-se que o padrão estabelecido pela LO foi plenamente atendido no período avaliado, com uma pequena redução nos meses de dezembro e janeiro devido a falta de energia já mencionada.

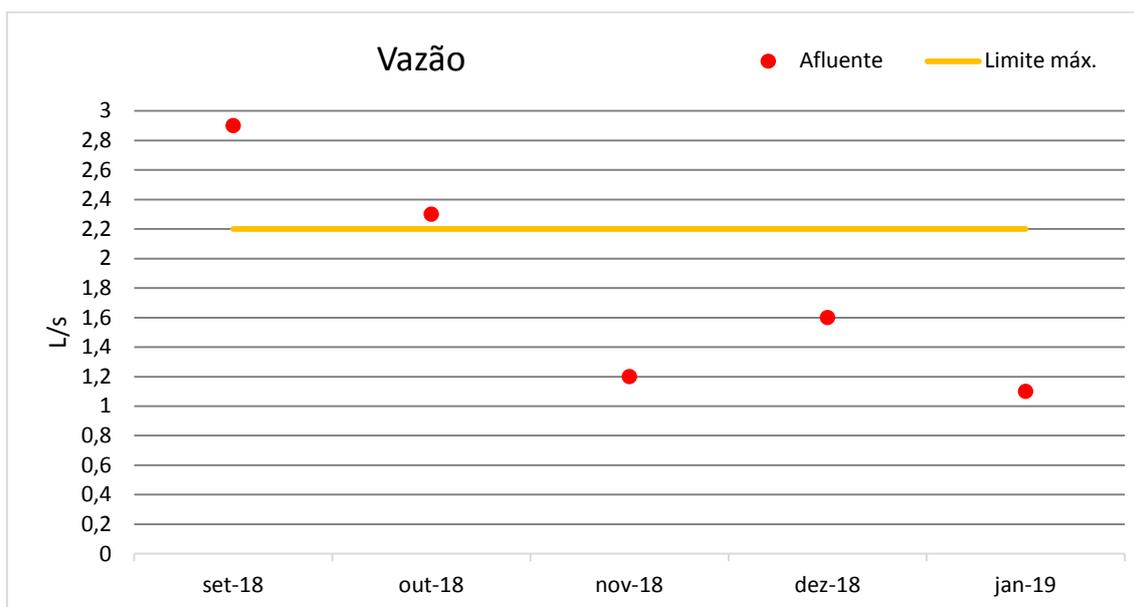
Figura 8. Gráfico mostrando a vazão afluyente da ETE.

- **Vazão:** Na Figura 8 podem ser visualizados os valores de vazão registrados em cada mês. O valor de dezembro é uma média estimada, pois devido a falta de energia (já mencionada) o macromedidor não operou. Observa-se que a partir do mês de novembro houve o atendimento ao limite máximo da vazão (2,2 L/s).

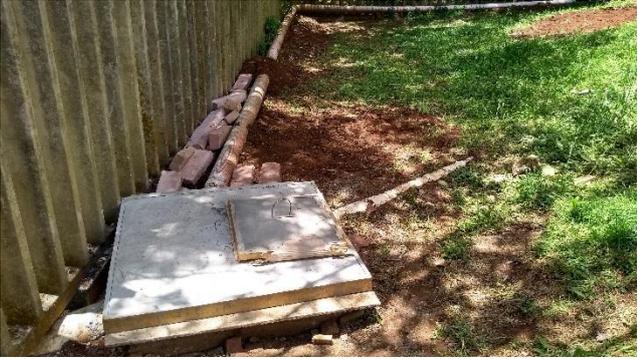
<p>Figura 5. Novo PV de saída</p>	<p>Figura 6. Roubo do quadro de energia</p>

Em novembro foi construído o PV de saída que a ETE não possuía. Este PV recebe a tubulação do efluente e extravasor, direcionando para o emissário. Para facilitar o escoamento e futura manutenção, também foi instalada a nova tubulação do emissário (sobre o emissário antigo), em PVC, respeitando o mesmo comprimento e direção.
