## REGULAÇÃO RELATÓRIO DE FISCALIZAÇÃO N. 152/2019 - FT

Fiscalização de Engenharia à Estação de Tratamento de Água (ETA) Rio dos Sinos de Novo Hamburgo/RS.

N. 152/2019 - TNC

**ANEXO II**  
**TERMO DE RECOMENDAÇÕES (TRC) ETA Novo Hamburgo**  
**N. 152/2019 - TRC**

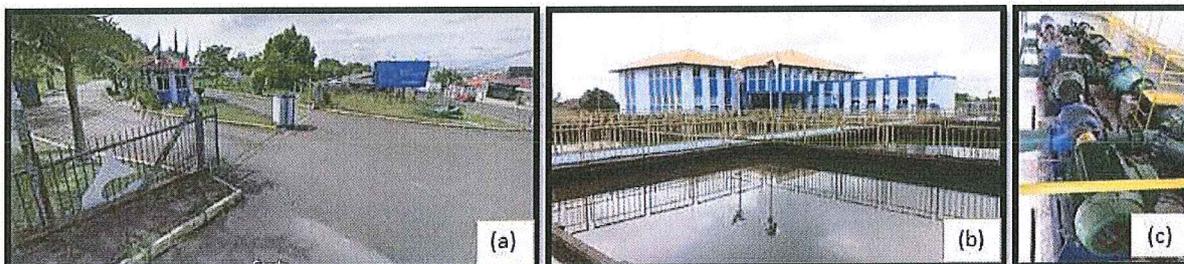
Figura 3: Registro fotográfico da fiscalização à ETA, onde: (a) vista frontal do portão de acesso; (b) parte do bloco hidráulico e; (c) elevatória.

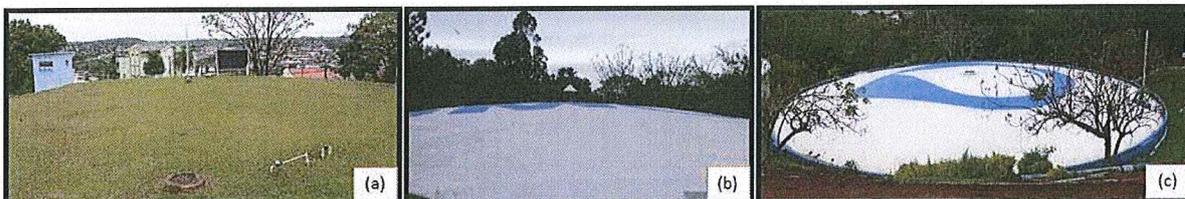
Figura 4: Registro fotográfico dos Reservatórios: (a) Reservatório RES001; (b) Reservatório RES002 e (c) Reservatório RES003.

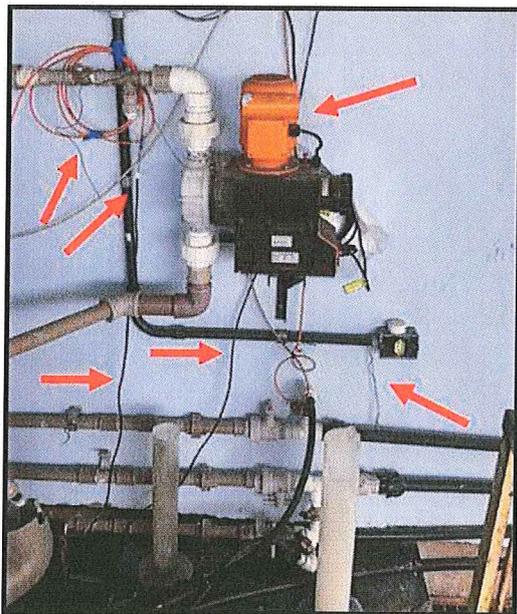
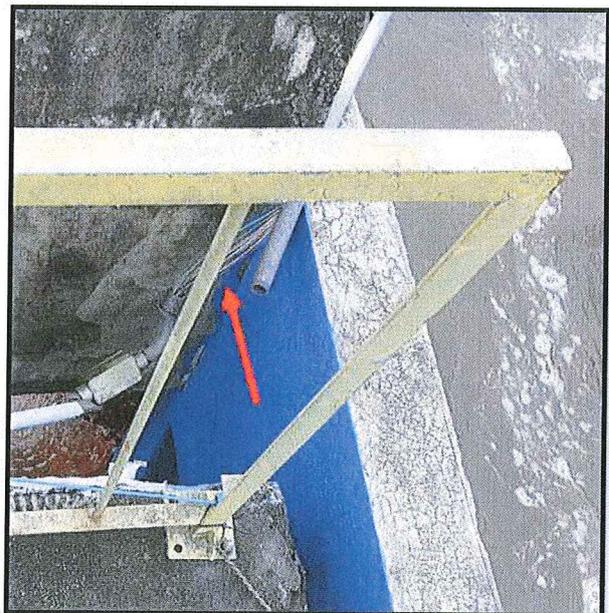
<b>Unidade operacional</b> ETA	<b>Constatação</b> <b>C-1:</b> Instalações elétricas com fiação não enclausurada. Motor sem proteção. Necessidade das instalações elétricas se enquadrarem dentro das normas vigentes.
<b>NC-1:</b> Deixar de realizar a conservação e manutenção preventiva de unidade do sistema público de abastecimento de água.	
<b>Referência Legal</b> NR-10 Lei Federal 11.445/2007

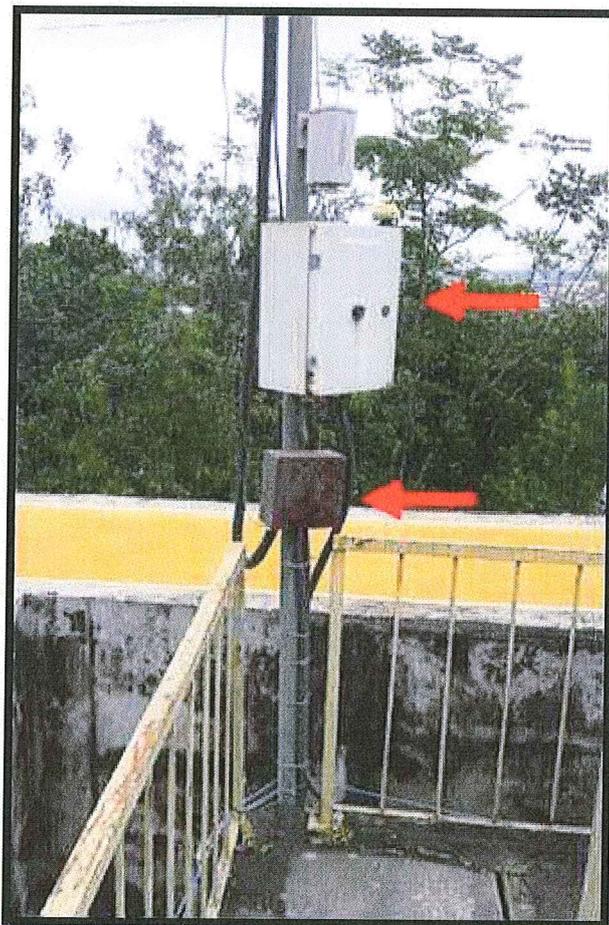
<b>Unidade operacional</b> ETA	<b>Constatação</b> C-2: Quadros-comando elétricos expostos às intempéries já apresentando sinais de deterioração.
NC-2: Falta de conservação e manutenção preventiva de unidade do sistema público de saneamento básico.	
<b>Referência Legal</b> NR-10 Lei Federal nº 8987, de 13 de fevereiro de 1995

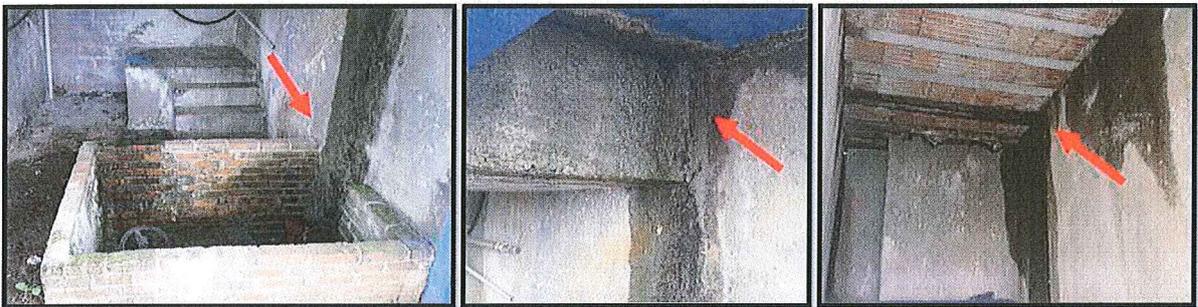
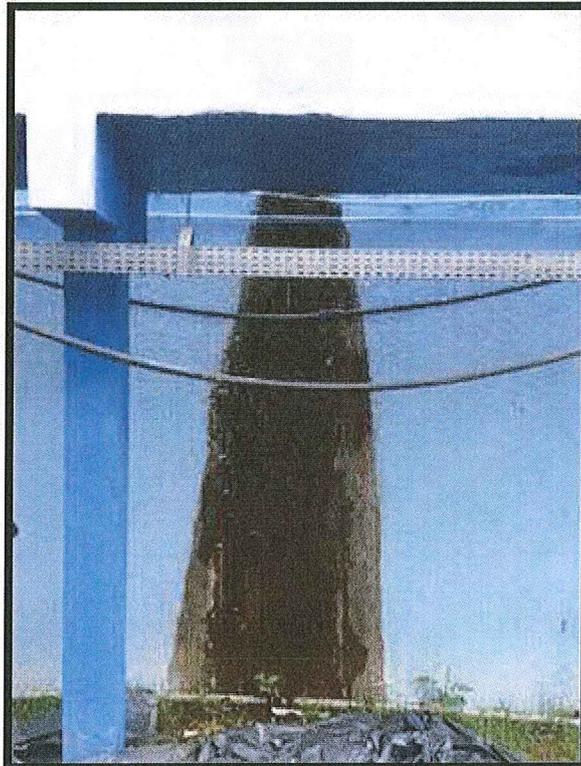
<b>Unidade operacional</b> Edificações	<b>Constatação</b> <b>C-3:</b> As edificações apresentam patologias, o bloco hidráulico possui vazamento aparente em pontos específicos.
<b>NC-3:</b> Perda de água e/ou não executar redução de perdas. Deixar de realizar a conservação e manutenção preventiva de unidade do sistema público de abastecimento de água.	
<b>Referência Legal</b> Lei Federal 11.445/2007 NBR 12216:1992

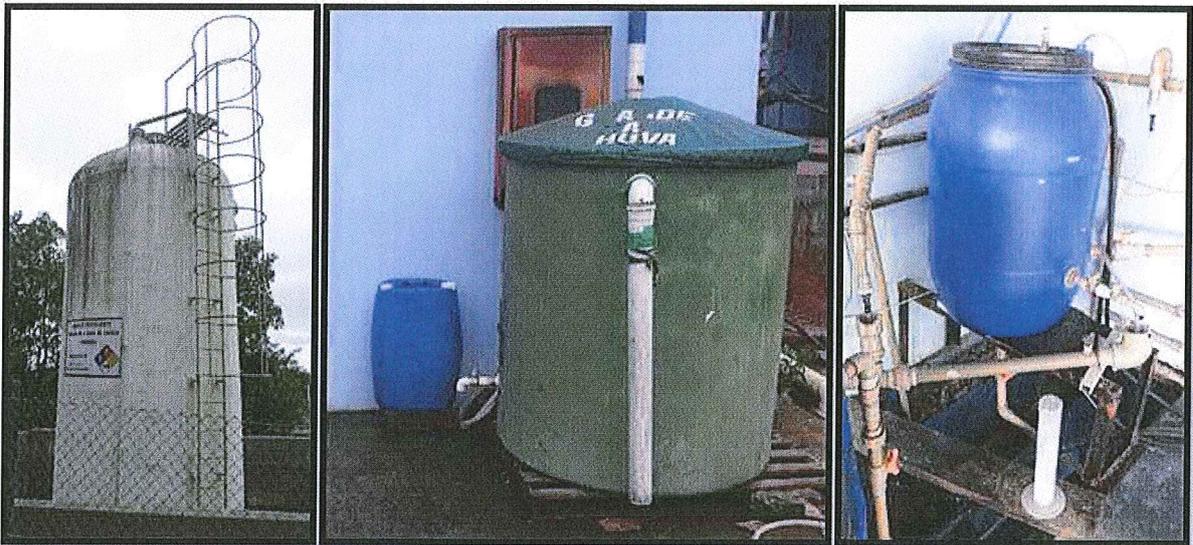
<b>Unidade operacional</b> ETA	<b>Constatação</b> <b>C-4: Inexistência de identificação.</b>
<b>NC-4:</b> Ausência de placa com código ONU nos tanques de armazenagem de produtos químicos. Ausência de placa nas tinas de preparo das soluções e no local de armazenamento dos produtos químicos com nome químico do ingrediente ativo conforme indicado pela IUPAC ( <i>International Union of Pure and Applied Chemistry</i> ), nome comum, em português, do ingrediente ativo e o número CAS ( <i>Chemical Abstract Service Registry</i> ) do ingrediente ativo.	
<b>Referência Legal</b> NBR 7500:2018 NBR 12216:1992 NBR 14725-4:2009

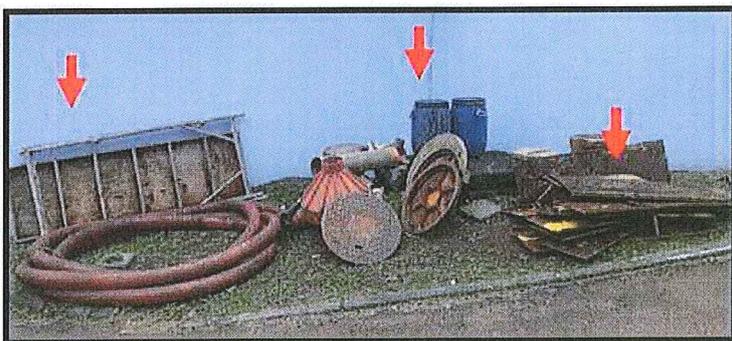
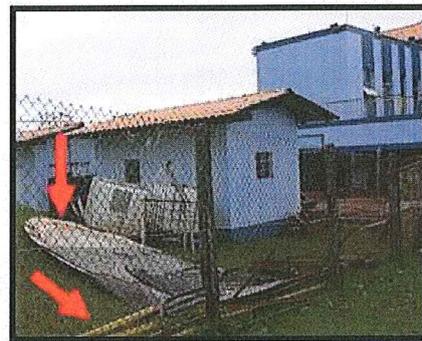
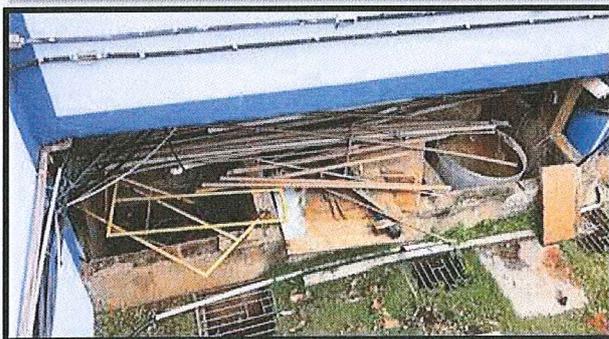
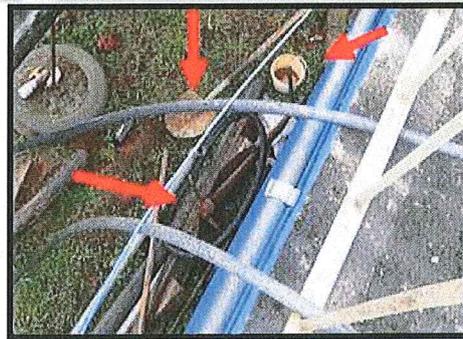
<b>Unidade operacional</b> Diversos pontos da unidade	<b>Constatação</b> <b>C-5:</b> Acúmulo de resíduos e objetos alheios a operação junto ao bloco hidráulico, próximo à reservatórios e ao longo do pátio da unidade.
<b>NC-5:</b> Executar a limpeza da área.	
<b>Referência Legal</b> NBR 12216:1992 Lei Federal 11.445/2007

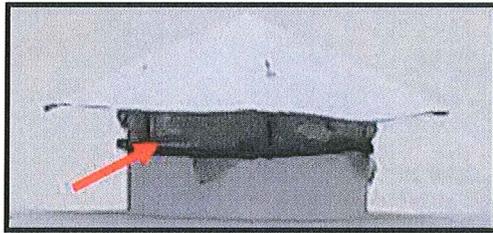
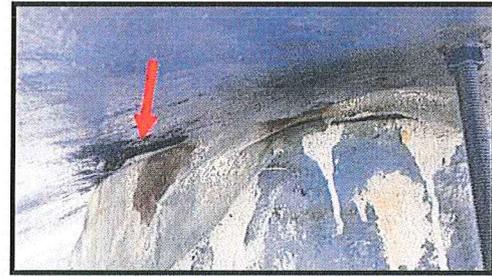
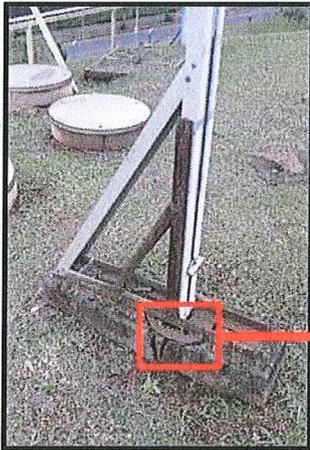
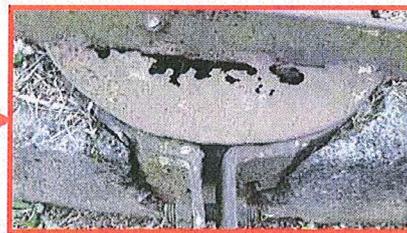
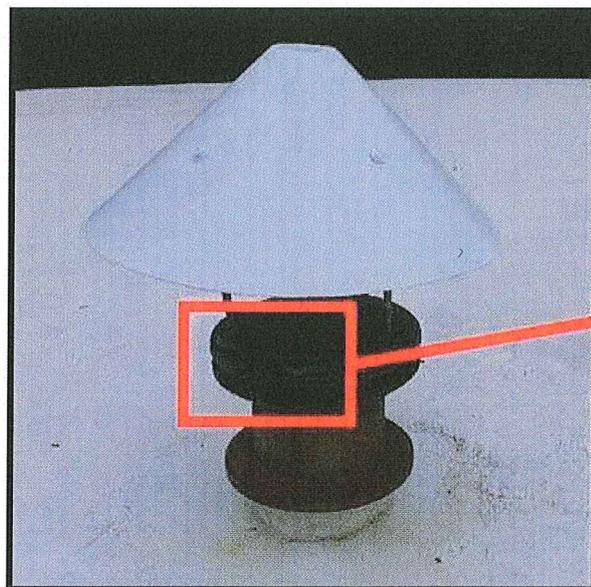
<b>Unidade operacional</b> RES001, RES002 e RES003	<b>Constatação</b> <b>C-6:</b> Ventilação do reservatório sem tela de proteção e/ou tela de proteção inadequada.
<b>NC-6:</b> Ventilação do reservatório sem tela de proteção e/ou tela de proteção danificada.	
<b>Referência Legal</b> NBR 12217/1994

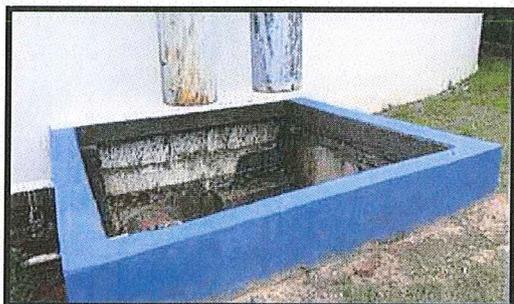
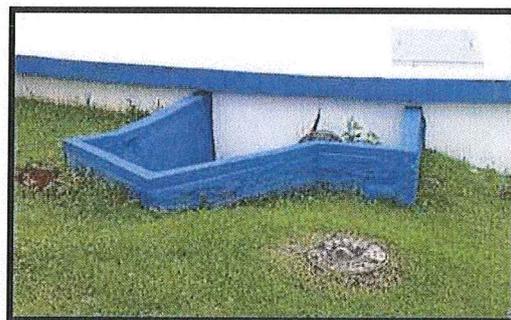
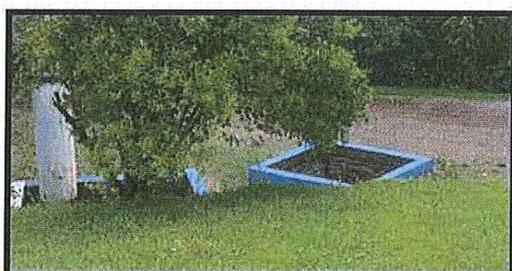
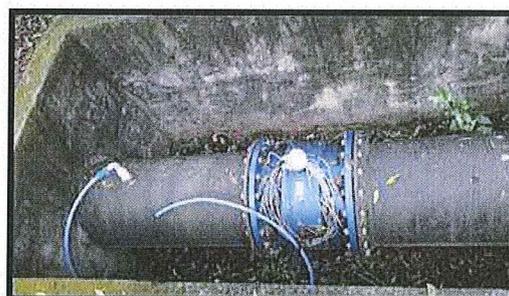
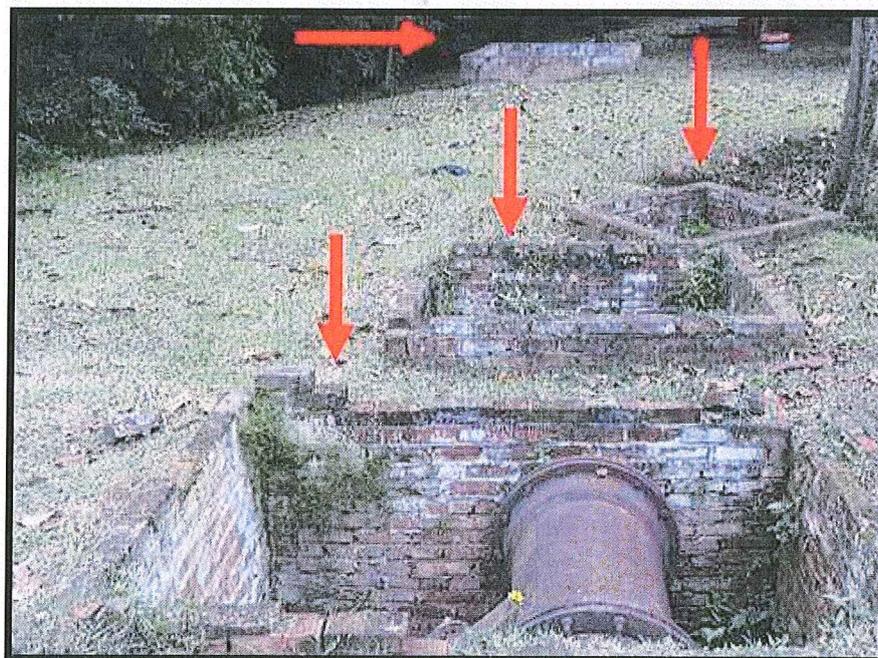
<b>Unidade operacional</b> ETA	<b>Constatação</b> C-7: Ausência de grelha sobre câmaras de registros de manobra.
<b>NC-7:</b> Instalar grelha sobre câmara de manobra.	
<b>Referência Legal</b> NBR 12214:1992 NBR 12216:1992

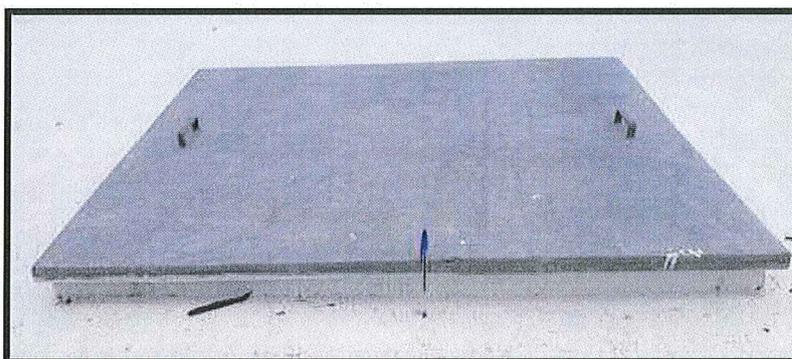
<b>Unidade operacional</b> Reservatório RES002	<b>Constatação</b> <b>C-8:</b> Altura das bordas da abertura de inspeção devem estar pelo menos 0,10 m acima da superfície da cobertura.
<b>NC-8:</b> Vedação e travamento da tampa de inspeção são insatisfatórios. Não manter as condições de potabilidade da água.	
<b>Referência Legal</b> NBR 12217:1994 Portaria n.5 do Ministério da Saúde

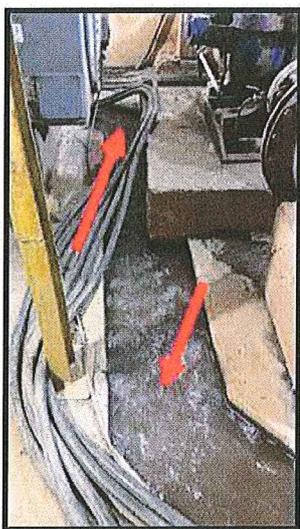
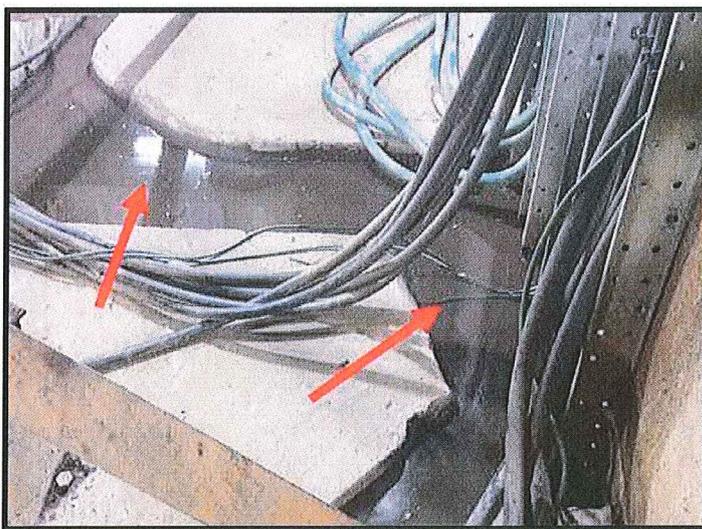
<b>Unidade operacional</b> Elevatória da Captação	<b>Constatação</b> <b>C-9:</b> Vazamento aparente. Apesar da existência de canaletas e bomba de drenagem, o acúmulo de água e/ou o caimento do piso fez com que a água fosse encaminhada para canaletas onde encontram-se fiações submersas.
<b>NC-9:</b> A drenagem de água da casa de bombas é inadequada. Não proporcionar a segurança das edificações e dos operadores.	
<b>Referência Legal</b> NBR 12214:1992, NR-10

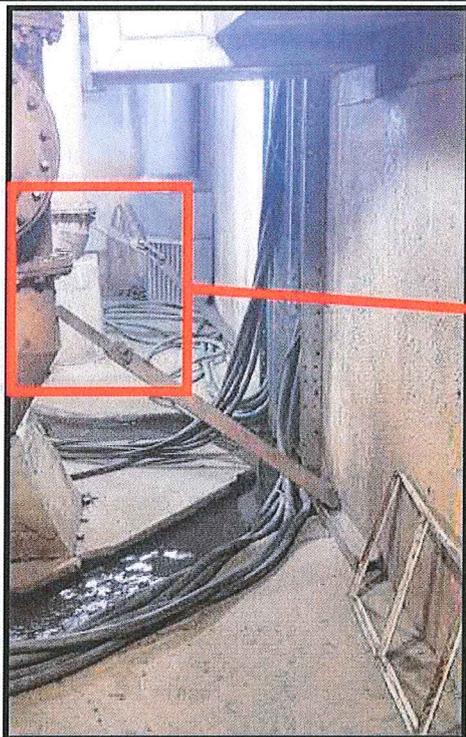
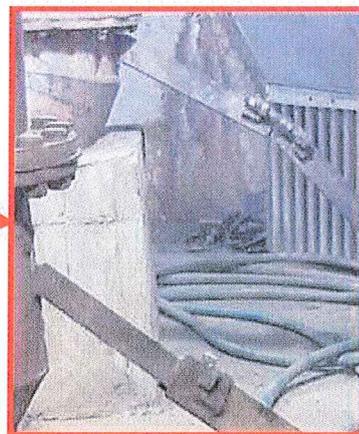
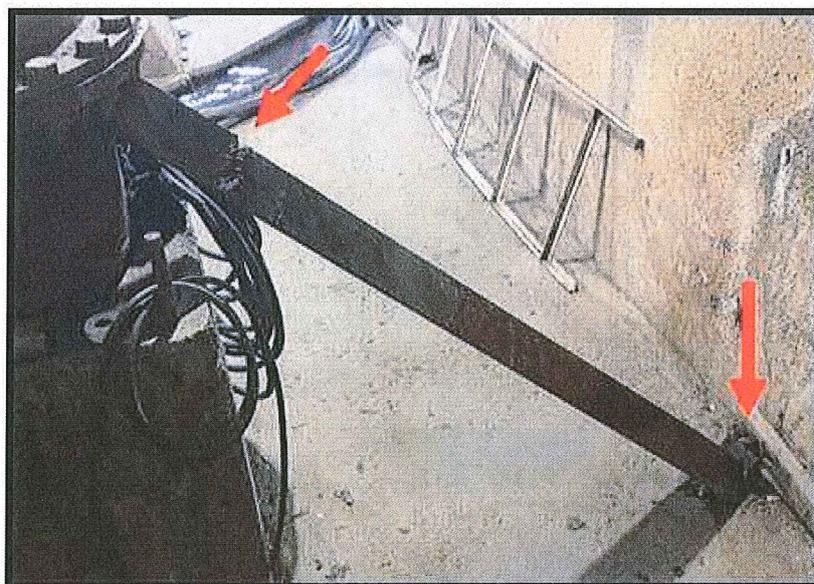
<b>Unidade operacional</b> Elevatória da Captação	<b>Constatação</b> <b>C-10:</b> Melhorar o estado de conservação de ancoragens e apoios.
<b>NC-10:</b> Deve se observar vários elementos intervenientes, tais como: avaliação da condição mecânica da tubulação e das estruturas, prever proteção aos esforços mecânicos, para evitar o colapso para tubulações quando da ocorrência das condições-limites de trabalho e dos transitórios hidráulicos.	
<b>Referência Legal</b> NBR 12215:2017.

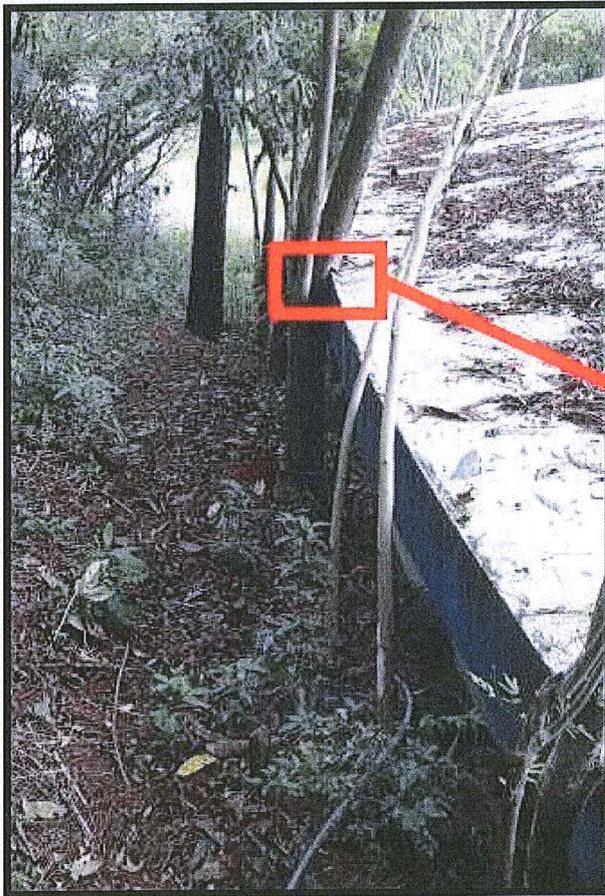
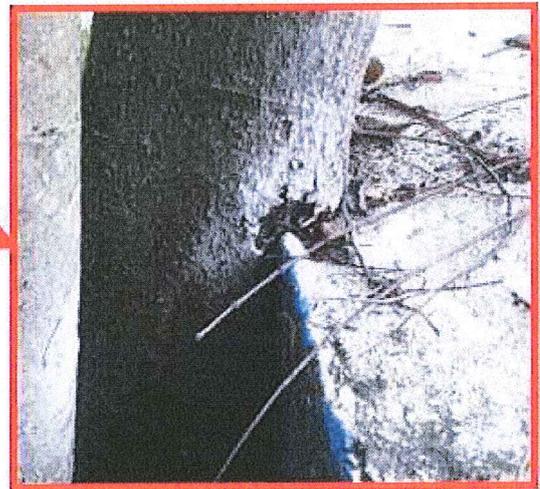
<b>Unidade operacional</b> Reservatório RES002	<b>Constatação</b> <b>C-11:</b> Árvores com grandes raízes em toda a circunferência do reservatório, além de irregularidades do terreno.
<b>NC-11:</b> Os locais de trabalho não devem ter pisos com saliências ou depressões que possam causar acidentes durante a circulação de pessoas, ou movimentação de materiais e equipamentos.	
<b>Referência Legal</b> NBR 12217/1994

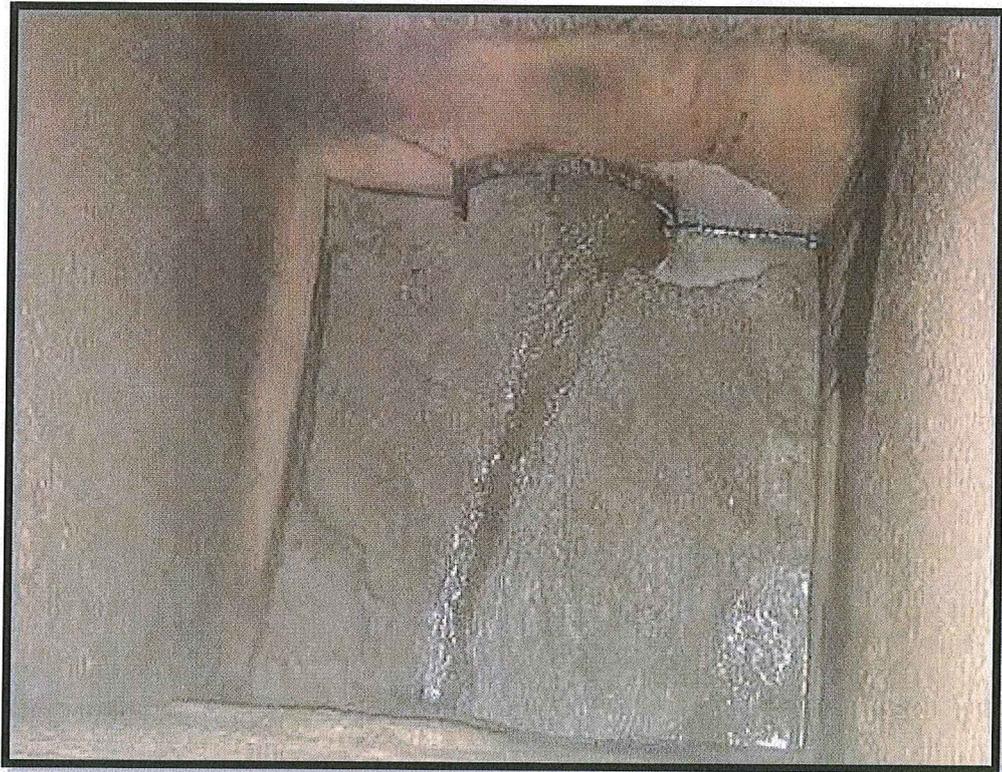
<b>Unidade operacional</b> ETA	<b>Constatação</b> C-12: Lodo da ETA retornado ao corpo receptor.
<b>NC-12:</b> Não dar destinação correta do lodo da ETA.	
<b>Referência Legal</b> Portaria conjunta SEMA – FEPAM nº08, de 12 de abril de 2018. Resolução CONSEMA nº 355/2017 Lei Estadual nº 12.037/2003

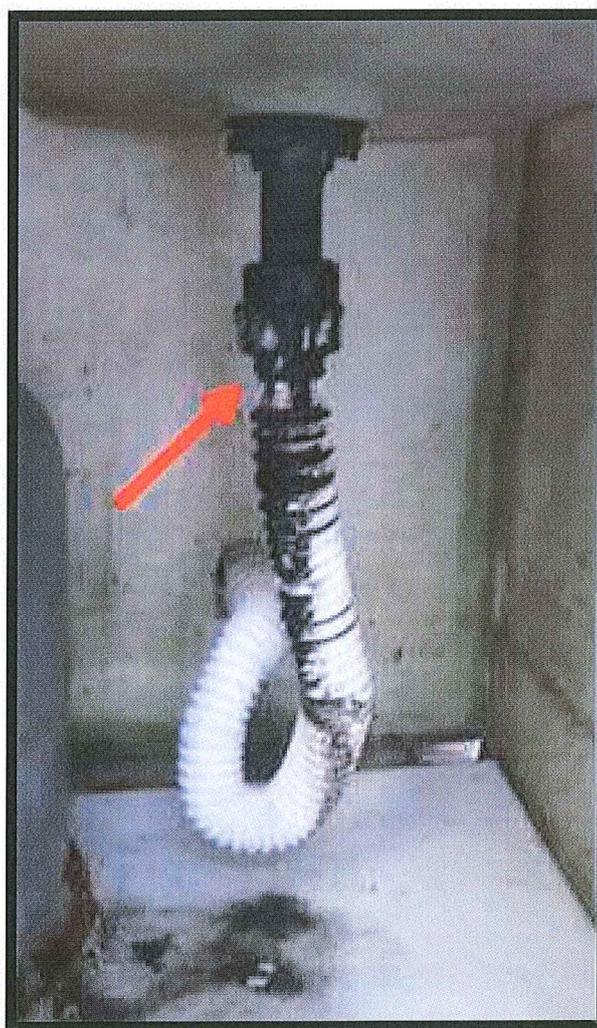
<b>Unidade operacional</b> ETA	<b>Constatação</b> C-1: Vazamento aparente.
<b>RC-1:</b> Perda de reagente e/ou não executar redução de perdas.	
<b>Referência Legal</b> NBR 12216:1992

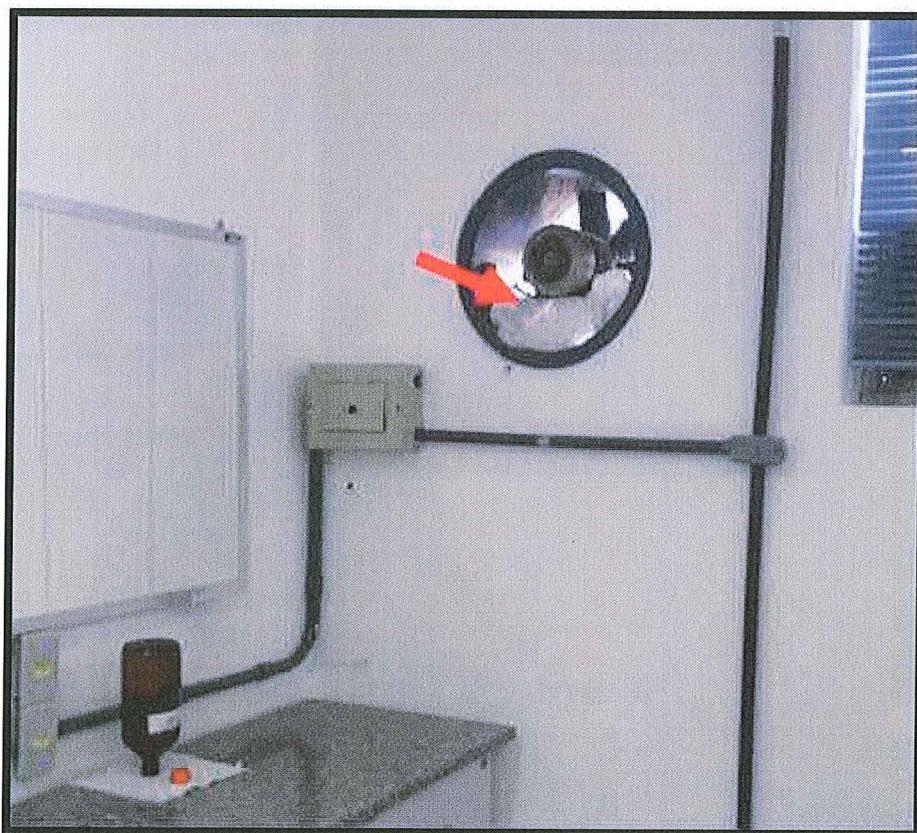
<b>Unidade operacional</b> ETA – Casa de Química	<b>Constatação</b> <b>C-3:</b> Sala de limpeza de frascos de amostras com obstrução na saída de ventilação forçada (exaustor).
<b>RC-3:</b> Não proporcionar a segurança das edificações e dos operadores.	
<b>Referência Legal</b> NBR 12216:1992 NBR 13035:1993

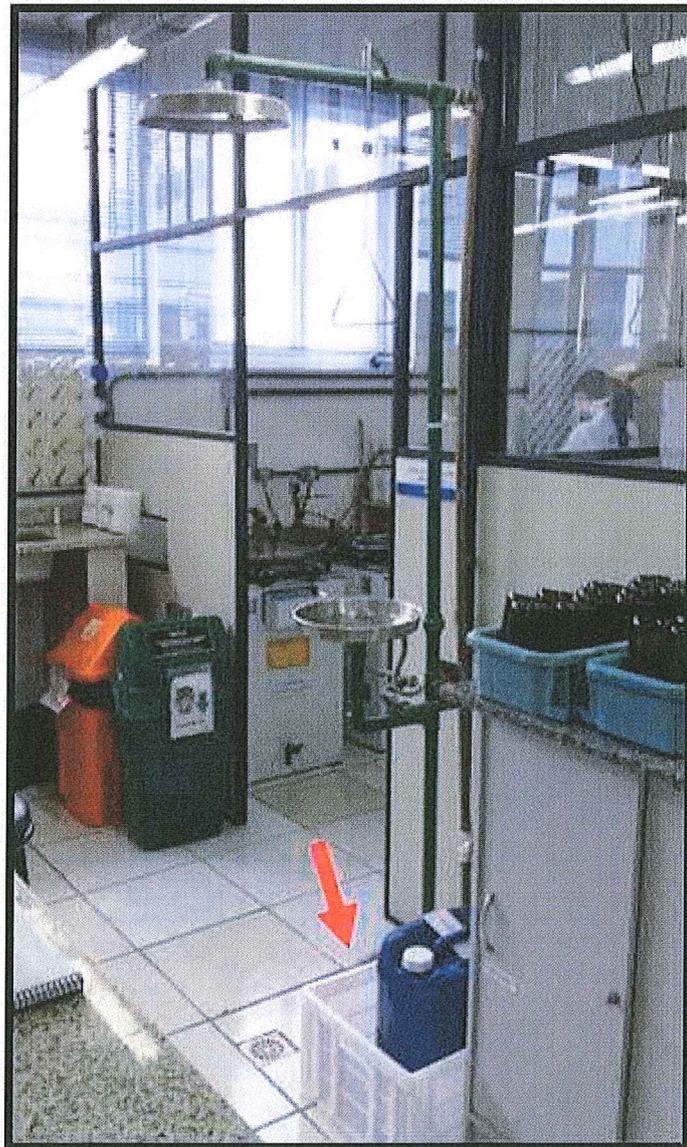
<b>Unidade operacional</b> ETA	<b>Constatação</b> <b>C-4:</b> Chuveiro de emergência com objetos obstruindo sua utilização em caso de emergência.
<b>RC-4:</b> Realizar a melhoria das instalações.	
<b>Referência Legal</b> NBR 13035:1993 NBR 16291:2014

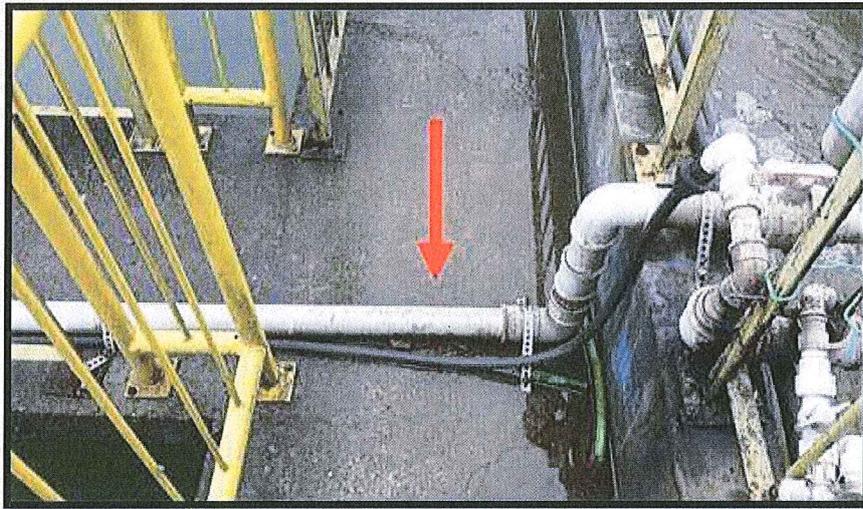
<b>Unidade operacional</b> ETA – bloco hidráulico	<b>Constatação</b> <b>C-5:</b> Tubulações sem proteção sobre o bloco hidráulico, que podem ocasionar a queda de um Operador.
<b>RC-5:</b> Realizar a conservação e manutenção preventiva de unidade do sistema público de abastecimento de água.	
<b>Referência Legal</b> NR-8 NBR 12216:1992

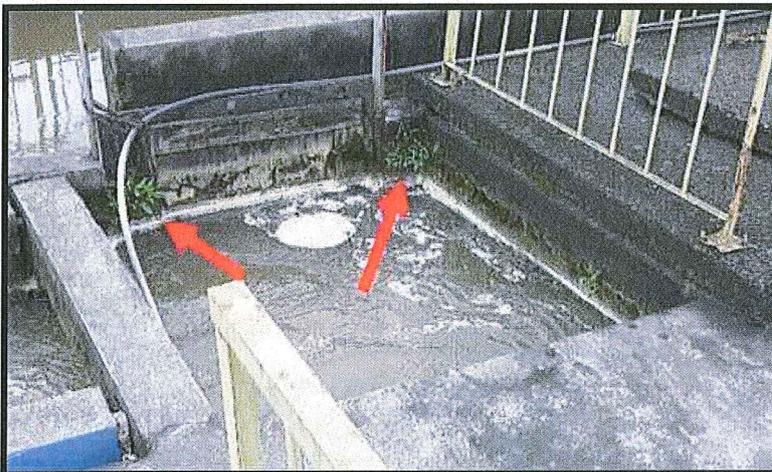
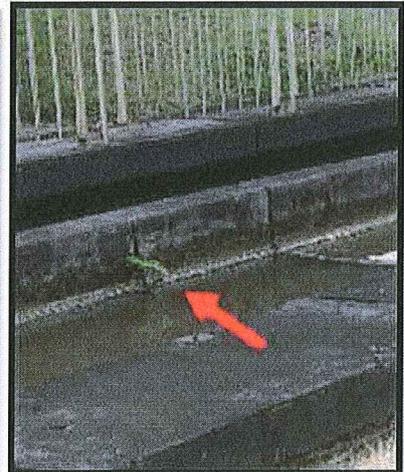
<b>Unidade operacional</b> ETA	<b>Constatação</b> <b>C-6:</b> Presença de vegetação junto às paredes dos floculadores.
<b>RC-6:</b> Deixar de realizar a conservação e manutenção preventiva de unidade do sistema público de abastecimento de água.	
<b>Referência Legal</b> NBR 12216:1992

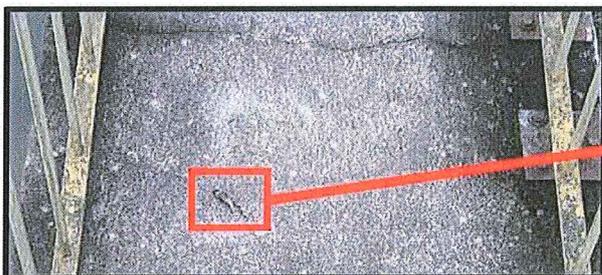
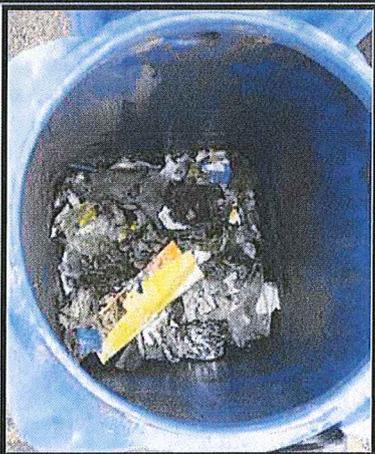
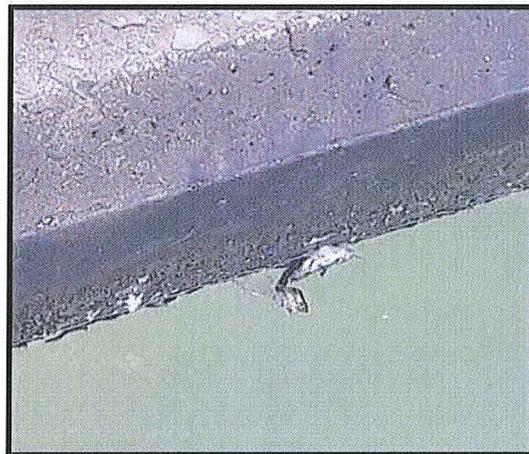
<b>Unidade operacional</b> ETA	<b>Constatação</b> C-7: Disposição e acúmulo de resíduos favorecendo a propagação de vetores e peixe removido do bloco hidráulico e disponibilizado inadequadamente.
RC-7: Falta de conservação e manutenção preventiva da unidade do sistema público de saneamento.	
<b>Referência Legal</b> Lei Federal nº 11445/2007 NBR 11174:1990

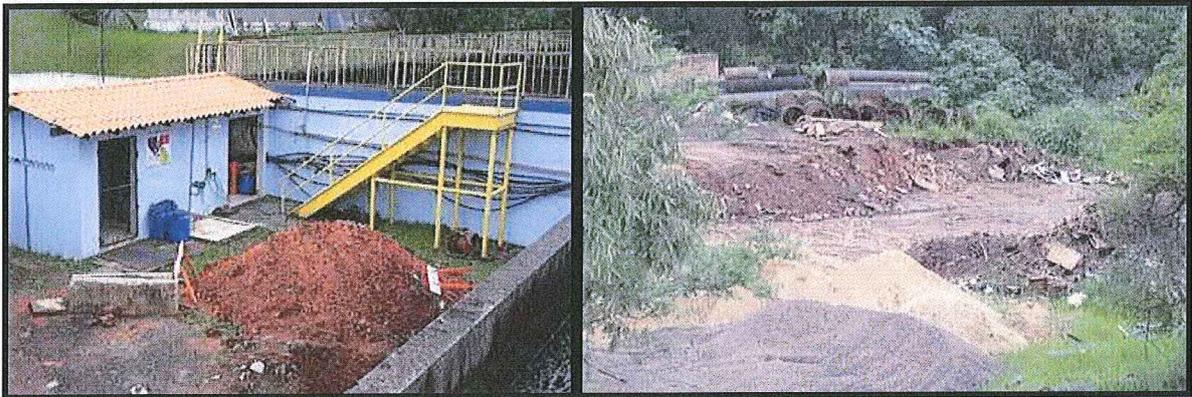
<b>Unidade operacional</b> ETA	<b>Constatação</b> <b>C-8:</b> Acúmulo de resíduos junto a ETA.
<b>RC-8:</b> Os solos e demais resíduos classe A oriundos das obras deve ser provisoriamente armazenados (durante as obras) em área segregada, devidamente identificada, devendo ser adotadas medidas que evitem o seu carregamento para a drenagem pluvial.	
<b>Referência Legal</b> NBR 12216:1992 Lei Federal 11.445/2007

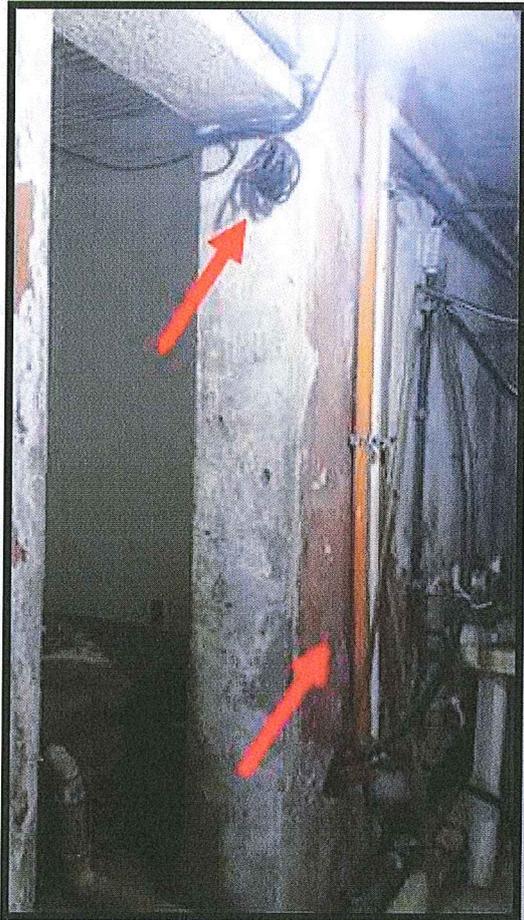
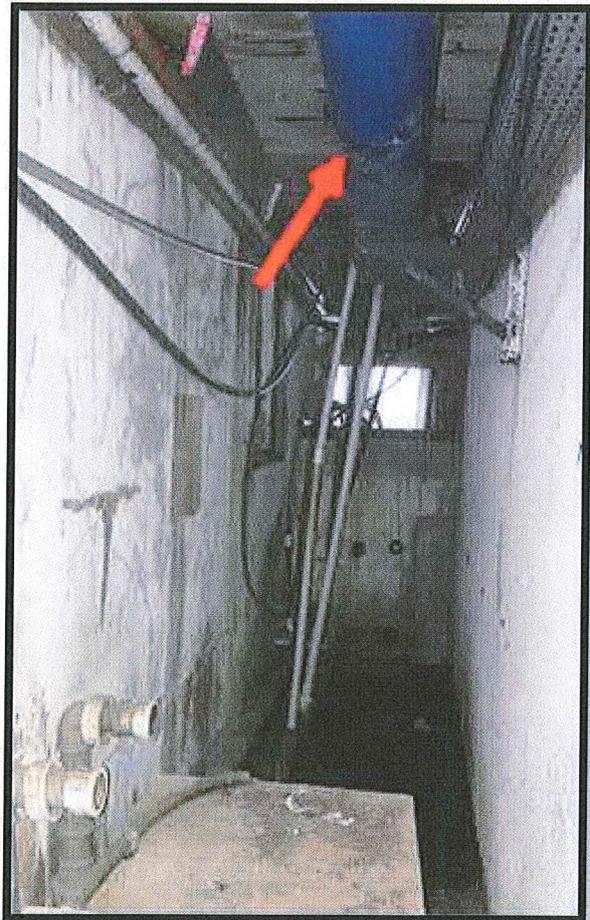
<b>Unidade operacional</b> Bloco Hidráulico ETA	<b>Constatação</b> C-9: A edificação apresenta patologias.
RC-9: Deixar de realizar a conservação e manutenção preventiva de unidade do sistema público de abastecimento de água.	
<b>Referência Legal</b> Lei Federal 11.445/2007

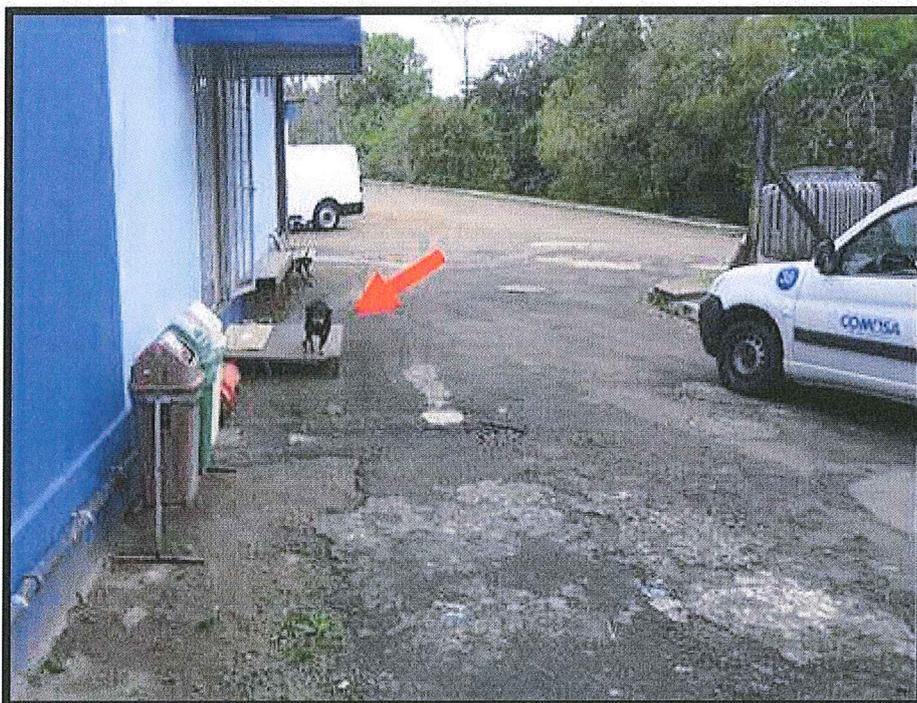
<b>Unidade operacional</b> ETA	<b>Constatação</b> <b>C-10:</b> Presença de animais domésticos em local destinado ao abastecimento público de água, não garantindo as condições sanitárias do local.
<b>RC-10:</b> Informar funcionários para não manterem animais domésticos em locais destinados ao abastecimento público de água.	
<b>Referência Legal</b> Decreto Estadual 23.430/1974

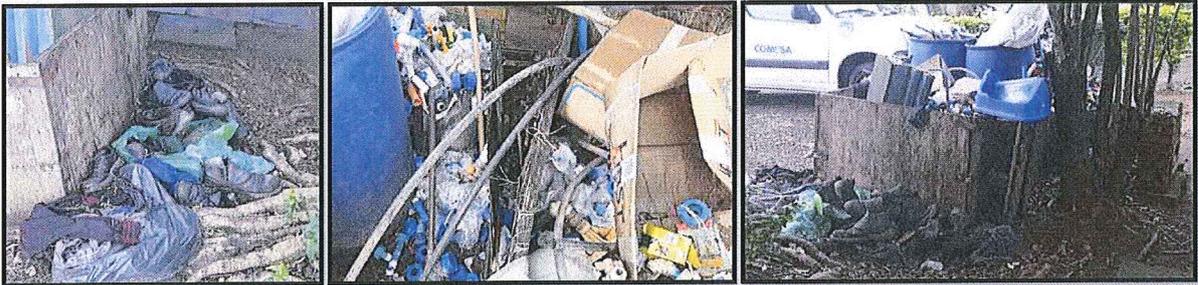
<b>Unidade operacional</b> ETA - Operacional	<b>Constatação</b> <b>C-11:</b> Disposição e acúmulo de resíduos favorecendo a propagação de vetores.
<b>RC-11:</b> Falta de conservação e manutenção preventiva da unidade do sistema público de saneamento.	
<b>Referência Legal</b> Lei Federal nº 11445/2007 NBR 11174:1990

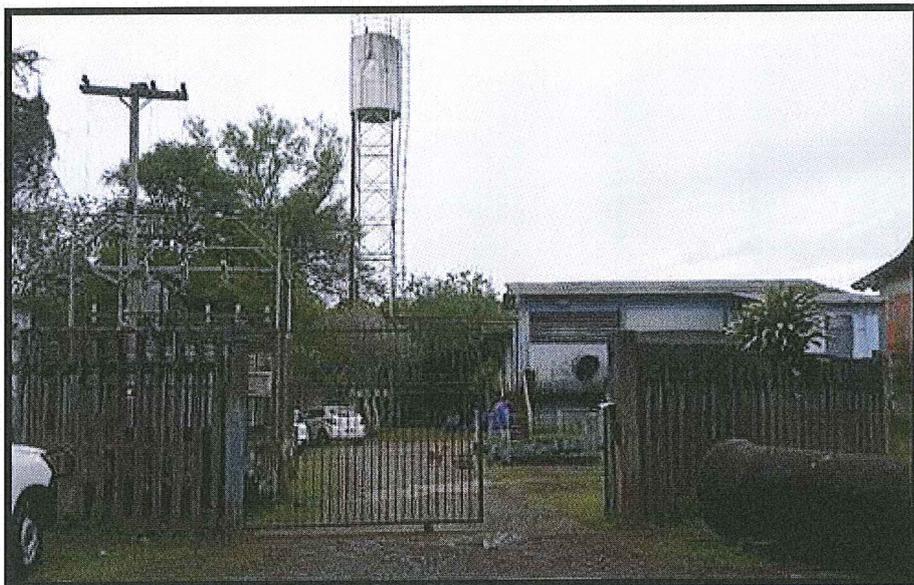
<b>Unidade operacional</b> Captação	<b>Constatação</b> <b>C-12:</b> Inexistência de placa e/ou placa ilegível para promover a transparência de suas ações explicitando aos munícipes a importância daquela instalação/edificação e atendendo legislação ambiental quanto divulgação de LO.
<b>RC-12:</b> Manter placa legível para divulgação da LO e instalar placa promovendo a transparência junto aos munícipes.	
<b>Referência Legal</b> Lei Federal 11.445/2007

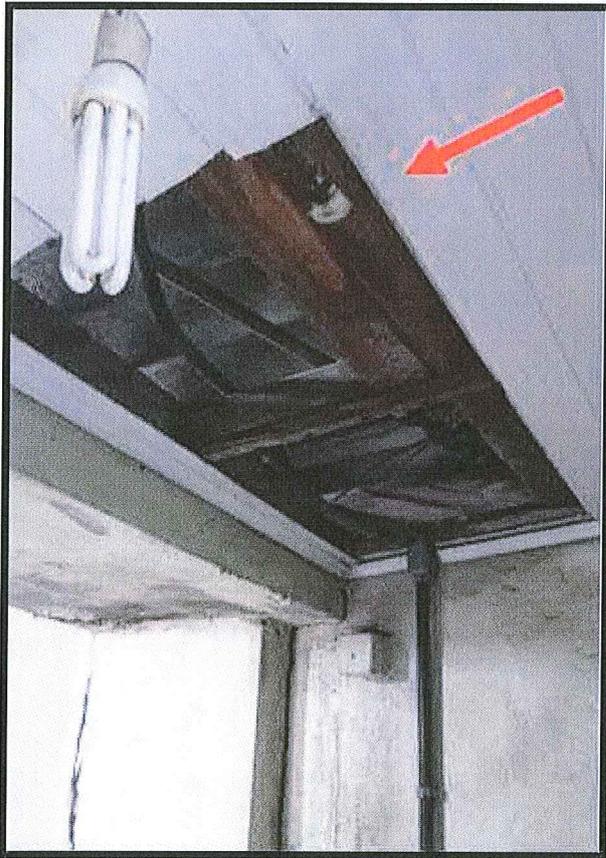
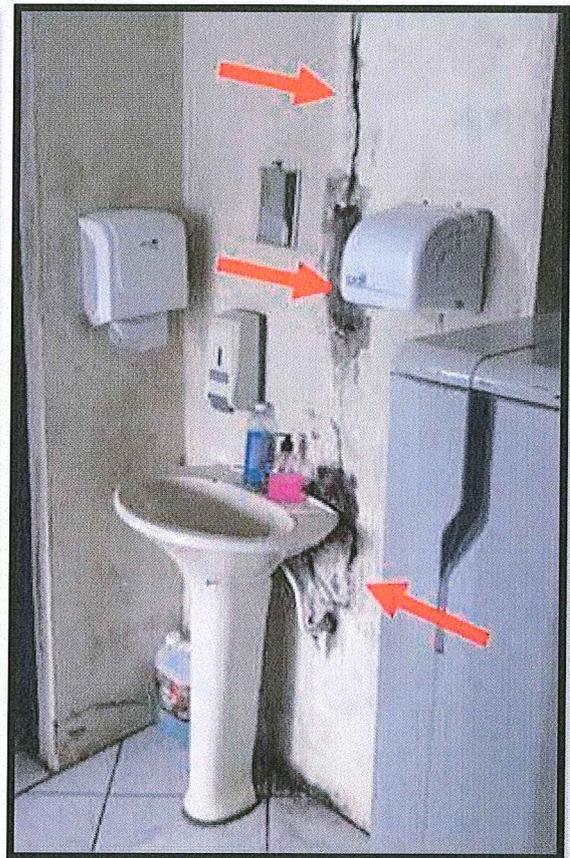
<b>Unidade operacional</b> Captação	<b>Constatação</b> <b>C-13:</b> Condições inadequadas de higiene e segurança da copa e dos banheiros dos funcionários
<b>RC-13:</b> Adequar as condições de higiene e segurança da copa e dos banheiros dos funcionários.	
<b>Referência Legal</b> NR-24
