## REGULAÇÃO RELATÓRIO DE FISCALIZAÇÃO N. 155/2019 - FT

Fiscalização de Engenharia ao Sistema de  
Tratamento de Esgoto Santa Terezinha, do  
Município de Canela/RS.

### TERMO DE NÃO CONFORMIDADE (TNC) ETE Santa Terezinha Canela

**DECE/SUTRA Nº 047/2019**

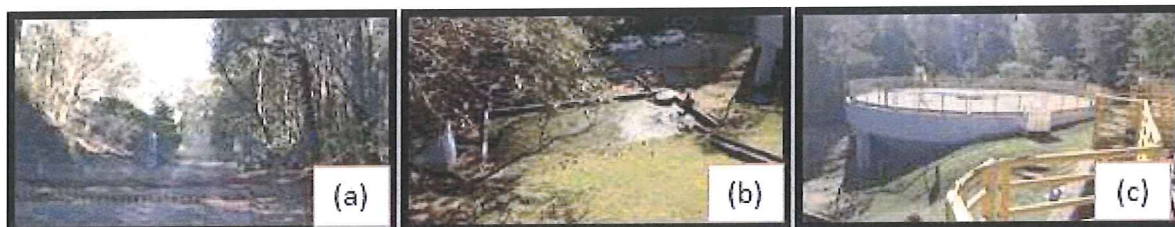
A área da ETE é de fácil acesso e seu cercado não contém pontos rompidos. Além disso, identificou-se que a placa padrão exigida na L.O. encontrava-se fixada no portão de entrada.

Figura 2: Registro fotográfico da fiscalização à ETE Santa Terezinha, onde: (a) vista frontal; (b) pátio interno com os leitos de secagem e (c) pátio interno com reator anaeróbico.

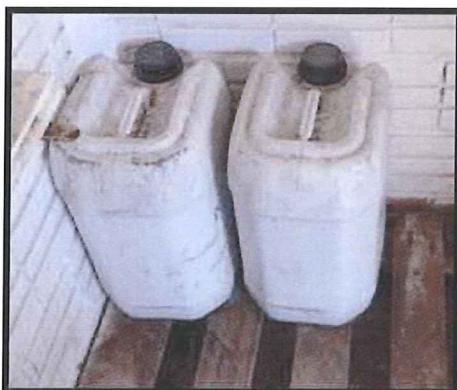
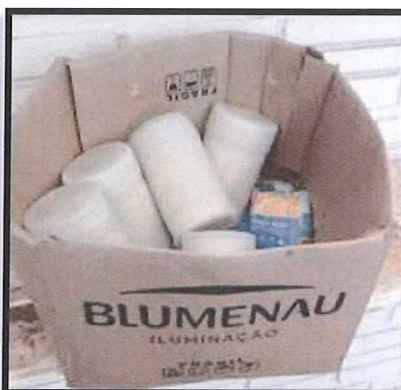
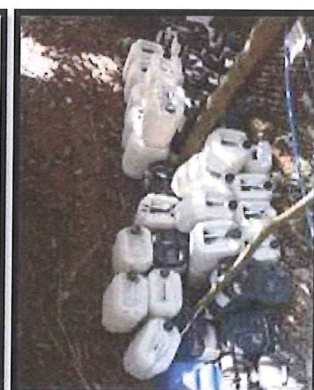
Unidade operacional	Constatação
ETE	C-1: Inexistência de identificação.
NC-1: Ausência de placa no local de armazenamento dos produtos químicos com nome químico do ingrediente ativo conforme indicado pela IUPAC ( <i>International Union of Pure and Applied Chemistry</i> ), nome comum, em português, do ingrediente ativo e o número CAS ( <i>Chemical Abstract Service Registry</i> ) do ingrediente ativo. Ausência de FISPQ no local de armazenagem de produtos químicos.	
<b>Referência Legal</b> NBR 7500:2018 NBR 12216:1992 NBR 14725-4:2009

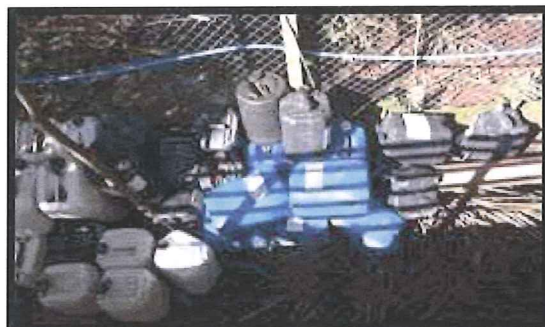
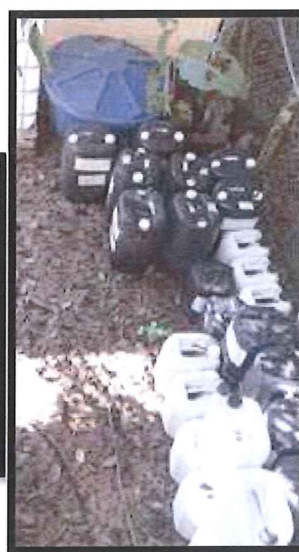
<b>Unidade operacional</b> ETE	<b>Constatação</b> <b>C-2:</b> Acúmulo de embalagens diversos próximo a área operacional.
<b>NC-2:</b> Promover a conscientização ambiental incentivando a preservação do meio ambiente.	
<b>Referência Legal</b> NBR 11174:1990 NBR 15113:2004

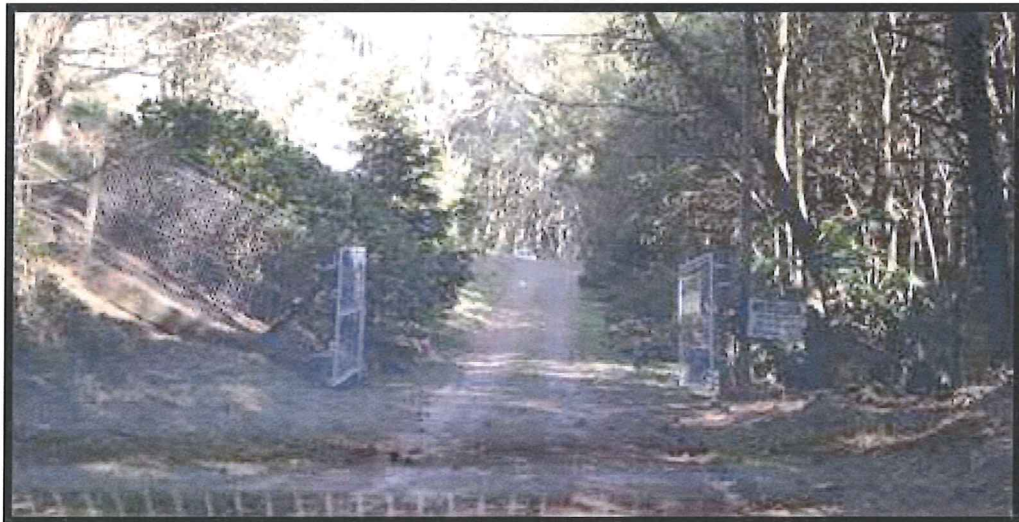
<b>Unidade operacional</b> ETE	<b>Constatação</b> <b>C-1:</b> Inexistência de placa. Para promover a transparência de suas ações, a colocação de placa explícita aos munícipes a importância daquela instalação/edificação.
<b>RC-1:</b> Instalar placa da concessionária, com número de telefone, na entrada da captação informando que aquela é uma área destinada ao saneamento público.	
<b>Referência Legal</b> Lei Federal 11.445/2007

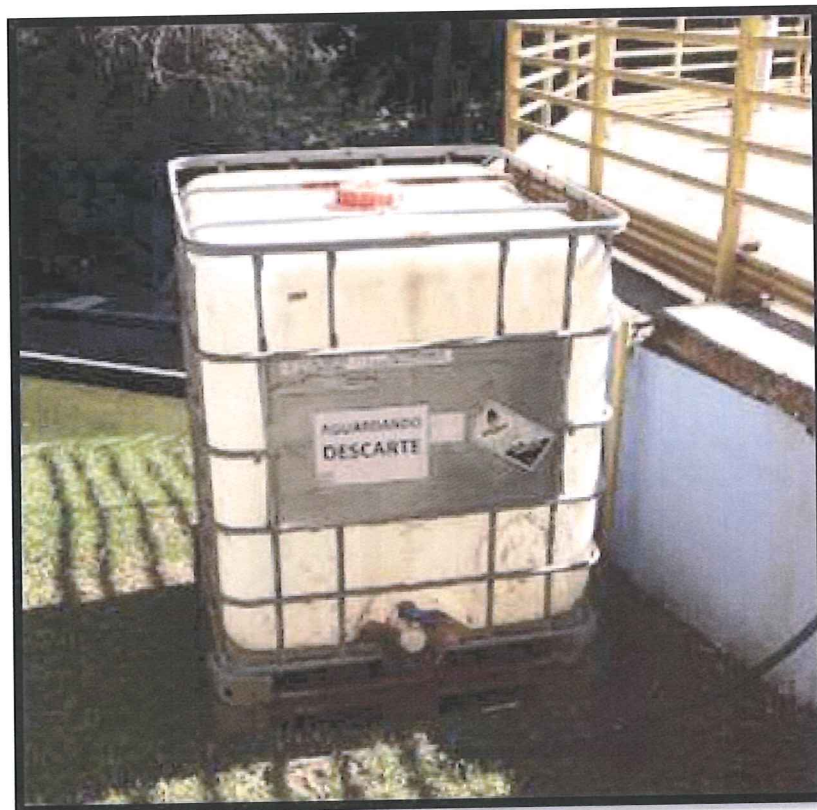
<b>Unidade operacional</b> ETE	<b>Constatação</b> C-2: Ausência de placa com código ONU nos recipientes de armazenagem de produtos químicos, com nome químico do ingrediente ativo conforme indicado pela IUPAC ( <i>International Union of Pure and Applied Chemistry</i> ), nome comum, em português, do ingrediente ativo e o número CAS ( <i>Chemical Abstract Service Registry</i> ) do ingrediente ativo.
RC-2: Instalação da identificação do produto químico.	
<b>Referência Legal</b> NR-26 NBR 7500:2018

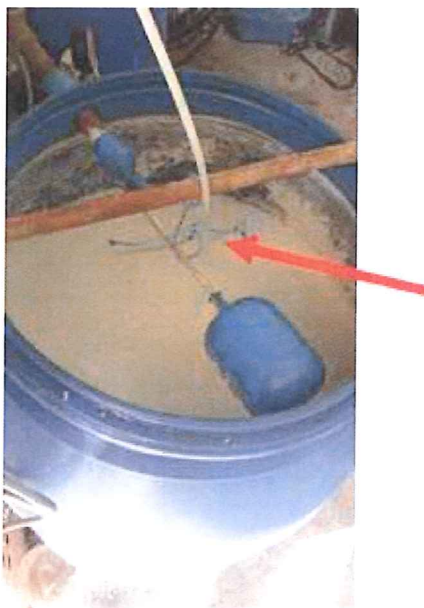
<b>Unidade operacional</b> ETE	<b>Constatação</b> <b>C-3:</b> Boia de controle do enchimento da mistura de produto químico fixada com instrumentos não convencionais.
<b>RC-3:</b> Falta de conservação e manutenção preventiva de unidade do sistema público de esgotamento sanitário.	
<b>Referência Legal</b> Lei Federal nº 8987, de 13 de fevereiro de 1995

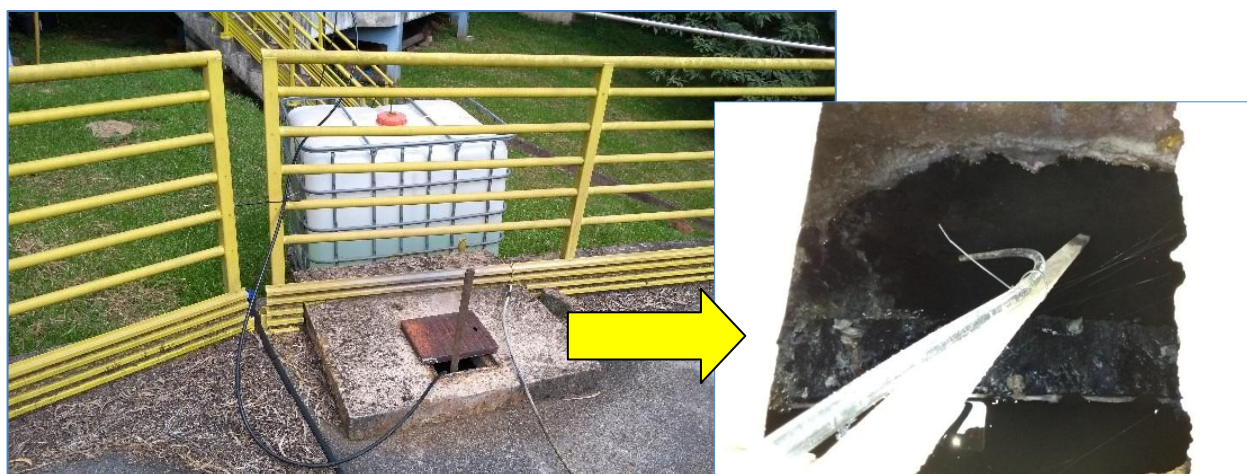
- ***Escherichia coli***: A Figura 3 apresenta a eficiência de remoção deste parâmetro. Observa-se o atendimento parcial, mas com bom rendimento. Devido às limitações do sistema, no final de outubro/2018, foi instalado o sistema de dosagem de peróxido de hidrogênio na calha de saída do reator (foto 3). No final de março, devido a falta de disponibilidade do produto, migramos para a aplicação de hipoclorito de sódio. No momento o sistema está em fase de adaptação a este novo desinfetante.

**Foto 3.** Aplicação do desinfetante.

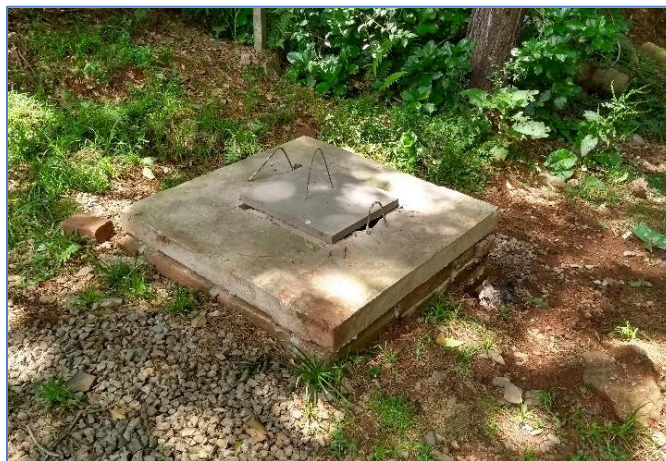
**Foto 6.** Novo PV de saída. Ponto de amostragem do efluente.

No início de 2018 foi construído um novo PV de saída (foto 6) e substituição da tubulação do emissário.

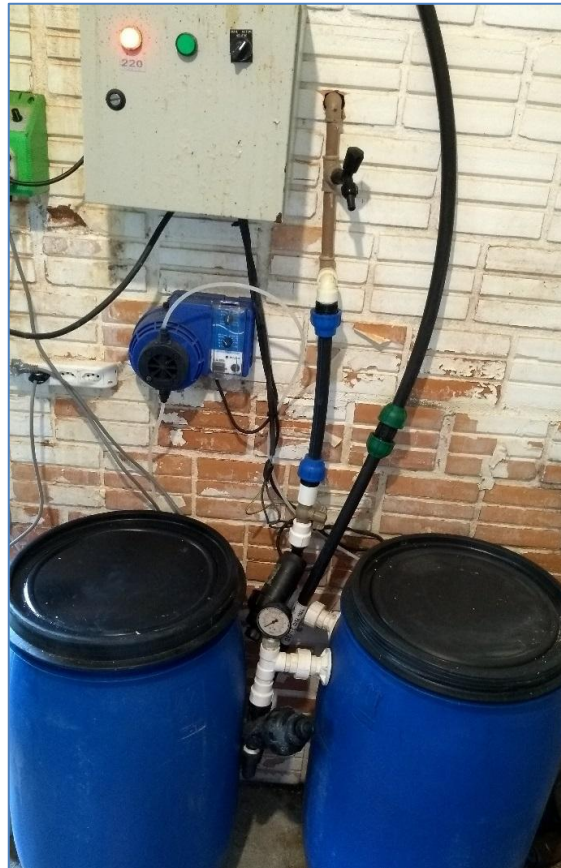
**Foto 7.** Sistema neutralizador de odores.

Estamos dosando neutralizador de odores desde maio/2018 (foto 7) em vários pontos da estação de tratamento: desarenador, coroa do RALF e saída do RALF.

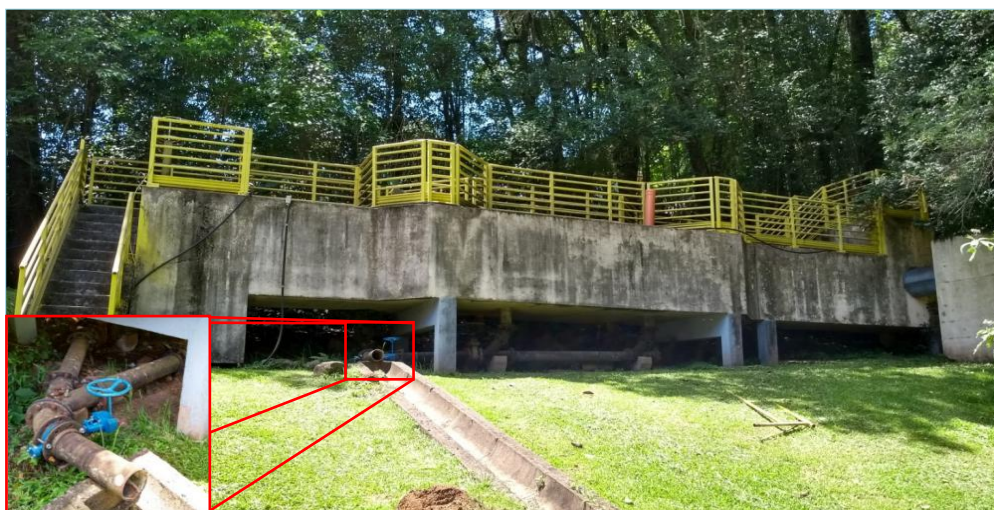
**Foto 8.** Novo registro de expurgo das caixas de areia.

Para facilitar a limpeza da caixa de areia, no dia 26/10/18, nossa equipe de esgoto trabalhou na instalação do novo registro (foto 8) e inativação dos registros emperrados abaixo do desarenador.

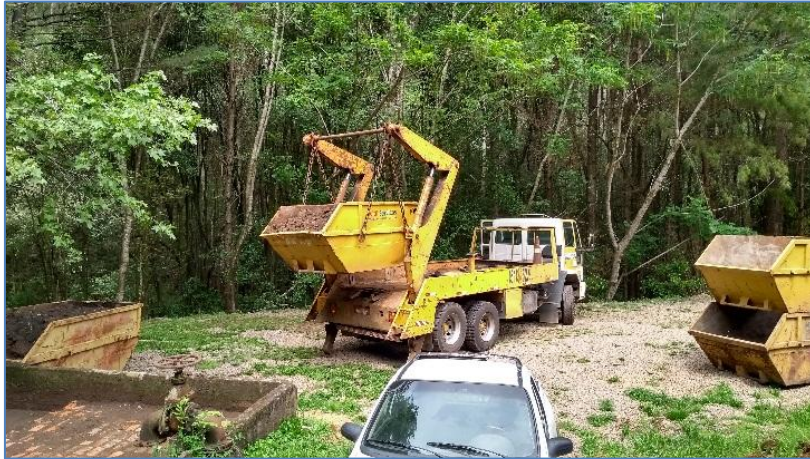
**Foto 9.** Remoção de lodo desidratado.

Nos meses de outubro e novembro de 2018, foi realizada a remoção de 19,55 toneladas de lodo desidratado dos leitos de secagem (foto 9), oriundos do descarte de lodo do reator realizado meses antes. Foram gerados os Certificados de Destinação Final nº 87336/2018 e 92819/2018; em anexo.

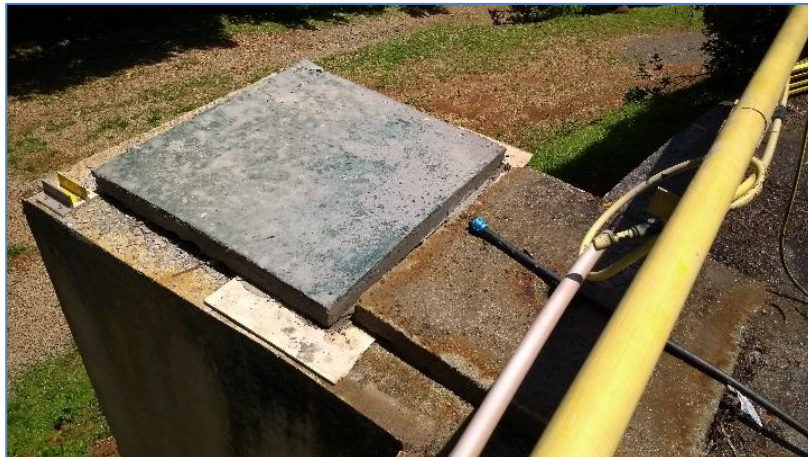
**Foto 10.** Nova tampa na saída do reator.

Em dezembro/2018 foi instalada uma nova tampa para fechar a caixa de saída do reator (foto 10).

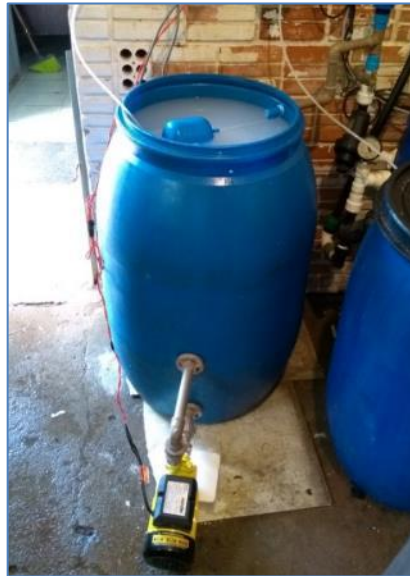
**Foto 11.** Sistema dosagem antiespumante.

A ETE possui sistema de dosagem de antiespumante (figura 11) no efluente final. No início de 2019 houve a troca do fornecedor do produto e melhorias no sistema de dosagem.

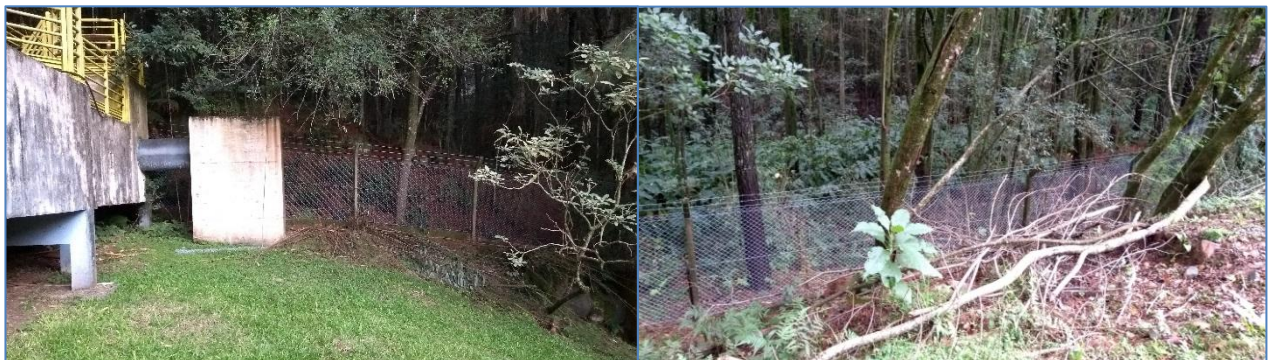
**Foto 12.** Reforma do cercamento.

Iniciamos no mês de maio/2019, a reforma do cercamento da ETE (foto 12), instalando cerca nos pontos que estavam falhos. Pretende-se instalar um portão de acesso ao emissário.
