REGULAÇÃO RELATÓRIO DE FISCALIZAÇÃO N. 156/2019 - FT

Fiscalização de Engenharia à Estação
de Tratamento de Esgoto São Luiz, situada
em Canela/RS.

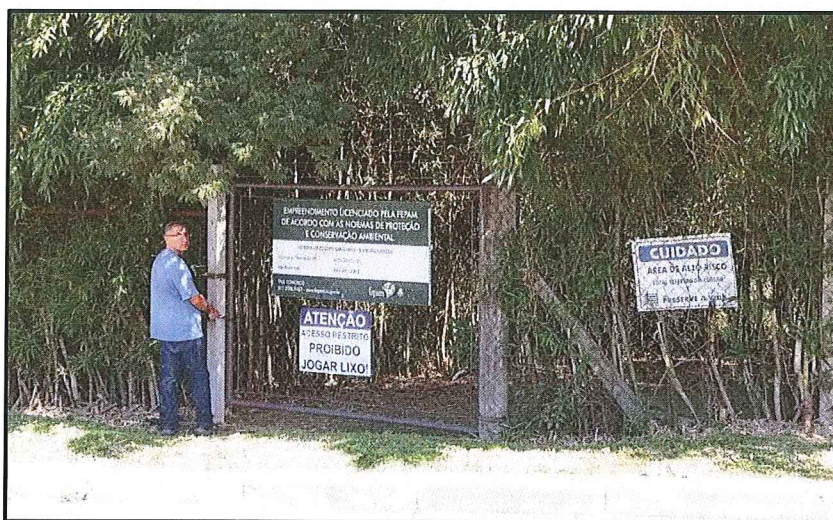
A ETE opera sob a Licença de Operação nº 6.711 de 24 de setembro de 2015, emitida pela FEPAM – Fundação Estadual de Proteção Ambiental, com validade em 24 de setembro de 2019. Destaca-se que a fiscalização foi realizada um dia após expiração de seu prazo de validade, porém, verificou-se no site da FEPAM que a licença de operação está em prorrogação. Ainda, destaca-se a placa de identificação da licença de operação instalada na entrada do local. A ETE é cercada e possui portão com cadeado de forma a impedir a entrada de pessoas não autorizadas, além de possuir cortina vegetal no entorno (Figura 01).

Figura 01: Placa de identificação da Licença de Operação emitida pela FEPAM.

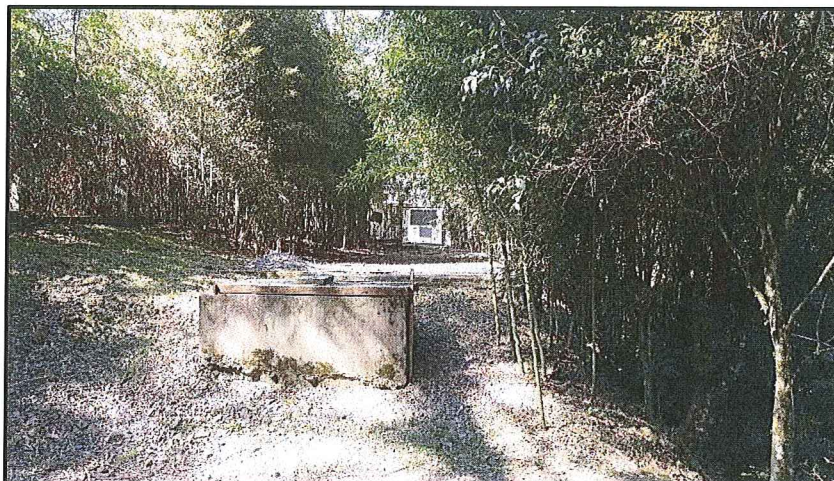
O sistema de tratamento é constituído de rede coletora do tipo separador absoluto e estação de tratamento de esgoto. O tratamento do esgoto é primário e composto por tanque séptico seguido por filtro anaeróbio (Figura 02). Já o efluente final tratado na ETE é encaminhado para o arroio Canelinha.

Figura 02: Vista geral da ETE São Luiz.

Verificou-se que as unidades de tratamento não possuem identificação e informações referentes ao processo de tratamento. Além disso, foi observado que as tampas das caixas de inspeção do sistema de tratamento não estavam bem vedadas, permitindo a entrada de folhas, possibilitando a obstrução das tubulações e colmatação do filtro anaeróbio.

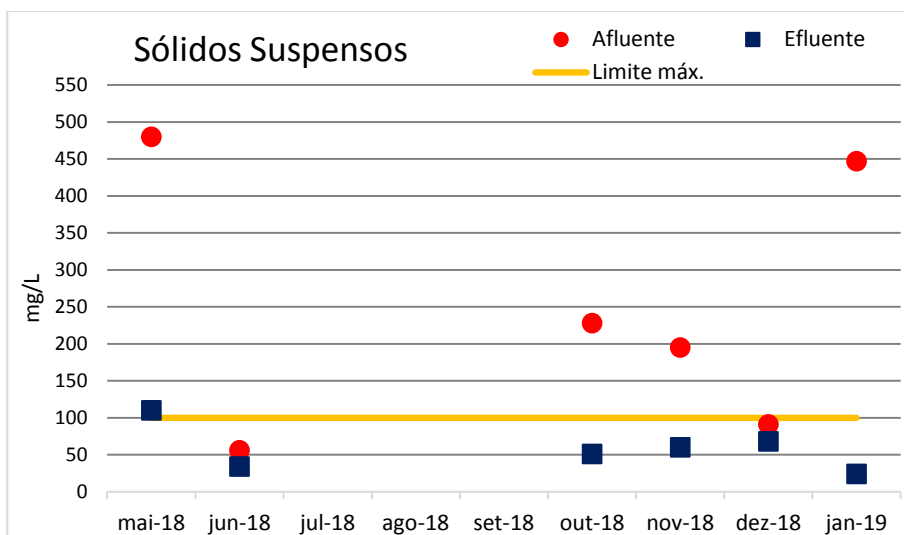
- **Sólidos Suspensos Totais:** Observa-se pela avaliação da Figura 5 que o padrão de emissão foi atendido. No mês de maio/2018 ocorreu um pequeno desenquadramento do parâmetro, que foi ultrapassado em 10%, mas houve uma redução de 77% comparado com o valor afluente.

Figura 5. Gráfico mostrando sólidos suspensos totais do afluente e efluente.

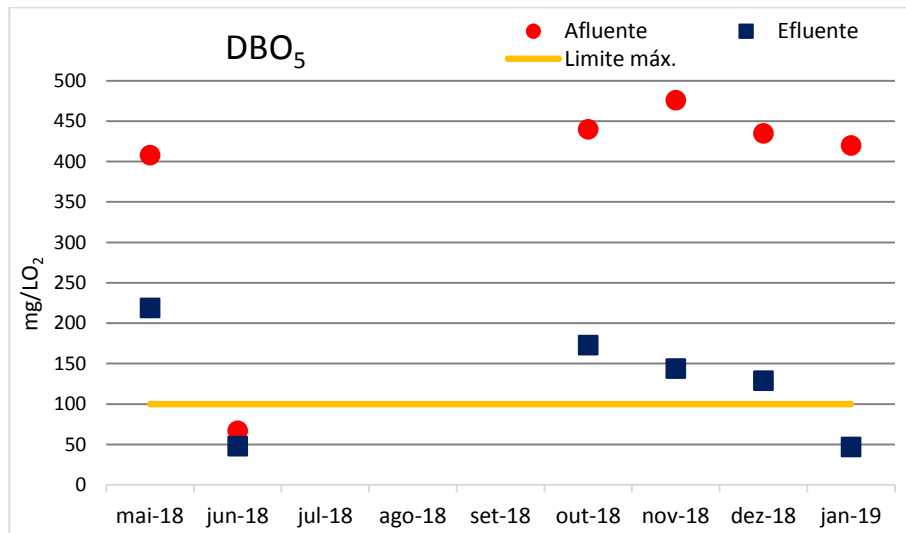
- **DBO₅^{20°C}:** A Figura 6 apresenta os resultados para o afluente e efluente. Embora não tenha ocorrido o atendimento deste parâmetro na totalidade do período, houve uma eficiência de remoção média de mais de 60%. Além disso, observa-se adiante do relatório (Figura 11), que o parâmetro Oxigênio Dissolvido, no corpo receptor, está sendo atendido

na sua plenitude. Mesmo o sistema fossa-filtro ser um sistema simplificado, pretendemos melhorar este parâmetro com a limpeza da fossa séptica em breve.

Figura 6. Gráfico mostrando a DBO do afluente e do efluente.

Está sendo providenciada a limpeza da fossa séptica. Com isso almeja-se melhorar os resultados de DBO no efluente.

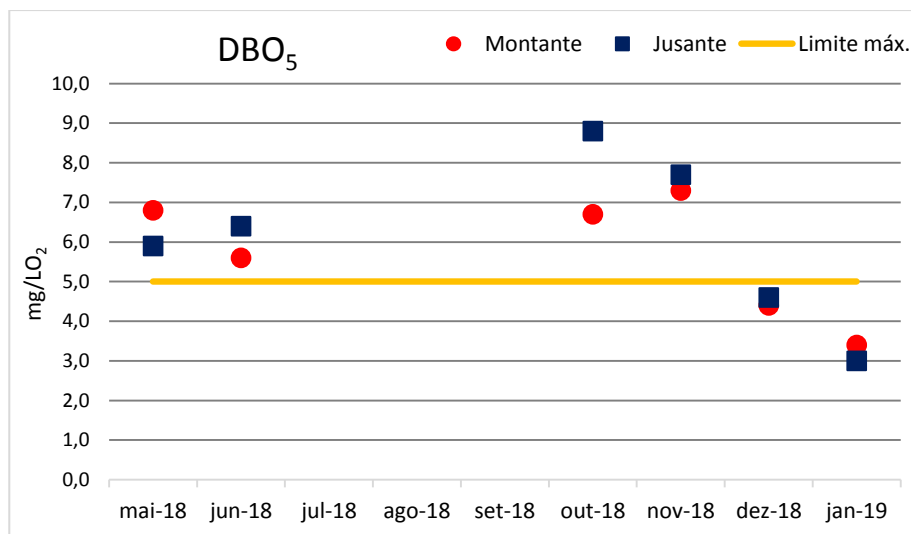
- **DBO₅:** Como mostra o gráfico da Figura 9, o efluente lançado não alterou os teores de DBO já presentes no corpo receptor, em alguns casos ocorreu um pequeno acréscimo deste parâmetro. A DBO do arroio não atende ao limite máximo requerido na Resolução CONAMA 357/2005. Ressaltando que o Arroio Canelinha já está impactado à montante conforme ilustrado no gráfico e no RCE 020/2019.

Figura 9. Gráfico mostrando a DBO a montante e a jusante do corpo receptor.

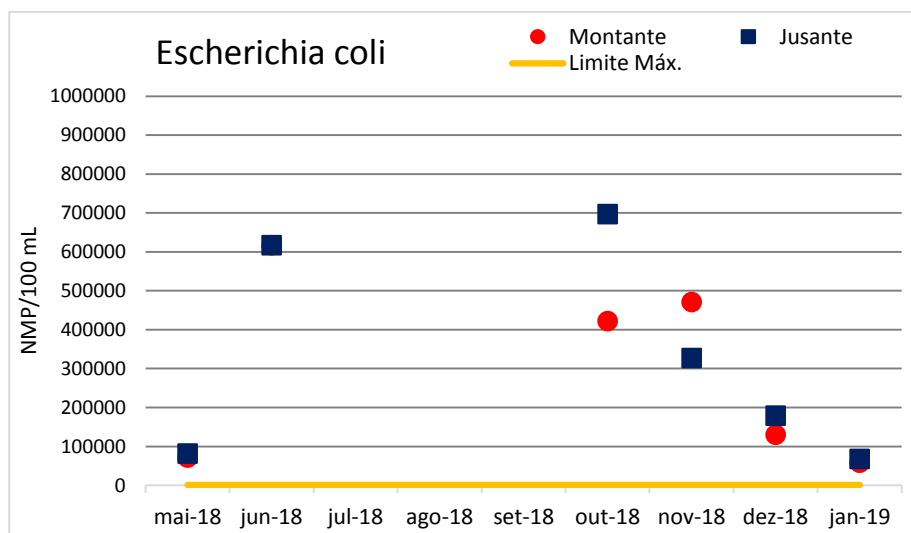
- Escherichia coli*:** Conforme pode ser visualizado na Figura 10, o efluente lançado não alterou significativamente o nível de coliformes já presente no Arroio Canelinha, exceto no mês de outubro em que houve um acréscimo maior de *Escherichia coli*. Ressalta-se que o corpo receptor já se encontra impactado antes do recebimento do efluente final, ou seja, desenquadrado à montante quanto aos padrões exigidas pela Resolução CONAMA nº 357/05 para águas doces de Classe 2.

Figura 10. Gráfico mostrando o teor de *Escherichia coli* a montante e a jusante do corpo receptor.

Também foi realizada uma melhoria na saída dos filtros, com a instalação da tubulação para desinfecção mostrada na foto 4 do relatório fotográfico. Esta estrutura recebe a pastilha de cloro (tricloro), aplica no efluente, promove a mistura e tempo de contato, depois direciona para a caixa de saída. Com isso pretende-se reduzir o teor de *Escherichia coli* no efluente, e consequentemente no corpo receptor.

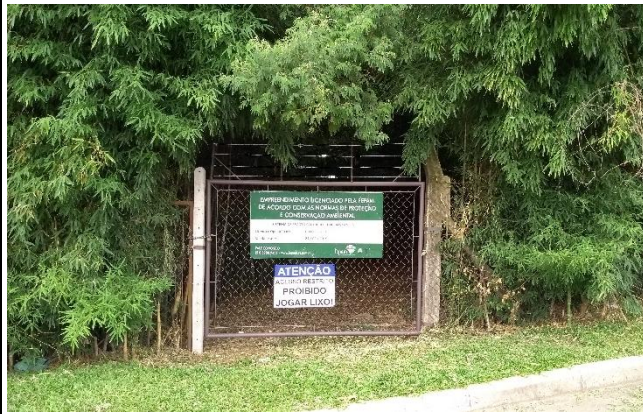
Esta ETE recebia descarte indevido de lixo pelos moradores do bairro. Para sanar este problema foi realizada reforma do portão e do cercamento, assim como a instalação da placa indicando que é proibido jogar lixo. Ver foto 1 do relatório fotográfico.

Foto 1. Entrada da ETE

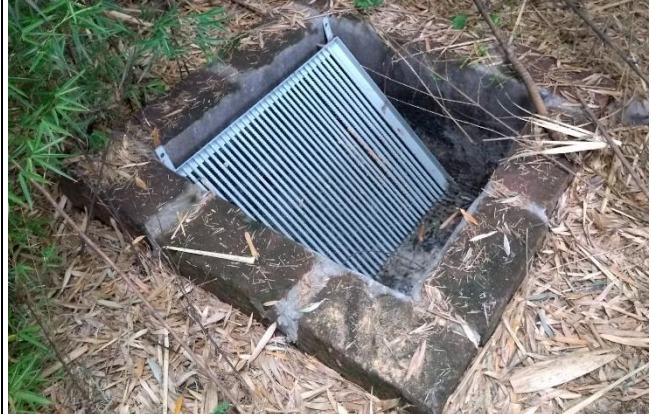
Em dezembro/2018, foi instalado o gradeamento no PV de entrada, conforme mostrado na foto 2 do relatório fotográfico.

Foto 2. Tratamento preliminar

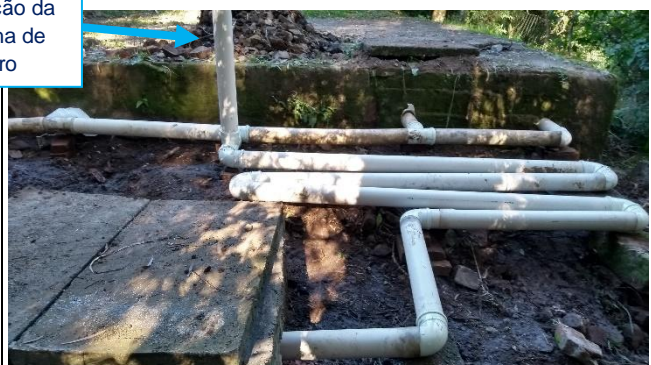
Foto 4. Tubulação para desinfecção
