## REGULAÇÃO RELATÓRIO DE FISCALIZAÇÃO N. 157/2019 - FT

Fiscalização de Engenharia ao Sistema de  
Tratamento de Esgoto Aracy Correa (SESI), do  
Município de Canela/RS.

### TERMO DE RECOMENDAÇÕES (TRC) ETE Aracy Correa SESI Canela

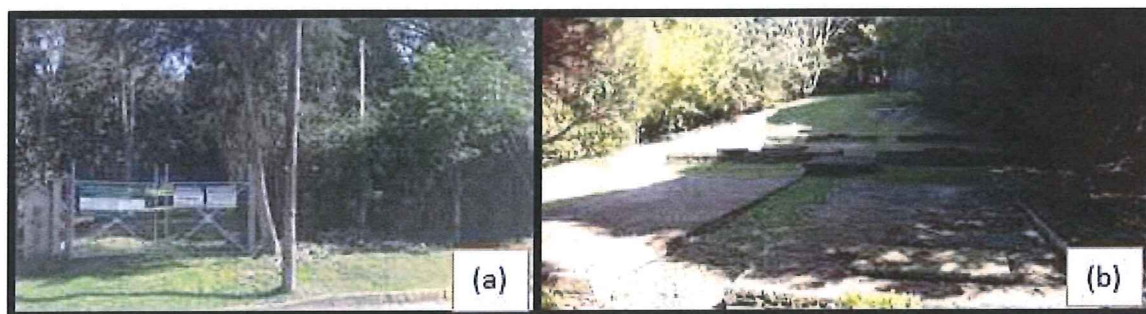
A área da ETE é de fácil acesso e seu cercado não contém pontos rompidos. Além disso, identificou-se que a placa padrão exigida na L.O. encontrava-se fixada no portão de entrada.

Figura 2: Registro fotográfico da fiscalização à ETE Aracy Correa (SESI), onde: (a) vista frontal; (b) pátio interno com os conjuntos fossa-filtro.

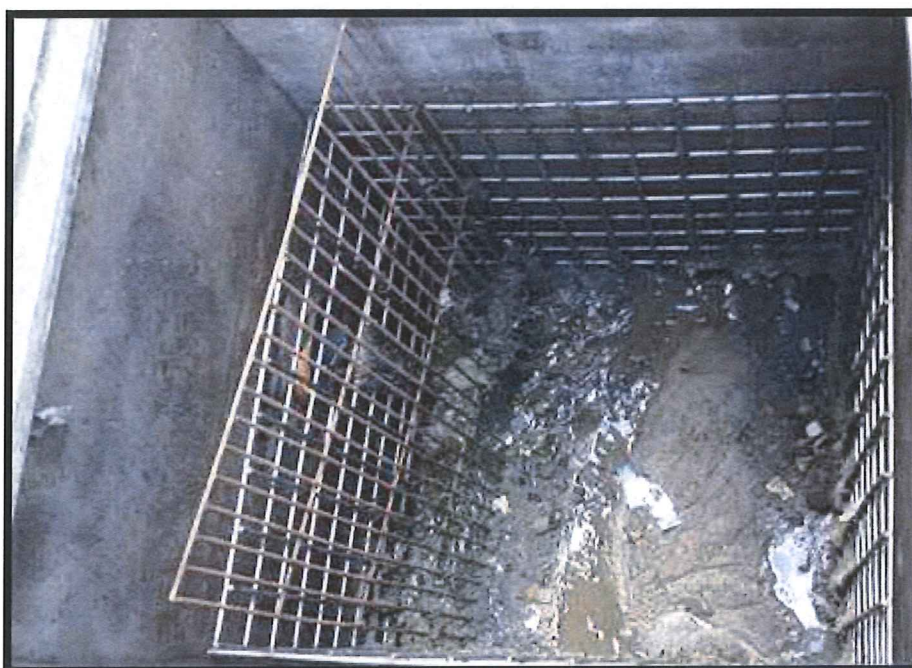
Unidade operacional	Constatação
ETE	C-1: Areia acumulada no fundo do filtro.
<b>NC-1:</b> Deixar de realizar a conservação e manutenção preventiva de unidade do sistema público de saneamento. A verificação e limpeza periódica do fundo da caixa de passagem se mostra importante para evitar acúmulo e por consequência obstrução do sistema, gerando trabalho por vezes oneroso para a prestadora.	
<b>Referência Legal</b> NBR 13.969:1997 NBR 7229:1993 Lei Federal 11.445/2007

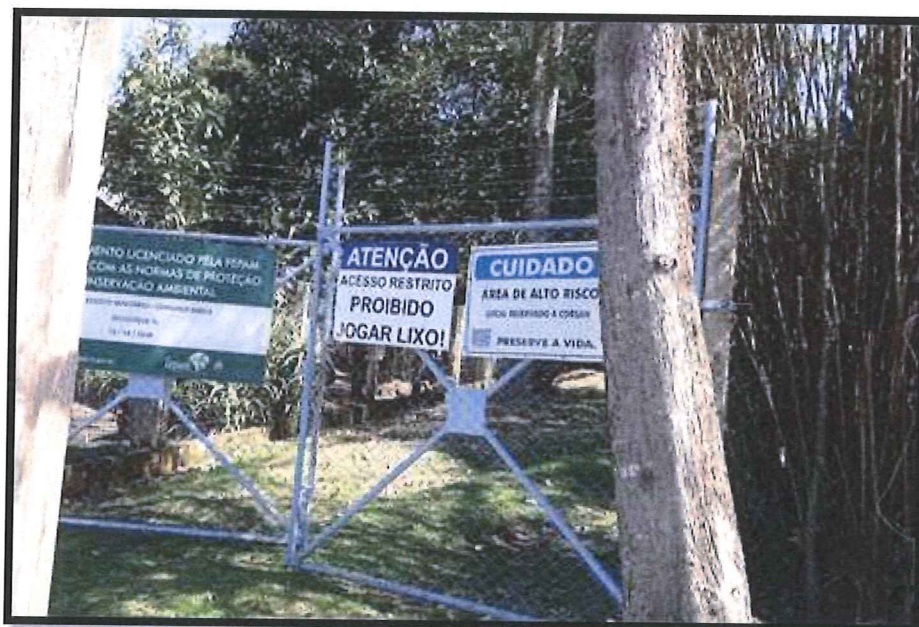
<b>Unidade operacional</b> ETE	<b>Constatação</b> C-2: Inexistência de placa e/ou placa ilegível. Para promover a transparência de suas ações, a colocação de placa explicita aos munícipes a importância daquela instalação/edificação.
RC-2: Instalar placa da concessionária, com número de telefone, na entrada da edificação informando que aquela é uma área destinada a prestação de serviço público.	
<b>Referência Legal</b> Lei Federal nº 11.445, de 05 de janeiro de 2007.

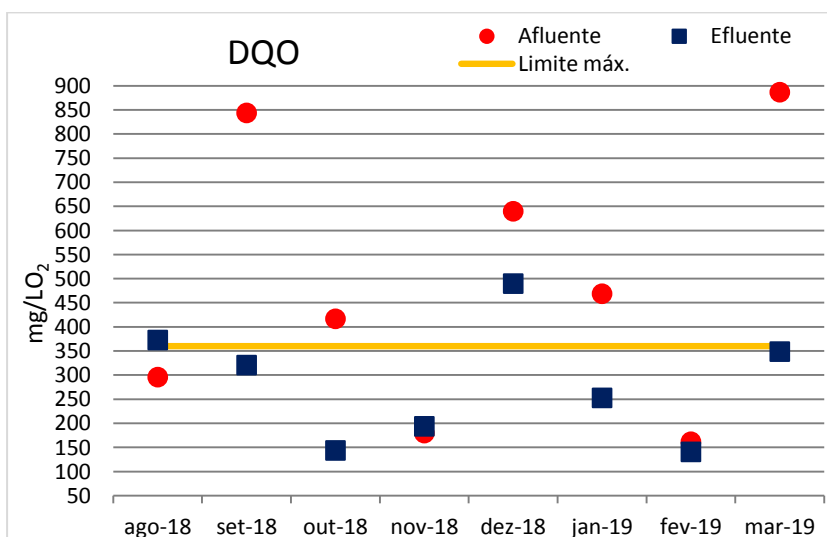
**Figura 2.** Gráfico mostrando a DQO do afluente e do efluente.

- **DQO**: A Figura 2 apresenta os resultados para o afluente e efluente. Houve o atendimento na maioria do período avaliado. Além disso, observa-se adiante do relatório (Figura 9), que o parâmetro Oxigênio Dissolvido, no corpo receptor, está sendo atendido na sua plenitude. Mesmo o sistema fossa-filtro ser um sistema simplificado, pretendemos melhorar este parâmetro com a limpeza da fossa séptica em breve.

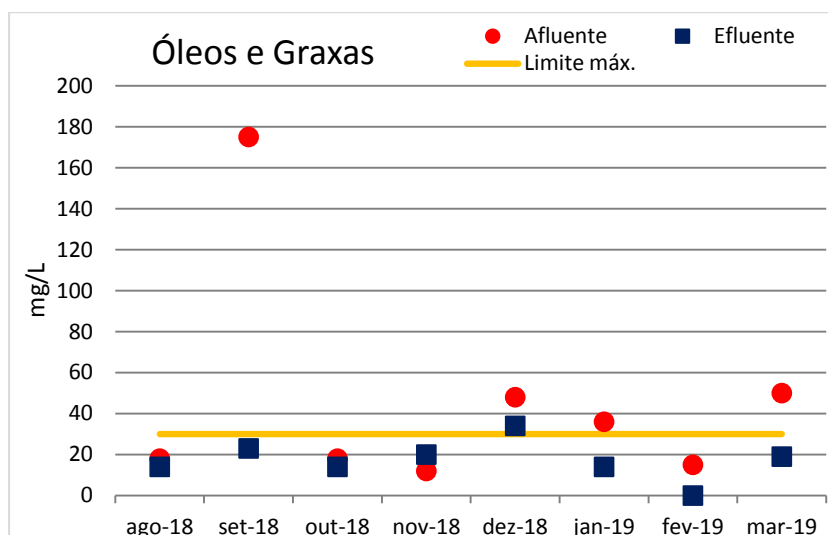
**Figura 3.** Gráfico mostrando óleos e graxas do afluente e do efluente.

- **Óleos e Graxas:** A Figura 3 apresenta os resultados para o afluente e efluente. Embora o sistema fosse um sistema simplificado, obteve-se um bom controle deste parâmetro. O desvio em dezembro deve-se ao fato da alta ocupação da cidade durante as festividades do Natal.

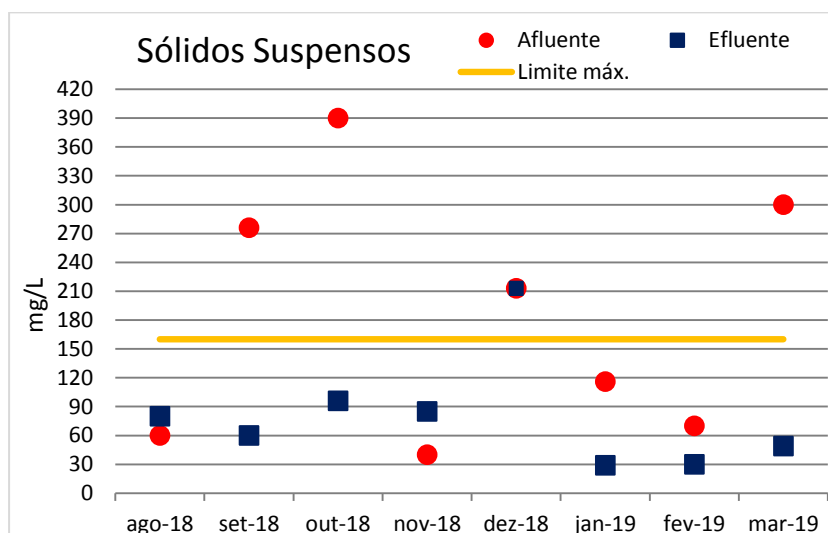
**Figura 6.** Gráfico mostrando sólidos suspensos totais do afluente e efluente.

- **Sólidos Suspensos Totais:** Observa-se pela avaliação da Figura 6 que o padrão de emissão foi atendido na maioria do período avaliado; com um desenquadramento no mês de dezembro/2018 devido a alta ocupação da cidade durante as festividades do Natal.

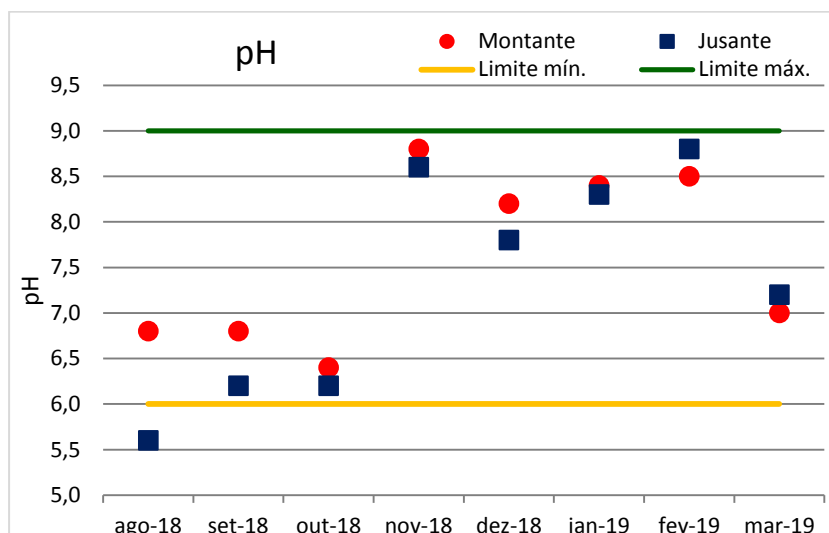
Figura 8. Gráfico mostrando o pH a montante e a jusante do corpo receptor.

- **pH:** Conforme pode ser visualizado na Figura 8, os resultados mantiveram-se dentro dos limites estabelecidos pela Resolução CONAMA 357/2005; com um leve desenquadramento em agosto/2018.
