## REGULAÇÃO RELATÓRIO DE FISCALIZAÇÃO N. 188/2019 - FT

Fiscalização aos Reservatórios  
de Água de Esteio/RS.

### TERMO DE NÃO CONFORMIDADE (TNC) Reservatórios Esteio

N. 188/2019 - TNC

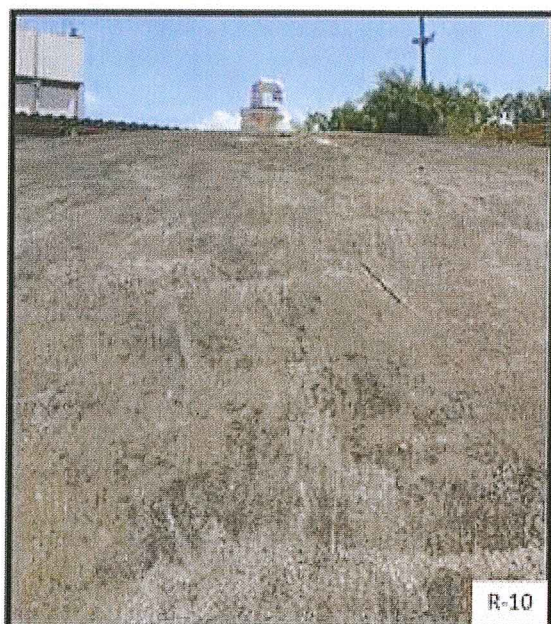
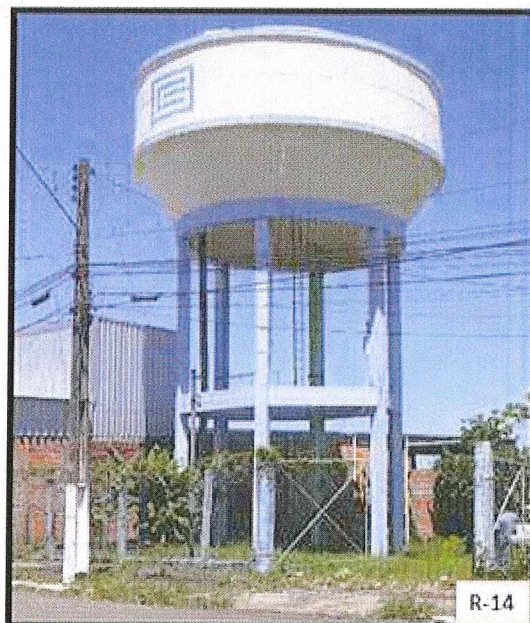
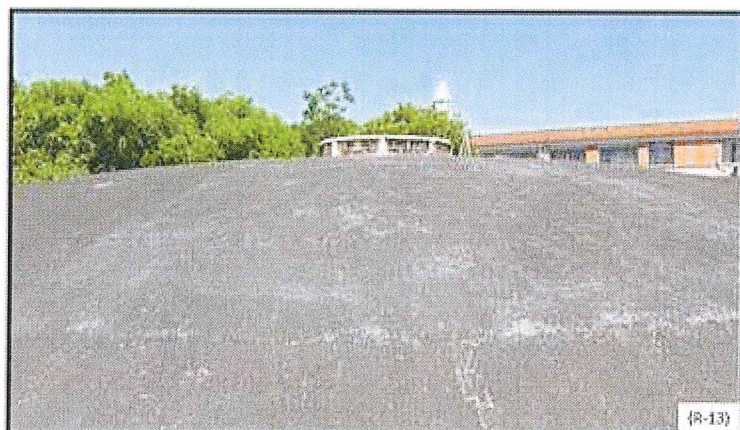
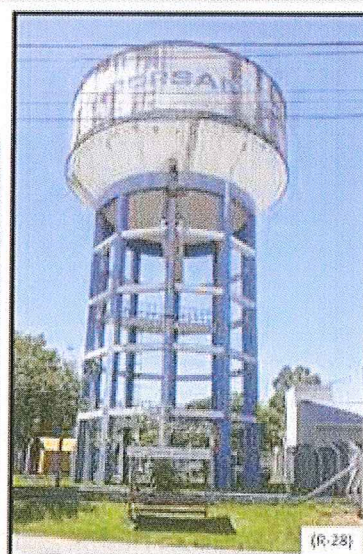
Figura 01: Reservatórios de Canoas visitados durante a fiscalização (R-10, R-14, R-13 e R-28).

O R-13 é o maior reservatório de Esteio, com capacidade de reservação de 3.000 m<sup>3</sup> de água, é um reservatório apoiado e está localizado numa das principais avenida do município. Junto ao reservatório há uma estação elevatória (EBAT-11), além de ser o estacionamento de veículos utilizados na operação do sistema de Esteio. O local se encontra cercado, porém não há iluminação para eventual trabalho noturno e as condições de limpeza e conservação das instalações são precárias. Pode se identificar ao longo do reservatório uma série de pequenos vazamentos principalmente na parte inferior do mesmo. Verificou-se também que as tampas dos acessos do reservatório são de concreto, sem garantir a estanqueidade exigida para este tipo de fechamento. O pátio do reservatório requer limpeza pois há material de descarte acumulado em seu interior além de existir vegetação e arbusto de grande porte junto as paredes do reservatório. Outro ponto a ser observado é a necessidade de um ponto de acesso na parte superior do reservatório para limpeza e inspeção.

O R-14 é um dos reservatórios elevados da cidade de Esteio. Ele se encontra em uma das regiões mais altas do município e sua capacidade é de 250 m<sup>3</sup>. Seu terreno encontra-se com interrupções no cercamento o que evidência o não isolamento do local. Sua câmara de manobra encontra-se sem gradil o que acarreta insegurança para operações em seu pátio. O acesso ao reservatório se dá através de escada estrutural que se inicia em um pilar da edificação e continua num patamar que leva a uma escada central. Este patamar não possui guarda corpo adequado. Observou-se que não há fechamento superior no reservatório ficando a parte superior desguarnecida de intempéries. Não foi constatado iluminação para o caso de necessidade de trabalho noturno. No reservatório há controle da reservação com comunicação por telemetria com o supervisor do sistema.

Outro reservatório elevado do município é o de código R-28, este encontra-se no limite nordeste do município, próximo a divisa com Sapucaia do Sul, ele possui uma capacidade de 500 m<sup>3</sup>. Por sua posição geográfica no município este reservatório

é utilizado como Reservatório de jusante ou de sobras, porque recebe água durante horas de menor consumo e auxilia o abastecimento durante as horas de maior consumo, com isto possibilita uma menor oscilação de pressão nas zonas de jusante da rede. Suas instalações encontram-se em bom estado, seu cercamento está conservado, impedindo o acesso de pessoas e animais. A limpeza do pátio está mantida e os dados de reservação e pressão são enviados para o supervisor do sistema através de telemetria. Os componentes do para-raios foram vandalizados e não existem mais, restando apenas a haste superior sem aterramento. A tampa superior que protegia o reservatório contra intempéries esta completamente oxidada, deixando o reservatório sem proteção. Não há iluminação para trabalho noturno.

Durante a fiscalização foi verificado também o reservatório que ficam na ETA do município e abastece exclusivamente ao município de Esteio. Se trata do reservatório R-10. O reservatório R-10 possui capacidade nominal de 2.500 m<sup>3</sup>, ele é constituído de concreto, semienterrado, localizado próximo ao acesso principal da ETA. Por ficar dentro das instalações da ETA este reservatório fica em um local cercado e protegido, contendo iluminação para trabalhos noturnos em caso de necessidade. Ele possui telemetria para alimentar o supervisor do sistema, mas não está identificado com seu código cadastrado o que dificulta a identificação pois nas dependências da ETA existe outros reservatórios com características muito semelhantes. De modo geral o reservatório carece de melhoria nas condições de limpeza e conservação externa.

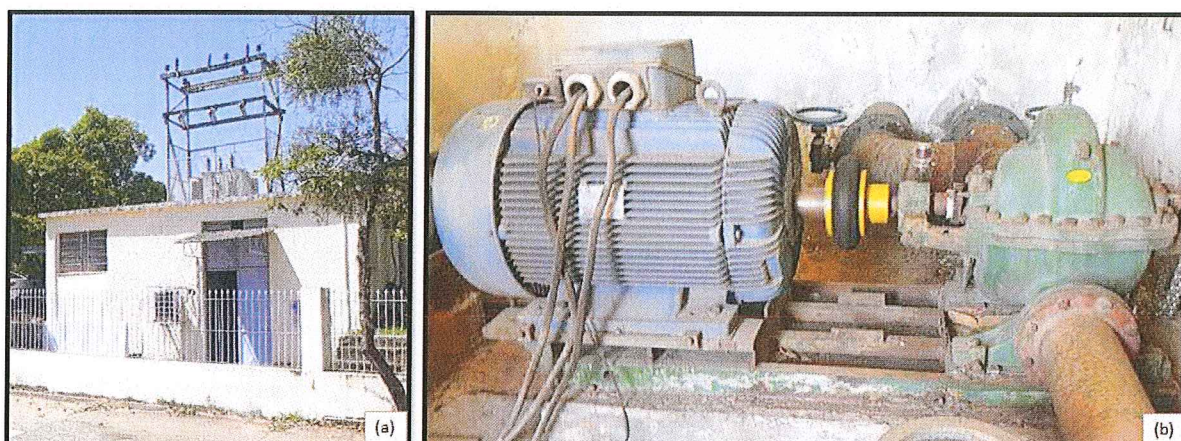
Figura 02: Estação de bombeamento EBAT-11 visitada durante a fiscalização: (a) Fachada externa e (b) Detalhe interno de uma bomba.

No decorrer da fiscalização foi observado que os reservatórios e as estações de bombeamento não possuem identificação com informações pertinentes a importância das unidades aos municípios.

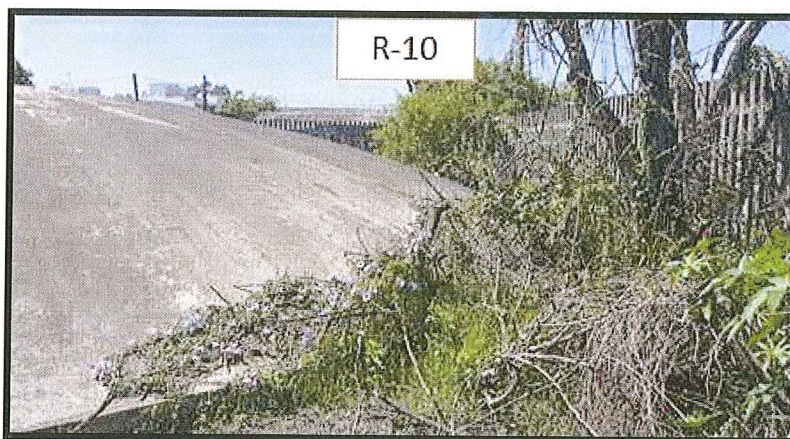
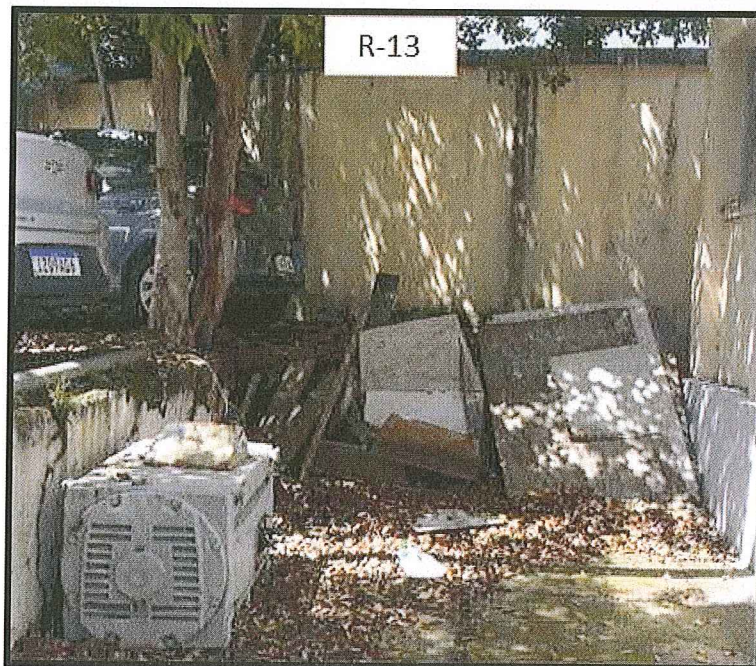
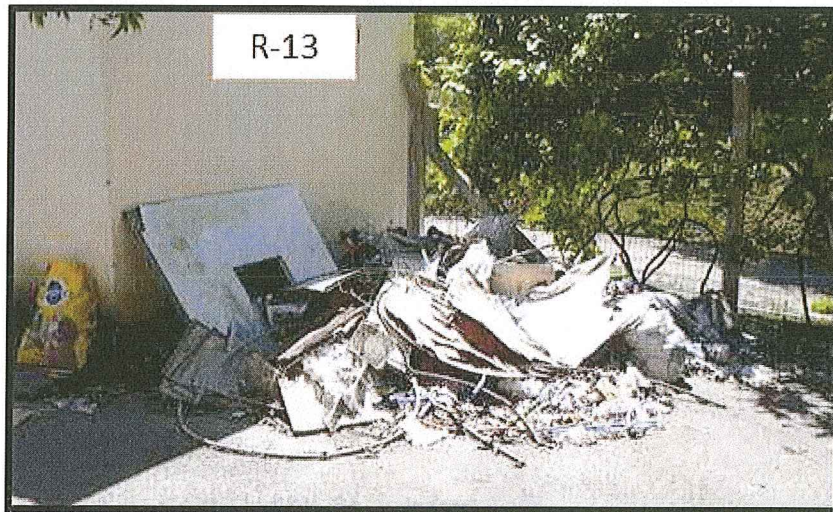
<b>Unidade operacional</b> R-10, R-13	<b>Constatação</b> <b>C-1:</b> Necessidade de limpeza do terreno.
<b>NC-1:</b> Deixar de realizar a conservação e manutenção preventiva de unidades do sistema público de abastecimento de água, criando ambiente propício para a proliferação de vetores.	
<b>Referência Legal</b> Lei Federal 11.445/2007 Decreto 23.430/1974

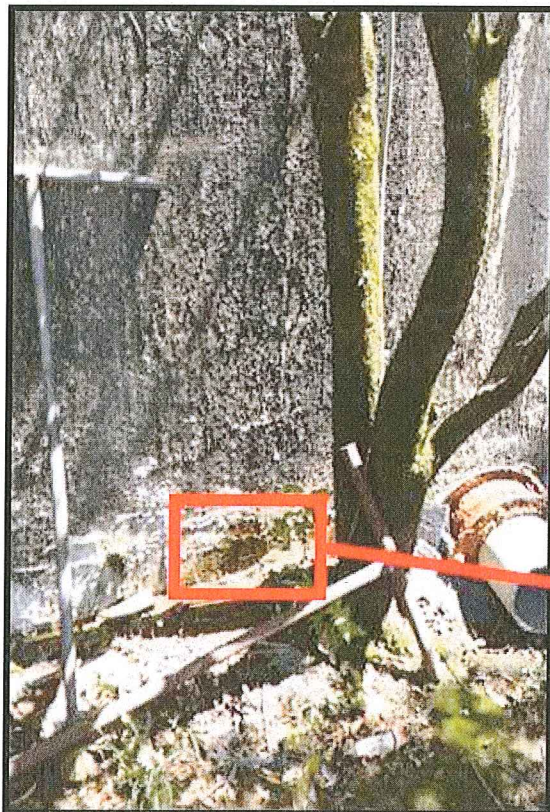
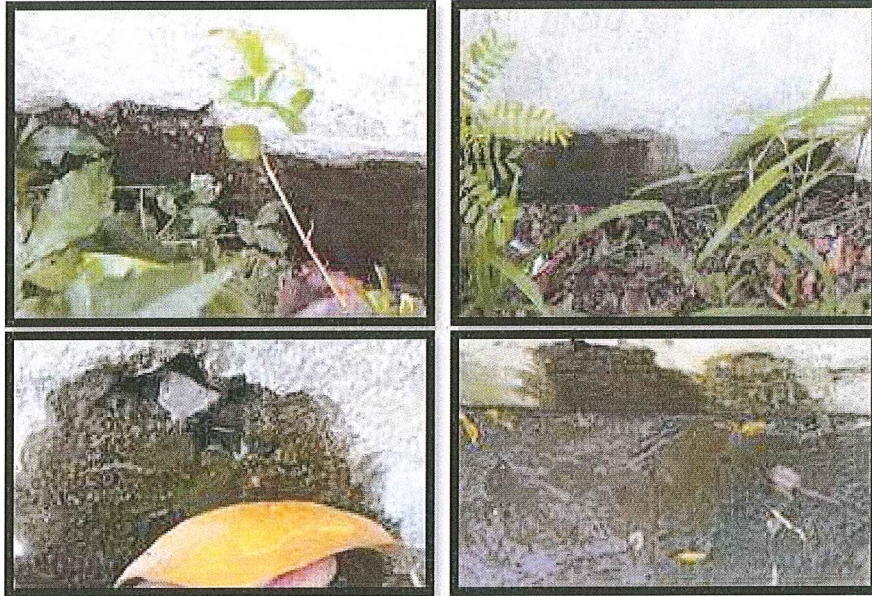
<b>Unidade operacional</b> R-13	<b>Constatação</b> <b>C-2:</b> Indícios de infiltração e/ou vazamento.
<b>NC-2:</b> Perda de água e/ou não executar redução de perdas. Deixar de realizar a conservação e manutenção preventiva de unidade do sistema público de saneamento.	
<b>Referência Legal</b> Lei Federal 11.445/2007

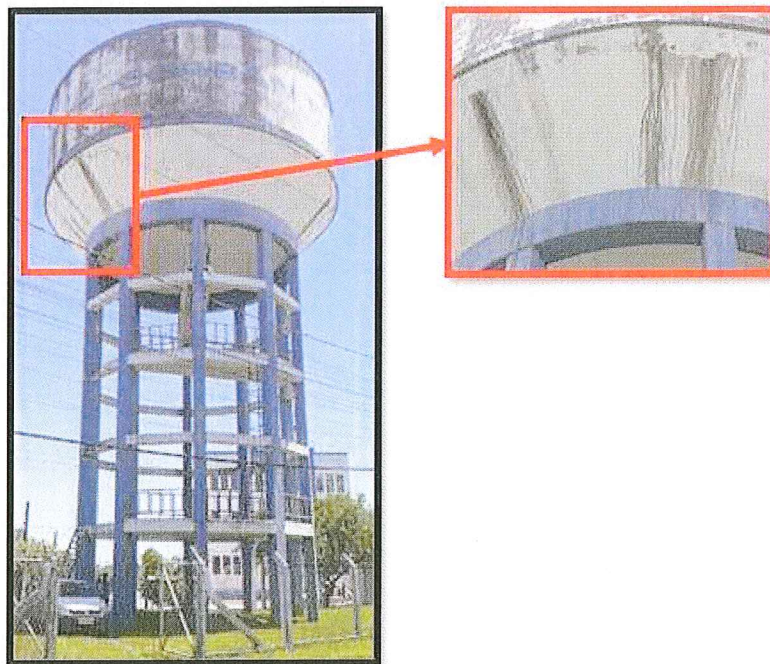
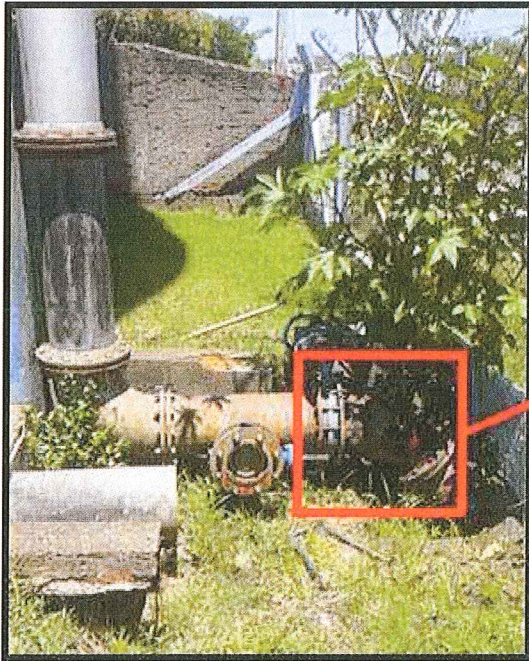
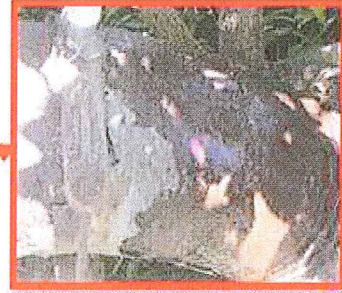
<b>Unidade operacional</b> R-28	<b>Constatação</b> <b>C-3:</b> Indícios de infiltração/vazamento, com gotejamento de água durante fiscalização
<b>NC-3:</b> Perda de água e/ou não executar redução de perdas. Deixar de realizar a conservação e manutenção preventiva de unidade do sistema público de saneamento	
<b>Referência Legal</b> Lei Federal 11.445/2007

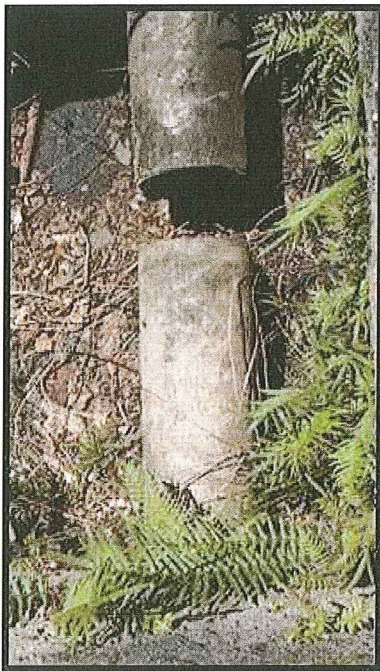
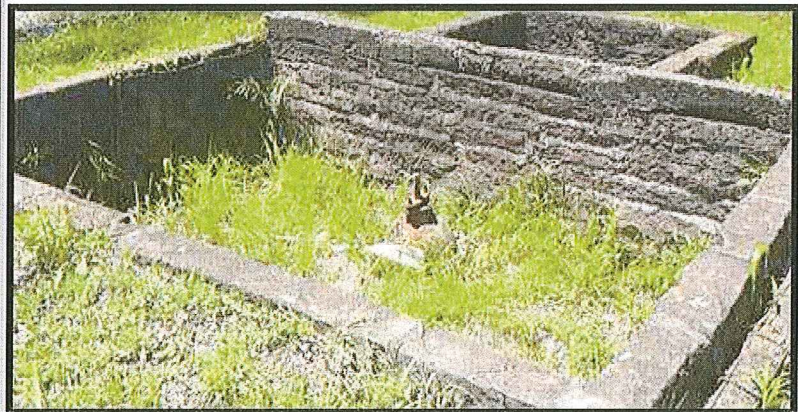
<b>Unidade operacional</b> R-14	<b>Constatação</b> <b>C-4:</b> Presença de vegetação nas caixas de manobra, não sendo possível verificar as condições dos equipamentos. <b>NC-4:</b> Deixar de realizar a conservação e manutenção preventiva de unidade do sistema público de saneamento.
<b>Referência Legal</b> Lei Federal 11.445/2007

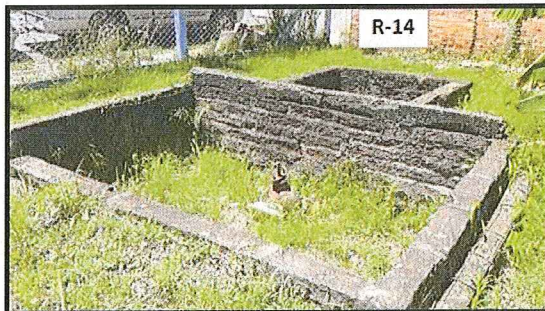
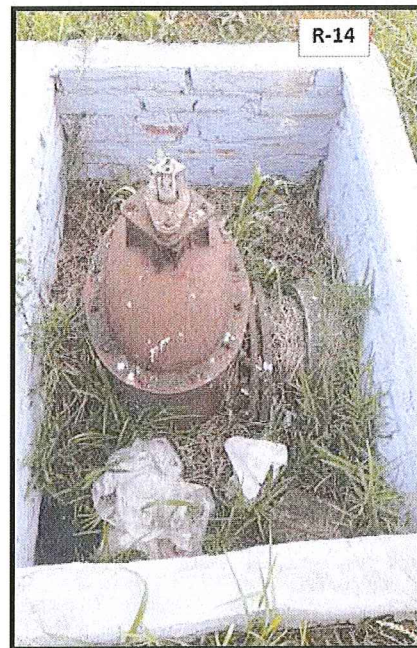
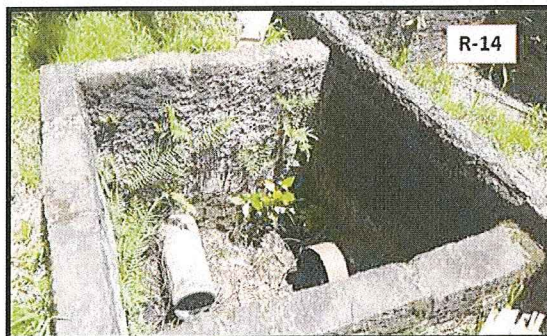
<b>Unidade operacional</b> R-14	<b>Constatação</b> <b>C-5:</b> Inexistência de grelhas sobre as câmaras de registros de manobra e/ou de outros equipamentos.
<b>NC-5:</b> Não eliminar riscos de acidentes na operação de equipamentos e circulação de pessoal.	
<b>Referência Legal</b> NBR 12217/1994

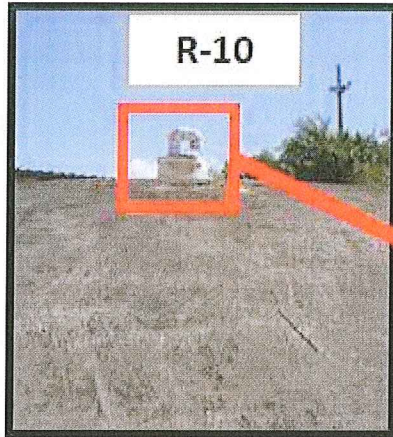
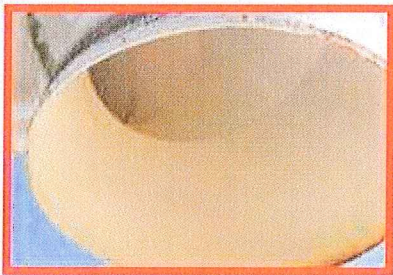
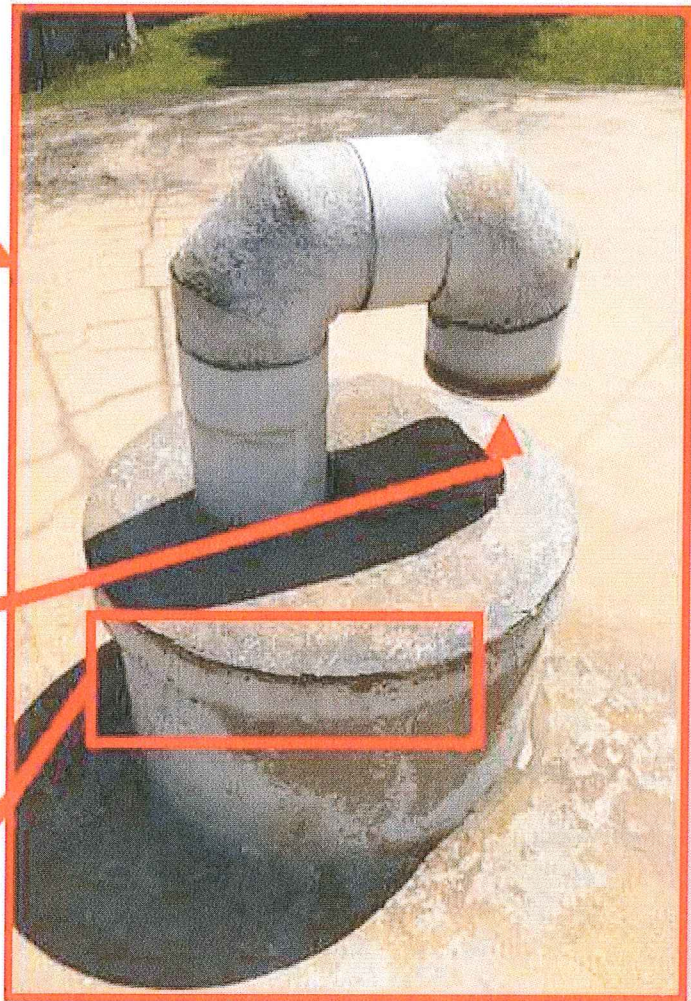
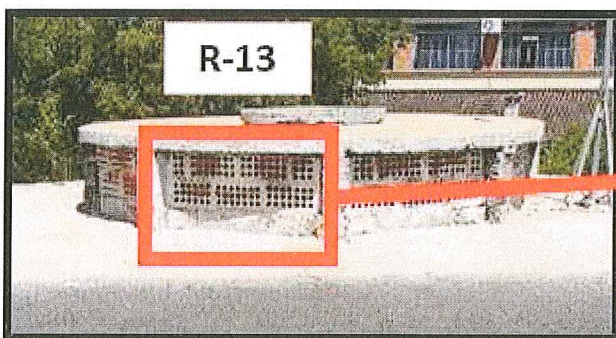
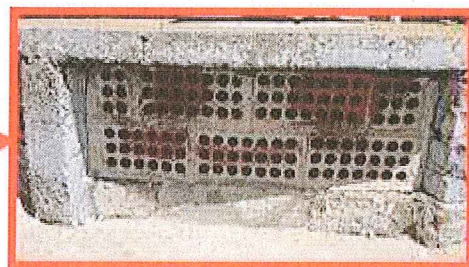
<b>Unidade operacional</b> R-10, R-13	<b>Constatação</b> C-6: Ventilação do reservatório sem tela de proteção e/ou tela de proteção inadequada.
NC-6: Ventilação do reservatório sem tela de proteção e/ou tela de proteção danificada.	
<b>Referência Legal</b> NBR 12217/1994

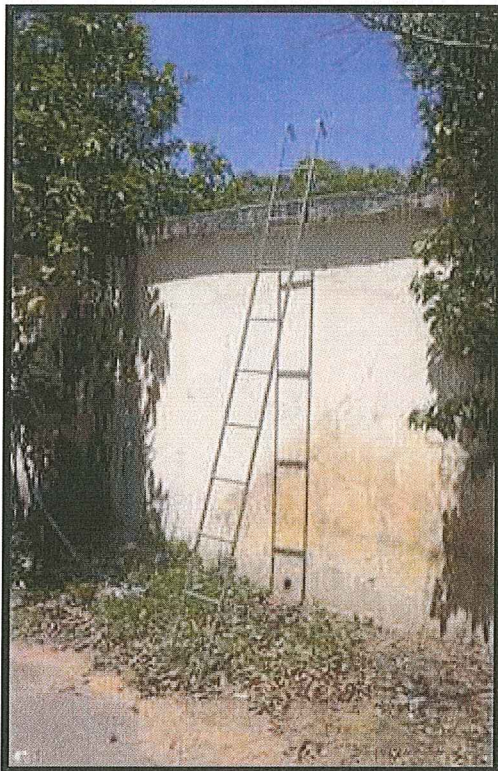
<b>Unidade operacional</b> R-13	<b>Constatação</b> <b>C-7:</b> Reservatório não possui escada, gaiola de proteção e/ou guarda-corpo.
<b>NC-7:</b> Não garantir a segurança dos funcionários envolvidos com atividade em altura.	
<b>Referência Legal</b> NR-35 NBR 12217/1994

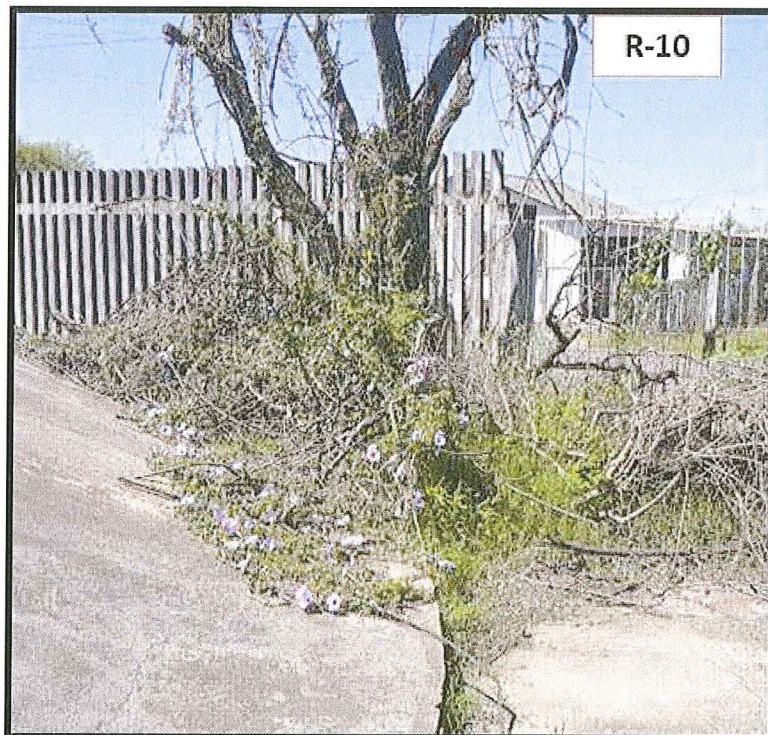
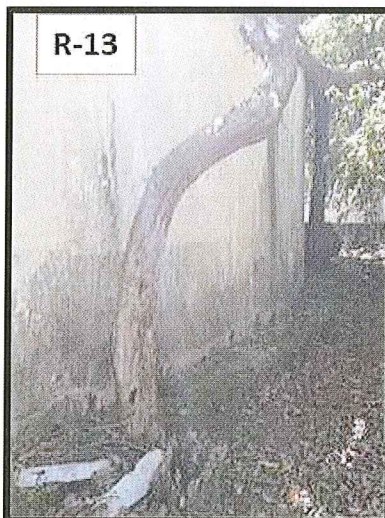
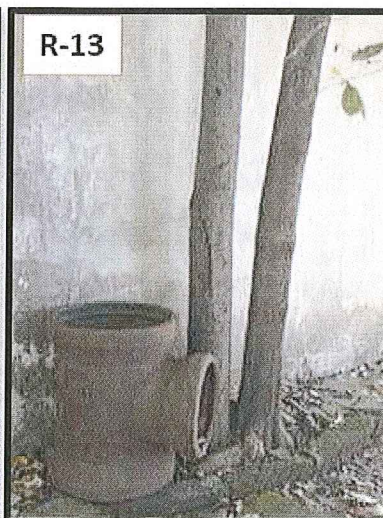
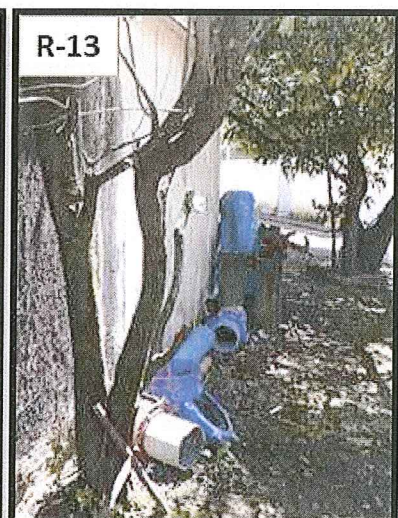
<b>Unidade operacional</b> R-10, R-13	<b>Constatação</b> <b>C-8:</b> Árvores com grandes raízes em toda a circunferência do reservatório, além de irregularidades do terreno.
<b>NC-8:</b> Os locais de trabalho não devem ter pisos com saliências ou depressões que possam causar acidentes durante a circulação de pessoas, ou movimentação de materiais e equipamentos.	
<b>Referência Legal</b> NBR 12217/1994

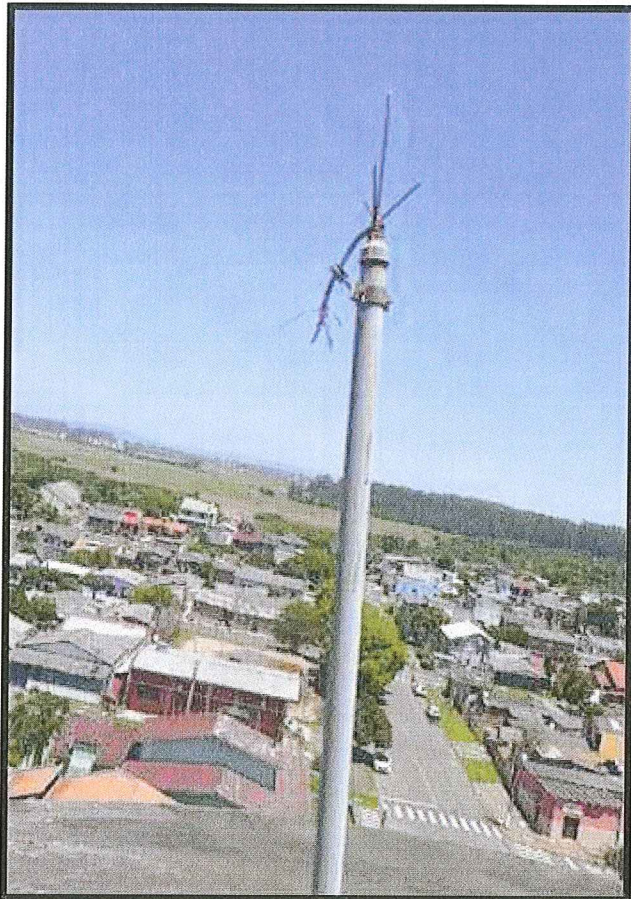
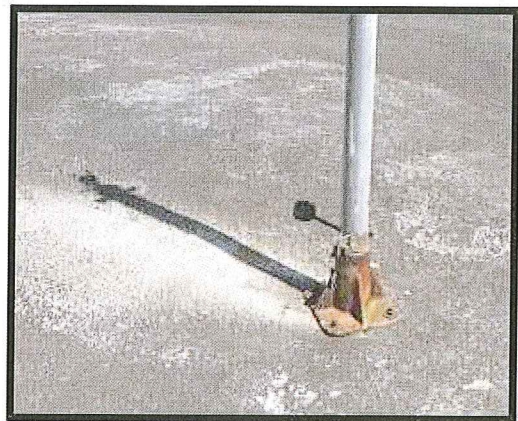
<b>Unidade operacional</b> R-28	<b>Constatação</b> C-9: Ausência de para-raios e sinalizador noturno.
NC-9: Não prever a instalação de para-raios e sinalizador noturno no topo de reservatório elevado.	
<b>Referência Legal</b> NBR 12217/1994

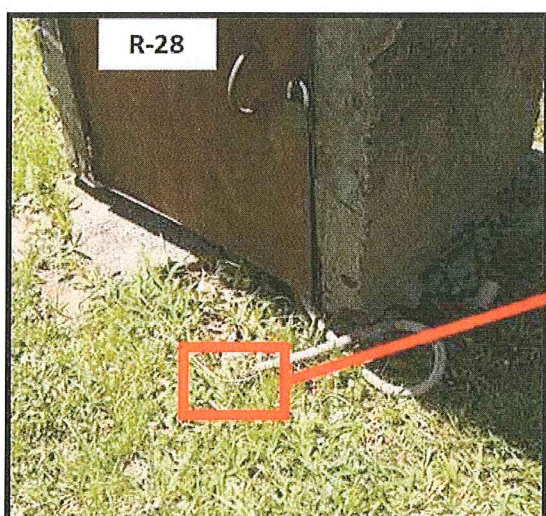
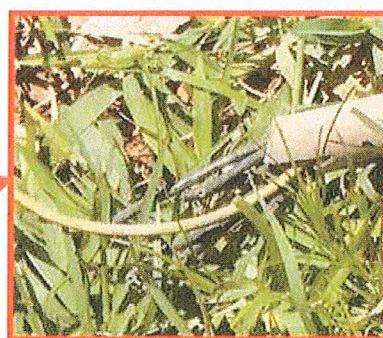
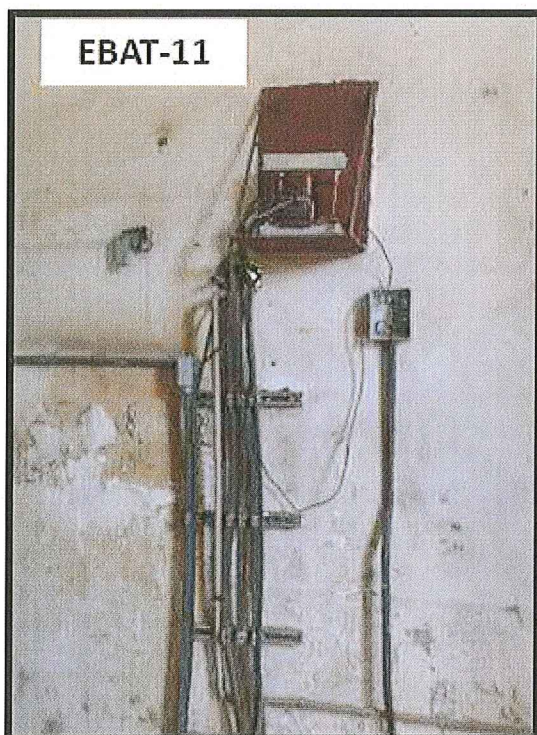
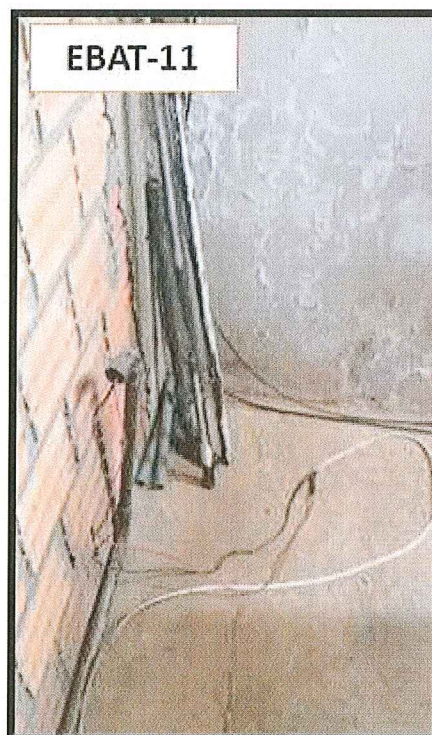
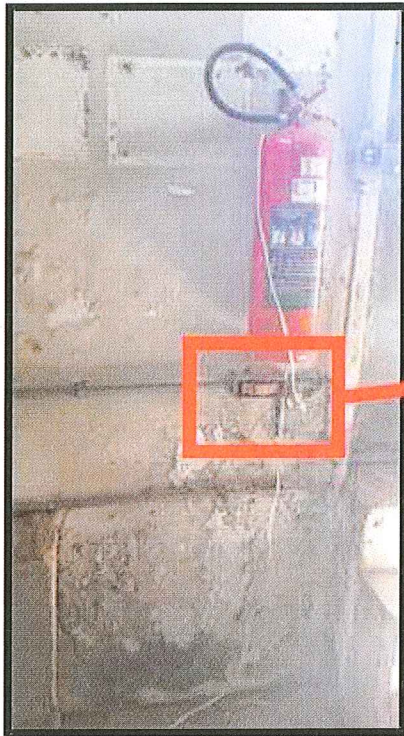
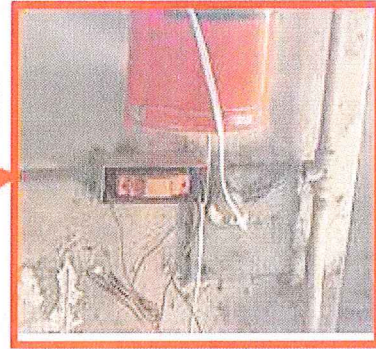
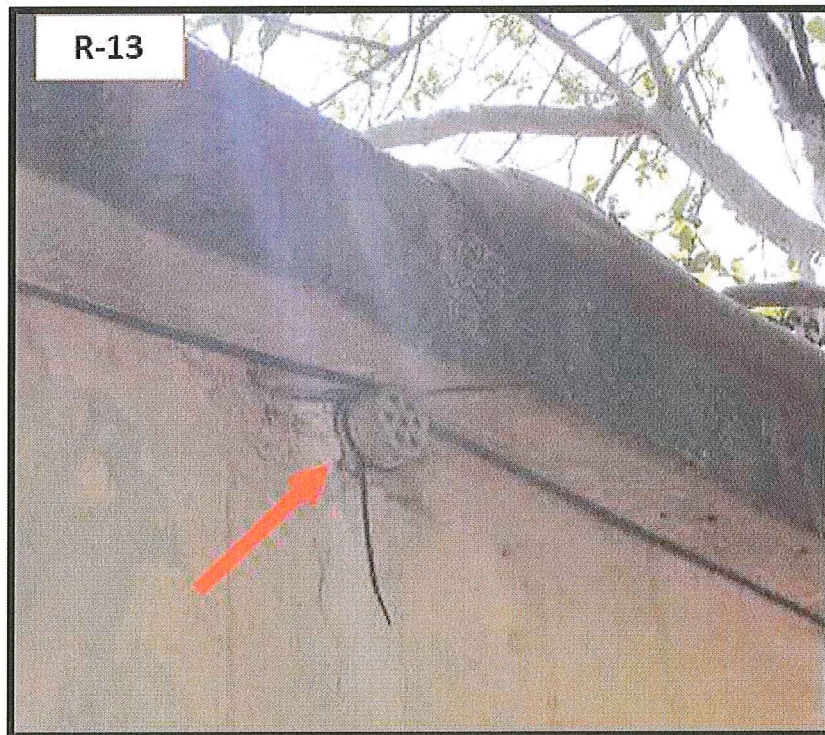
<b>Unidade operacional</b> R-28, EBAT-11	<b>Constatação</b> <b>C-10:</b> Instalações elétricas com fiação não enclausurada em contato com o solo. Necessidade das instalações elétricas se enquadrarem dentro das normas vigentes.
<b>NC-10:</b> Deixar de realizar a conservação e manutenção preventiva de unidade do sistema público de abastecimento de água.	
<b>Referência Legal</b> NR-10 Lei Federal 11.445/2007

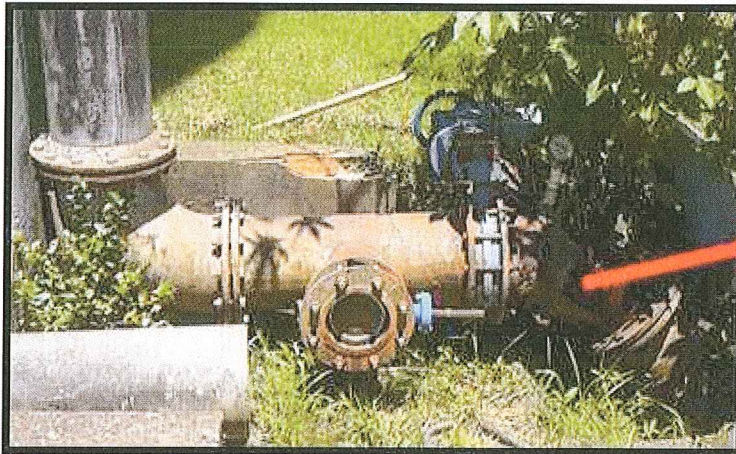
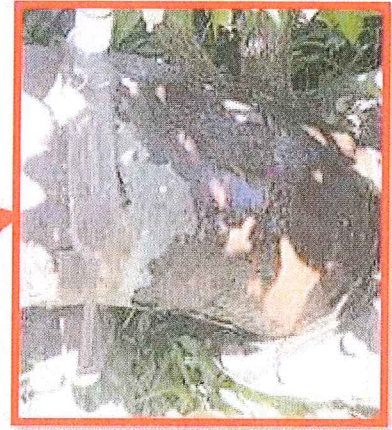
<b>Unidade operacional</b> R-28	<b>Constatação</b> C-11: Tubulações e suportes apresentando corrosão.
<b>NC-11:</b> Deixar de realizar a conservação e manutenção preventiva de unidade do sistema público de abastecimento de água	
<b>Referência Legal</b> NBR 12217:1994

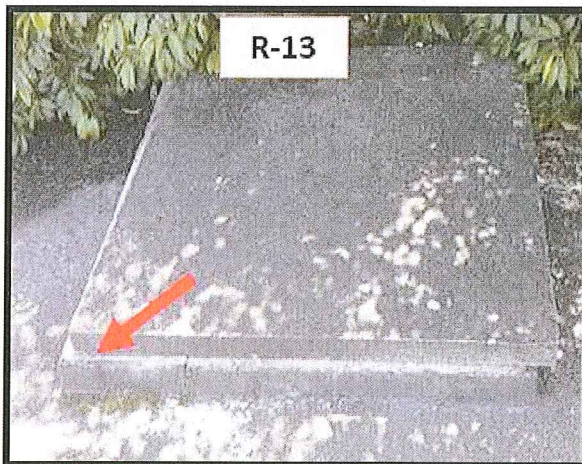
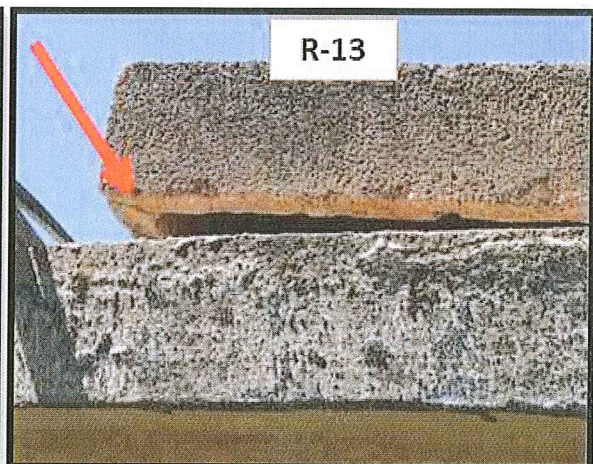
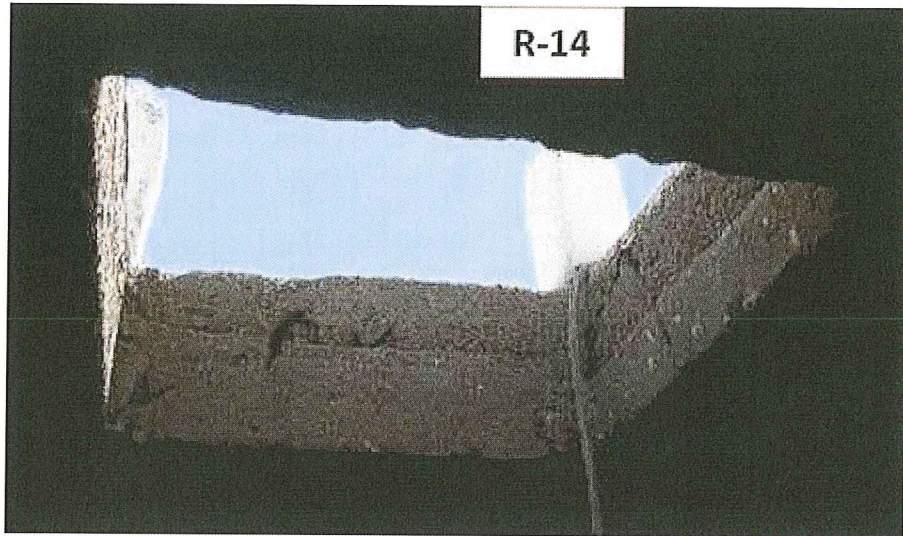
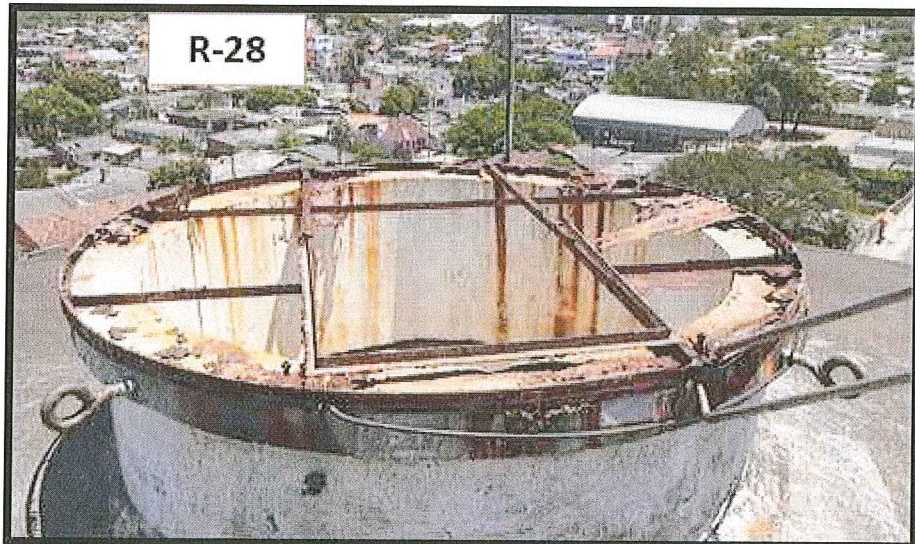
<b>Unidade operacional</b> R-13, R-14 e R-28	<b>Constatação</b> C-12: Tapa de acesso sem vedação e travamento.
<b>NC-12:</b> Vedação e travamento da tampa de inspeção são insatisfatórios	
<b>Referência Legal</b> NBR 12217:1994

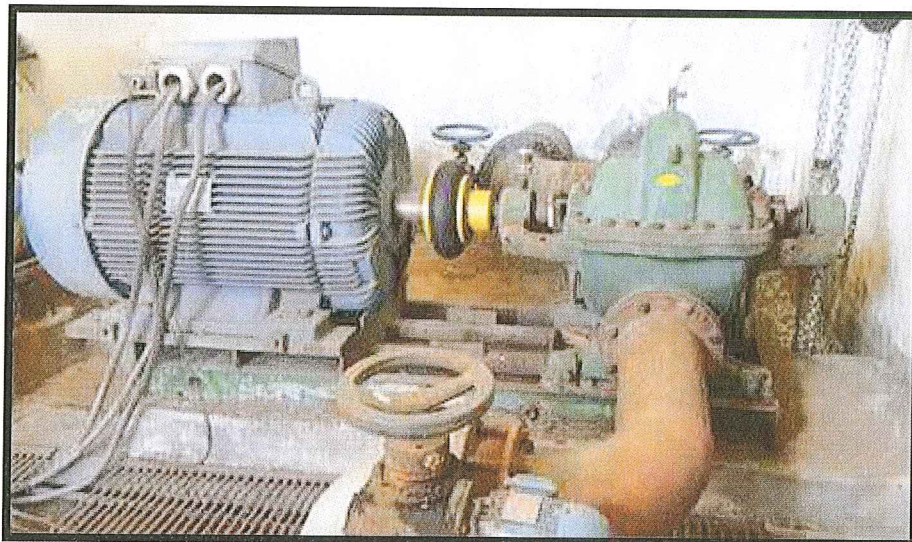
<b>Unidade operacional</b> EBAT-11	<b>Constatação</b> <b>C-13:</b> Inexistência de proteção no acoplamento (mancal) do conjunto motor-bomba.
<b>NC-13:</b> Não proporcionar a segurança das edificações e dos operadores.	
<b>Referência Legal</b> NR-12 NBR 12214:1992

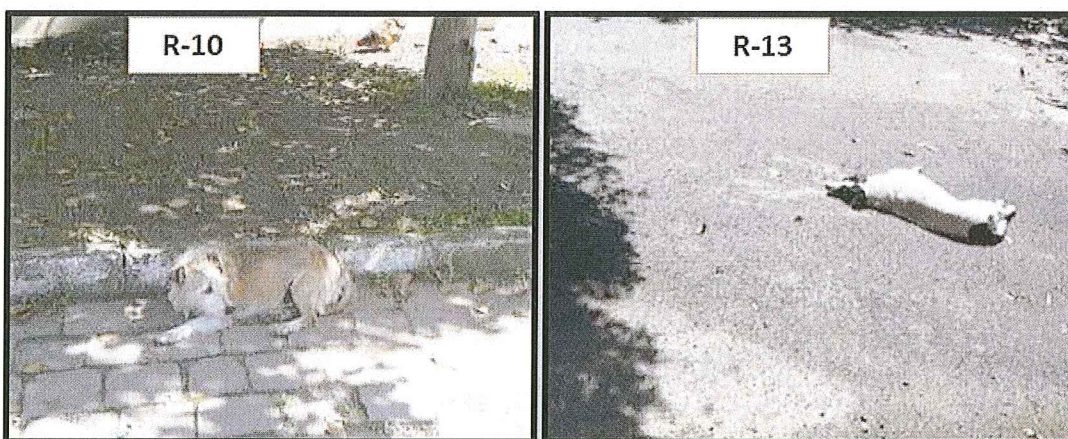
<b>Unidade operacional</b> R-10, R-13	<b>Constatação</b> <b>C-3:</b> Presença de animais domésticos em local destinado ao abastecimento público de água, não garantindo as condições sanitárias do local.
<b>RC-3:</b> Informar funcionários para não manterem animais domésticos em locais destinados ao abastecimento público de água.	
<b>Referência Legal</b> Decreto Estadual 23.430/1974

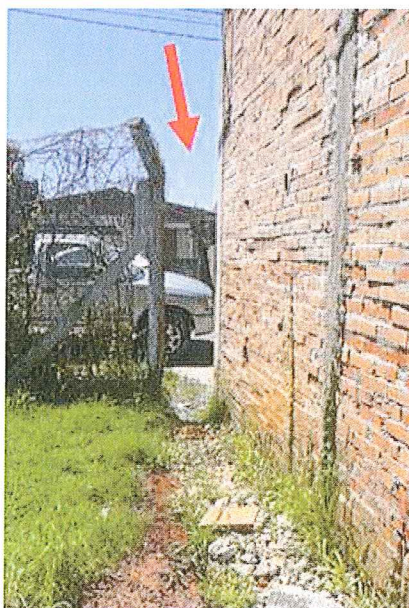
<b>Unidade operacional</b> R-14	<b>Constatação</b> <b>C-4:</b> Cercamento danificado, permitindo o acesso de pessoas não autorizadas.
<b>RC-4:</b> Isolar devidamente a área, evitando o acesso de pessoas não autorizadas, a fim de garantir as condições sanitárias do local.	
<b>Referência Legal</b> Lei Federal 11.445/2007 Decreto 23.430/1974

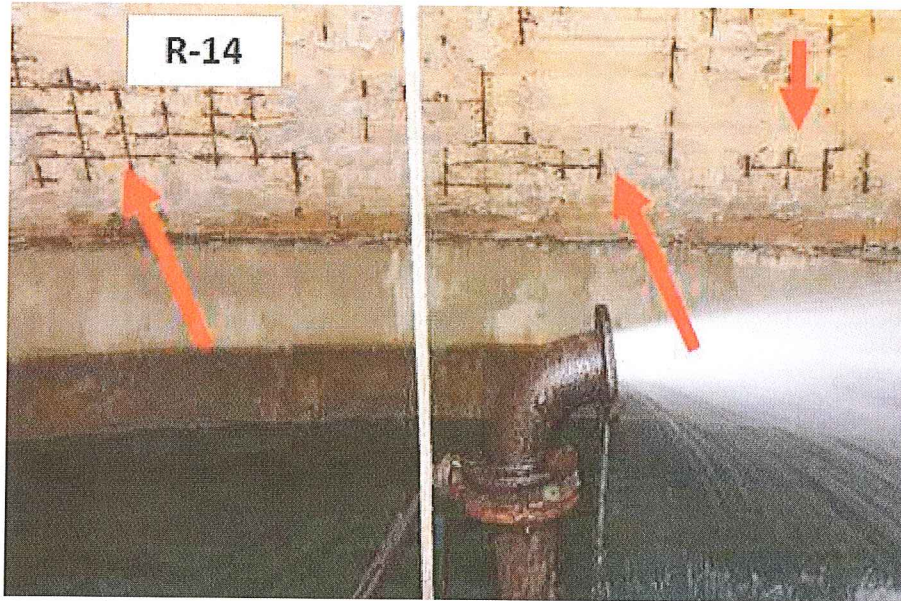
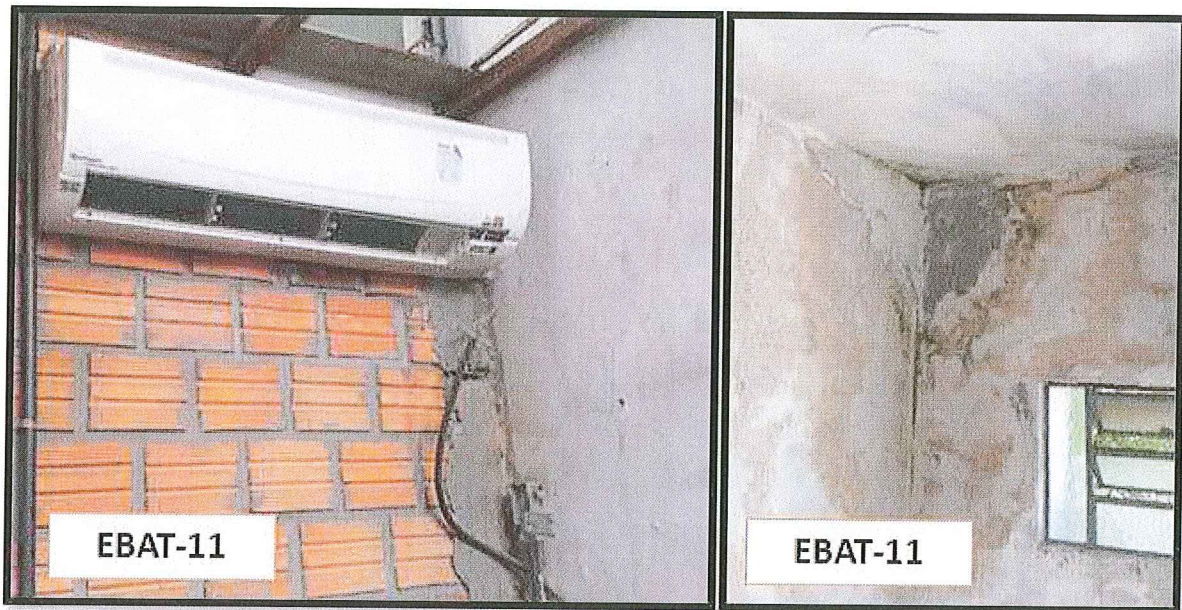
<b>Unidade operacional</b> R-14	<b>Constatação</b> C-5: A edificação apresenta patologias.
<b>RC-5:</b> Deixar de realizar a conservação e manutenção preventiva de unidade do sistema público de abastecimento de água.	
<b>Referência Legal</b> Lei Federal 11.445/2007
