## REGULAÇÃO RELATÓRIO DE FISCALIZAÇÃO N. 189/2019 - FT

Fiscalização de Engenharia aos  
Reservatórios de Água de Três Coroas/RS.

N. 189/2019 - TNC

N. 189/2019 - TRC

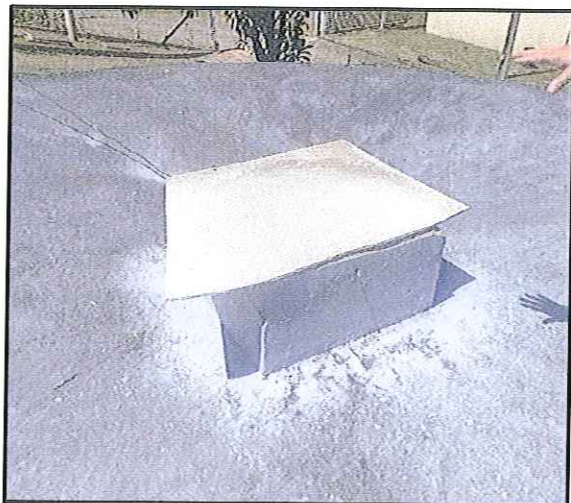
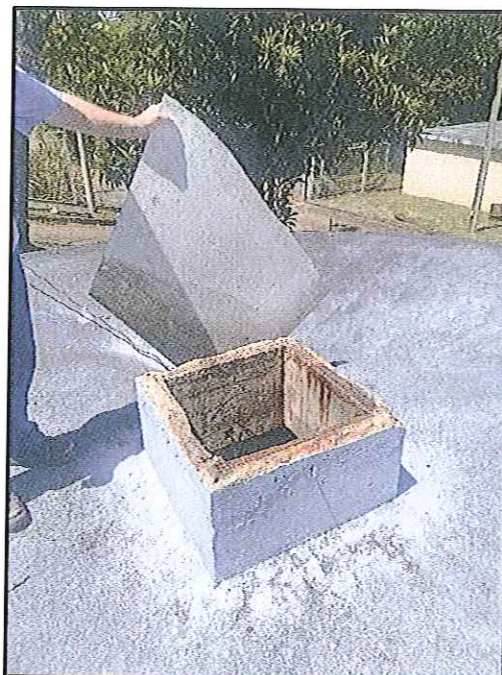
Os reservatórios presentes na ETA possuíam boas condições de limpeza ao entorno, porém o reservatório R-1 apresentava uma tampa de caixa de inspeção quebrada sendo utilizada tampa provisória, sem garantir a vedação da estrutura. Além disso, outra tampa de inspeção apresentava rachaduras. Observou-se também indícios de infiltração. Quanto ao reservatório R-1A, observou-se que ambas as tubulações de ventilação não possuíam tela de proteção.

| <b>Unidade operacional</b><br>R-1 | <b>Constatação</b><br><b>C-2:</b> Utilização de tampa provisória na abertura de inspeção, sem vedação. |
| <b>NC-2:</b> Abertura de inspeção sem tampa inteiraça dotada de dispositivo de travamento. | |

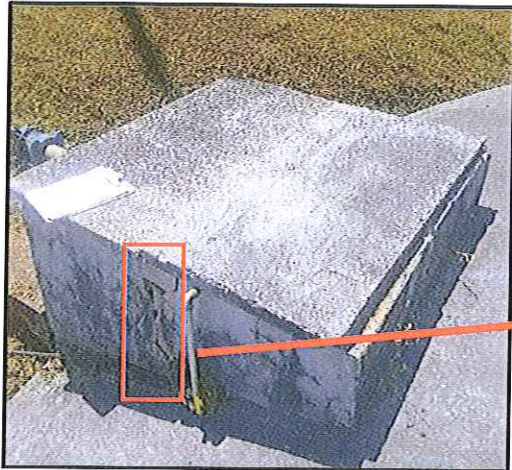
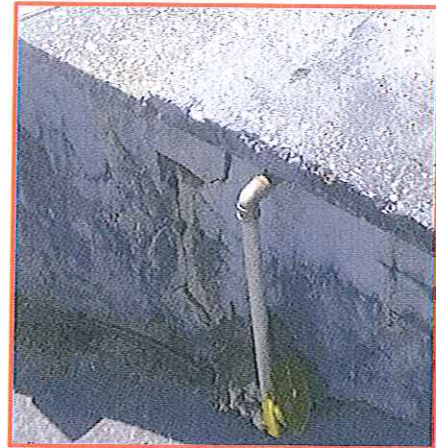
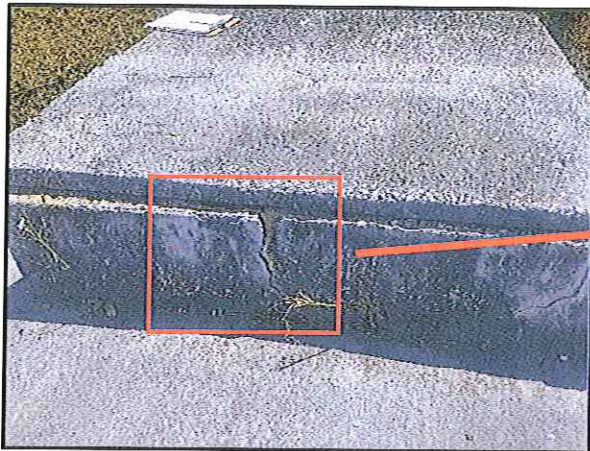
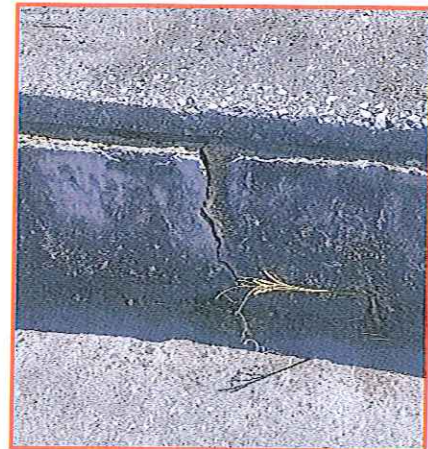
| <b>Unidade operacional</b><br>R-1 | <b>Constatação</b><br><b>C-3:</b> Abertura de inspeção com rachaduras e tampa sem completa vedação. |
| NC-3: Cobertura do reservatório não impede a entrada de água, animais e corpos estranhos. | |

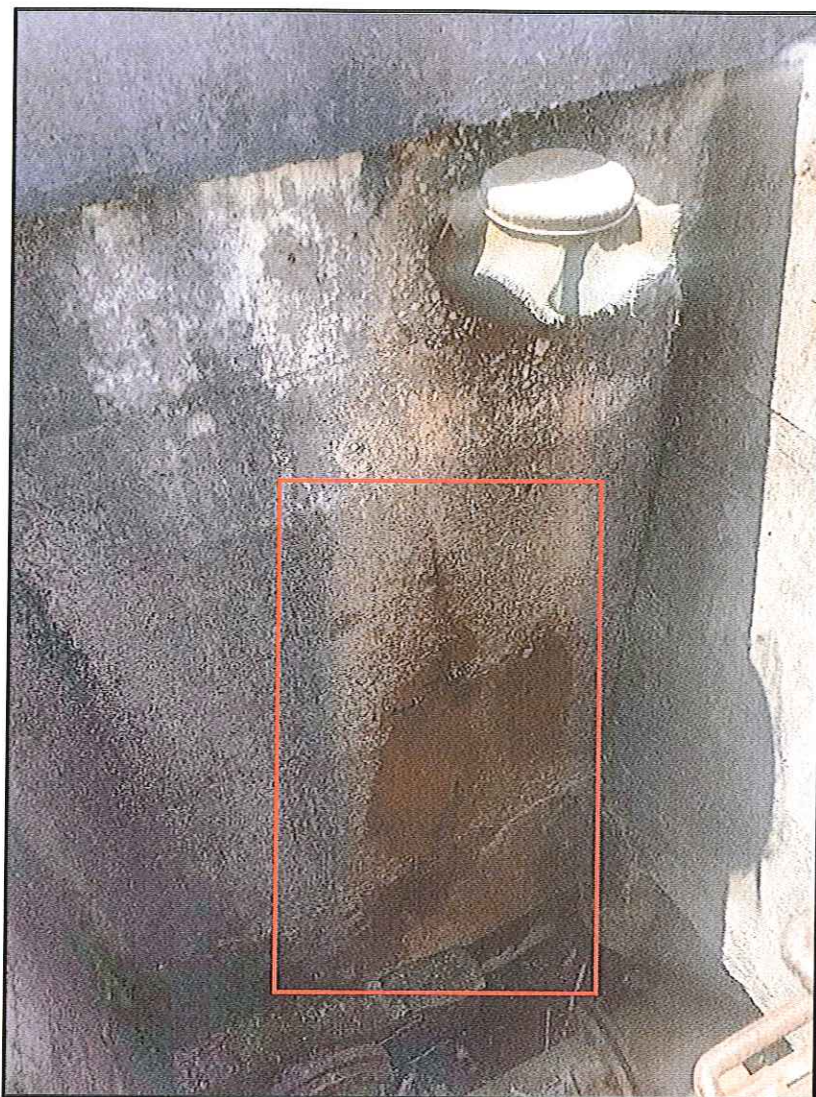
| <b>Unidade operacional</b><br>R-1 | <b>Constatação</b><br>C-4: Indícios de infiltração. |
| <b>NC-4:</b> Deixar de realizar a conservação e manutenção preventiva de unidade do sistema público de saneamento. | |

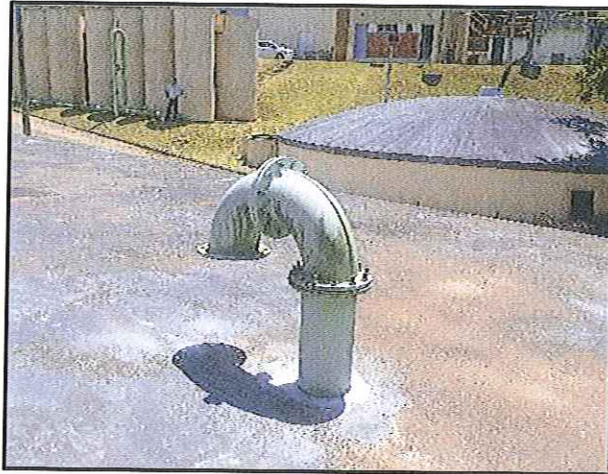
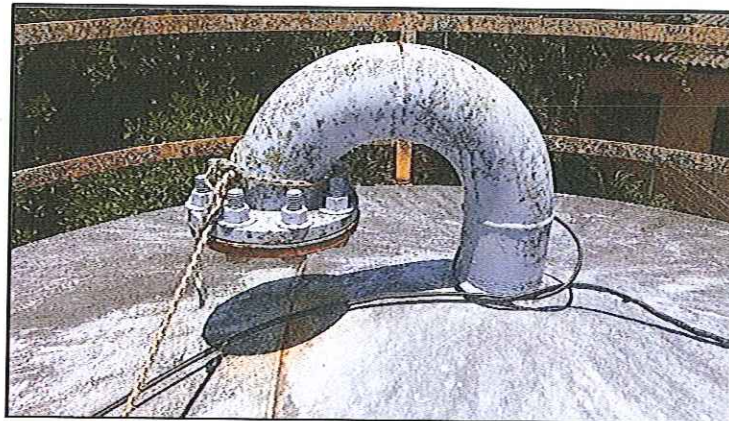
| <b>Unidade operacional</b><br>Reservatório: R-1A, R-6, R-7, R-7A, R-7B | <b>Constatação</b><br>C-5: Tubulação de ventilação sem tela de proteção. |
| NC-5: Ventilação dos reservatórios sem tela de proteção. | |

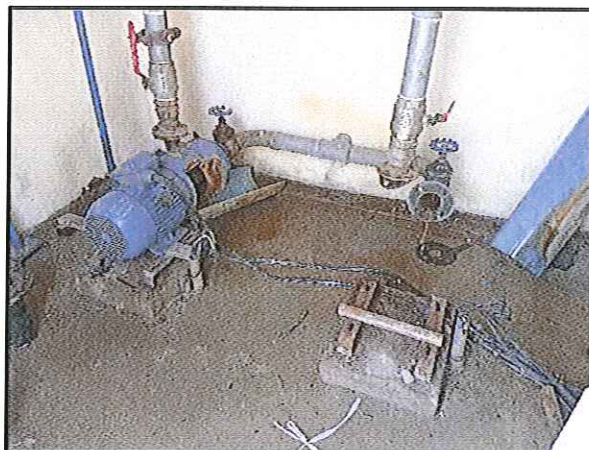
| <b>Unidade operacional</b><br>EBA-6 | <b>Constatação</b><br>C-7: Ausência de bomba reserva. |
| NC-7: Não dispor de no mínimo duas bombas na estação elevatória. | |

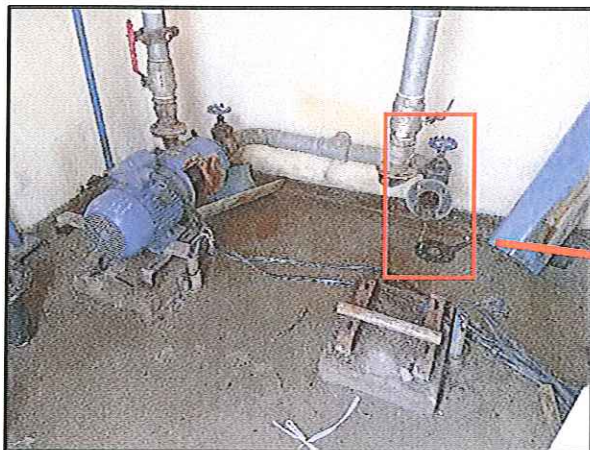
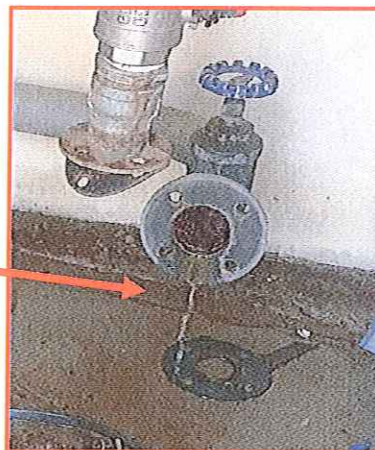
As estações de bombeamento EB-5 e EB-6 possuem estruturas de fácil acesso, em bom estado de conservação e protegidas contra o acesso de pessoas não autorizadas. Ambas as estações de bombeamento possuem área para livre circulação dos operadores durante manutenção e operação. Porém, durante a fiscalização observou-se que a EB-6 não possuía bomba reserva, além de apresentar significativa perda de água.

| <b>Unidade operacional</b><br>EBA-6 | <b>Constatação</b><br>C-8: Vazamento aparente. |
| NC-8: Perda de água e/ou não executar redução de perdas. | |

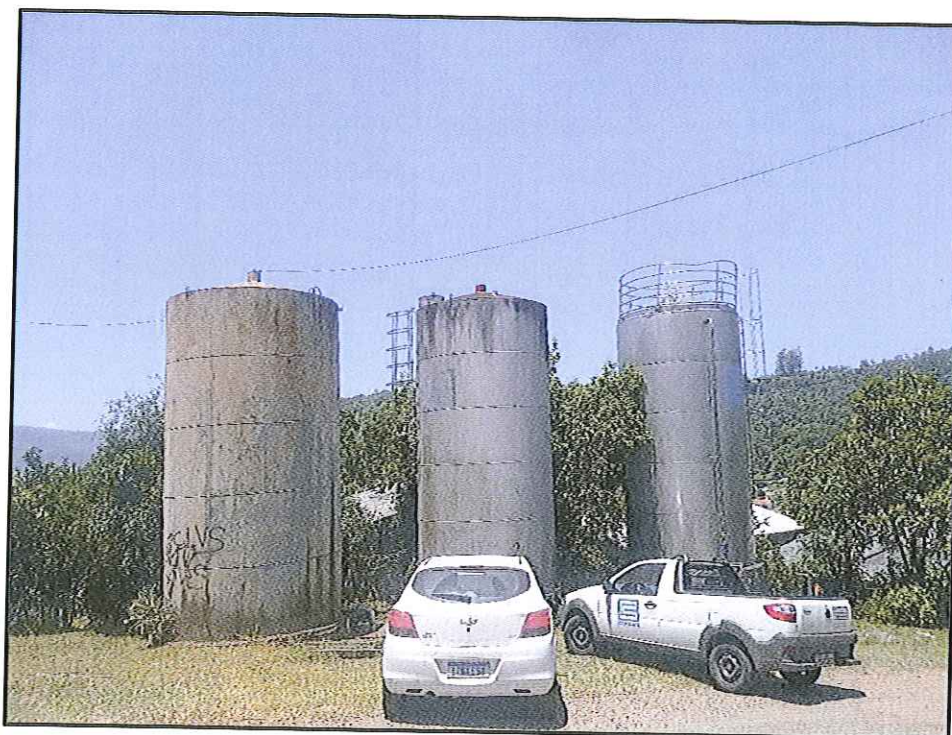
Quanto aos reservatórios R-7, R-7A e R-7B, todos estão localizados no mesmo terreno, sem cercamento. Foi observado a presença de lixo, entulhos e animais próximos aos reservatórios, de forma a não garantir as condições sanitárias necessárias ao ambiente adjacente.

| <b>Unidade operacional</b><br>Reservatórios: R-7, R-7A, R-7B | <b>Constatação</b><br>C-9: A área não é isolada por portão ou cercamento. |
| NC-9: Reservatórios em local não isolado, permitindo o acesso de pessoas não autorizadas, sem garantir as condições sanitárias do local. | |

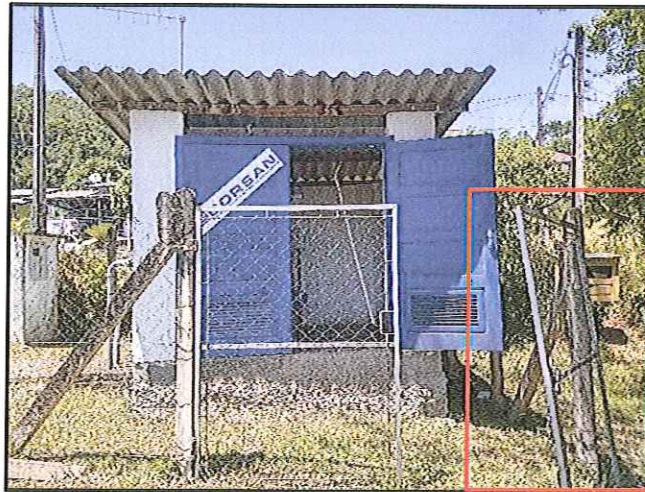
| <b>Unidade operacional</b><br>EBA-5 | <b>Constatação</b><br>C-1: Portão danificado. |

| <b>RC-1:</b> Isolar devidamente a área, evitando o acesso de pessoas não autorizadas. | |

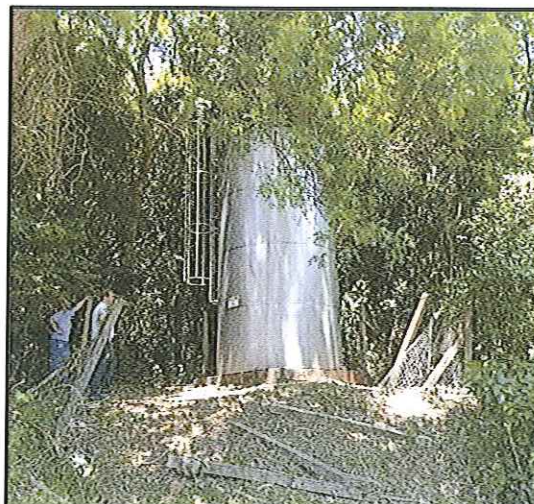
O reservatório R-13 possui cercamento danificado e conseqüentemente as condições de limpeza no entorno não são boas. A tubulação de ventilação possui tela de proteção, porém necessitando de substituição.

| <b>Unidade operacional</b><br>R-13 | <b>Constatação</b><br>C-2: Portão danificado. |

| <b>RC-2:</b> Isolar devidamente a área, evitando o acesso de pessoas não autorizadas. | |

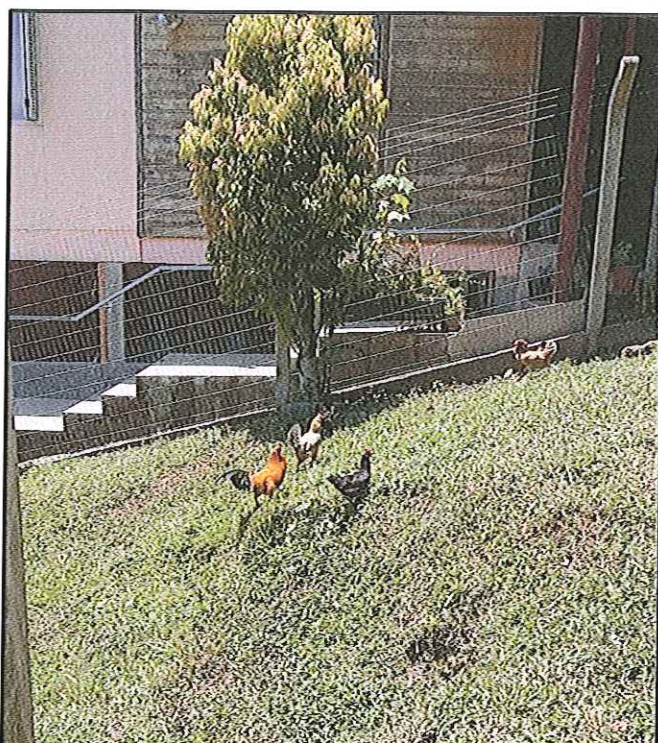
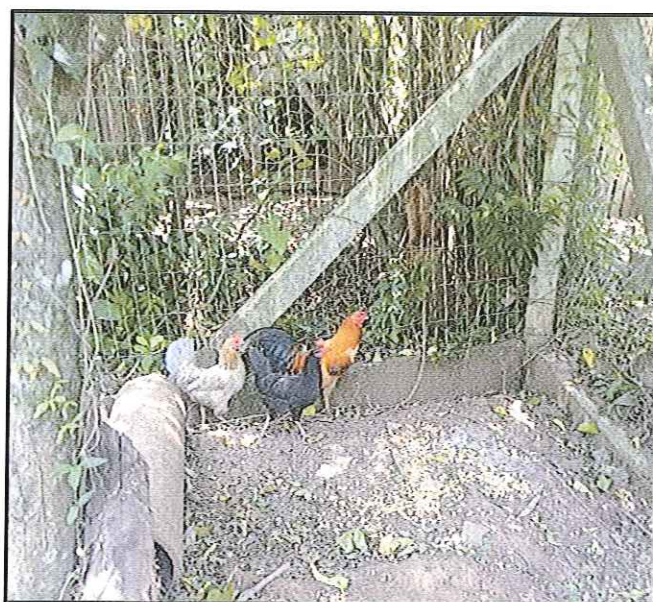
O reservatório R-6 possui cercamento, porém, observou-se a presença de galinhas no terreno, com indícios de que a vizinhança mantém e alimenta os animais no local. Além disso, a tubulação de ventilação não apresentava tela de proteção.

| <b>Unidade operacional</b><br>R-6, EBA-6 | <b>Constatação</b><br>C-3: Presença de animais e indícios de que a vizinhança os alimenta no local. |

| <b>RC-3:</b> Informar os vizinhos sobre a proibição de alimentar e manter animais no espaço reservado para bombeamento e reservatório de água potável da CORSAN, objetivando manter condições sanitárias. | |

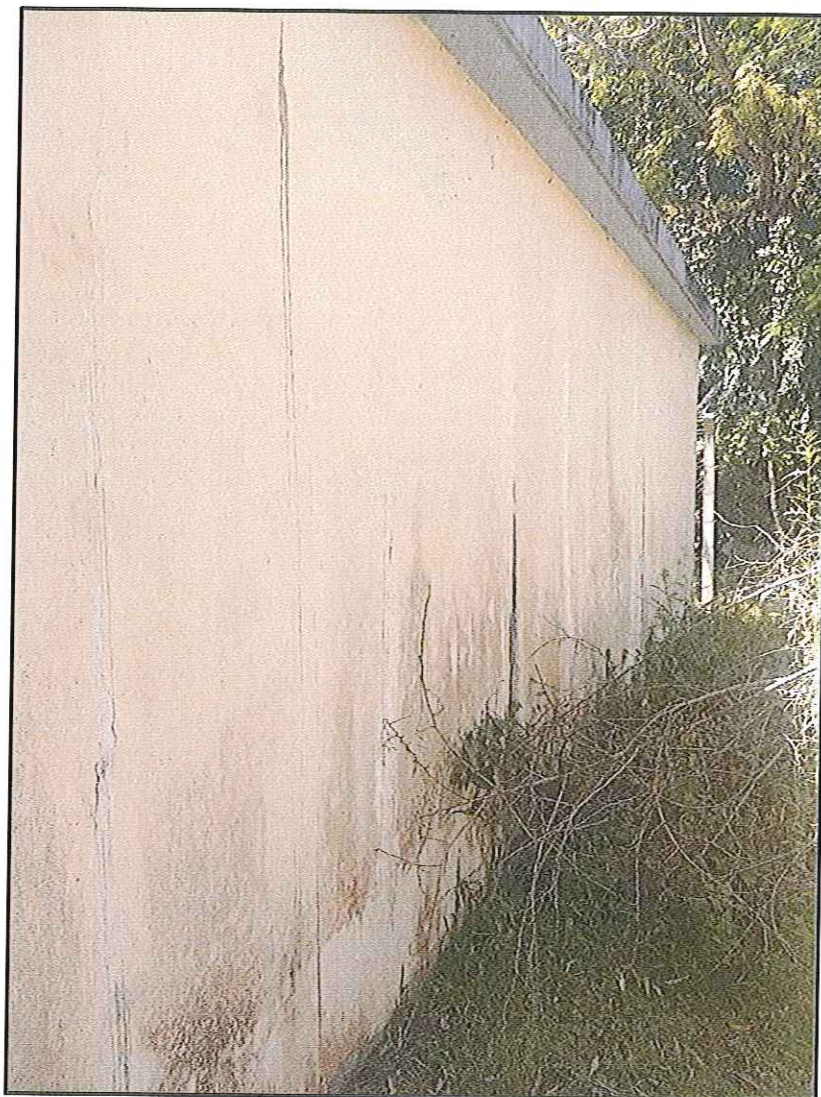
| <b>Unidade operacional</b><br>R-1A | <b>Constatação</b><br>C-4: Presença de resíduos de poda ao lado do reservatório. |

| <b>RC-4:</b> Remover qualquer tipo de resíduo próximo aos reservatórios objetivando manter local com condições sanitárias e sem propagação de vetores. | |

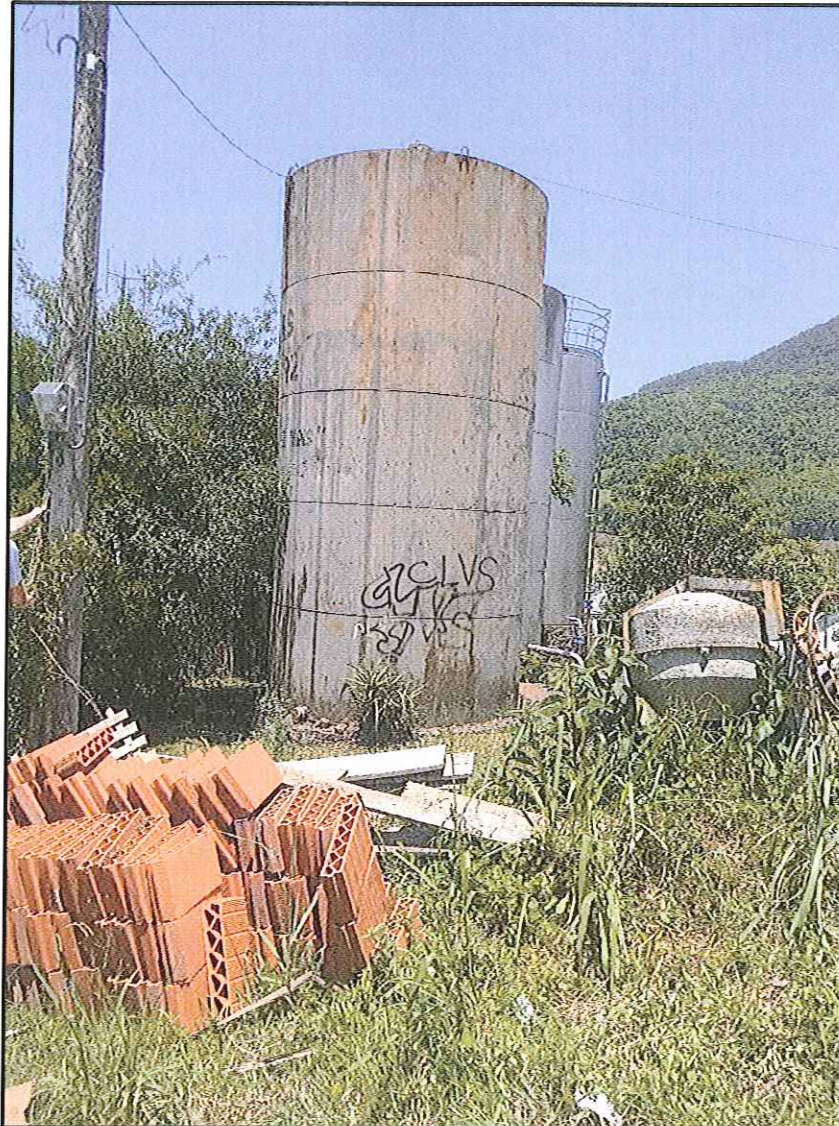
| <b>Unidade operacional</b><br>Reservatórios: R-7, R-7A, R-7B | <b>Constatação</b><br>C-5: Materiais de construção, entulhos e lixo próximos aos reservatórios. |

| <b>RC-5:</b> Remover qualquer tipo de resíduo próximo aos reservatórios objetivando manter local com condições sanitárias e sem propagação de vetores. | |

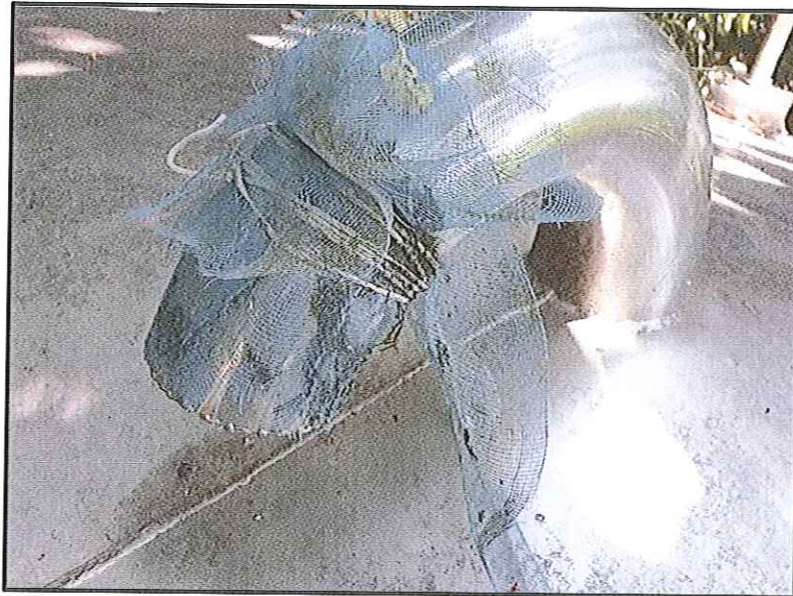
| <b>Unidade operacional</b><br>R-13 | <b>Constatação</b><br>C-6: Tela de proteção da tubulação de ventilação danificada. |

| RC-6: Substituir tela de proteção da tubulação de ventilação. | |
