REGULAÇÃO RELATÓRIO DE FISCALIZAÇÃO N. 128/2019 - FT

Fiscalização de Engenharia à Estação de
Tratamento de Água (ETA) de Parobé/RS.

REGULAÇÃO TERMO DE NÃO CONFORMIDADE (TNC)

N. 128/2019 - TNC

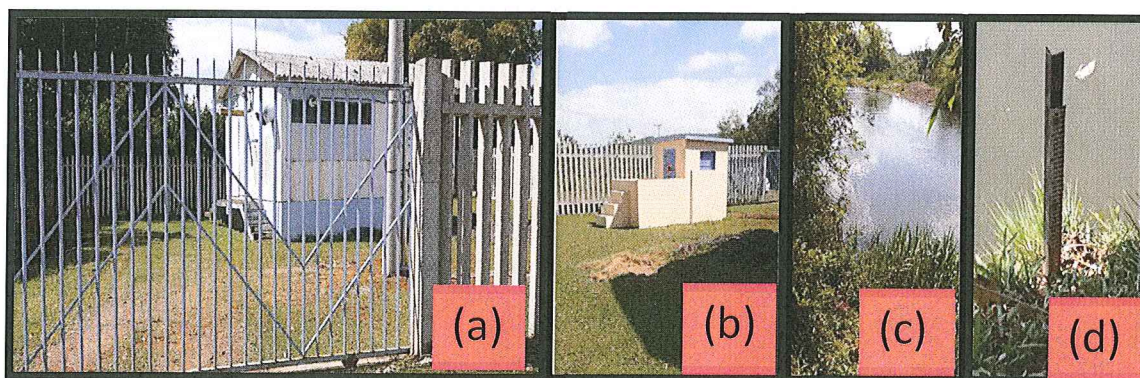
A área da captação é de fácil acesso. Contudo, não possui vigilância ou iluminação. Além disso, existe a necessidade de identificação da área, cuja qual é isolada por portão e cercamento, de forma a evitar o acesso de pessoas não autorizadas.

Não foram identificados indícios de que o registro histórico dos níveis de água seja controlado. Além disso, existem marcadores para o controle dos níveis de água no manancial.

Figura 2: Registro fotográfico do local da captação, onde: (a) vista frontal da entrada de acesso; (b) edificação da subestação do transformador de tensão elétrica; (c) vista do manancial de captação (submerso) e; (d) marcadores de nível do manancial.

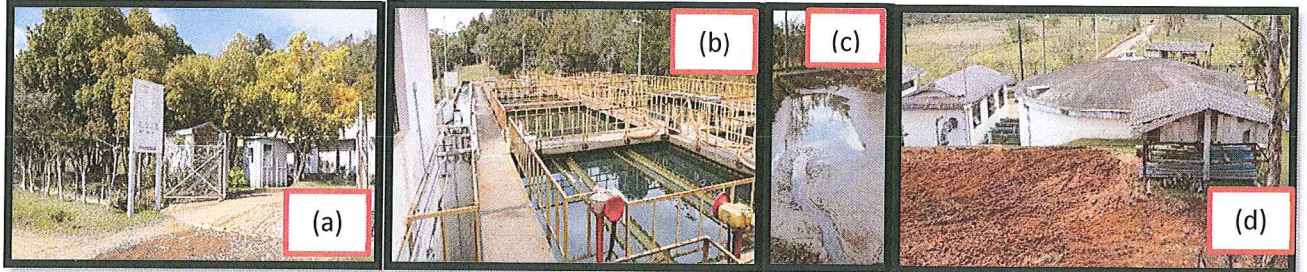
Figura 3: Registro fotográfico da fiscalização à ETA, onde: (a) vista frontal do portão de acesso; (b) parte do bloco hidráulico; (c) um dos leitos de secagem e; (d) elevatória e reservatório R-05.

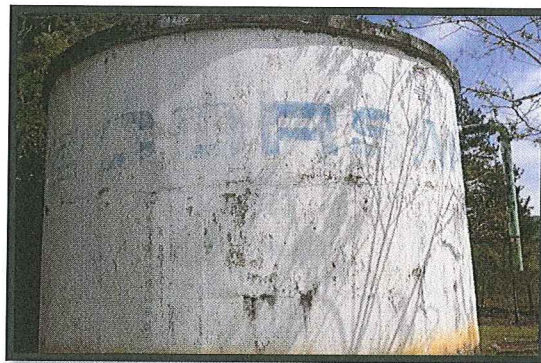
Figura 4: Reservatório R-06 localizado junto à ETA.

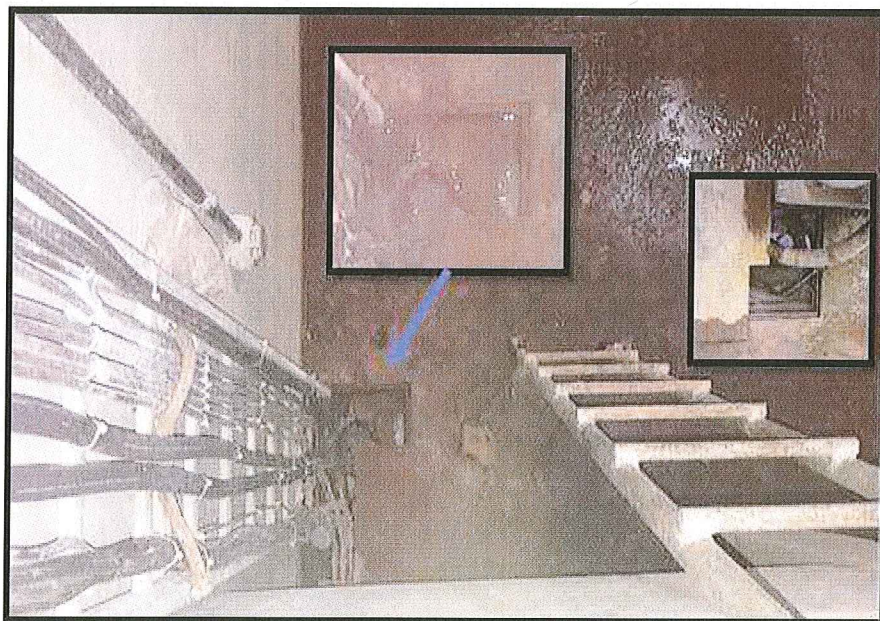
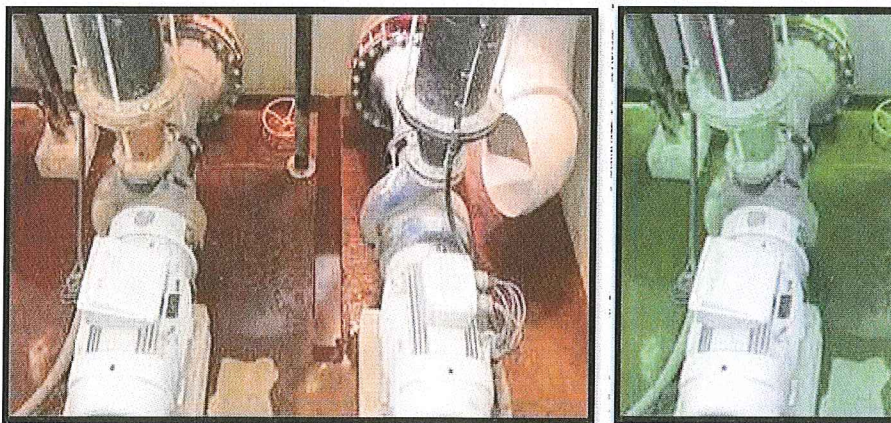
Unidade operacional Elevatória Captação	Constatação C-1: Vazamento de água na casa de bombas, fiações elétricas expostas à água e inexistência de canaleta e/ou duto de escoamento da água em caso de vazamento.
RC-1: Drenagem de água inadequada.	
Referência Legal NBR 12.216:1992 NBR 12.214/1992 NR-10

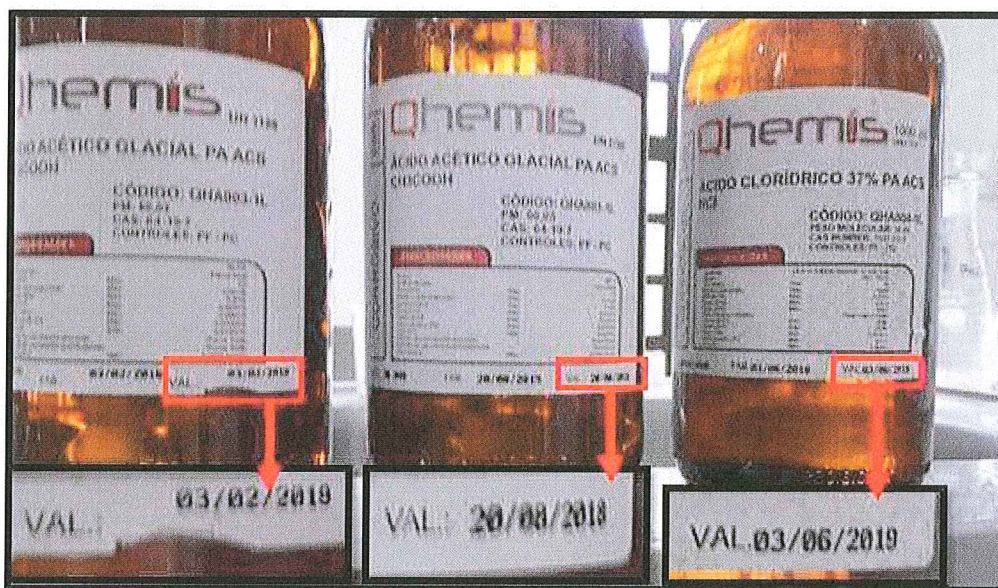
Unidade operacional ETA - Bloco hidráulico	Constatação C-2: Produto químico vencido
NC-2 Possuir em suas dependências produto fora do prazo de validade.	
Referência Legal NBR10004:2004

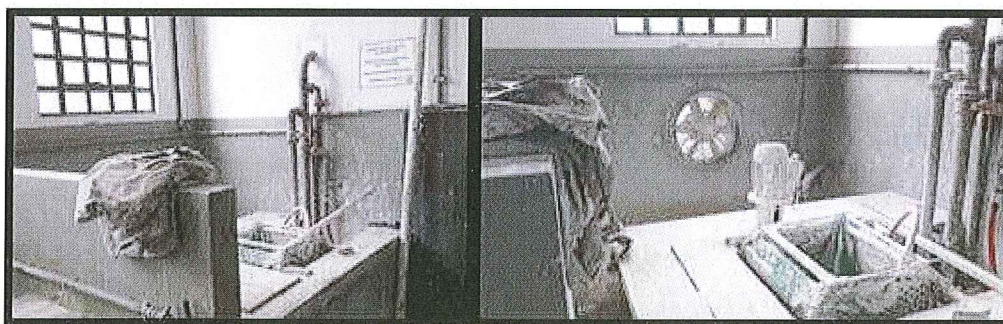
Unidade operacional ETA	Constatação C-3: Parte inferior da tina de cal, local de armazenamento do fluossilicato de sódio, com estrado de madeira úmido, espalhamento de reagente e materiais alheios à operação da ETA.
NC-3: Deixar de executar a limpeza da área, não mantendo condições sanitárias satisfatórias. Acondicionamento inadequado de materiais.	
Referência Legal NBR 12216:1992 NBR 13035:1993

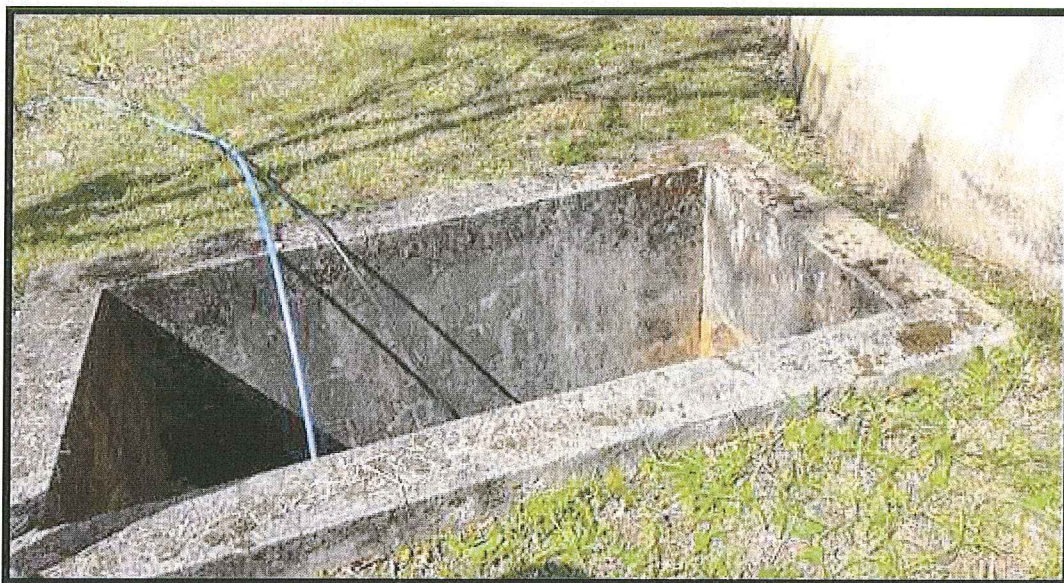
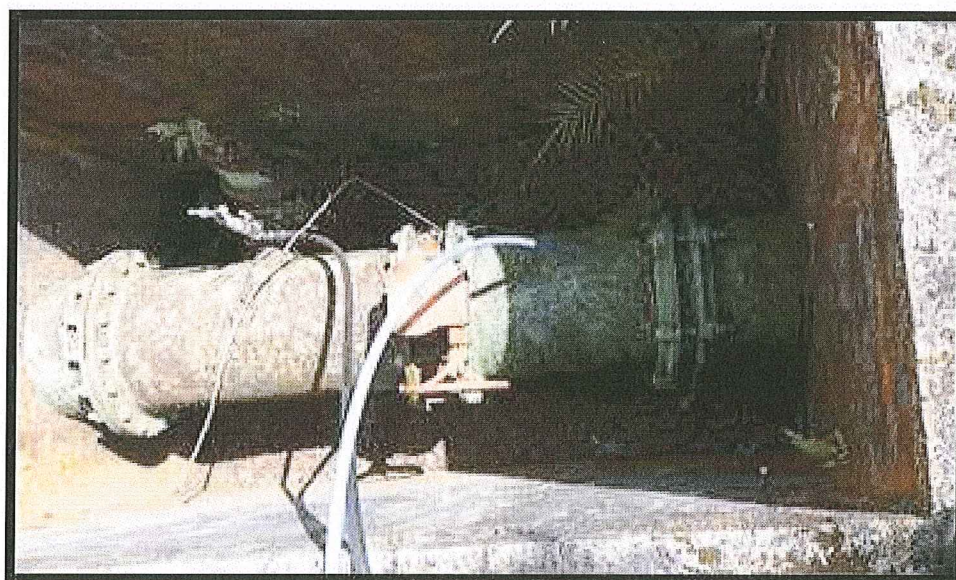
Unidade operacional ETA	Constatação C-4: Ausência de grelha sobre câmaras de registros de manobra.
RC-4: Instalar grelha sobre câmara de manobra.	
Referência Legal NBR 12214:1992 NBR 12216:1992

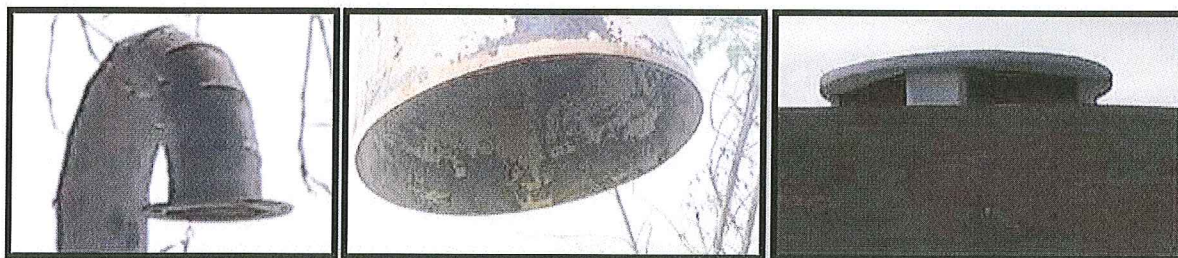
Unidade operacional Reservatórios: R-05, R-06, R-01	Constatação C-5: Tubulação de Ventilação sem tela de proteção.
NC-5: Não instalar tela de proteção contra entrada de insetos e pequenos animais em tanques.	
Referência Legal NBR 12217:1994

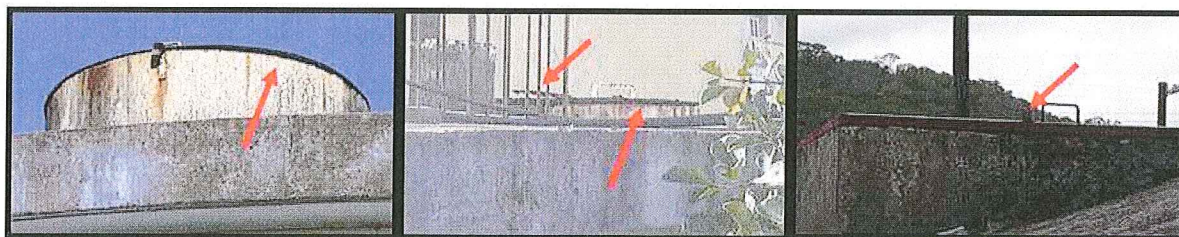
Unidade operacional Reservatório R-01 e R-05	Constatação C-6: Tampa de acesso sem vedação e travamento.
NC-6: Vedação e travamento da tampa de inspeção são insatisfatórios	
Referência Legal NBR 12217:1994

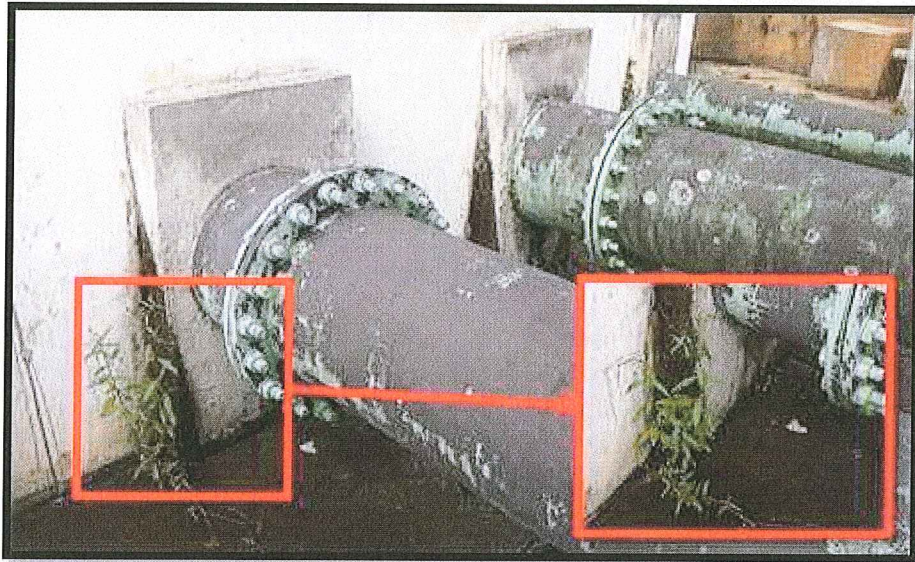
Unidade operacional Reservatório R-05	Constatação C-7: Vazamento aparente.
NC-7: Perda de água e/ou não executar redução de perdas.	
Referência Legal Lei Federal 11.445/2007

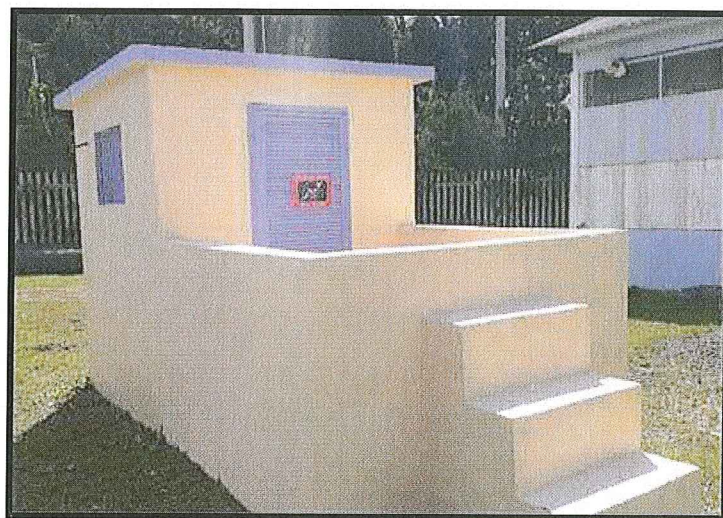
Unidade operacional Captação	Constatação C-8: Ausência de corrimão. Dificuldade de acesso as áreas de operação e manutenção.
NC-8: Deixar de promover o acesso para manutenção preventiva de unidade do sistema público de abastecimento de água.	
Referência Legal NBR 12216:1992

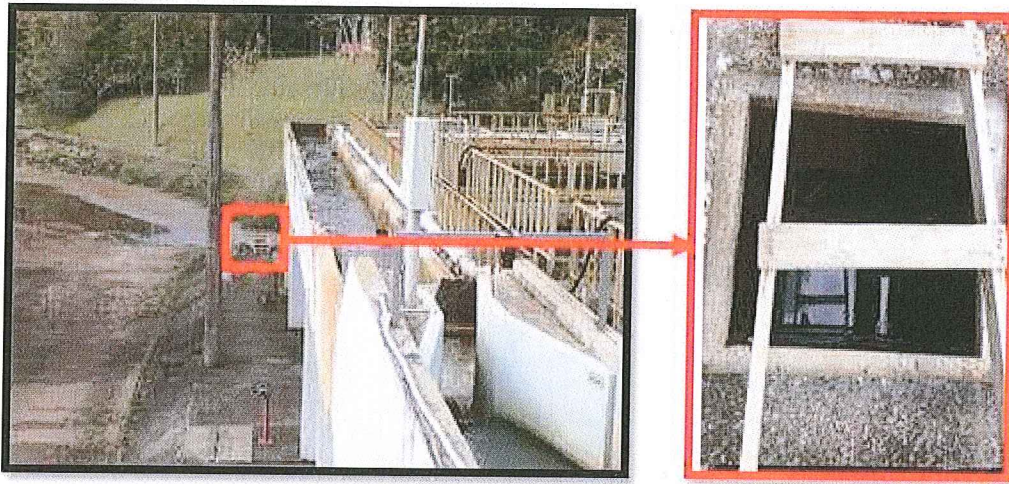
Unidade operacional ETA	Constatação C-9: Ausência de tampa na caixa de passagem.
NC-9: Deixar de promover segurança na operação.	
Referência Legal NBR 12216:1992

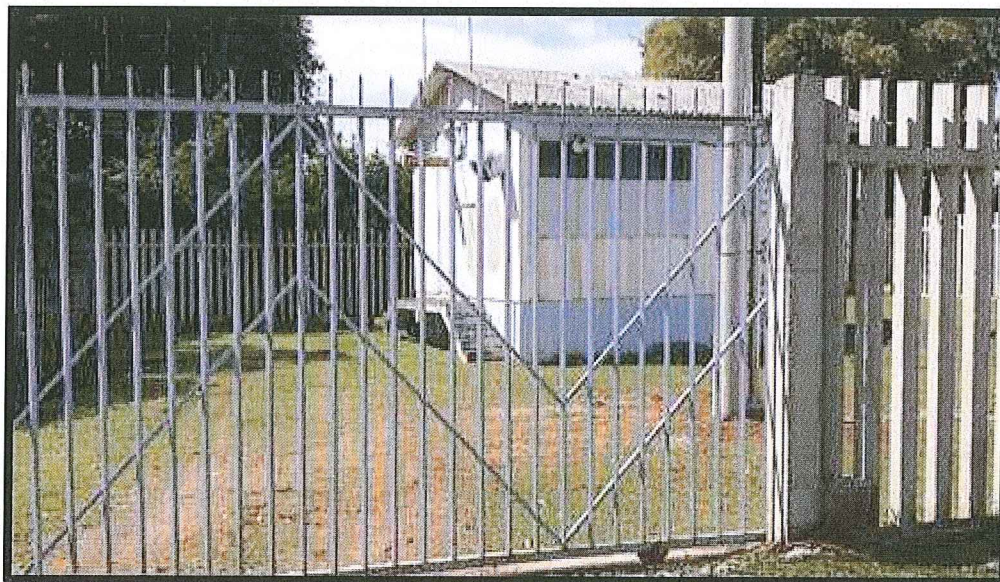
Unidade operacional Captação	Constatação C-2: Inexistência de placa.
RC-2: Instalar placa da concessionária, com número de telefone, na entrada da captação informando que aquela é uma área destinada ao abastecimento público.	
Referência Legal Lei Federal 11.445/2007

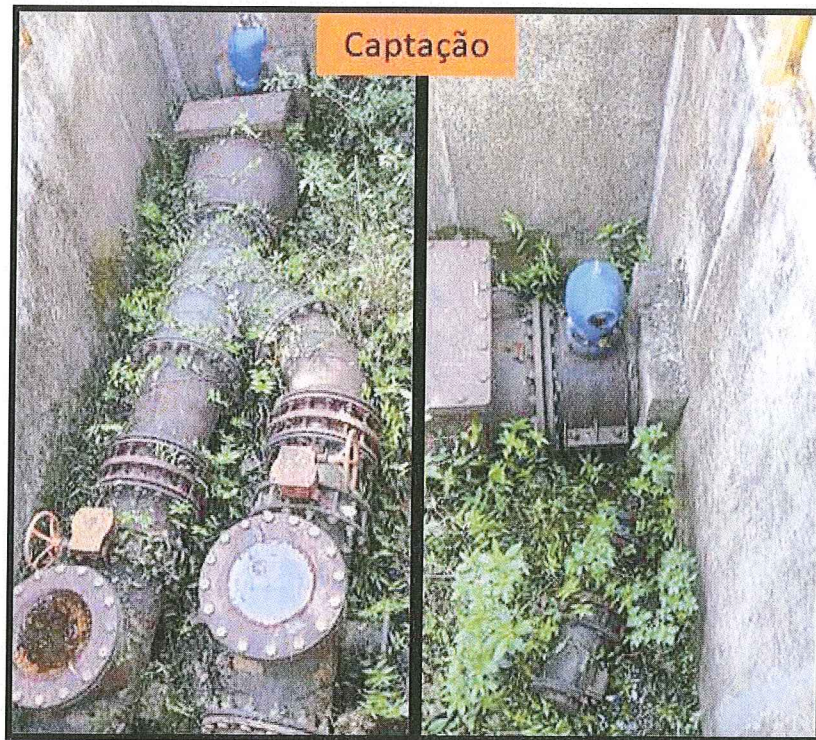
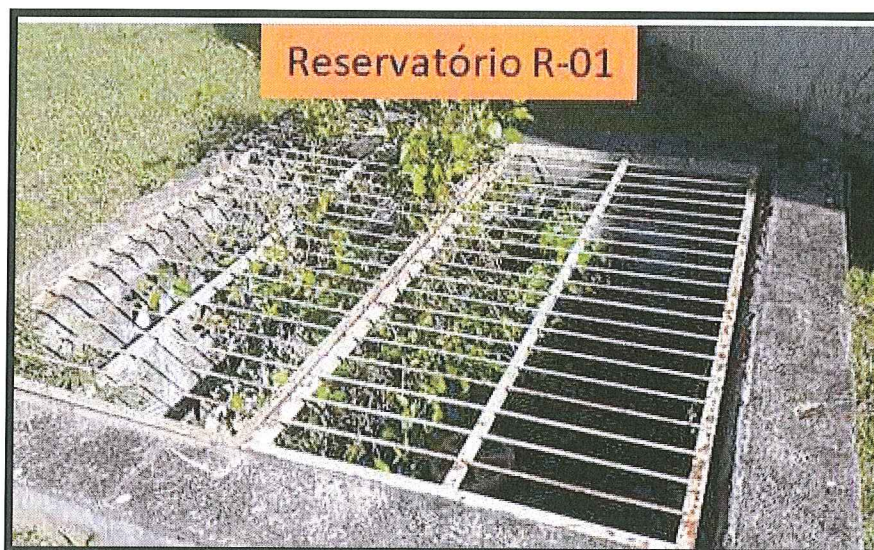
Unidade operacional
Captação e R-01

C-3: Caixas de manobra com acúmulo de vegetação. Não foi possível visualizar as condições de conservação dos flanges e/ou se ocorrem vazamentos.

RC-3: Realizar a conservação e manutenção preventiva de unidade do sistema público de abastecimento de água.

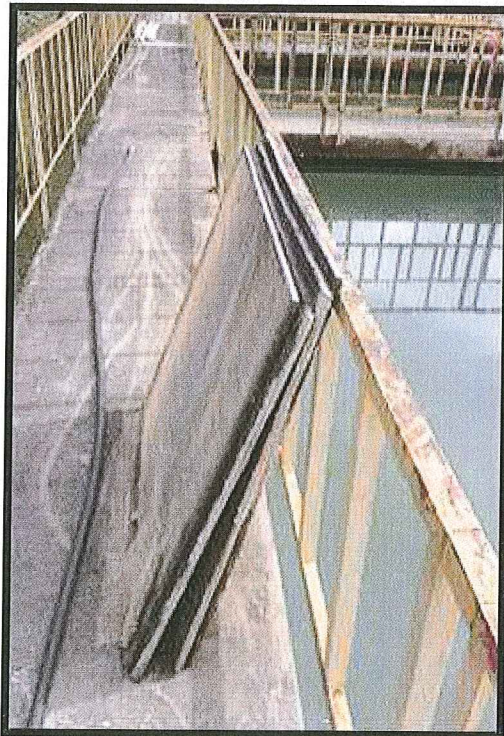
Unidade operacional ETA	Constatação C-4: Inexistência de acesso seguro ao operador.
RC-4: Não obstruir passarelas.	
Referência Legal NR-8 NBR 9.050:2015

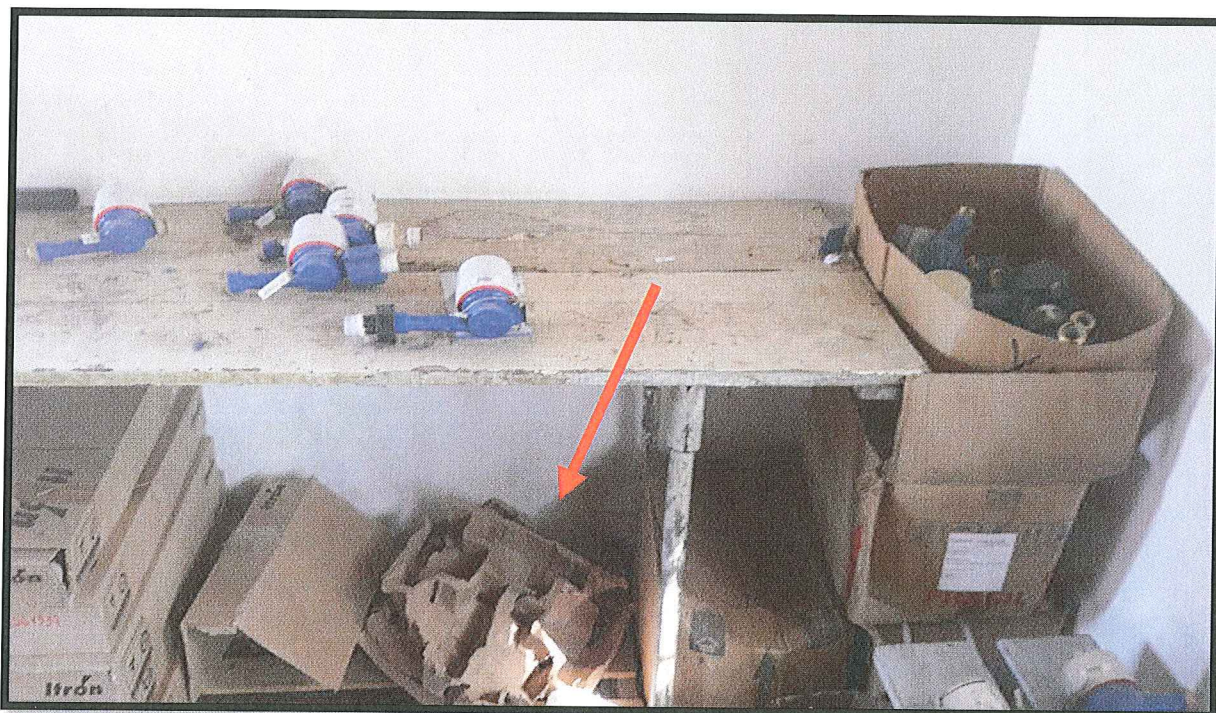
Unidade operacional Escritório	Constatação C-10: Área operacional em condições inadequadas de conservação e organização.
RC-10: Realizar a conservação e manutenção preventiva de unidade do sistema público de abastecimento de água.	
Referência Legal NR-24
