REGULAÇÃO RELATÓRIO DE FISCALIZAÇÃO N. 191/2019 - FT

Fiscalização aos Reservatórios
de Água de Parobé/RS.

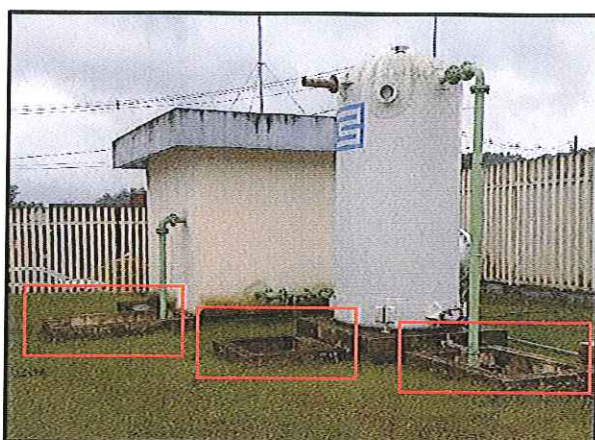
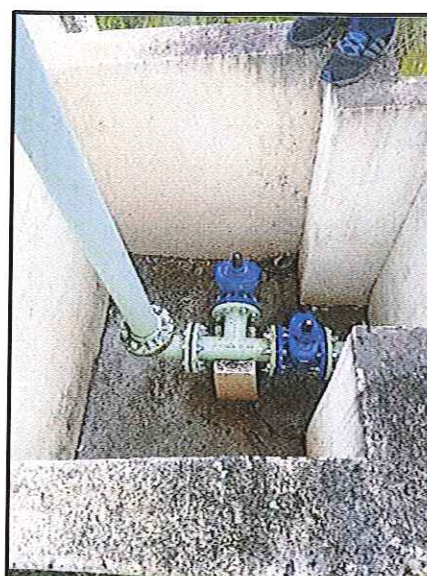
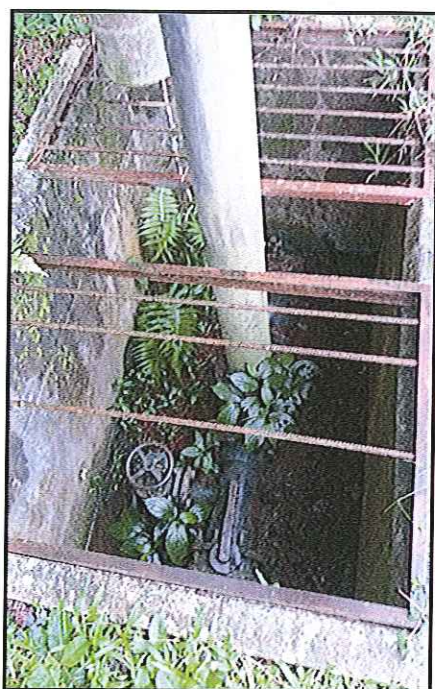
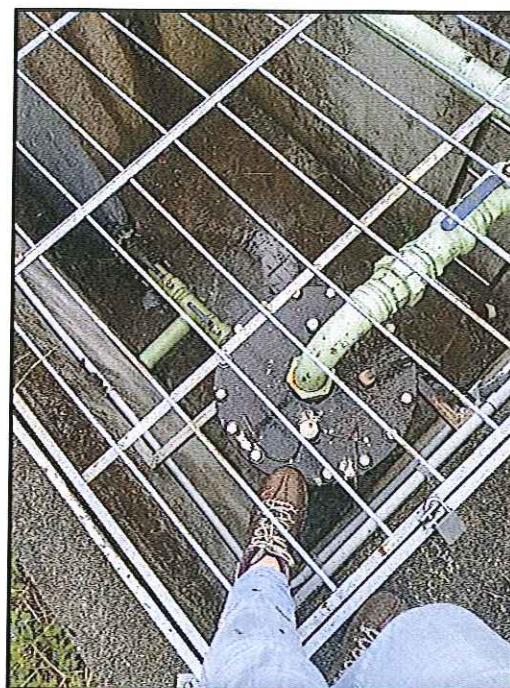
Unidade operacional R-06, R-07, R-03, EB-05, EB-11	Constatação C-5: Inexistência de grelhas sobre as câmaras de registros de manobra e/ou de outros equipamentos ou grelhas com espaçamento que não garantam a segurança dos operadores.
NC-5: Não eliminar riscos de acidentes na operação de equipamentos e circulação de pessoal.	
Referência Legal NBR 12216/1992 NBR 12217/1994

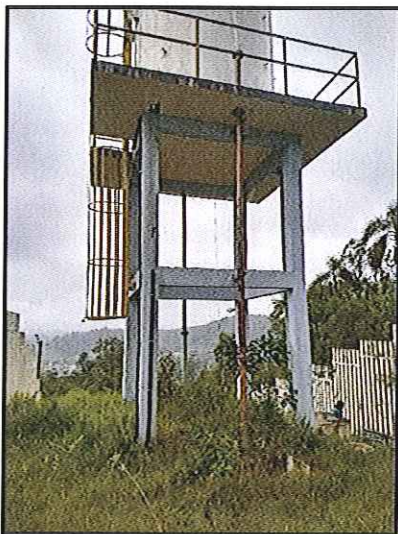
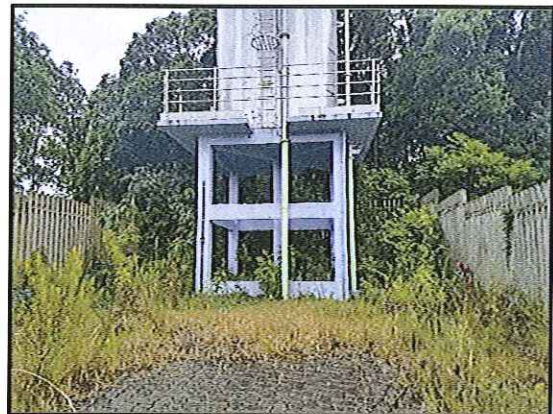
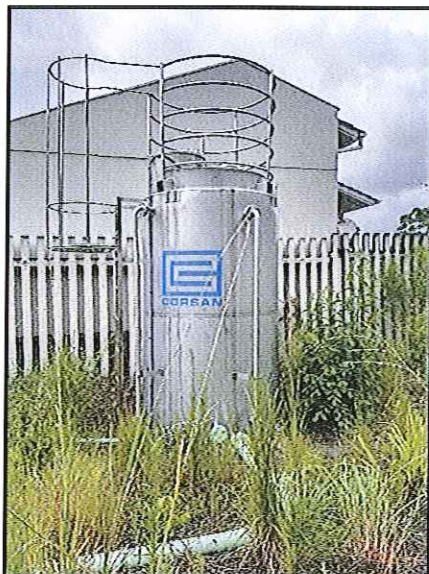
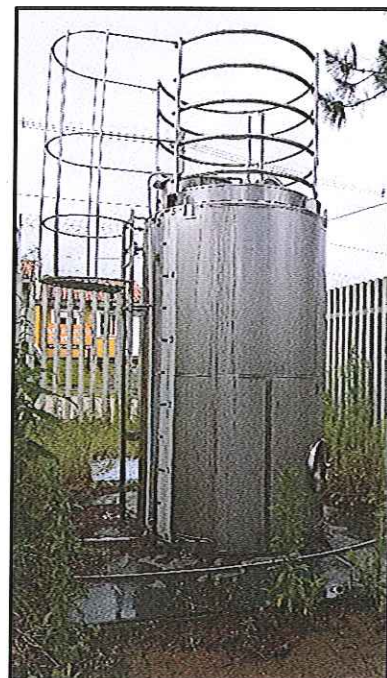
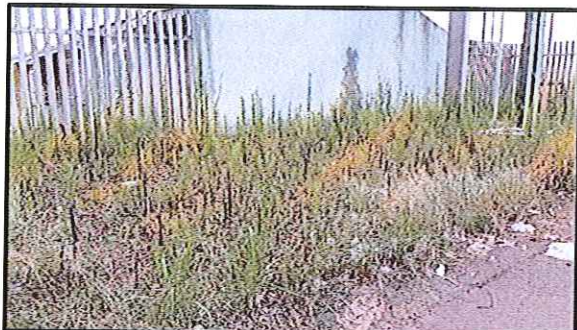
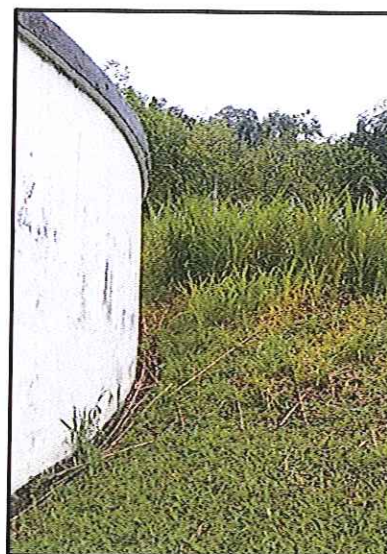
Unidade operacional R-07, R-19, R-18, R-20, R-21, R-03	Constatação C-6: Necessidade de limpeza do terreno em geral.
NC-6: Deixar de realizar a conservação e manutenção preventiva de unidades do sistema público de abastecimento de água.	
Referência Legal Lei Federal 11.445/2007 Decreto 23.430/1974

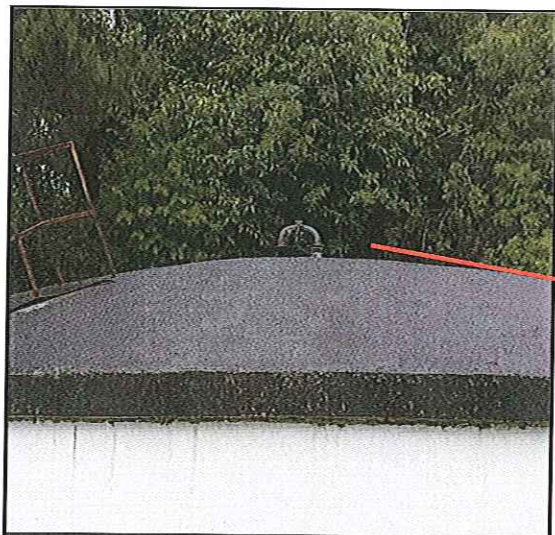
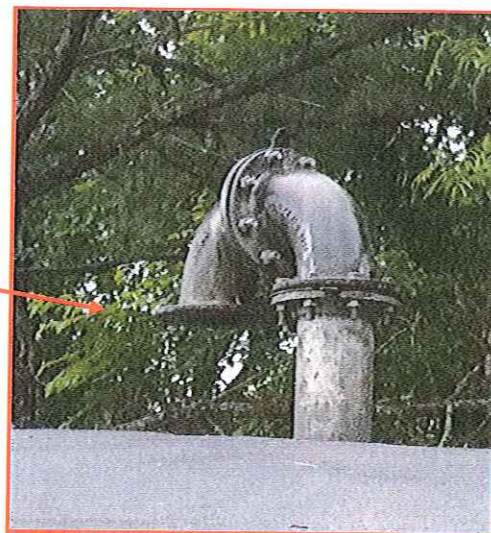
O reservatório R-03 possui identificação errônea, com placa informando ser o reservatório R-05, que de acordo com o anexo II está localizado na ETA. Além disso, o reservatório não apresenta tela de proteção na tubulação de ventilação. As grelhas das câmaras de manobra estão danificadas e não garantem a segurança dos operadores. A pintura apresenta más condições de conservação. Não foram observados indícios de infiltração na estrutura.

Unidade operacional R-03	Constatação C-7: Tubulação de ventilação sem tela de proteção.
NC-7: Ventilação do reservatório sem tela de proteção.	
Referência Legal NBR 12217/1994

Destaca-se que não foi possível verificar em todos os reservatórios a presença de tela de proteção nas tubulações de ventilação. Dessa forma, recomenda-se que a concessionária certifique se todos os reservatórios possuem tela de proteção e em caso negativo, providencie a colocação ou reparo dos já existentes.

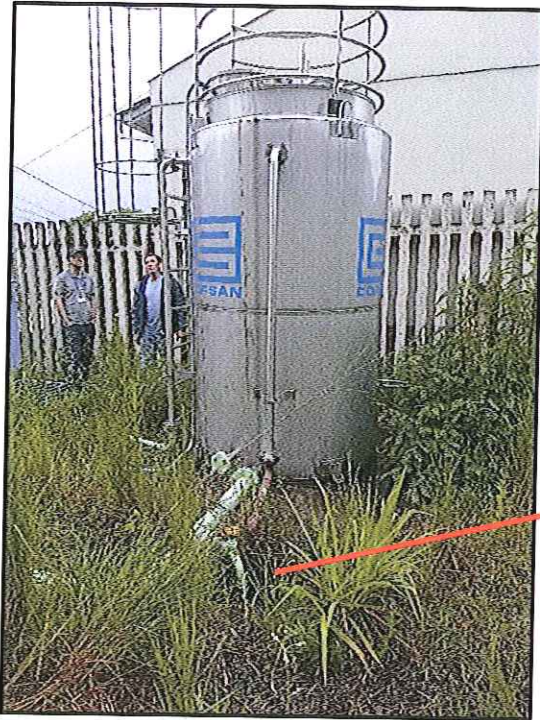
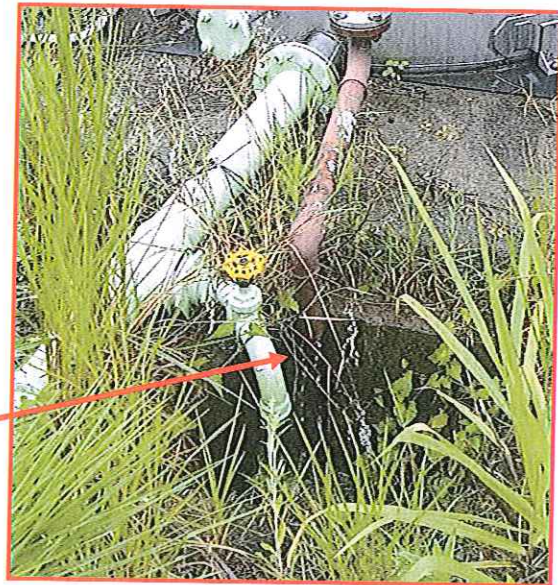
Os reservatórios R-18 e R-20 são cercados com boas condições de iluminação, entretanto ambos os terrenos necessitam de limpeza. Não foram observados indícios de infiltração nas estruturas, porém, durante fiscalização o extravasor do R-18 estava

escoando excesso de água, indicando a falta de controle quanto ao volume de água do reservatório.

Unidade operacional R-18	Constatação C-8: Extravasor com escoamento de água entre o início e o fim da fiscalização, indicando a falta de controle quanto ao volume de água do reservatório.
NC-8: Perda de água e/ou não executar redução de perdas.	
Referência Legal Lei Federal 11.445/2007

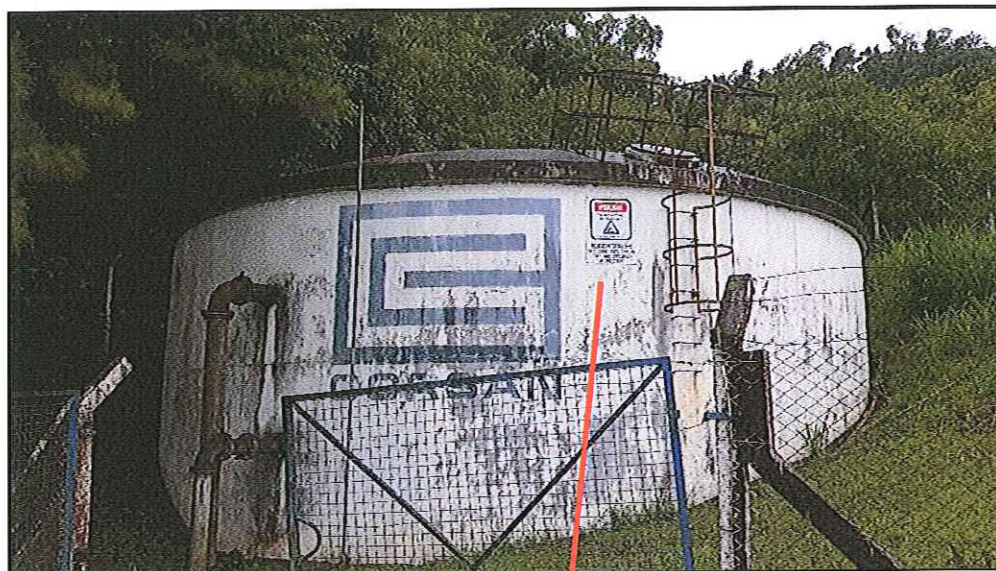
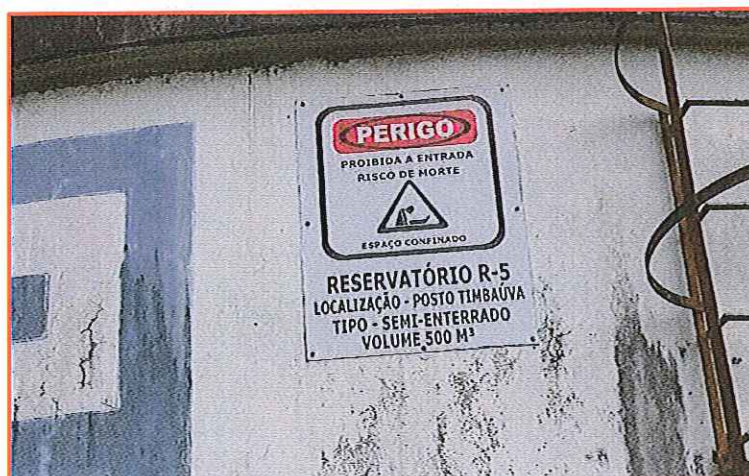
Unidade operacional R-03	Constatação C-1: Reservatório com identificação errônea, diferente da informação fornecida no anexo II.
RC-1: Corrigir identificação do reservatório com o intuito de realizar a conservação e manutenção preventiva da unidade do sistema público de abastecimento de água.	
Referência Legal Lei Federal 11.445/2007

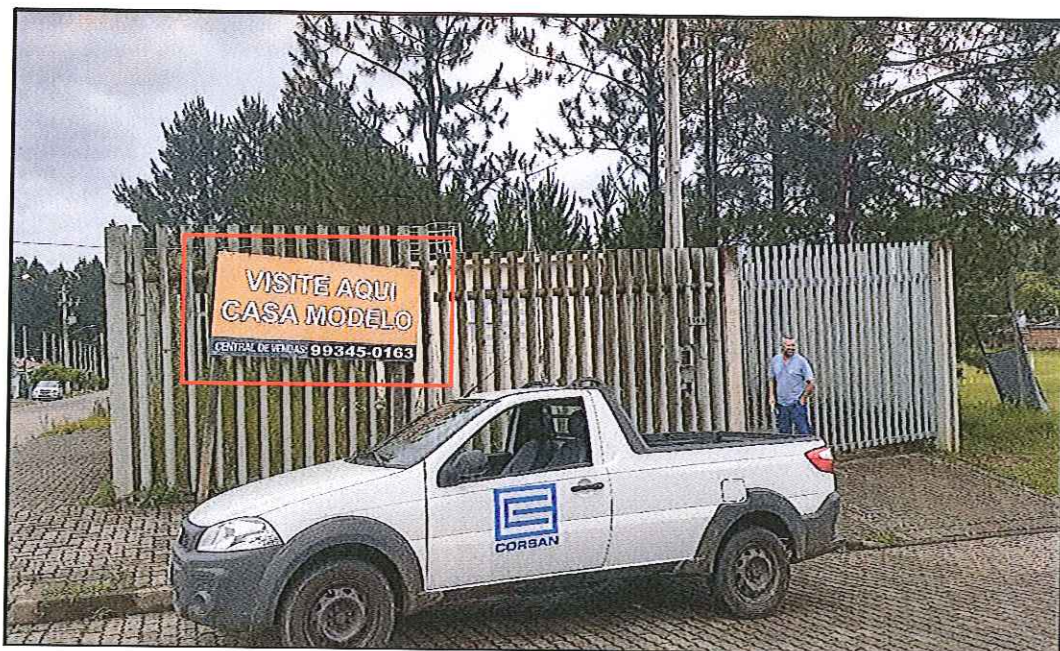
Unidade operacional EB-12	Constatação C-2: Propaganda fixada no cercamento da unidade do sistema público de abastecimento de água.
RC-2: Remover a placa com o intuito de realizar a conservação da unidade do sistema público de abastecimento de água	
Referência Legal Lei Federal 11.445/2007
