COMPANHIA RIOGRANDENSE DE SANEAMENTO

**RELATÓRIO DE AJUSTAMENTO DE AÇÃO E CONDUTA – RAAC**

**Referência: Relatório de Fiscalização 047/2020**

Município de Sapucaia do Sul

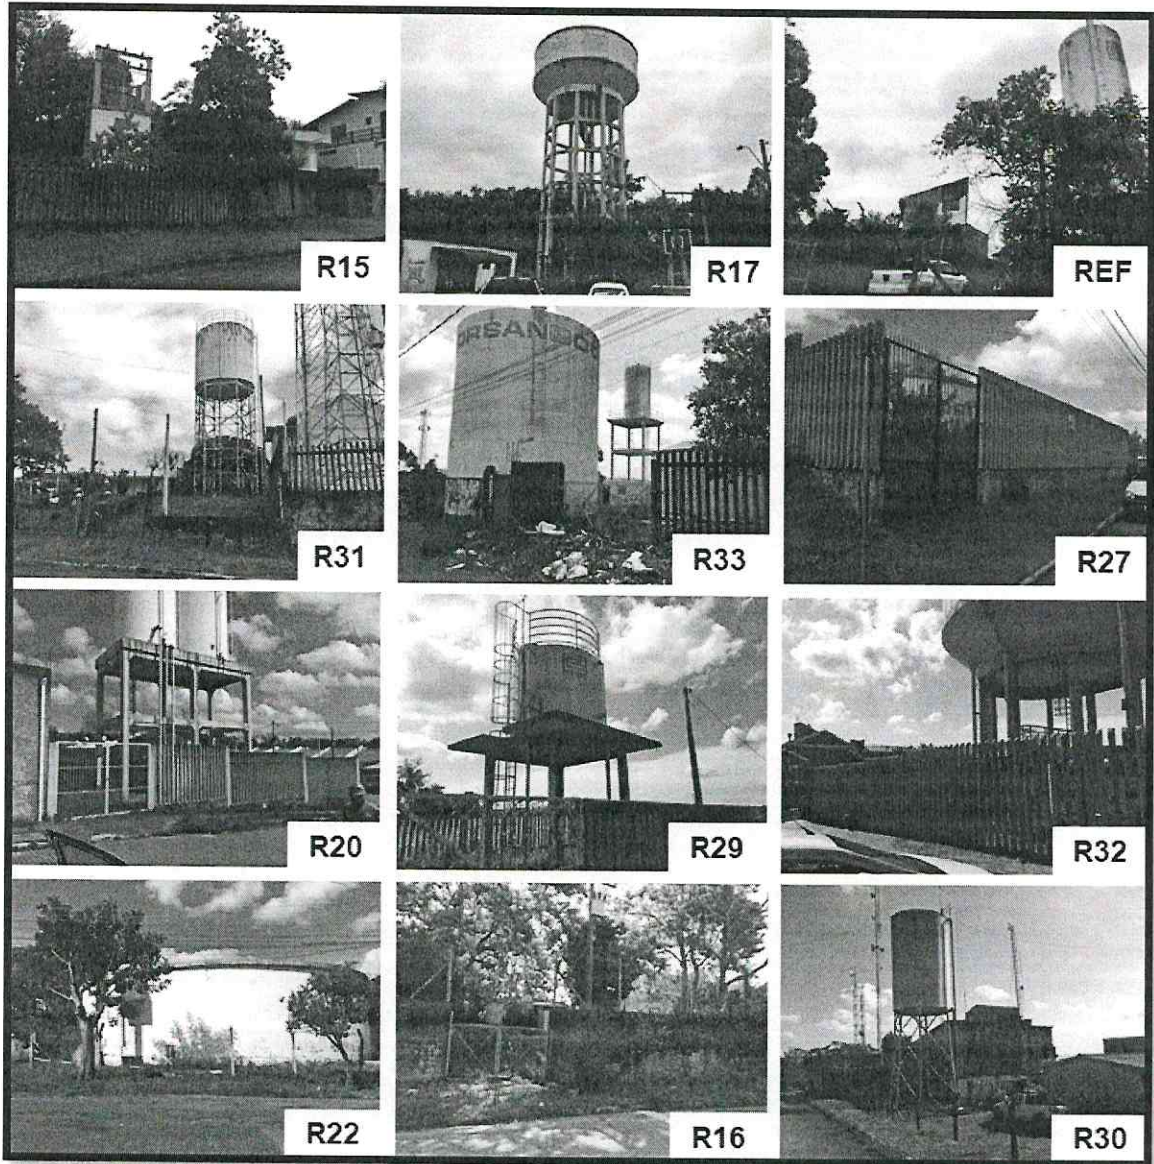
<b>Unidade operacional</b> Reservatório REF, R15, R16, R17, R20, R22, R27, R29, R30, R31, R32 e R33.	<b>Constatação</b> C-1: Não encontrado placa de identificação do reservatório.
NC-1: Ausência de placa de identificação da área.	
Referência Legal: Lei Federal nº 11.445/07 - Inciso XI do Art. 2º.	
MANIFESTAÇÃO DA CORSAN: Em atendimento à constatação e às normas vigentes será executado o plano de ação abaixo.	
PLANO DE AÇÃO: Segue abaixo plano de ação.	
<b>Ação</b>	<b>Prazo previsto</b>
Serão colocadas placas em acrílico para identificação das instalações	31/01/2021

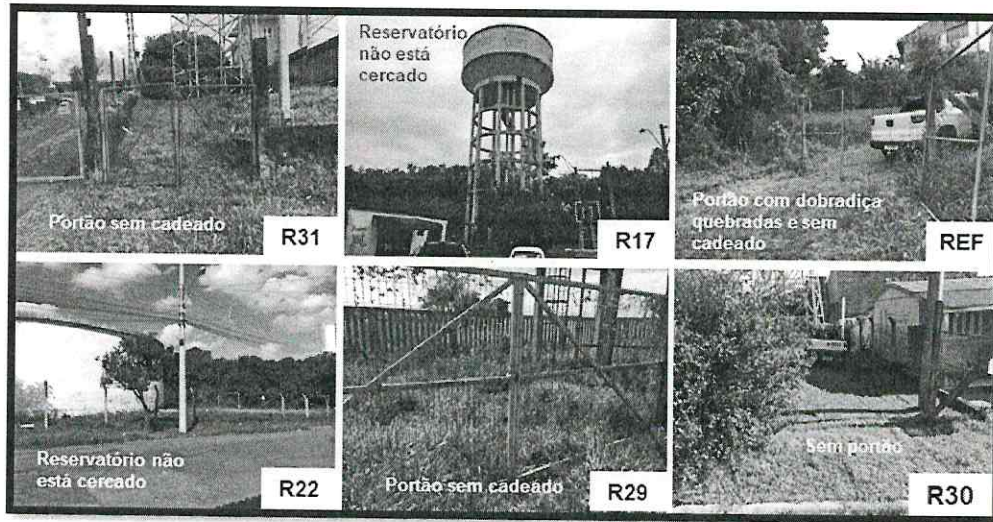
<b>Unidade operacional</b> Reservatório REF, R17, R22, R29, R30 e R31.	<b>Constatação</b> C-2: Área do reservatório não está totalmente fechada.
NC-2: Não isolar a área dando condição ao acesso de pessoas não-autorizadas.	
Referência Legal: NBR 12217:1992 – item 5.16.8	
<b>MANIFESTAÇÃO DA CORSAN:</b> Em processamento. Será providenciado o conserto do cercamento.	
<b>PLANO DE AÇÃO:</b> Segue abaixo plano de ação.	
<b>Ação</b> A CORSAN contratou cercamento de Gradil de Concreto – as instalações elencadas estão contempladas.	<b>Prazo previsto</b> 31/12/2021.

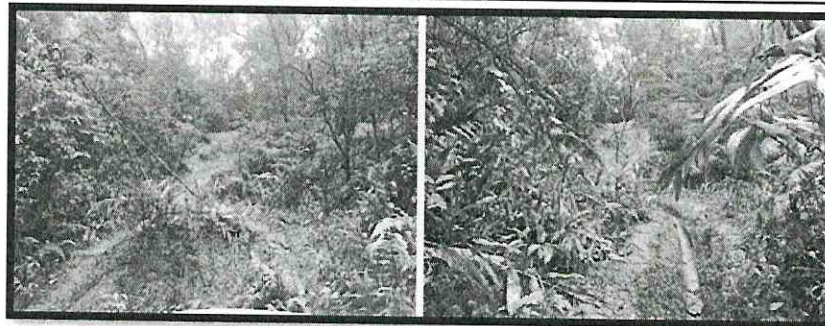
Unidade operacional Reservatório R18.	Constatação C-3: Área do reservatório não está acessível devido chuva (inclinação do barrando estava muito escorregadia).
NC-3: Não proporcionar a segurança das edificações e dos operadores.	
Referência Legal: Lei Federal nº 11.445/07 - Inciso XI do Art. 2º.	
MANIFESTAÇÃO DA CORSAN: Em processamento. Será providenciado o acesso ao local.	
PLANO DE AÇÃO: Segue abaixo plano de ação.	
Ação	Prazo previsto
O acesso será restabelecido	31/12/2020

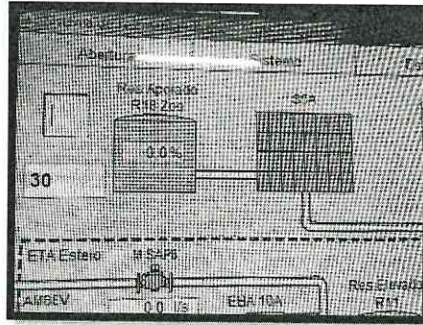
Unidade operacional Reservatório R18.	Constatação C-4: Reservatório está sem telemetria (agravante por não estar acessível).
NC-4: Não possuir dispositivo para controle de nível de reservação.	
Referência Legal: NBR 12217:1992 – item 5.15.1.	
MANIFESTAÇÃO DA CORSAN: Em processamento. Foi solicitado ao departamento competente ponto de telemetria com alimentação solar.	
PLANO DE AÇÃO: Segue abaixo plano de ação.	
Ação	Prazo previsto
Solicitado ponto de telemetria com alimentação solar.	31/01/2021

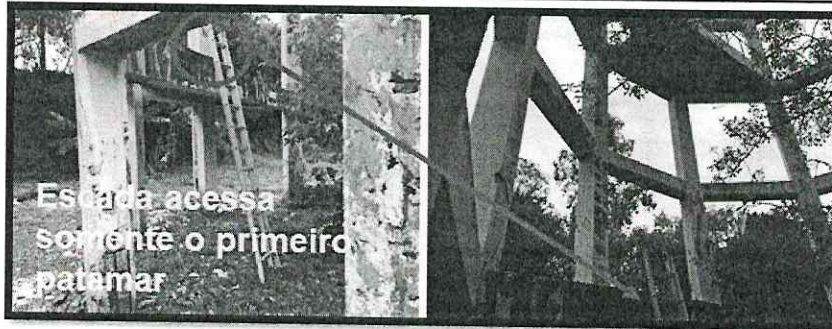
<b>Unidade operacional</b> Reservatório R17.	<b>Constatação</b> C-5: Acesso ao patamar superior não proporcionar uma condição de segurança de subida. NC-5: Não proporcionar a segurança das edificações e dos operadores.
Referência Legal: NBR 12217:1992 – item 5.15.6.	
MANIFESTAÇÃO DA CORSAN: Solicitado processo licitatório para recuperação do reservatório, incluindo acesso.	
PLANO DE AÇÃO: Segue abaixo plano de ação.	
<b>Ação</b>	<b>Prazo previsto</b>
Processo licitatório para toda a recuperação do R-17 em andamento no Corporativo.	31/12/2021

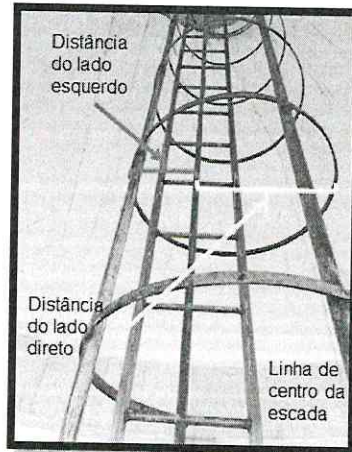
<b>Unidade operacional</b> Reservatório R17.	<b>Constatação</b> C-6: Guarda corpo está fora de centro proporcionando insegurança na subida. NC-6: Não proporcionar a segurança das edificações e dos operadores.
Referência Legal: NBR 12217:1992 – item 5.15.6.	
MANIFESTAÇÃO DA CORSAN: Solicitado processo licitatório para recuperação do reservatório, incluindo guarda corpo.	
PLANO DE AÇÃO: Segue abaixo plano de ação.	
<b>Ação</b>	<b>Prazo previsto</b>
Processo licitatório para toda a recuperação do R-17 em andamento no Corporativo.	31/12/2021

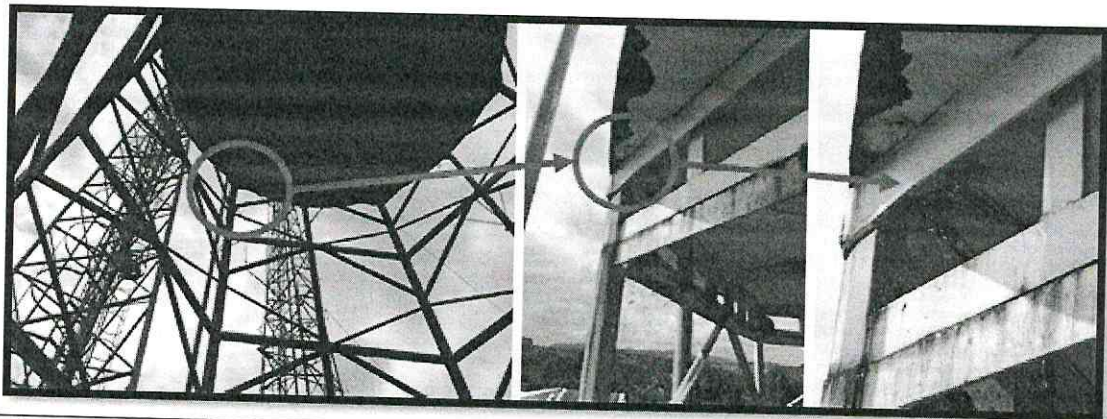
<b>Unidade operacional</b> Reservatório R31.	<b>Constatação</b> C-7: Vazamento aparente
NC-7: Falta de conservação e manutenção preventiva de unidade.	
Referência Legal: Lei Federal nº 11.445/07 - Inciso XI do Art. 2º.	
MANIFESTAÇÃO DA CORSAN: Reservatório em processo de remoção.	
PLANO DE AÇÃO: Segue abaixo plano de ação.	
<b>Ação</b>	<b>Prazo previsto</b>
Remover reservatório	28/02/2021

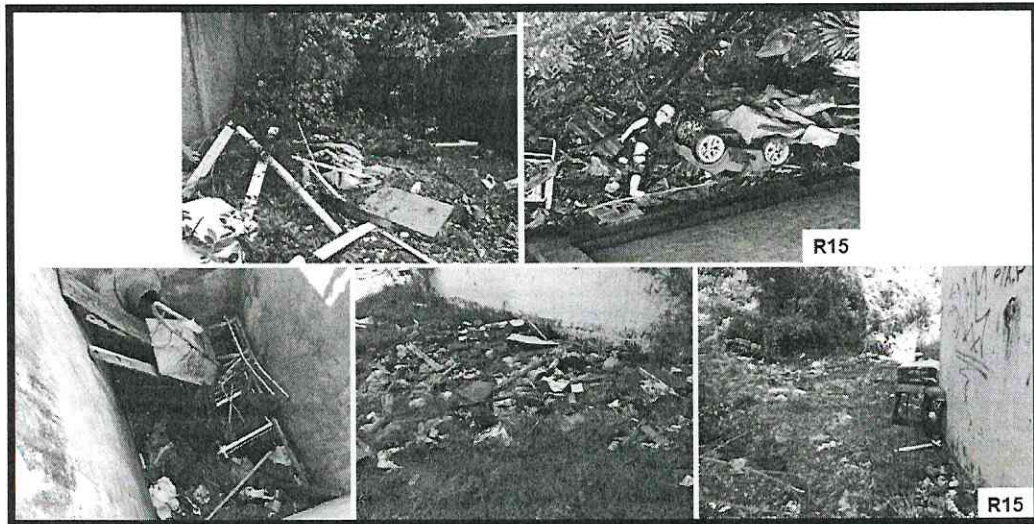
<b>Unidade operacional</b> Reservatório R15 e R22.	<b>Constatação</b> C-8: Resíduos acumulados em torno do reservatório.
NC-8: Falta de conservação e manutenção preventiva de unidade.	
Referência Legal: Lei Federal nº 11.445/07 - Inciso XI do Art. 2º.	
MANIFESTAÇÃO DA CORSAN: A CORSAN contratou cercamento de Gradil de Concreto – as instalações elencadas estão contempladas. Evitará que sejam depositados objetos.	
PLANO DE AÇÃO: Segue abaixo plano de ação.	
<b>Ação</b>	<b>Prazo previsto</b>
Será realizada nova limpeza.	31/12/2020
Instalação do gradil	31/12/2021

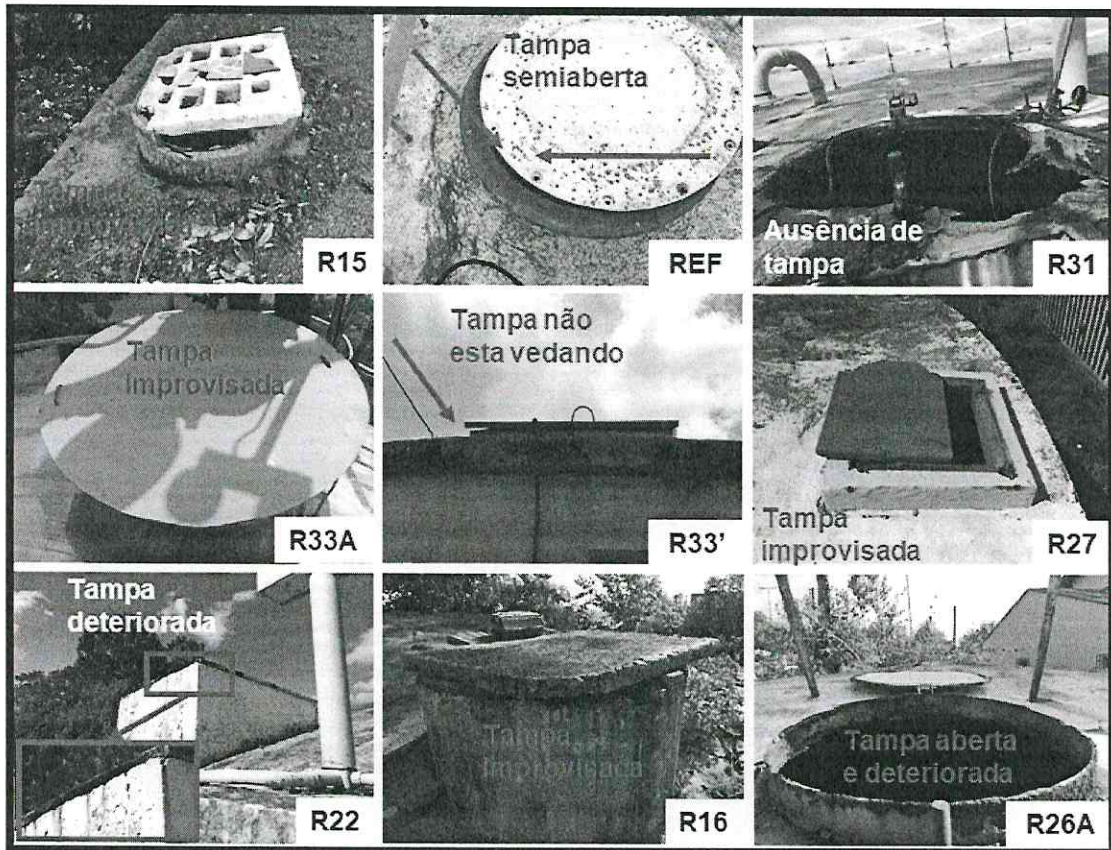
<b>Unidade operacional</b> Reservatório REF, R15, R27, R31, R33', R33A, R22, R16 e R26A.	<b>Constatação</b> C-9: Reservatório não possui abertura de inspeção fechada adequadamente.
NC-9: Ausência de uma abertura de inspeção fechada com tampa inteiriça dotada de dispositivo de tratamento.	
Referência Legal: NBR 12217/94 - item 5.13.1.	
MANIFESTAÇÃO DA CORSAN: Serão produzidas novas tampas e realizadas as adequações nos locais indicados.	
PLANO DE AÇÃO: Segue abaixo plano de ação.	
<b>Ação</b>	<b>Prazo previsto</b>
Produção e instalação de tampas	31/03/2021

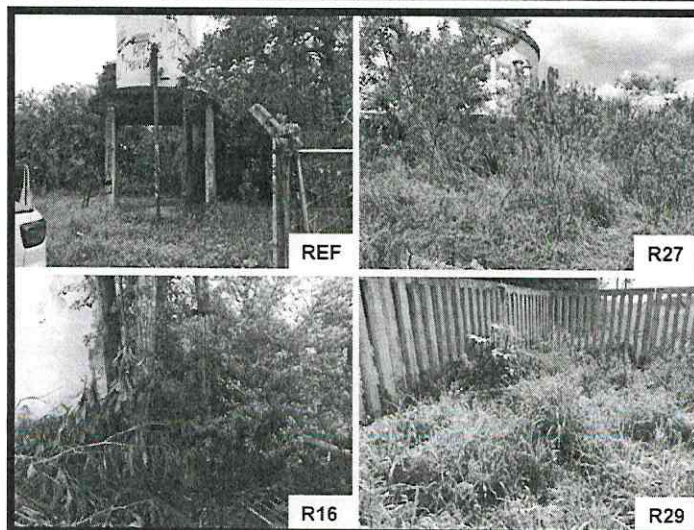
<b>Unidade operacional</b> Reservatório REF, R16, R27 e R29.	<b>Constatação</b> C-10: Vegetação com necessidade de roçada e poda.
NC-10: Falta de conservação e manutenção preventiva de unidade.	
Referência Legal: Lei Federal nº 11.445/07 - Inciso XI do Art. 2º.	
<b>MANIFESTAÇÃO DA CORSAN:</b> Novo contrato de limpeza externa está vigente.	
<b>PLANO DE AÇÃO:</b> Segue abaixo plano de ação.	
<b>Ação</b>	<b>Prazo previsto</b>
Realizar corte de grama e poda.	31/01/2021.

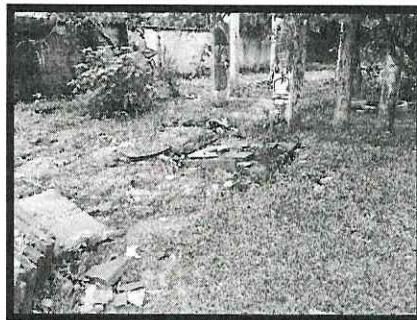
<b>Unidade operacional</b> Reservatório R17.	<b>Constatação</b> C-11: Caixa de manobra está soterrada.
NC-11: Falta de conservação e manutenção preventiva de unidade.	
Referência Legal: Lei Federal nº 11.445/07 - Inciso XI do Art. 2º.	
MANIFESTAÇÃO DA CORSAN: Solicitado processo licitatório para recuperação do reservatório, incluindo guarda corpo.	
PLANO DE AÇÃO: Segue abaixo plano de ação.	
<b>Ação</b>	<b>Prazo previsto</b>
Processo licitatório para toda a recuperação do R-17 em andamento no Corporativo.	31/12/2021

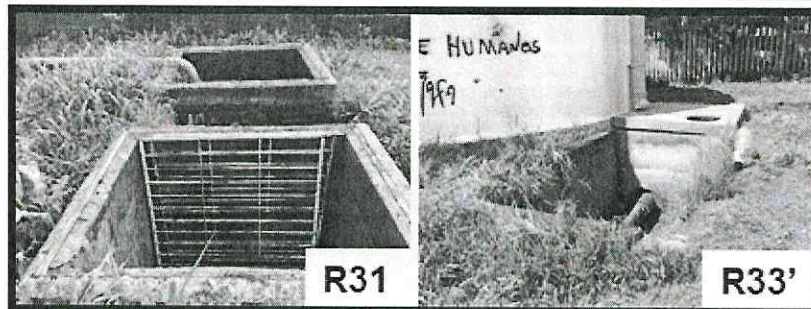
<b>Unidade operacional</b> Reservatório R31 e R33'.	<b>Constatação</b> C-12: Ausência de grelhas sobre as caixas de manobra e de drenagem.
NC-12: Não proporcionar a segurança das edificações e dos operadores.	
Referência Legal: NBR 12217:1994 – item 5.16.2.	
MANIFESTAÇÃO DA CORSAN: R-31 será retirado de carga. R-33 será executado proteção da câmara.	
PLANO DE AÇÃO: Segue abaixo plano de ação.	
<b>Ação</b>	<b>Prazo previsto</b>
Retirar R31 de carga.	31/03/2021
Executar proteção da câmara.	31/03/2021

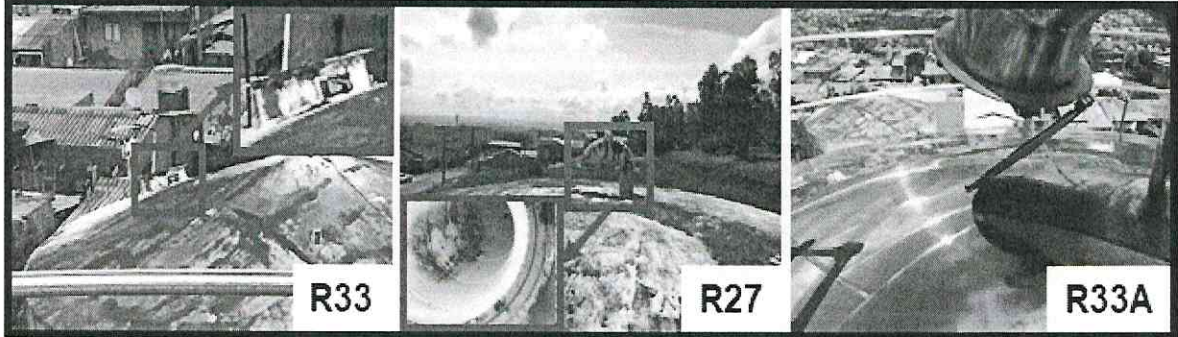
<b>Unidade operacional</b> Reservatório R27, R33 e R33A.	<b>Constatação</b> C-13: Tubulação de ventilação do tanque sem tela de proteção.
NC-13: Ausência de tubulação de ventilação protegidas com tela e com cobertura que impeça a entrada de água de chuva e limite a entrada de poeira.	
Referência Legal: NBR 12217:1994 – item 5.14.1.	
MANIFESTAÇÃO DA CORSAN: Serão realizadas as adequações nos locais indicados.

Ação	Prazo previsto
Execução das adequações	31/03/2021

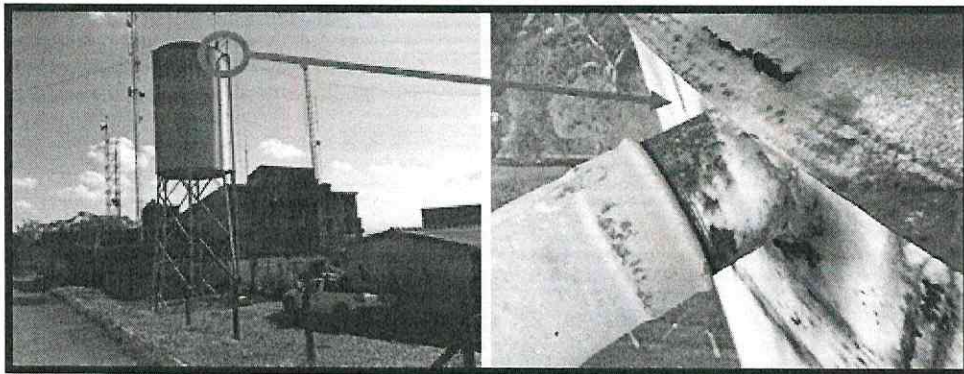
<b>Unidade operacional</b> Reservatório R30.	<b>Constatação</b> C-14: Estrutura furada por deterioração junto ao extravasor. NC-14: Falta de conservação e manutenção preventiva de unidade.
<b>Referência Legal:</b> Lei Federal nº 11.445/07 - Inciso XI do Art. 2º.	
<b>MANIFESTAÇÃO DA CORSAN:</b> Será realizado o conserto.	
<b>PLANO DE AÇÃO:</b> Segue abaixo plano de ação.	
<b>Ação</b>	<b>Prazo previsto</b>
Conserto	31/01/2021

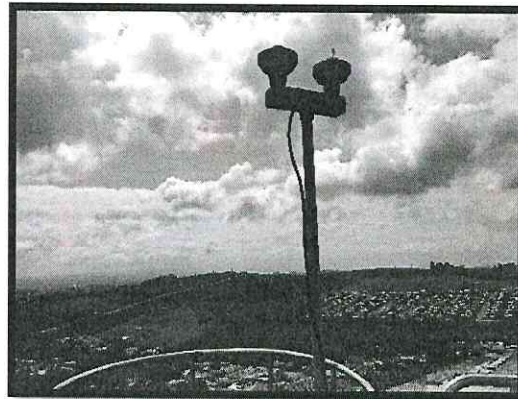
<b>Unidade operacional</b> Reservatório R33A.	<b>Constatação</b> C-15: Reservatórios não possuem para-raios e lâmpada de sinalização está quebrada. NC-15: Ausência de para-raios e/ou luz de sinalização de obstáculo, em caso de reservatório elevado.
<b>Referência Legal:</b> NBR 12217/94 - item 5.16.7.	
<b>MANIFESTAÇÃO DA CORSAN:</b> Instalação de para-raios e lâmpada de sinalização serão realizadas por futuro contrato gerenciado pelo Departamento de Eficiência Energética.	
<b>PLANO DE AÇÃO:</b> Segue abaixo plano de ação.	
<b>Ação</b>	<b>Prazo previsto</b>
Instalação dos para-raios	31/12/2021

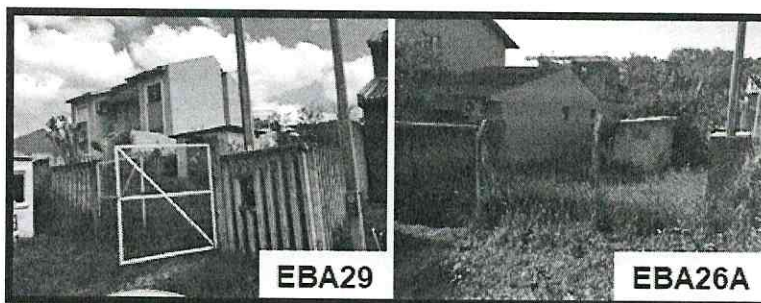
<b>Unidade operacional</b> EBA 26 e EBA26A.	<b>Constatação</b> <b>C-17:</b> Não encontrado placa de identificação do reservatório.
<b>NC-17:</b> Ausência de placa de identificação da área.	
<b>Referência Legal:</b> Lei Federal nº 11.445/07 - Inciso XI do Art. 2º.	
<b>MANIFESTAÇÃO DA CORSAN:</b> Serão colocadas placas em acrílico para identificação das instalações	
<b>PLANO DE AÇÃO:</b> Segue abaixo plano de ação.

Ação	Prazo previsto
Confeção e instalação de placas.	31/01/2021.

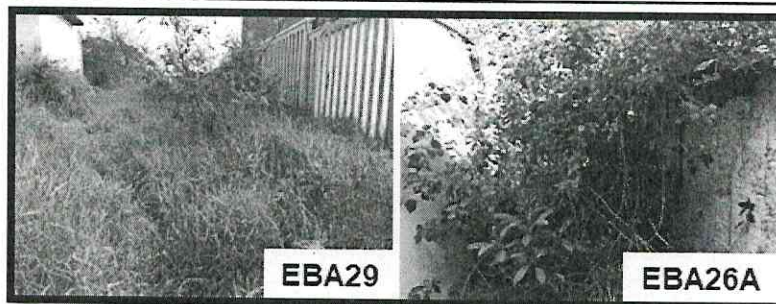
Unidade operacional EBA29 e EBA26A.	Constatação C-18: Vegetação com necessidade de roçada e poda. NC-18: Falta de conservação e manutenção preventiva de unidade.
Referência Legal: Lei Federal nº 11.445/07 - Inciso XI do Art. 2º.	
MANIFESTAÇÃO DA CORSAN: Novo contrato de limpeza externa está vigente.	
PLANO DE AÇÃO: Segue abaixo plano de ação.	
Ação	Prazo previsto
Execução de poda e corte de grama.	31/01/2021

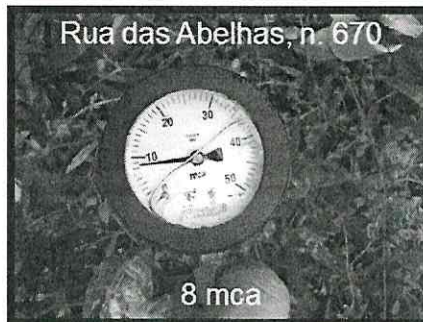
Unidade operacional Comercial	Constatação C-20: Pressão da rede de pressão está abaixo da mínima.
NC-20: Pressão da rede de distribuição excedeu os valores mínimos e máximos.	
Referência Legal: Regulamento dos Serviços de Água e Esgoto da CORSAN, homologado pela AGESAN-RS – ART 35.	
MANIFESTAÇÃO DA CORSAN: Para solução definitiva de pressão na Rua das Abelhas a CORSAN executou 1.310 m de rede em PVC DN 100 mm, com investimento de R\$ 115.920,50. A próxima etapa será a execução do abrigo de bombas.	
PLANO DE AÇÃO: Segue abaixo plano de ação.	
Ação	Prazo previsto
Execução do abrigo de bombas	30/04/2021

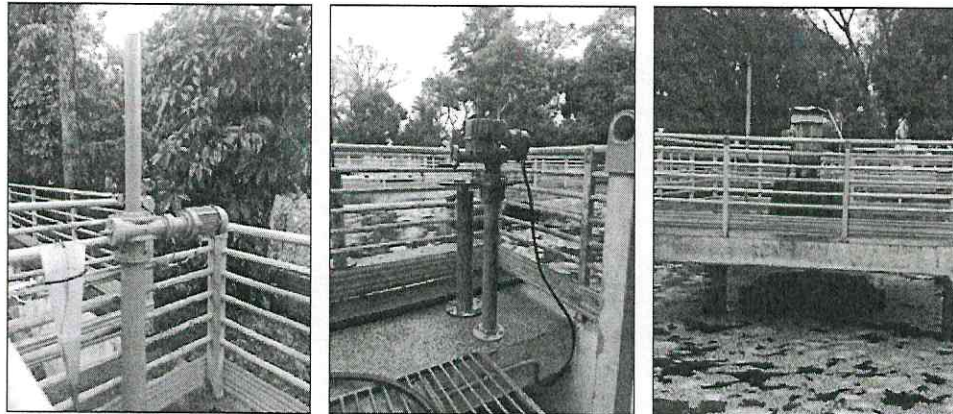
Unidade operacional ETE	Constatação - (REINCIDENTE) C-21: Motores expostos às intempéries já apresentando sinais de necessidade de manutenção. Foi realizada a substituição de um equipamento, porém o telhado citado na manifestação da Corsan não foi construído. Dos equipamentos eletromecânicos expostos às intempéries, apenas os aeradores possuem uma pequena cobertura, que não são eficientes na proteção. Como ainda não foi regularizada, esta não conformidade passa ser considerada reincidente.
NC-21: Falta de conservação e manutenção preventiva de unidade do sistema público de esgotamento sanitário.	
Referência Legal: Lei Federal nº 11.445/07	
MANIFESTAÇÃO DA CORSAN: MANIFESTAÇÃO DA CORSAN: Todos os motores instalados nesta ETE apresentam grau de proteção maior ou igual à IP 54. Este grau de proteção confere aos equipamentos proteção contra jatos de água, não necessitando de instalação de cobertura sobre os equipamentos. Nos motores montados na vertical foram instalados chapéus sobre as tampas defletoras que impedem a entrada de água para o sistema interno, estes chapéus desempenham sua função de forma eficiente, visto que não temos ocorrências de manutenção por motivo de entrada de água.

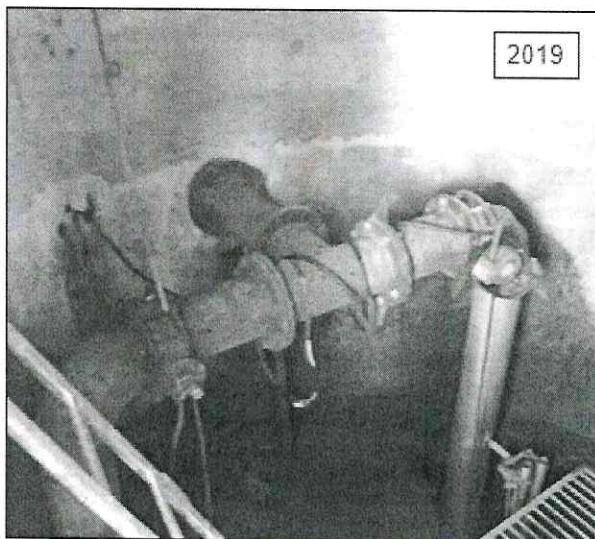
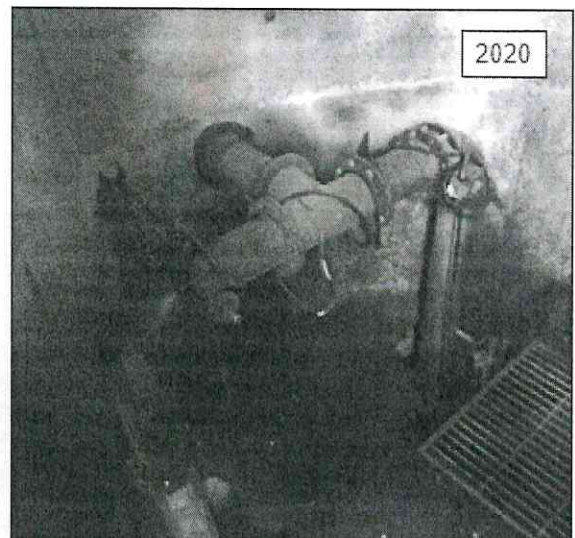
Unidade operacional ETE	<p><b>Constatação - (REINCIDENTE)</b>  <b>C-22:</b> Equipamentos apresentando sinais de deterioração. Não foram realizadas as mudanças citadas no plano de ação da manifestação da Corsan (substituição de componente e pintura). Como ainda não foi regularizada, esta não conformidade passa ser considerada reincidente.</p>
<p><b>NC-22:</b> Falta de conservação e manutenção preventiva de unidade do sistema público de esgotamento sanitário.</p>	
<p>Referência Legal: NR 12.</p>	
<p><b>MANIFESTAÇÃO DA CORSAN:</b></p>	
<p><b>PLANO DE AÇÃO:</b> Segue abaixo plano de ação. A peça de tubulação em questão apresenta boas condições operacionais. Não foram verificados vazamentos nem a presença de corrosão severa.</p>	
<b>Ação</b>	<b>Prazo previsto</b>
Serviço de tratamento e pintura desta peça metálica será realizado em parceria com a empresa Ambiental Metrosul.	01/05/2021

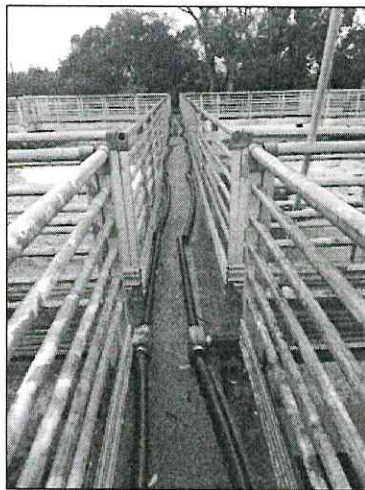
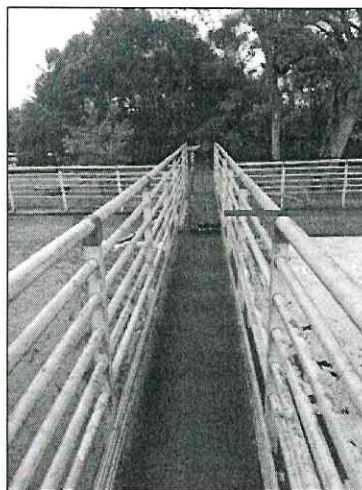
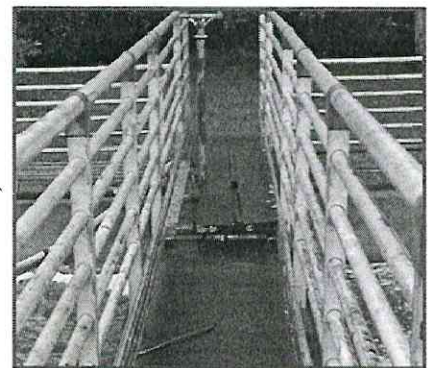
Unidade operacional ETE	<p><b>Constatação - (TRANSFERÊNCIA)</b>  <b>C-23:</b> Inexistência de acesso seguro ao operador, por meio de passadiço, para a manobra dos tanques. A condição de acesso não seguro aos operadores para manobra dos tanques permanece igual. Há obstáculos no trajeto além de trechos com madeira. Como ainda não foi regularizada e está dentro do prazo previsto pela Corsan (31/12/2020), esta não conformidade é considerada</p>
-------------------------	--

transferência.	
NC-23: Inexistência de acesso seguro ao operador.	
Referência Legal: NR 08.	
MANIFESTAÇÃO DA CORSAN:	
PLANO DE AÇÃO: Segue abaixo plano de ação.	
Ação	Prazo previsto
Serviço de instalação de passadiço adequado será realizado em parceria com a empresa Ambiental Metrosul.	01/05/2021

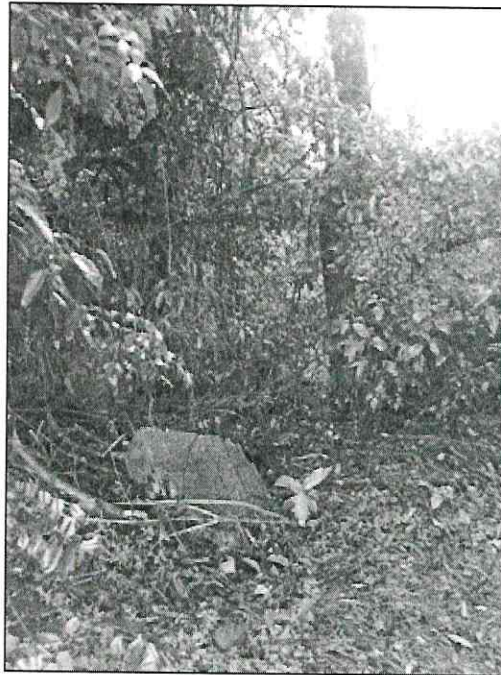
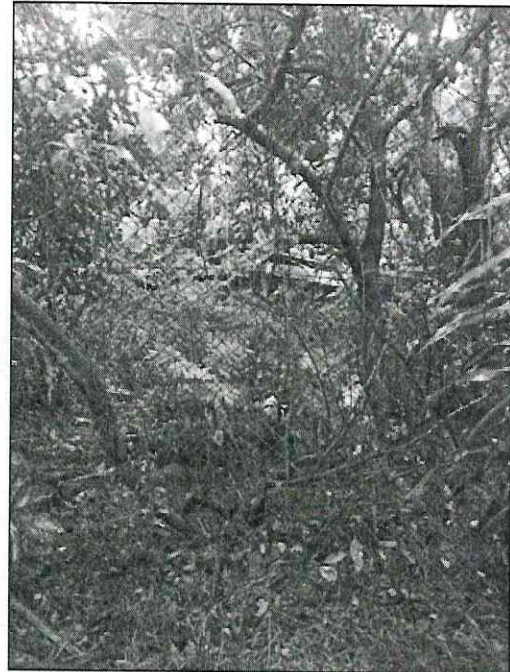
Unidade operacional Pátio da ETE	<b>Constatação - (TRANSFERÊNCIA)</b> C-24: O cercamento continua precário, principalmente aos fundos do terreno da ETE. Como não foi regularizada e ainda está dentro do prazo previsto pela CORSAN (31/12/2020), esta não conformidade é considerada transferência.
NC-24: Deixar de isolar a área contra o acesso de pessoas não autorizadas.	
Referência Legal: Lei Federal nº 11.445/07	
MANIFESTAÇÃO DA CORSAN:	
PLANO DE AÇÃO: Segue abaixo plano de ação.	
Ação	Prazo previsto
Serviço de renovação do cercamento será realizado em parceria com a empresa Ambiental Metrosul.	30/09/2021
