RELATÓRIO DE ANÁLISE DAS NÃO CONFORMIDADES APONTADAS PELA AGESAN

**OBJETIVO: APONTAR UM CRONOGRAMA PARA SOLUCINAR
AS NÃO CONFORMIDADES APONTADAS PELA AGESAN**

ASSUNTO: VISTORIA DE NÃO CONFORMIDADES DA AGESAN

PLANO DE AÇÃO PARA TRATAMENTO DAS NÃO CONFORMIDADES APONTADAS PELA AGESAN (NOVEMBRO/DEZEMBRO DE 2020)

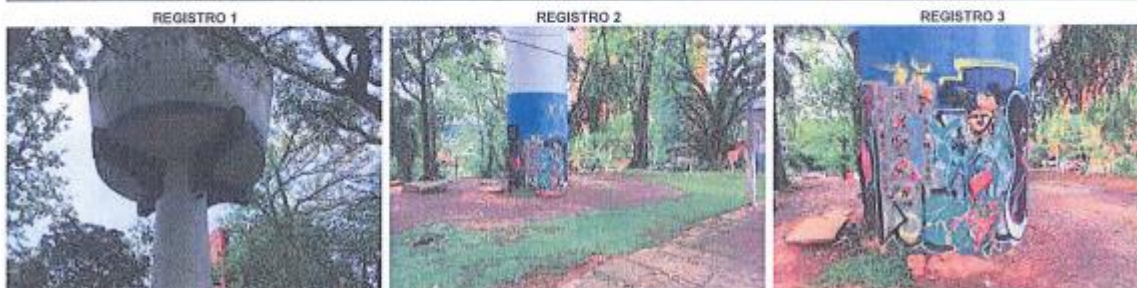
NC	CÓDIGO DA NC	UNIDADE	R8
17	6.1	CONSTATAÇÃO	Não encontrado placa de identificação do reservatório
GRUPO	PRAZO	NÃO CONFORMIDADE	Ausência de placa de identificação da área.
2	365	OBSERVAÇÃO	-

As respectivas placas de identificação, tanto da área quanto do reservatório, deverão ser confeccionadas e devidamente instaladas no local no prazo máximo de 180 (cento e oitenta) dias, a contar de 01/03/2021.

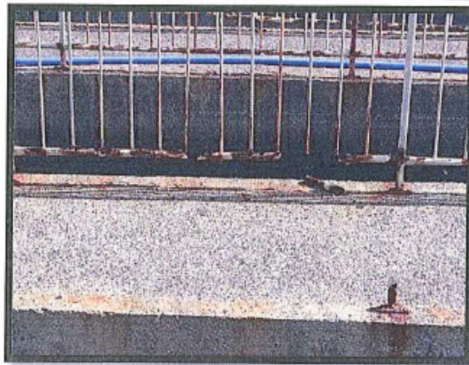
PARECER DA FISCALIZAÇÃO REFERENTE À NC-1

Local/Unidade: ETE Moradas dos Eucaliptos.
Constatação: Equipamentos apresentando sinais de deterioração.
NC: Falta de conservação e manutenção preventiva de unidade do sistema público de esgotamento sanitário.
Manifestação da Comusa: A Comusa informa que já existe processo interno aberto para atendimento a essa demanda (processo n.º 03 – 24/08/2018). O processo em tela foi encaminhado para a Coordenação de Obras e Projetos para fins de análise e medição das quantidades, pesquisa orçamentária e montagem de termo de referência para fins de aquisição de guarda corpos por meio de processo licitatório. Adicionalmente, para que a licitação possa ocorrer, há necessidade de aprovação e liberação de recursos financeiros.
Prazo solicitado pela Comusa para solucionar a NC: Concluído
Situação da NC: () Solucionada (X) Não solucionada () Parcialmente solucionada
Parecer: Prazo não especificado, NC será transferida para o processo 51_2020-TNC (NC58) com caráter de reincidência.

Manifestação da COMUSA: a COMUSA reitera que já existe processo interno aberto para atendimento a essa demanda, processo n.º 03 – 24/08/2018. Esse processo encontra-se na Coordenação de Obras e Projetos da COMUSA (desde 20/12/2019, sistema protocolo) para fins de análise e medição das quantidades, pesquisa orçamentária e montagem de termo de referência para fins de aquisição, por meio de licitação, de guarda corpos novos. Adicionalmente, para que a autarquia COMUSA possa realizar o processo licitatório, há necessidade de aprovação e liberação de recursos financeiros para tal. PRAZO: março a junho de 2021.

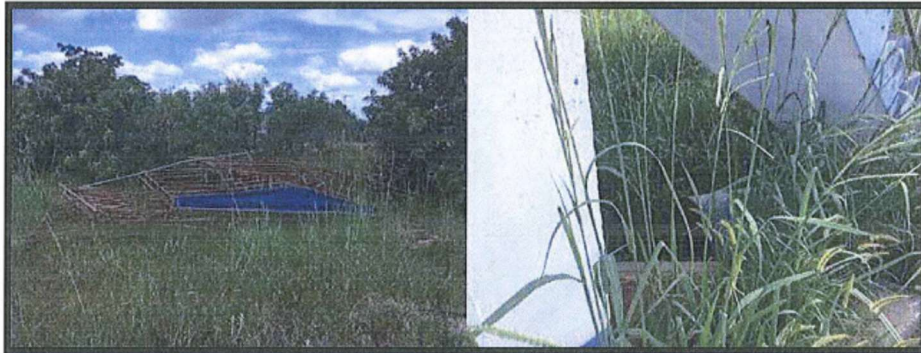
PARECER DA FISCALIZAÇÃO REFERENTE À NC-2

Local/Unidade: ETE Moradas dos Eucaliptos.
Constatação: Acúmulo de resíduos junto aos reatores e ao longo do pátio da unidade.
NC: Executar a limpeza da área.
Manifestação da Comusa: A maioria dos resíduos apontados é de estruturas metálicas. Observação: o equipamento aerador que aparece na fotografia não é um resíduo. Trata-se do equipamento aerador reserva da estação, o qual foi provisoriamente desinstalado e alocado no pátio, próximo ao reator aerado, para fins de inspeção posterior pela Equipe Técnica da Manutenção eletromecânica da Comusa. O equipamento é próprio para instalação em local descoberto e exposto às intempéries. Há de se ressaltar que o terreno da estação apresenta grande área disponível ao redor das instalações da estação. A Comusa irá providenciar melhorias com relação à disposição de resíduos e com relação aos equipamentos dispostos provisoriamente no terreno da estação, oriundos das manutenções periódicas que efetua (principalmente com relação aos equipamentos eletromecânicos).

Prazo solicitado pela Comusa para solucionar a NC: -
Situação da NC: () Solucionada () Não solucionada (X) Parcialmente solucionada
Parecer: Prazo não especificado, NC será transferida para o processo 51_2020-TNC (NC59) com caráter de reincidência.

Manifestação da COMUSA: a COMUSA possui uma Equipe de Manutenção Predial que pode ser acionada para remoção dos resíduos de uma estrutura metálica disposta no pátio da ETE Morada dos Eucaliptos. Essa estrutura metálica está disposta temporariamente nesse local. Essa estrutura pode ser enviada para a Cooperativa Catavida, por exemplo, que recebe esse tipo de resíduo/material metálico. No entanto, para que caiba no caminhão para transporte, talvez haja necessidade de se particionar (cortar em pedaços menores) essa estrutura. PRAZO: março de 2021.

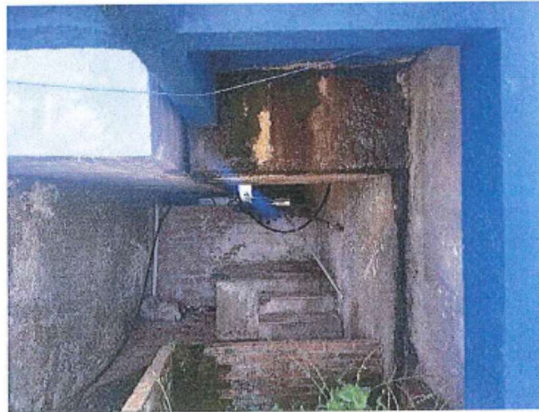
PARECER DA FISCALIZAÇÃO REFERENTE À NC-3

Local/unidade: Edificações
Constatação: As edificações apresentam patologias, o bloco hidráulico possui vazamento aparente em pontos específicos.
NC: Perda de água e/ou não executar redução de perdas. Deixar de realizar a conservação e manutenção preventiva de unidade do sistema público de abastecimento de água.
Manifestação da Comusa: A Equipe Técnica da Comusa está realizando uma inspeção detalhada em suas unidades para identificação e posterior manutenção dos locais que apresentam patologias das construções a fim de resolver, de forma definitiva, pontos de vazamentos. Essa inspeção detalhada envolverá pesquisa orçamentária de materiais e serviços, para fins de execução dos mesmos. Por envolver serviços técnicos especializados em engenharia, envolverá processos licitatórios para contratação de serviços específicos, demandando disponibilização de recursos financeiros e tempo para isso.
Prazo solucionado pela Comusa para solucionar a NC: -

Situação da NC: () Solucionada (X) Não solucionada () Parcialmente solucionada
Parecer: Além de não corrigir a não conformidade, a Comusa não estipulou prazo para correção. Dessa forma, essa não conformidade migrará para o processo 51/2020 (TNC – NC 4) sendo considerada reincidente.

Manifestação da COMUSA: a COMUSA reitera que está realizando uma inspeção detalhada em suas unidades para identificação e posterior manutenção dos locais que apresentam patologias das construções a fim de resolver, de forma definitiva, pontos de vazamentos. Essa inspeção detalhada envolverá pesquisa orçamentária de materiais e serviços, para fins de execução dos mesmos. Por envolver serviços técnicos especializados em engenharia, envolverá processos licitatórios para contratação de serviços específicos, demandando disponibilização de recursos financeiros e tempo para isso. Existe relatório técnico da Coordenação de Obras e Projetos denominado DIAGNÓSTICO DAS PATOLOGIAS E MELHORIAS CIVIS (datado de 13 de março de 2020, já de conhecimento da AGESAN). Tem-se ainda em execução o contrato de ampliação da ETA. No período dos próximos seis meses, haverá a instalação de comportas que farão o controle de fluxo de água nos canais; além disso, está prevista o tratamento das juntas que hoje não estão estanques na estrutura. PRAZO: seis meses.

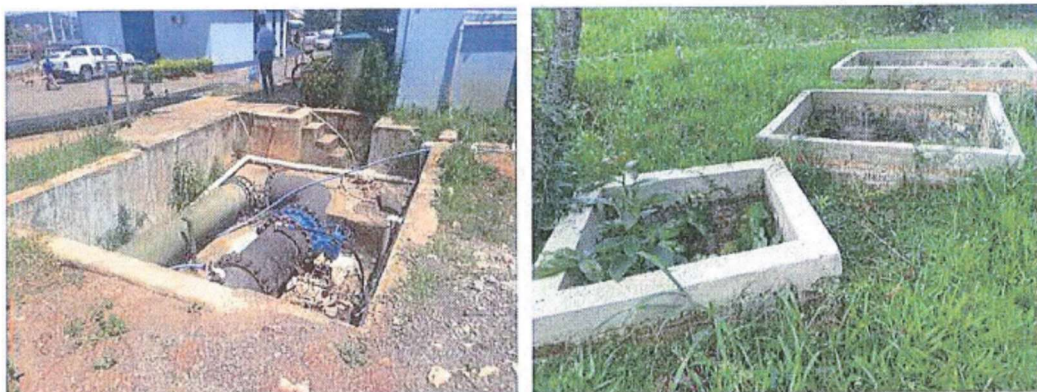
PARECER DA FISCALIZAÇÃO REFERENTE À NC-7

Local/unidade: ETA
Constatação: Ausência de grelha sobre câmaras de registros de manobra.
NC: Instalar grelha sobre câmara de manobra.
Manifestação da Comusa: A Comusa irá providenciar as devidas grelhas/grades e demais solicitações. Processo Comusa n.º 05 – 11/03/2020.
Prazo solucionado pela Comusa para solucionar a NC: -
Situação da NC: () Solucionada (X) Não solucionada () Parcialmente solucionada
Parecer: Além de não corrigir a não conformidade (em vários pontos da ETA), a Comusa não estipulou prazo para correção. Dessa forma, essa não conformidade migrará para o processo 51/2020 (TNC – N74) sendo considerada reincidente.

Manifestação da COMUSA: a COMUSA está em fase de providenciar as devidas grelhas/grades e demais solicitações. Há envolvimento de serviços de medição e de serralheria, que precisam ser adequadamente contratados. O processo n.º 05 – 11/03/2020 encontra-se na Coordenação Operacional para seguimento. Adicionalmente, a caixa de manobra da foto está em obra, realizada pelo setor de Obras e Projetos. Assim que a obra terminar será providenciada uma grelha sobre ela que está prevista no novo TR que está em execução, com prazo para conclusão até final de setembro.

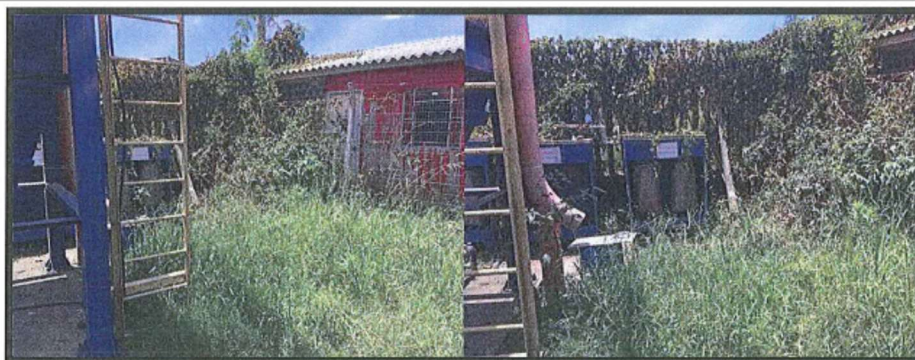
PARECER DA FISCALIZAÇÃO REFERENTE À NC-2

Local/Unidade: ETE Nova Nações Unidas.
Constatação: Necessidade de limpeza do terreno.
NC: Deixar de realizar a conservação e manutenção preventiva de unidades do sistema público de abastecimento de água, criando ambiente propício para a proliferação de vetores.
Manifestação da Comusa: A Comusa possui uma Equipe de Manutenção Predial que realiza a limpeza periódica das áreas das ETEs (em geral), conforme necessidades do serviço.
Prazo solicitado pela Comusa para solucionar a NC: -
Situação da NC: () Solucionada (X) Não solucionada () Parcialmente solucionada
Parecer: Prazo não especificado, NC será transferida para o processo 51_2020-TNC (NC61) com caráter de reincidência.

Manifestação da COMUSA: a COMUSA já providenciou a roçada no terreno da ETE Novo Nações Unidas. A Figura 1 mostra uma fotografia do terreno da estação.

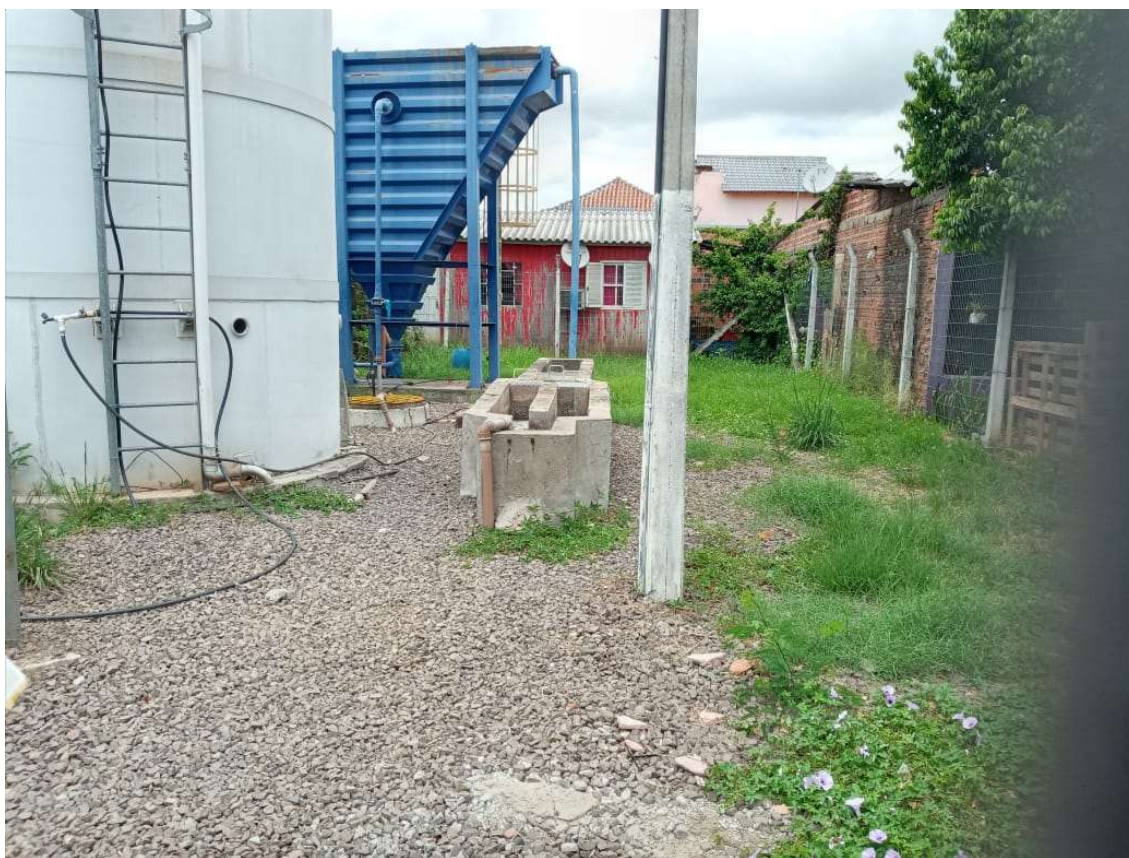
Figura 1. Fotografia do terreno da estação com a roçada efetuada.

Será efetuada a roçada periodicamente pela Manutenção Predial da COMUSA.

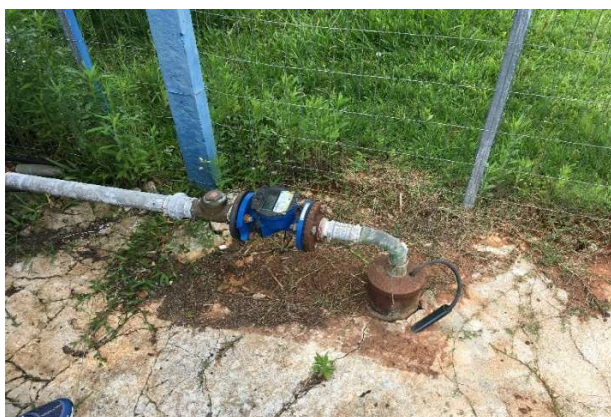
NC	CÓDIGO DA NC	UNIDADE	Poço Jardim da Figueira
2	1.11	CONSTATAÇÃO	Laje sanitária está com rachaduras
GRUPO	PRAZO	NÃO CONFORMIDADE	Falta de conservação e manutenção preventiva da unidade
2	365	OBSERVAÇÃO	-

Manifestação da COMUSA: a laje sanitária foi reconstituída na primeira quinzena de fevereiro de 2021. As Figuras 1 a 3 mostram fotografias da laje sanitária reconstituída.

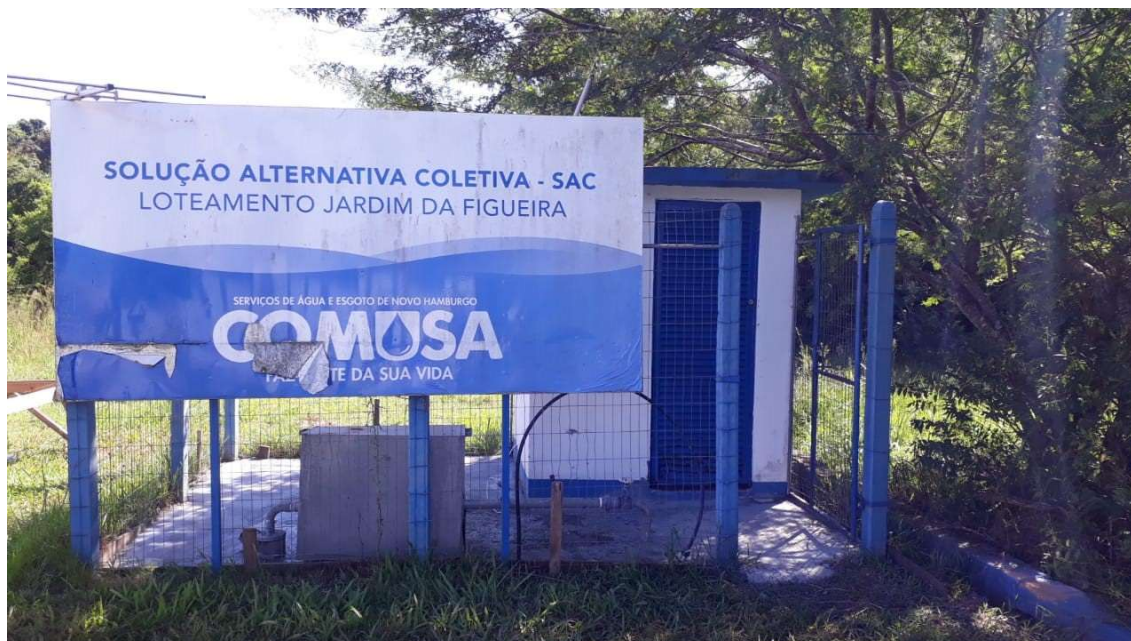
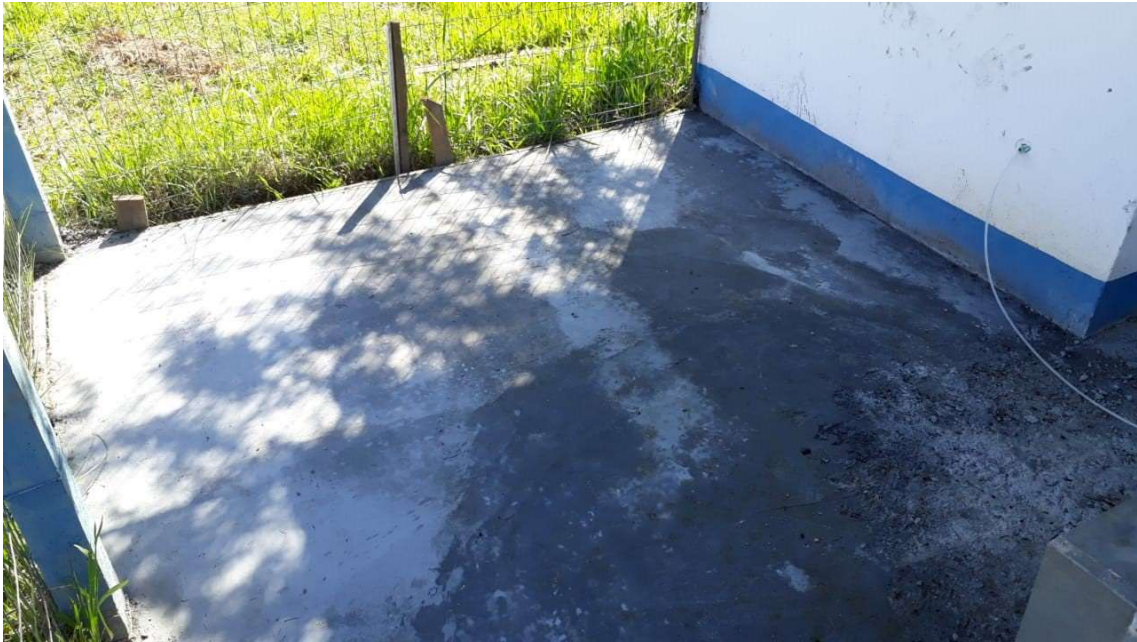
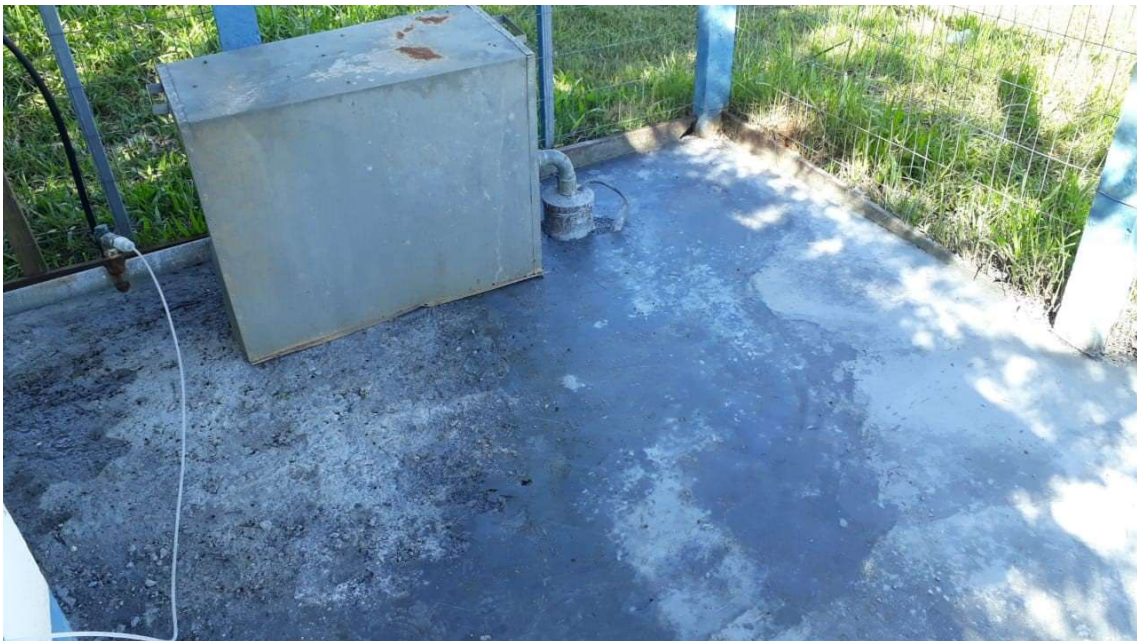
Figura 1. Laje sanitária reconstituída. Visão geral.

Figura 2. Laje sanitária reconstituída. Posição I.

Figura 3. Laje sanitária reconstituída. Posição II.

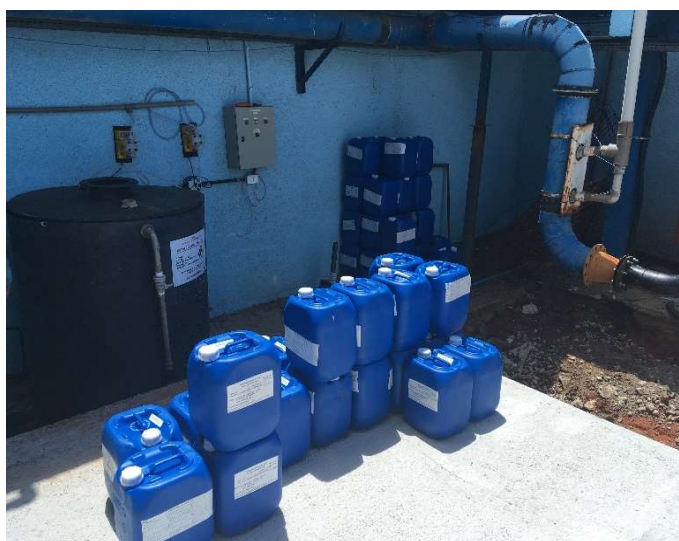
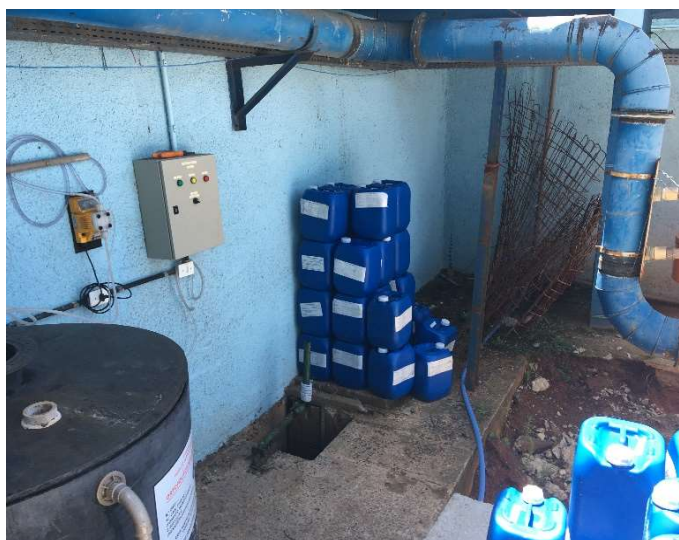
NC	CÓDIGO DA NC	UNIDADE	ETA
5	3.8	CONSTATAÇÃO	Produto ortopolifosfato armazenado em local inadequado
GRUPO	PRAZO	NÃO CONFORMIDADE	Não proporcionar a segurança das edificações e dos operadores
2	90	OBSERVAÇÃO	-

Manifestação da COMUSA: por meio da Coordenação de Manutenção da COMUSA, Equipe Técnica de Manutenção Eletromecânica e Equipe de Operação da ETA, o local de armazenagem do produto já foi alterado. Já foi providenciada ligação elétrica e efetuado o traslado das bombas dosadoras e do painel elétrico para a área de dosagem de químicos. Todo o sistema (painel elétrico, bombas dosadoras, tanque e bombonas) já foi transferido para local apropriado. As bombonas estão armazenadas em local apropriado (local fechado com cobertura, piso de concreto e bacia de contenção). Adicionalmente, como as bombonas são confeccionadas em

material plástico resistente com tampas rosqueáveis adequadas, estanques e quimicamente compatíveis com o produto armazenado, trabalhar-se-á com estoque mínimo de bombonas adequado para reposição do produto no tanque de alimentação durante o turno de trabalho. Esse estoque mínimo estará protegido das intempéries, em local com cobertura, piso de concreto e bacia de contenção. Todas as demais bombonas estão sendo armazenadas em local fechado e com piso impermeável. PRAZO: executado em 29 de janeiro de 2021. As Figuras 1 a 3 mostram fotografias da condição atual (sistema instalado em novo local, com proteção superior e bacia de contenção).

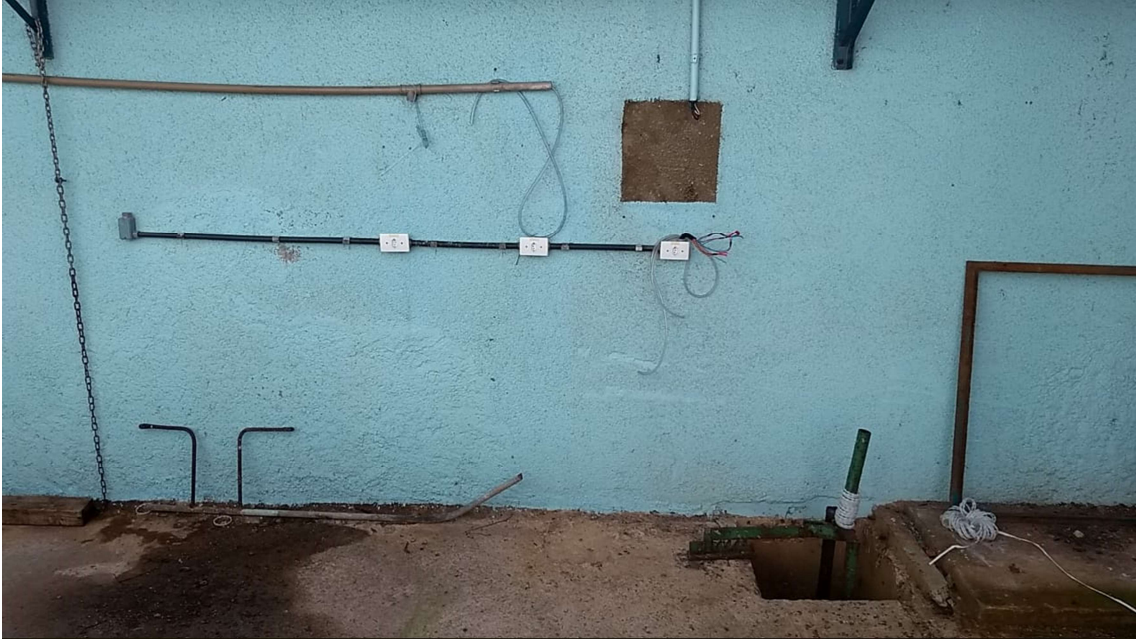
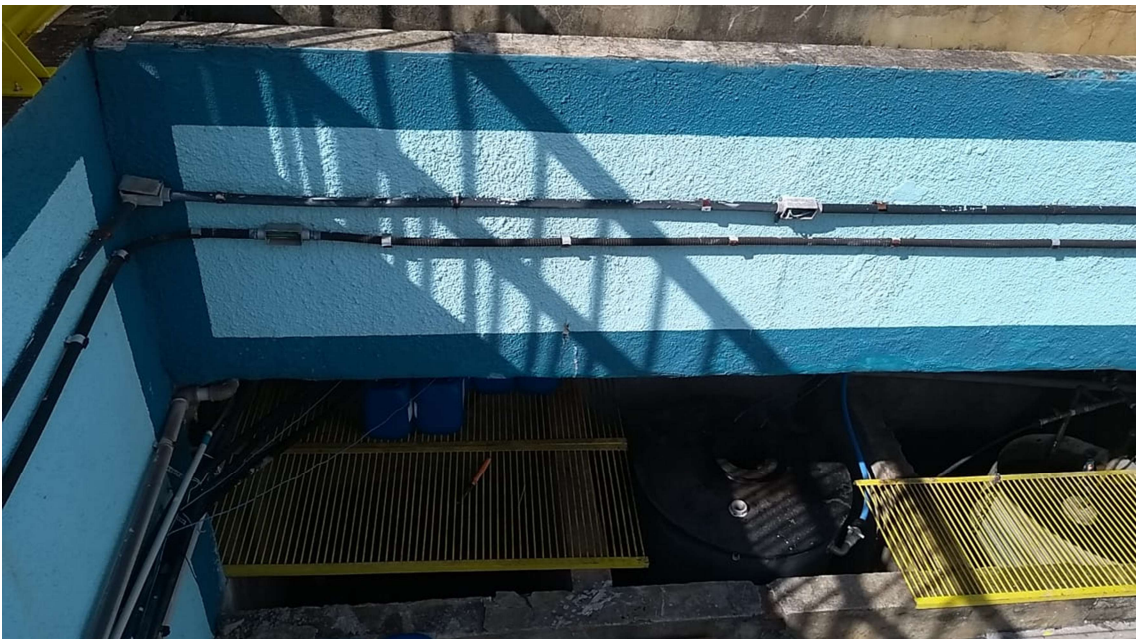
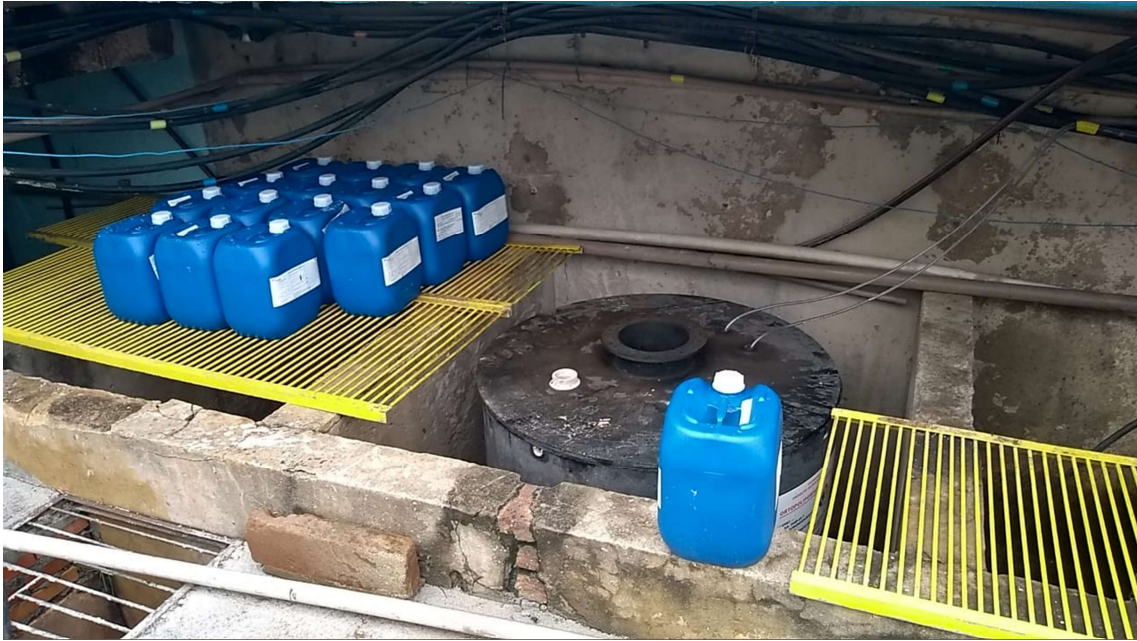
Figura 1. Desativação do sistema de ortopolifosfato no local anterior (remoção painel elétrico, bombas dosadoras, tanque e bombonas).

Figura 2. Instalação e ativação do sistema de ortopolifosfato em novo local contendo bacia de contenção e cobertura.

Figura 3. Instalação e ativação do sistema de ortopolifosfato em novo local contendo bacia de contenção e cobertura. Apenas a presença de um estoque mínimo de bombonas para reposição de produto durante o período. Mesmo sendo as bombonas azuis confeccionadas em metrial plástico quimicamente compatível ao produto armazenado, com tampa rosqueável, estanque, essas bombonas estão em local com cobertura e sobre bacia de contenção.

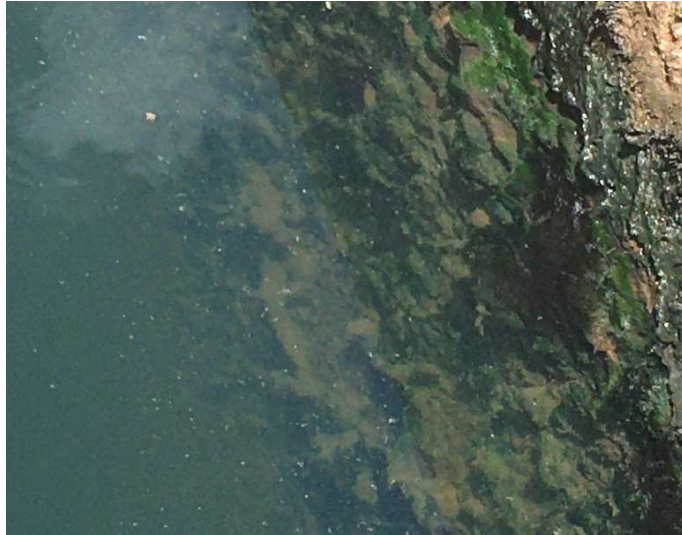
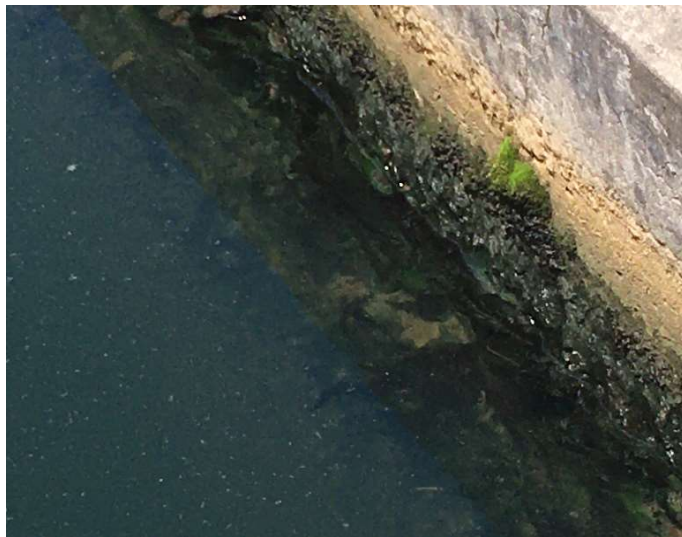
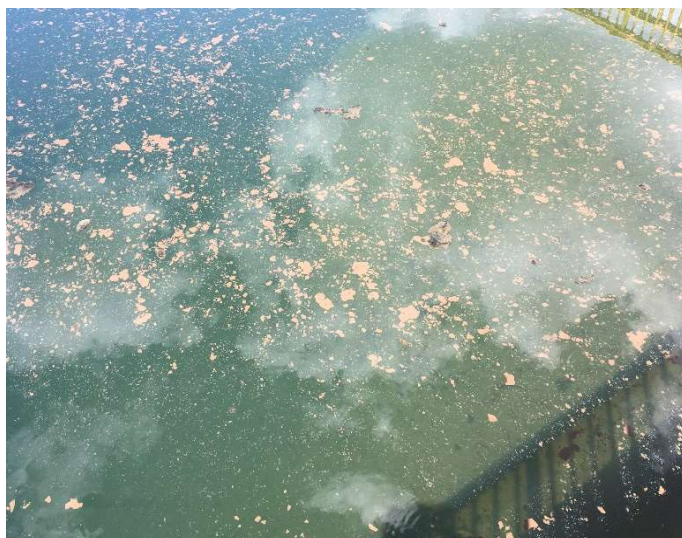
NC	CÓDIGO DA NC	UNIDADE	ETA
6	3.20	CONSTATAÇÃO	Material acumulado nas paredes do bloco hidráulico e lodo acumulado no fundo do tanque
GRUPO	PRAZO	NÃO CONFORMIDADE	Falta de conservação e manutenção preventiva da unidade
2	365	OBSERVAÇÃO	-

Manifestação da COMUSA: a COMUSA efetua a manutenção e limpeza periódica das unidades de tratamento de água da ETA. Periodicamente são efetuadas as limpezas para remoção dos acúmulos de lodo, bem como limpeza nas paredes e interface água/atmosfera. As fotografias acima mostram local de aderência de partículas finas e leves que se agregam nas paredes das

unidades de tratamento na interface água/atmosfera. É natural e normal se observar essa agregação de material sólido particulado nas paredes das unidades de tratamento. A ETA recebe a água bruta do Rio dos Sinos e, em suas unidades de tratamento, aplica produtos químicos para promover a coagulação e floculação e, dessa forma, efetuar a remoção das impurezas presentes na água bruta. A presença de material sólido particulado agregado em determinados trechos das unidades de tratamento é indicativo de que as impurezas são retidas no processo de tratamento. A COMUSA informa que irá, na medida do possível, devido à programação das equipes de trabalho, aumentar a frequência de limpeza dos sólidos particulados agregados nas paredes das unidades de tratamento na interface água/atmosfera. PRAZO: procedimento contínuo. As Figuras 1 a 5 mostram que as unidades de tratamento do bloco hidráulico foram limpas. Limpeza efetuada em 06 de fevereiro de 2021.

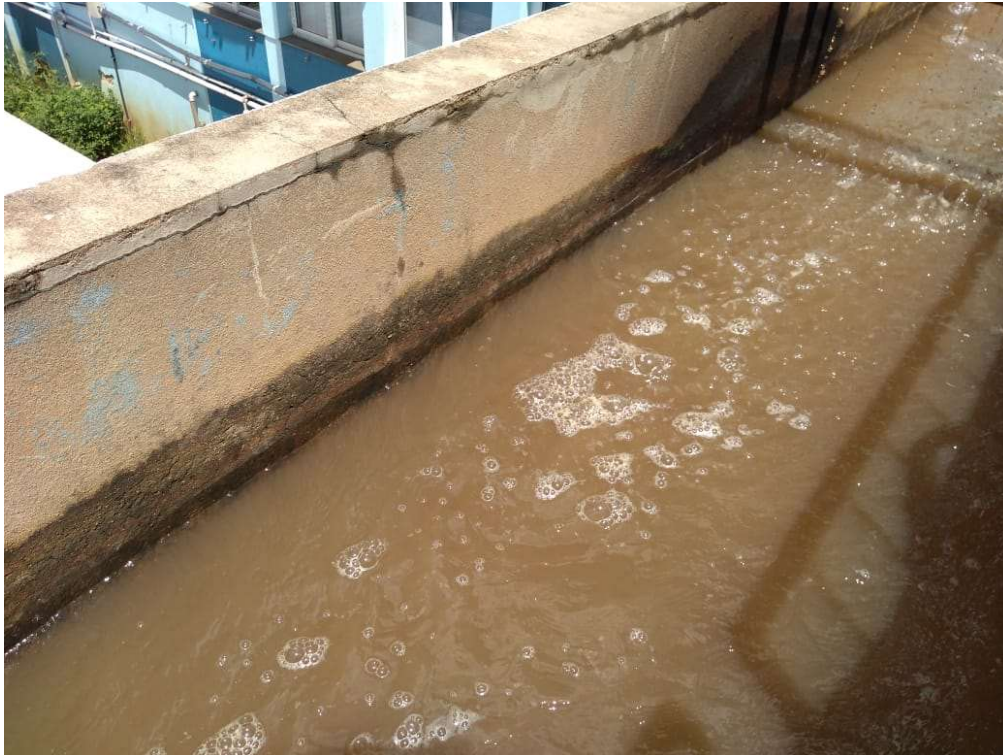
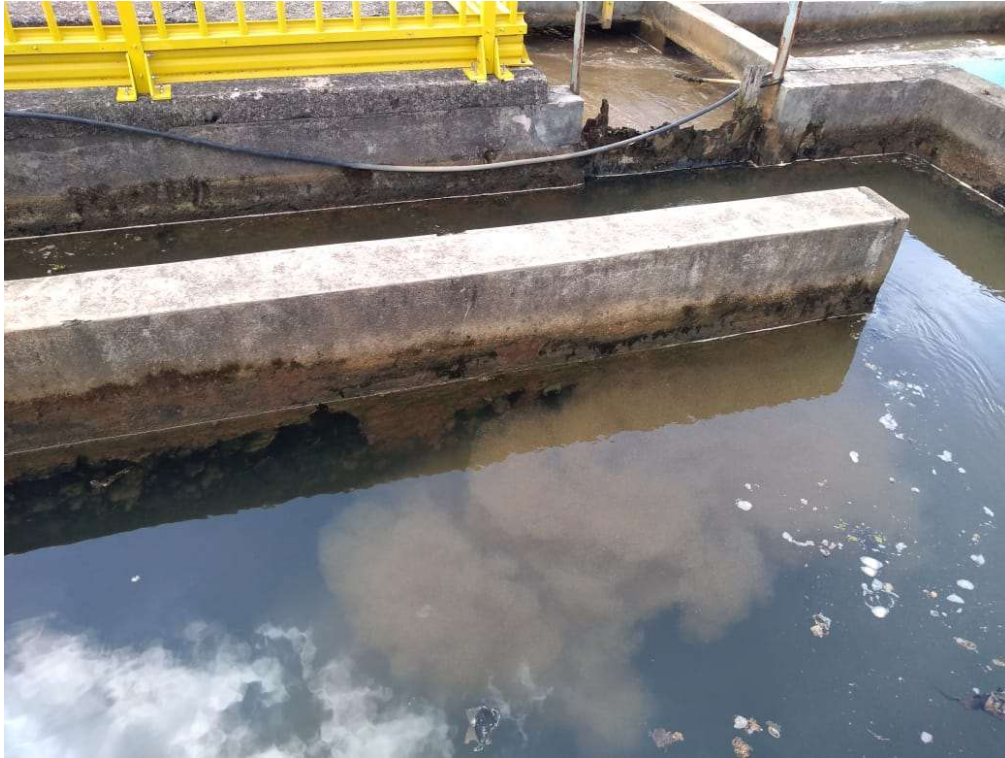
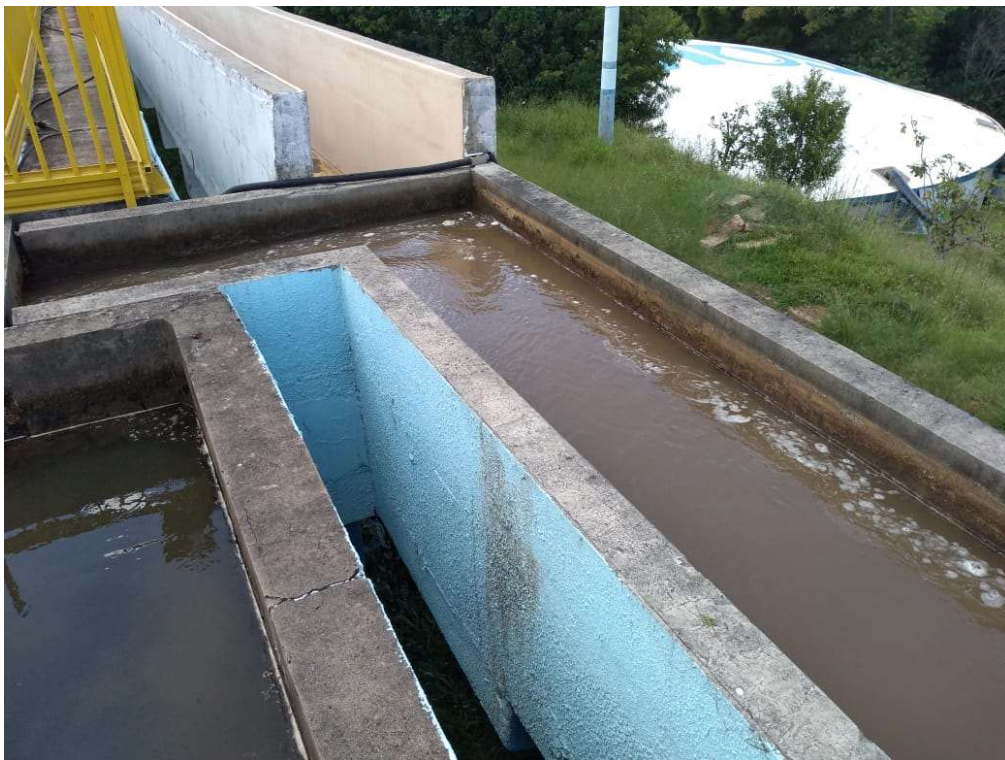
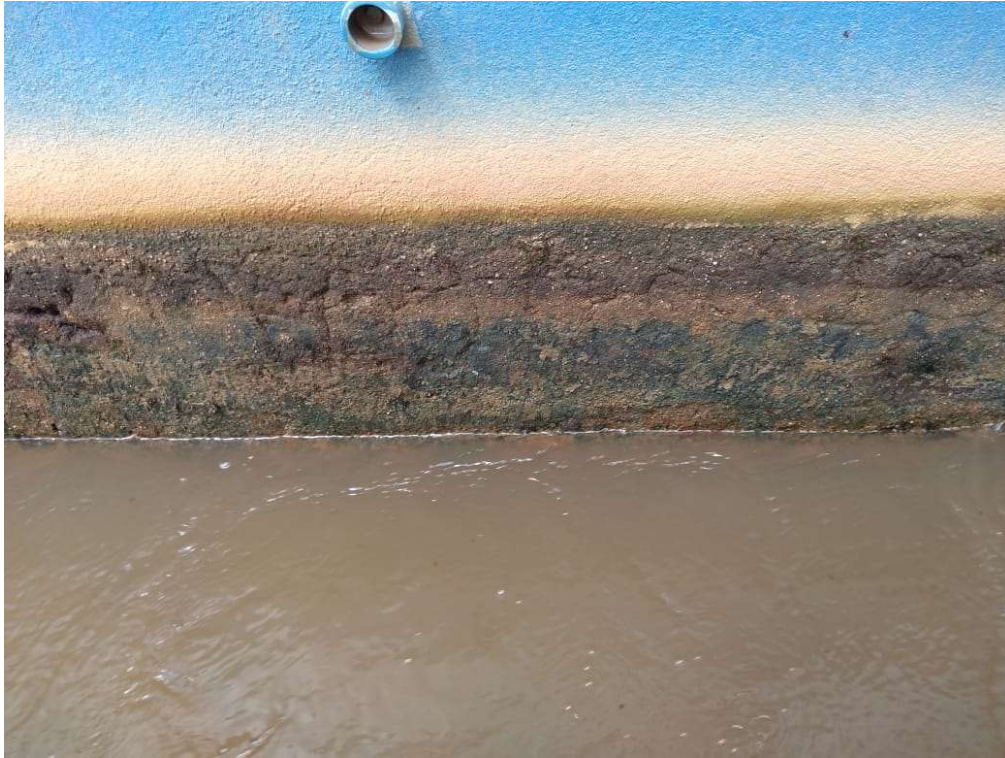
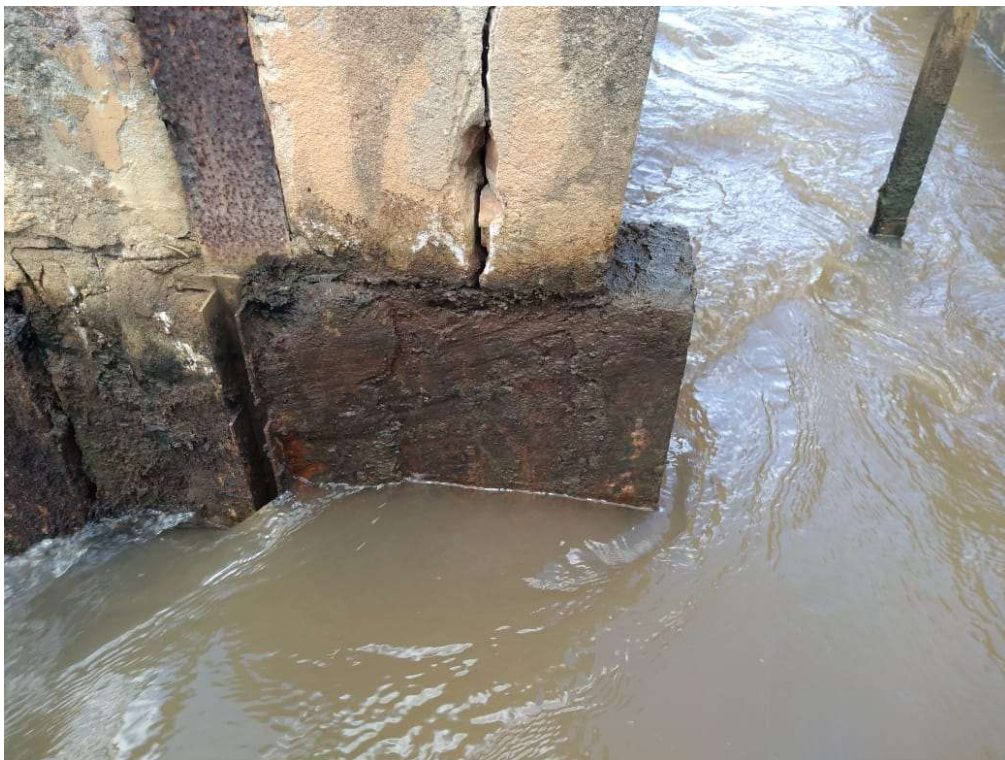
Figura 1. Unidades de tratamento de água do bloco hidráulico após procedimento de limpeza. Posição I.

Figura 2. Unidades de tratamento de água do bloco hidráulico após procedimento de limpeza. Posição II.

Figura 3. Unidades de tratamento de água do bloco hidráulico após procedimento de limpeza. Posição III.

Figura 4. Unidades de tratamento de água do bloco hidráulico após procedimento de limpeza. Posição IV.

Figura 5. Unidades de tratamento de água do bloco hidráulico após procedimento de limpeza. Posição V.

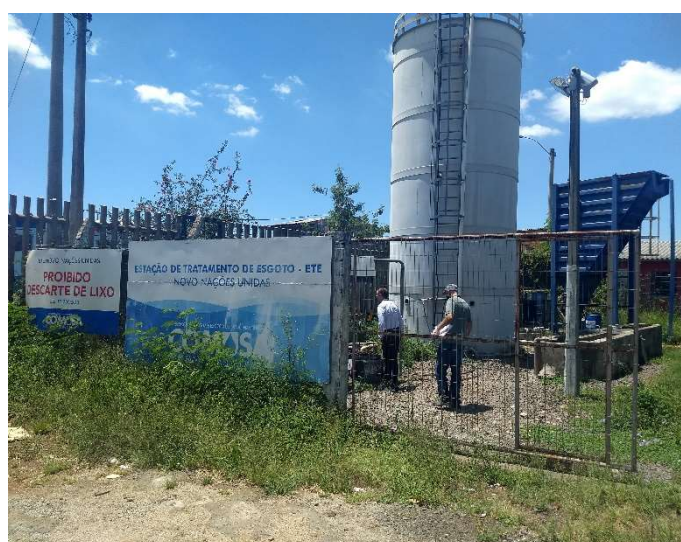
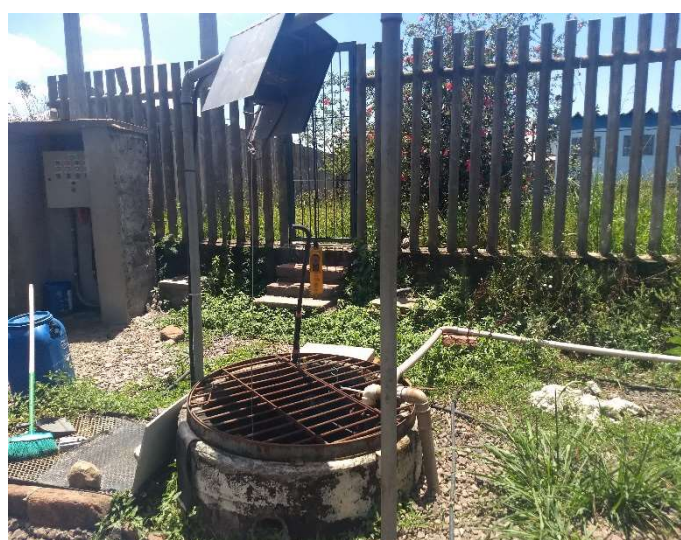
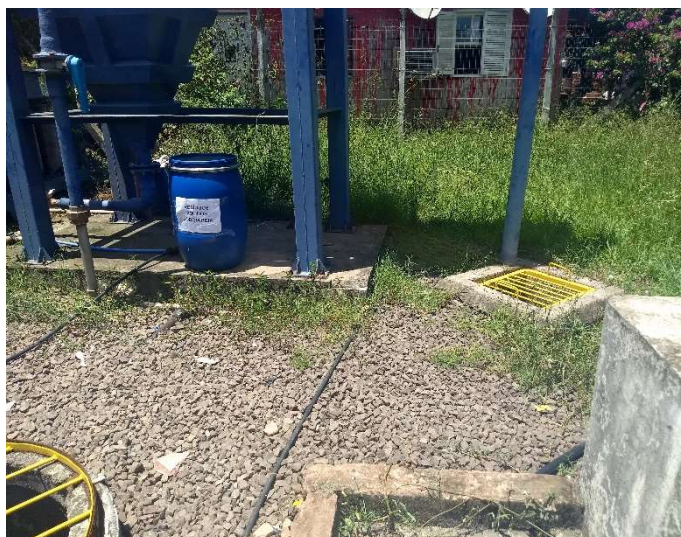
NC	CÓDIGO DA NC	UNIDADE	ETE Novo Nações Unidas
67	5.7	CONSTATAÇÃO	Área em torno da ETE não apresenta cortina vegetal de cercamento
GRUPO	PRAZO	NÃO CONFORMIDADE	Falta de conservação e manutenção preventiva de unidade
2	180	OBSERVAÇÃO	-

Manifestação da COMUSA: com relação ao cortinamento vegetal, ressalta-se que a ETE Novo Nações foi instalada numa área de pequenas dimensões, o que dificulta a implantação de cortina vegetal como estabelecido nas demais ETes da COMUSA. Os equipamentos eletromecânicos existentes na estação são bombas centrífugas de baixa vazão e potência instaladas no fundo das elevatórias, e por esse motivo, não geram ruídos e tampouco vibrações para a vizinhança. Como as elevatórias são profundas, pelo menos 6 m de profundidade, essas vibrações são absorvidas pelo próprio terreno da ETE, o que justifica a ausência de cortina vegetal nessa área.

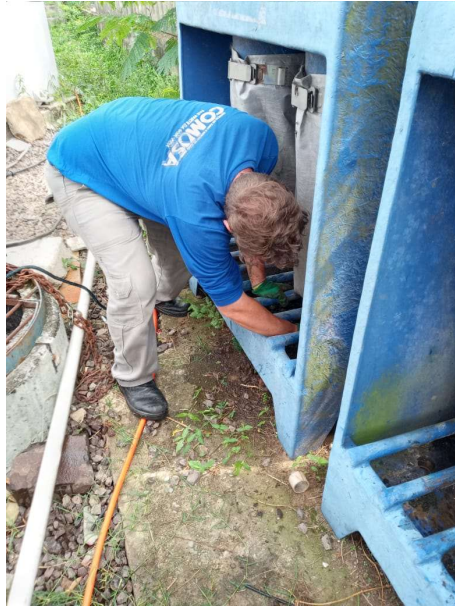
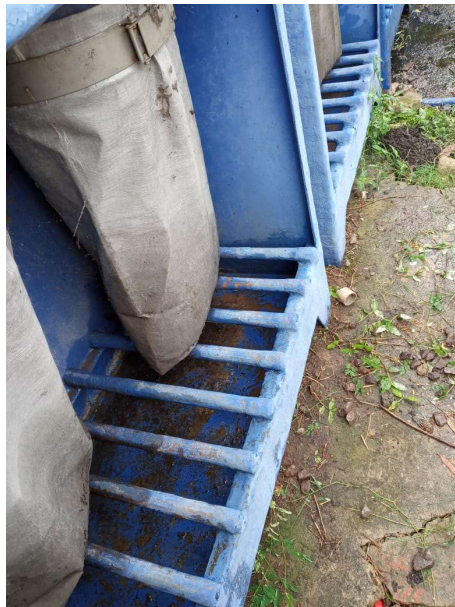
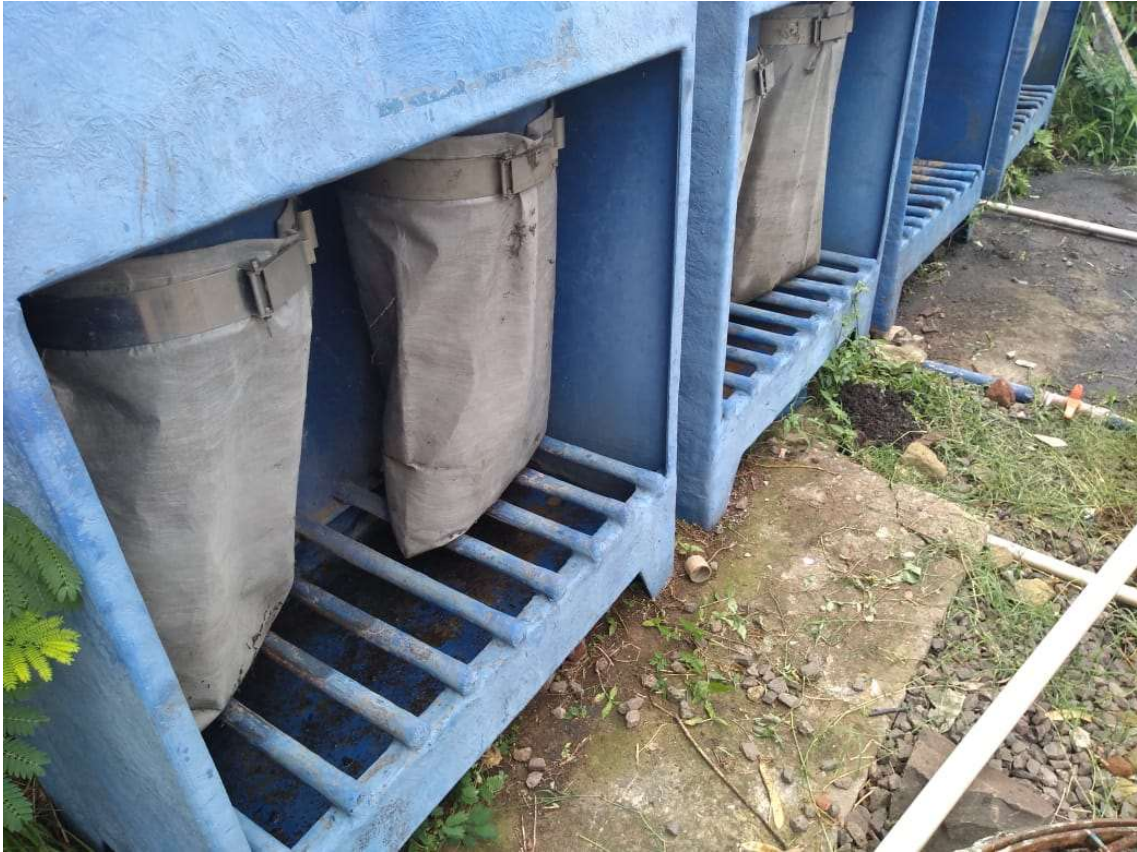
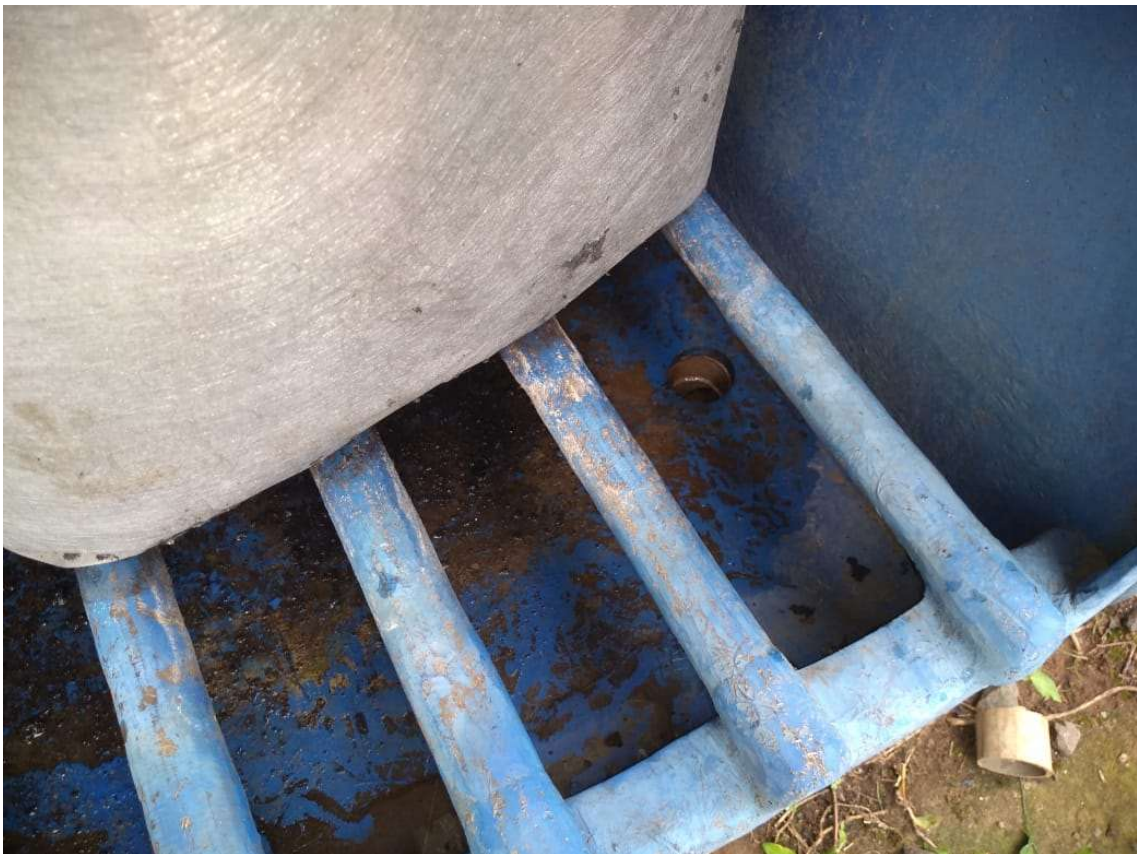
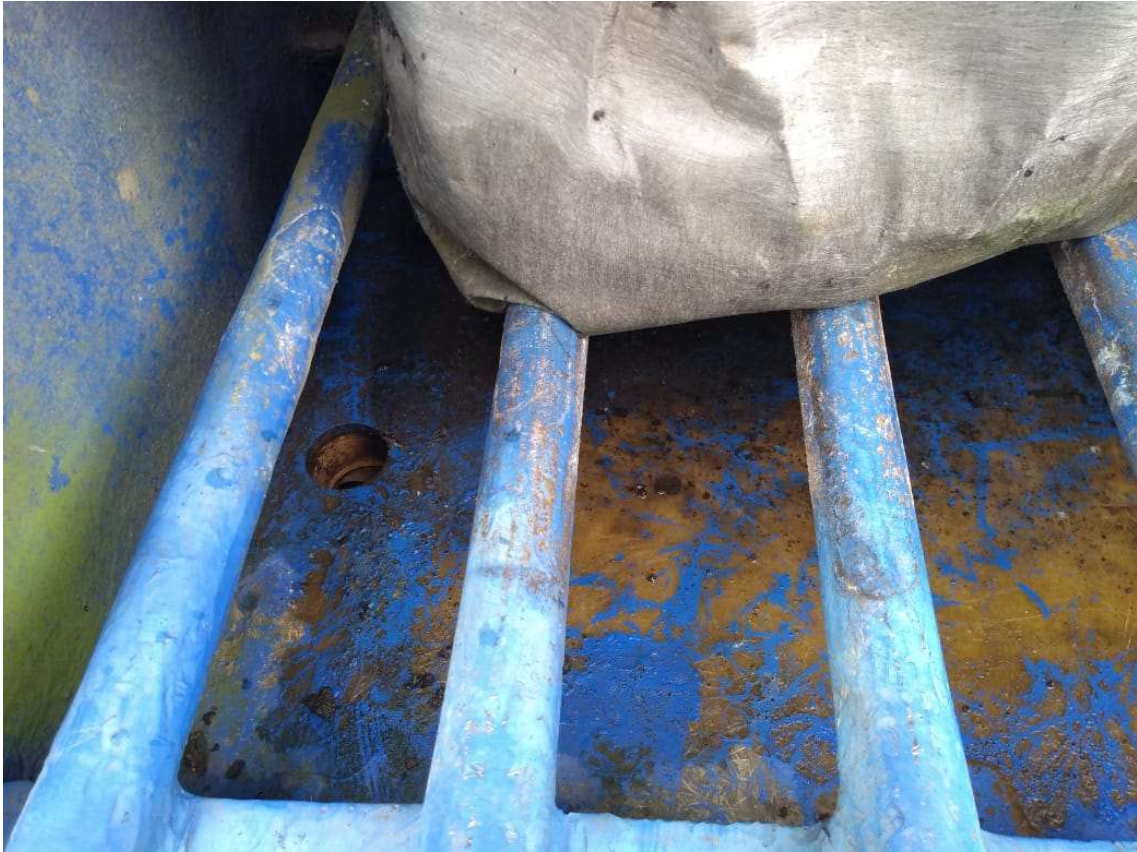
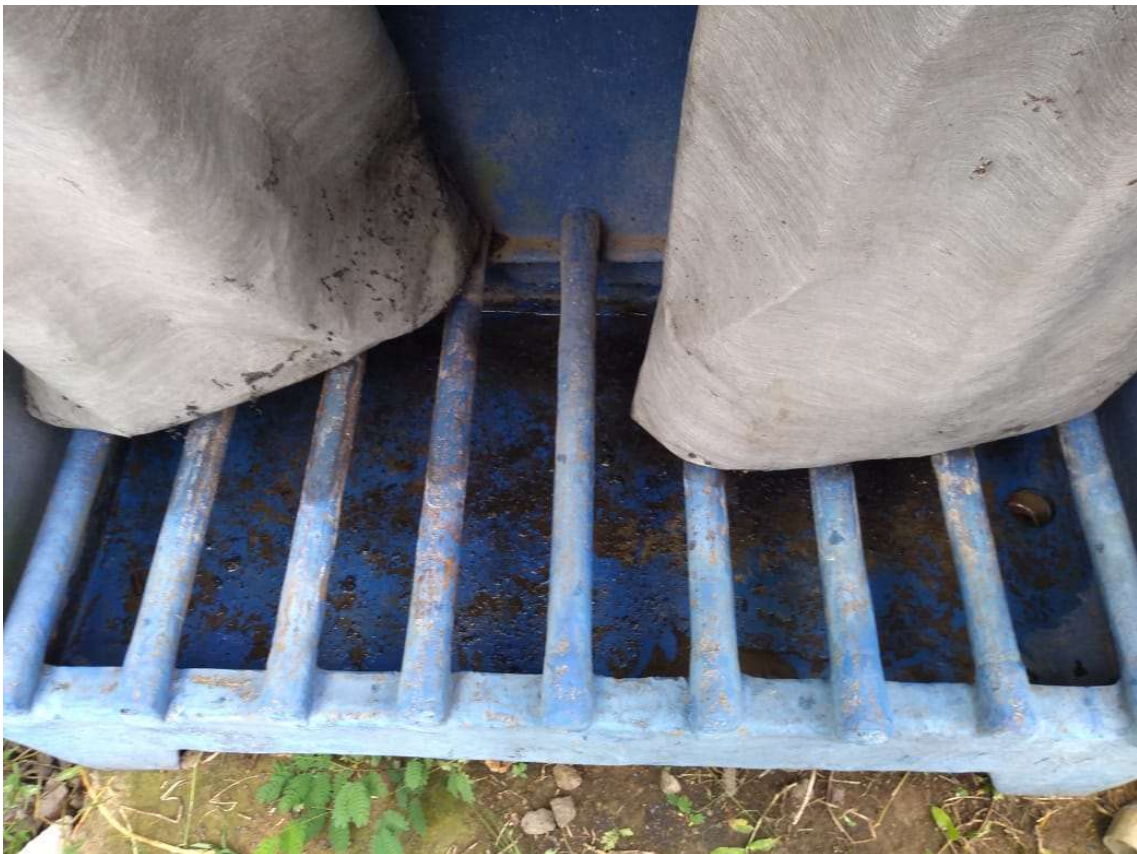
Figura 1. Sistema de drenagem do tipo bags para lodo desobstruído. Posição I.

Figura 2. Sistema de drenagem do tipo bags para lodo desobstruído. Posição II.

Figura 3. Sistema de drenagem do tipo bags para lodo desobstruído. Posição III.

Figura 4. Sistema de drenagem do tipo bags para lodo desobstruído. Posição IV.

Figura 5. Sistema de drenagem do tipo bags para lodo desobstruído. Posição V.

Figura 6. Sistema de drenagem do tipo bags para lodo desobstruído. Posição VI.

Manifestação da COMUSA: já foi aberta Ordem de Serviço (OS n.º 1431276) solicitando a desobstrução da tubulação e jateamento (limpeza) das estruturas dos bags (sacos) desaguadores e drenagem de líquido do lodo da ETE Novo Nações Unidas. Como a estação é de baixa vazão, na época de verão, em função de altas temperaturas no período, pode-se ter, às vezes, lodo seco em trechos da tubulação, mesmo após descarte recente de lodo à unidade desaguadora. Periodicamente a COMUSA efetua a manutenção do sistema. **PRAZO:** desobstrução efetuada, monitoramento contínuo. As Figuras 1 a 6 mostram fotografias do sistema desobstruído.
