RELATÓRIO DE ANÁLISE DAS NÃO CONFORMIDADES APONTADAS PELA AGESAN

**OBJETIVO: APONTAR UM CRONOGRAMA PARA SOLUCINAR
AS NÃO CONFORMIDADES APONTADAS PELA AGESAN**

ASSUNTO: VISTORIA DE NÃO CONFORMIDADES DA AGESAN

PLANO DE AÇÃO PARA TRATAMENTO DAS NÃO CONFORMIDADES APONTADAS PELA AGESAN (NOVEMBRO/DEZEMBRO DE 2020)

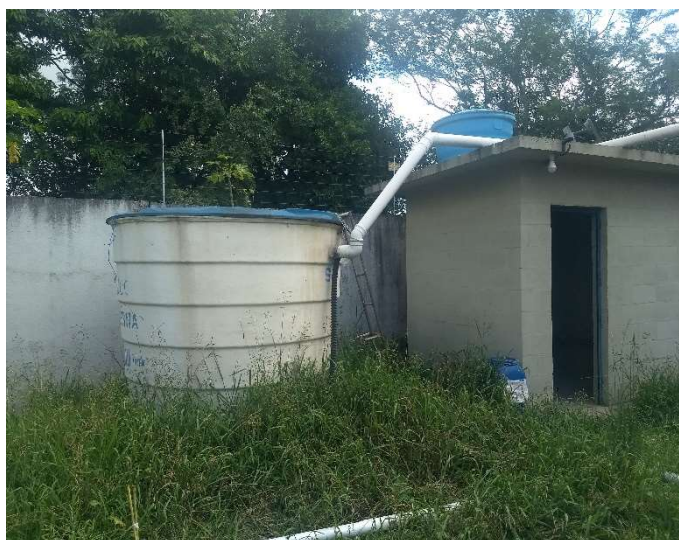
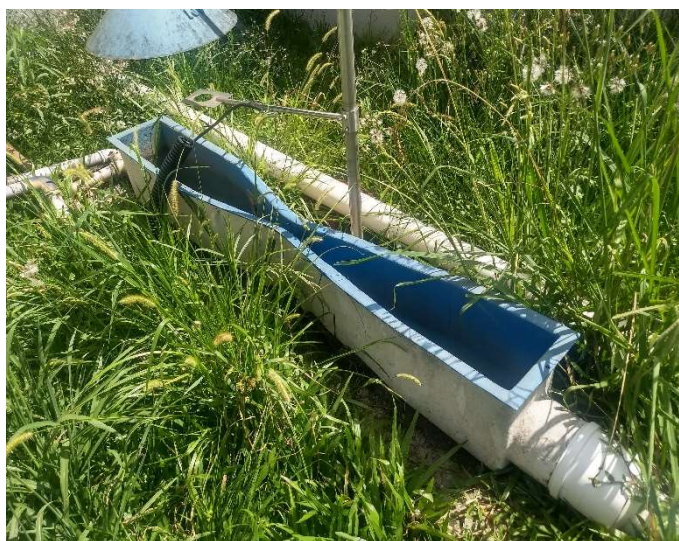
NC	CÓDIGO DA NC	UNIDADE	ETE Chácara Hamburguesa
70	5.19	CONSTATAÇÃO	Área com necessidade de roçada
GRUPO	PRAZO	NÃO CONFORMIDADE	Falta de conservação e manutenção preventiva de unidade
2	180	OBSERVAÇÃO	-

Manifestação da COMUSA: a COMUSA já providenciou a roçada no terreno da ETE Chácara Hamburguesa. Roçada efetuada na primeira quinzena de fevereiro. As Figuras 1 a 3 mostram fotografias do terreno da ETE Chácara Hamburguesa com a roçada efetuada.

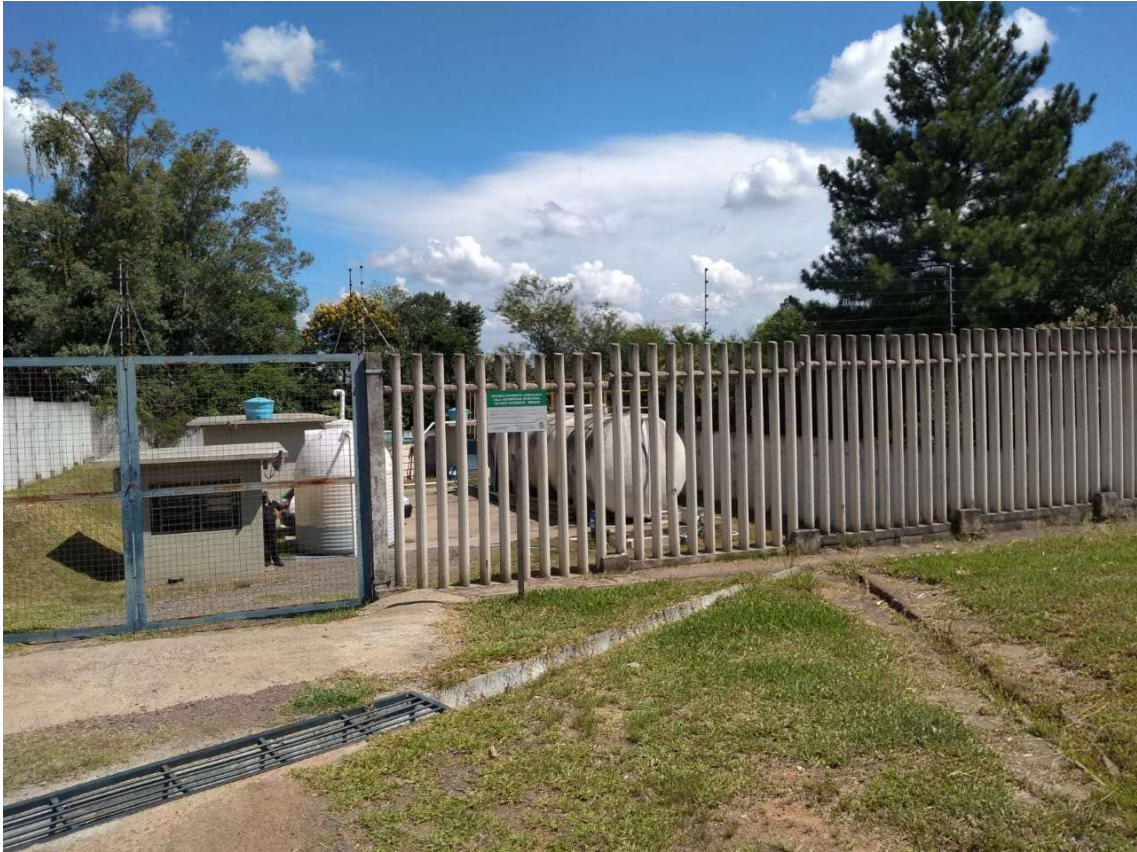
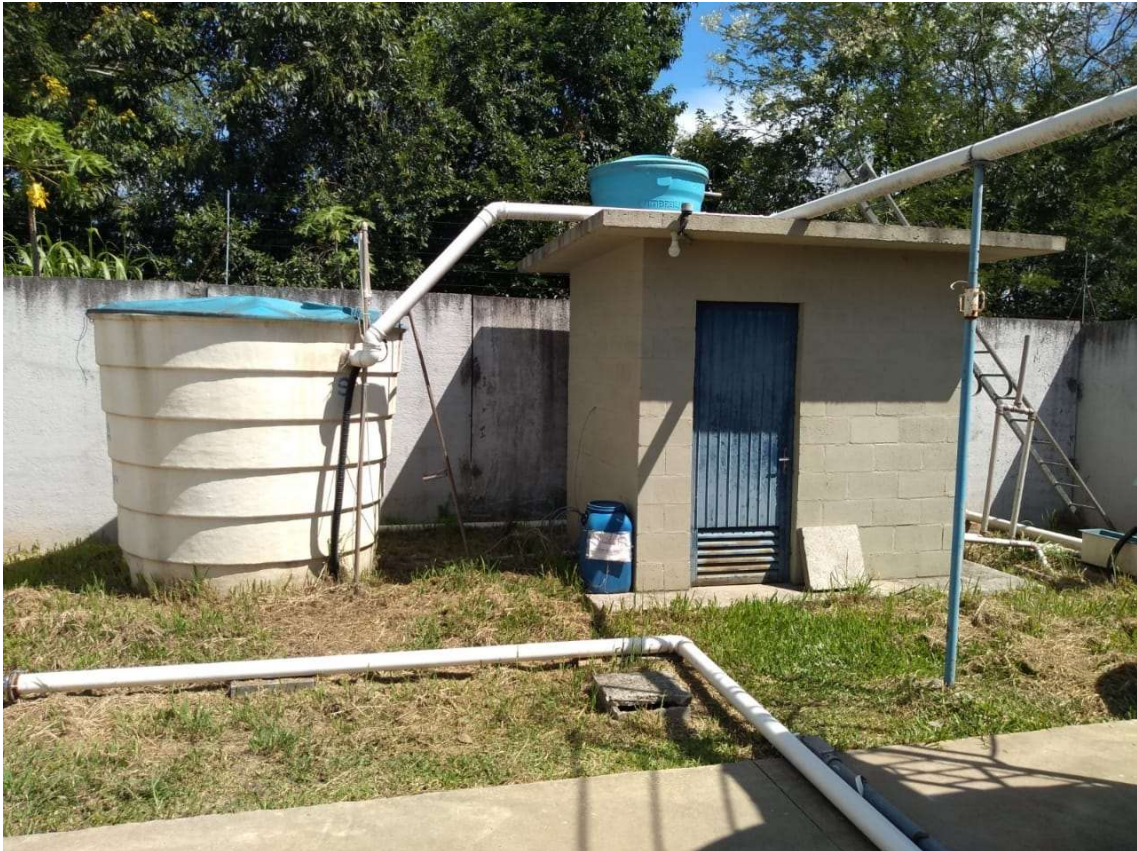
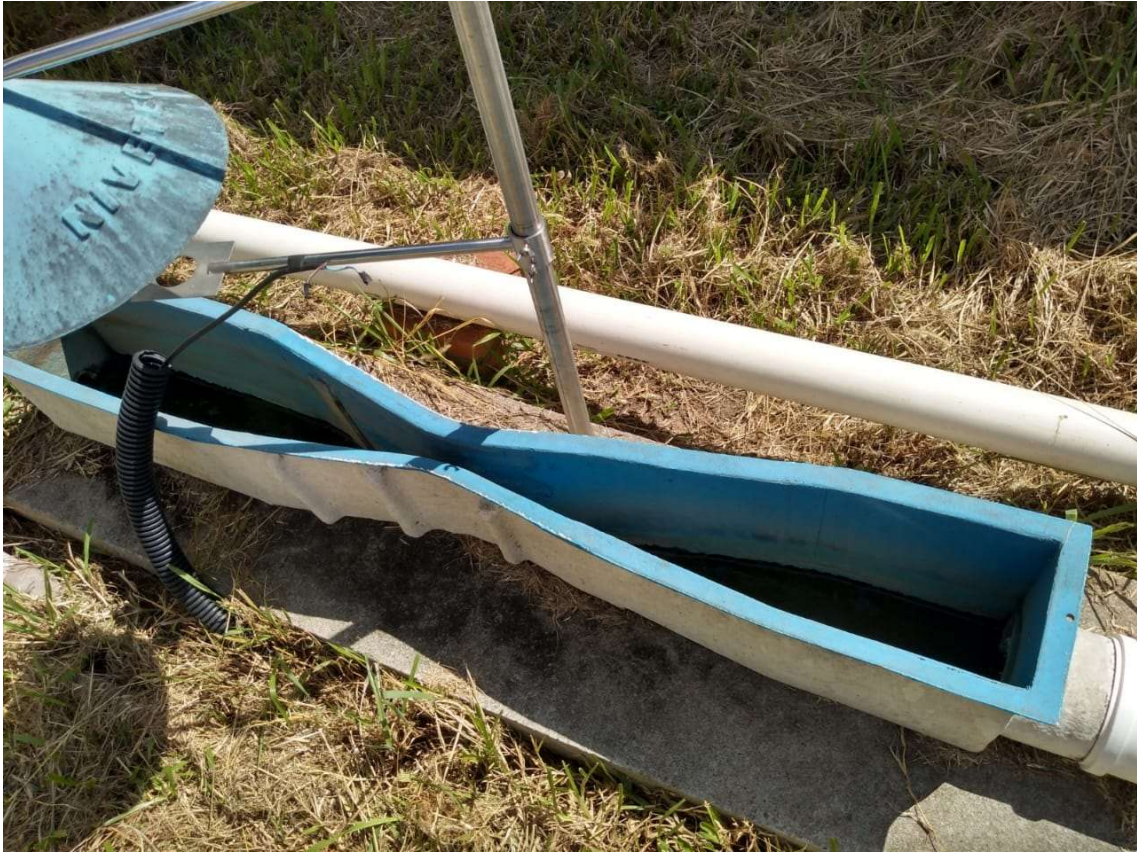
Figura 1. Roçada do terreno da ETE Chácara Hamburguesa efetuado. Posição I.

Figura 2. Roçada do terreno da ETE Chácara Hamburguesa efetuado. Posição II.

Figura 3. Roçada do terreno da ETE Chácara Hamburguesa efetuado. Posição III.

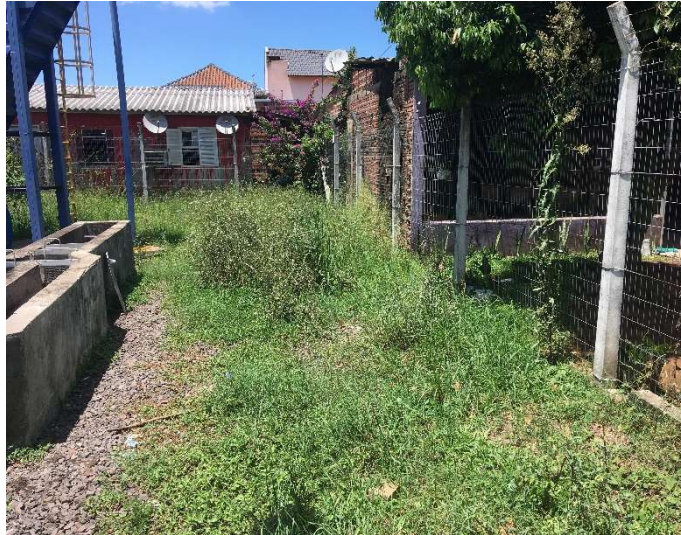
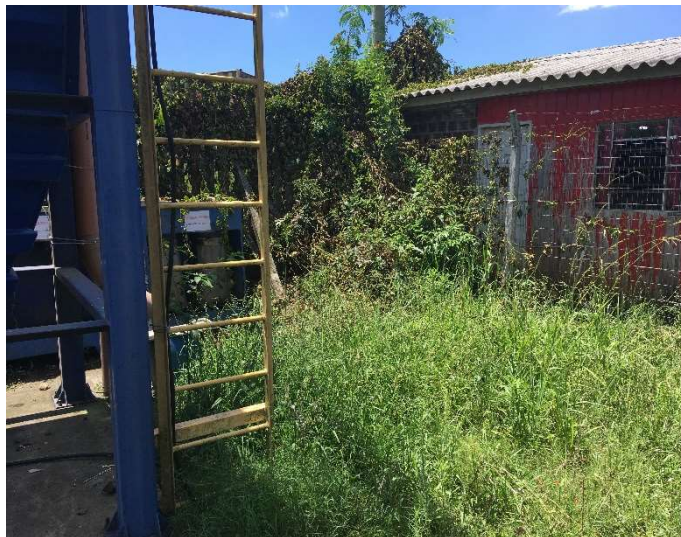
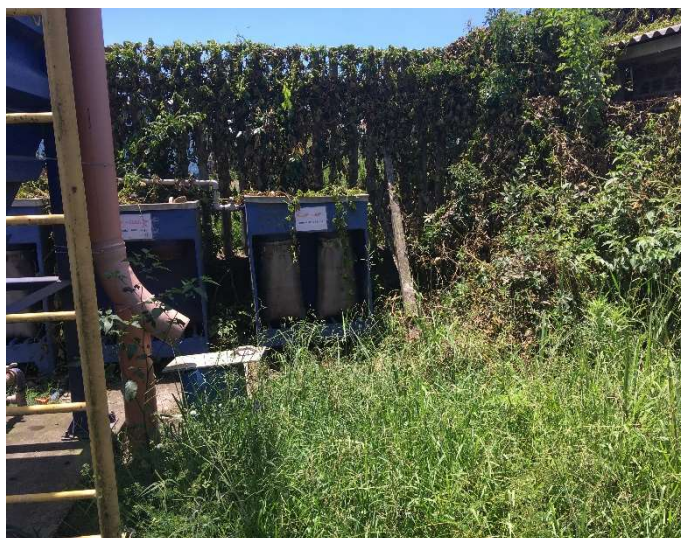
NC	CÓDIGO DA NC	UNIDADE	ETE NOVO NAÇÕES UNIDAS
71	5.19	CONSTATAÇÃO	Área com necessidade de roçada
GRUPO	PRAZO	NÃO CONFORMIDADE	Falta de conservação e manutenção preventiva da unidade
2	180	OBSERVAÇÃO	-

Manifestação da COMUSA: a COMUSA já providenciou a roçada no terreno da ETE Novo Nações Unidas. A Figura, a seguir, mostra uma fotografia do terreno da estação.

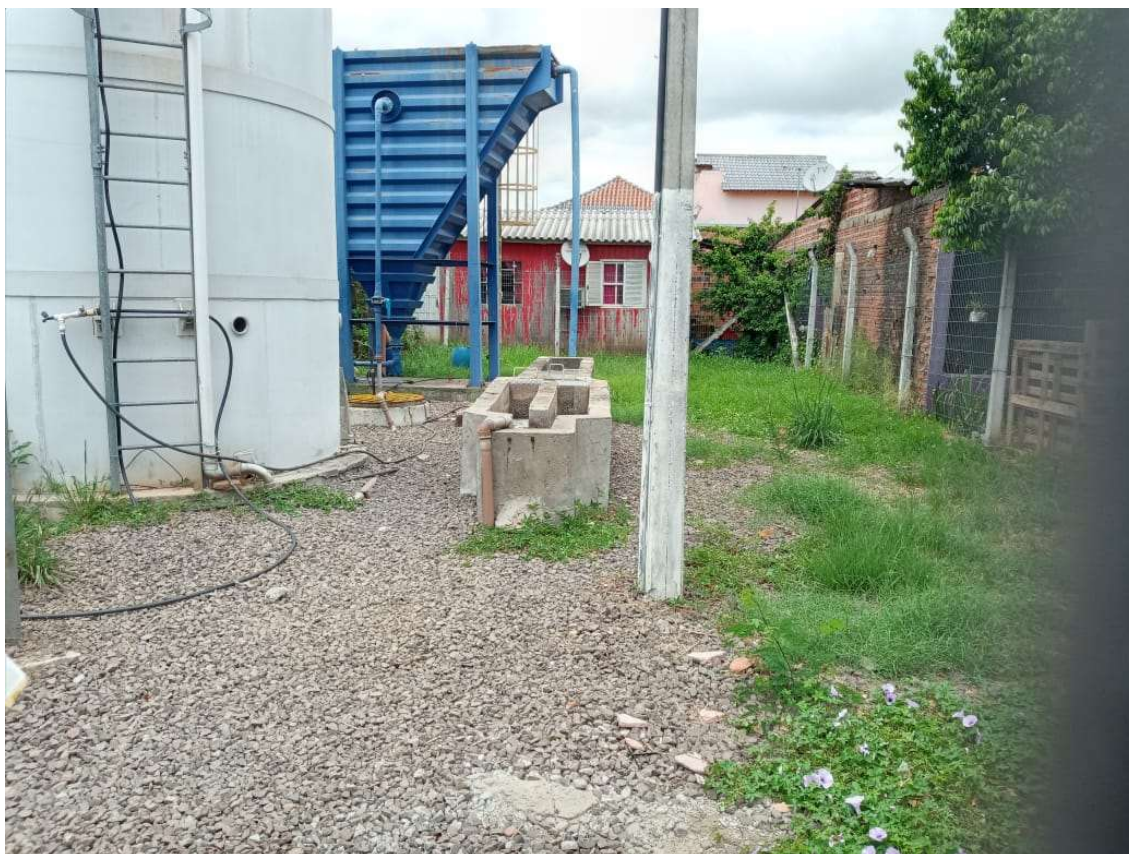
Fotografia do terreno da estação com a roçada efetuada. Será efetuada a roçada periodicamente pela Manutenção Predial da COMUSA.

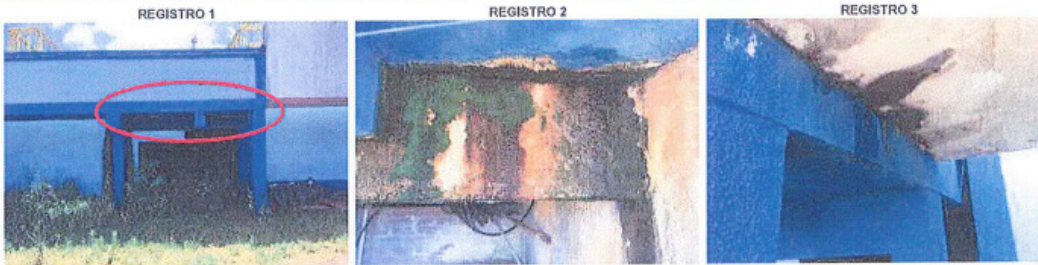
NC	CÓDIGO DA NC	UNIDADE	ETA
4	3,4	CONSTATAÇÃO	Vazamento Aparente
GRUPO	PRAZO	NÃO CONFORMIDADE	Perda de água e/ou não executar redução de perdas.
2	365	OBSERVAÇÃO	NC transferida do RTFA n. 152/2019 (NC3)

Hoje está em execução o contrato de ampliação da Estação de Tratamento de Água da Comusa. No período dos próximos seis meses haverá a instalação de compostas que farão o controle de fluxo de água nos canais, além disso está prevista o tratamento das juntas que hoje não estão estanques na estrutura.

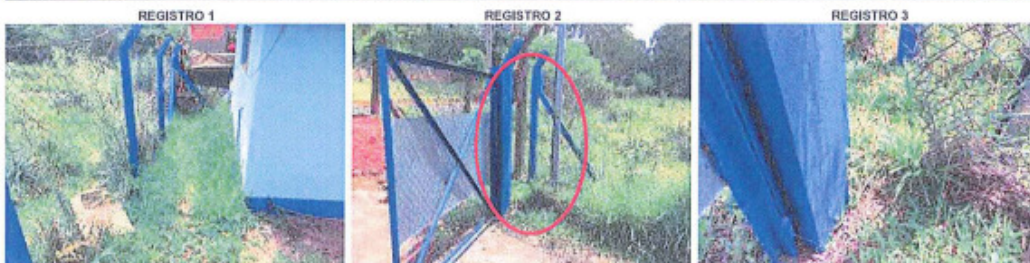
NC	CÓDIGO DA NC	UNIDADE	R22
15	6.2	CONSTATAÇÃO	Cercamento danificado.
GRUPO	PRAZO	NÃO CONFORMIDADE	Não isolar a área dando condição ao acesso de pessoas não-autorizadas e sem garantir bom estado de limpeza do local.
2	365	OBSERVAÇÃO	-

Serviço executado.

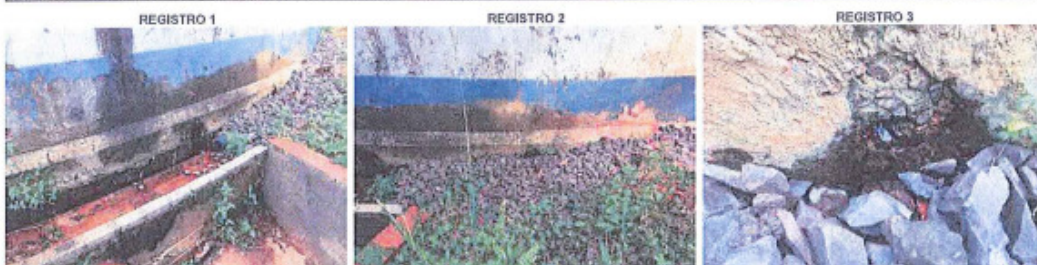
NC	CÓDIGO DA NC	UNIDADE	R5
19	6.3	CONSTATAÇÃO	Vazamento aparente
GRUPO	PRAZO	NÃO CONFORMIDADE	Perda de água e/ou não executar redução de perdas.
2	365	OBSERVAÇÃO	-

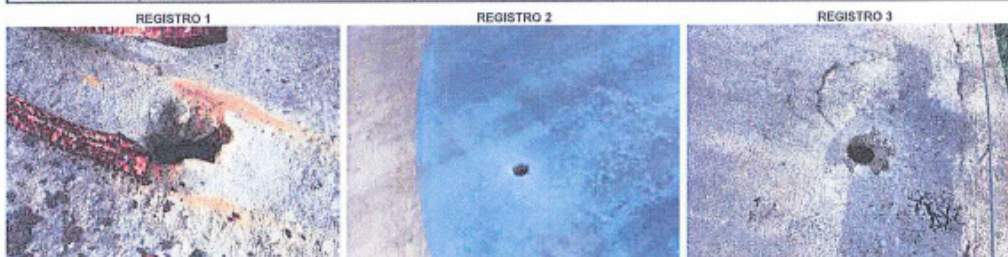
NC	CÓDIGO DA NC	UNIDADE	R6
23	6.10	CONSTATAÇÃO	Grifícios no concreto na parte superior do reservatório.
GRUPO	PRAZO	NÃO CONFORMIDADE	Falta de conservação e manutenção preventiva de unidade.
2	365	OBSERVAÇÃO	-

NC 23. Esta em processo de contratação a reforma deste reservatório com a troca da tampa de inspeção. Cronograma de execução previsto de 4 meses.

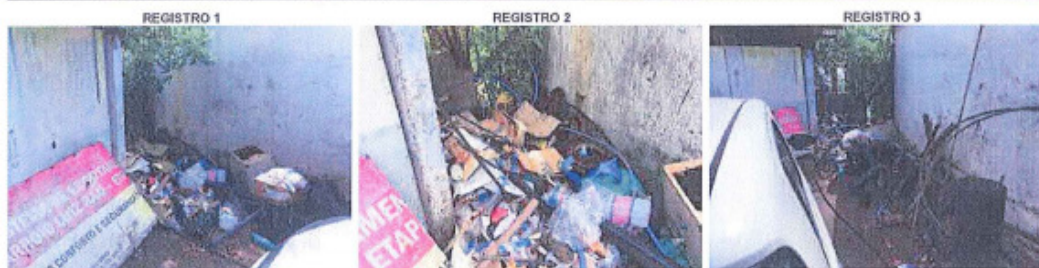
NC	CÓDIGO DA NC	UNIDADE	R6
25	6.12	CONSTATAÇÃO	Acúmulo de resíduos em local inapropriado e/ou armazenamento inadequado.
GRUPO	PRAZO	NÃO CONFORMIDADE	Falta de conservação e manutenção preventiva de unidade.
2	365	OBSERVAÇÃO	-

Esta programada a limpeza para a semana de 22/02/2021 a 26/02/2021.

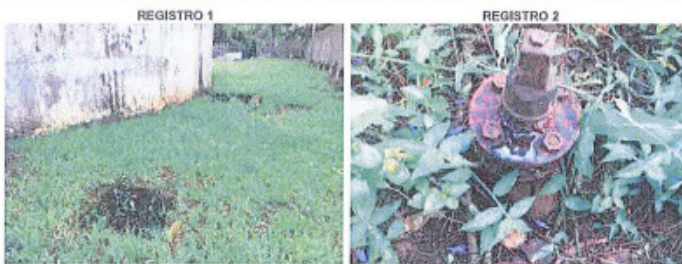
NC	CÓDIGO DA NC	UNIDADE	R4
31	6.3	CONSTATAÇÃO	Vazamento aparente
GRUPO	PRAZO	NÃO CONFORMIDADE	Perda de água e/ou não executar redução de perdas.
2	365	OBSERVAÇÃO	-

Repassado a Coordenação de Manutenção.

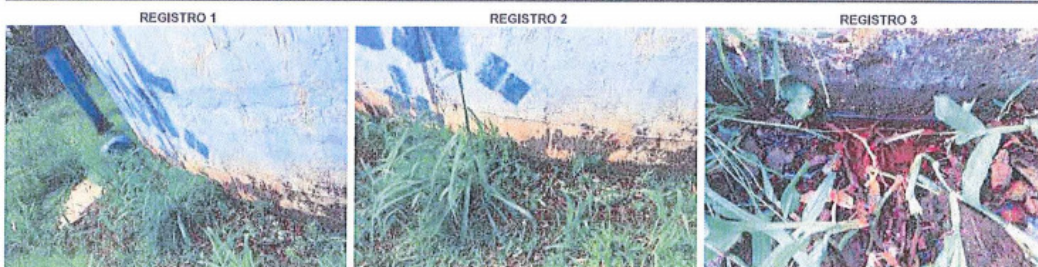
NC	CÓDIGO DA NC	UNIDADE	R10
54	6.3	CONSTATAÇÃO	Vazamento Aparente
GRUPO	PRAZO	NÃO CONFORMIDADE	Perda de água e/ou não executar redução de perdas.
2	365	OBSERVAÇÃO	-

Estamos organizando para março/2021 uma inspeção interna para verificar a extensão do comprometimento da impermeabilização. Após esta verificação se fará um projeto de recuperação estrutural com nova impermeabilização.

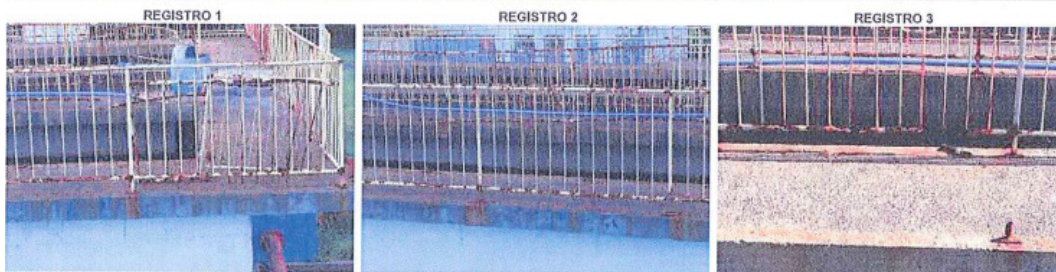
NC	CÓDIGO DA NC	UNIDADE	ETE Moradas dos Eucaliptos.
58	5.17	CONSTATAÇÃO	Equipamentos apresentando sinais de deterioração.
GRUPO	PRAZO	NÃO CONFORMIDADE	Falta de conservação e manutenção preventiva de unidade.
2	180	OBSERVAÇÃO	REINCIDENTE - NC migrada do 151_2019-RTFA (NC 1)

Em projeto e orçamentação para abertura de processo de contratação. Prazo de março a junho/20201.

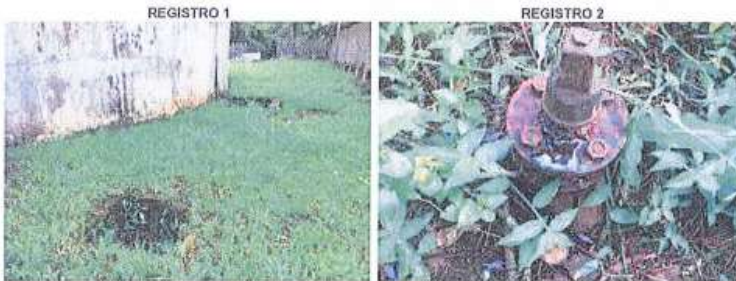
NC	CÓDIGO DA NC	UNIDADE	R4
31	6.3	CONSTATAÇÃO	Vazamento aparente
GRUPO	PRAZO	NÃO CONFORMIDADE	Perda de água e/ou não executar redução de perdas.
2	365	OBSERVAÇÃO	-

Providenciado o conserto do registro com prazo para conclusão até final de Abril.
