RELATÓRIO TÉCNICO DE FISCALIZAÇÃO DE ACOMPANHAMENTO N. 071/2019 - RTFA

Fiscalização de acompanhamento à
Estação de Tratamento de Água do Sistema
Integrado Esteio e Sapucaia do Sul, situada
em Esteio/RS.

Unidade fiscalizada: Estação de Tratamento de água do Sistema Integrado Esteio e Sapucaia do Sul, situada em Esteio/RS.

Data da fiscalização: 22 e 23 de julho de 2020.

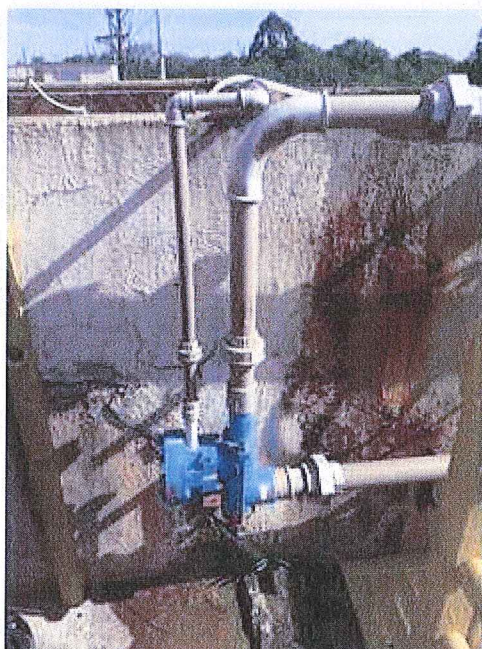
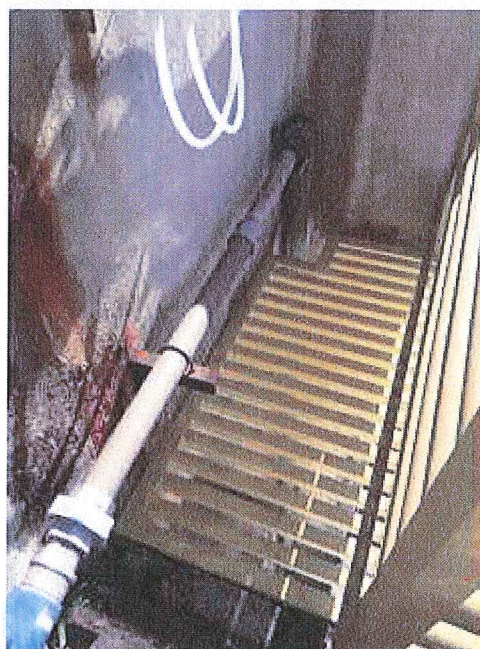
PARECER DA FISCALIZAÇÃO REFERENTE À NC-1

Local/Unidade: ETA - Bloco hidráulico
Constatação: Significativo vazamento aparente em todos os flanges da pré-cloração com corrosão da grelha. A indicação do Operador da unidade foi de não pisar sobre o local.
NC: Deixar de realizar a conservação e manutenção preventiva de unidade do sistema público de abastecimento de água. Não proporcionar a segurança das edificações e dos operadores. Perda de reagente e/ou não executar redução de perdas.
Manifestação da CORSAN: O vazamento será sanado com substituição de hidrojator. A grelha também será substituída.
Prazo solicitado pela CORSAN para solucionar a NC: hidrojator nov/2019 – grelha mar/2020.
Status da NC durante fiscalização de acompanhamento: (X) Solucionada () Não solucionada () Parcialmente solucionada
Parecer: O hidrojator e a grelha foram substituídos. Não conformidade encerrada.

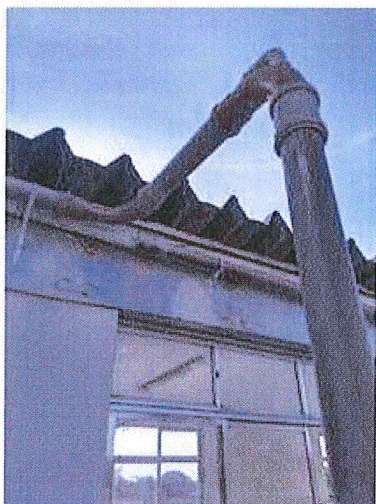
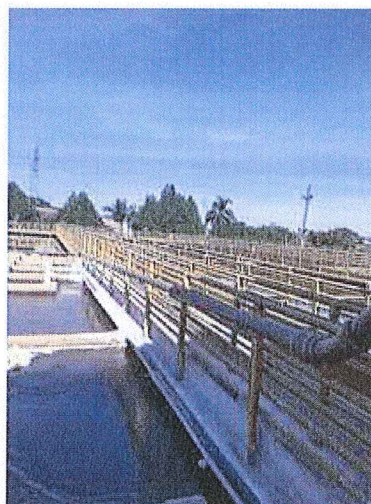
PARECER DA FISCALIZAÇÃO REFERENTE À NC-3

Local/Unidade: ETA - Bloco hidráulico
Constatação: Vazamento aparente na tubulação de cal, com partes quebradas e com significativa incrustação.
NC: Deixar de realizar a conservação e manutenção preventiva de unidade do sistema público de abastecimento de água. Perda de reagente e/ou não executar redução de perdas.
Manifestação da CORSAN: Está sendo estudada a substituição do sistema atual, o qual apresenta vazamentos, fissuras e incrustação por novo sistema de dosagem através de bombas dosadoras. Ação: Implantação de novo sistema de dosagem através de bombas dosadoras, com fornecimento de equipamentos através de RP 106/19.
Prazo solicitado pela CORSAN para solucionar a NC: setembro/2020.
Status da NC durante fiscalização de acompanhamento: <input checked="" type="checkbox"/> Solucionada <input type="checkbox"/> Não solucionada <input type="checkbox"/> Parcialmente solucionada
Parecer: Nova tubulação foi instalada. Destaca-se que a tubulação antiga não tinha sido removida até a data da fiscalização. Não conformidade encerrada.

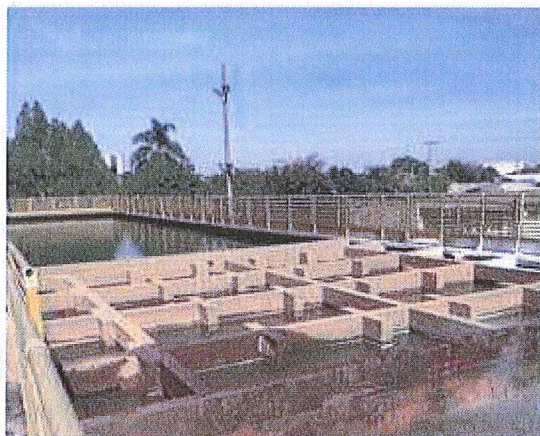
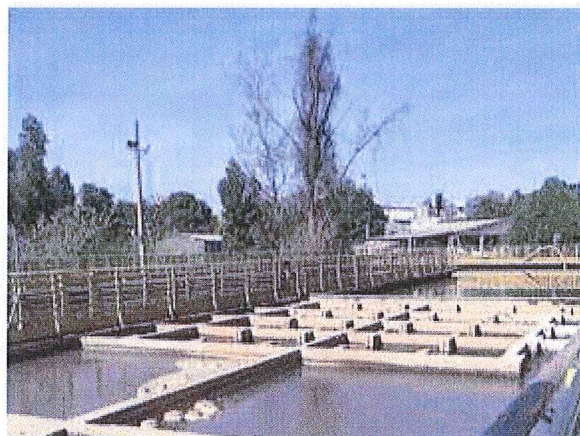
PARECER DA FISCALIZAÇÃO REFERENTE À NC-4

Local/Unidade: ETA - Bloco hidráulico
Constatação: Significativa presença de vegetação junto às paredes dos floculadores.
NC: Deixar de realizar a conservação e manutenção preventiva de unidade do sistema público de abastecimento de água.
Manifestação da CORSAN: A vegetação é removida pelos agentes de tratamento com o apoio da Coordenadoria Operacional. A periodicidade da ação será revisada.
Prazo solicitado pela CORSAN para solucionar a NC: outubro/2019.
Status da NC durante fiscalização de acompanhamento: <input checked="" type="checkbox"/> Solucionada <input type="checkbox"/> Não solucionada <input type="checkbox"/> Parcialmente solucionada
Parecer: A limpeza foi realizada. Não conformidade encerrada.

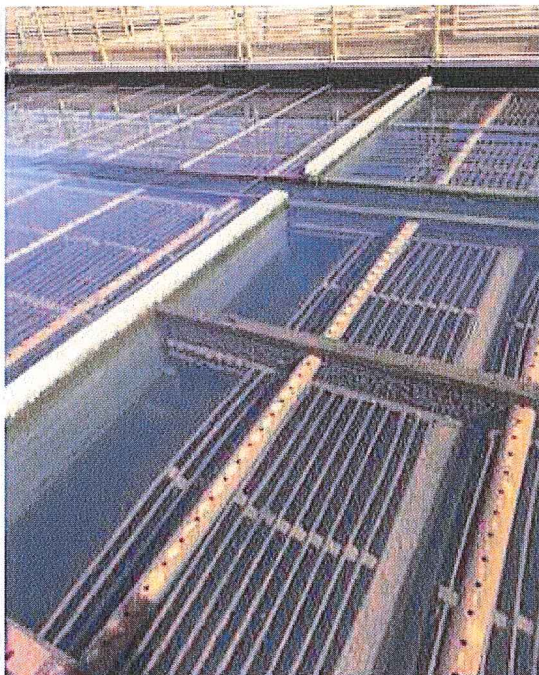
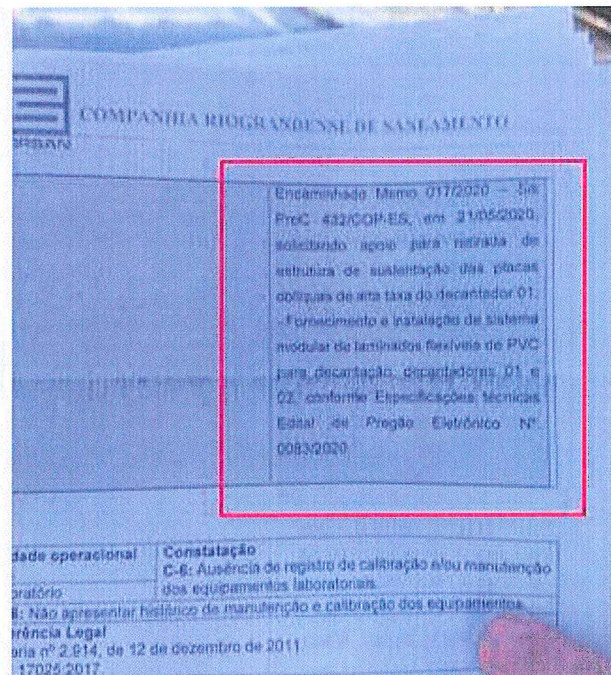
PARECER DA FISCALIZAÇÃO REFERENTE À NC-5

Local/Unidade: ETA – Bloco hidráulico
Constatação: Ausência de placas de decantação, reduzindo a retenção de sólidos e possivelmente sobrecarregando os filtros que, por conseguinte, tendem a necessitar de retrolavagem mais frequente. Portanto, maior envolvimento dos operadores e maior geração de lodo ao ano.
NC: Processo de tratamento insatisfatório.
Manifestação da CORSAN: As placas de decantação foram instaladas como uma adaptação no sistema quando a ETA operava com mais de 1000L/s. Com a vazão atual de operação da ETA não ocorre com frequência arraste de flocos por causa da ausência de placas. Os filtros não ficam sobrecarregados, sendo lavados uma vez por dia cada um. A geração de lodo da ETA não depende das placas, mas das características da água bruta. Plano de ação: está em fase de análise técnica a retirada da estrutura atual e instalação de sistema de decantação em laminados flexíveis com sustentação em aço. Ação: conclusão da análise técnica.

Prazo solicitado pela CORSAN para solucionar a NC: dezembro/2019.
Status da NC durante fiscalização de acompanhamento: () Solucionada () Não solucionada (X) Parcialmente solucionada
Parecer: Está em tramitação edital para modificação da estrutura atual. A não conformidade migrará para o processo n. 39/2020 – TNC (NC 42) para acompanhamento.

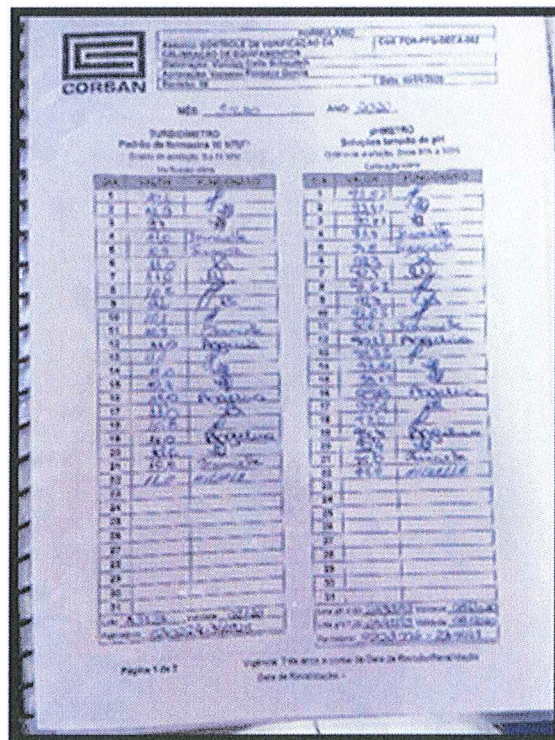
PARECER DA FISCALIZAÇÃO REFERENTE À NC-6

Local/Unidade: ETA laboratório
Constatação: Ausência de registro de calibração e/ou manutenção dos equipamentos laboratoriais.
NC: Não apresentar histórico de manutenção e calibração dos equipamentos.
Manifestação da CORSAN: Todos os equipamentos analíticos da ETA possuem registro de calibração/aferição em formulários específicos. Os equipamentos são verificados pelos funcionários das ETAs e pelo DEAL (Departamento de Ensaios e Apoio Laboratorial) com frequências definidas. Estes documentos ficam armazenados na ETA e não foram solicitados no dia da fiscalização. Conforme manifestação, desnecessária implementação de plano de ação.
Prazo solicitado pela CORSAN para solucionar a NC: -
Status da NC durante fiscalização de acompanhamento: () Solucionada () Não solucionada (X) Parcialmente solucionada
Parecer: Ainda em processo de padronização dos registros de calibrações. A CORSAN ainda não apresentou todos os registros de calibração para os equipamentos do seu laboratório. Na foto o registro de calibração do turbidímetro e phmetro. Esta não conformidade migrará para o processo n. 39/2020 – TNC (NC 43), para acompanhamento.

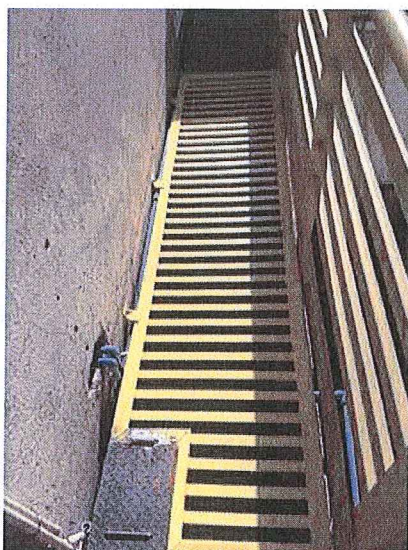
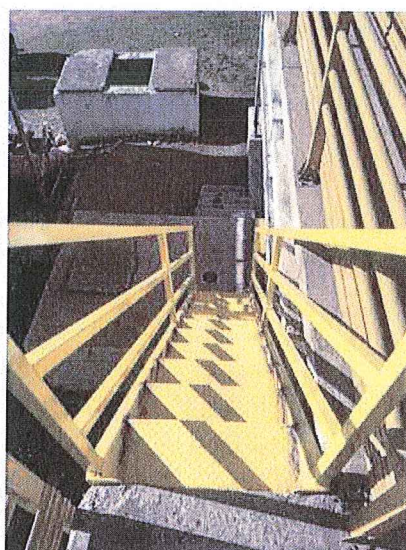
PARECER DA FISCALIZAÇÃO REFERENTE À NC-7

Local/Unidade: ETA - Bloco hidráulico
Constatação: Passadiço improvisado com tábuas de madeira (ao final dos filtros) e escada com degraus de madeira e corrimão que não proporcionam segurança.
NC: Não proporcionar a segurança das edificações e dos operadores.
Manifestação da CORSAN: Está no planejamento do contrato vigente execução de nova escada e grelha, em substituição das tábuas. As duas estruturas serão executadas em plástico reforçado em fibra de vidro, mesmo material utilizados nos guarda corpos do bloco. Ação: Instalação de nova escada e grelha através de contrato de serviços de melhorias e conservação de unidades operacionais.
Prazo solicitado pela CORSAN para solucionar a NC: março/2020.
Status da NC durante fiscalização de acompanhamento: <input checked="" type="checkbox"/> Solucionada <input type="checkbox"/> Não solucionada <input type="checkbox"/> Parcialmente solucionada
Parecer: Grelha instalada e escada substituída. Não conformidade encerrada.

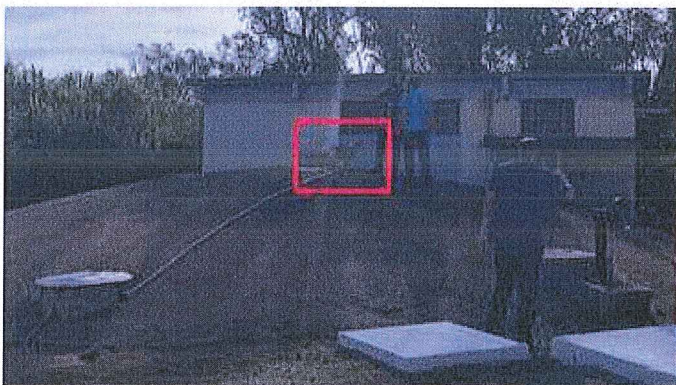
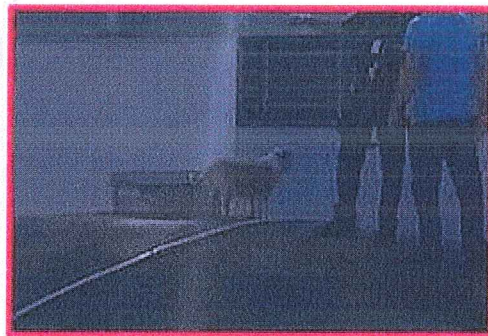
PARECER DA FISCALIZAÇÃO REFERENTE À NC-8

Local/Unidade: ETA
Constatação: Presença de animais da Família Canidae nas dependências da ETA.
NC: Existência de animais dentro dos limites da ETA.
Manifestação da CORSAN: Os animais entram no pátio da ETA, mas não acessam as dependências do bloco hidráulicos e laboratório. Ação: Manter as dependências do parque sempre com as entradas fechadas.
Prazo solicitado pela CORSAN para solucionar a NC: outubro/2019.
Status da NC durante fiscalização de acompanhamento: () Solucionada (X) Não solucionada () Parcialmente solucionada
Parecer: Animais (cachorros e galinhas) presentes da ETA. Esta não conformidade migrará para o processo n. 39/2020 – TNC (NC 44), sendo considerada reincidente.

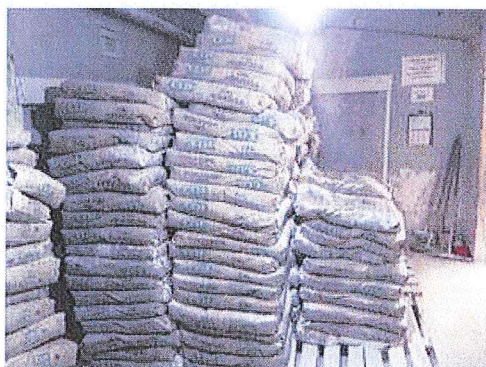
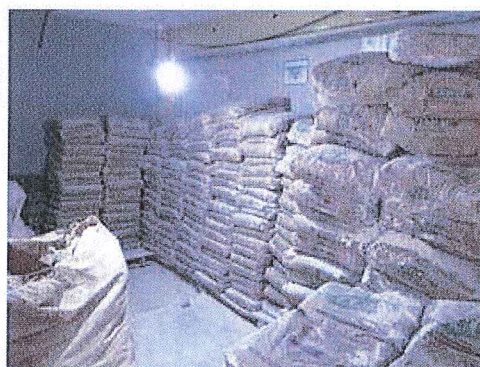
PARECER DA FISCALIZAÇÃO REFERENTE À NC-9

Local/Unidade: ETA – Casa de Química
Constatação: Sala de armazenagem de cal com significativo espalhamento de reagente e necessitando de instalação de ventilação.
NC: Condições de higiene e limpeza inadequadas. Não proporcionar a segurança das edificações e dos operadores. Perda de reagente e/ou não executar redução de perdas.
Manifestação da CORSAN: O manuseio de sacarias de cal pode ocasionar a dispersão de uma pequena quantidade de material por ser um produto em pó. Mesmo com rotinas de limpeza é comum que ocorra um pequeno acúmulo de material de difícil remoção. Está no planejamento do contrato vigente execução de janela para melhor ventilação na sala de armazenagem. Ação: abertura de janela através de contrato de serviços de melhorias e conservação de unidades operacionais.
Prazo solicitado pela CORSAN para solucionar a NC: março/2020.
Status da NC durante fiscalização de acompanhamento: () Solucionada () Não solucionada (X) Parcialmente solucionada

Parecer: A sala de armazenagem estava organizada e limpa, porém há oportunidades de melhorias na estrutura do local (espaço pequeno, ventilação). Esta não conformidade foi parcialmente solucionada e migrará para o processo n. 39/2020 – TNC (NC 45) para acompanhamento.

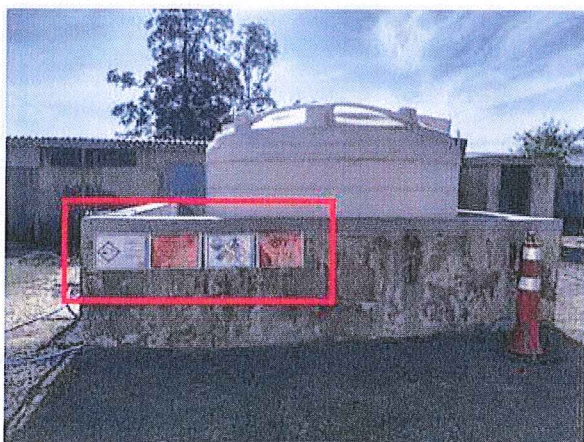
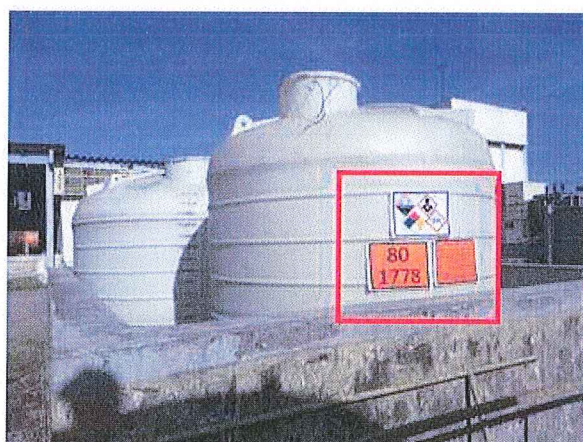
PARECER DA FISCALIZAÇÃO REFERENTE À NC-10

Local/Unidade: ETA
Constatação: Inexistência de identificação.
NC: Ausência de placa com código ONU nos tanques de armazenagem de produtos químicos. Ausência de placa nas tinas de preparo das soluções e no local de armazenamento dos produtos químicos com nome químico do ingrediente ativo conforme indicado pela IUPAC (International Union of Pure and Applied Chemistry), nome comum, em português, do ingrediente ativo e o número CAS (Chemical Abstract Service Registry) do ingrediente ativo.
Manifestação da CORSAN: Existem placas de identificação de produtos químicos. Ação: Consulta à legislação para adequação das placas existentes.
Prazo solicitado pela CORSAN para solucionar a NC: outubro/2019.
Status da NC durante fiscalização de acompanhamento: (X) Solucionada () Não solucionada () Parcialmente solucionada
Parecer: Placas de identificação de produtos químicos instaladas. Não conformidade encerrada.

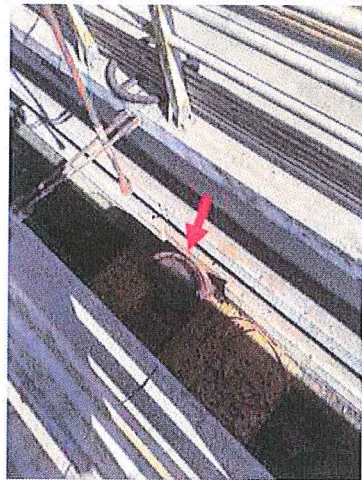
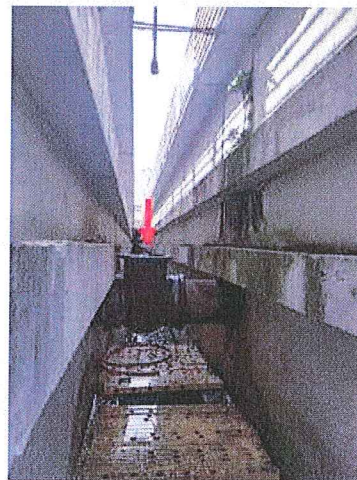
PARECER DA FISCALIZAÇÃO REFERENTE À NC-11

Local/Unidade: ETA
Constatação: Significativo vazamento aparente e acúmulo de vegetação entre as partes do bloco hidráulico.
NC: Perda de água e/ou não executar redução de perdas.
Manifestação da CORSAN: A ETA é objeto do Projeto Estratégico Desenvolvimento de uma sistemática de gestão da manutenção civil de estruturas hidráulicas, em convênio com a UFRGS, e está em fase de análise técnica para definição de qual melhor solução para sanar a causa das patologias que provocam os vazamentos. Remoção de vegetação rotineira programada a partir de outubro/2019.
Prazo solicitado pela CORSAN para solucionar a NC: Remoção da vegetação outubro/2019 – Vazamentos – conclusão de análise técnica dezembro/2020.
Status da NC durante fiscalização de acompanhamento: () Solucionada () Não solucionada (X) Parcialmente solucionada
Parecer: A vegetação foi removida. O registro está em manutenção, sendo apresentado a Ordem de Serviço número 13982. Esta não conformidade foi parcialmente solucionada e migrará para o processo n. 39/2020 – TNC (NC 46) para acompanhamento.

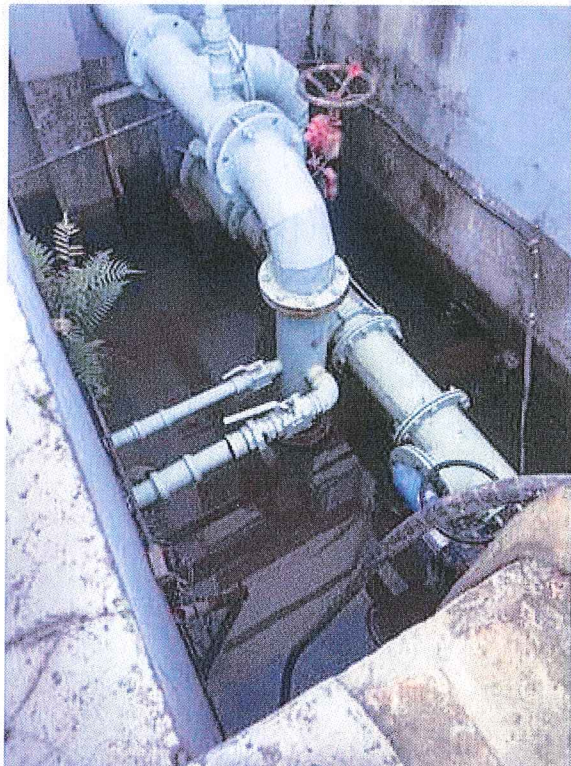
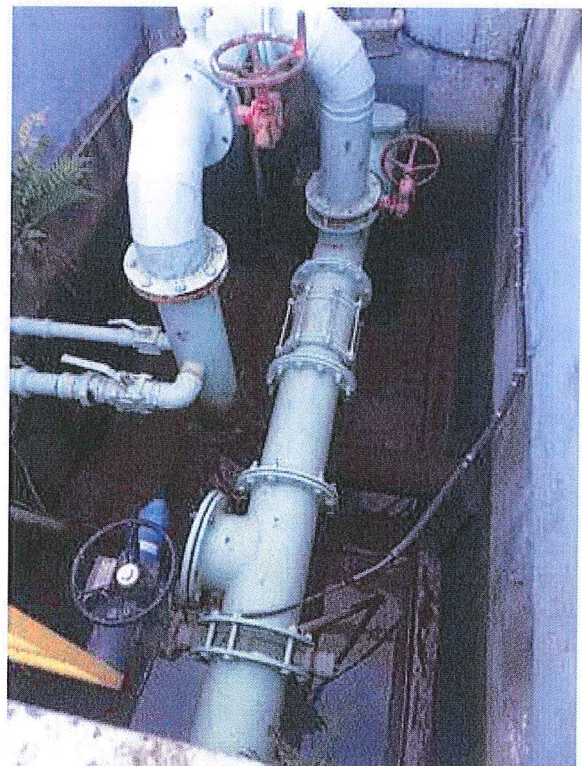
PARECER DA FISCALIZAÇÃO REFERENTE À NC-12

Local/Unidade: Câmaras de manobra
Constatação: Significativo vazamento aparente.
NC: Perda de água e/ou não executar redução de perdas.
Manifestação da CORSAN: A ETA é objeto Estratégico Desenvolvimento de uma sistemática de gestão da manutenção civil de estruturas hidráulicas, em convênio com a UFRGS, e está em fase de análise técnica para definição de qual melhor solução para sanar a causa das patologias que provocam os vazamentos. Está no planejamento do contrato vigente manutenção corretiva.
Prazo solicitado pela CORSAN para solucionar a NC: Vazamentos conclusão de análise técnica dezembro/2020 – manutenção corretiva através de contrato de serviços de melhorias e conservação de unidades operacionais dezembro/2020.
Status da NC durante fiscalização de acompanhamento: () Solucionada (X) Não solucionada () Parcialmente solucionada
Parecer: Como não foi solucionada e ainda está dentro do prazo solicitado pela CORSAN, esta não conformidade migrará para o processo n. 39/2020 – TNC (NC 47).

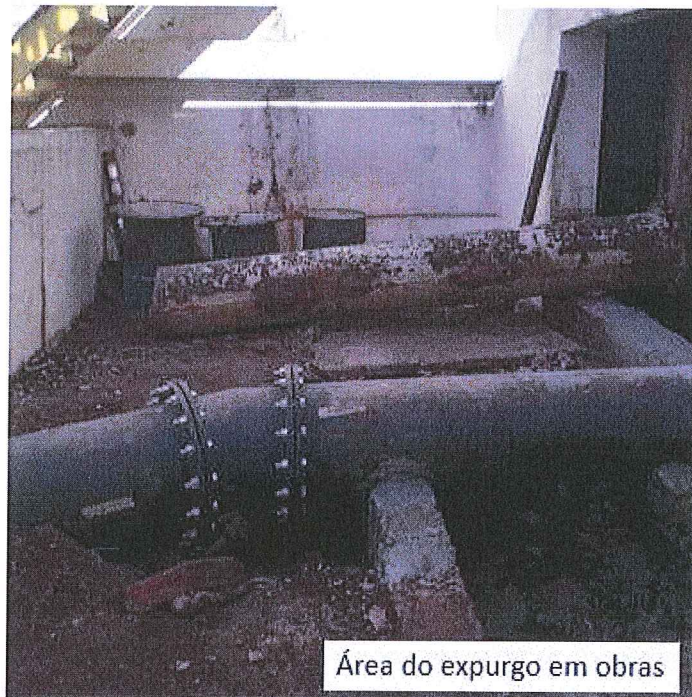
PARECER DA FISCALIZAÇÃO REFERENTE À NC-13

Local/Unidade: Edificações
Constatação: As edificações apresentam patologias, o bloco hidráulico possui vazamento aparente em diversos pontos da parte externa, como também, na parte interna na área de expurgo.
NC: Perda de água e/ou não executar redução de perdas. Deixar de realizar a conservação e manutenção preventiva de unidade do sistema público de abastecimento de água.
Manifestação da CORSAN: A ETA é objeto Estratégico Desenvolvimento de uma sistemática de gestão da manutenção civil de estruturas hidráulicas, em convênio com a UFRGS, e está em fase de análise técnica para definição de qual melhor solução para sanar a causa das patologias que provocam os vazamentos. Está no planejamento do contrato vigente manutenção corretiva.
Prazo solicitado pela CORSAN para solucionar a NC: Vazamentos conclusão de análise técnica dezembro/2020 – manutenção corretiva através de contrato de serviços de melhorias e conservação de unidades operacionais dezembro/2020.

Status da NC durante fiscalização de acompanhamento: () Solucionada (X) Não solucionada () Parcialmente solucionada
Parecer: Obras em andamento. Como não foi solucionada e ainda está dentro do prazo solicitado pela CORSAN, esta não conformidade migrará para o processo n. 39/2020 – TNC (NC 48).

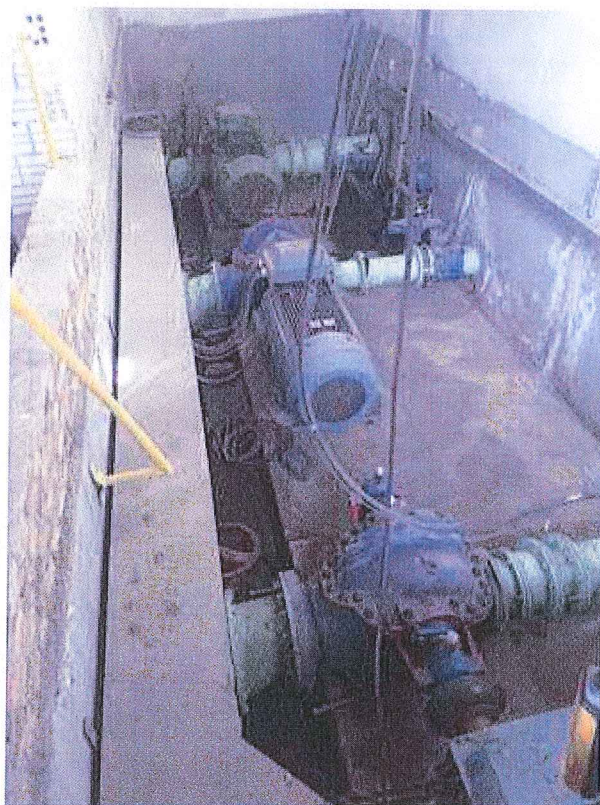
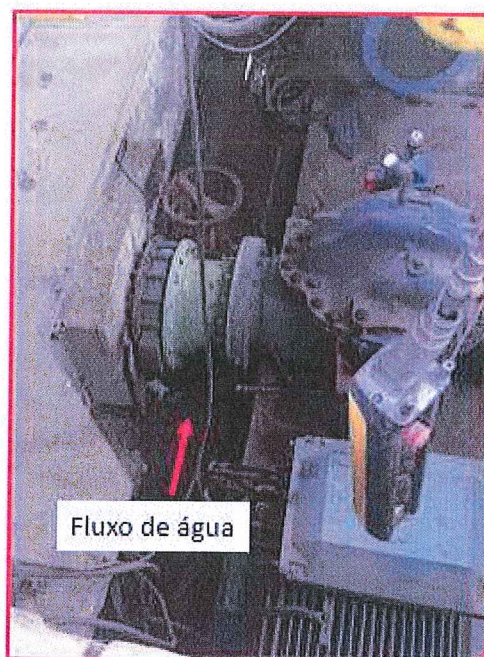
PARECER DA FISCALIZAÇÃO REFERENTE À NC-14

Local/Unidade: elevatória EBA 08 (correto é EBA 10)
Constatação: Vazamento aparente.
NC: Inadequação da drenagem de água da casa de bombas.
Manifestação da CORSAN: Manutenção no grupo motor bomba. Instalação de gaxeta injetável. Ação: Instalação de gaxeta injetável através da Coordenadoria Operacional.
Prazo solicitado pela CORSAN para solucionar a NC: dezembro/2019.
Status da NC durante fiscalização de acompanhamento: () Solucionada (X) Não solucionada () Parcialmente solucionada
Parecer: Vazamento contínuo não resolvido. Esta não conformidade migrará para o processo n. 39/2020 – TNC (NC 49), sendo considerada reincidente.

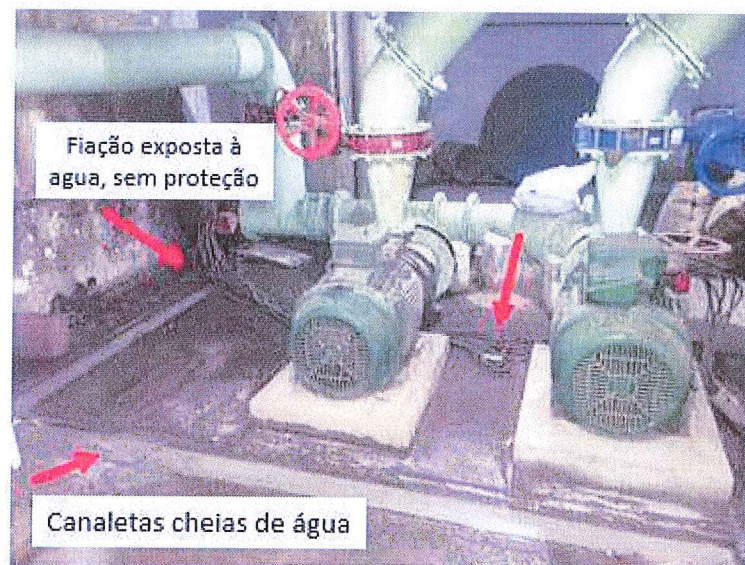
PARECER DA FISCALIZAÇÃO REFERENTE À NC-15

Local/Unidade: elevatória EBA 10 (correto é EBA 10A)
Constatação: Vazamento aparente. Fiação próxima ao acúmulo de água. Canaletas da casa de bombas não possuem tubulação de saída.
NC: Inadequação da drenagem de água da casa de bombas.
Manifestação da CORSAN: Em planejamento conserto de vazamento e adequação nas instalações elétricas. Ações: Vazamento: correção através de vedação de fissura na sucção de grupo motor bomba. Adequação nas instalações elétricas parcial através de contrato de serviços de melhorias e conservação de unidades operacionais.
Prazo solicitado pela CORSAN para solucionar a NC: dezembro/2019.
Status da NC durante fiscalização de acompanhamento: () Solucionada (X) Não solucionada () Parcialmente solucionada
Parecer: Canaletas cheias, bomba de drenagem e/ou sensor não posicionados corretamente. Fiação ainda próxima a água, sem proteção. Esta não conformidade migrará para o processo n. 39/2020 – TNC (NC 50), sendo considerada reincidente.

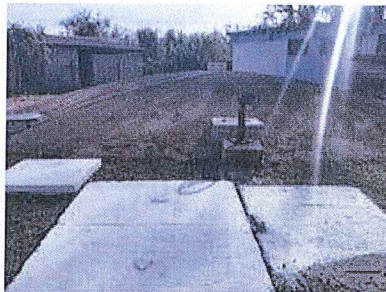
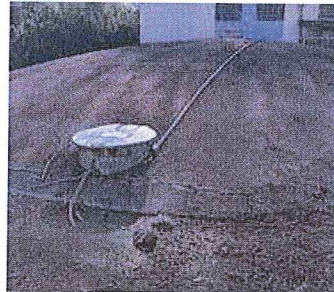
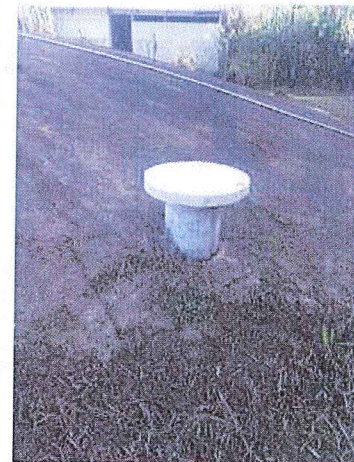
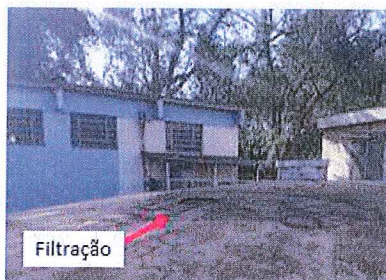
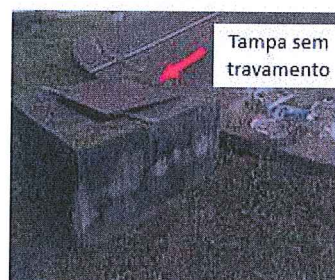
PARECER DA FISCALIZAÇÃO REFERENTE À NC-16

Local/Unidade: Reservatório R-12
Constatação: Tampa quebrada que não proporciona vedação e travamento. Aparentes pontos de filtração no concreto. Respiro do tanque que não protege contra a entrada de insetos e pequenos animais no reservatório.
NC: Vedação e travamento da tampa de inspeção são insatisfatórios. Não manter as condições de potabilidade da água.
Manifestação da CORSAN: Está no planejamento do contrato vigente a substituição tampa e respiro. Em fase de análise técnica para definição de qual melhor solução para sanar a causa da filtração.
Prazo solicitado pela CORSAN para solucionar a NC: Tampa e respiro através do contrato de serviços de caldeiraria e solda março/2020 – Filtração análise técnica de solução junho/2020.
Status da NC durante fiscalização de acompanhamento: () Solucionada () Não solucionada (X) Parcialmente solucionada
Parecer: Foram feitas melhorias, mas ainda é necessário reparar a estrutura do reservatório e colocar tampas com travamento. Esta não conformidade migrará para o processo n. 39/2020 – TNC (NC 51), sendo considerada reincidente.

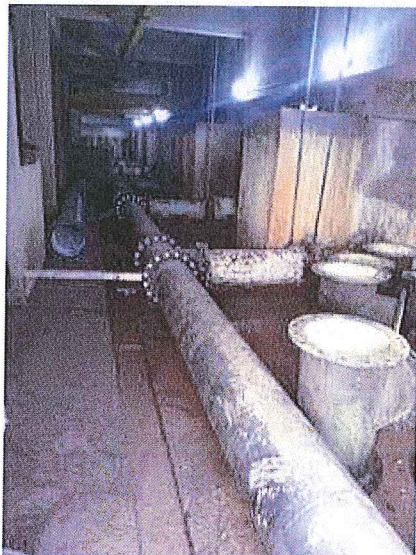
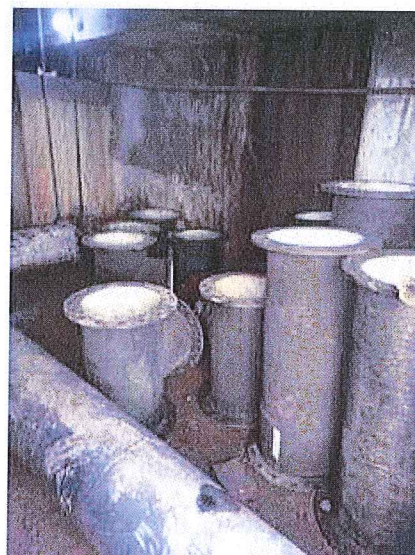
PARECER DA FISCALIZAÇÃO REFERENTE À NC-17

Local/Unidade: ETA
Constatação: Ponto de expurgo, onde pode ocorrer o colapso da estrutura. Significativo acúmulo de camada de lodo (cerca de 10 cm). Tubulações e válvulas de expurgo com significativo desgaste.
NC: Deixar de realizar a conservação e manutenção preventiva de unidade do sistema público de abastecimento de água.
Manifestação da CORSAN: Em andamento contratação de serviços compreendem a desmontagem e montagem da tubulação com substituição de tubos e peças. Em andamento conserto de caixa que causa o depósito de lodo no piso.
Prazo solicitado pela CORSAN para solucionar a NC: Processo de contratação de serviços para execução nova tubulação nº 2334 junho/2020 – Conserto de caixa através de contrato de serviços de melhorias e conservação de unidades operacionais dezembro/2019.
Status da NC durante fiscalização de acompanhamento: () Solucionada () Não solucionada (X) Parcialmente solucionada

Parecer: Obras em andamento. Realizada a limpeza do lodo e a troca de parte da tubulação. Como as obras ainda estão em andamento, esta não conformidade migrará para o processo n. 39/2020 – TNC (NC 52), para acompanhamento.

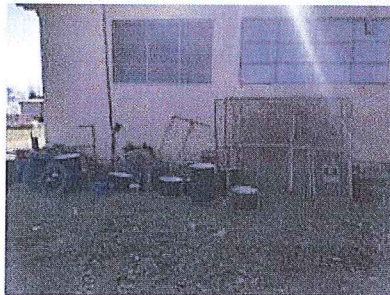
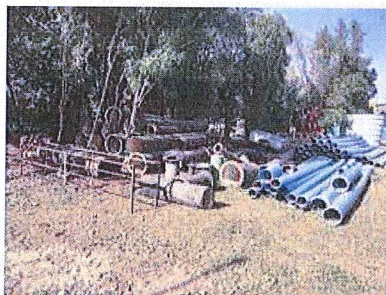
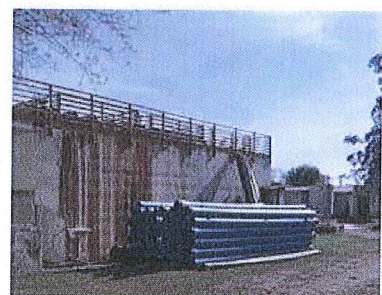
PARECER DA FISCALIZAÇÃO REFERENTE À NC-18

Local/Unidade: Diversos pontos da unidade
Constatação: Significativo acúmulo de resíduos junto ao bloco hidráulico, próximo à reservatórios e ao longo do pátio da unidade.
NC: Executar a limpeza da área.
Manifestação da CORSAN: Programada retirada de materiais / resíduos do parque.
Prazo solicitado pela CORSAN para solucionar a NC: Imediato.
Status da NC durante fiscalização de acompanhamento: () Solucionada () Não solucionada (X) Parcialmente solucionada
Parecer: Realizada limpeza no terreno, porém ainda existe material armazenado em vários pontos da ETA, podendo servir de abrigo para vetores de doenças. Destaca-se a necessidade de deixar acesso livre para circulação ao redor dos blocos hidráulicos. Esta não conformidade migrará para o processo n. 39/2020 – TNC (NC 53), para acompanhamento.

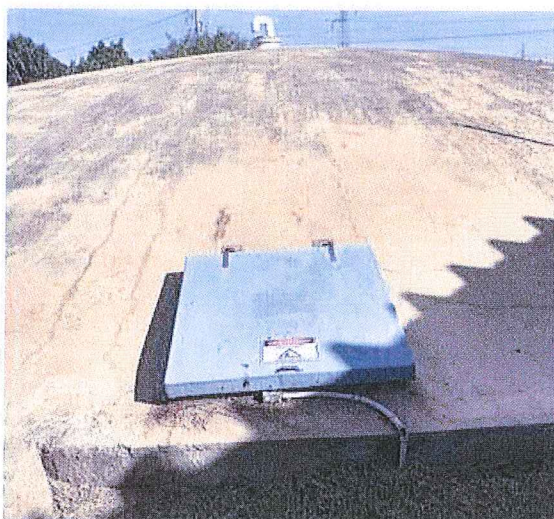
PARECER DA FISCALIZAÇÃO REFERENTE À NC-19

Local/Unidade: Reservatório R-10
Constatação: Tampa quebrada que não proporciona vedação e travamento. Tampa aberta e com mangueira.
NC: Vedação e travamento da tampa de inspeção são insatisfatórios. Não manter as condições de potabilidade da água.
Manifestação da CORSAN: Mangueira foi removida. Instalada para a manutenção. Tampa foi consertada.
Prazo solicitado pela CORSAN para solucionar a NC: Executado.
Status da NC durante fiscalização de acompanhamento: <input checked="" type="checkbox"/> Solucionada <input type="checkbox"/> Não solucionada <input type="checkbox"/> Parcialmente solucionada
Parecer: Realizado conserto da tampa. Não conformidade encerrada.

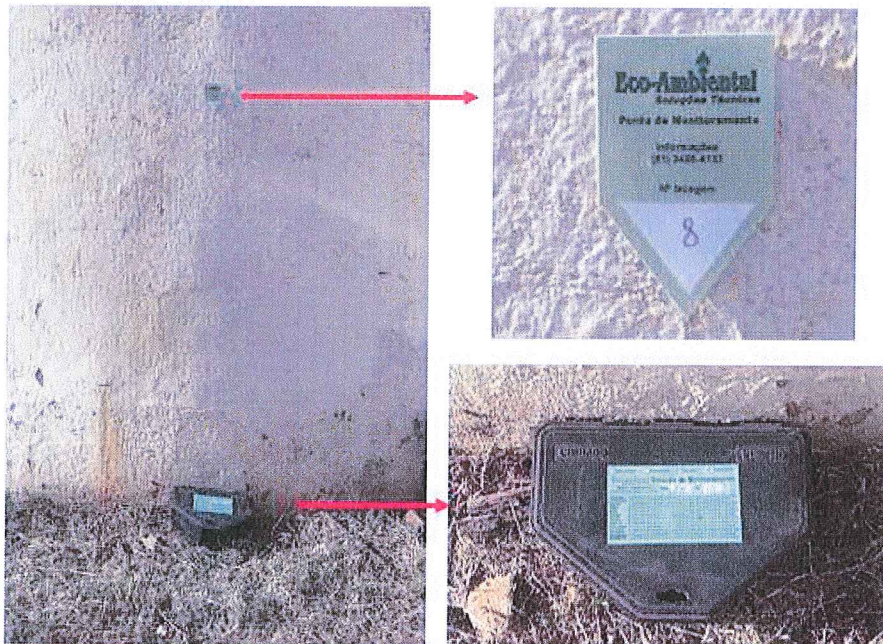
PARECER DA FISCALIZAÇÃO REFERENTE À NC-20

Local/Unidade: ETA - Pátio
Constatação: Possivelmente devido ao acúmulo de resíduos ao longo da unidade, foi encontrado um rato, entre o bloco hidráulico e o reservatório R-10 que estava com a tampa aberta.
NC: Existência de animal da Ordem Rodentia, vetor de doenças, dentro dos limites da ETA.
Manifestação da CORSAN: Tampa do reservatório consertada. Retirada de resíduos em ação imediata.
Prazo solicitado pela CORSAN para solucionar a NC: Executado.
Status da NC durante fiscalização de acompanhamento: (X) Solucionada () Não solucionada () Parcialmente solucionada
Parecer: Contratado serviço de desratização. Vários pontos de monitoramento foram colocados no terreno da ETA. Não conformidade encerrada.
