## RELATÓRIO TÉCNICO DE FISCALIZAÇÃO DE ACOMPANHAMENTO N. 188/2019 - RTFA

Fiscalização de acompanhamento aos  
Reservatórios de Água de Esteio/RS.

Unidade fiscalizada: Reservatórios de água de Esteio/RS  
Data da fiscalização: 22 e 23 de julho de 2020.  
Peças Técnicas: Relatório de Fiscalização n. 188/2019, emitido pela AGESAN-RS em 17 de janeiro de 2020; Relatório de Ajustamento de Ação e Conduta, emitido pela CORSAN em 18 de fevereiro de 2020; Parecer sobre as Manifestações do Prestador, emitido pela AGESAN-RS em 22 de abril de 2020.

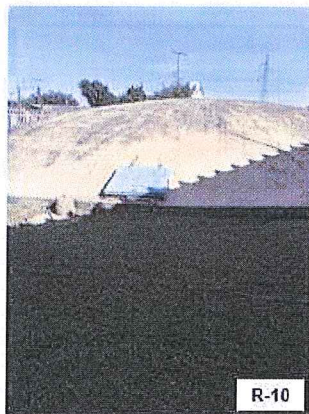
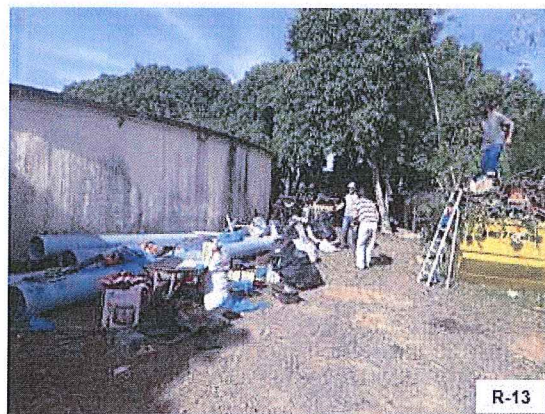
<b>Local/Unidade:</b> R-10, R-13
<b>Constatação:</b> Necessidade de limpeza do terreno.
<b>NC:</b> Deixar de realizar a conservação e manutenção preventiva de unidades do sistema público de abastecimento de água, criando ambiente propício para a proliferação de vetores.
<b>Manifestação da CORSAN:</b> Em conformidade. Foi realizada a limpeza em ambos os reservatórios (R10 e R13).
<b>Prazo solicitado pela CORSAN para solucionar a NC:</b> março/2020.
<b>Status da NC durante fiscalização de acompanhamento:</b> <input checked="" type="checkbox"/> Solucionada <input type="checkbox"/> Não solucionada <input type="checkbox"/> Parcialmente solucionada
<b>Parecer:</b> Durante fiscalização de acompanhamento verificou-se que foi realizada a limpeza do terreno do R-10. Quanto ao R-13, o terreno estava limpo e melhor organizado, sendo que o lixo/entulho acumulado estava sendo retirado no dia da fiscalização. Não conformidade encerrada.

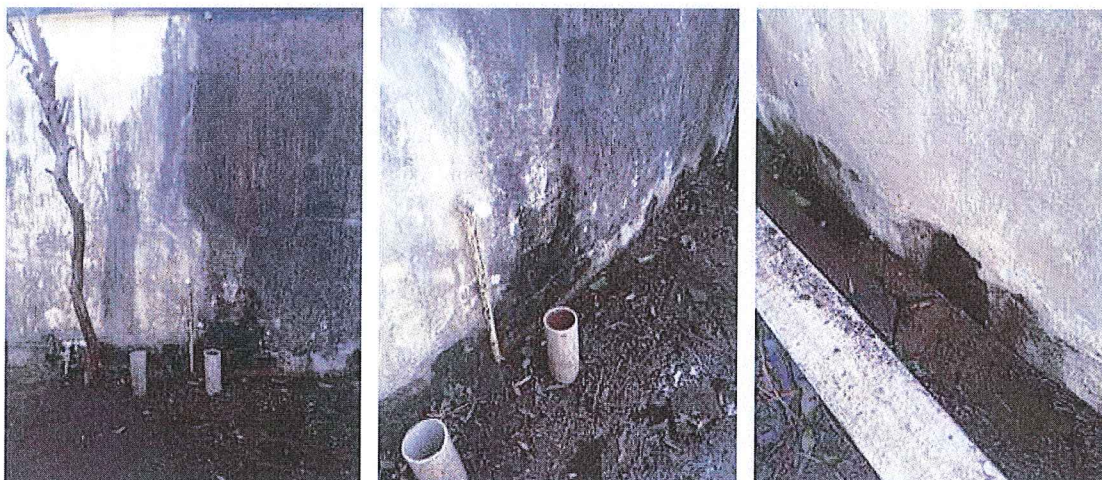
<b>Local/Unidade:</b> R-13
<b>Constatação:</b> Indícios de infiltração e/ou vazamento.
<b>NC:</b> Perda de água e/ou não executar redução de perdas. Deixar de realizar a conservação e manutenção preventiva de unidade do sistema público de saneamento.
<b>Manifestação da CORSAN:</b> Em processamento. Informa-se que está sendo realizado estudo pela UFRGS, para desenvolvimento de metodologia de recuperação de estruturas hidráulicas, e que contemplará o reservatório R13.
<b>Prazo solicitado pela CORSAN para solucionar a NC:</b> Desenvolver estudo para recuperação de estruturas hidráulicas dez/2020 – Contratar empresa para execução dos serviços de recuperação dez/2021.
<b>Status da NC durante fiscalização de acompanhamento:</b> ( ) Solucionada (X) Não solucionada ( ) Parcialmente solucionada
<b>Parecer:</b> Como não foi solucionada e ainda está dentro do prazo solicitado pela CORSAN, esta não conformidade migrará para o processo n. 39/2020-TNC (NC 54).

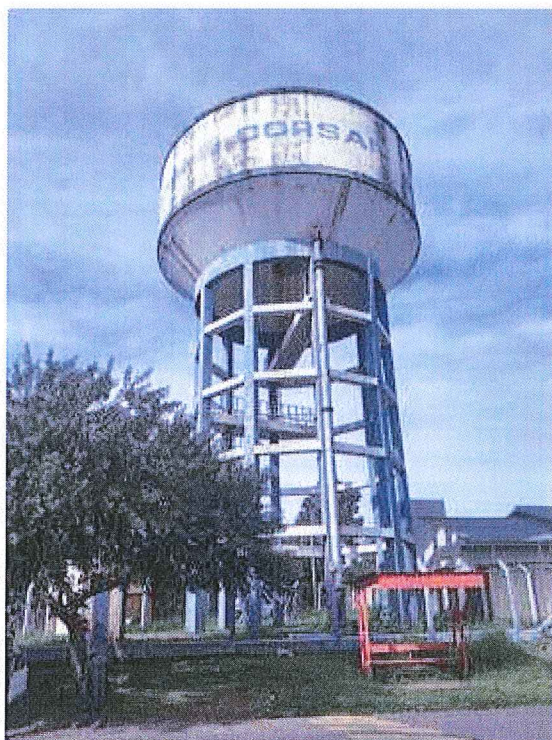
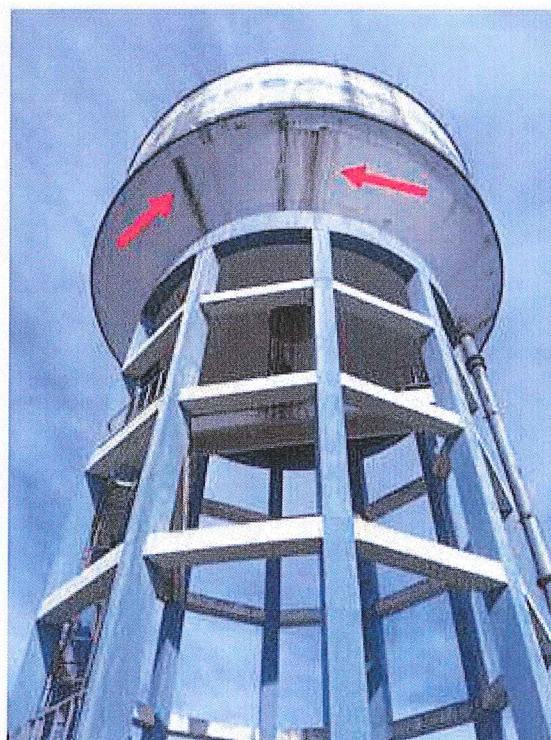
<b>Local/Unidade:</b> R-28
<b>Constatação:</b> Indícios de infiltração/vazamento, com gotejamento de água durante fiscalização.
<b>NC:</b> Perda de água e/ou não executar redução de perdas. Deixar de realizar a conservação e manutenção preventiva de unidade do sistema público de saneamento
<b>Manifestação da CORSAN:</b> Em processamento. Informa-se que está sendo realizado estudo pela UFRGS, para desenvolvimento de metodologia de recuperação de estruturas hidráulicas, e que contemplará o reservatório R13.
<b>Prazo solicitado pela CORSAN para solucionar a NC:</b> Desenvolver estudo para recuperação de estruturas hidráulicas dez/2020 – Contratar empresa para execução dos serviços de recuperação dez/2021.
<b>Status da NC durante fiscalização de acompanhamento:</b> ( ) Solucionada <b>(X) Não solucionada</b> ( ) Parcialmente solucionada
<b>Parecer:</b> Como não foi solucionada e ainda está dentro do prazo solicitado pela CORSAN, esta não conformidade migrará para o processo n. 39/2020-TNC (NC 55).

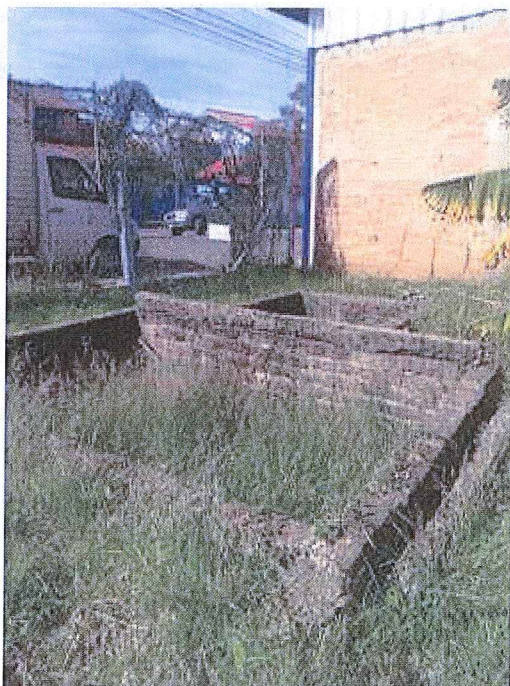
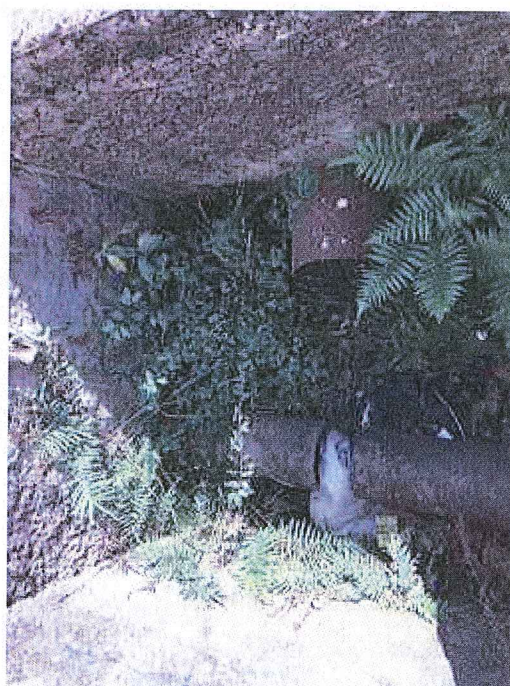
<b>Local/Unidade:</b> R-14
<b>Constatação:</b> Presença de vegetação nas caixas de manobra, não sendo possível verificar as condições dos equipamentos.
<b>NC:</b> Deixar de realizar a conservação e manutenção preventiva de unidade do sistema público de saneamento.
<b>Manifestação da CORSAN:</b> Em conformidade. Foi realizada a limpeza da câmara de manobra do reservatório R14. Ação: efetuar limpeza da câmara de manobra do reservatório R14.
<b>Prazo solicitado pela CORSAN para solucionar a NC:</b> março/2020.
<b>Status da NC durante fiscalização de acompanhamento:</b> ( ) Solucionada (X) Não solucionada ( ) Parcialmente solucionada
<b>Parecer:</b> De acordo com a CORSAN foi realizada a limpeza, porém durante fiscalização constatou-se que as caixas de manobra ainda apresentam vegetação. Como não foi solucionada, esta não conformidade migrará para o processo n. 39/2020-TNC (NC 56), sendo considerada reincidente.

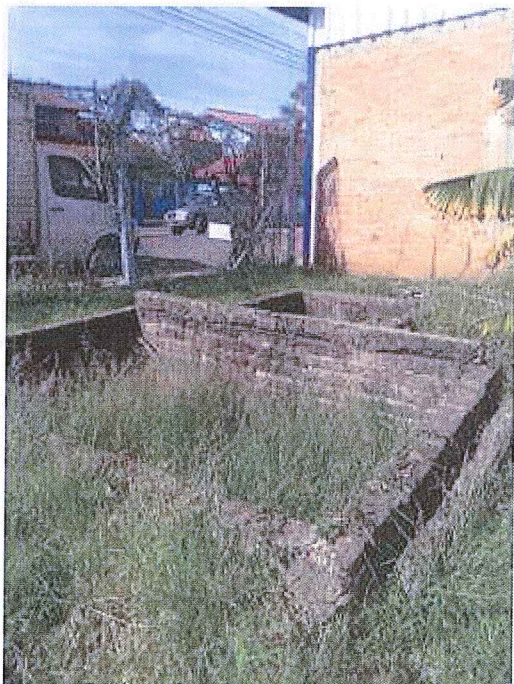
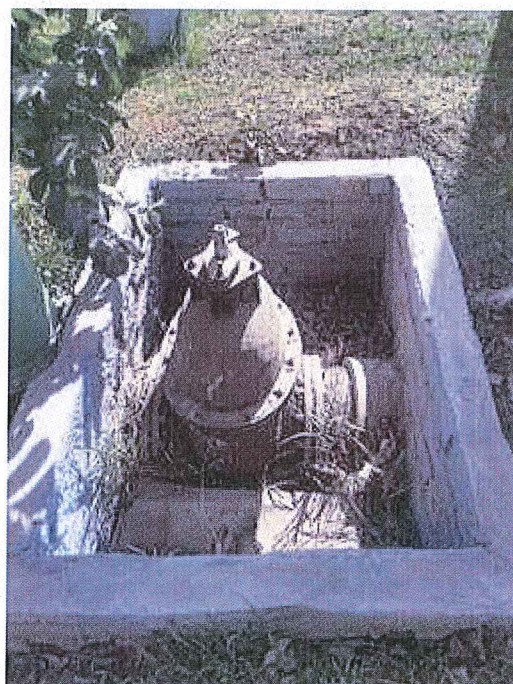
<b>Local/Unidade:</b> R-14
<b>Constatação:</b> Inexistência de grelhas sobre as câmaras de registros de manobra e/ou de outros equipamentos.
<b>NC:</b> Não eliminar riscos de acidentes na operação de equipamentos e circulação de pessoal.
<b>Manifestação da CORSAN:</b> Em processamento. Será providenciada a instalação de grelhas sobre as câmaras de registros de manobra e/ou de outros equipamentos do reservatório R14.
<b>Prazo solicitado pela CORSAN para solucionar a NC:</b> maio/2020.
<b>Status da NC durante fiscalização de acompanhamento:</b> ( ) Solucionada <b>(X) Não solucionada</b> ( ) Parcialmente solucionada
<b>Parecer:</b> Como não foi solucionada, esta não conformidade migrará para o processo n. 39/2020-TNC (NC 57), sendo considerada reincidente.

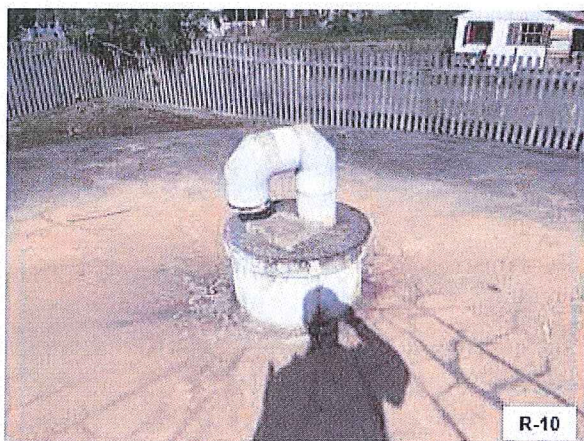
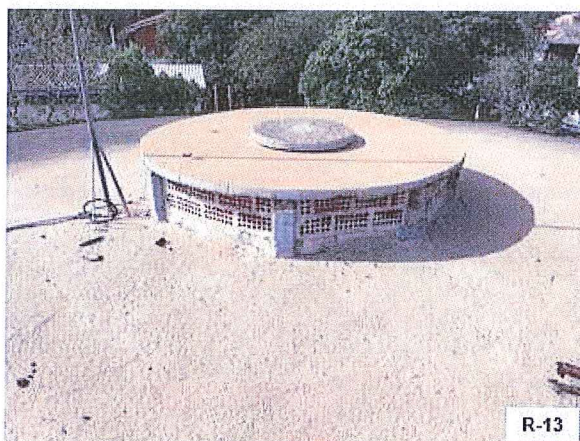
<b>Local/Unidade:</b> R-10, R-13
<b>Constatação:</b> Ventilação do reservatório sem tela de proteção e/ou tela de proteção inadequada.
<b>NC:</b> Ventilação do reservatório sem tela de proteção e/ou tela de proteção danificada.
<b>Manifestação da CORSAN:</b> Em processamento. Será providenciada a instalação das telas de proteção nos reservatórios R10 e R13.
<b>Prazo solicitado pela CORSAN para solucionar a NC:</b> abril/2020.
<b>Status da NC durante fiscalização de acompanhamento:</b> ( ) Solucionada (X) Não solucionada ( ) Parcialmente solucionada
<b>Parecer:</b> Como não foi solucionada, esta não conformidade migrará para o processo n. 39/2020-TNC (NC 58), sendo considerada reincidente.

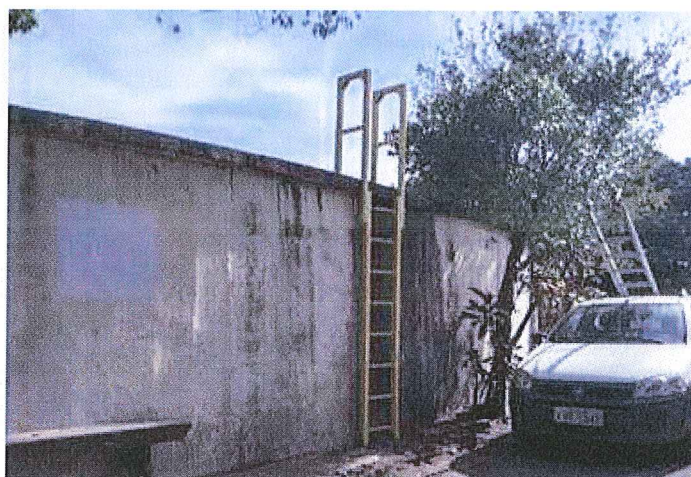
<b>Local/Unidade:</b> R-13
<b>Constatação:</b> Reservatório não possui escada, gaiola de proteção e/ou guarda-corpo.
<b>NC:</b> Não garantir a segurança dos funcionários envolvidos com atividade em altura.
<b>Manifestação da CORSAN:</b> Em conformidade. Foi instalada uma nova escada.
<b>Prazo solicitado pela CORSAN para solucionar a NC:</b> dezembro/2019.
<b>Status da NC durante fiscalização de acompanhamento:</b> <input checked="" type="checkbox"/> Solucionada <input type="checkbox"/> Não solucionada <input type="checkbox"/> Parcialmente solucionada
<b>Parecer:</b> Nova escada foi instalada. Não conformidade encerrada.

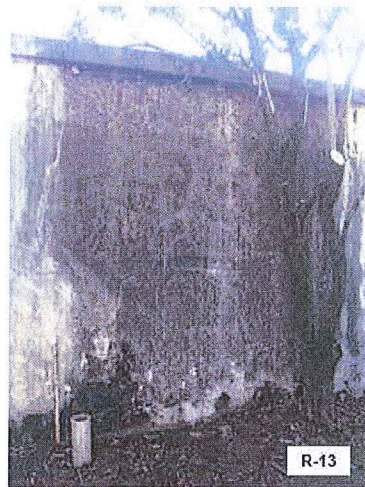
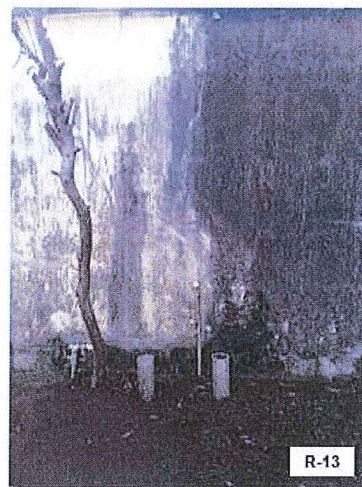
<b>Local/Unidade:</b> R-10, R-13
<b>Constatação:</b> Árvores com grandes raízes em toda a circunferência do reservatório, além de irregularidades do terreno.
<b>NC:</b> Os locais de trabalho não devem ter pisos com saliências ou depressões que possam causar acidentes durante a circulação de pessoas, ou movimentação de materiais e equipamentos.
<b>Manifestação da CORSAN:</b> Em processamento. Será providenciada a remoção das árvores e o nivelamento do piso.
<b>Prazo solicitado pela CORSAN para solucionar a NC:</b> junho/2018.
<b>Status da NC durante fiscalização de acompanhamento:</b> ( ) Solucionada <b>(X) Não solucionada</b> ( ) Parcialmente solucionada
<b>Parecer:</b> Como não foi solucionada, esta não conformidade migrará para o processo n. 39/2020-TNC (NC 59), sendo considerada reincidente. Destaca-se que o prazo solicitado para solucionar a NC é anterior à fiscalização inicial.

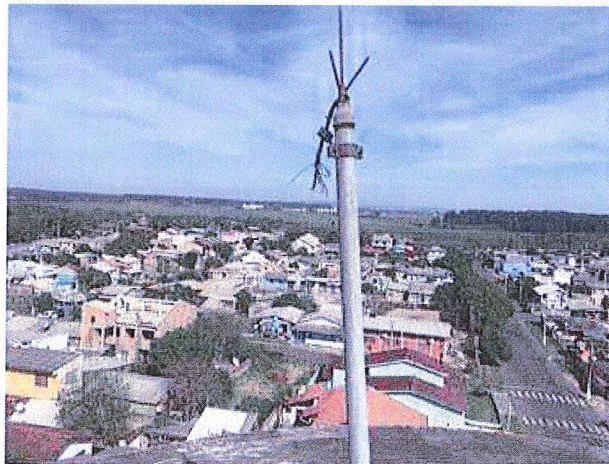
<b>Local/Unidade:</b> R-28
<b>Constatação:</b> Ausência de para-raios e sinalizador noturno.
<b>NC:</b> Não prever a instalação de para-raios e sinalizador noturno no topo de reservatório elevado.
<b>Manifestação da CORSAN:</b> Em processamento. Será providenciada a reinstalação do cabo de descida do para-raios (obs.: o mesmo já se encontra instalado, mas provavelmente foi retirado por ação de vandalismo, furto, etc.).
<b>Prazo solicitado pela CORSAN para solucionar a NC:</b> junho/2020.
<b>Status da NC durante fiscalização de acompanhamento:</b> ( ) Solucionada (X) Não solucionada ( ) Parcialmente solucionada
<b>Parecer:</b> Como não foi solucionada, esta não conformidade migrará para o processo n. 39/2020-TNC (NC 60), sendo considerada reincidente.

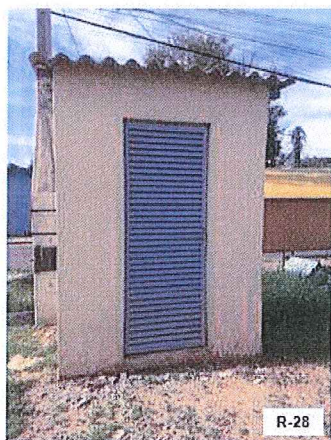
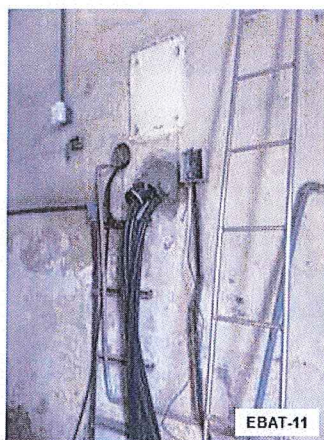
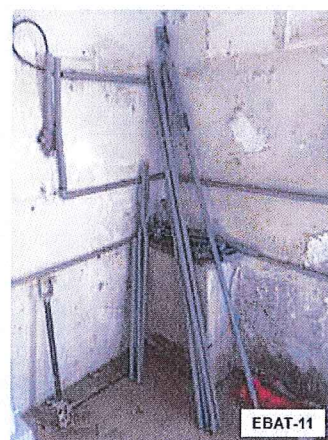
<b>Local/Unidade:</b> R-28, EBAT-11
<b>Constatação:</b> Instalações elétricas com fiação não enclausurada em contato com o solo. Necessidade das instalações elétricas se enquadrarem dentro das normas vigentes.
<b>NC:</b> Deixar de realizar a conservação e manutenção preventiva de unidade do sistema público de abastecimento de água.
<b>Manifestação da CORSAN:</b> Em processamento. Estão em andamento as ações de adequação das instalações elétricas das unidades (R-28 concluído; EBAT-11 em andamento).
<b>Prazo solicitado pela CORSAN para solucionar a NC:</b> junho/2020.
<b>Status da NC durante fiscalização de acompanhamento:</b> <input checked="" type="checkbox"/> Solucionada <input type="checkbox"/> Não solucionada <input type="checkbox"/> Parcialmente solucionada
<b>Parecer:</b> Para o reservatório R-28 foi construído uma nova estrutura, com instalações elétricas adequadas. Para a EBAT-11 foram modificadas as instalações elétricas, porém destaca-se que ainda há oportunidade de melhorias no local.

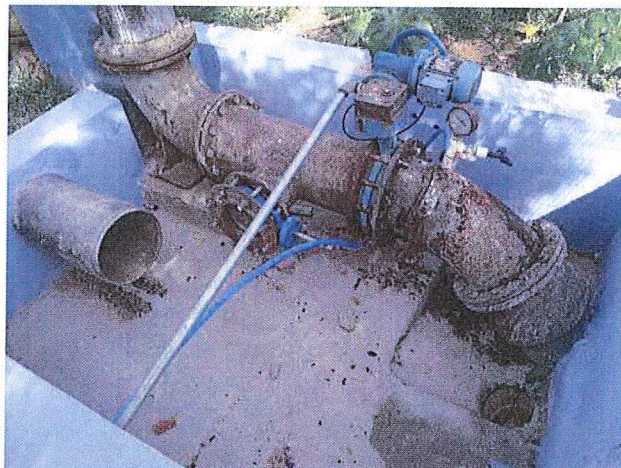
<b>Local/Unidade:</b> R-28
<b>Constatação:</b> Tubulações e suportes apresentando corrosão.
<b>NC:</b> Deixar de realizar a conservação e manutenção preventiva de unidade do sistema público de abastecimento de água.
<b>Manifestação da CORSAN:</b> Em processamento. Será avaliada e realizada a manutenção corretiva necessária.
<b>Prazo solicitado pela CORSAN para solucionar a NC:</b> agosto/2020.
<b>Status da NC durante fiscalização de acompanhamento:</b> ( ) Solucionada ( ) Não solucionada (X) Parcialmente solucionada
<b>Parecer:</b> A caixa de manobra passou por melhorias, porém as tubulações continuam apresentando corrosão. Como a não conformidade foi parcialmente solucionada e ainda está dentro do prazo solicitado pela CORSAN, esta não conformidade migrará para o processo n. 39/2020-TNC (NC 61).

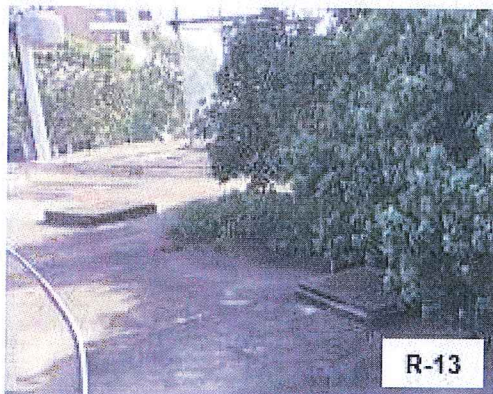
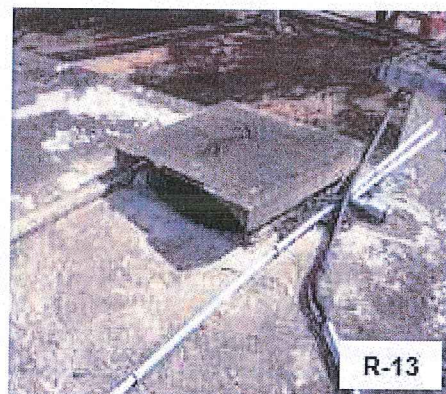
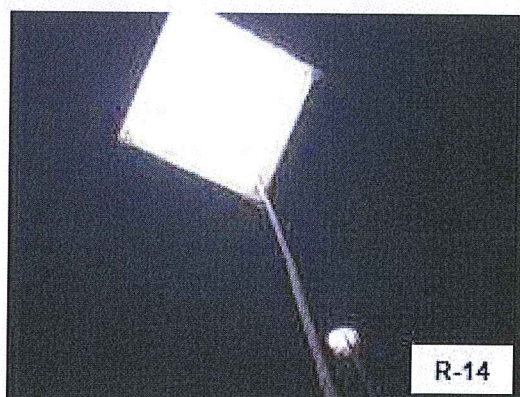
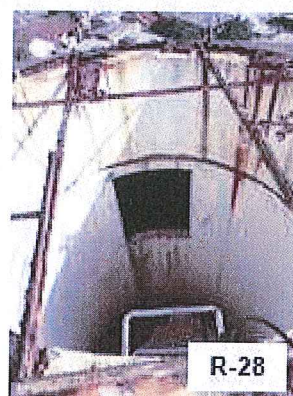
<b>Local/Unidade:</b> R-13, R-14 e R-28
<b>Constatação:</b> Tampa de acesso sem vedação e travamento.
<b>NC:</b> Vedação e travamento da tampa de inspeção são insatisfatórios.
<b>Manifestação da CORSAN:</b> Em processamento. Será providenciada a vedação e travamento das tampas de inspeção dos reservatórios R-13, R-14 e R28.
<b>Prazo solicitado pela CORSAN para solucionar a NC:</b> abril/2020.
<b>Status da NC durante fiscalização de acompanhamento:</b> ( ) Solucionada <b>(X) Não solucionada</b> ( ) Parcialmente solucionada
<b>Parecer:</b> Como não foi solucionada, esta não conformidade migrará para o processo n. 39/2020-TNC (NC 62), sendo considerada reincidente.

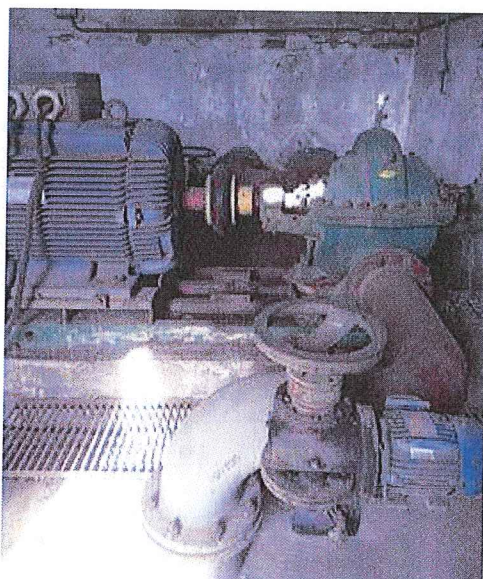
<b>Local/Unidade:</b> EBAT-11
<b>Constatação:</b> Inexistência de proteção no acoplamento (mancal) do conjunto motor-bomba.
<b>NC:</b> Não proporcionar a segurança das edificações e dos operadores.
<b>Manifestação da CORSAN:</b> Em processamento. Será colocado o protetor do conjunto motor-bomba.
<b>Prazo solicitado pela CORSAN para solucionar a NC:</b> abril/2020.
<b>PMP:</b> Para o TNC n. 188/2019, manifestação do prestador acolhida. Averiguar a NC durante a fiscalização de acompanhamento.
<b>Status da NC durante fiscalização de acompanhamento:</b> ( ) Solucionada <b>(X) Não solucionada</b> ( ) Parcialmente solucionada
<b>Parecer:</b> Como não foi solucionada, esta não conformidade migrará para o processo n. 39/2020-TNC (NC 63), sendo considerada reincidente.
