REGULAÇÃO - RELATÓRIO TÉCNICO DE FISCALIZAÇÃO N. 39/2020 – RTF

Fiscalização Técnica no Sistema de Saneamento de Esteio/RS.

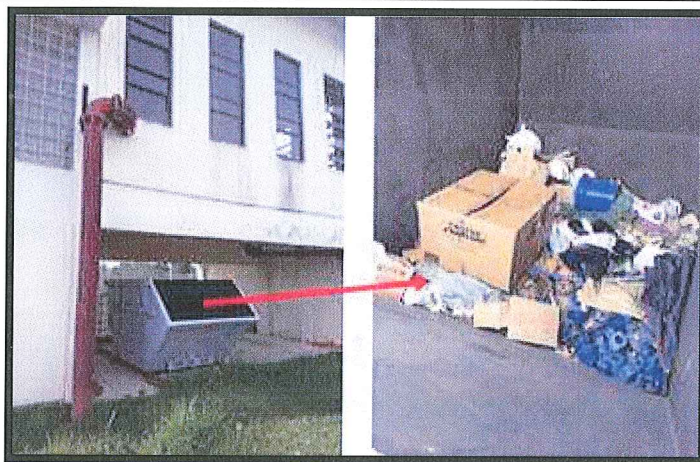
Unidade operacional ETE Integrada Esteio / Sapucaia do Sul – área tratamento lodo	Constatação C-2: Reservatório com produto não identificado.
NC-2: Não armazenar adequadamente produtos químicos.	
Referência Legal: NBR 14725/2009.

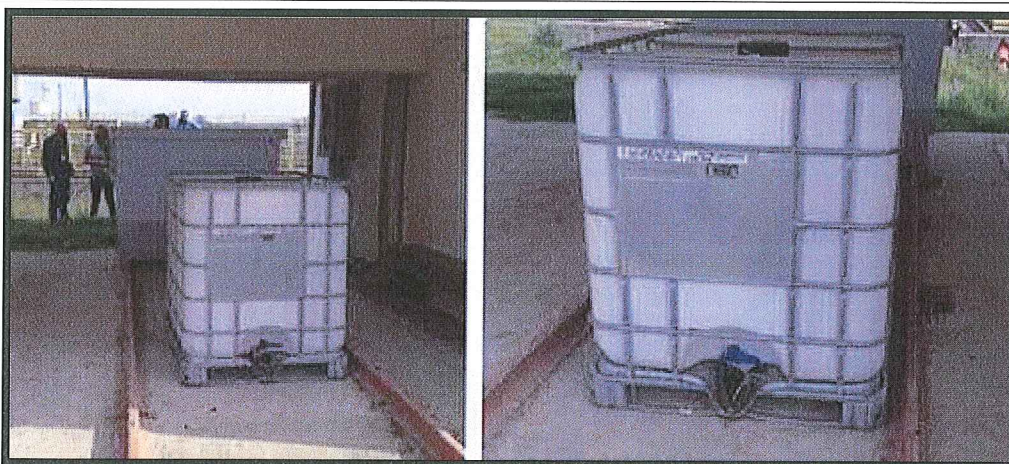
Unidade operacional ETE Integrada Esteio / Sapucaia do Sul – área tratamento lodo	Constatação C-3: Produto vencido dentro das dependências da ETE.
NC-3: Possui em suas dependências produto fora do prazo de validade.	
Referência Legal: NBR 10004/2004.

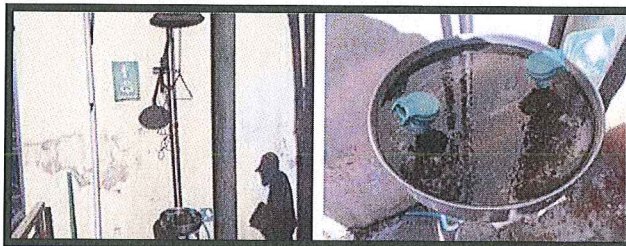
Unidade operacional ETA	Constatação C-8: Produtos químicos armazenados de forma inadequada muito próximo aos tanques de tratamento.
NC-8: Não estocar adequadamente os produtos químicos.	
Referência Legal: NBR 12216:1992 – item 5.15.4.2.

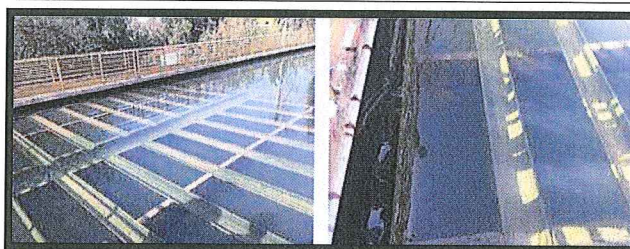
Unidade operacional ETA	Constatação C-10: Encontrado peixes mortos na plataforma dos blocos hidráulico e tanques de decantação.
NC-10: Condição propicia acumulo ou aproximação de vetores perto da área da ETA.	
Referência Legal: Resolução CONAMA nº 357, de 17 de março de 2005.

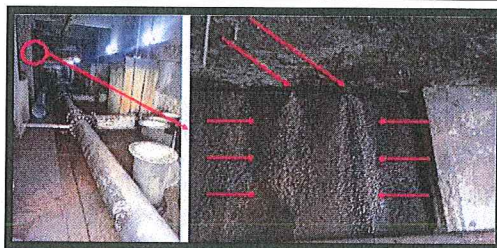
Unidade operacional ETA	Constatação C-16: Vazamento de água embaixo do tanque de decantação. NC-16: Perda de água e/ou não executar redução de perdas.
Referência Legal: Lei Federal nº 11.445/07 - Inciso XI do Art. 2º.

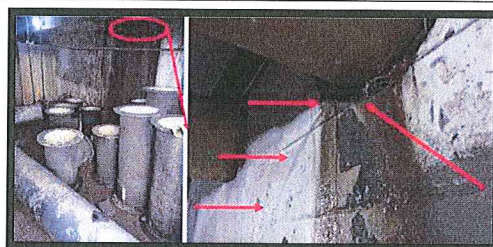
Unidade operacional ETA	Constatação C-17: Vazamento aparente. NC-17: Perda de água e/ou não executar redução de perdas.
Referência Legal: Lei Federal nº 11.445/07 - Inciso XI do Art. 2º.

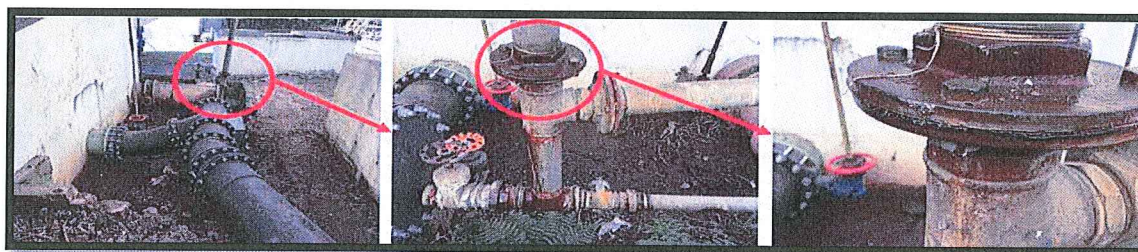
Unidade operacional ETA	Constatação C-18: Caixa de manobra está cheia de água. NC-18: Deixar de realizar a conservação e manutenção preventiva.
Referência Legal: Lei Federal nº 11.445/07 - Inciso XI do Art. 2º.

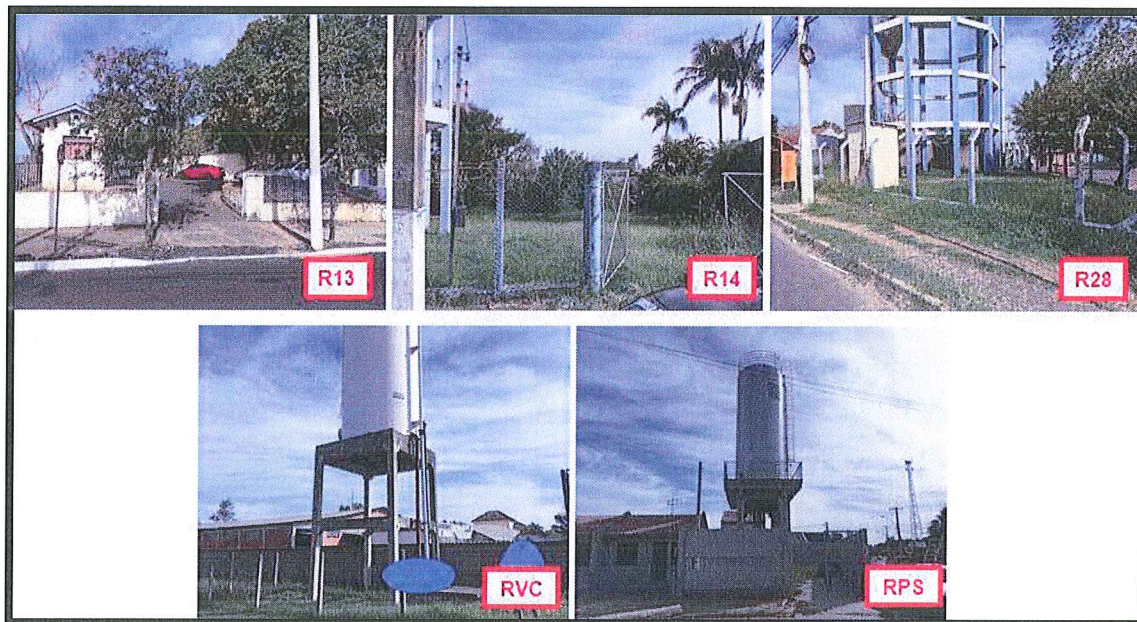
Unidade operacional Reservatório R14	Constatação C-24: Área do reservatório não está totalmente fechada.
NC-24: Não isolar a área dando condição ao acesso de pessoas não-autorizadas.	
Referência Legal: NBR 12217:1992 – item 5.16.8

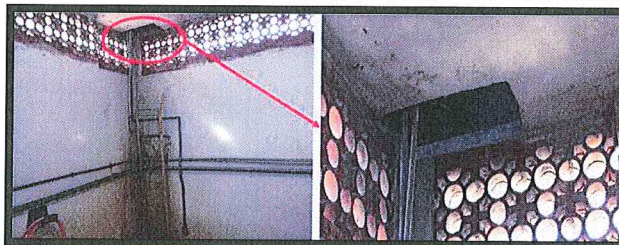
Unidade operacional Reservatório R11.	Constatação C-29: Tampa da abertura não é apropriada para o fechamento. NC-29: Ausência de abertura de inspeção fechada com tampa inteiraça dotada de dispositivo e travamento.
Referência Legal: NBR 12217/94 - item 5.13.1.

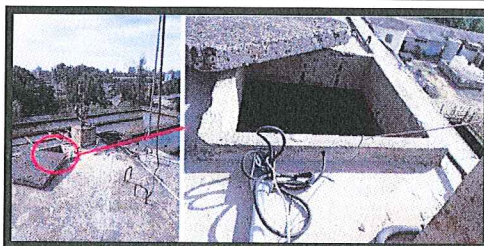
Unidade operacional Reservatório R 28.	Constatação C-30: Ausência de grelha sobre câmaras de registros de manobra. NC-30: Não proporcionar a segurança das edificações e dos operadores.
Referência Legal: NBR 12217/92 – item 5.16.1.

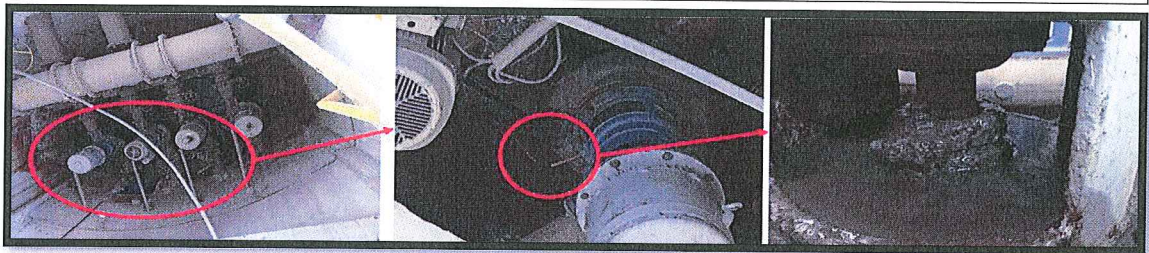
Unidade operacional EBA 9	Constatação C-33: Vazamento aparente. NC-33: Perda de água e/ou não executar redução de perdas.
Referência Legal: Lei Federal nº 11.445/07 - Inciso XI do Art. 2º.

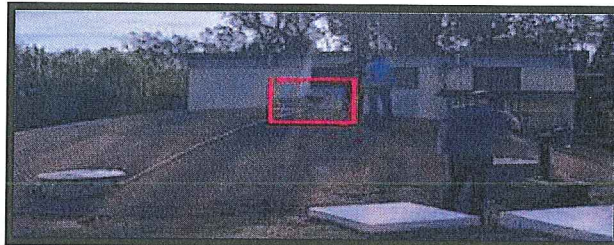
Unidade operacional ETA.	Constatação - (REINCIDENTE) C-45: Conforme constatado na 71_2019-RTFA (NC-9), o prazo da resolução excedeu, se dará o acompanhamento da tratativa passará a ser realizado através da NC-45 desta TNC.
NC-45: Área de depósito de produtos químicos não permite livre acesso entre as pilhas de sacarias, com ventilação conveniente, de forma a evitar excesso de umidade.	
Referência Legal: NBR 12216/92 – item 5.15.42.2

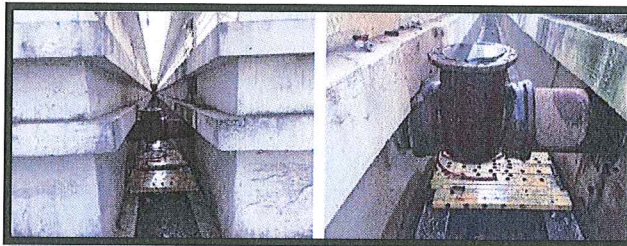
Unidade operacional ETA	Constatação - (TRANSFERÊNCIA) C-47: Conforme constatado na 71_2019-RTFA (NC-12), o prazo da resolução está vigente, contudo, o acompanhamento da tratativa passará a ser realizado através da NC-47 desta TNC.
NC-47: Perda de água e/ou não executar redução de perdas.	
Referência Legal: Lei Federal nº 11.445/07 - Inciso XI do Art. 2º.

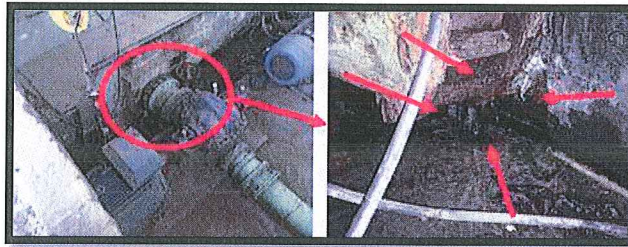
Unidade operacional EBA 10A.	Constatação - (REINCIDENTE) C-50: Conforme constatado na 71_2019-RTFA (NC-15), o prazo da resolução excedeu, se dará o acompanhamento da tratativa passará a ser realizado através da NC-50 desta TNC.
NC-50: Não proporcionar a segurança das edificações e dos operadores.	
Referência Legal: NR 10 – item 10.2.8.2.1.

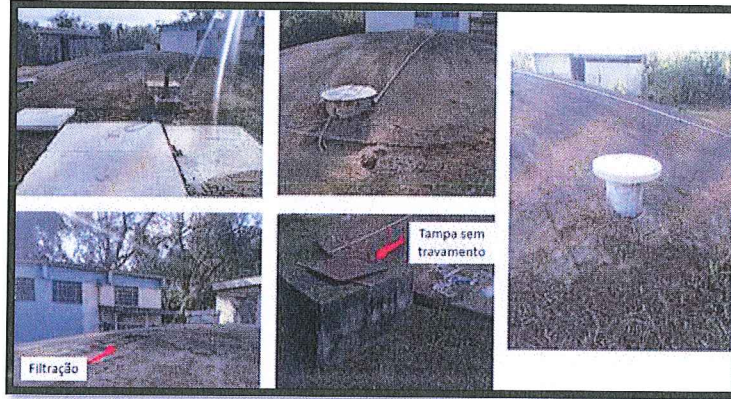
Unidade operacional ETA.	Constatação - (REINCIDENTE) C-52: Conforme constatado na 71_2019-RTFA (NC-17), o prazo da resolução excedeu, se dará o acompanhamento da tratativa passará a ser realizado através da NC-52 desta TNC.
NC-52: Falta de conservação e manutenção preventiva de unidade.	
Referência Legal: Lei Federal nº 11.445/07 - Inciso XI do Art. 2º.

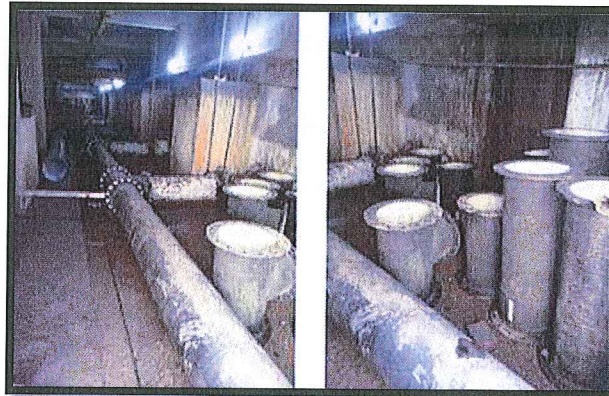
Unidade operacional ETA.	Constatação - (REINCIDENTE) C-53: Conforme constatado na 71_2019-RTFA (NC-18), ação foi executada, porém não atendeu totalmente a NC. Desse modo se dará o acompanhamento da tratativa passará a ser realizado através da NC-53 desta TNC.
NC-53: Acúmulo de resíduos, excesso de armazenamento ou local de armazenamento improvisado.	
Referência Legal: Lei Federal nº 11.445/07 - Inciso XI do Art. 2º.

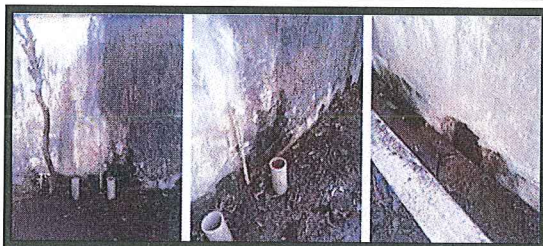
Unidade operacional Reservatório R28.	Constatação - (TRANSFERÊNCIA) C-55: Conforme constatado na 188_2019-RTFA (NC-3), o prazo da resolução está vigente, contudo, o acompanhamento da tratativa passará a ser realizado através da NC-55 desta TNC.
NC-55: Presença de vazamento aparente nas instalações do reservatório.	
Referência Legal: Lei Federal nº 11.445/07 - Inciso XI do Art. 2º.

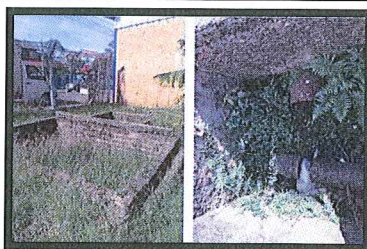
Unidade operacional Reservatório R14.	Constatação - (REINCIDÊNCIA) C-57: Conforme constatado na 188_2019-RTFA (NC-5), o prazo da resolução excedeu, contudo, o acompanhamento da tratativa passará a ser realizado através da NC-57 desta TNC.
NC-57: Presença de vazamento aparente nas instalações do reservatório.	
Referência Legal: NBR 12217/92 – item 5.16.1.

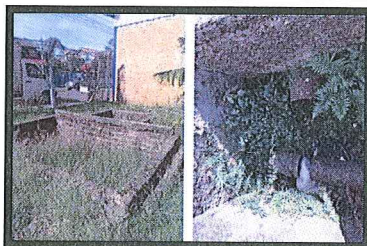
Unidade operacional Reservatório R10 e R13.	Constatação - (REINCIDÊNCIA) C-58: Conforme constatado na 188_2019-RTFA (NC-6), o prazo da resolução excedeu, contudo, o acompanhamento da tratativa passará a ser realizado através da NC-58 desta TNC.
NC-58: Ausência de tubulação de ventilação protegidas com tela e com cobertura que impeça a entrada de água de chuva e limite a entrada de poeira.	
Referência Legal: NBR 12217/94 – item 5.14.1

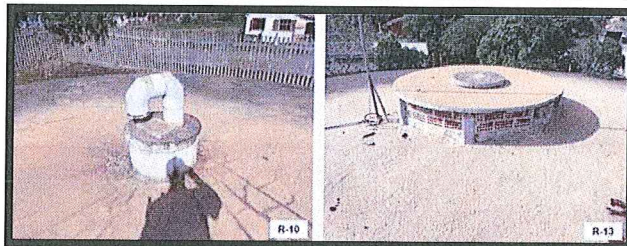
Unidade operacional Reservatório R13.	Constatação - (REINCIDÊNCIA) C-59: Conforme constatado na 188_2019-RTFA (NC-8), o prazo da resolução excedeu, contudo, o acompanhamento da tratativa passará a ser realizado através da NC-59 desta TNC.
NC-59: Falta de conservação e manutenção preventiva de unidade.	
Referência Legal: Lei Federal nº 11.445/07 - Inciso XI do Art. 2º.
