REGULAÇÃO - RELATÓRIO TÉCNICO DE FISCALIZAÇÃO N. 43/2020 – RTF

Fiscalização Técnica no Sistema de
Abastecimento de Água e Sistema de
Esgotamento Sanitário de Igrejinha/RS.

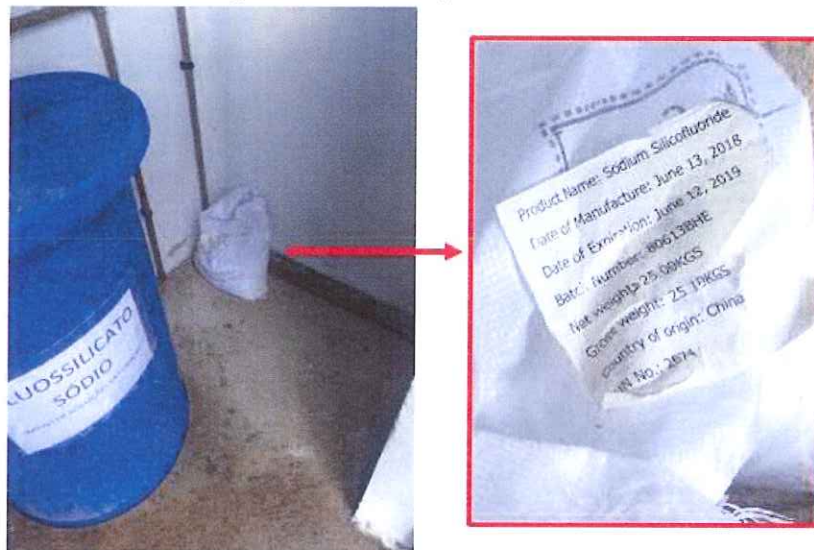
Figura 4: Produto químico vencido

Os produtos químicos estavam acondicionados nas Casas de Química, com controle de dosagem por sistema mecanizado utilizando horímetros. Contudo, sugere-se a colocação de placas com código ONU conforme ABNT NBR 7500:2018 e, ainda, os locais de armazenagem devem possuir a FISPQ dos produtos. Recomenda-se também a utilização de tampas nas tinas, a fim de evitar entrada de impurezas e pequenos animais. Destaca-se que durante a fiscalização foram encontrados produtos químicos vencidos em duas Casas de Química (IGR-15 e IGR-09), sendo solicitado a devida destinação (Figura 4).

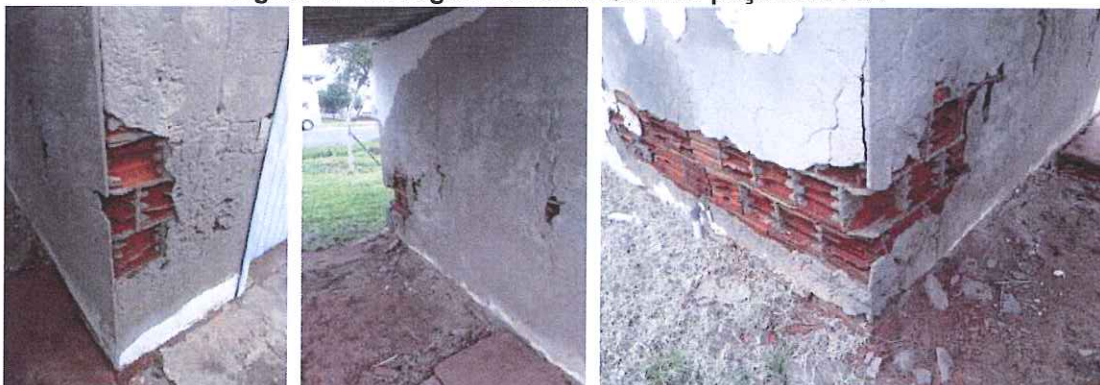
Figura 5: Patologias Casa de Química poço IGR-01A

Algumas estruturas apresentam patologias, conforme já relatado no processo 121/2019, necessitando manutenção (Figura 5). Recomenda-se também a identificação das áreas destinadas ao abastecimento público, de forma a promover a transparência das ações da CORSAN, pois a colocação de placas explicita aos munícipes a importância daquelas instalações/edificações.

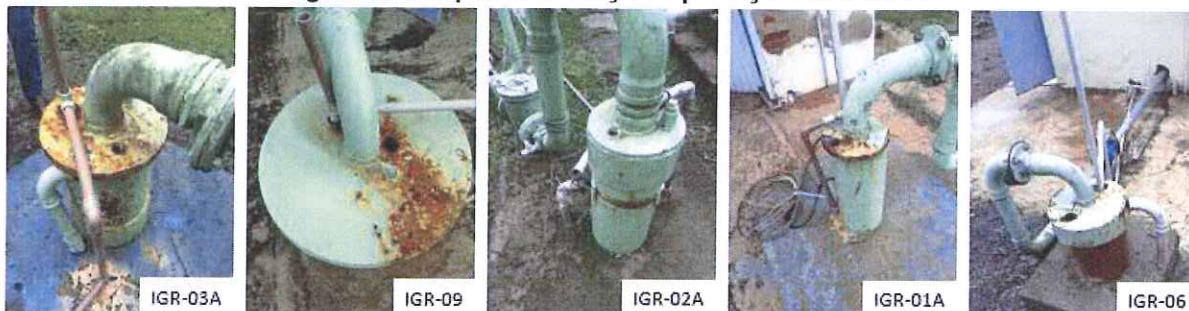
Figura 6: Tampas de vedação e proteção com furos

De forma geral, as estruturas de bombeamento encontram-se adequadas, com lajes de proteção de concreto ao redor das tubulações que vão para as cavidades dos poços. Entretanto, boa parte das tampas de vedação e proteção necessitam de manutenção e pintura (Figura 6), de forma a proteger de contaminações superficiais, do acesso de animais, líquidos e outras substâncias que possam alterar as qualidades originais da água.

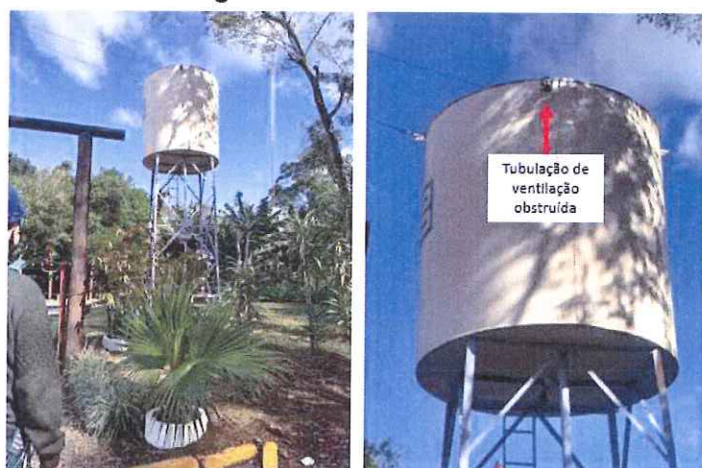
Figura 9: Reservatório R-11

O reservatório R-11 não possui isolamento através de cerca e está situado em um terreno particular. As condições de limpeza e iluminação na área são boas. Não foram observados indícios de infiltração na estrutura. O reservatório não possui escada com gaiola de proteção e guarda corpo. A tubulação de ventilação possui um tecido obstruindo a passagem de ar (Figura 9).

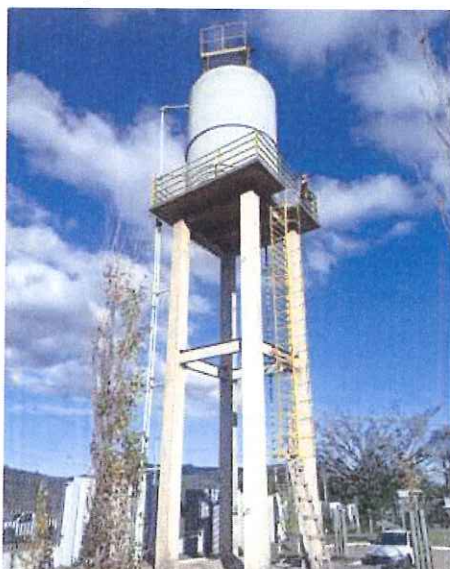
Figura 10: Reservatório R-22

O reservatório R-22 (Figura 10) está situado em um condomínio privado, com acesso restrito, inclusive de funcionários da CORSAN, que devem ter autorização para entrada. As condições de limpeza e iluminação na área são boas. Não foram observados indícios de infiltração na estrutura. O reservatório possui escada com gaiola de proteção e guarda corpo. Também possui tubulação de ventilação com tela de proteção. Destaca-se que o reservatório é elevado e não possui para-raios e sinalizador noturno.

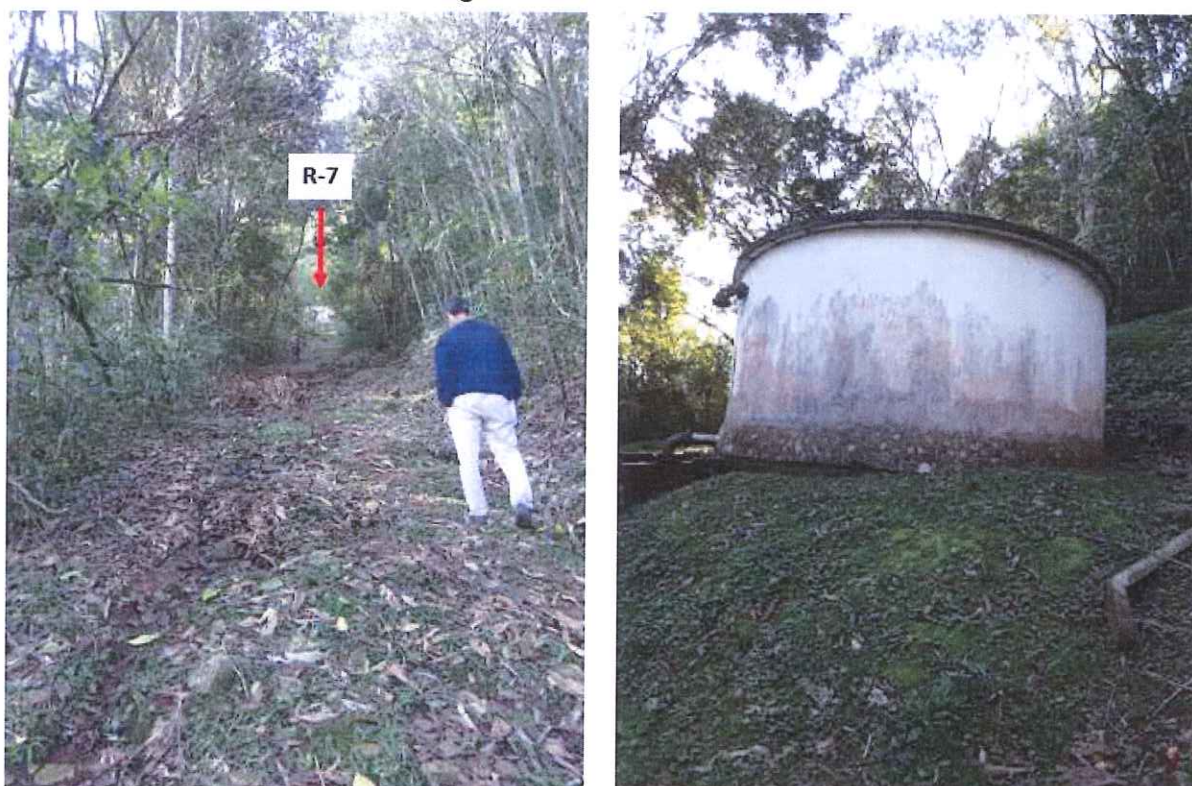
Figura 11: Reservatório R-7

O reservatório R-7 está localizado em uma ladeira, em área de difícil acesso (Figura 11). O reservatório possui cercamento danificado, possibilitando a entrada de pessoas não autorizadas. O local apresenta boas condições de limpeza e não há iluminação artificial. Não foram observados indícios de infiltração na estrutura. O reservatório não possui escada e guarda corpo, sendo dificultada a subida e a descida do reservatório tanto para manutenção quanto para fiscalização. A tubulação de ventilação apresenta tela de proteção, entretanto necessita a troca. A caixa de inspeção não tem travamento e vedação, sendo colocado pedras em cima da tampa a fim de evitar a abertura com o vento (Figura 12).

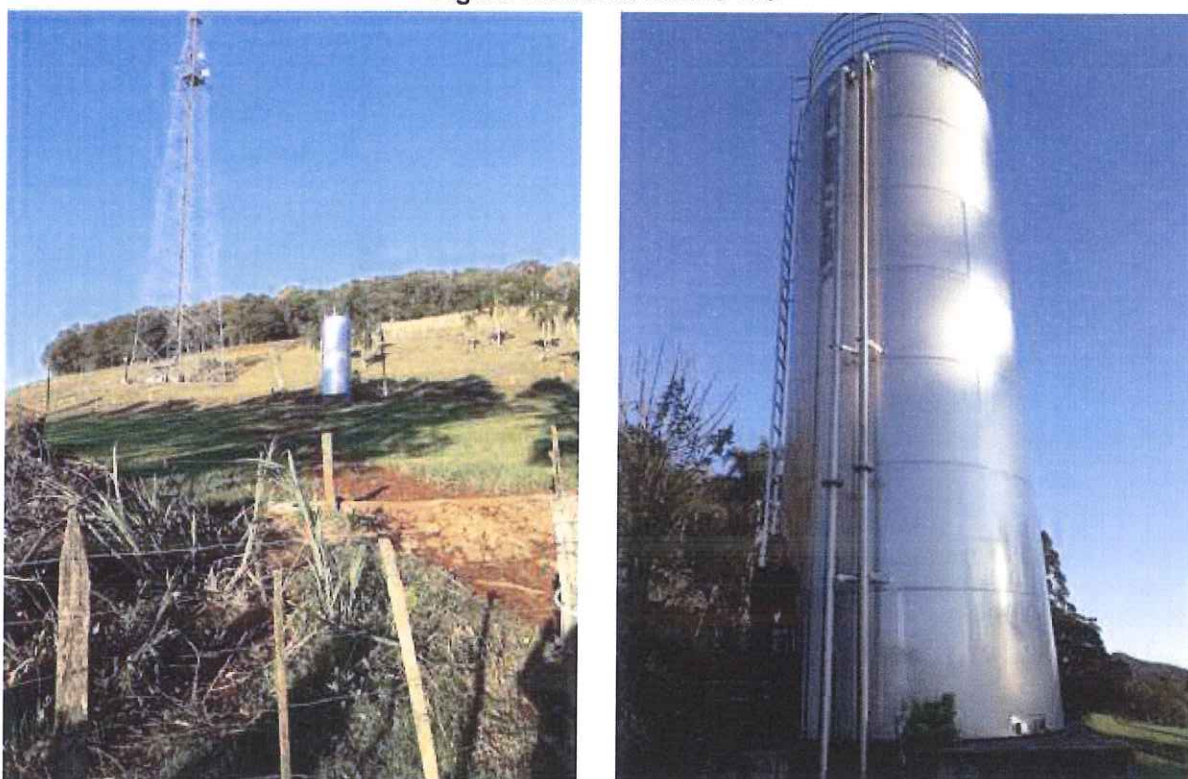
Figura 13: Reservatório R-5

O reservatório R-5 está localizado no bairro Lajeadinho, distante do centro do município de Igrejinha (Figura 13). A estrutura do reservatório é nova e não há indícios de vazamentos. O reservatório possui escada e guarda corpo, porém não possui gaiola de proteção instalada na escada, dificultando a subida para fiscalização.

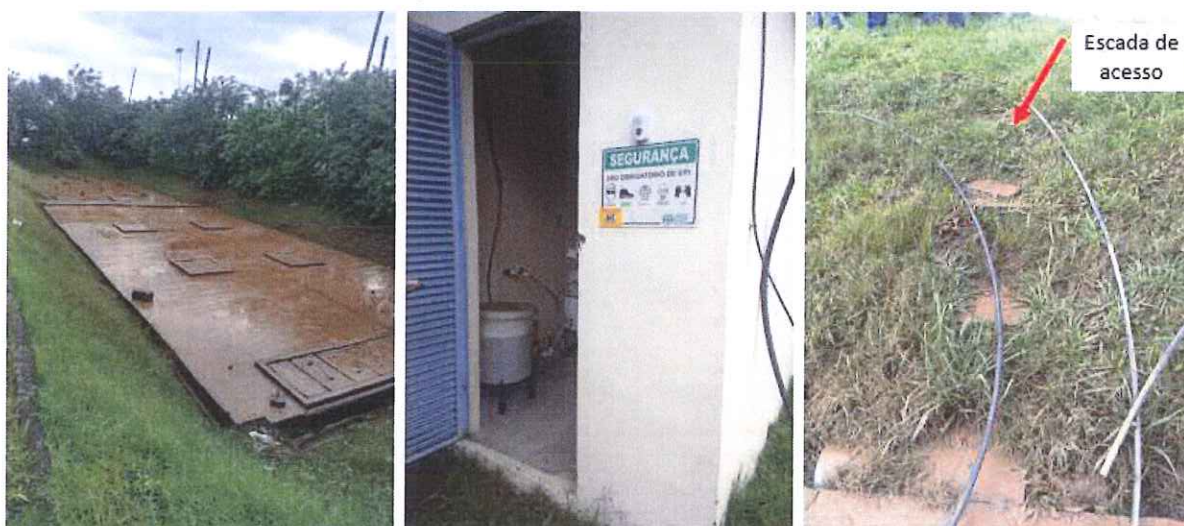
Figura 16: ETE Loteamento Cohab

A área da ETE é de fácil acesso, contudo, é mal iluminada e seu cercamento contém pontos rompidos. Destaca-se que a escada de acesso não oferece segurança aos operadores e equipe de fiscalização. O registro fotográfico da fiscalização às instalações da ETE Cohab é apresentado na Figura 16.

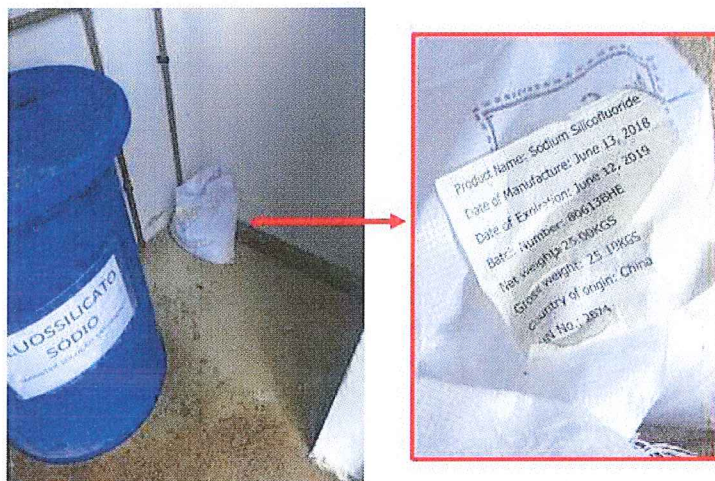
Unidade operacional IGR-15; IGR-9	Constatação C-1: Produto químico vencido.
NC-1: Produto químico vencido nas casas de química.	
Referência Legal: NBR 10004/2004

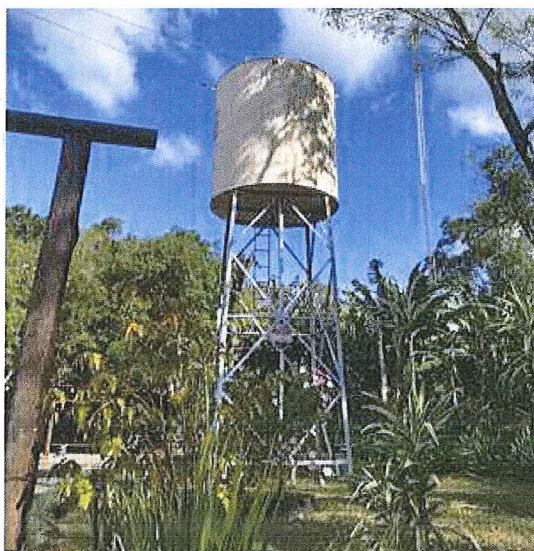
Unidade operacional R-11	Constatação C-4: Reservatório elevado sem gaiola de proteção na escada e sem guarda corpo no topo do reservatório.
NC-4: Não proporcionar a segurança dos operadores.	
Referência Legal: 12217/94

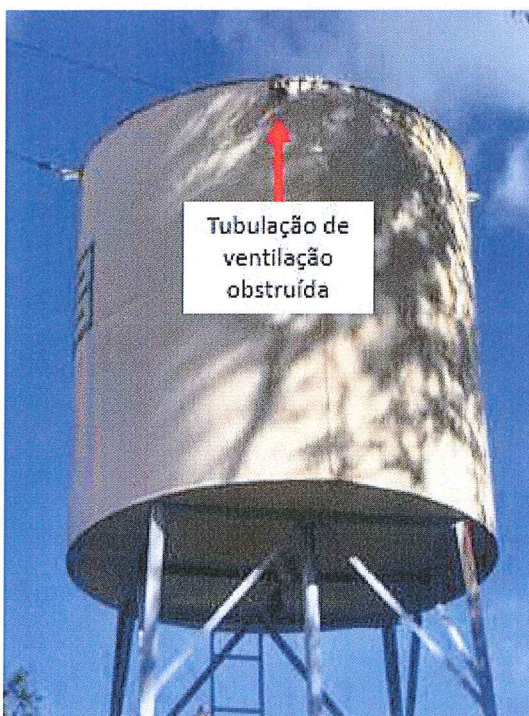
Unidade operacional R-11	Constatação C-5: Tubulação de ventilação com pano obstruindo a passagem de ar.
NC-5: Ausência de tela na tubulação de ventilação.	
Referência Legal: 12217/94

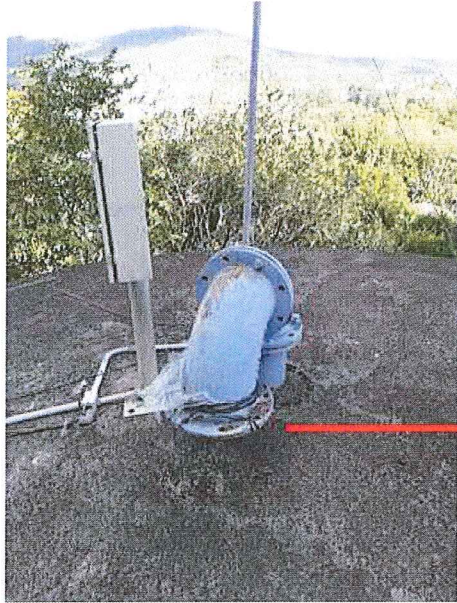
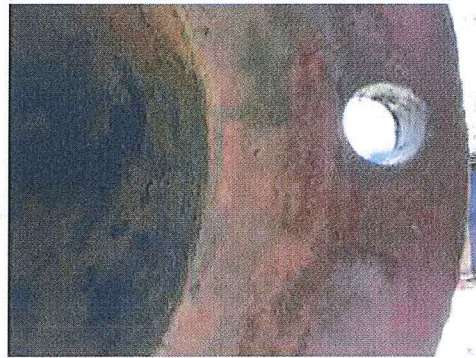
Unidade operacional R500	Constatação C-6: Tubulação de ventilação sem tela de proteção.
NC-6: Ausência de tela na tubulação de ventilação.	
Referência Legal: 12217/94

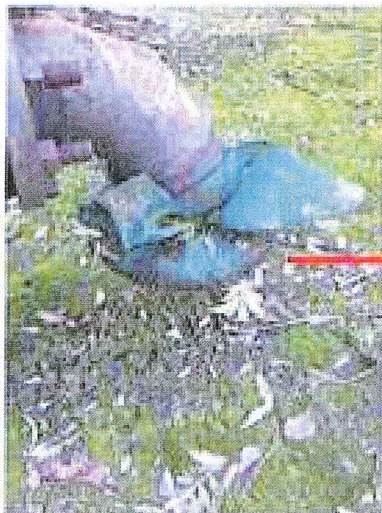
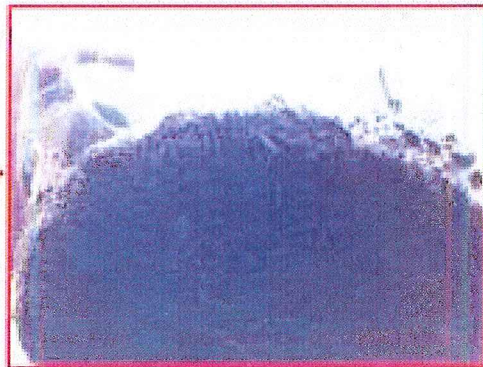
Unidade operacional R-7	Constatação C-8: Tela da tubulação de ventilação colmatada, necessita substituição.
NC-8: Tela da tubulação danificada.	
Referência Legal: 12217/94

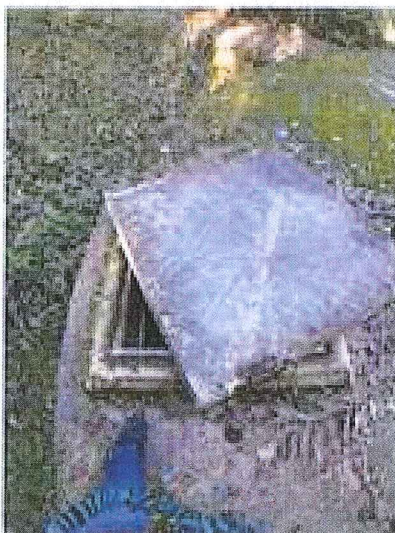
Unidade operacional R-7	Constatação C-9: Tampa da caixa de inspeção sem fechamento com trava.
NC-9: Tampa da caixa de inspeção sem fechamento com trava.	
Referência Legal: 12217/94

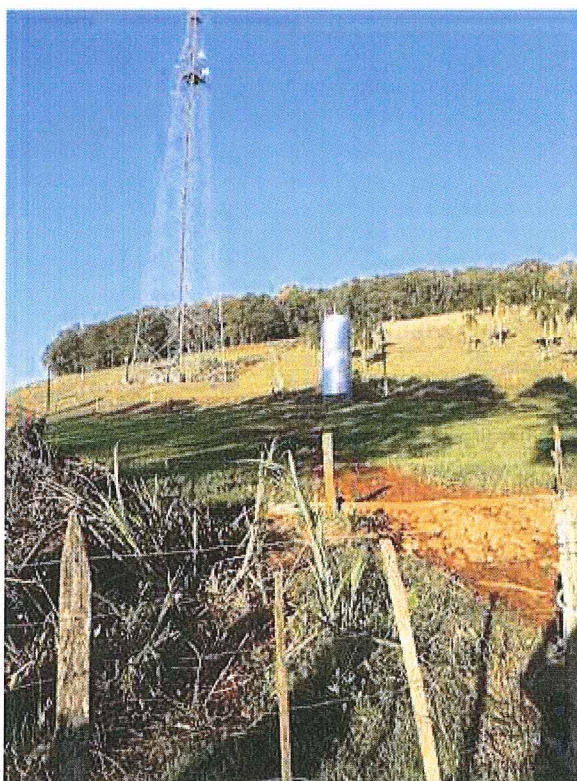
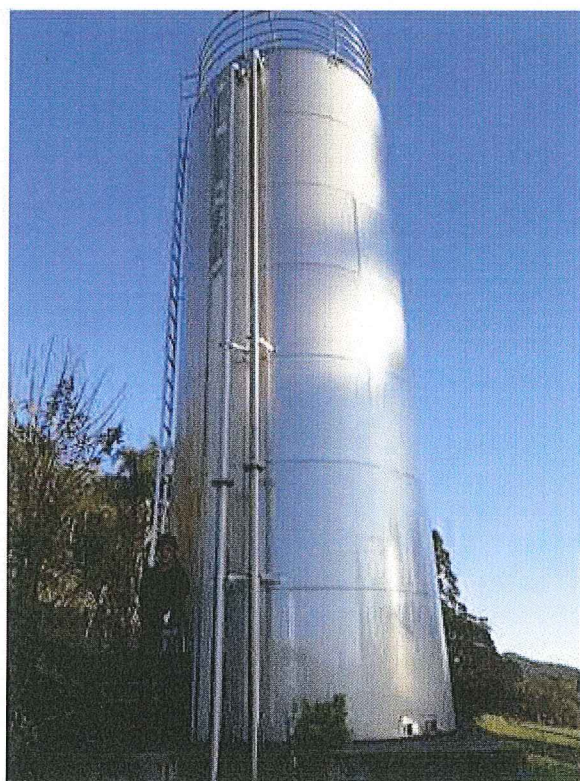
Unidade operacional R-5	Constatação C-10: Gaiola de proteção não instalada.
NC-10: Escada sem gaiola de proteção.	
Referência Legal: 12217/94

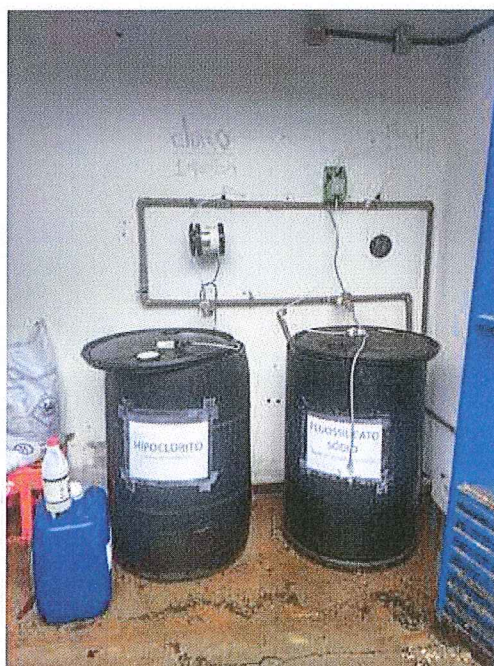
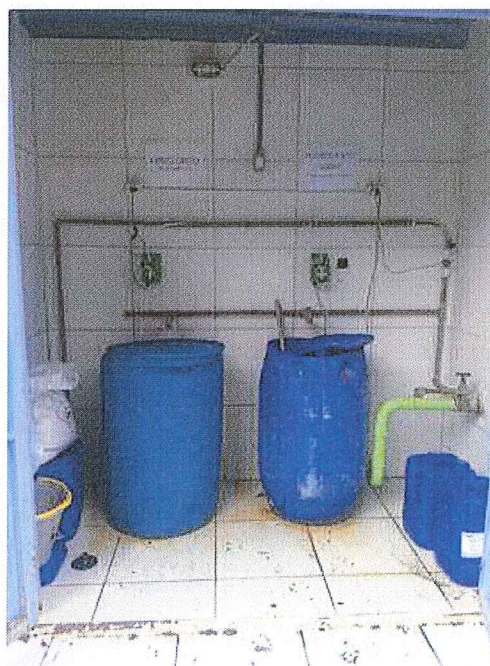
Unidade operacional Todos os poços fiscalizados.	Constatação (REINCIDENTE) C-13: Identificação insatisfatória.
NC-13: Ausência de placa com código ONU nas tinas de preparo das soluções e no local de armazenamento dos produtos químicos com nome químico do ingrediente ativo conforme indicado pela IUPAC (International Union of Pure and Applied Chemistry), nome comum, em português, do ingrediente ativo e o número CAS (Chemical Abstract Service Registry) do ingrediente ativo. Ausência de FISPQ no local de armazenagem de produtos químicos.	
Referência Legal: NBR 7500:2018; NBR 14725-4:2009

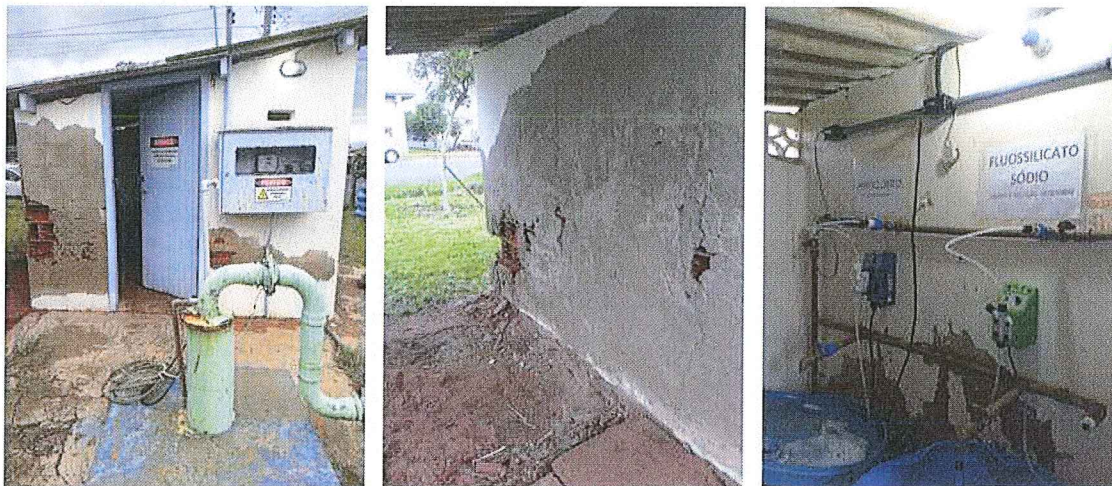
Unidade operacional Poço IGR-01A.	Constatação (REINCIDENTE) C-14: A edificação apresenta patologias.
NC-14: Deixar de realizar a conservação e manutenção preventiva de unidade do sistema público de abastecimento de água.	
Referência Legal: Lei Federal 11445/2007

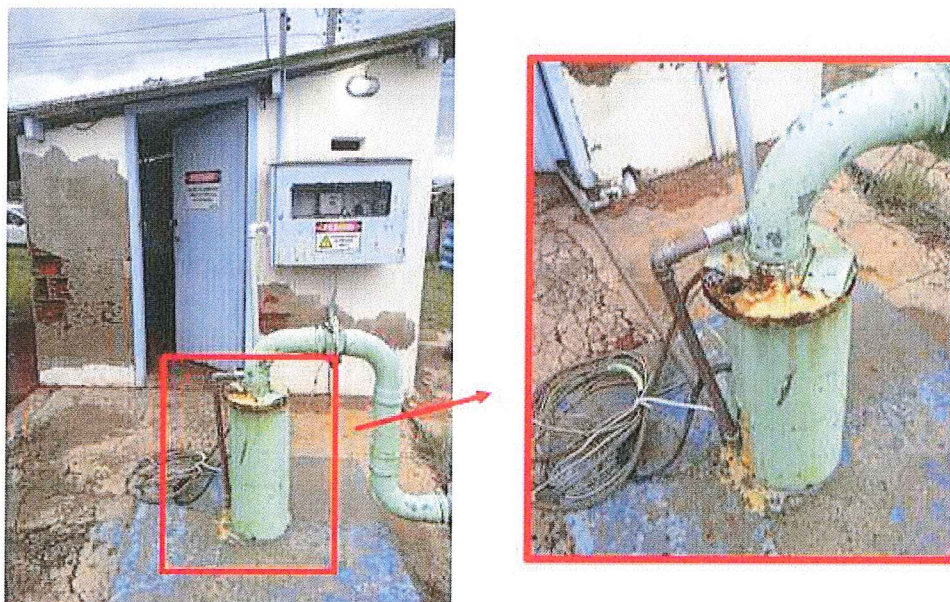
Unidade operacional Poço IGR-01A.	Constatação (REINCIDENTE) C-15: Tampa cega em condições inadequadas de conservação.
NC-15: Deixar de executar manutenção preventiva e corretiva na estrutura do poço.	
Referência Legal: NBR 12212/2017

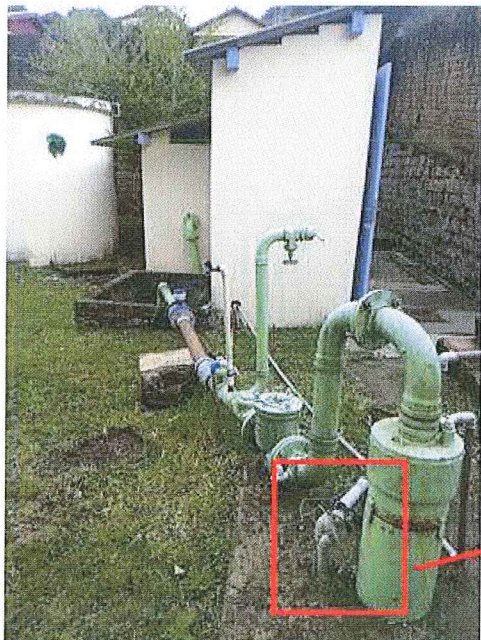
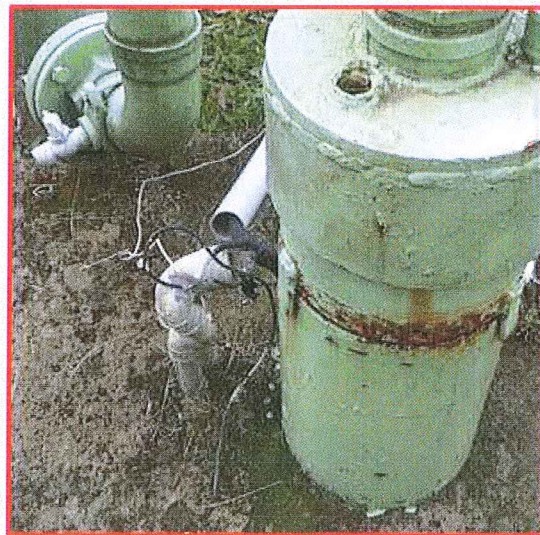
Unidade operacional Poço IGR-02A.	Constatação (REINCIDENTE) C-16: Tapa cega em condições inadequadas de conservação. Fiação em más condições de isolamento.
NC-16: Deixar de executar manutenção preventiva e corretiva na estrutura do poço.	
Referência Legal: NBR 12212/2017; NR-10

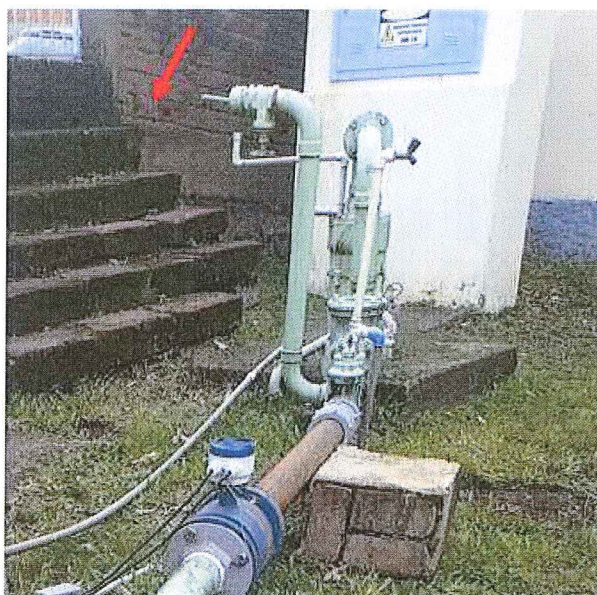
Unidade operacional Poço IGR-02A.	Constatação (REINCIDENTE) C-17: Escada de acesso ao poço sem corrimão.
NC-17: Não proporcionar a segurança das edificações e dos operadores.	
Referência Legal: NBR 12216/1992

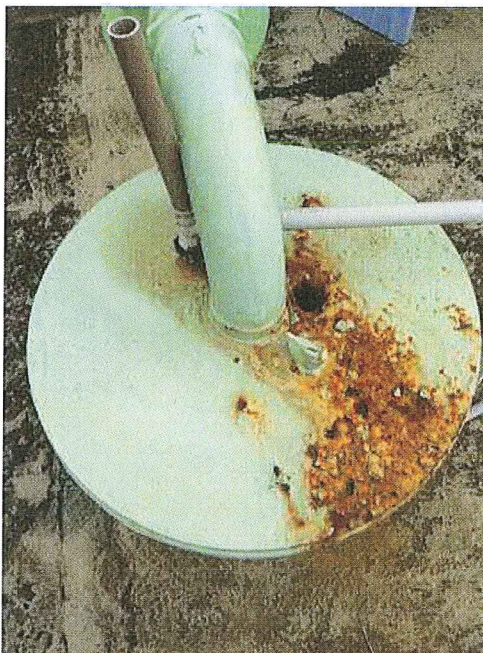
Unidade operacional Poço IGR-09.	Constatação (REINCIDENTE) C-18: Tampa cega em condições inadequadas de conservação.
NC-18: Deixar de executar manutenção preventiva e corretiva na estrutura do poço.	
Referência Legal: NBR 12212/2017

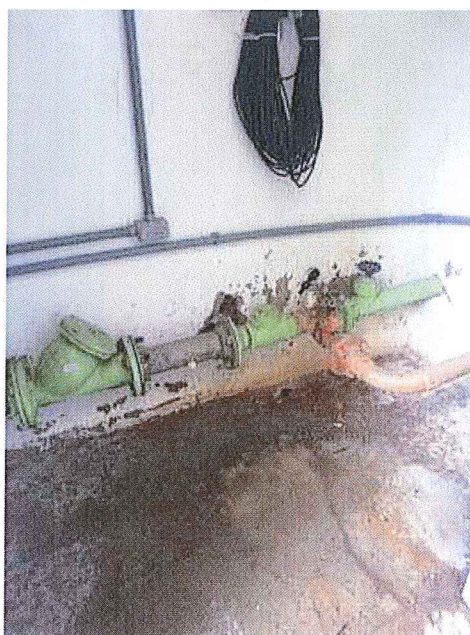
Unidade operacional Poço IGR-13A	Constatação (TRANSFERÊNCIA) C-19: A edificação apresenta patologias.
NC-19: Deixar de realizar a conservação e manutenção preventiva de unidade do sistema público de abastecimento de água.	
Referência Legal: Lei Federal 11445/2007

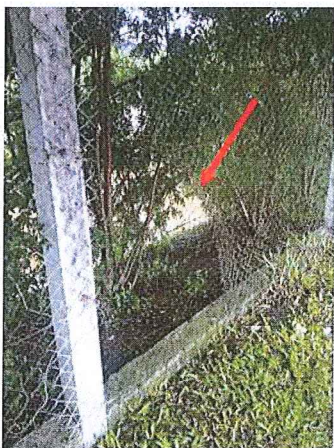
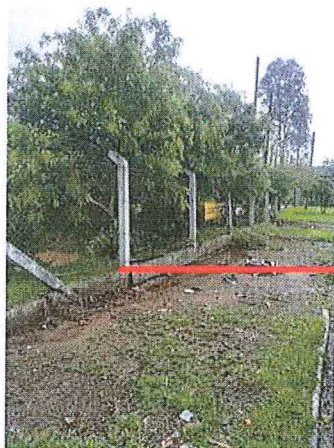
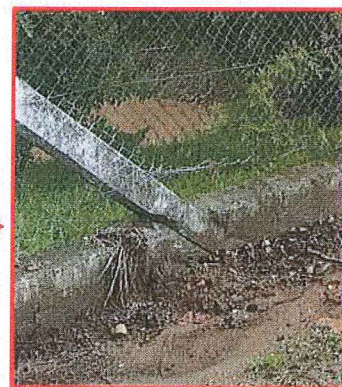
Unidade operacional Pátio da ETE	Constatação (REINCIDENTE) C-21: Cercamento precário.
NC-21: Deixar de isolar a área contra o acesso de pessoas não autorizadas.	
Referência Legal: NBR 7229:1993

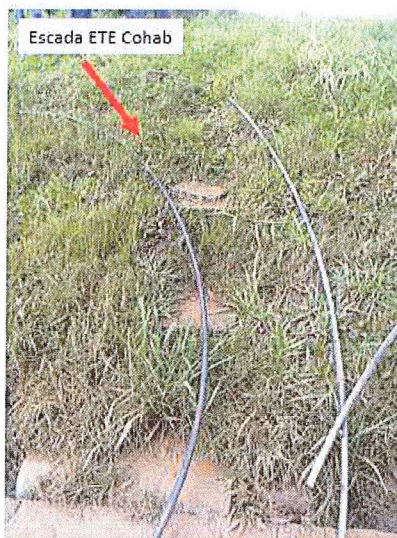
Unidade operacional ETE	Constatação (REINCIDENTE) C-22: Escada de acesso ao Filtro.
NC-22: Não proporcionar a segurança das edificações e dos operadores.	
Referência Legal: NBR 12216:1992

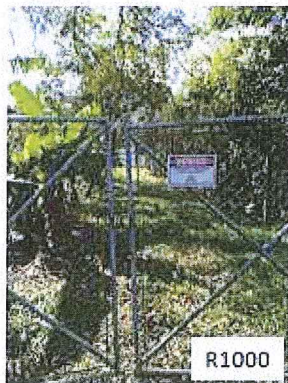
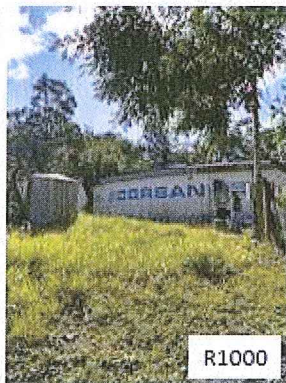
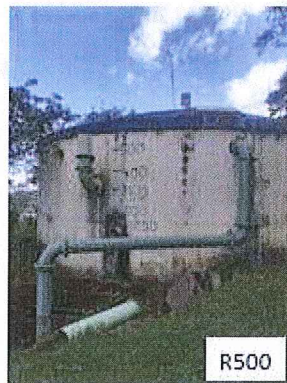
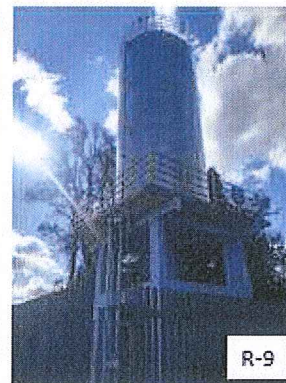
Unidade operacional R-1000, R-500, R-9 Bel Monte	Constatação (REINCIDENTE) C-23: Reservatórios sem identificação. Para promover a transparência de suas ações, a colocação de placa explícita aos munícipes a importância daquela instalação/edificação.
NC-23: Inexistência de placa da concessionária com identificação do reservatório, informando que aquela é uma área destinada ao abastecimento público.	
Referência Legal: Lei Federal 11.445/2007

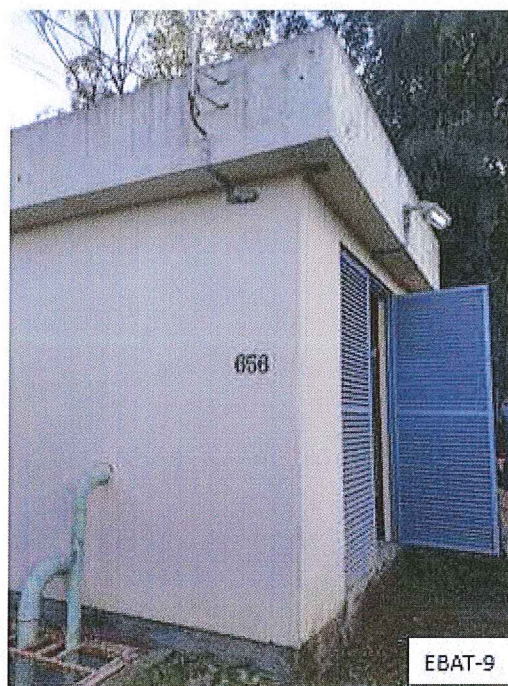
Unidade operacional EBAT-9	Constatação (REINCIDENTE) C-24: Elevatória sem identificação. Para promover a transparência de suas ações, a colocação de placa explícita aos munícipes a importância daquela instalação/edificação.
NC-24: Inexistência de placa da concessionária com identificação da elevatória, informando que aquela é uma área destinada ao abastecimento público.	
Referência Legal: Lei Federal 11.445/2007

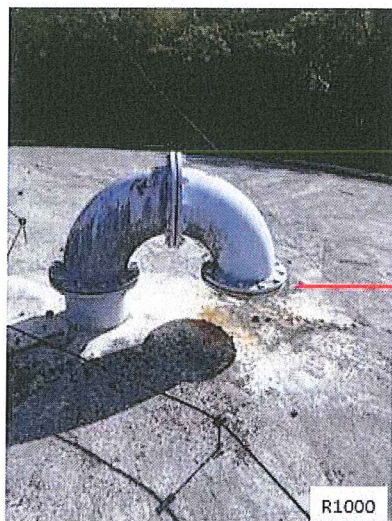
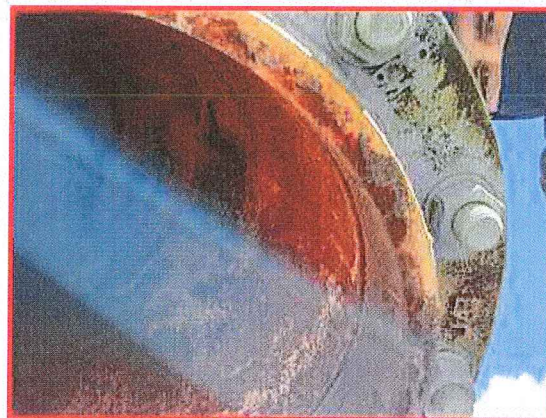
Unidade operacional R-1000	Constatação (REINCIDENTE) C-25: Tubulação de ventilação sem tela de proteção.
NC-25: Ventilação do reservatório sem tela de proteção.	
Referência Legal: NBR 12217/1994

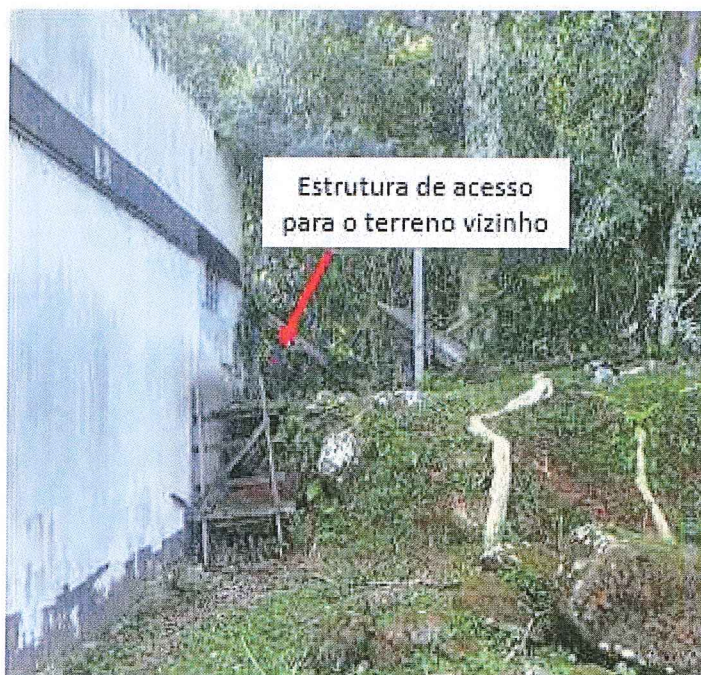
Unidade operacional R-500	Constatação (TRANSFERÊNCIA) C-26: Cercamento danificado e com estrutura de acesso para o terreno vizinho.
NC-26: Reservatórios em local não isolado, permitindo o acesso de pessoas não autorizadas, sem garantir as condições sanitárias do local.	
Referência Legal: Lei Federal 11.445/2007; Decreto 23.430/1974
