REGULAÇÃO RELATÓRIO DE FISCALIZAÇÃO N. 108/2020 - FT

Fiscalização Sob Demanda da Prefeitura de
Sapiranga, conforme processo n. 108/2020.

Para tanto, no dia 21 de julho de 2020, realizou-se fiscalização na Estação de Tratamento de Esgoto (ETE) do Loteamento Primavera (Cooperjuntos), situado entre a Rua das Tulipas e a Rua dos Lírios em Sapiranga/RS, de acordo com a mensagem eletrônica, emitido pela Ramona Stein, Assessora Jurídica da Prefeitura Municipal de Sapiranga, qual versa sobre denúncia de falta de manutenções.

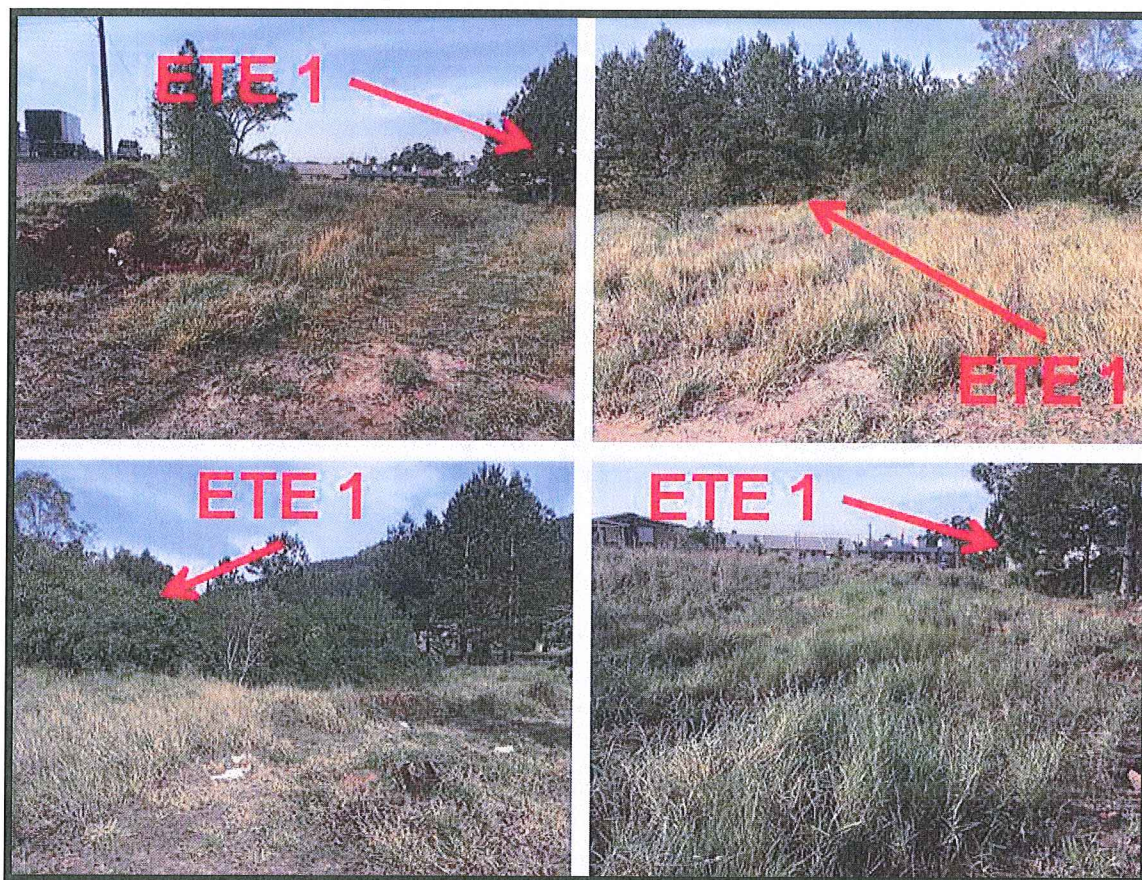
Figura 4: Vistas do entorno da ETE 1.

d) A ETE 1 não possui identificação de sua estrutura e de seu responsável, além de não possuir cercamento delimitando sua área, conforme a Figura 4 evidencia estas considerações.

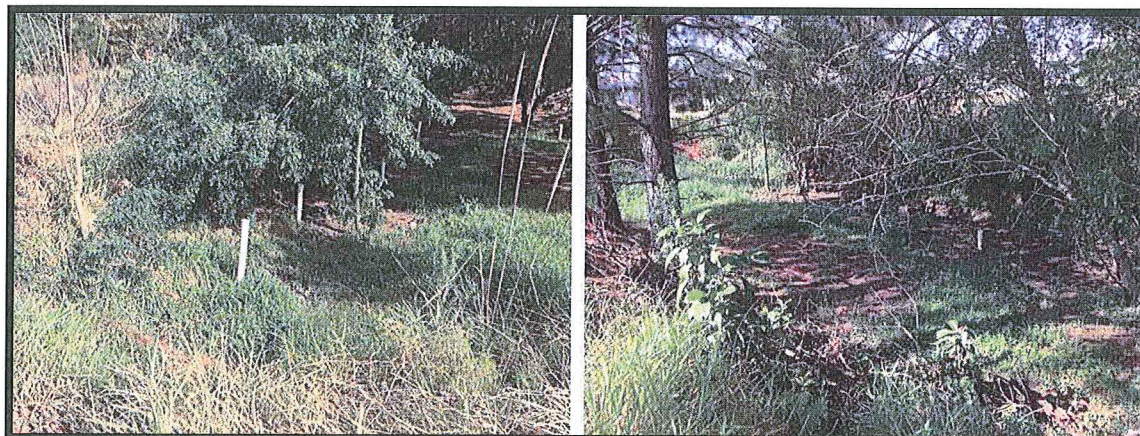
Figura 5: Vistas do interior da área da ETE 1.

e) A ETE 1 apresenta estado de conservação indesejável de sua área interna e ao seu entorno, apresentado na Figura 5. A altura da vegetação propicia a aglomeração de animais e vetores.

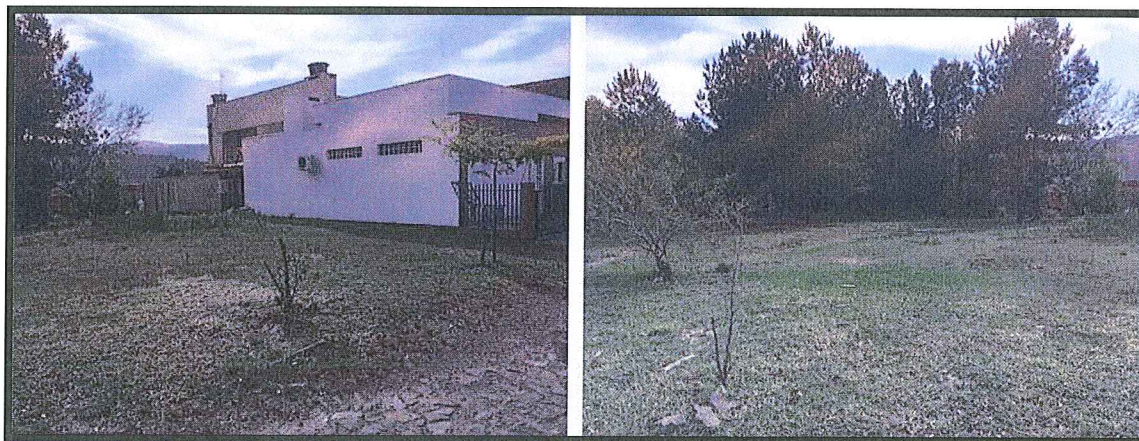
Figura 6: Vistas da área da ETE 2.

f) A ETE 2 não possui identificação de sua estrutura e de seu responsável, não possui cercamento delimitando sua área, não apresenta cortina vegetal, porém apresenta-se possivelmente aterrada sem contato com o ambiente, como mostra a Figura 6.

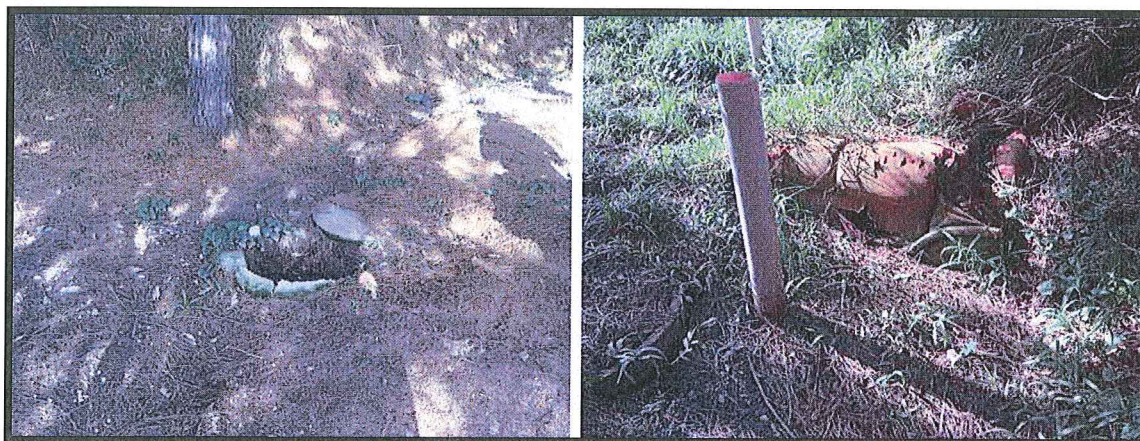
Figura 7: Vistas das caixas de inspeção da ETE 1.

g) A ETE 1 não recebe manutenção na sua estrutura, possuindo duas tampas de caixas de inspeções quebradas, evidenciado na Figura 7.

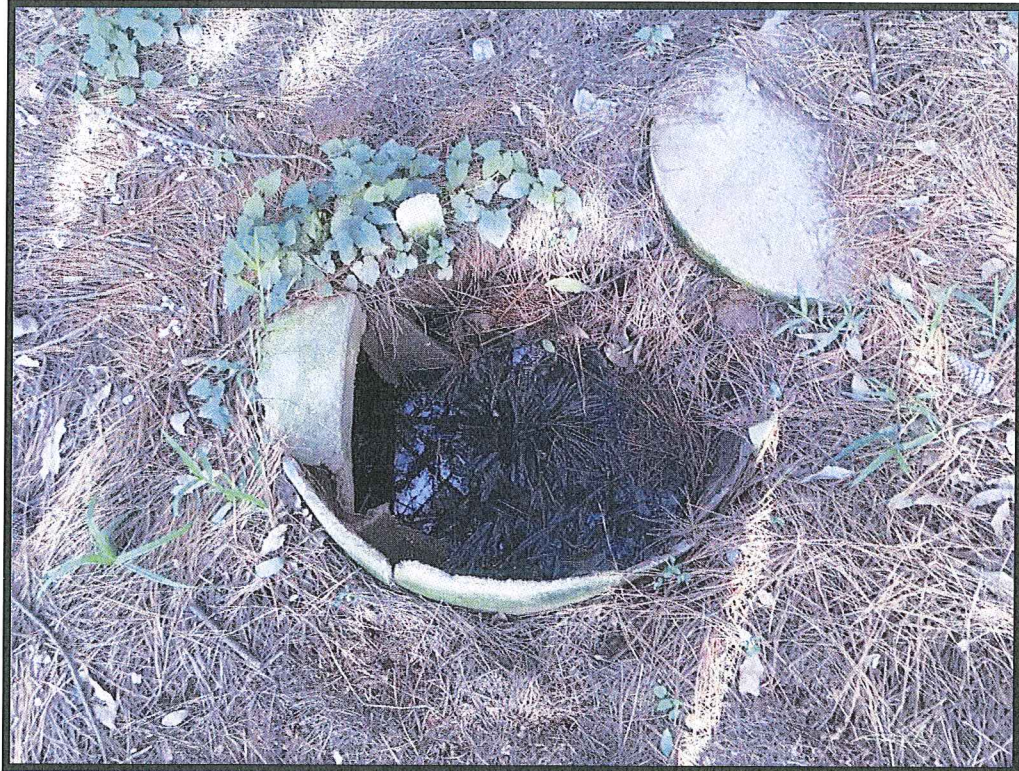
Figura 8: Vistas da caixa de inspeção da ETE 1.

h) A caixa de inspeção da ETE 1 está totalmente obstruída, como apresenta a Figura 8. Provavelmente, ocorrendo o mesmo nos demais.

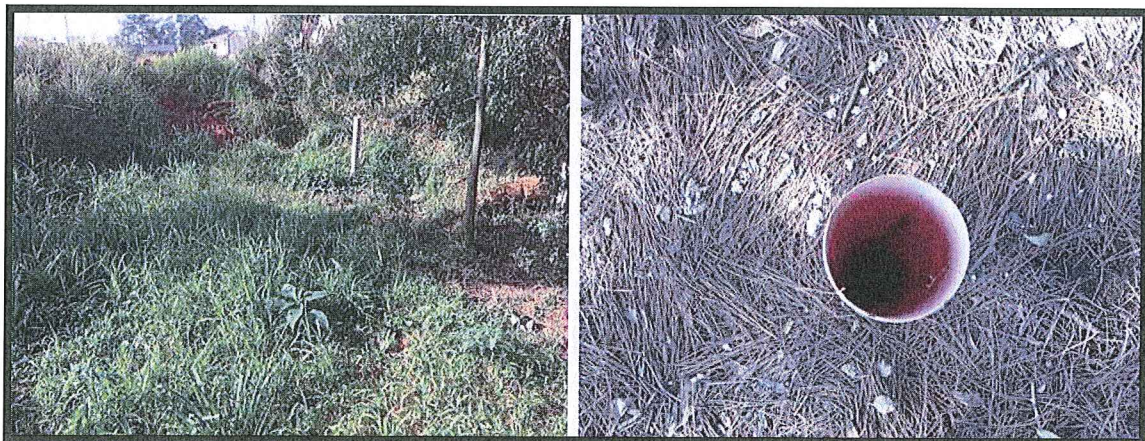
Figura 9: Vistas dos tubos dos tanques da ETE 1.

i) As inspeções dos tanques da ETE 1 estão na sua grande maioria abertos ao ambiente, como apresenta a Figura 9;

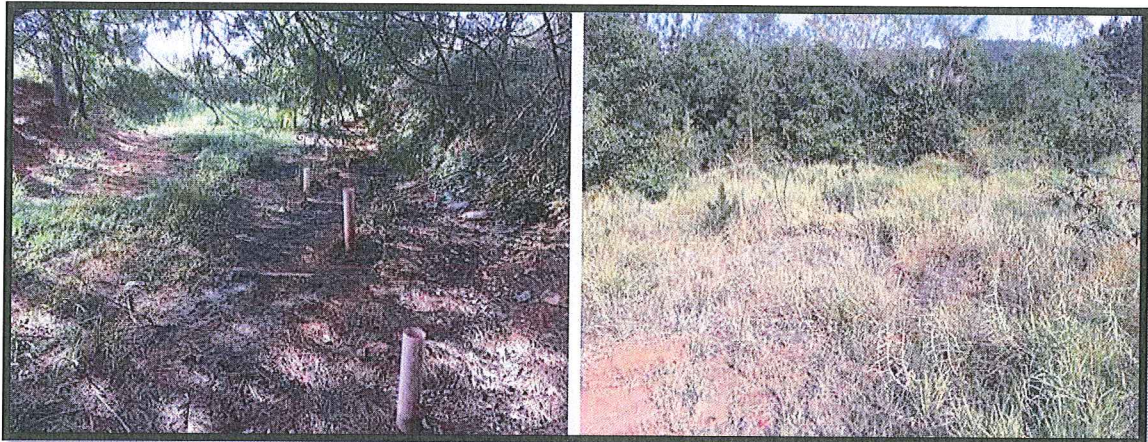
Figura 10: Vista interna e externa da cortina vegetal da ETE 1.

j) A ETE 1 possui cortina vegetal em todo seu entorno, apresentado na Figura 10, contudo com arborização de grande porte, com função inadequada para bloqueio de odores e com enraizamento que causa prejuízo à estrutura;

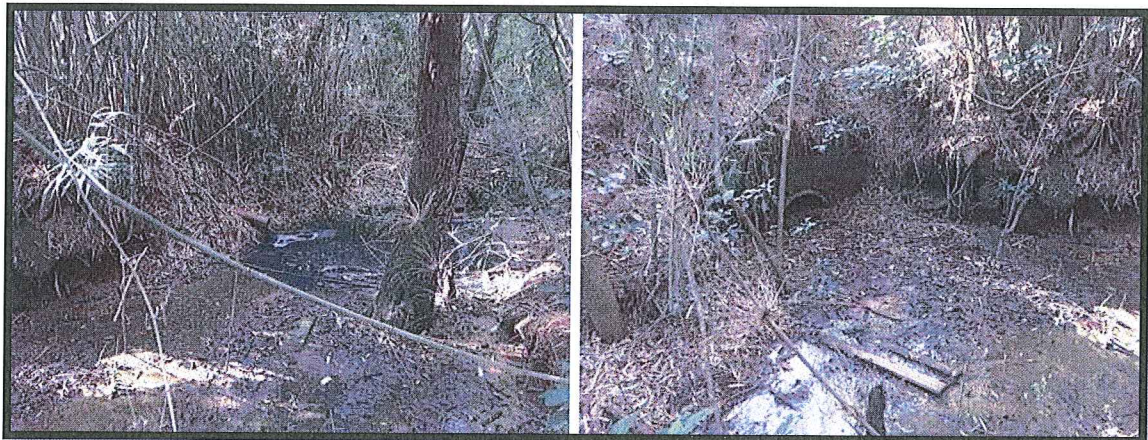
k) Pelo estado de manutenção da ETE1 e características do encontro do efluente com o corpo hídrico receptor, possivelmente há condições inadequadas de lançamento do esgoto tratado, conforme Resolução CONSEMA n.355/2017;

Figura 11: Vista do ponto de lançamento no corpo receptor de efluentes da ETE 1.

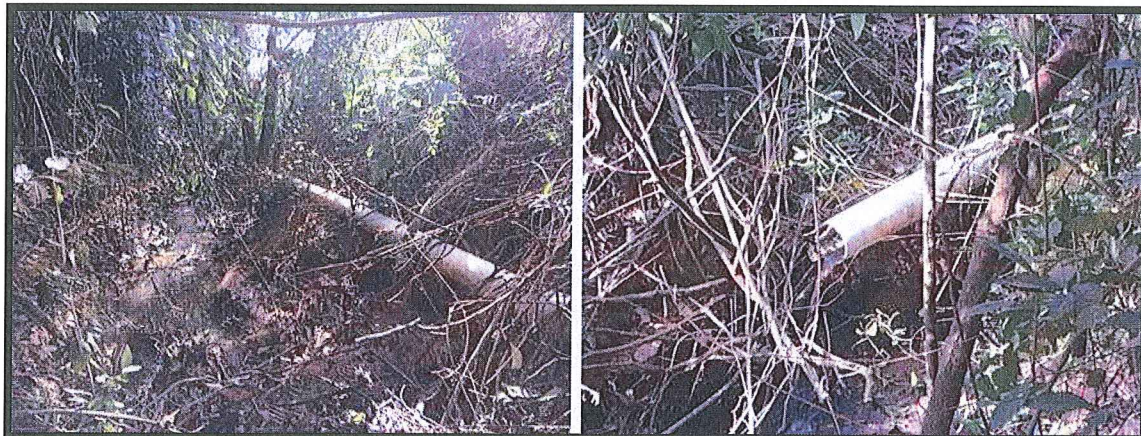
l) O ponto de lançamento no corpo receptor de efluentes da ETE 2, sendo apresentado na Figura 12. Este ponto, também serviu de referência para definir o local mais provável das estruturas da ETE 2. Percebeu-se pelas características do corpo receptor que o tratamento da ETE não está sendo eficiente.

Figura 12: Vista do ponto de lançamento no corpo receptor de efluentes da ETE 2.

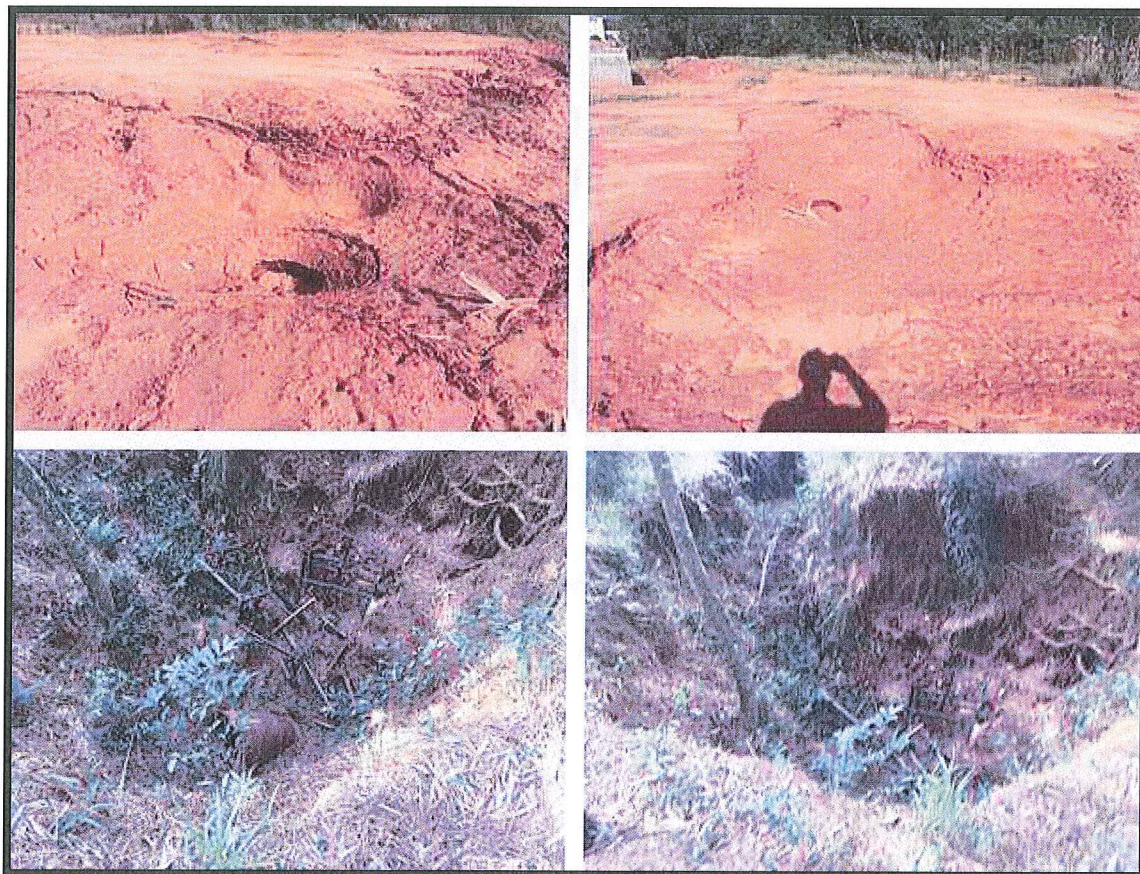
Figura 13: Erosão do terreno no entorno da ETE 1.

m) No entorno da ETE 1 o solo apresenta erosão (Figura 13).

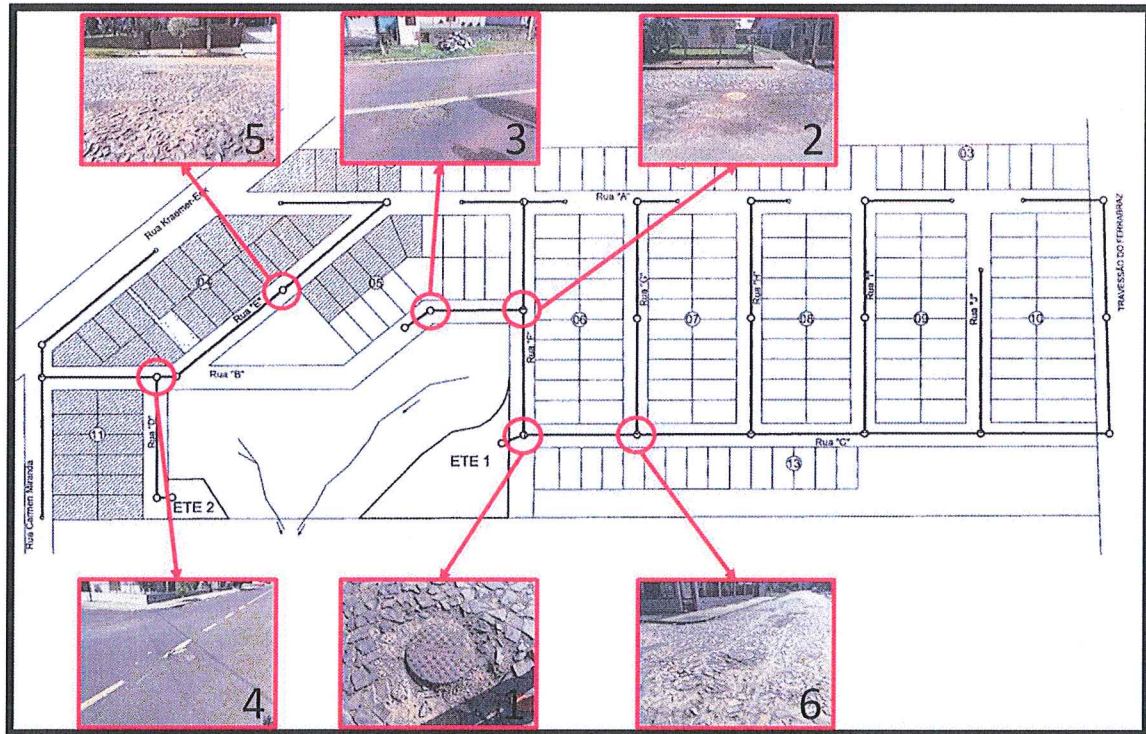
Figura 14: Localização das caixas de inspeção da ETE 1 e ETE 2 no mapa.

n) Foram identificadas 6 tampas de inspeção da rede de esgoto, na qual suas posições foram compatíveis com o mapa apresentado pela Prefeitura, através do

Ofício nº 018/2020, ficando evidenciado a coleta de esgoto em ambas as redes. A Figura 14 ilustra a posição e o registros fotográficos das tampas.

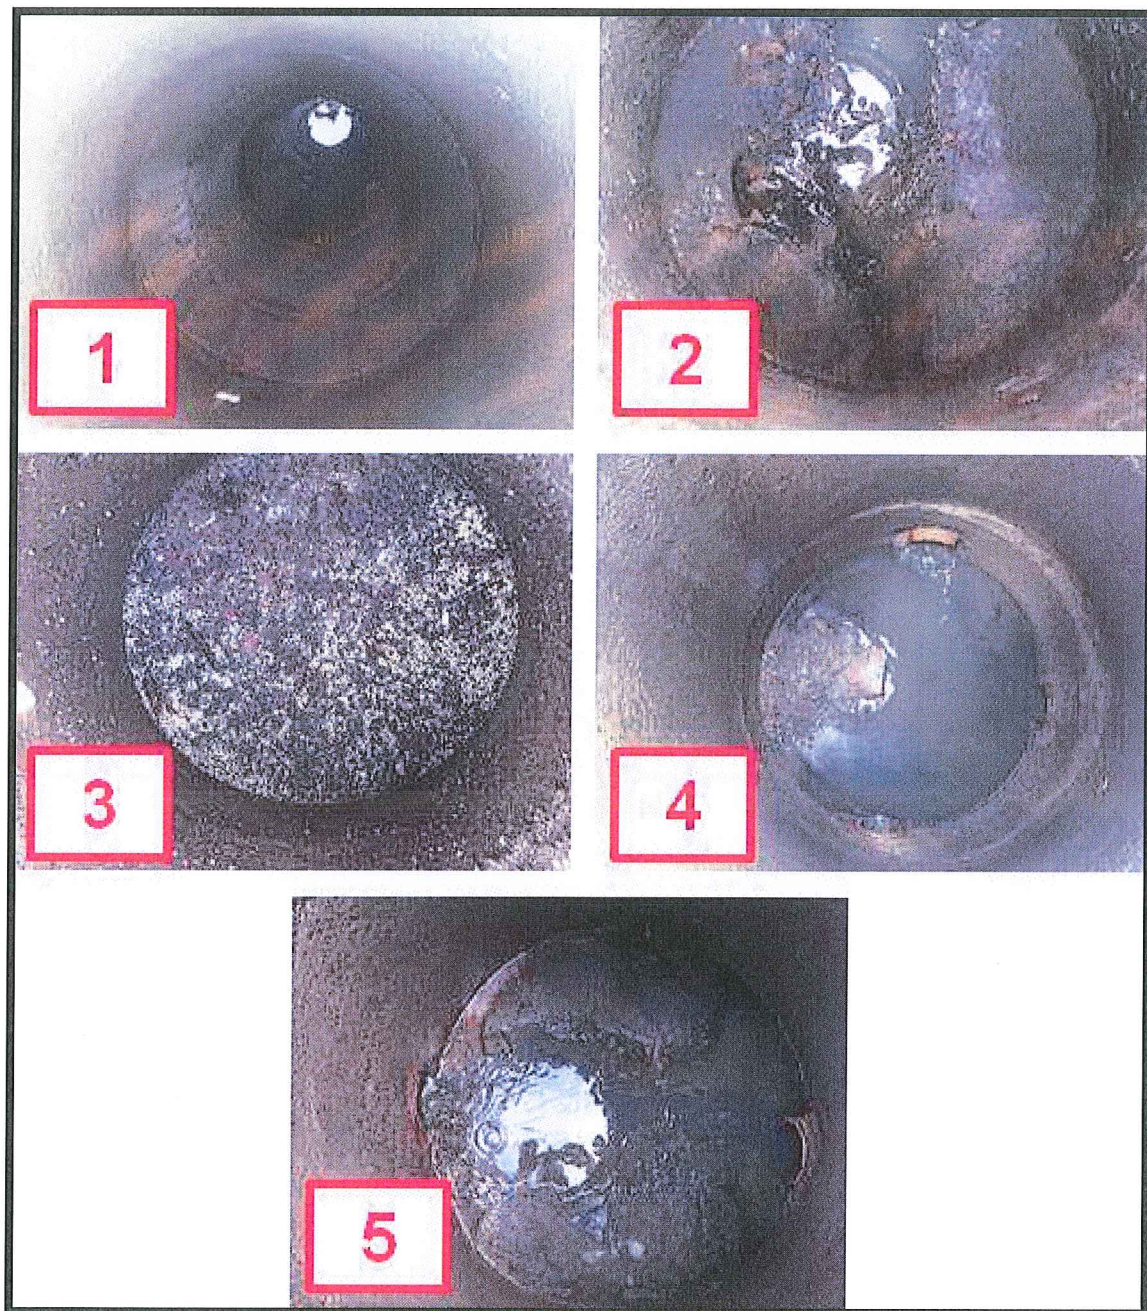
Figura 15: Vistas das caixas de inspeção da ETE 1 e ETE 2.

o) Foram vistoriadas 5 tampas de inspeção, apresentados na Figura 15. O item 3 (localização conforme Figura 14), referente a tampa de inspeção da Rua das Margaridas, apresentou características de obstrução da rede, necessitando limpeza e desobstrução.

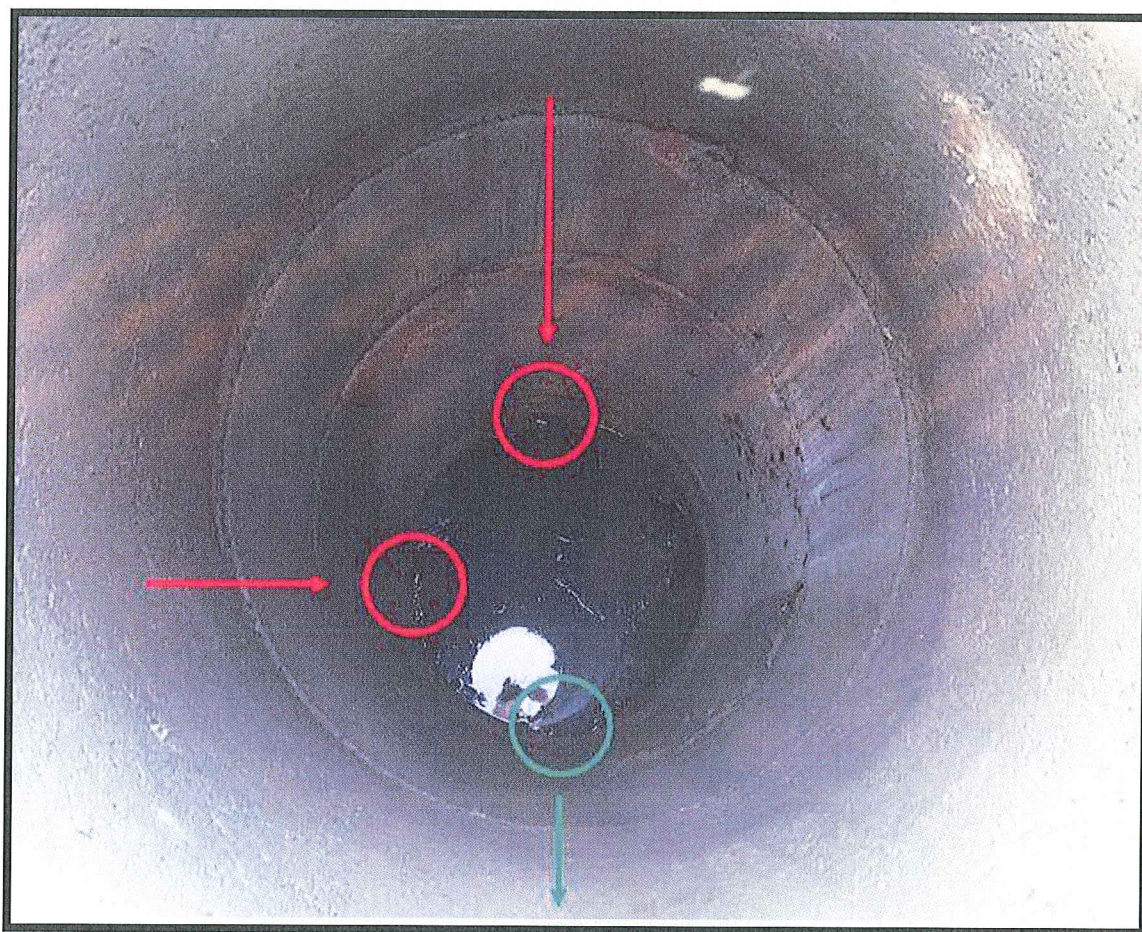
Figura 16: Vista da última caixa de inspeção, antes do efluente ingressar na ETE 1.

p) Na última caixa de inspeção, antes do efluente ingressar na ETE 1, localizado na Rua das Tulipas, apresentou vazão de efluentes, como evidenciado pela Figura 16.

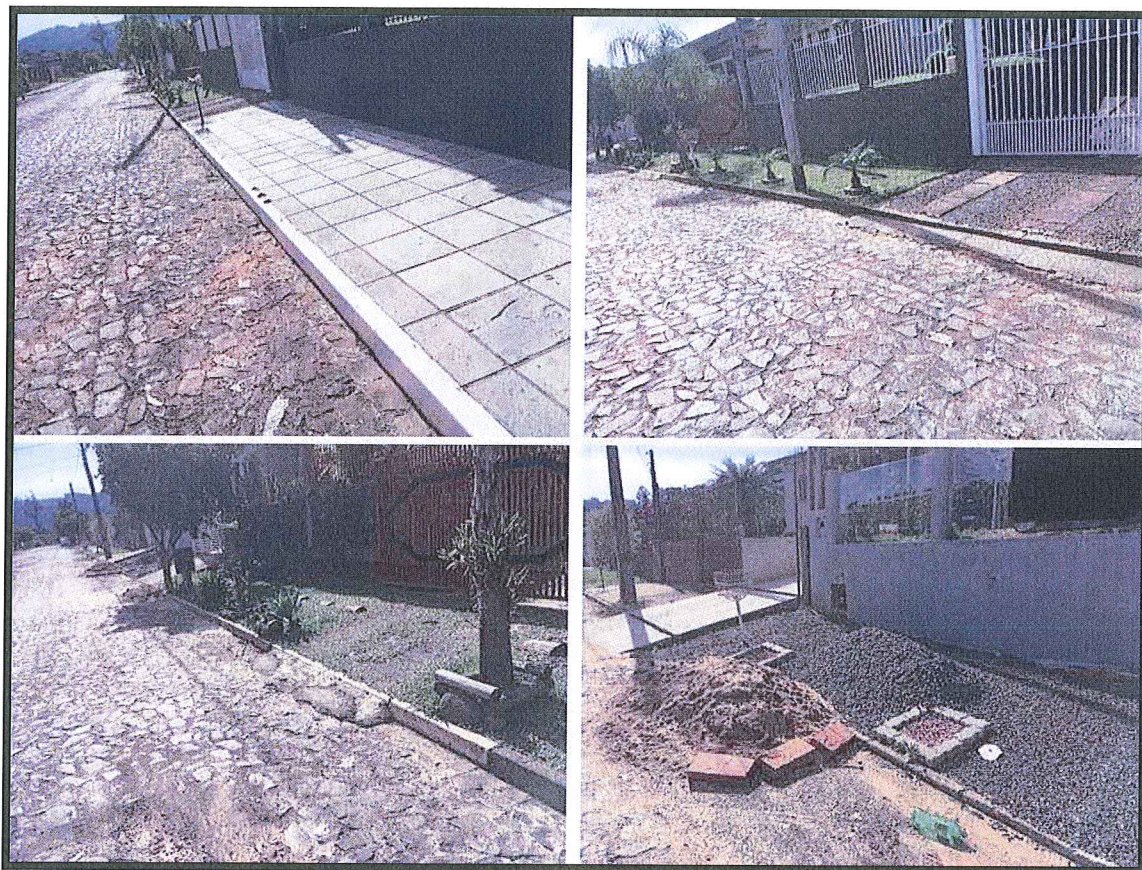
Figura 17: Vistas das calçadas da Rua das Bromélias.

q) As caixas de passagem, entre o ramal predial e o coletor público, foram vistoriadas com o intuito de identificar os pontos de coleta com identificação da CORSAN. Na Rua das Bromélias não foi identificado nenhum ponto, sendo apresentados alguns registros fotográficos na Figura 17. Na Rua das Margaridas foram identificados 4 pontos, sendo apresentados na Figura 18. Na Rua dos Lírios foram identificados 3 pontos, sendo apresentados na Figura 19. Na Rua das Camélias foram identificados 2 pontos, sendo apresentados na Figura 20. Na Figura 21 foram espacializadas as posições das vistorias, demonstradas nas Figuras 17, 18, 19 e 20.
