REGULAÇÃO RELATÓRIO DE FISCALIZAÇÃO N. 156/2020

Fiscalização Sob Demanda da Câmara Municipal
de Esteio, conforme Ofício SG n. 279/2020.

Para tanto, no dia 24 de agosto de 2020, realizou-se fiscalização na Rua Rio Negro no Bairro Jardim Planalto em Esteio/RS, de acordo com Ofício SG n. 279/2020, emitido pela Câmara Municipal de Esteio, assinado pelo Presidente Dr. Mário Celente Couto, qual versa sobre denúncia de vazamento constante de água.

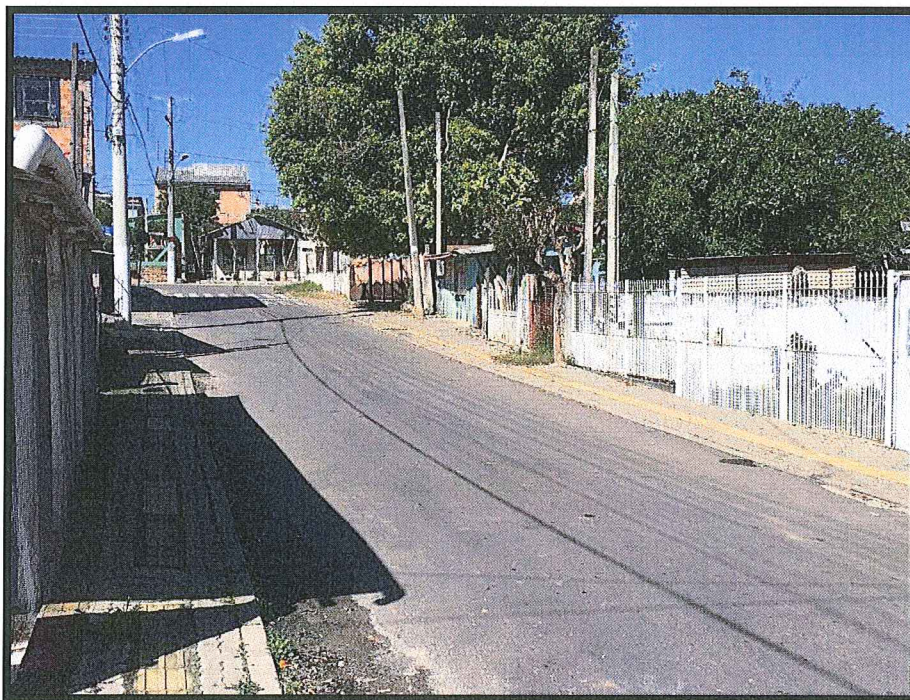
b) A fiscalização foi realizada com início às 14 horas e 20 min e sendo finalizada às 15 horas e 15 minutos. A figura 2 mostra as condições da Rua Rio Negro no momento da fiscalização. A rua não apresenta indícios de vazamento aparente de água.

Figura 2: Vista da Rua Rio Negro, registrada no dia da fiscalização.

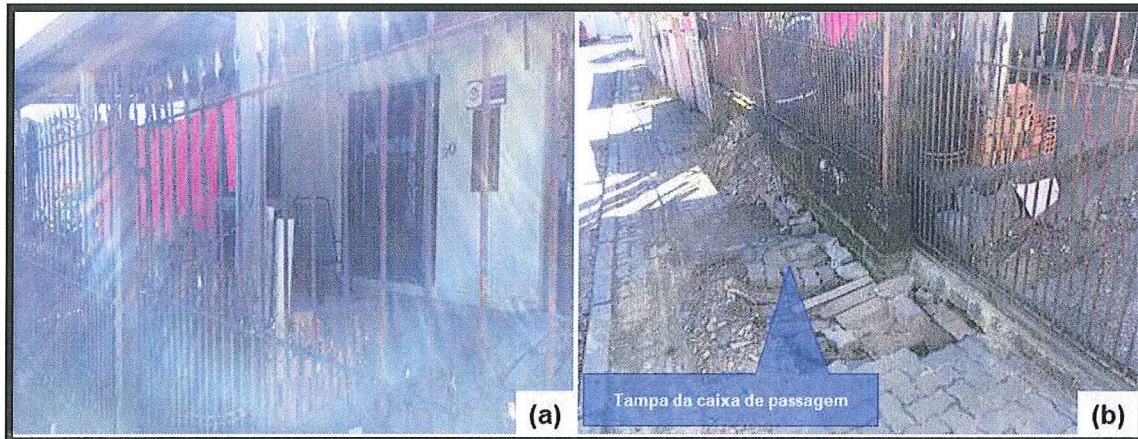
c) O endereço citado no ofício (Rua Rio Negro, n. 20), teve a calçada e a via pública a sua frente vistoriada (item “a” da figura 3), não sendo identificados vazamentos de água no local. Contudo, a moradora desta residência relatou que recentemente ocorreram problemas com as ligações de sua rede sanitária, na qual realizou manutenções (item “b” da figura 3) e que o seu esgoto não está ligado na caixa de passagem entre o ramal predial e o coletor público.

Figura 3: Vistas do endereço citado. a) Vista da residência. b) Vista da calçada da residência.

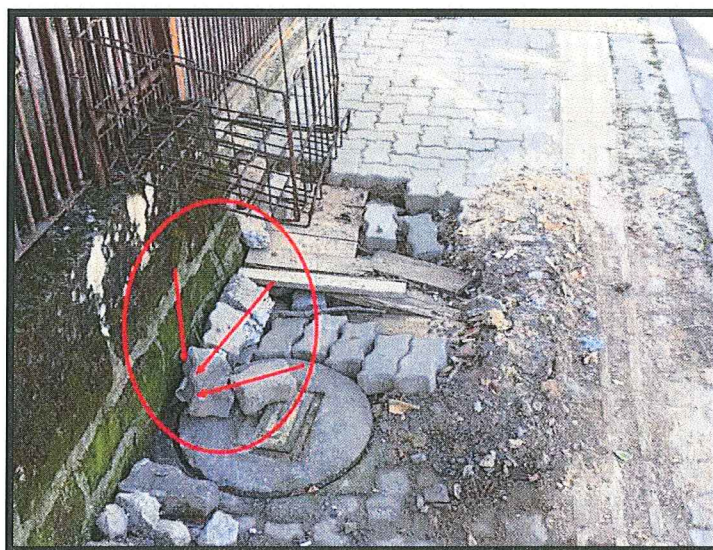
d) Foi evidenciado que existe um ponto de tubulação aberta junto a tampa da caixa de passagem (figura 4), na qual, possivelmente, o esgoto pode estar sendo despejado na calçada. Contudo, no momento da fiscalização não foi confirmada esta possibilidade. No ofício emitido, relata vazamento de água nesta localidade, possibilitando concluir que o possível despejo de esgoto na calçada possa ter sido confundido com água para abastecimento.

Figura 4: Ponto da tubulação aberta junto a tampa da caixa de passagem.

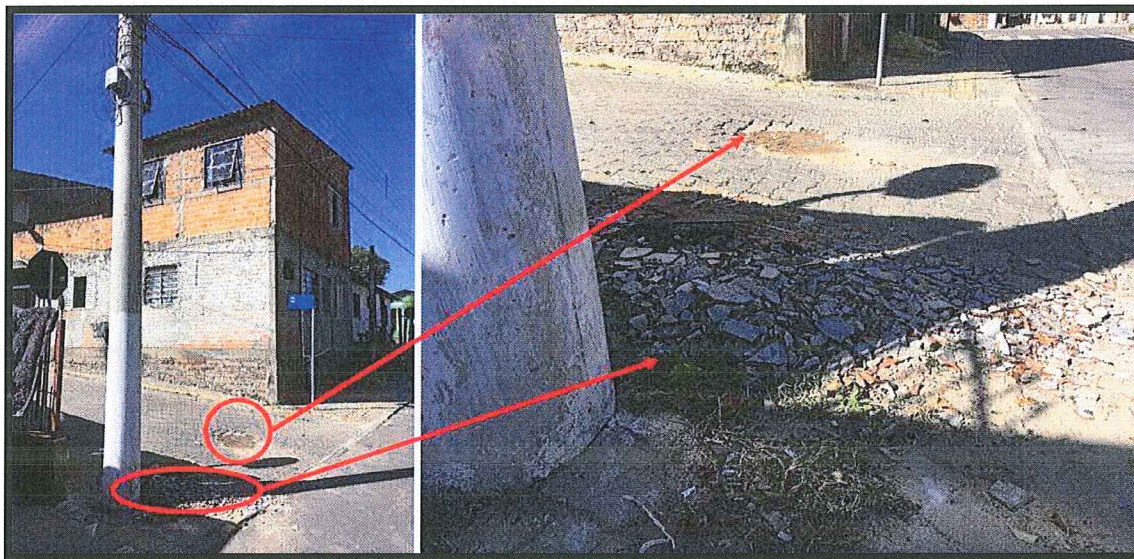
e) Os moradores do bairro relataram o que seriam afloramentos de esgoto frequentes nos dois pontos destacados na figura 5 (esquina da Rua Rio Negro com a Rua Dias). Conforme os relatos, os entulhos colocados nos pontos foram realizados pelos próprios moradores. A moradora da residência da Rua Rio Negro, n. 20, relatou que foi aberto um protocolo junto à Ouvidoria da Prefeitura para conserto da rede, porém não soube dizer o número do protocolo.

Figura 5: Pontos relatados de afloramentos de esgoto por usuários, na esquina da Rua Rio Negro com a Rua Dias.

Desta forma, torna-se necessário realizar um diagnóstico da situação da rede pluvial situada na Rua Dias e Rua Rio Negro, para avaliar se os relatos dos moradores estão condizentes, por parte da Prefeitura Municipal de Esteio. Após a conclusão do diagnóstico, realizar os devidos reparos e manutenções necessárias, caso os mesmos ocorram.

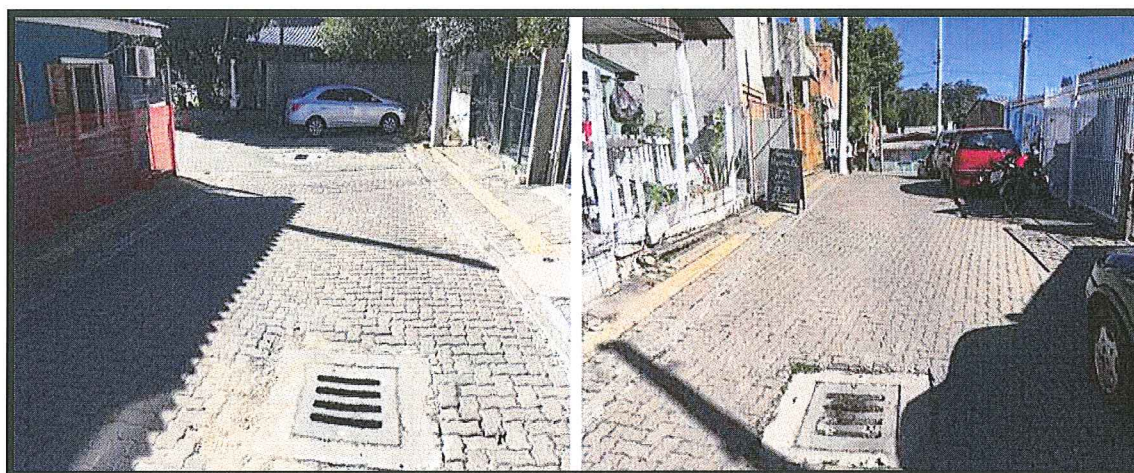
f) Foi evidenciado a existência da rede pluvial, na qual a sua extensão está localizada no centro da Rua Dias, conforme apresentado na figura 6.

Figura 6: Vista das aberturas da rede pluvial da Rua Dias.

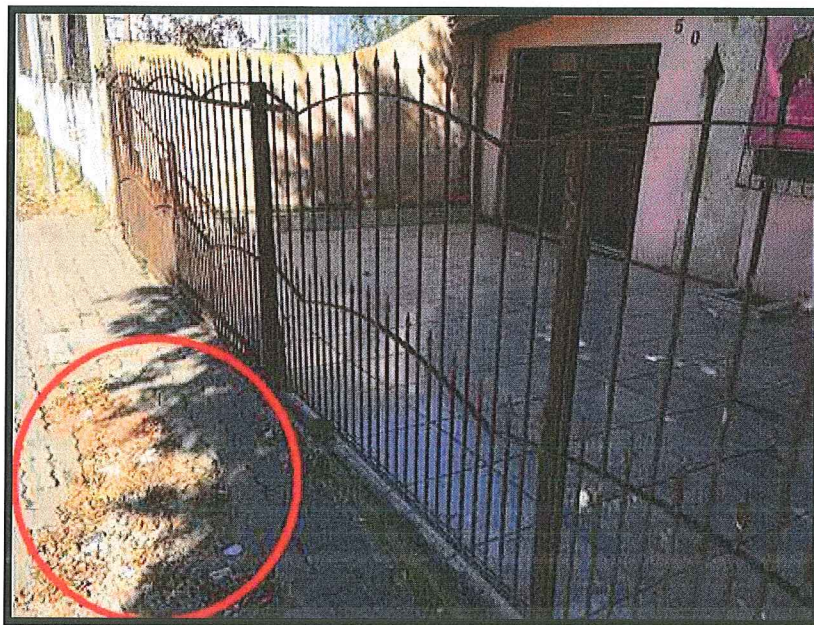
g) Da mesma forma que o item “e”, os moradores relataram esgoto aflorando na calçada da residência da Rua Rio Negro, n. 50 (ponto destacado da figura 7), onde também ocorre a presença de material compactado.

Figura 7: Vista da calçada da residência da Rua Rio Negro, 50.

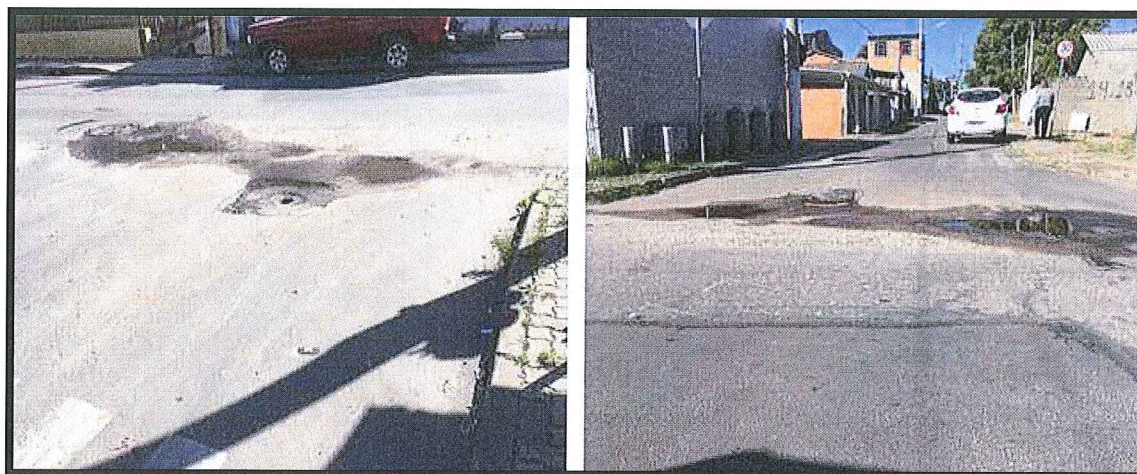
h) Foi evidenciado acúmulo de água na esquina entre a Rua Rio Negro com a Rua Viterbo José Machado, contudo, não foi possível definir a origem da água acumulada. A figura 8 apresenta as evidências do acúmulo de água.

Figura 8: Vista do acúmulo de água.

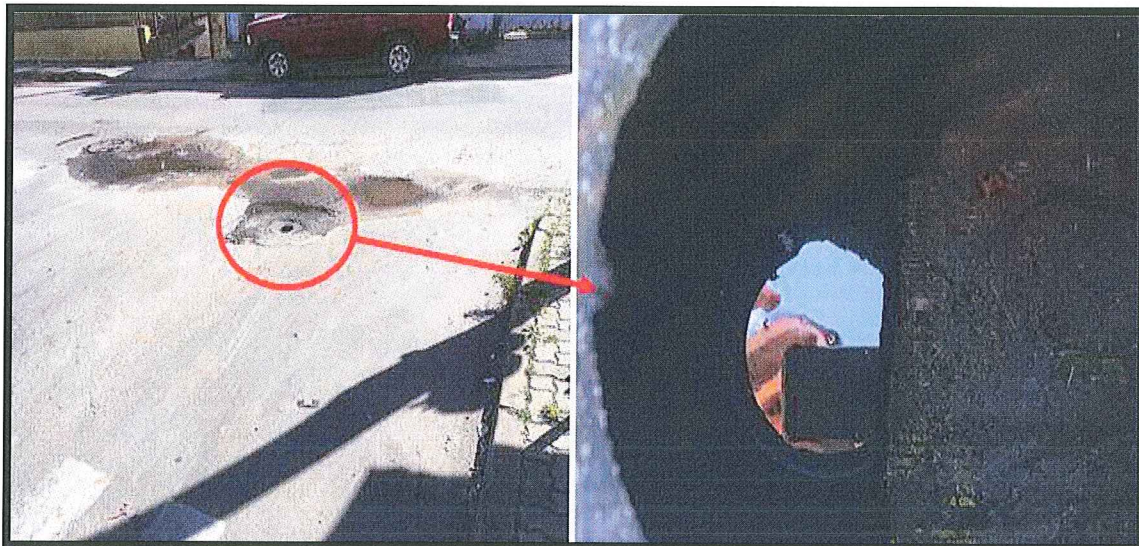
i) No ponto destacado na figura 9, possivelmente ocorre uma caixa de passagem da rede pluvial, sendo evidenciado água parada no seu interior, sinalizando possível obstrução da rede.

Figura 9: Vista da caixa de passagem à rede pluvial.

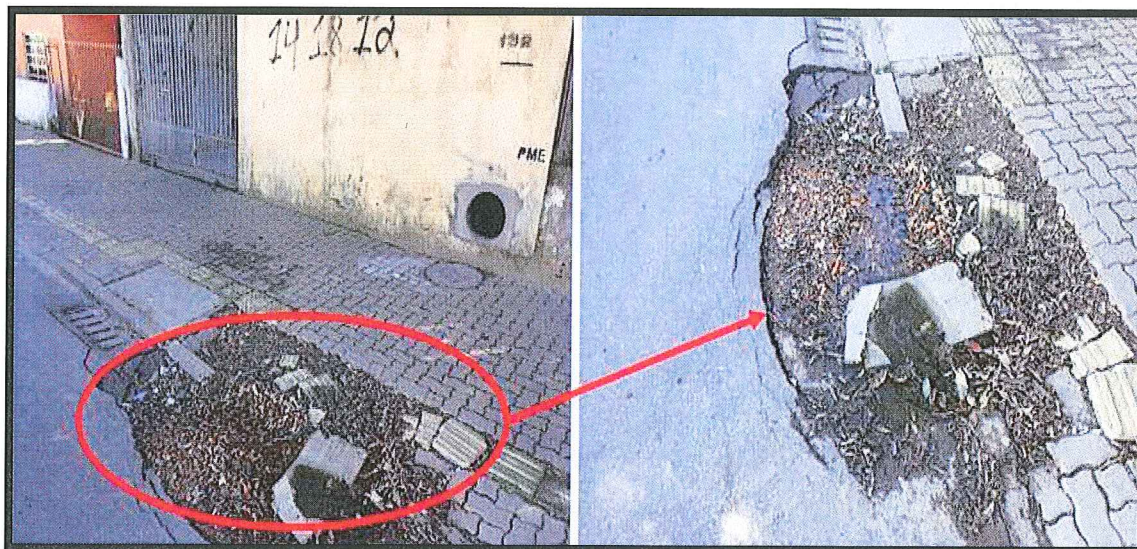
j) Conforme denúncia dos moradores, no momento da fiscalização, foi sinalizado a possível ocorrência de um vazamento de água na Travessa Alvina Francisca, n. 132. O vazamento foi demonstrado, de acordo com a figura 10. O usuário dos serviços, relatou a existência de protocolo aberto junto à CORSAN para conserto do evidenciado, porém não soube informar o número do mesmo.

Figura 10: Vista do afloramento de água, junto a boca de lobo em grelha do esgoto pluvial.

Dentro da mesma fiscalização, por meio da denúncia de moradores locais, confirmou-se evidências de vazamento da rede de abastecimento de água na Travessa Alvina Francisca, em frente ao endereço n. 132, entretanto não é possível descartar a origem da rede pluvial, sendo esta localização próxima ao endereço citado no Ofício da Câmara Municipal de Esteio.

Observa-se, mesmo não sendo o foco principal da demanda solicitada pela Câmara Municipal de Esteio, o reparo do vazamento de água na Travessa Alvina Francisca que, possivelmente, está sendo originado da rede de abastecimento. A CORSAN será comunicada para realizar os devidos reparos e manutenções na rede de abastecimento de água.

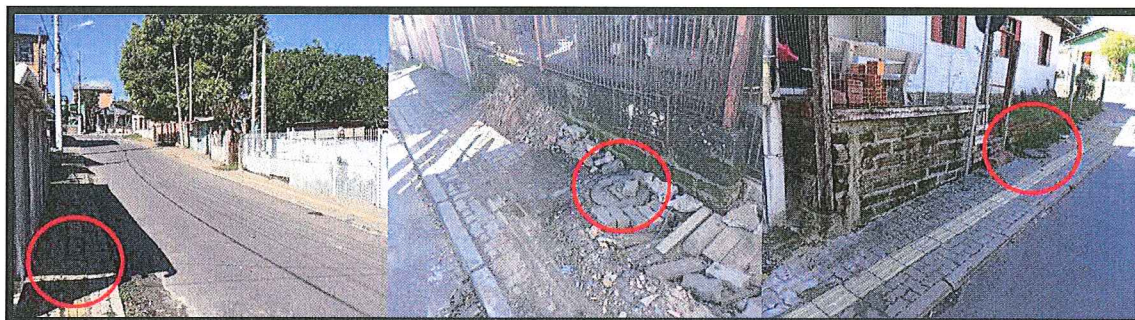
l) Apesar de evidenciado a presença das caixas de passagem entre o ramal predial e os coletores públicos de esgoto na Rua Rio Negro, as ligações diretas dos ramais prediais na caixa de passagem não estão autorizadas. Este serviço da CORSAN não está previsto para o Bairro Jardim Planalto, conforme apresentado no Anexo II – Ficha Técnica SES na Fiscalização Direta Inicial, referente ao processo 39_2020-RTF (relatório está publicado no site da AGESAN-RS). Na figura 12 estão apresentadas algumas evidências de caixas de passagens existentes na Rua Rio Negro.

Figura 12: Evidências de caixas de passagem na Rua Rio Negro.
