REGULAÇÃO RELATÓRIO DE FISCALIZAÇÃO N.º 294/2020

Fiscalização Sob Demanda de Ouvidoria,
conforme processo n.º 265/2020.

Para tanto, no dia 09 de dezembro de 2020, realizou-se fiscalização na Avenida Farroupilha, n.º 3940, bairro Marechal Rondon, Canoas/RS, de acordo com o processo 265/2020, emitido pela Ouvidoria da Agesan-RS, qual versa sobre reclamatória de esgoto cloacal.

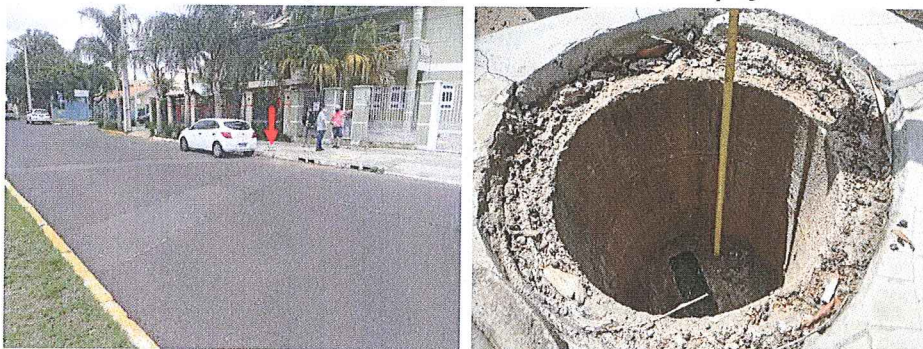
Figura 1: Registro fotográfico da caixa de inspeção

e) A ligação do esgoto pelo usuário à rede coletora, atualmente, é tecnicamente inviável pois a caixa de inspeção possui altura de 70 centímetros e o usuário necessita que seja rebaixada a caixa para ter condições técnicas da ligação do esgoto à rede coletora (figura 1) em virtude de sua rede estar inferior quando da primeira casa construída;

Diante do exposto, a Ouvidoria da Agesan-RS diante das argumentações conflitantes entre o usuário e a CORSAN, solicitou à Fiscalização Direta da Agesan-RS uma vistoria no local citado para evidenciar situações presentes. Confirmou-se, que a ligação de esgoto da residência do usuário à caixa de inspeção atualmente instalada é tecnicamente inviável de acordo com o histórico dos fatos.

Considerando que a altura da caixa de inspeção é variável, conforme consta nos desenhos técnicos disponíveis no site da Corsan (<https://www.corsan.com.br/projetosdeesgoto>), a Agesan-RS determina-se que a Corsan proceda o rebaixamento da caixa de inspeção dando condições ao usuário ligar-se a rede coletora de esgotos, além de providenciar a troca da tampa da caixa de inspeção. Ainda, solicita que a Corsan se manifeste em relação ao número de caixas de inspeção na rua do usuário e apresente dados quantitativos a respeito de quais residências estão conectadas e quais estão sendo multadas pelo mesmo motivo que o usuário. Por último, solicita que a Corsan comprove a execução dos serviços, mediante evidências.

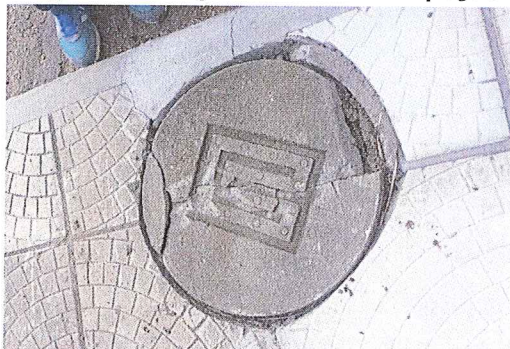
Figura 2: Tampa da caixa de inspeção

f) A tampa da caixa de inspeção está quebrada (figura 2);

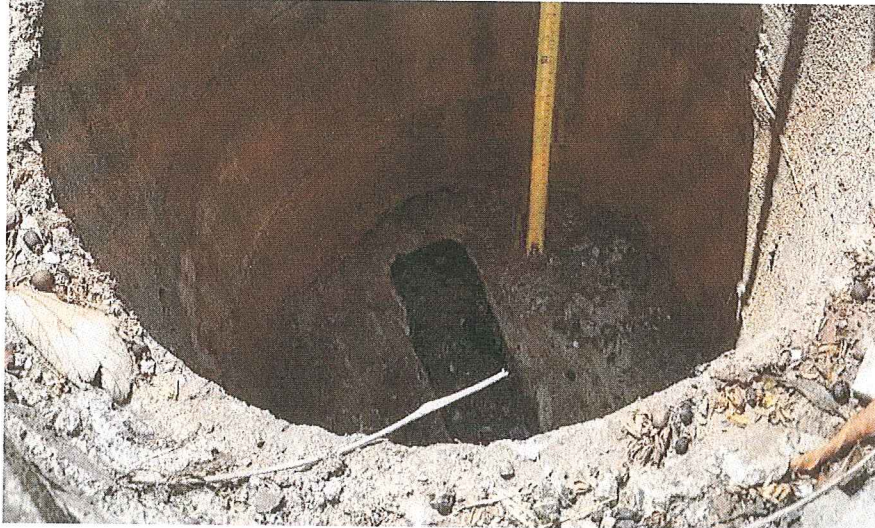
Figura 3: Fundo da caixa de inspeção

g) Não existe tubo de saída na caixa de inspeção, conforme especifica os desenhos técnicos disponíveis no site da Corsan (<https://www.corsan.com.br/projetosdeesgoto>) (figura 3);
